INFORME MENSUAL DE MONITOREO ARQUEOLÓGICO PERMANENTE

Sexto Informe Mensual Proyecto Parque Eólico Valle de los Vientos

Periodo: Junio 2013

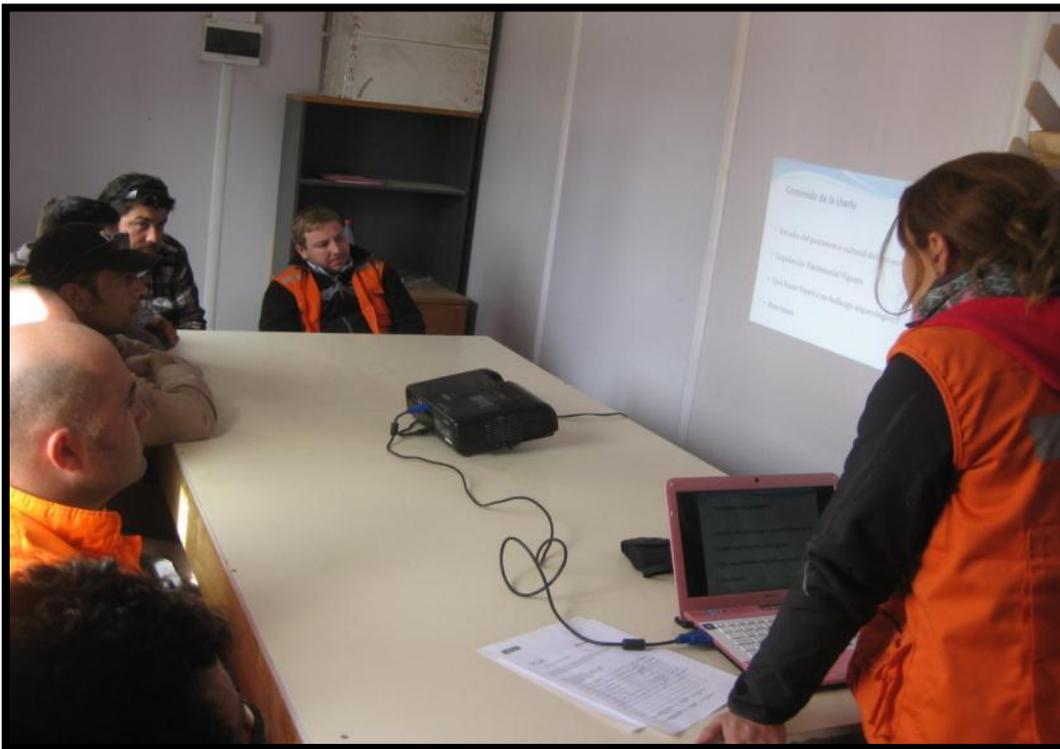
Figura 1. Charlas de inducción arqueológica al personal entrante a faena.

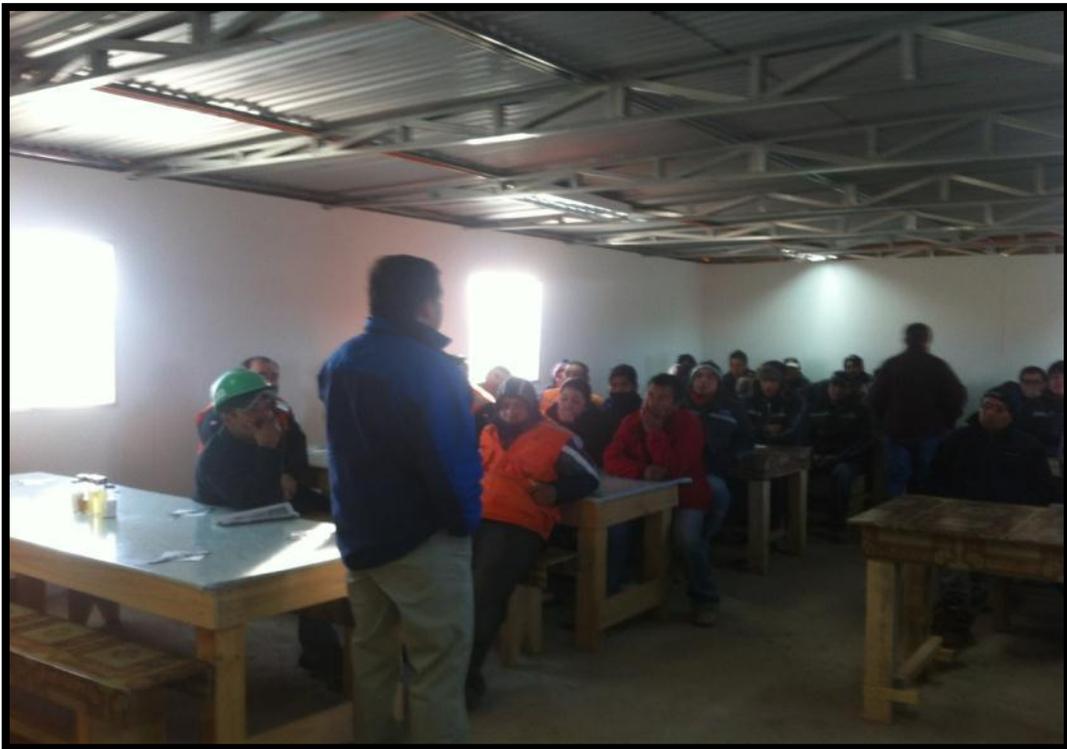
Como medida adicional después de los hechos acontecidos sobre las rutas caravaneras, se realizaron durante el periodo señalado 3 charlas de recapitación a todo el personal de las empresas AQC y Explonorte, con la participación de personal de EGP y de la empresa Collosa, contratista encargada de la construcción del Proyecto. El objetivo de estas nuevas charlas fue reforzar los aspectos tendientes al reconocimiento de las áreas arqueológicas señalizadas, a la importancia de la no intervención de dichas áreas y a la toma de conciencia del Patrimonio Cultural (Figura 2).

Figura 2. Charlas de reinducción al personal entrante de faena.

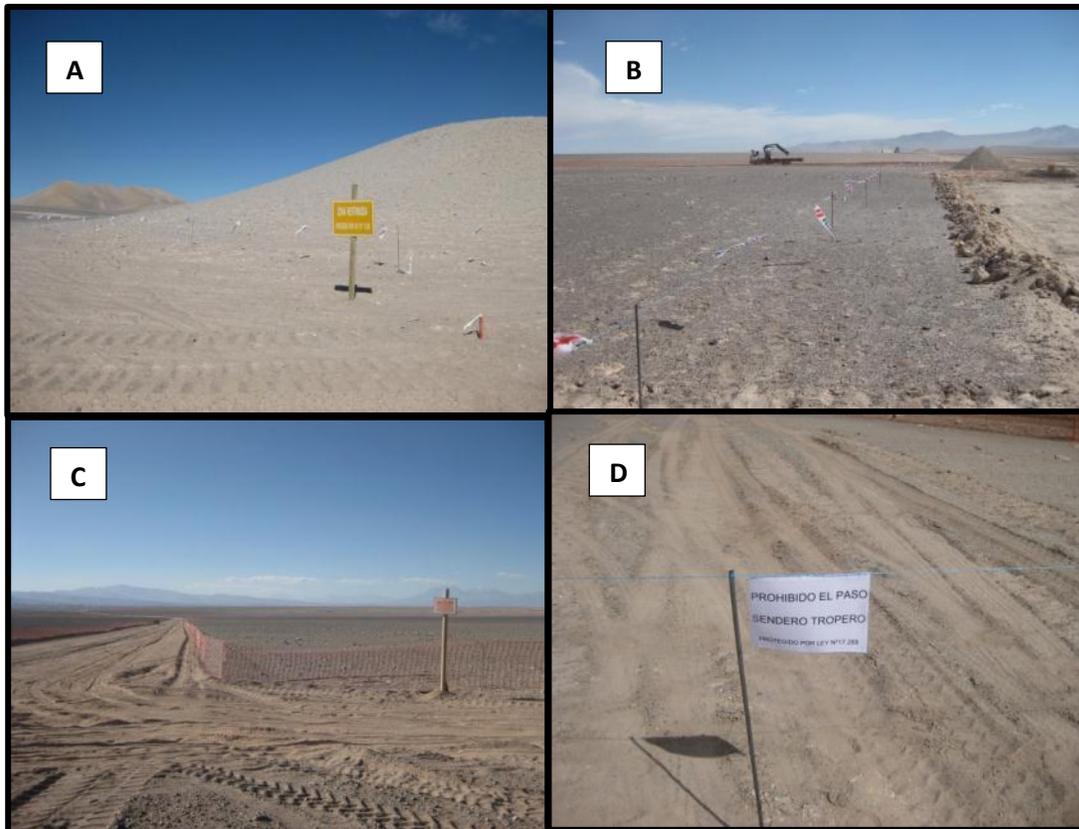
Durante este periodo se ha terminado de cercar las Rutas Caravaneras 1-2 y 3-4 casi en su totalidad en las zonas de mayor riesgo, como en los Ejes 1, 21, 20, 19, 10 y 11, medida adicional tomada por EGP a fin de prevenir el riesgo de incidentes que puedan afectar negativamente a las huellas troperas. También se ha realizado la mantención de los cercados de los sitios, hallazgos y rasgos arqueológicos existentes, los cuales se encuentran todos con sus cercados y letreros (Figura 3).

Figura 3. Cercado Ruta Caravanera (1 -2) y (3 - 4), y Cerro Moctezuma

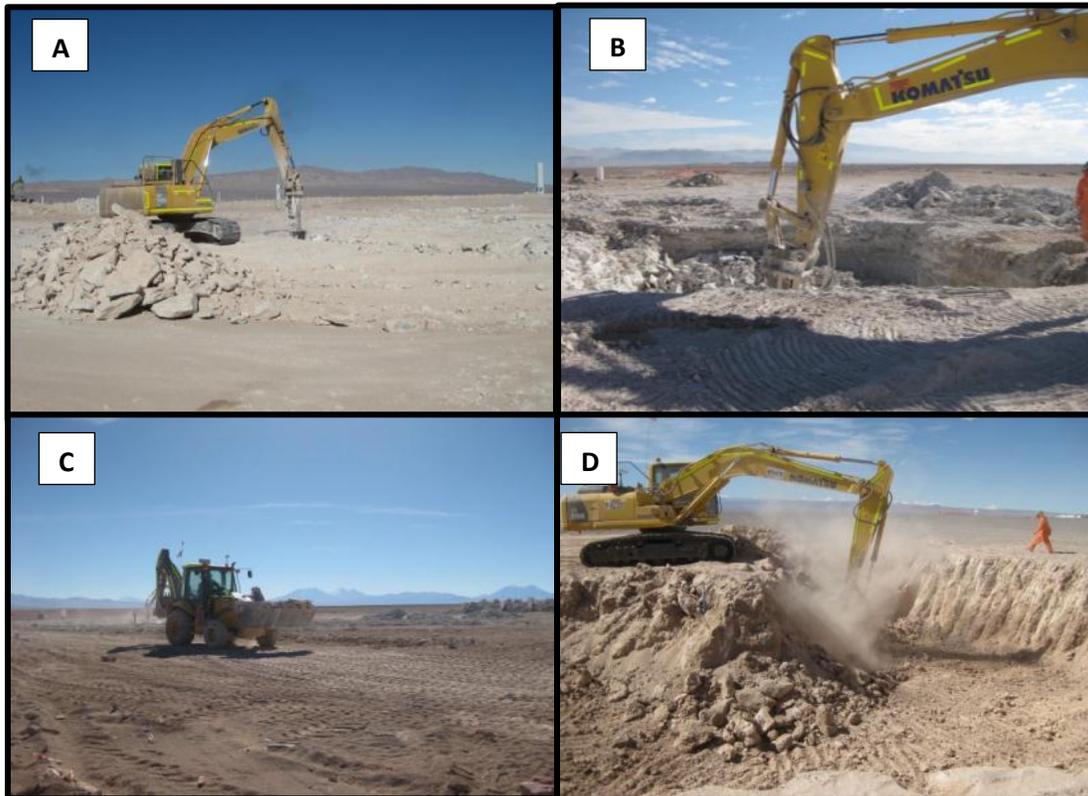
Las actividades corresponden principalmente al Monitoreo Arqueológico Permanente (MAP) en el lado norte y sur del proyecto, y la línea de transmisión (Figura 4). En este contexto, se realizó un seguimiento visual de las labores efectuadas tanto por bulldozer, motoniveladoras, martillos hidráulicos, excavadora y cargadores frontales. Durante el monitoreo arqueológico, no se reportan nuevos hallazgos de elementos patrimoniales en la ejecución de obras civiles en los distintos frentes de trabajo.

Figura 4. Monitoreo Arqueológico Permanente en zona Norte, Sur y LTE del Proyecto.

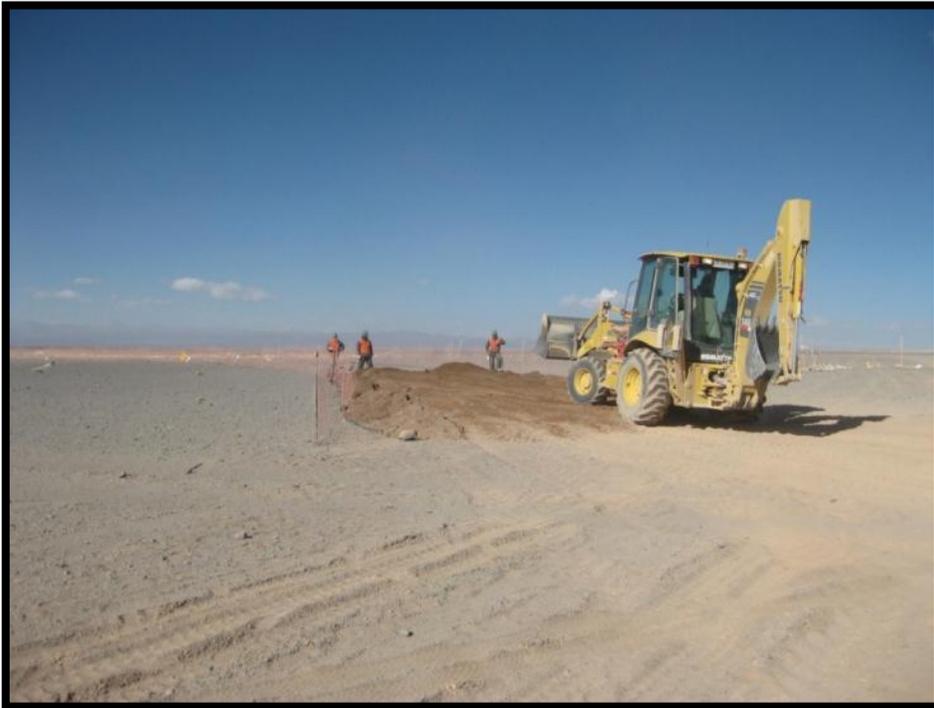
El día jueves 20 de Junio de 2013, personal de la empresa Collosa inicio la construcción del Terraplén de tierra compactada sobre una lona de polietileno (Figura 5), el cual desempeña la función de aislar la huella patrimonial, conforme lo establece la RCA 020/2011, que conecta el Eje 10 con el Eje 11, pasando perpendicularmente por la Ruta Caravanera 3-4, y de forma paralela con el camino preexistente, terminando el día 26 de Junio de 2013, realizándose de forma acorde con lo planteado, con la finalidad de proteger las Huellas Troperas del paso de vehículos al Eje 11. Se mantuvo el cercado lateral colocado previamente para evitar la erosión y destrucción que pudiese causar el tránsito de vehículos y maquinaria, tal como se establece en la RCA 020/2011.

Figura 5. Inicio de la construcción de Terraplén.

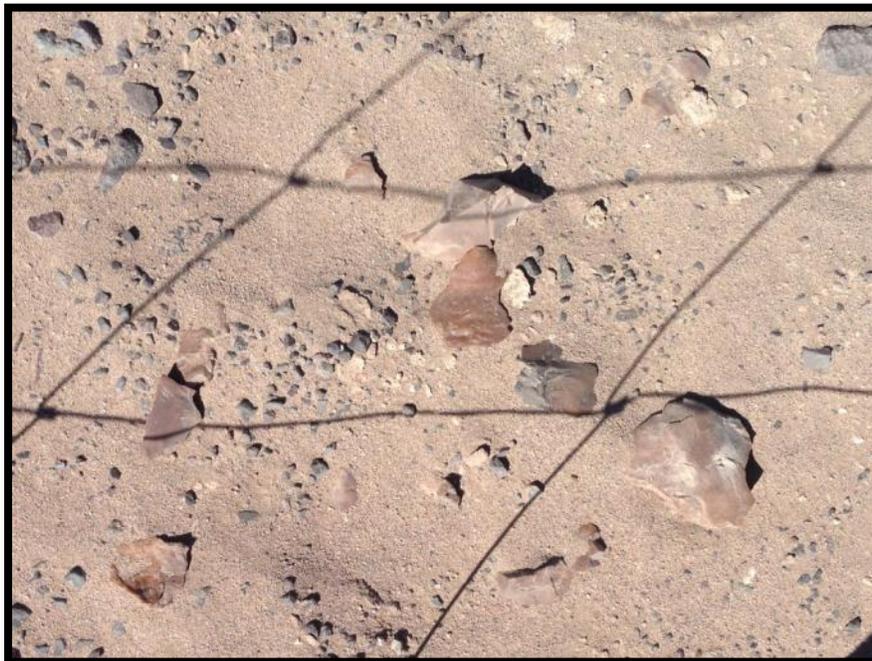
El día 17 de mayo del 2013, al ir a reconocer los futuros trabajos que se realizarían entre el eje 10 y eje 11, fue posible identificar una concentración de 20 fragmentos aproximadamente de desechos de talla lítica (Figura 6). Éstos corresponden principalmente al desbaste de un núcleo de sílice café traslucido concentrado en un área de 0,25 m².

Figura 6. Desechos de talla perteneciente al sitio VDLV 14A.

Tipo de Alteración	Antrópica. El sitio se encuentra al lado de un camino.
Medida de Protección	Extender 10 m el buffer de seguridad para proteger los desechos de talla que corresponden al sitio 14 A.

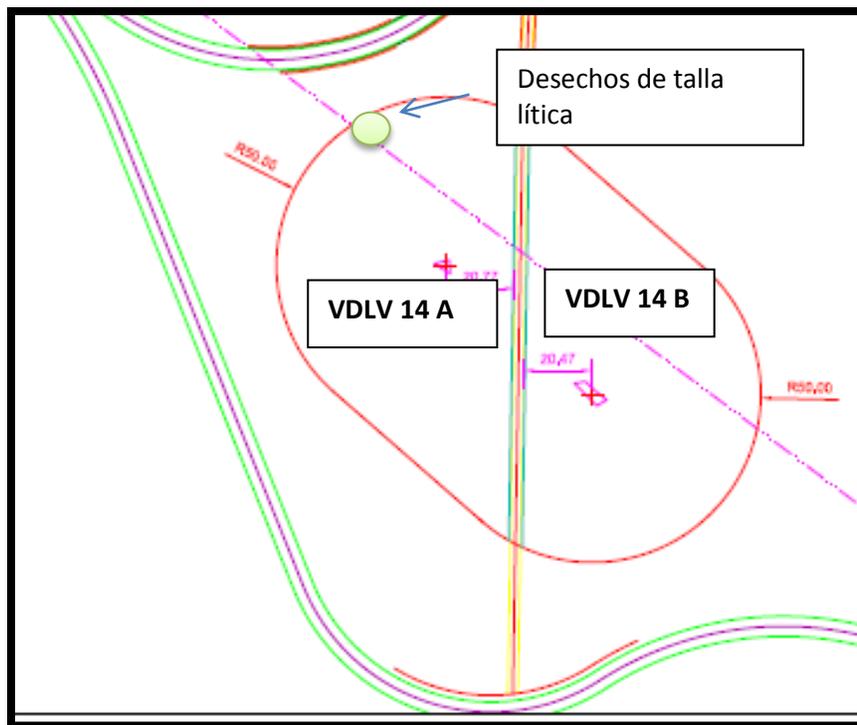
La modificación del Sitio VDLV 14 se basa en la división en dos partes, una Oeste (VDLV 14-A) y otra Este (VDLV 14-B) de acuerdo con las características de dispersión del material arqueológico, y el paso intermedio del camino preexistente en el cual se realizara la excavación de la zanja de circuito eléctrico N°8. Las medidas de Buffer de seguridad de cada uno quedarían en 22 m, y la distancia de cada uno del camino preexistente sería de 10 a 20 m. Esta acción protegería a los elementos arqueológicos y permitiría la realización de los trabajos dentro del camino preexistente.

Figura 7. Plano división sitio DVLV 14.

Se recomienda con esto cercar los sitios con malla naranja, mayor cantidad de letreros, la restricción de la circulación de vehículos en la zona, y la supervisión permanente de la zona mientras se realizan los trabajos.
