Acta de inspección personal

En la ciudad de Coronel, siendo las 8:41 horas del día 5 de febrero de 2014, en el marco del procedimiento sancionatorio Rol N° D-015-2013, la Fiscal Instructora de la Superintendencia del Medio Ambiente y Ministro(a) de fe, se constituyó en calle Pedro Aguirre Cerda 1013 N°, de Coronel, que es domicilio del presunto infractor.

Anexo fotos inspección personal Fiscal Instructora a CT Bocamina 05.02.2014

Procedimiento Rol D-015-2013

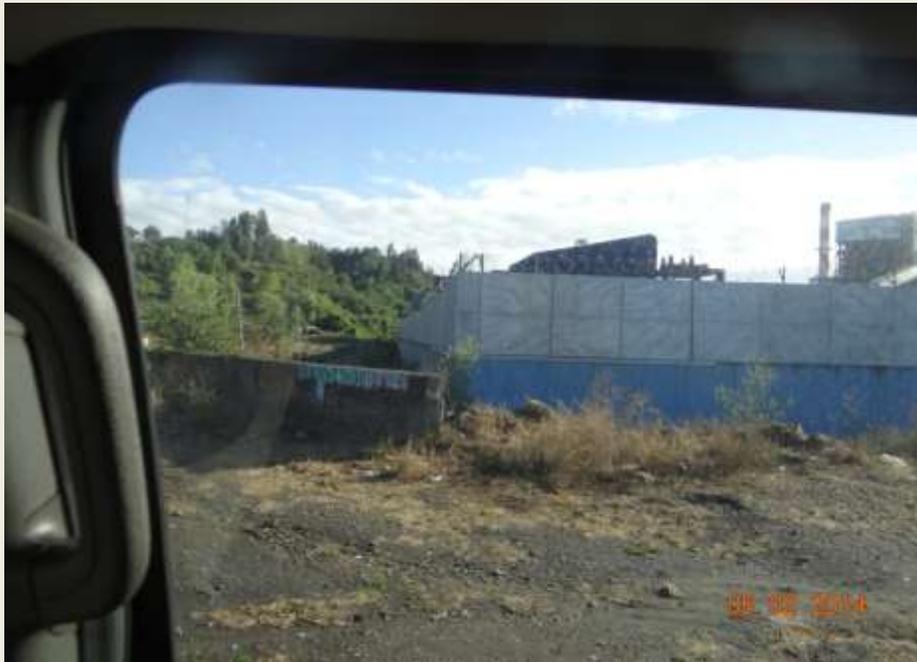
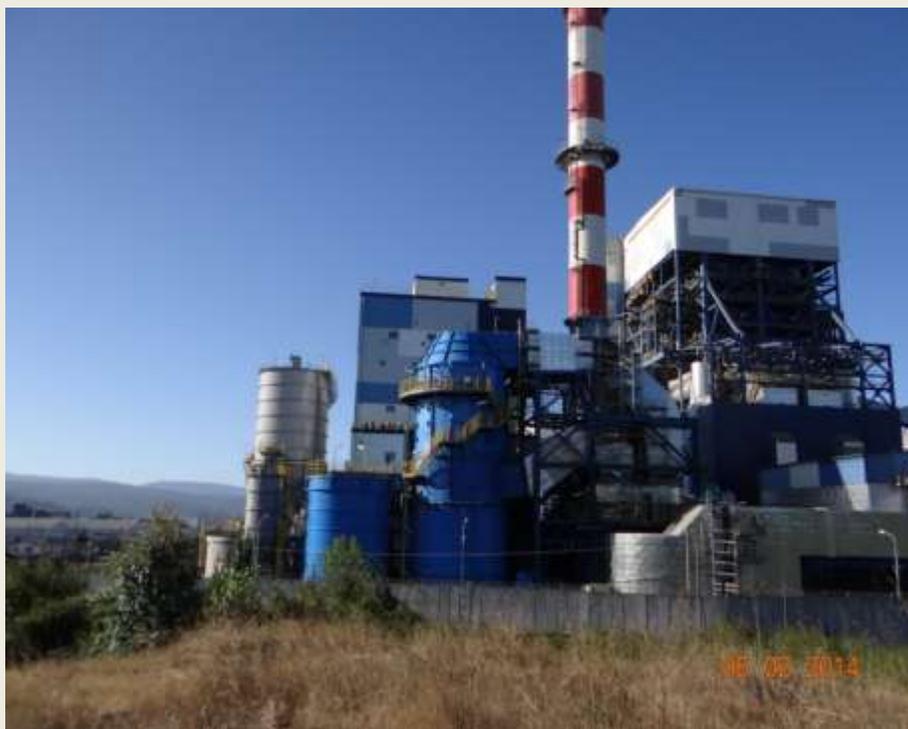
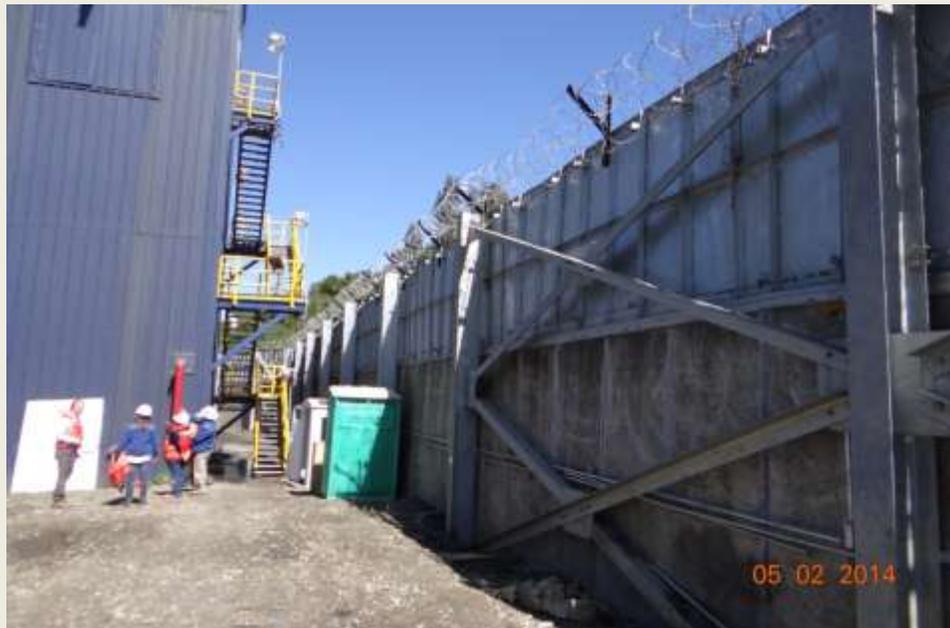
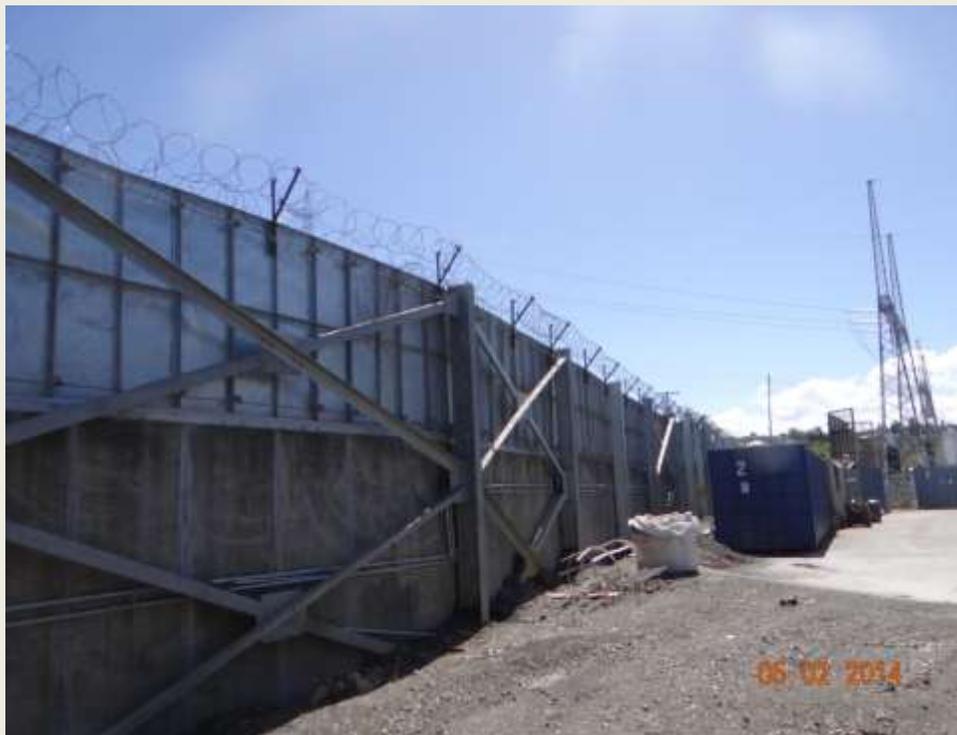
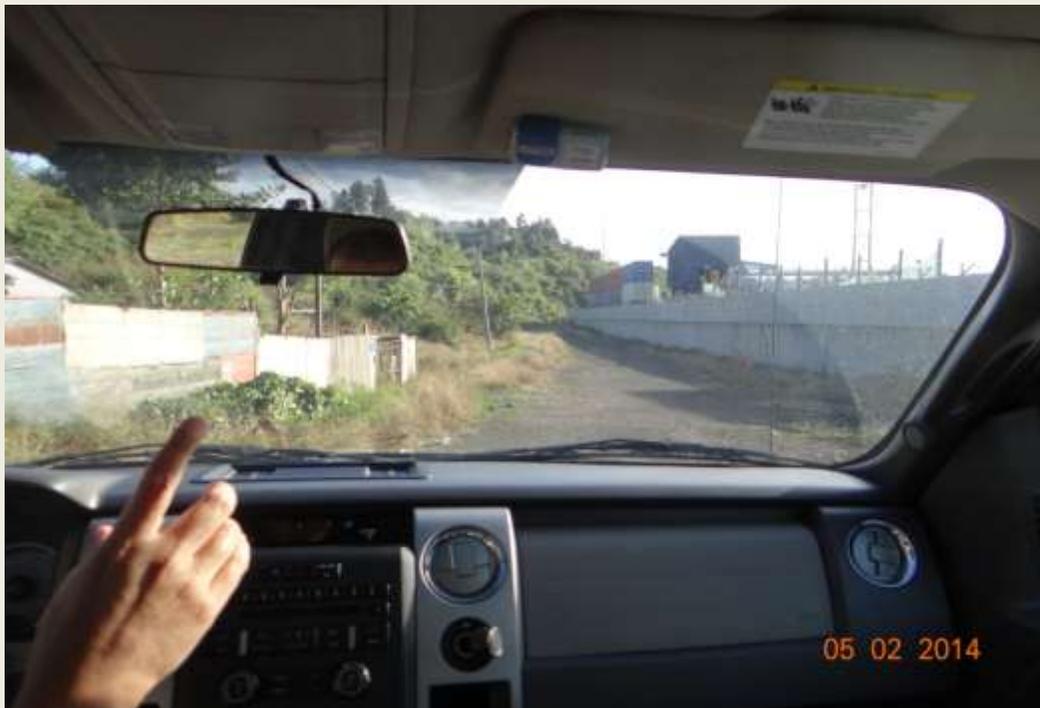
- Fotos 1, 2, 3, 4 y 5 : cierre perimetral CT Bocamina
- Foto 6: vista sector perimetral CT Bocamina.

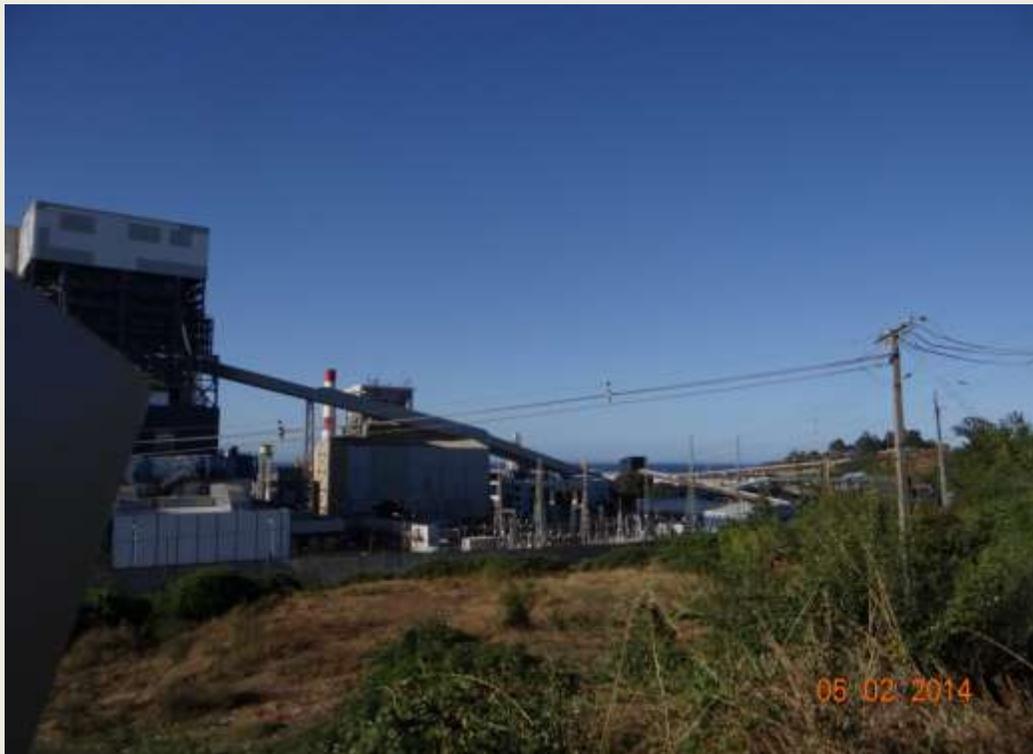
Foto 6

- Fotos 6, 7, 8, 9, 13 y 19: Sistema de aducción de agua de refrigeración de la Unidad I CT Bocamina.
- Fotos 10, 11 y 12: Sistema de aducción de agua de refrigeración de la Unidad II CT Bocamina.
- Fotos 14 y 15: casa de bombas Unidad II CT Bocamina.
- Fotos 16 y 17: canal de desvío hacia descarga de Unidad II CT Bocamina.

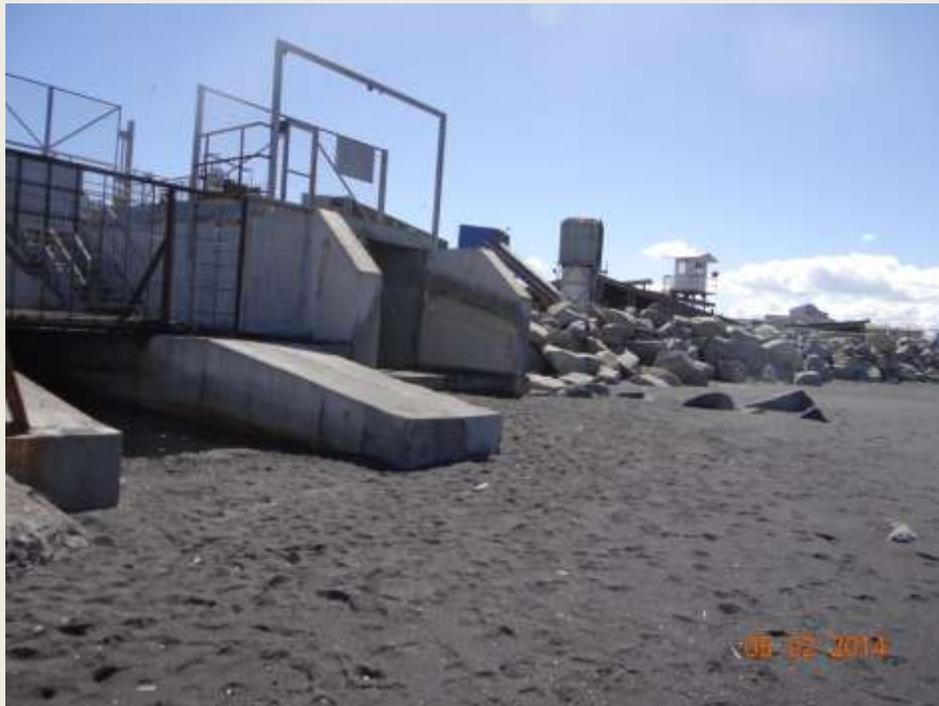
Foto 18

- Foto 18: obras de descarga Unidad I y II CT Bocamina.
- Fotos 20 y 21: Canal de descarga de la Unidad I CT Bocamina.
- Fotos 22, 23 y 24: Canal de descarga de la Unidad II CT Bocamina.

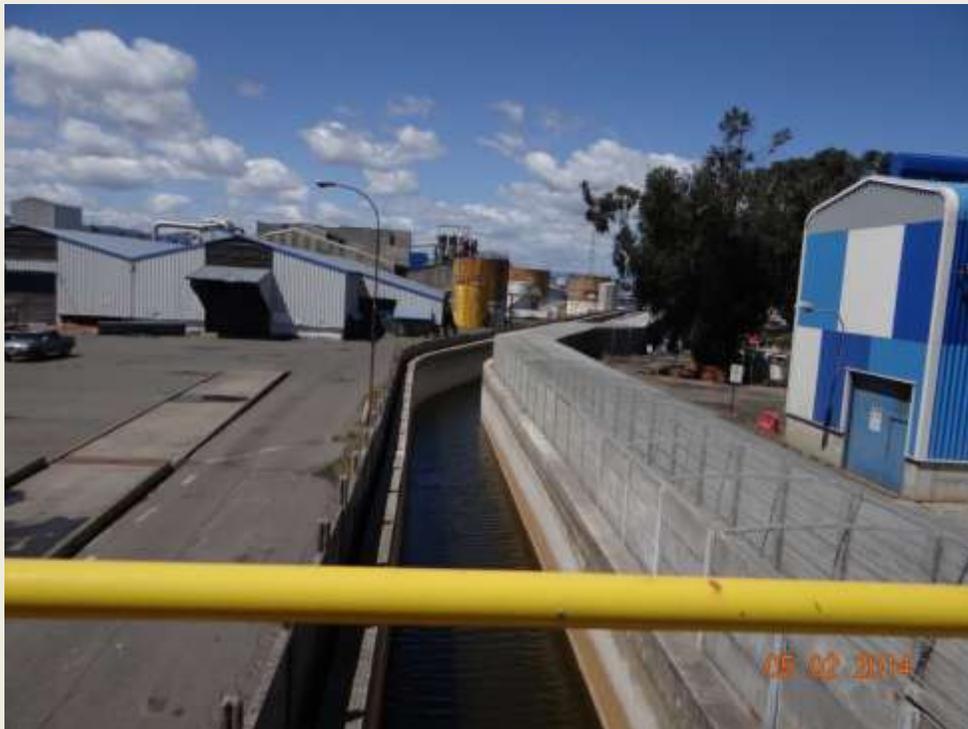
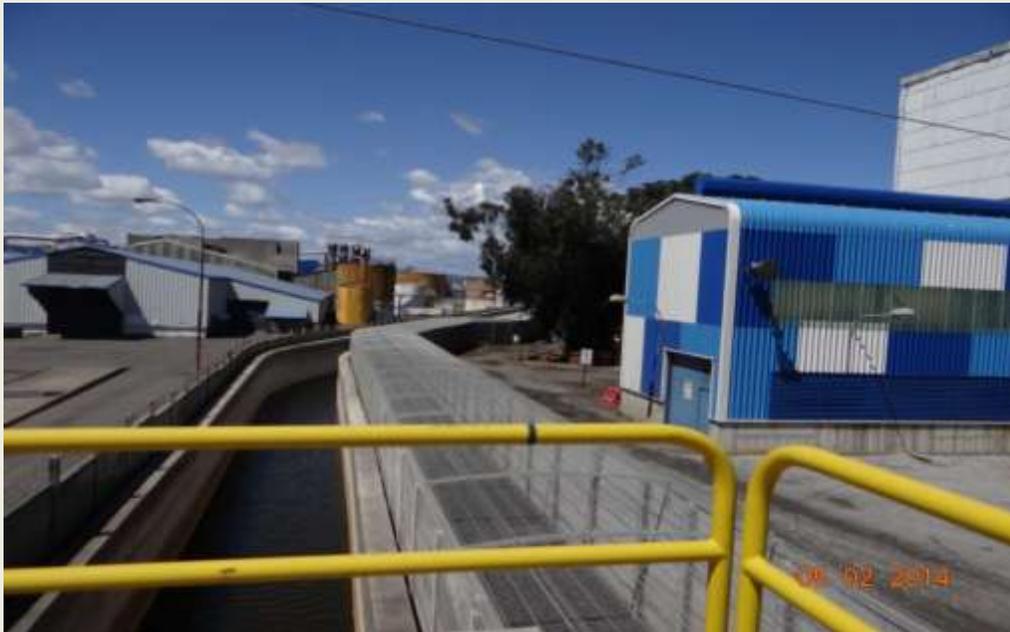
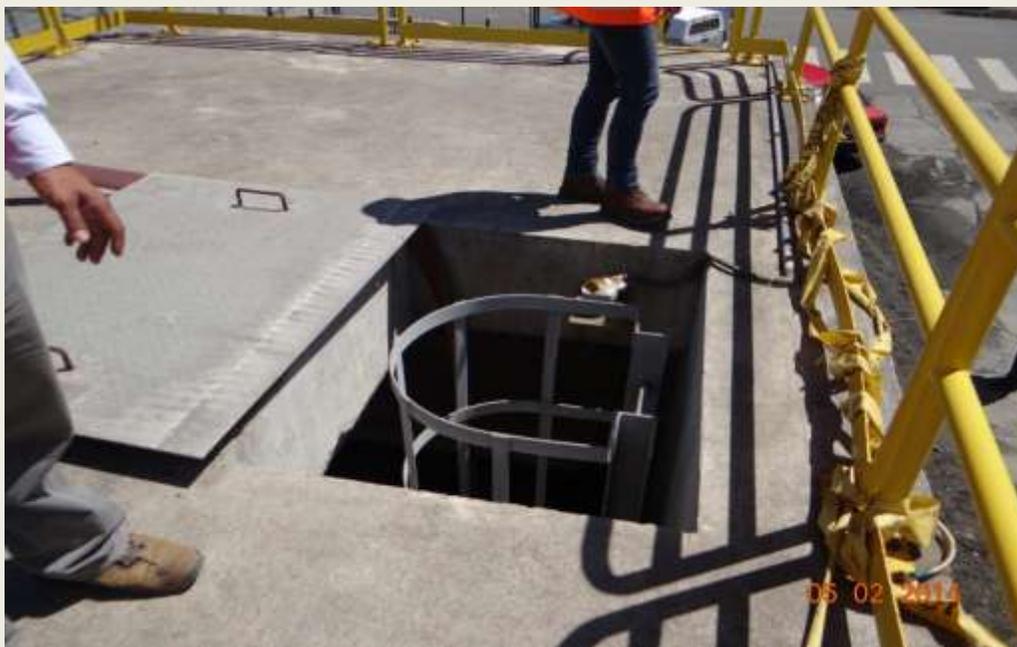
15. Se deja constancia que se realizó un recorrido por todas las instalaciones móviles (aducción, impulsión y descarga) de los circuitos de transporte de agua del sistema de refrigeración, tanto de la Unidad I como de la Unidad II, constatándose la inexistencia de flujo en los canales de descarga de ambas unidades.

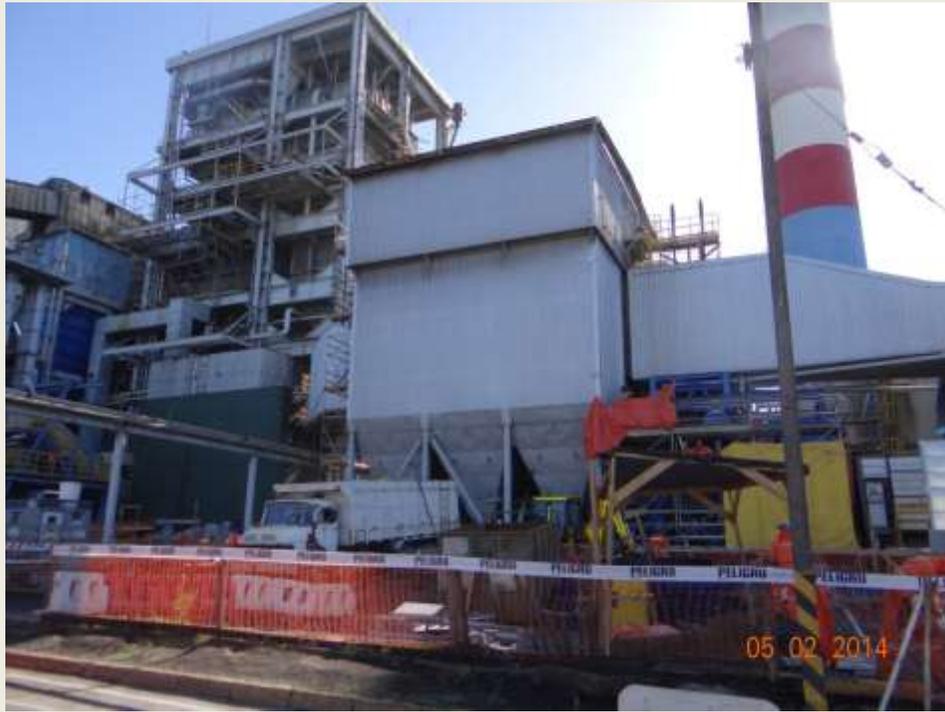
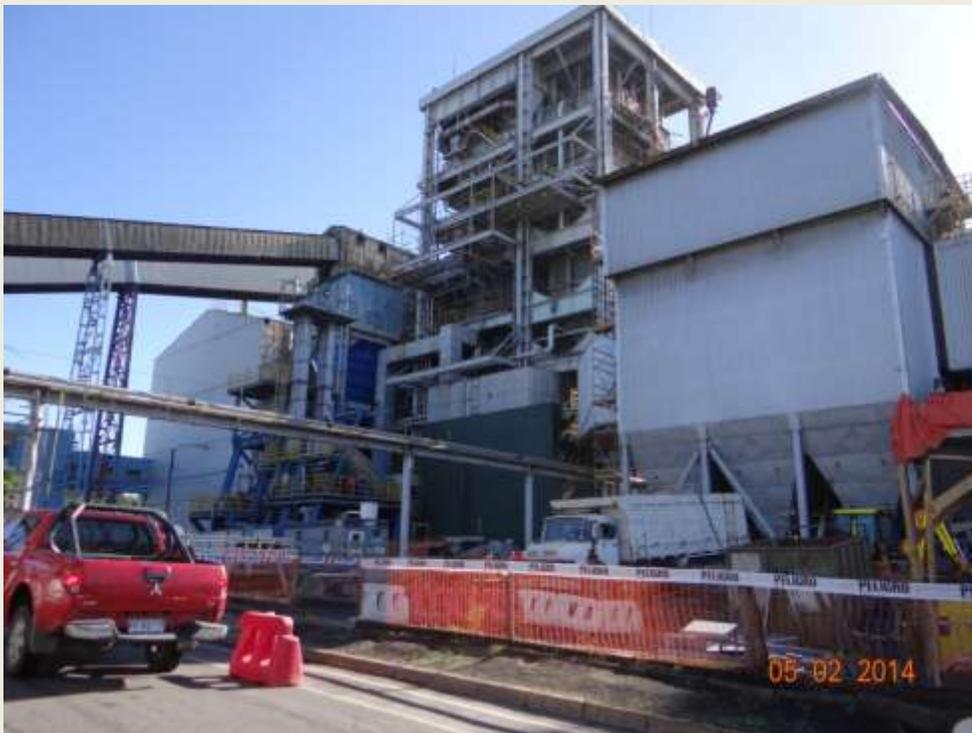
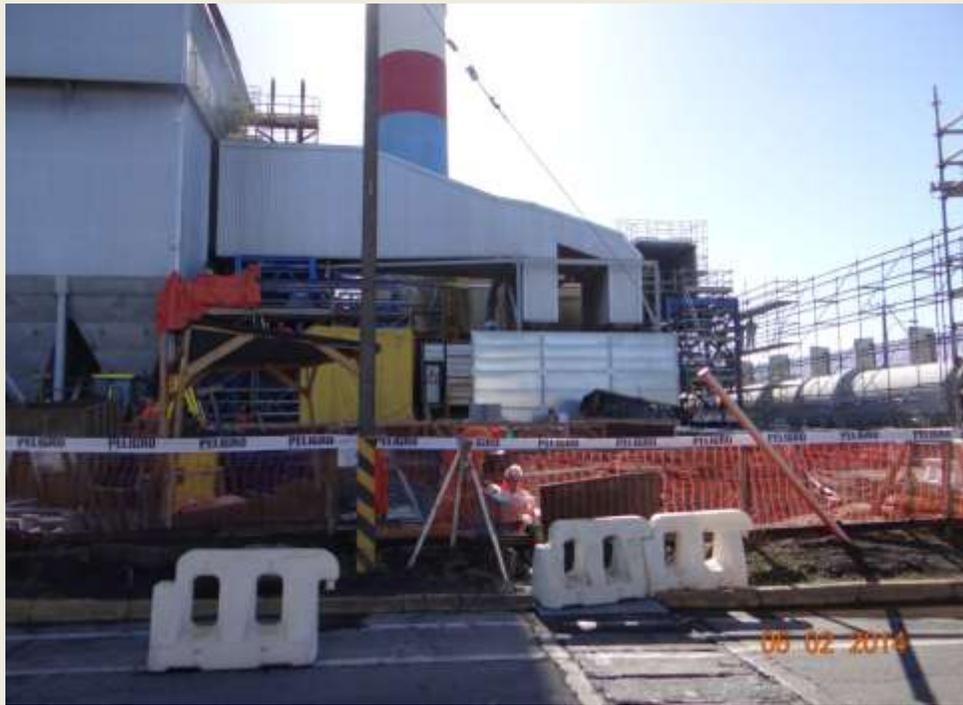
- Fotos 24, 25 y 26: Desulfurizador de la Unidad I en construcción
