INFORME DE FISCALIZACIÓN AMBIENTAL

INSPECCIÓN AMBIENTAL

VERTEDERO BOYECO DE TEMUCO

DFZ-2015-341-IX-RCA-IA

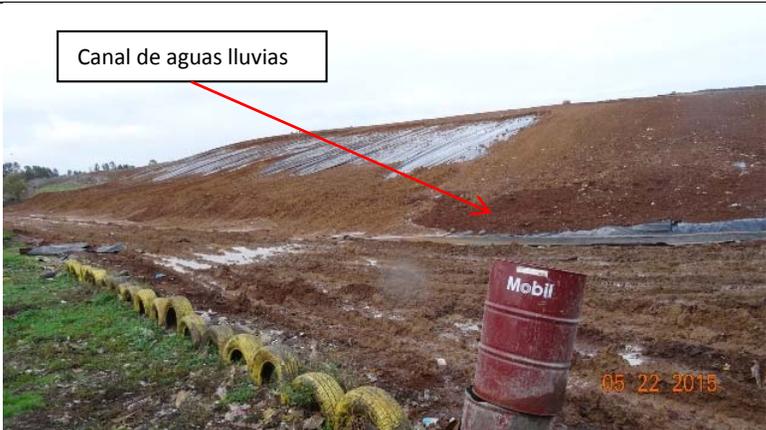
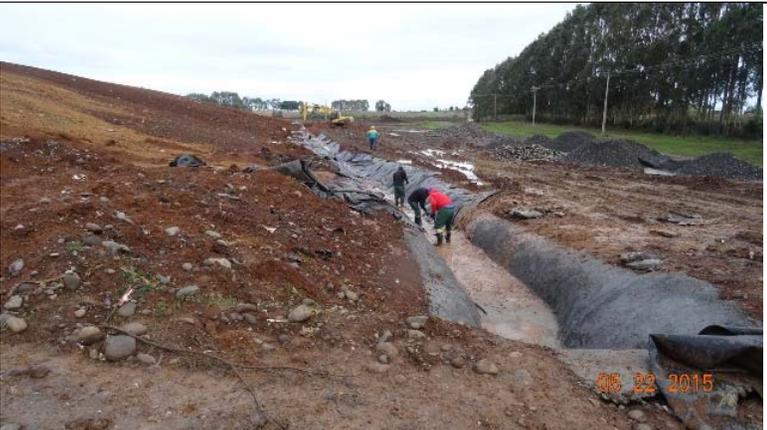
Aspecto	Situación actual (sin Plan de Cierre)	Situación proyectada (con Plan de Cierre)
Aguas Lluvias	El proyecto actual no considera un sistema de captación de aguas lluvia, por lo que las aguas lluvia se infiltran en la superficie del terreno mezclándose con los lixiviados.	El proyecto proyectado considera un sistema de captación de aguas lluvia independiente al de los lixiviados, por lo que no existirá interacción entre ellos. El proyecto de aguas lluvia considera una canaleta perimetral la que será construida a través de todo el perímetro de las zonas A, B, C y D, así las aguas lluvia luego serán conducidas hacia el Estero Cuzaco. Con esta medida se disminuye el riesgo a la salud de la población dada por la mezcla de las aguas lluvia con los lixiviados.
<p>Hecho(s) constatado(s) durante la fiscalización:</p>		
<p>a. El área A se observa con la colocación de cobertura final (geomembrana de HDPE y material arcilloso), sin embargo se observa en distintos sectores el derrumbe de material arcilloso sobre el canal de aguas lluvias que se ubica en el contorno norte y oeste de esta área. Al momento de la inspección se observa la presencia de personal realizando labores de limpieza a pala, retirando material arcilloso desde el canal de aguas lluvias obstruido. Ver fotografías 1 y 2.</p>

Fotografía 1.	Fecha: 22/05/2015	Fotografía 2.	Fecha: 22/05/2015
Descripción medio de prueba: Perfil norte del área A, se puede observar el derrumbe de material de cobertura que deja la geomembrana al descubierto, este material se arrastra hasta obstruir el canal de aguas lluvias que se ubica en el contorno norte del área A.		Descripción medio de prueba: En esta fotografía se observan labores de limpieza del material de cobertura que fue arrastrado hasta el canal de aguas lluvias ubicado en el contorno oeste del área A.

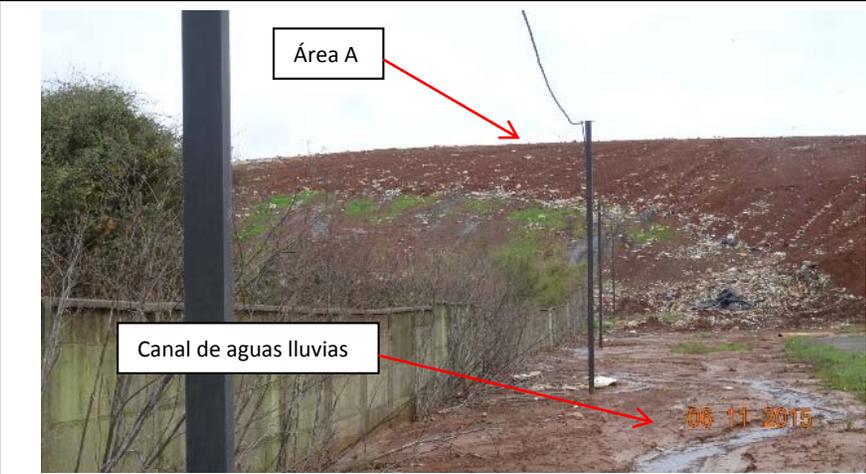
Fotografía 3.

- b. En el sector norte del área A se observa el escurrimiento de líquidos que tienen contacto con los residuos, pendiente abajo. Estos residuos líquidos escurren hacia sector localizado al norte del sector A donde parte de estos cruzan hacia terrenos municipales cercados mediante pandereta y otra parte de estos líquidos se reúnen con el canal de aguas lluvias descrito en el punto anterior, posteriormente estos líquidos escurren superficialmente mediante una zanja excavada que se dirige hacia el estero Cuzaco. Lo descrito en este punto fue verificado en las inspecciones de los días 22.05.15 y 11.06.15. Ver fotografías 3 y 4.

Descripción medio de prueba: Sector norte del área A en donde existen residuos en la superficie, los cuales tienen contacto con las aguas lluvias y posteriormente estos líquidos son conducidos hasta el estero Cuzaco.

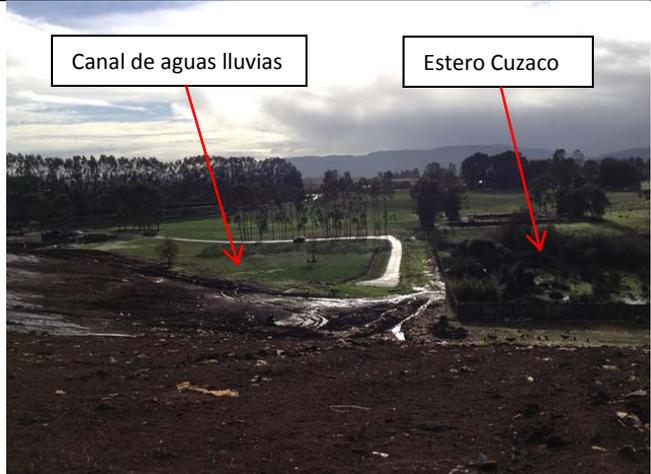
Fotografía 4.

Descripción medio de prueba: Sector en donde nace el estero Cuzaco y también en donde se descargan las aguas lluvias con contacto de residuos provenientes del vertedero Boyeco.

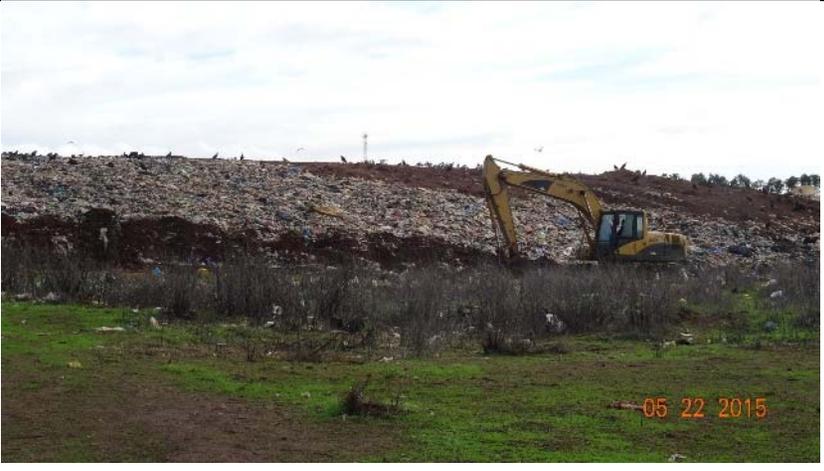
Fotografía 5

- c. En el sector sureste del área B, se observa una maquinaria excavando una canaleta que servirá para la recolección y drenaje de aguas lluvias en un sector que presenta residuos descubiertos. Este canal de drenaje se dirige en dirección Oeste a Este, desde el frente de trabajo en dirección el estero Cuzaco. Al momento de la fiscalización, este drenaje se observa construido. Ver fotografías 5 y 6.

Descripción medio de prueba: Maquinaria realizando una zanja para conducción de aguas lluvias en el contorno del área B (frente de trabajo).

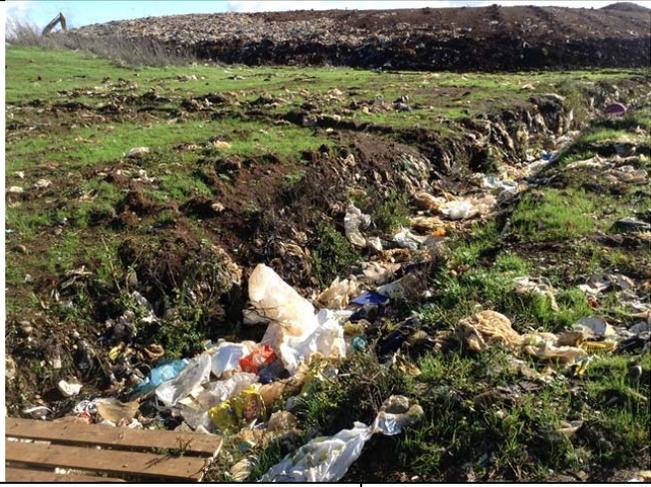
Fotografía 6.

Descripción medio de prueba: Zanja excavada por la maquinaria con el objeto de conducir las aguas lluvias del frente de trabajo hacia el estero Cuzaco.

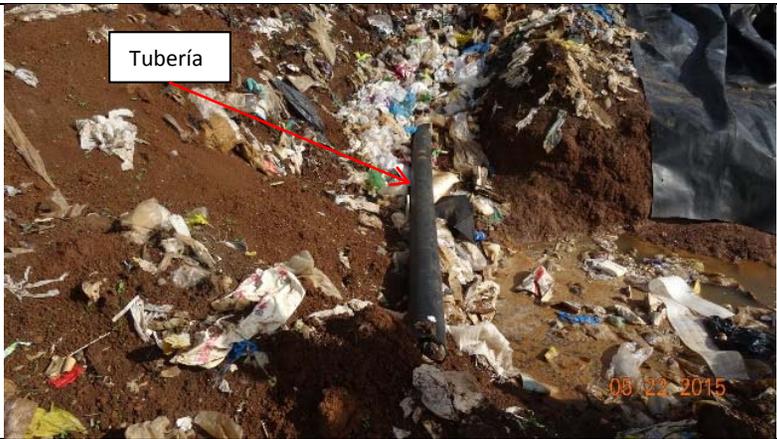
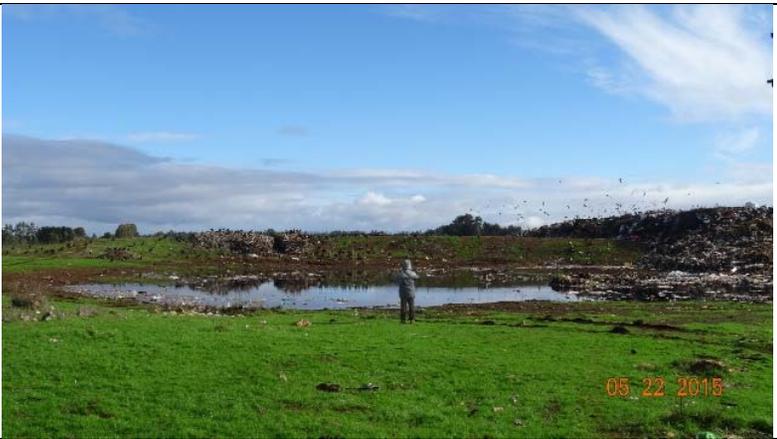
- a. Se observa en el sector norte del área A, una tubería que sirve para la recolección de líquidos lixiviados, sin embargo el sistema de recirculación y pozo de acumulación para bombeo de lixiviados no se encuentra habilitado careciendo de un sistema de bombeo operativo (ver fotografía 7).
- b. En el sector Sur del frente de trabajo, se observa la presencia de una acumulación en superficie de aguas lluvias y lixiviados, verificándose la construcción de un canal de drenaje desde el sector Suroeste del sector B, hacia esta acumulación. Ver fotografía 8.
- c. No se observó en el área B (Frente de trabajo), sistemas u obras para el manejo de lixiviados y aguas lluvias.
- d. Se verifica que las piscinas de lixiviados originalmente construidas en el sector oeste del sector C, han sido retiradas.

Fotografía 7.	Fecha: 22/05/2015	Fotografía 8.	Fecha: 22/05/2015
Descripción medio de prueba: Tubería ubicada en el sector norte del área A, esta tubería serviría para recoger los líquidos lixiviados generados en el área A para su posterior recirculación.		Descripción medio de prueba: Laguna con la acumulación de aguas lluvias y lixiviados que se ubica al costado sur del frente de trabajo del área B.

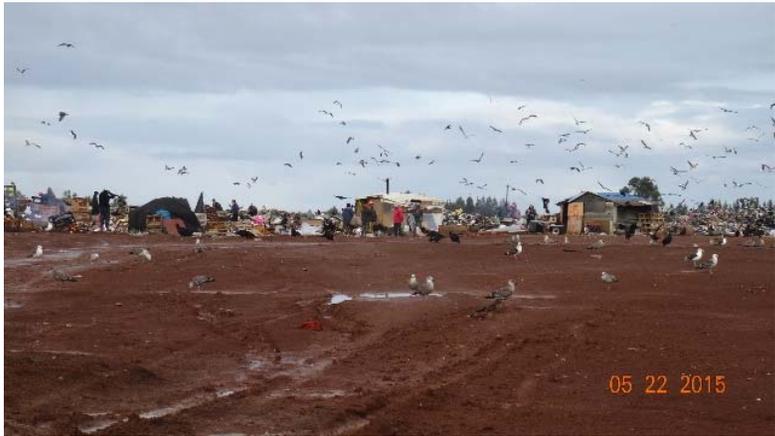
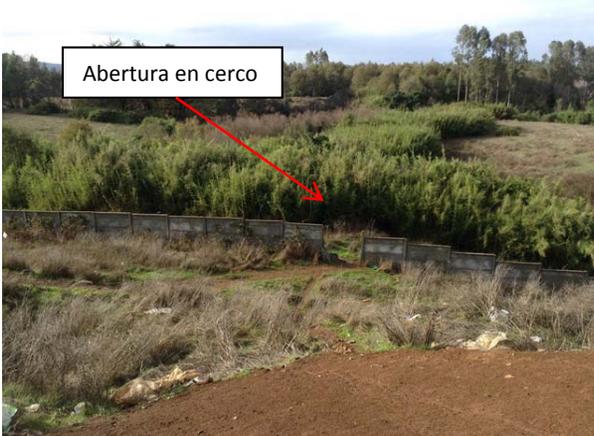
Número de Hecho Constatado: 3	Estación: 2, 3, 4 y 5.
Exigencia: RCA N° 51/2009 COREMA Región de La Araucanía, considerando 3.3.1: <i>“El cierre perimetral del Vertedero en la parte Sur prácticamente es inexistente, lugar por donde ingresan vectores (vacunos, cerdos, perros y personas), tema por el cual manifiesta su preocupación el titular del proyecto. Por esta razón y para dar cumplimiento a las disposiciones legales (D.S. 189 de 2005 del MINSAL) será reparado el cierre perimetral estableciendo una altura mínima de 1,8 metros y de hormigón. Además, se realizarán inspecciones visuales periódicas con el fin de asegurar su reparación y deterioro”.</i>	
Hecho(s) constatado(s) durante la fiscalización: a. Área del vertedero utilizada actualmente como frente de trabajo, plataforma elevada del centro del área B, se observan distintas maquinarias en labores de descarga y distribución de los residuos sólidos. Se observa un alto número de personas en labores de reciclaje (unas 100 personas estimadas) e incluso se observan carpas y otras construcciones destinadas al acopio de residuos (ej.: cartones, botellas plásticas), en donde se refugian las personas. Ver fotografía 11. b. Se constataron en distintos puntos la falta de cierre perimetral, lo que son utilizados para el ingreso de personas y vehículos. Ver fotografía 12.

Fotografía 11.	Fecha: 22/05/2015	Fotografía 12.	Fecha: 22/05/2015
Descripción medio de prueba: Se puede apreciar las instalaciones de carpas y otras construcciones que sirven de refugio para las personas que reciclan materiales en el frente de trabajo.		Descripción medio de prueba: Se muestra una abertura en el cierre perimetral del lado este del vertedero, incluso se puede observar una huella dejada por el tránsito de personas.

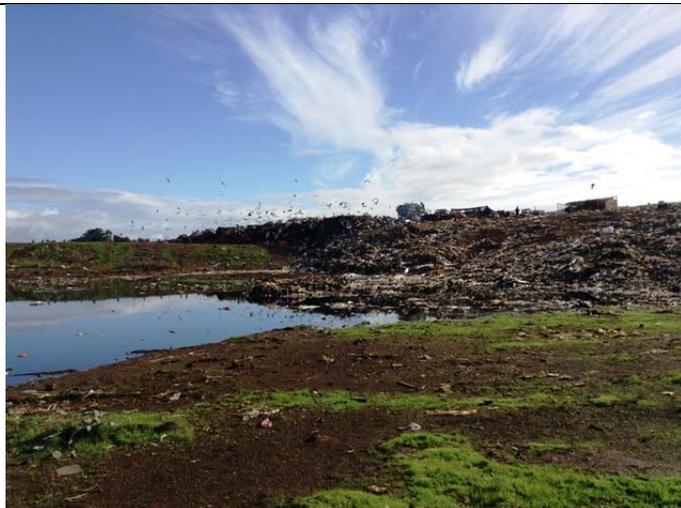
Fotografía 13.

<p>Hecho(s) constatado(s) durante la fiscalización:</p> <ol style="list-style-type: none"> Se observa en el sector norte del área A, la colocación de cobertura final (geomembrana de HDPE y capa de cierre de material arcilloso). Sin embargo, en distintos sectores se observan el derrumbe del material arcilloso por la pendiente. No se observa aplicación de cobertura diaria en frente de trabajo activo. En sector de frente de trabajo abandonado hace 10 días, al norte del frente de trabajo actual, de acuerdo a lo declarado por Sr. Paul Recart (encargado del vertedero Boyeco de la empresa Servimar Ltda.), el material de cobertura aún no ha sido dispuesto luego de la relocalización de los “cachureros”/recicladores externos. En esta área se observa un gran número de aves (gaviotas, jotes, tiuques, entre otros) y perros. Ver fotografía 13. Se constató en el sector oeste del vertedero colindante con el área del vertedero una faena de extracción de material arcilloso. De acuerdo a lo señalado por el Sr. Recart, el sitio es utilizado para la extracción de material de cobertura final de las distintas áreas. Ver fotografía 14.

Descripción medio de prueba: Esta fotografía corresponde al sector del frente de trabajo, en ella se pueden apreciar los residuos sin cubrir, apozamiento de aguas y la presencia de aves sobrevolando el sector.

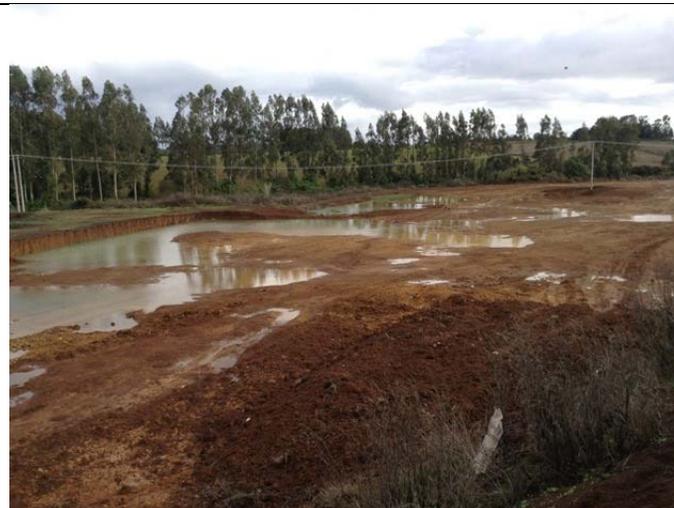
Fotografía 14.

Descripción medio de prueba: Sector ubicado al oeste del vertedero por fuera del cierre perimetral de este. En este sector se está extrayendo material arcillosos para la cobertura final del área A.

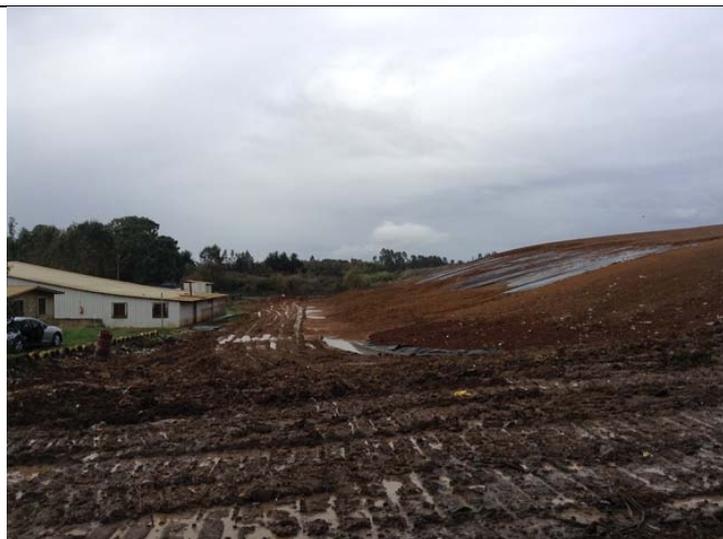
**Fotografía 15.**

- Se constata el deslizamiento de material de cobertura arcilloso depositado sobre la geomembrana en el talud norte y oeste del área A. Este material de cobertura alcanza a obstruir el canal de aguas lluvias en este sector. Esta situación también fue verificada nuevamente en la inspección del día 11/06/2015. El derrumbe de material de cobertura también se observa en menor medida en el costado oeste de esta área. Ver fotografías 15 a 17.
- Se realizaron las mediciones de los ángulos de los taludes en el sector oeste del vertedero, cuyos resultados fueron los siguientes: Área A = 19% (medido sobre geomembrana expuesta); Área B= 40% y 42% en dos transectos; Área C= 26% y 36% en dos sectores, todos ángulos medidos mediante distanciómetro marca LEYCA modelo Disto.

Descripción medio de prueba: En la fotografía se observa el talud norte del área A. En este sector se aprecia el derrumbe del material de cobertura por la pendiente hasta alcanzar las canaletas de aguas lluvias.

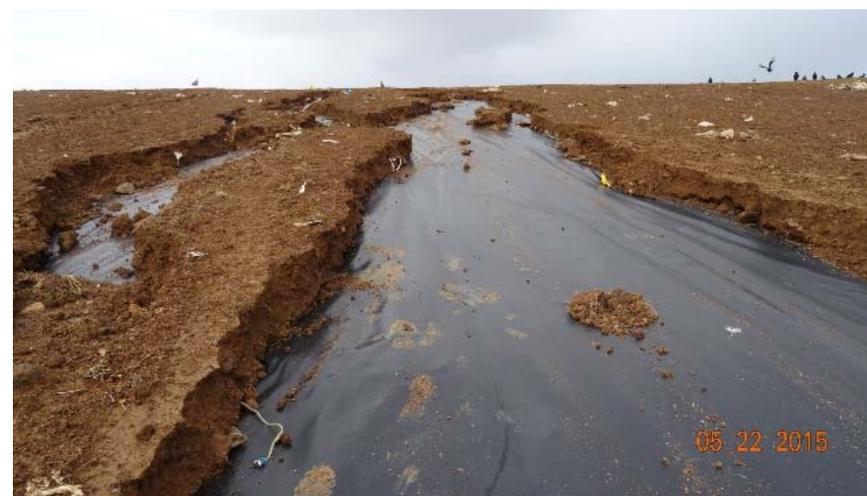
**Fotografía 16.**

Descripción medio de prueba: Sector oeste del área A en el cual se puede observar claramente el deslizamiento por la ladera del material de cobertura, exponiendo la geomembrana a la superficie.

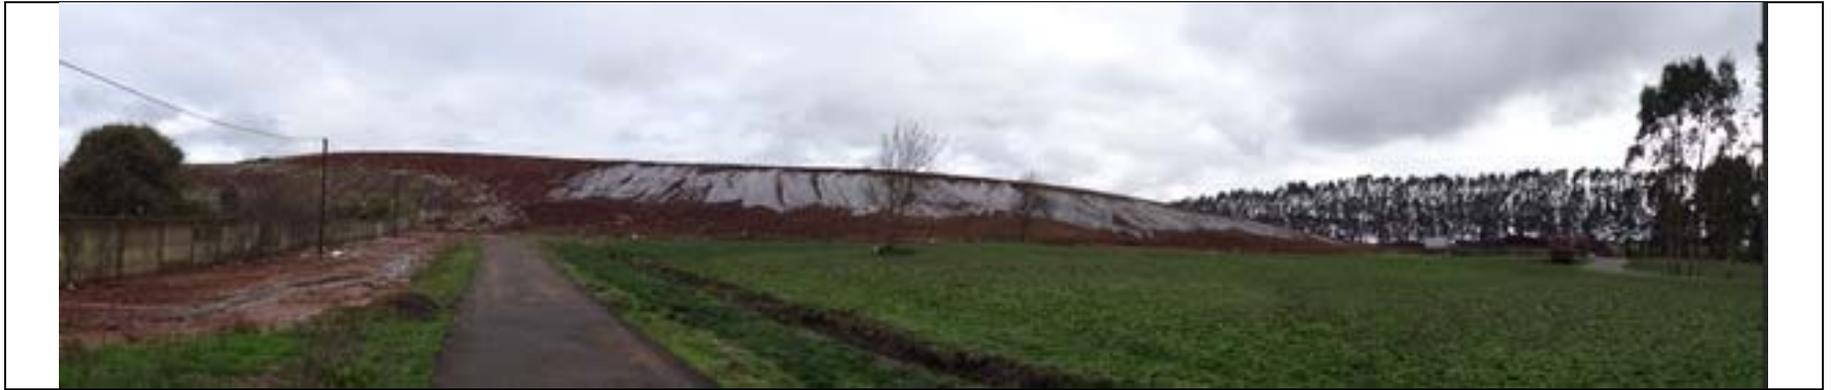
Fotografía 17.

Descripción medio de prueba: Fotografía panorámica del frente norte del área A tomada el día 11/06 (20 días después de primera inspección) muestra que el deslizamiento del material de cobertura persiste e incluso se ve agravado a lo constatado en la primera inspección del día 22/05. En la fotografía se puede apreciar que en casi la totalidad del talud no existe material de cobertura.

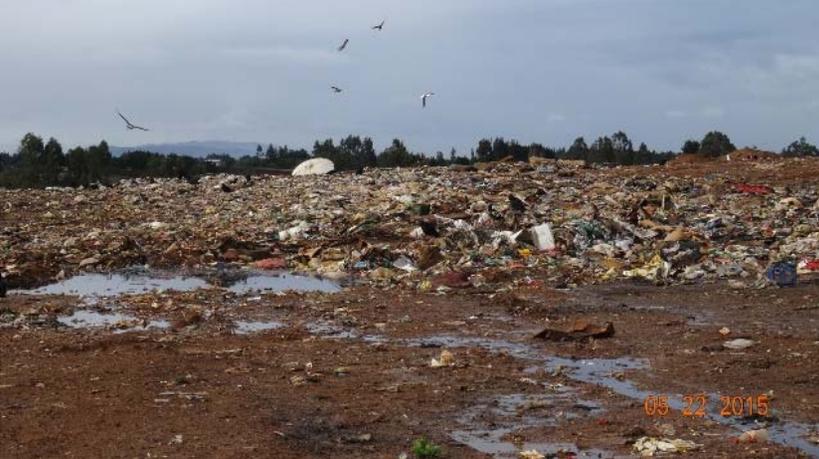
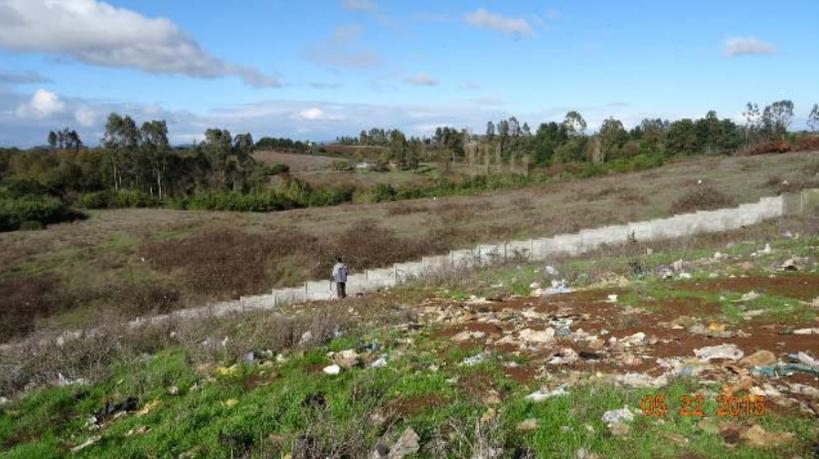
<p>Hecho(s) constatado(s) durante la fiscalización: a. En el área A se observa que actualmente no se realiza la disposición de residuos, sin embargo se observó en distintos sectores la presencia de residuos en la superficie de esta área. Ver fotografía 18 y video en Anexo 10.</p>

- b. En las áreas C y D, se observaron en algunos sectores la presencia de basuras sobre la superficie (Fotografía 19).
- c. Durante el recorrido del cauce del estero Cuzaco (fotografías 20 y 21) es posible apreciar en algunos sectores la presencia de residuos como bolsas plásticas en las aguas del estero y en sus riberas. También en el sector Este del vertedero (frente al Área A) en donde nace el estero se observaron bolsas plásticas en las ramas de los árboles y residuos en las paredes del cerco perimetral que separan el Área A del estero.

<p>Fotografía 18.</p>	<p>Fecha: 22/05/2015</p>	<p>Fotografía 19.</p>	<p>Fecha: 22/05/2015</p>
<p>Descripción medio de prueba: En la fotografía se puede observar el depósito de residuos sin cubrir en el área A.</p>		<p>Descripción medio de prueba: Área C del vertedero Boyeco, se pueden observar los distintos residuos distribuidos por la superficie del sector.</p>

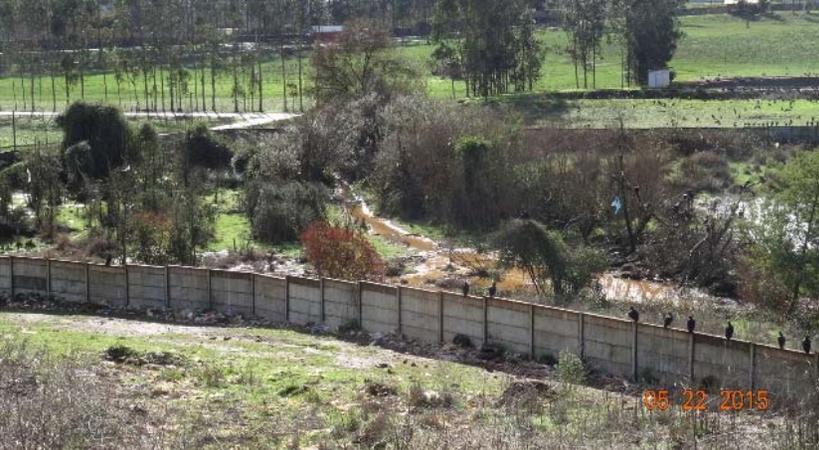
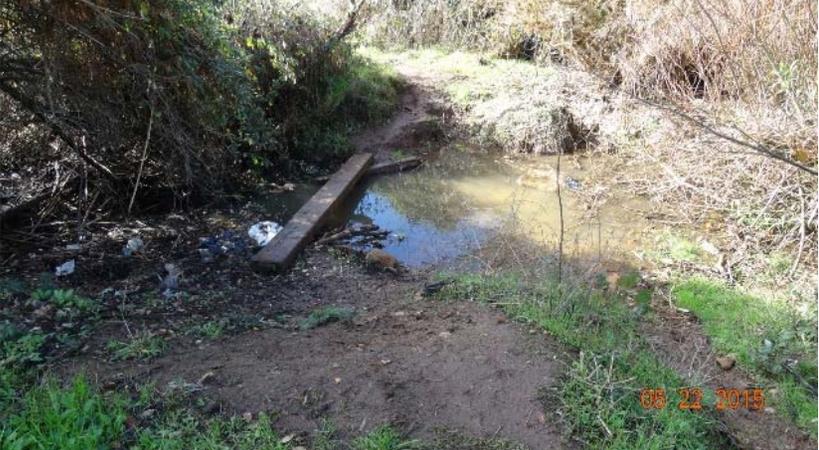
Fotografía 20.	Fecha: 22/05/2015	Fotografía 21.	Fecha: 22/05/2015
Descripción medio de prueba: Perímetro Este del vertedero, este sector nace el estero Cuzaco, en la fotografía se observa la existencia de algunas bolsas plásticas en las ramas de los árboles y además se puede observar la presencia de residuos en el cerco perimetral muy próximos a las aguas del estero.		Descripción medio de prueba: En la fotografía se observan residuos (principalmente bolsas plásticas) en un tramo del estero Cuzaco que sirve como atravesio.

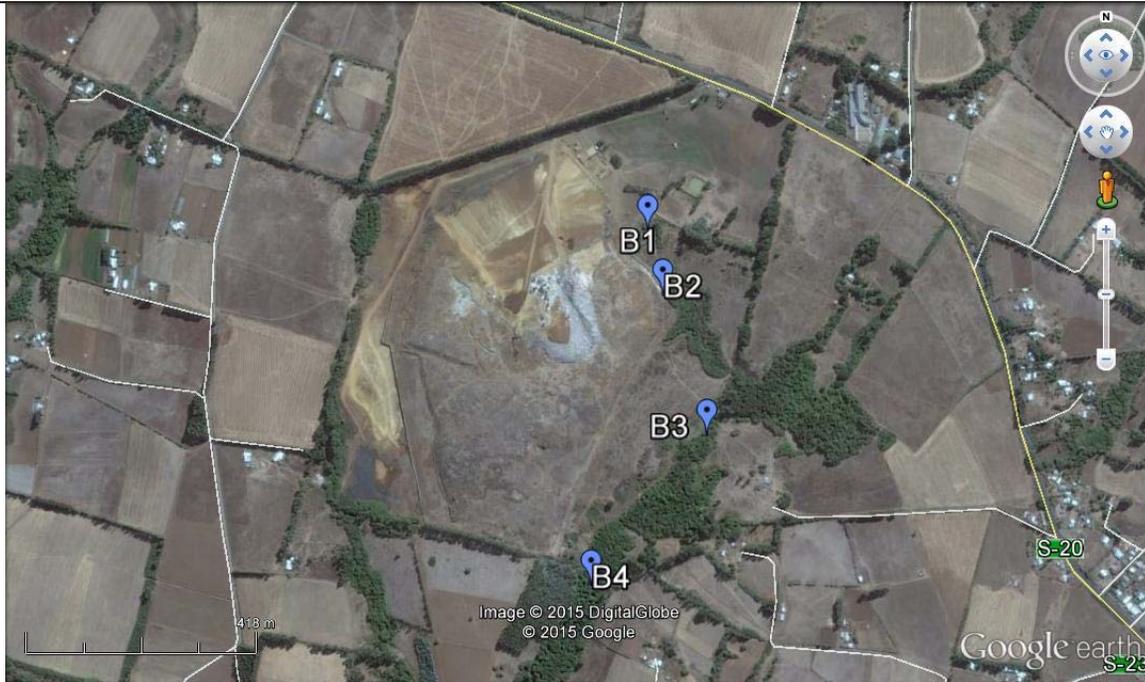
Figura 4. Puntos de mediciones de calidad de aguas, 22 de Mayo del 2015.

<p>Hecho(s) constatado(s) durante la fiscalización:</p> <ol style="list-style-type: none"> Durante la inspección del día 22 de Mayo del 2015, se realizó la medición de parámetros de calidad de agua tales como Temperatura, pH, Conductividad Eléctrica y Turbiedad, mediante el uso del equipo sonda multiparámetro marca Hanna, Modelo HI 9829. Los puntos medidos son descritos en la tabla 1, estos corresponden principalmente al canal de aguas lluvias y el estero Cuzaco, estos puntos son representados geográficamente en la figura 4. Como se da cuenta en los puntos 5.1 y 5.2 del presente informe durante la inspección del día 22 de Mayo del 2015, se constató la descarga de aguas lluvias en contacto con residuos y de líquidos lixiviados en el sector Noreste del vertedero en donde nace el estero Cuzaco. Los resultados de las mediciones se muestran en la tabla 2. Estos resultados fueron comparados con los límites establecidos por las NCh 1333/Of.1978 que indican los requisitos para los usos de las aguas tales como riego, vida acuática y recreacional de contacto directo, y también, con la NCH 409/Of.2005 que señala los requisitos para el agua de consumo humano y para la bebida de animales. De acuerdo los resultados medidos en Temperatura y pH en los cuatros puntos muestreados, las aguas cumplen con los requisitos para ser utilizada para riego, sin embargo, en los puntos B3 y B4 se presentan valores de pH (5,73 y 6,24, respectivamente) por debajo del rango establecido como óptimo para la bebida de animales. Por otra parte, en los punto B1 y B2 se presentan valores por sobre los 20 NTU por lo que estas aguas no podrían ser usadas para la bebida de animales,

- f. En cuanto a las diferencias de los resultados entre los puntos de muestreo del 22/05/2015, se puede observar que el punto (B1) más cercano y con mayor influencia del vertedero, presenta mayores valores respecto a la Temperatura, pH, CE y Turbiedad, disminuyendo los valores obtenidos en estos parámetros en dirección aguas abajo del estero Cuzaco, a excepción de la Turbiedad en el punto B3.

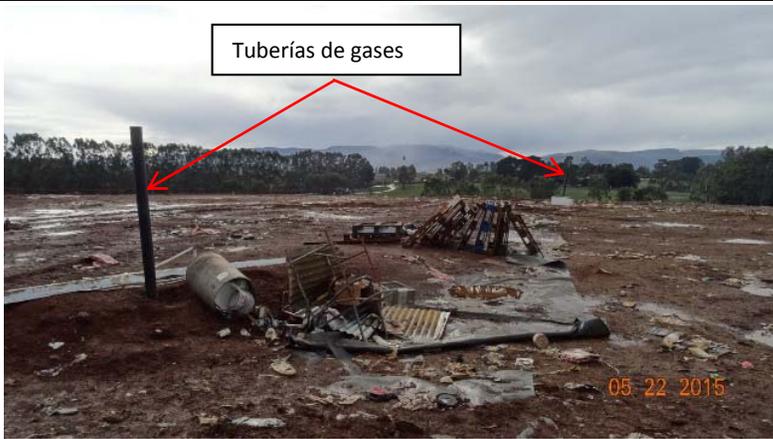
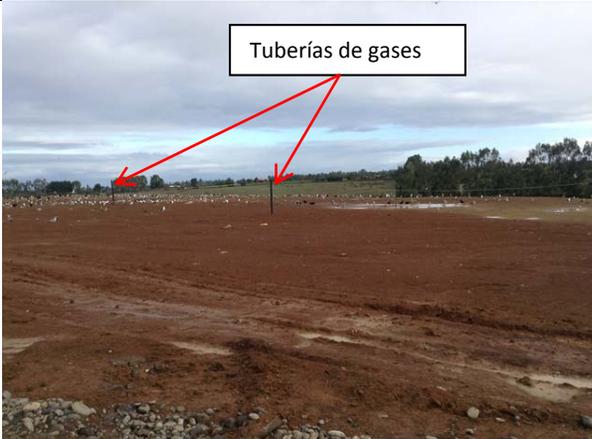
<p>Hecho(s) constatado(s) durante la fiscalización:</p> <ol style="list-style-type: none"> En el Áreas A, se observan tuberías de PVC por sobre la superficie que sirven como sistemas para la ventilación de biogás. En el Área B (frente de trabajo) no se observaron chimeneas o sistemas para el manejo de gases del vertedero. Durante el recorrido de las inspecciones de los días 22 de Mayo y 11 de Junio del 2015 se percibieron en distintos sectores olores a gases (metano).

Fotografía 24.	Fecha: 22/05/2015	Fotografía 25.	Fecha: 22/05/2015
<p>Descripción medio de prueba: Tubería de PVC en área A, utilizada para el escape de gases del vertedero.</p>		<p>Descripción medio de prueba: En la fotografía se puede observar la distribución de chimeneas de gases en el área A.</p>
