MAT.: Solicitud de antecedentes en relación al proyecto "Remediación de Suelos para la Reparación y Rehabilitación de la Vía Férrea Arica-Visviri".

ESTUDIO HIDROGEOLOGICO,
ESTACION PUQUIOS, XV REGION

PLAN DE CIERRE DEPÓSITO DE SEGURIDAD DE PUQUIOS

**PROYECTO DE
“REMEDIACIÓN DE SUELOS PARA LA REPARACIÓN Y REHABILITACIÓN DE
LA VÍA FÉRREA ARICA – VISVIRI”**

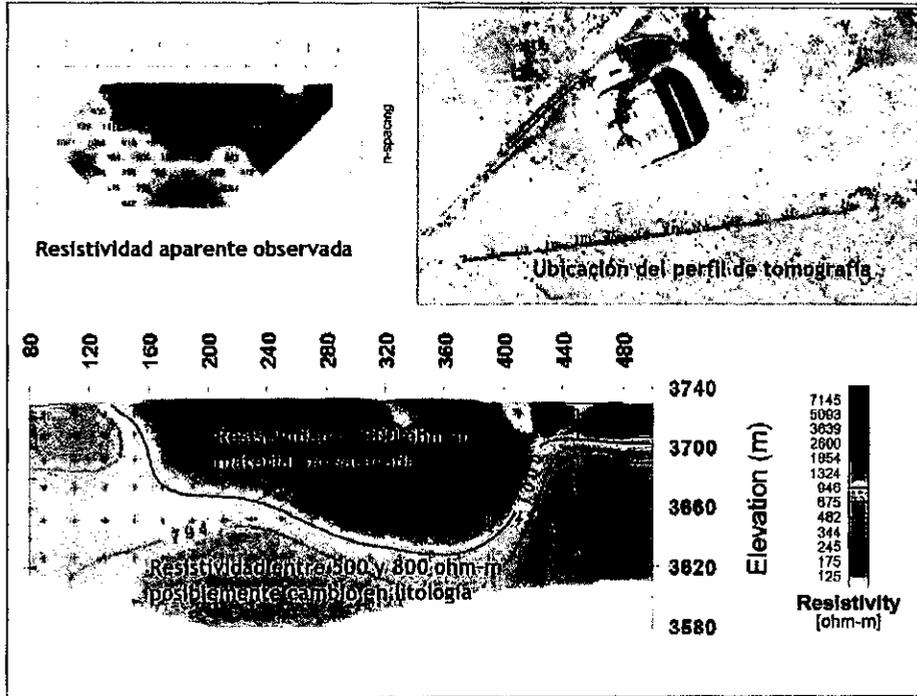
Figura 7 Resultados del perfil de tomografía eléctrica

En la Figura 7 se presenta la ubicación y los resultados de la línea geofísica implementada. Se observan resistividades aparentes en el rango entre 400 y 3000 ohm-m con un valor medio de 1280 ohm-m. Los valores son típicos de materiales de origen sedimentario y volcánica, consiste con la geología del sector.

Se observa un sector en la parte central del perfil con resistividades de >1.000 ohm-m hasta una profundidad de 80 m indicativo de material no saturado, hacia el extremo oeste del perfil las resistividades presentan una disminución de los valores, en el rango de 500 a 700 ohm-m. A profundidades entre 40 m en el extremo norte del perfil y mayores que 100 m en la parte central se observa una migración hacia valores menores a 1.000 ohm-m que podría ser relacionado con un cambio litológico.

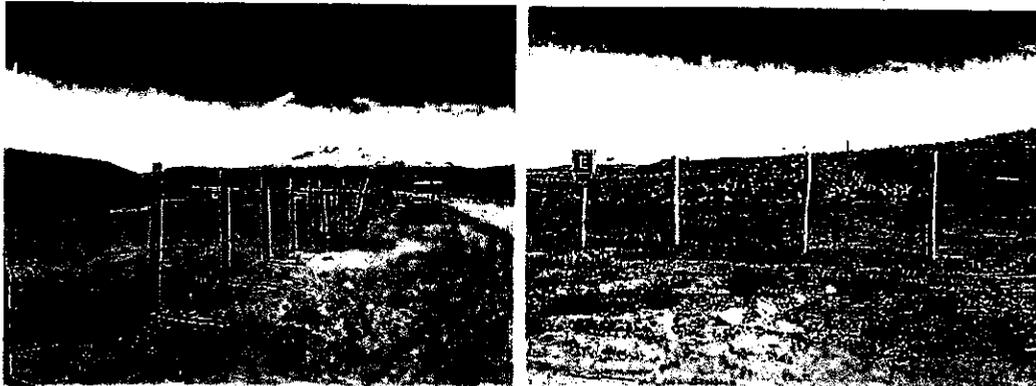
Se verificó todo el perímetro del Depósito de Seguridad de Puquíos, chequeando el cierre perimetral de 1.80 m. el cual se encuentra en buenas condiciones de forma continua, otorgando un cierre del 100% sobre el área.

Imágenes N° 15, 16 y 17: Postes y malla cierre perimetral por todo el perímetro del DS Puquíos:

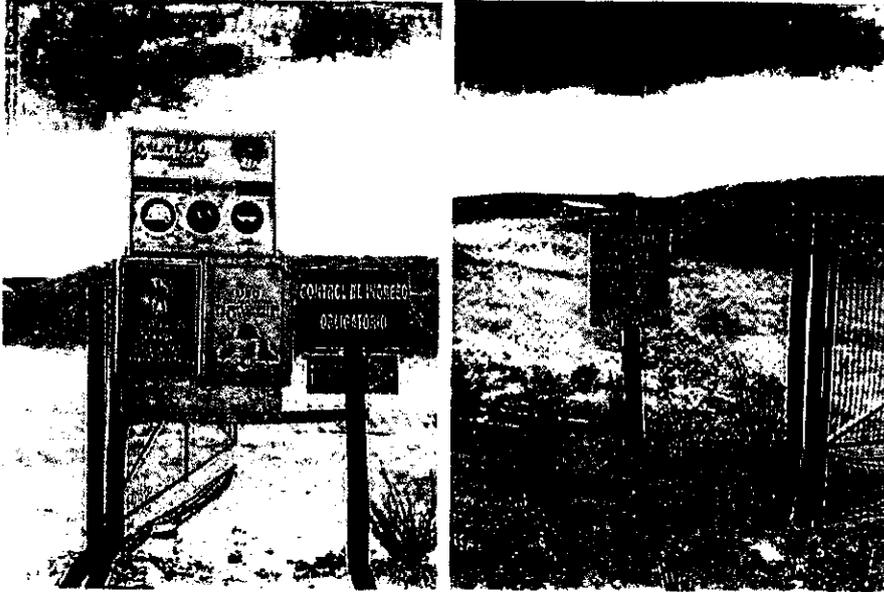
Se revisó señalética instalada en portones de ingreso, donde se indica el acceso restringido al interior del del Depósito de Seguridad de Puquios. Los carteles y letreros se encuentran en buenas condiciones, en lugares visibles y con leyendas claras.

Imagen N° 18 y 19: Señalética en portones de ingreso al DS Puquios:

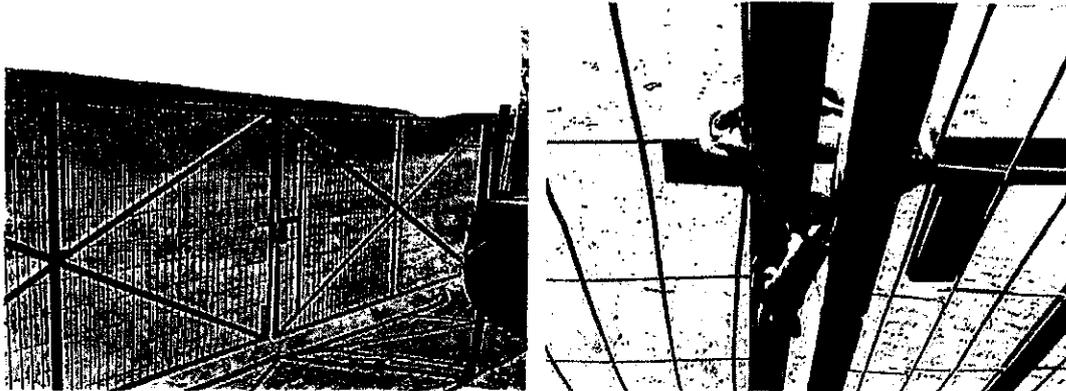
Se revisó la condición de los candados de seguridad en los dos accesos que posee el Depósito de Seguridad, ambos funcionando como corresponde, las llaves se mantienen en oficinas FCALP.

Imagen N° 20 y 21: Candados puertas de acceso DS Puquios

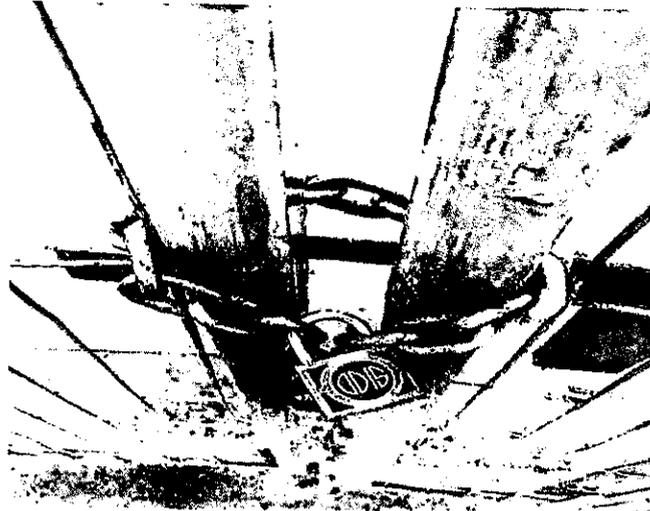
Fotografia 9.

Se revisaron los candados del deposito de seguridad de Puquios y estos se encontraban en buenas condiciones, las cuales se mantuvieron en el depósito de seguridad.

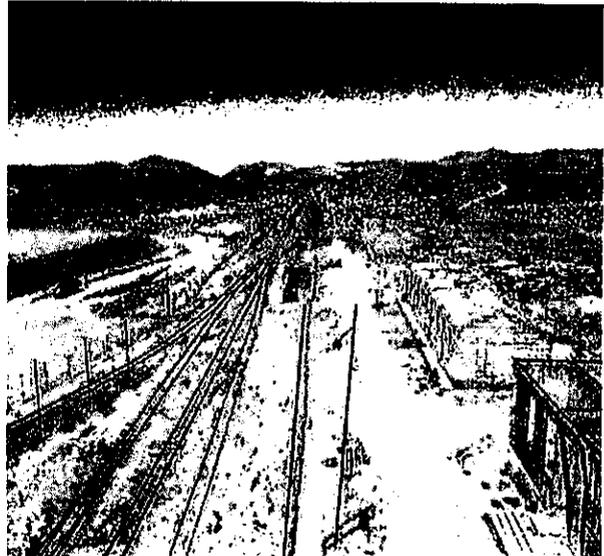
Fotografías N°21 y N°22.

Considerando que este aspecto es parte del monitoreo del depósito de seguridad establecido por la autoridad sanitaria, se inspecciona el canal de intercepción de aguas lluvias ubicado en la parte posterior del depósito, el cual se encuentra en buenas condiciones para posibles flujos de aguas lluvias.
