INFORME DE FISCALIZACIÓN AMBIENTAL

INSPECCIÓN AMBIENTAL

PROYECTO HIDROELÉCTRICO ALTO MAIPO

DFZ-2014-339-XIII-RCA-IA

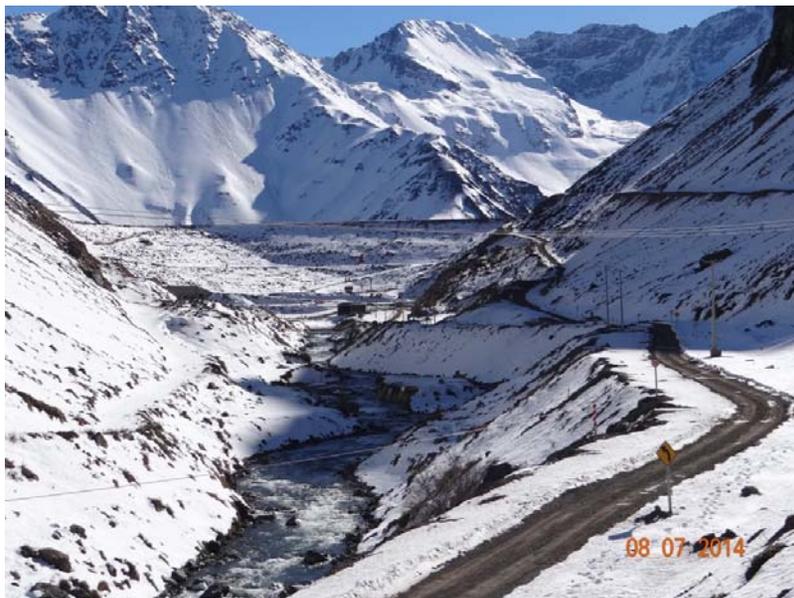
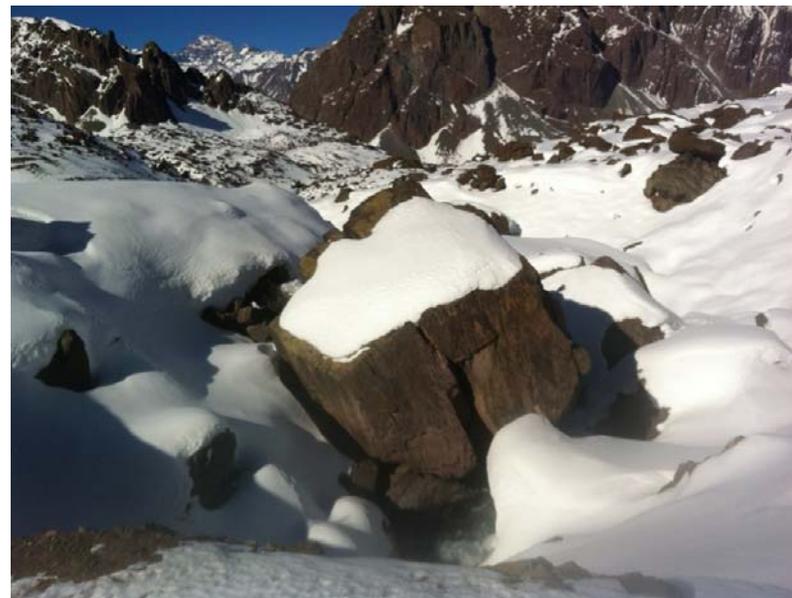
Número de hecho constatado: 1	Estación N°: 11 y 16.
Documentación entregada: Planos actualizados de las obras del proyecto en formato .kmz. (Anexo 4)	
Exigencia: Considerando 4.2.1. RCA N° 256/2009. <i>“4.2.1 Captaciones El Proyecto considera la captación de recursos en ocho diferentes puntos de la cuenca alta del Río Maipo. • Central Alfalfa II: o Cajón Del Morado o Cajón La Engorda o Estero Colina o Quebrada Las Placas o Río Yeso • Central Las Lajas: o Canal de descarga Alfalfa o Río Colorado en Bocatoma Maitenes o Canal 2 de la Central Maitenes Sólo cinco puntos de captación requieren la construcción de nuevas bocatomas, aquellas ubicadas en los valles de los Ríos Volcán y Yeso. En el valle del Río Colorado (Central Las Lajas) todas las captaciones se hacen desde obras existentes.”</i>	
Hechos: a. Durante las actividades de inspección, se constató que a la fecha no se han iniciado la construcción de obras asociadas a la bocatoma del río Yeso y del estero El Morado. No se pudo acceder a los sectores de construcción de las bocatomas Estero Las Placas, Estero Colina y Estero La Engorda, debido a que el camino de acceso se encontraba totalmente cubierto de nieve.

Fotografía 1.		Fecha: 08-07-2014		Fotografía 1.		Fecha: 08-07-2014	
Coordenadas DATUM WGS84 HUSO 19S	Coordenada Norte: 6.273.432 m.	Coordenada Este: 399.512 m.		Coordenadas DATUM WGS84 HUSO 19S	Coordenada Norte: 6.260.990 m.	Coordenada Este: 405.512 m.	
Descripción medio de prueba: Sector donde se construirá la bocatoma en el río "Yeso".				Descripción medio de prueba: Sector donde se construirá la bocatoma del estero "El Morado".

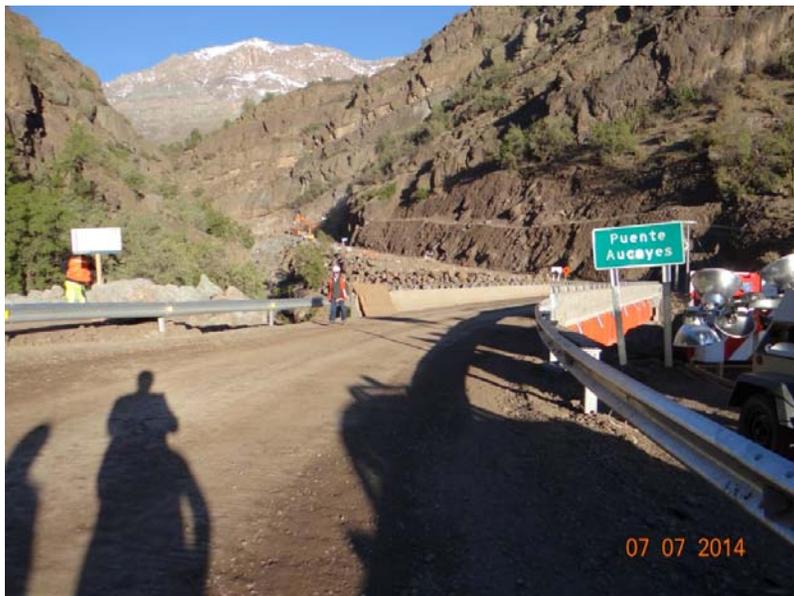
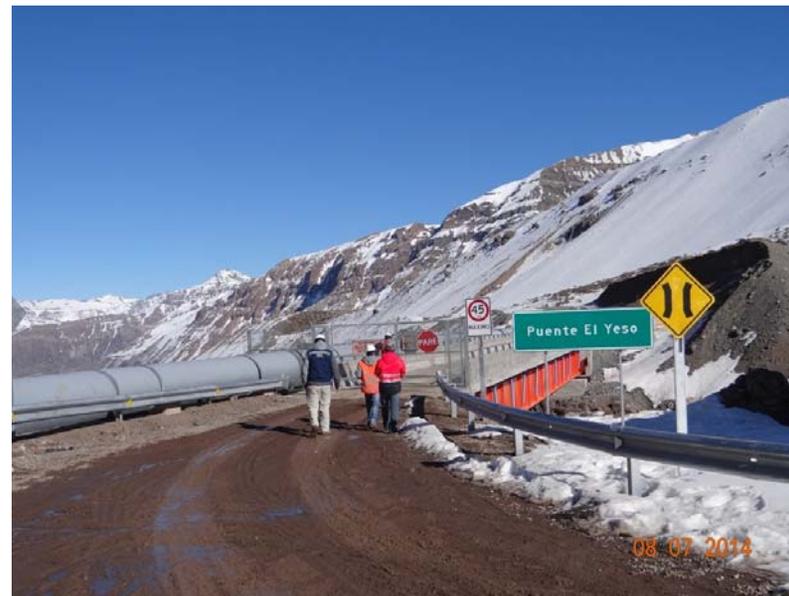
Número de hecho constatado: 2	Estación N°: 7 y 12.
<p>Documentación entregada: Planos actualizados de las obras del proyecto en formato .kmz. (Anexo 4). Registros que acreditan recepción de obras de puentes en el río Yeso y estero Aucayes (Anexo 5).</p>	
<p>Exigencia: Considerando 4.2.5. RCA N° 256/2009. <i>“4.2.5. Puentes y Obras Menores de Cruce El PHAM contempla la construcción de puentes en el Río Colorado, Yeso y en los esteros Manzanito y Aucayes, todos ellos emplazados en caminos privados.”</i></p>	
<p>Hechos:</p> <p>a. Durante las actividades de inspección, se constató que:</p> <ul style="list-style-type: none"> - El puente en el estero “Aucayes” se encuentra construido. - El puente “Yeso” se encuentra construido, con señalización y acceso restringido. Paralelamente al puente, existe instalada una tubería que pertenece a Aguas Andinas, de acuerdo a lo señalado por el Sr. Cristian Núñez, Gerente de Medio Ambiente del PHAM. - No se pudo acceder al sector donde se instalará el puente “El Manzanito”, debido a que el camino se encontraba bloqueado por nieve. Se accede a pie por aproximadamente 1,5 km. <p>Resultados del examen de Información:</p> <p>b. Del examen de información de la documentación entregada por el Titular, es posible indicar que en los planos entregados, se señala que los puentes ubicados en el río Yeso y estero Aucayes, se encuentran construidos; y que las obras asociadas al camino VA4 , que incluyen el puente asociado al estero Manzanito, se encuentra en estado “Por Ejecutar”. Adicionalmente, de los registros que acreditan recepción de obras de puentes en el río Yeso y estero Aucayes, se desprende que éstos se encuentran ejecutados.</p>

Fotografía 3.	Fecha: 07-07-2014		Fotografía 4.	Fecha: 08-07-2014	
Coordenadas DATUM WGS84 HUSO 19S	Coordenada Norte: 6.286.973 m.	Coordenada Este: 384.824 m.	Coordenadas DATUM WGS84 HUSO 19S	Coordenada Norte: 6.271.525 m.	Coordenada Este: 397.090 m.
Descripción medio de prueba: Puente Aucayes.			Descripción medio de prueba: Puente El Yeso y tubería existente perteneciente a Aguas Andinas.

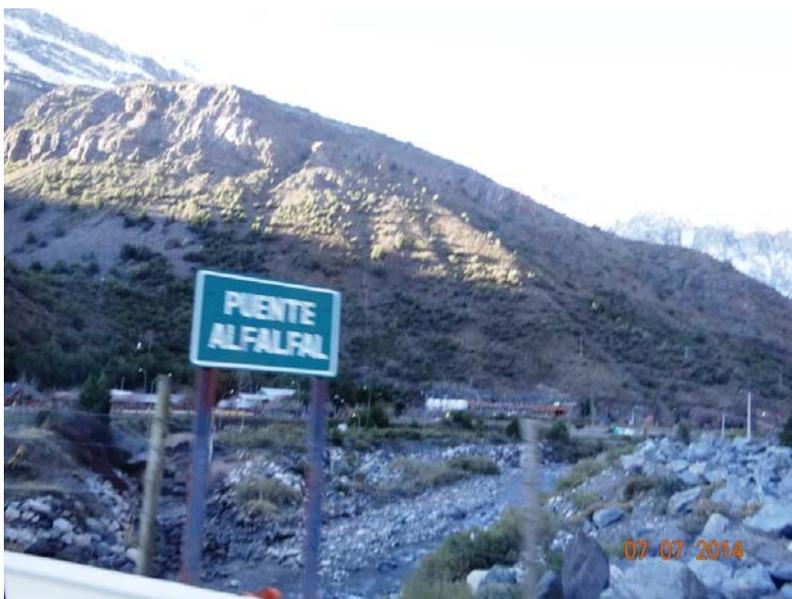
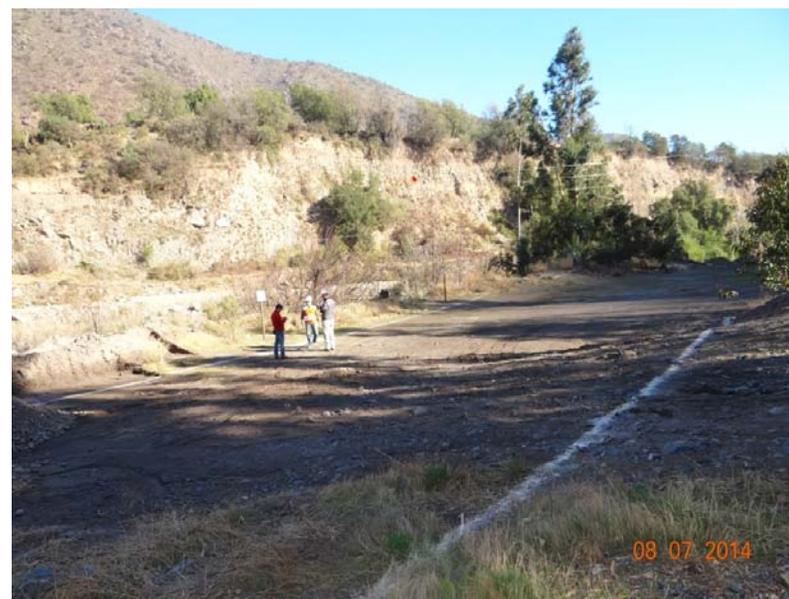
Hechos: a. Durante las actividades de inspección, se constató que: <ul style="list-style-type: none"> - A la fecha no se ha iniciado la construcción de obras asociadas a la rectificación del cauce del río Colorado en el sector de El Alfalfal, las que corresponden a la cámara de carga. - A la fecha no se han iniciado obras asociadas a la descarga al río Maipo. El Sr. Cristian Núñez, Gerente de Medio Ambiente del PHAM, indicó que se están realizando sondajes para definir el tipo de fortificación para el portal del túnel a través del cual se realizará la descarga al río Maipo. - A la fecha no se ha iniciado la construcción de obras asociadas a la descarga de emergencia del sector El Yeso. Resultados del examen de Información: b. Del examen de información de la documentación entregada por el Titular, es posible indicar que en los planos entregados, se señala que la cámara de carga al túnel “Las Lajas”, se encuentra en estado “Por Ejecutar” y la obra de descarga al río Maipo se encuentra en estado de “En Ejecución”.

Fotografía 5.		Fecha: 07-07-2014		Fotografía 6.		Fecha: 08-07-2014	
Coordenadas DATUM WGS84 HUSO 19S	Coordenada Norte: 6.292.219 m.	Coordenada Este: 388.843 m.	Coordenadas DATUM WGS84 HUSO 19S	Coordenada Norte: 6.283.660 m.	Coordenada Este: 368.028 m.		
Descripción medio de prueba: Vista general del sector donde se construirá la cámara de carga del río Colorado en el sector de El Alfalfal.			Descripción medio de prueba: Vista general del sector donde se construirán las obras asociadas a la descarga al río Maipo.

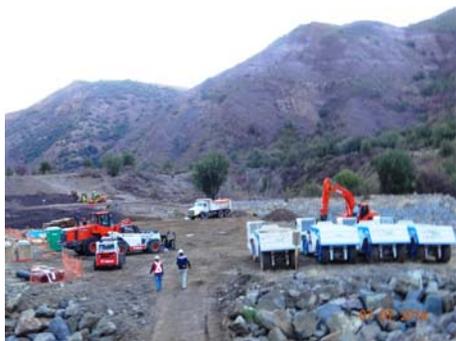
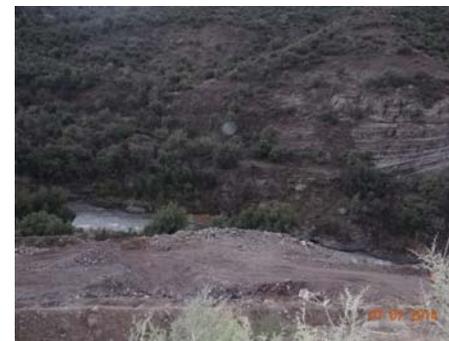
Número de hecho constatado: 4	Estación N°: 3, 5, 6, 9, 10, 13, 14, 15.
Documentación entregada: Planos actualizados de las obras del proyecto en formato .kmz. (Anexo 4).	
Exigencia: Considerando 4.4.1.5. RCA N° 256/2009. <i>“ Sitios de Acopio de Marina El PHAM contempla la habilitación de 14 sitios de acopio de marina de los túneles y un volumen menor de restos de material inerte provenientes de la apertura de caminos y construcción de canales.(...)”</i>	
Hechos: a. Durante las actividades de inspección, se constató habilitación de los sitios de acopio de marinas N° 2, N° 5, N° 8, N° 9 y N° 14; los sectores de ubicación de los sitios N° 1 y N° 12, sólo se encontraban delimitados. Además, de acuerdo a lo informado por el Sr. Raúl Caceres, Supervisor Ambiental del Proyecto, a la fecha no se han iniciado obras asociadas al depósito de marina N° 7; y no se pudo acceder a los sectores de ubicación de los sitios N° 3 y N° 4, debido a que el camino se encontraba bloqueado por nieve.

Fotografía 7.		Fecha: 07-07-2014		Fotografía 8.		Fecha: 07-07-2014	
Coordenadas DATUM WGS84 HUSO 19 S		Coordenada Norte: 6.291.087 m.	Coordenada Este: 387.423 m.	Coordenadas DATUM WGS84 HUSO 19S		Coordenada Norte: 6.287.017 m.	Coordenada Este: 379.816 m.
Descripción medio de prueba: Vista general del sector de habilitación del depósito de marina N° 8.				Descripción medio de prueba: Vista general del sector de habilitación del depósito de marina N° 5.

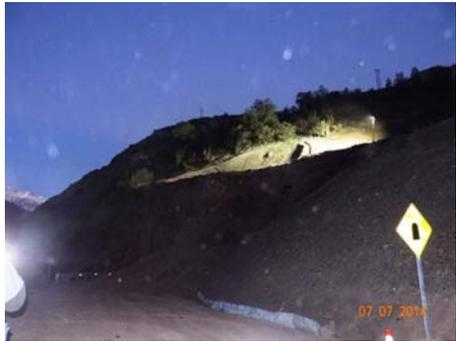
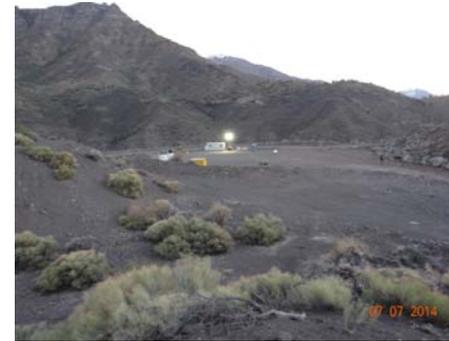
Fecha: 07-07-2014	
Coordenadas DATUM WGS84 HUSO 19 S		Coordenada Norte: 6.286.215 m.	Coordenada Este: 378.066 m.	Coordenadas DATUM WGS84 HUSO 19 S		Coordenada Norte: 6.288.481 m.	Coordenada Este: 383.175 m.
Descripción medio de prueba: Vista general del sector de habilitación del depósito de marina N° 14.				Descripción medio de prueba: Vista general del sector de habilitación del depósito de marina N° 9.

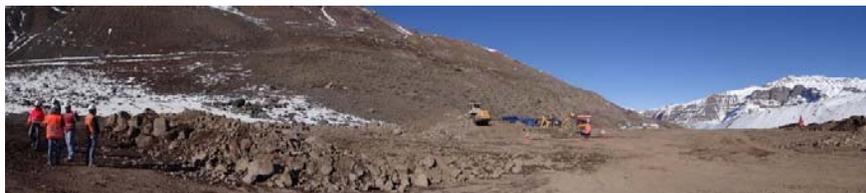
Fotografía 11.

Vista general del sector de habilitación del depósito de marina N° 2.

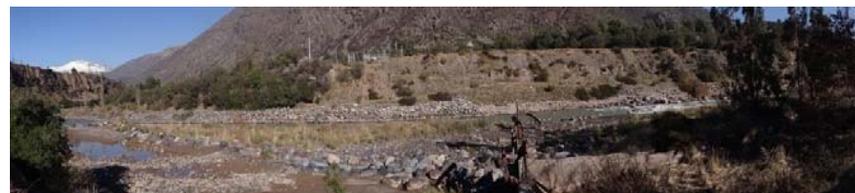
Fotografía 12.

Vista general del sector delimitado para el depósito de marina N° 12.

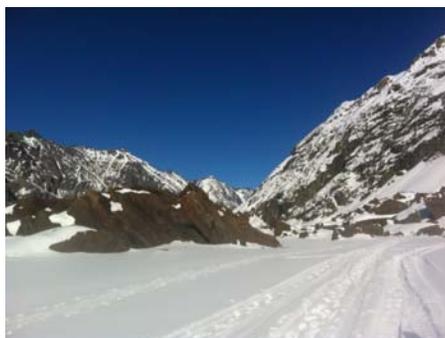
Fotografía 13.

Vista general del sector delimitado para el depósito de marina N° 1.

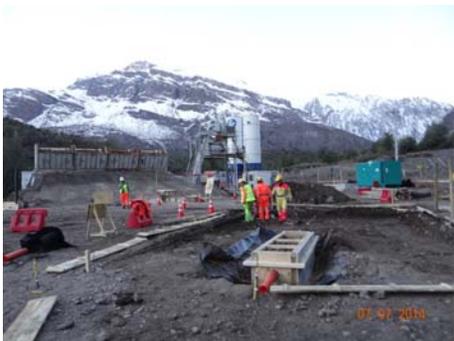
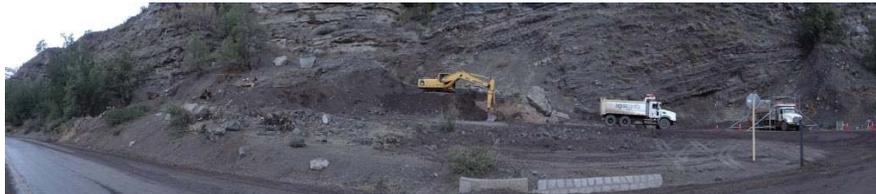
Número de hecho constatado: 5	Estación N°: 3, 4, 5, 6, 8, 9, 10, 15.
Documentación entregada: Planos actualizados de las obras del proyecto en formato .kmz. (Anexo 4).	
Exigencia: Considerando 4.4.1.1. RCA N° 256/2009. <i>“Construcción de Obras Superficiales (...)</i> <i>El área intervenida (...) que ocuparán las diferentes obras del proyecto, permanentes y temporales, tales como las obras civiles, caminos, sitios de acopio, campamentos y frentes de trabajo, corresponden a intervenciones pequeñas en superficie, de carácter puntual o lineal, (...).”</i> Considerando 4.4.1.3. RCA N° 256/2009. <i>“Habilitación de Campamentos e Instalaciones de Faenas</i> <i>La construcción del PHAM conlleva la habilitación de 5 campamentos y 7 instalaciones de faenas. (...).”</i>	
Hechos: a. Durante las actividades de inspección, se constató habilitación de instalaciones en los siguientes sectores: <ul style="list-style-type: none"> - Portal VL8, en el que se constató construido radier para transformador de estación de transferencia; en construcción piscinas de decantación de aguas de lavado de camiones “mixer” y radiers para planta de hormigón; e instalados “silos” para hormigón y grupos electrógenos. - Portal Túnel Alfalfal (VL7), en el que se constató la realización de labores de nivelación de terreno, para la habilitación de instalación de faena. - Instalación de faenas 5, en la que se constató acopio de equipos en tránsito. - Portal VL4, en el que se constató la realización de obras de preparación del portal, correspondiente a excavación y labores de aplicación “scotchete”. - Caverna de máquinas VA1, en la que se constató frente de trabajo asociado a la construcción de túnel, la utilización de maquinaria pesada, y camiones para el carguío. - Sector de marinas N° 9, en el que se constató la acumulación de material, el cual según lo señalado por Carmen Gaete, Supervisora de Medio Ambiente de la empresa Strabag, proviene de los trabajos realizados en los distintos frentes de trabajo, caminos, instalaciones de faena y preparación de áreas para la instalación del túnel; y la existencia de un área cercada para el almacenamiento de polvorines, de los cuales algunos tienen un carácter temporal y otros definitivos. - Sector Alto río Yeso, en el que se constató instalaciones de container y estacionamiento de maquinaria; y el nivelado terreno donde se ubicará el campamento N° 2 El Yeso. - Sector El Morado, en el que se constató en los sectores del campamento del sector El Morado, a un costado del camino la instalación de tres (3) contenedores metálicos, en los cuales no se detectaron actividades de trabajo asociado al frente de trabajo; la instalación de postes que se encuentran distribuidos a lo largo del camino sin pavimentar, los cuales terminan en el sector aledaño al Portal de Acceso Túnel El Volcán V1, los que de acuerdo a lo señalado por el Sr. Daniel Calderón, Supervisor Ambiental de Alto Maipo, son para la alimentación de la energía eléctrica del campamento y el frente de trabajo del Sector El Morado. Además se constató la instalación de estacas en la localización del Campamento e Instalación de Faenas N°1, donde no se verificaron obras gruesas en construcción y baños químicos temporales, los cuales se distribuyen a lo largo de la instalación de la postación, campamento y sector aledaño a la bocatoma Estero El Morado. Resultados del examen de Información: b. Del examen de información de la documentación entregada por el Titular, es posible indicar que en los planos entregados, se señala que la instalación de faena N° 6 y campamento N° 3 se encuentran en estado “Por Ejecutar”; y que las instalaciones de faena N° 5, 7 y 2; y los campamentos N° 2, 4, 5 y El Volcán encuentran en estado “En Ejecución”.

Fotografía 14.	Fecha: 07-07-2014	Fotografía 15.	Fecha: 07-07-2014		
Coordenadas DATUM WGS84 HUSO 19 S	Coordenada Norte: 6.291.087 m.	Coordenada Este: 387.423 m.	Coordenadas DATUM WGS84 HUSO 19S	Coordenada Norte: 6.290.434 m.	Coordenada Este: 386.234 m.
Descripción medio de prueba: Vista general del sector de habilitación de instalaciones en el sector portal VL8.			Descripción medio de prueba: Vista general del sector de habilitación de instalaciones en el portal Túnel Alfafal (VL7).

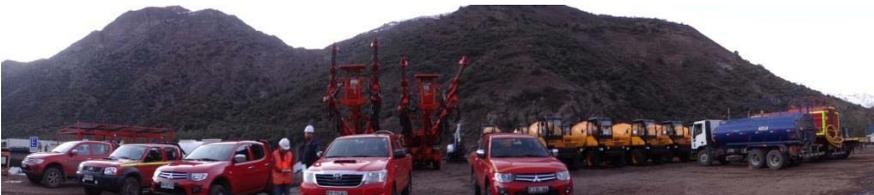
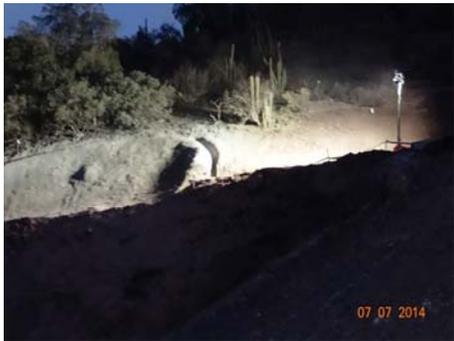
Fotografía 16.	Fecha: 07-07-2014	Fotografía 17.	Fecha: 07-07-2014		
Coordenadas DATUM WGS84 HUSO 19 S	Coordenada Norte: 6.287.017 m.	Coordenada Este: 379.816 m.	Coordenadas DATUM WGS84 HUSO 19 S	Coordenada Norte: 6.286.215 m.	Coordenada Este: 378.066 m.
Descripción medio de prueba: Vista general del sector de habilitación de instalaciones en el sector de faenas 5.			Descripción medio de prueba: Vista general del sector de habilitación de instalaciones en el sector portal VL4.

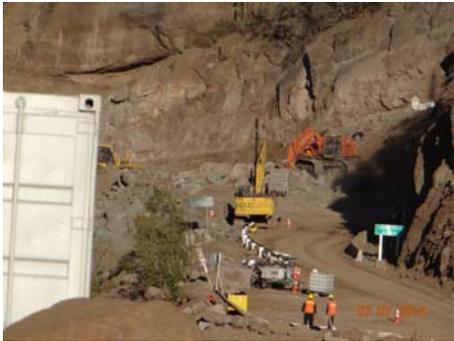
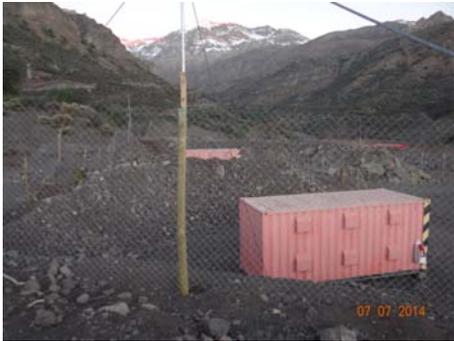
Fotografía 18.	Fecha: 07-07-2014	Fotografía 19.	Fecha: 07-07-2014		
Coordenadas DATUM WGS84 HUSO 19 S	Coordenada Norte: 6.287.001 m.	Coordenada Este: 384.768 m.	Coordenadas DATUM WGS84 HUSO 19S	Coordenada Norte: 6.288.481 m.	Coordenada Este: 383.175 m.
Descripción medio de prueba: Vista general del sector de habilitación de instalaciones en el sector caverna de máquinas VA1.			Descripción medio de prueba: Vista del sector de habilitación de instalaciones en el sector de marinas N° 9, en el que se aprecia los polvorines instalados.

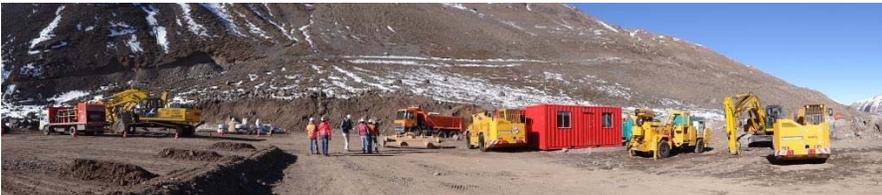
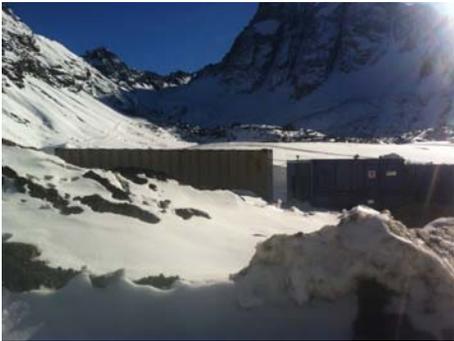
Fotografía 20.	Fecha: 08-07-2014	Fotografía 21.	Fecha: 08-07-2014		
Coordenadas DATUM WGS84 HUSO 19 S	Coordenada Norte: 6.272.479 m.	Coordenada Este: 398.898 m.	Coordenadas DATUM WGS84 HUSO 19 S	Coordenada Norte: 6.259.545 m.	Coordenada Este: 405.107 m.
Descripción medio de prueba: Vista general del sector de habilitación de instalaciones en el sector Alto río Yeso.			Descripción medio de prueba: Vista de algunas instalaciones del sector El Morado.

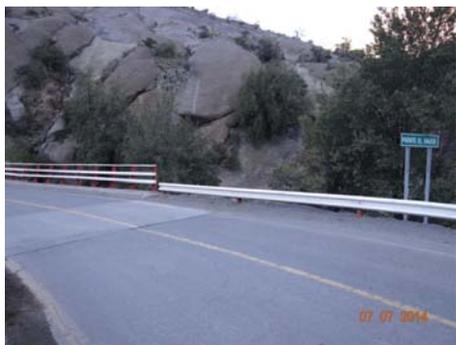
Fotografía 22.

Descripción medio de prueba:
Puente sector quebrada estero "Los Sauces".

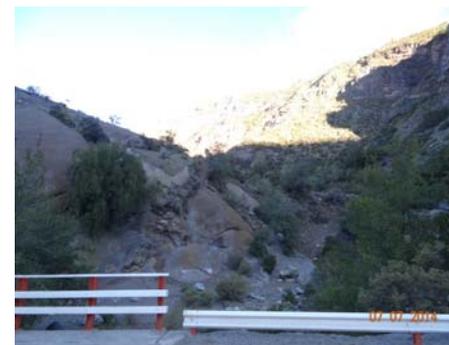
Fotografía 23.

Descripción medio de prueba:
Vista del acceso a la quebrada del estero "Los Sauces".

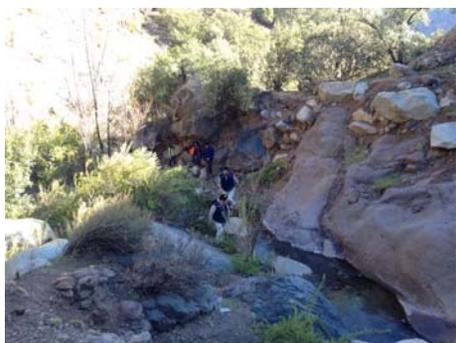
Fotografía 24.

Descripción medio de prueba:
Acceso por la quebrada del estero "Los Sauces".

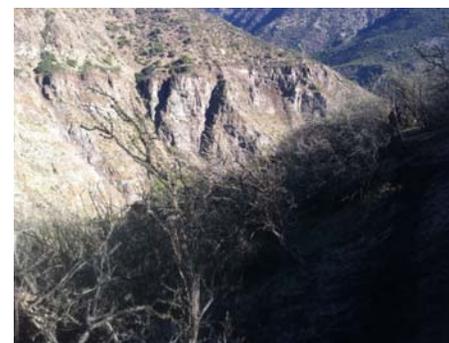
Fotografía 25.

Durante la inspección del día 07-07-2014 se identificó el lugar de acceso más cercano a los sitios denunciados, identificándose que correspondía a la quebrada del estero "Los Sauces". El día 09-07-2014 se intentó acceder a pie al sector denunciado a través de la quebrada del estero "Los Sauces" por un tramo aproximado de 3 km, no pudiendo llegar hasta las coordenadas correspondientes a los puntos denunciados, debido a lo accidentado del terreno. No obstante lo anterior, preliminarmente se podría indicar que los sectores denunciados de acuerdo a las coordenadas indicadas, se encuentran fuera del área de obras relacionadas con el PHAM.

Descripción medio de prueba:
Vista de la quebrada del estero "Los Sauces".
