INFORME DE FISCALIZACIÓN AMBIENTAL

PROYECTO PASCUA LAMA

DFZ-2014-2418-III-RCA-IA

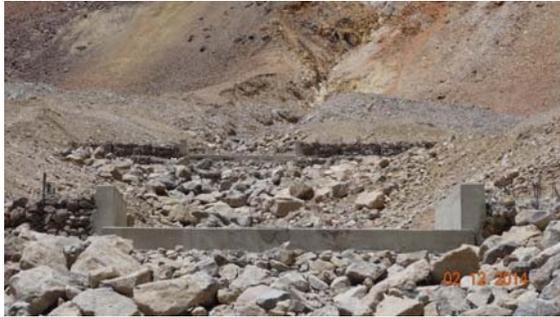
| Fotografía 1. | Fecha: 02-12-2014 | | Fotografía 2. | Fecha: 02-12-2014 | |

| Descripción medio de prueba: Losas de hormigón central construidas en las barreras de gaviones de la quebrada “La Negra”. | Descripción medio de prueba: Rejilla de retención de detritos y barandas removibles en la obra de disipación y captación de la quebrada “La Negra”. |

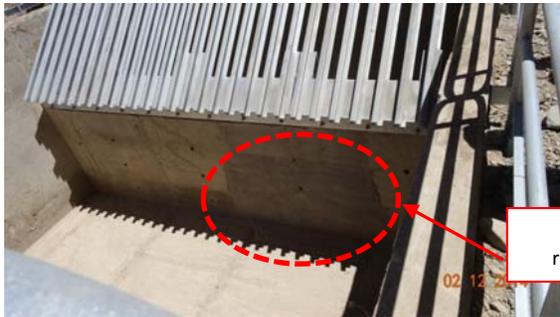
| Fotografía 3. | Fecha: 02-12-2014 | | Fotografía 4. | Fecha: 02-12-2014 | |

| Descripción medio de prueba: Sector reparado del muro de la obra de disipación y captación de la quebrada “La Negra”. | Descripción medio de prueba: Losas de hormigón central en las barreras de gaviones de la quebrada “4 (B)”. |

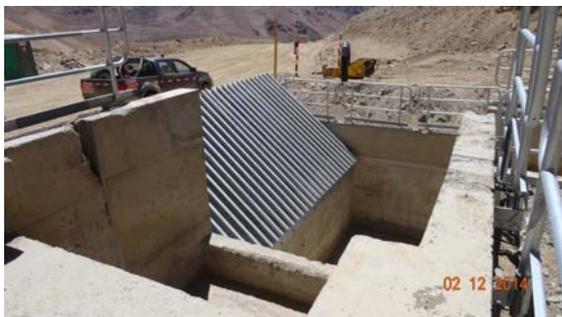
| Fotografía 5. | Fecha: 02-12-2014 | | Fotografía 6. | Fecha: 02-12-2014 | |

| Descripción medio de prueba: Rejilla de retención de detritos en la obra de disipación de energía y captación de la quebrada 4(B). | Descripción medio de prueba: Barandas removibles en la obra de disipación de energía y captación de la quebrada 4(B). |

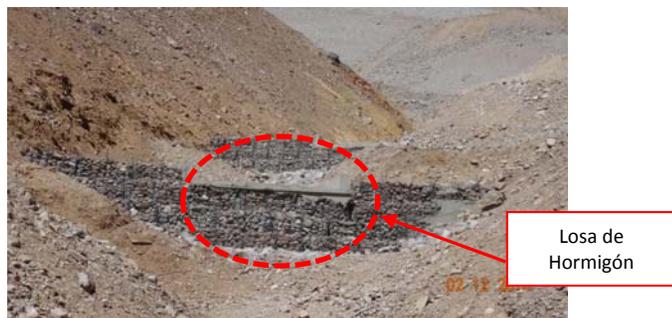
| Fotografía 7. | Fecha: 02-12-2014 | | Fotografía 8. | Fecha: 02-12-2014 | |

| Descripción medio de prueba: Losa de hormigón central en las barreras de gaviones de la quebrada "6 (C)". | Descripción medio de prueba: Rejilla de retención de detritos y barandas removibles en la obra de disipación y captación de la quebrada "6(C)". |

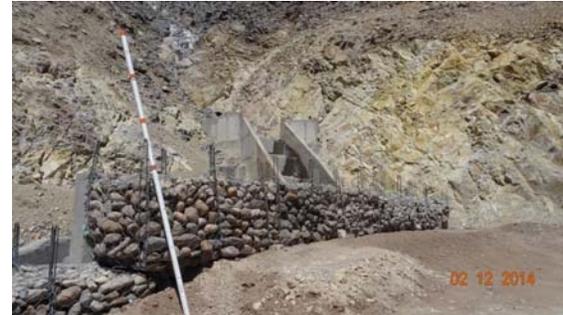
| Fotografía 9. | Fecha: 02-12-2014 | | Fotografía 10. | Fecha: 02-12-2014 | |

| Descripción medio de prueba: Rejilla de retención de detritos en la obra de arte de la quebrada 0. | Descripción medio de prueba: Gaviones en la obra de arte de la quebrada 0. |

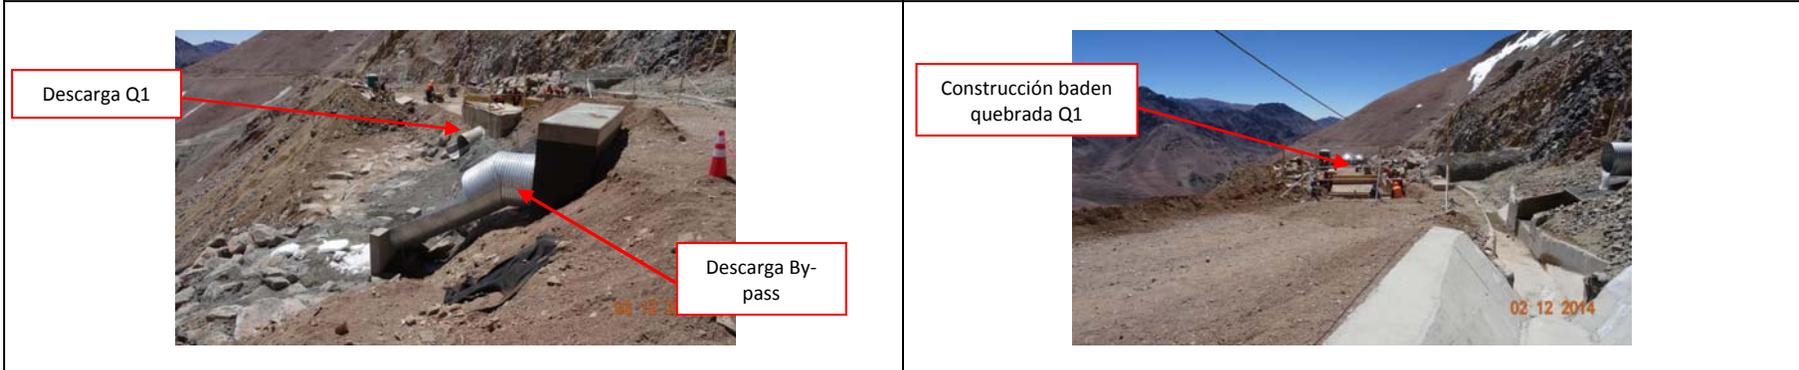
| Fotografía 11. | Fecha: 02-12-2014 | | Fotografía 12. | Fecha: 02-12-2014 | |

| Descripción medio de prueba: Losas de hormigón central en las barreras de gaviones de la quebrada "6 (C)". | Descripción medio de prueba: Construcción de badén de encauzamiento del by-pass. |

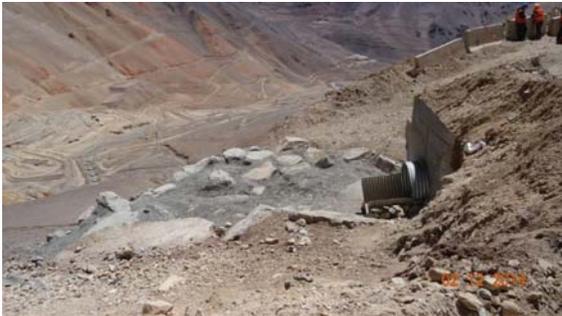
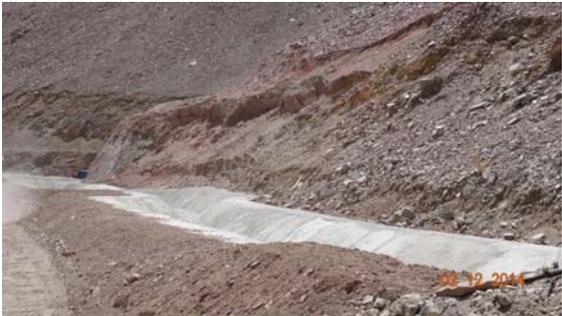
| Fotografía 13. | Fecha: 02-12-2014 | Fotografía 14. | Fecha: 02-12-2014 |

| Descripción medio de prueba: Tipo de refuerzo con shotcrete construido en las descargas de los by-pass (Ejemplo quebrada Q2). | | Descripción medio de prueba: Mejora en tramo de canal entre quebradas Q5 y Q6. | |

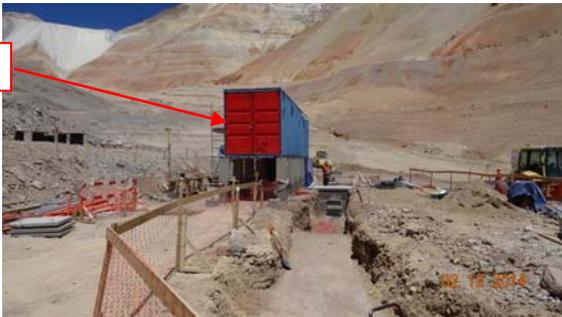
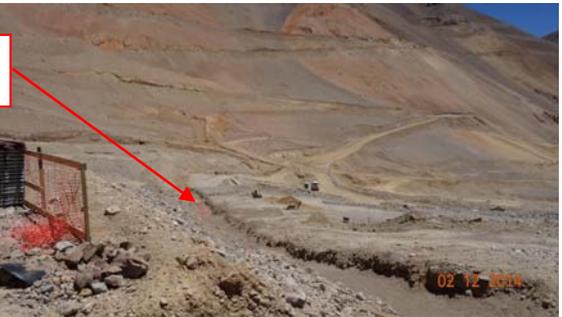
| Fotografía 15. | Fecha: 02-12-2014 | Fotografía 16. | Fecha: 02-12-2014 |

| Descripción medio de prueba: Sala eléctrica. | | Descripción medio de prueba: Losetas de protección del tendido de cable. | |

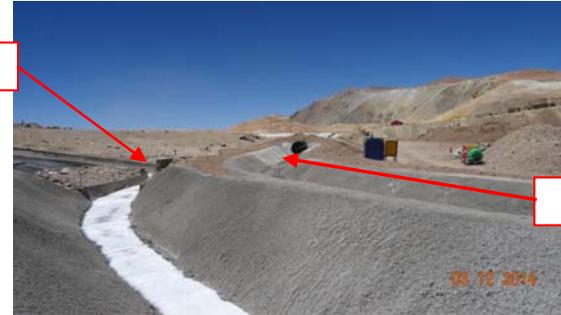
| Fotografía 17. | | Fecha: 03-12-2014 | | Fotografía 18. | | Fecha: 03-12-2014 | |

| Descripción medio de prueba: Revestimiento de shotcrete en canal norte superior. | | | | Descripción medio de prueba: Obra de descarga de canal norte superior. | | | |

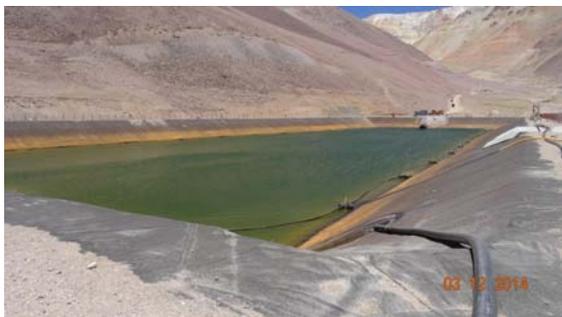
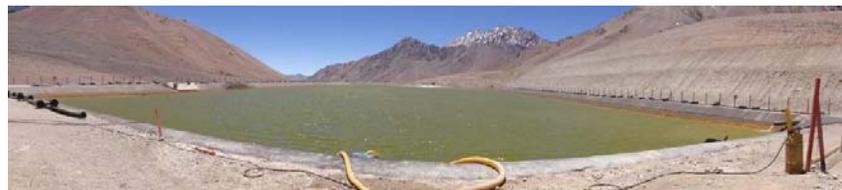
| Fotografía 21. | Fecha: 03-12-2014 | | Fotografía 22. | Fecha: 03-12-2014 | |

| Descripción medio de prueba: Piscina de acumulación 1. | | | Descripción medio de prueba: Piscina de acumulación 2. | | |
