## INFORME DE FISCALIZACIÓN AMBIENTAL

### PROGRAMA DE CUMPLIMIENTO

### CENTRAL TERMOELÉCTRICA TARAPACÁ

DFZ-2014-439-I-PC-IA

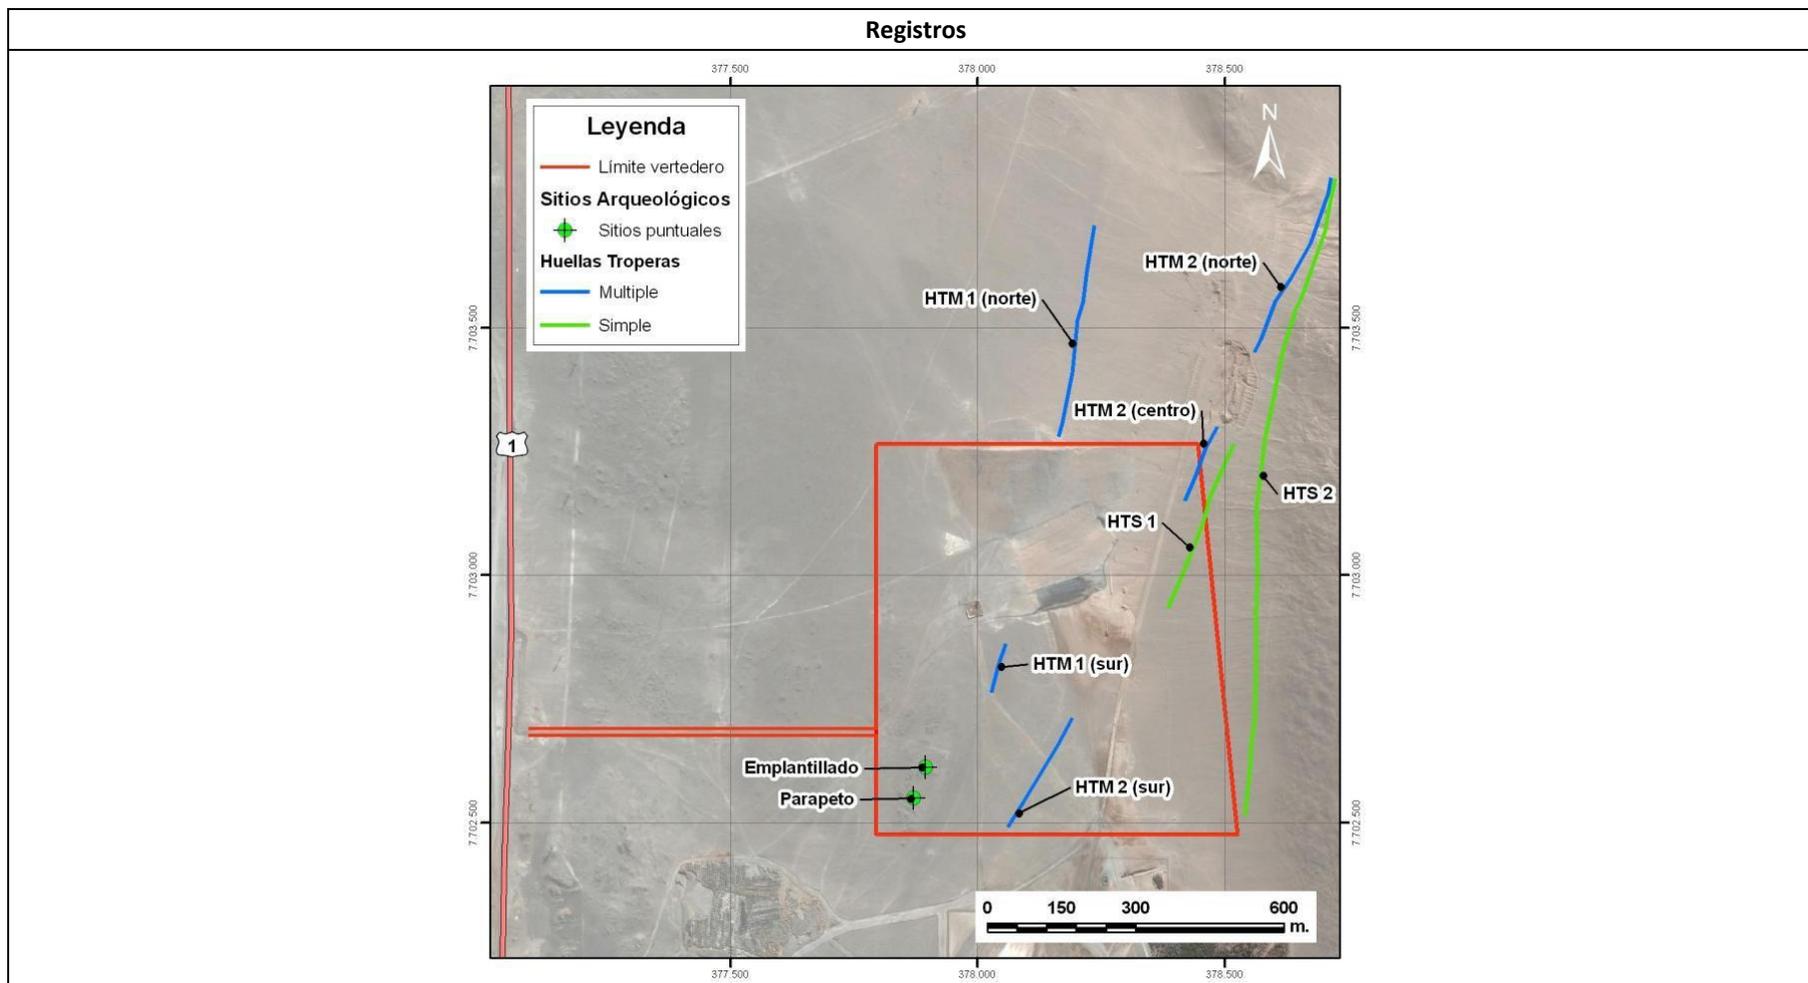
**Figura 1.**

**Descripción de medio de prueba:** Sitios Arqueológicos registrados e informados, corresponden a 2 huellas troperas múltiples (HTM 1 y HTM 2), 2 huellas troperas simples de data pre hispánica (HTS 1 y HTS 2), y una estructura de piedras o emplantillado ubicado en la sección Sur poniente.

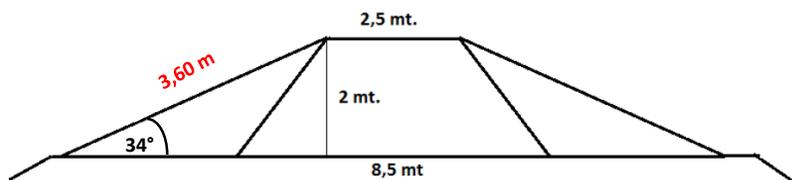
**Figura 2.**

**Descripción medio de prueba:** De acuerdo a las características del pretil indicadas por el titular, se puede calcular que la diagonal del talud debiera ser de 3,60 m.

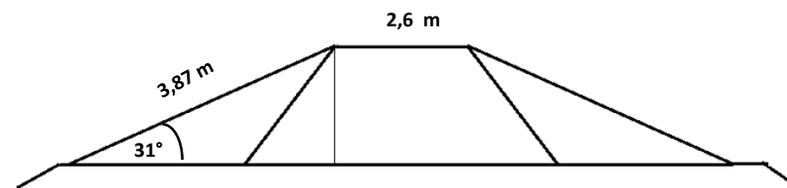
**Figura 3.**

**Descripción medio de prueba:** De los valores medidos en terreno, es posible constatar que el ángulo de inclinación arroja valores similares al ángulo de inclinación del pretil propuesto por el titular.

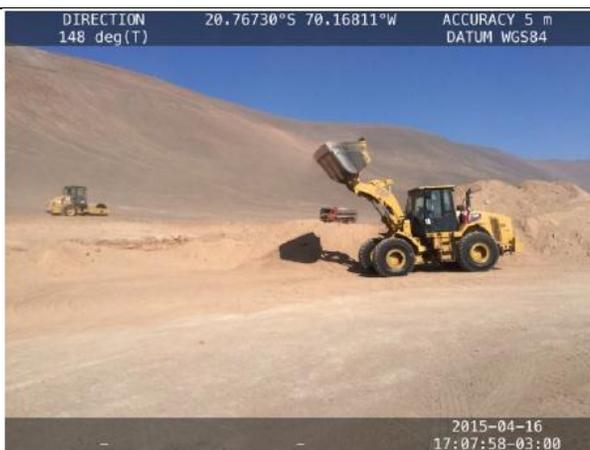
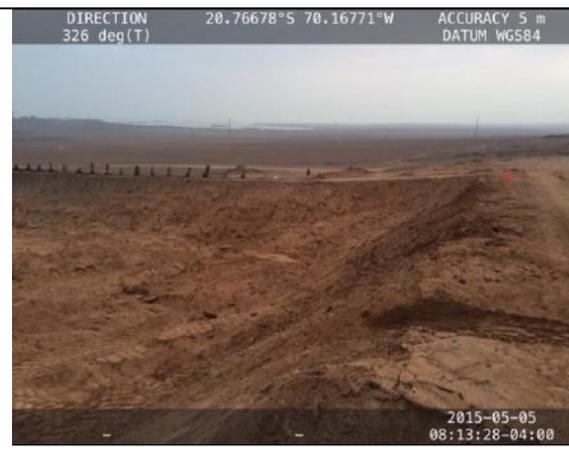
| <b>Objetivo Específico:</b> Construir un pretil en el perímetro del vertedero de cenizas. | | | | | |
|---|---|---|---|---|--|
| | | | | | En el octavo informe bimensual del PdC (Anexo 9), se señala en el libro de obras que las tareas para la construcción del tramo faltante del pretil finalizaron con fecha 06 de mayo de 2015 (Fotografías 1 y 2). |

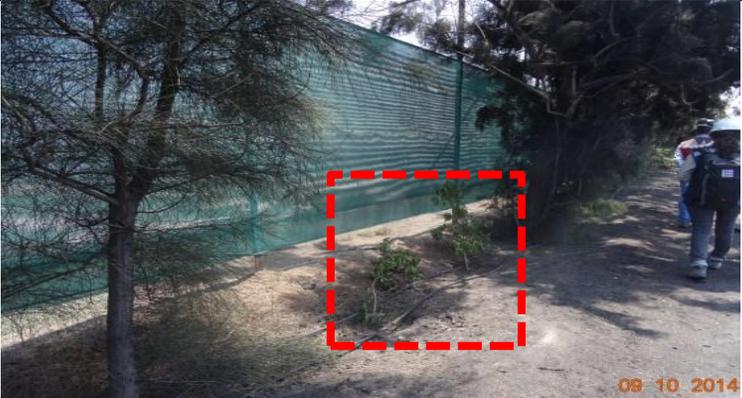
| <b>Descripción medio de prueba:</b> Plantas nuevas de <i>Myoporum</i> parte del cerco vegetal. | | | <b>Descripción medio de prueba:</b> Sistema de regadío en funcionamiento en plantas nuevas de <i>Myoporum</i> . | | |

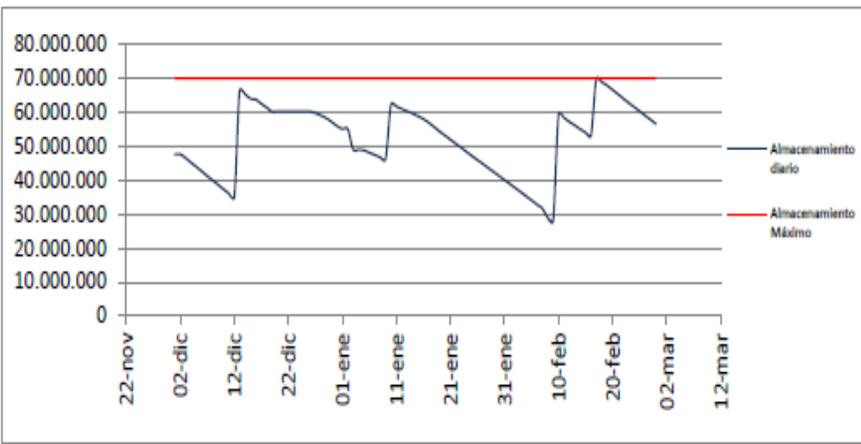
Figura 4.

**Descripción medio de prueba:** Almacenamiento diario de carbón en la Cancha de Central Termoeléctrica Tarapacá (Fuente: Primer Informe Bimensual enviado por el Titular).

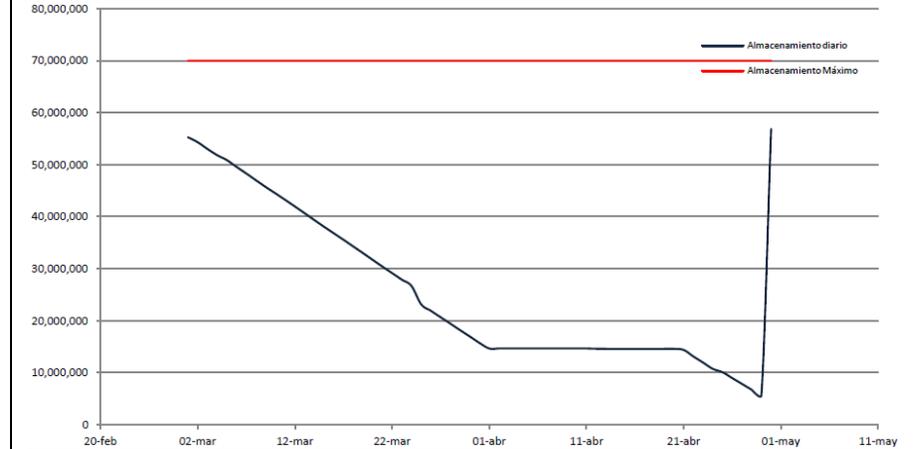
Figura 5.

**Descripción medio de prueba:** Almacenamiento diario de carbón en la Cancha de Central Termoeléctrica Tarapacá, durante el período de marzo y abril del 2014 (Fuente: Segundo Informe Bimensual enviado por el Titular).

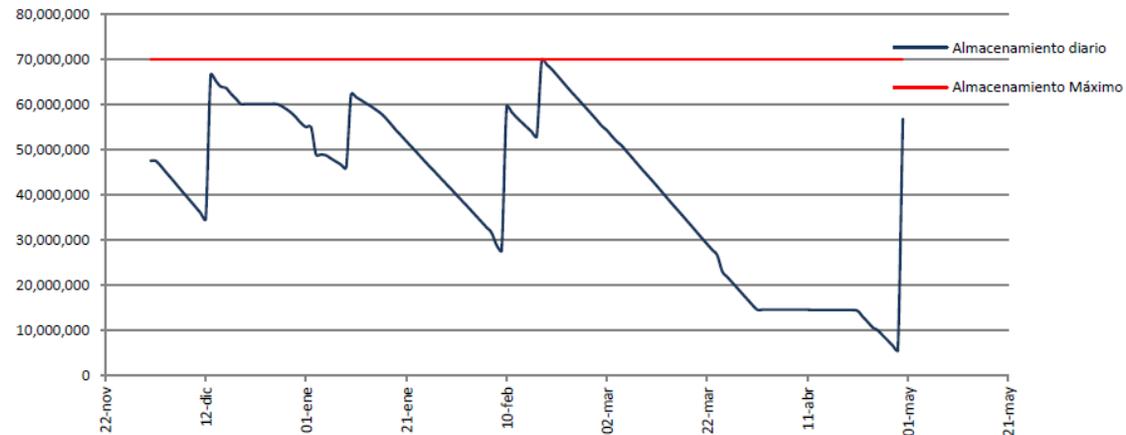
Figura 6.

**Descripción medio de prueba:** Almacenamiento diario acumulado de carbón en la Cancha de Central Termoeléctrica Tarapacá, durante el período de marzo y abril del 2014 (Fuente: Segundo Informe Bimensual enviado por el Titular).

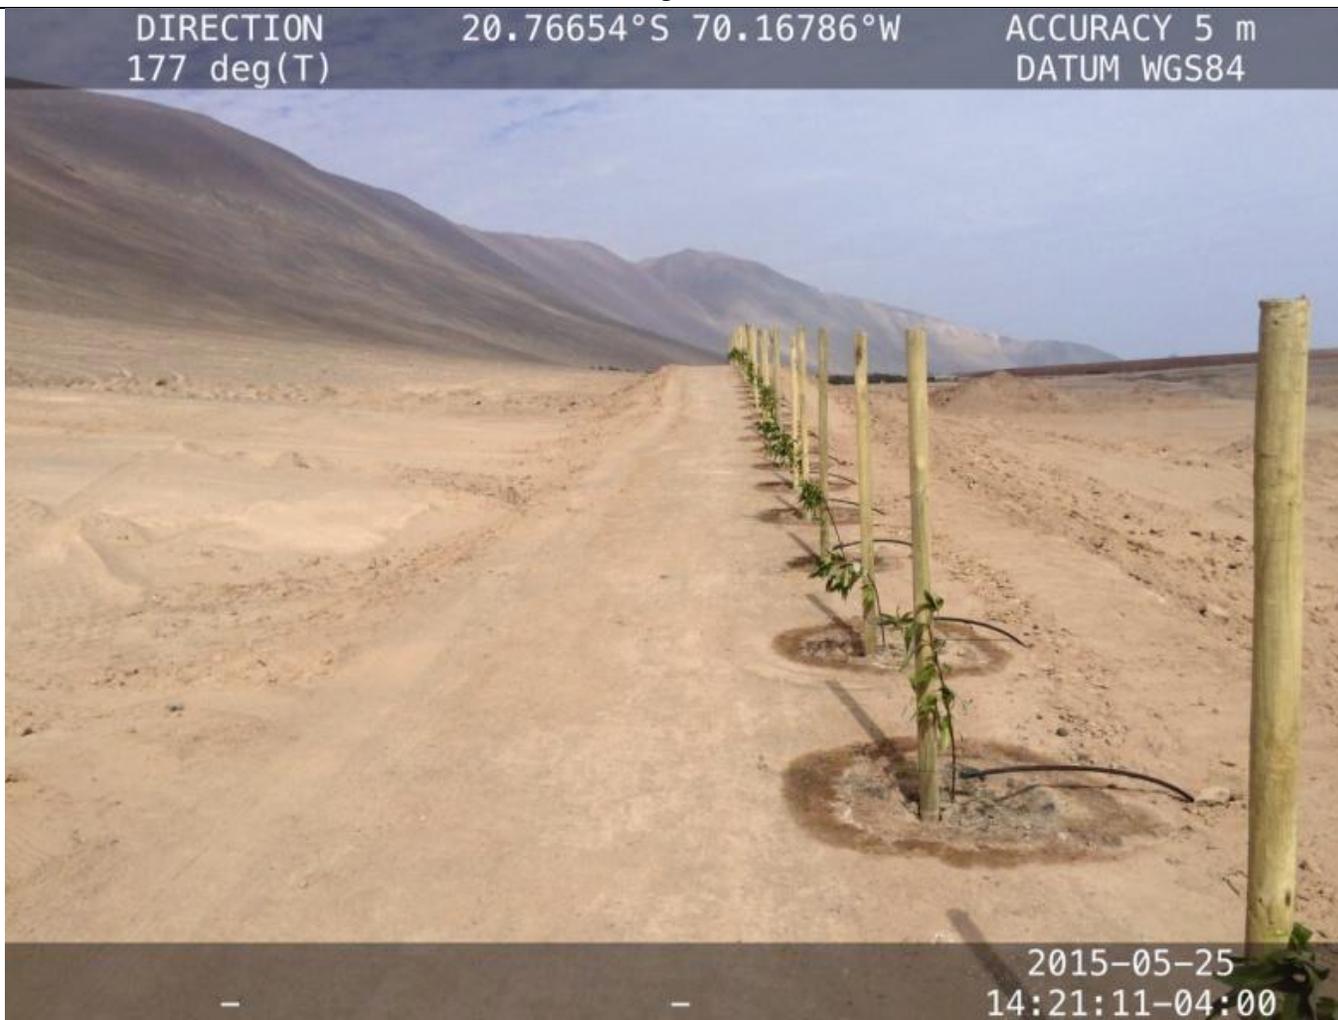
Fotografía 9.

Descripción medio de prueba: Sección Norte del vertedero de cenizas con la plantación del cerco vegetal y sistema de riego (Fuente: Noveno Informe Bimensual enviado por el Titular).

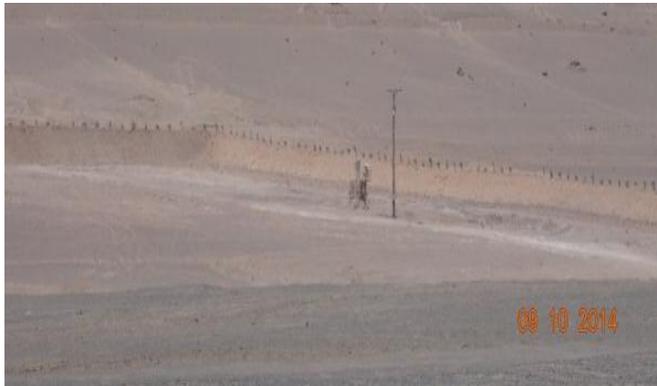
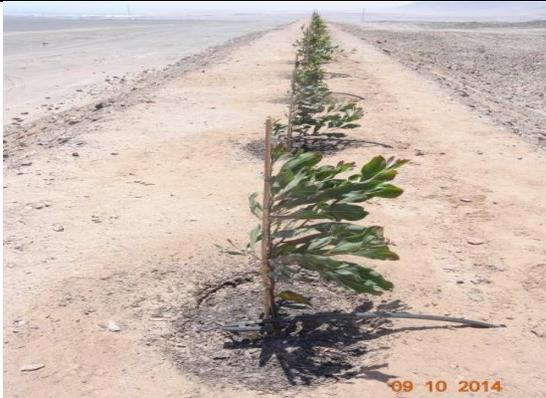
| <b>Descripción medio de prueba:</b> Cerco vegetal en el perímetro del vertedero de cenizas. | | | <b>Descripción medio de prueba:</b> Plantas que conforman el cerco vegetal, con tutores y sistema de riego automático. | | |

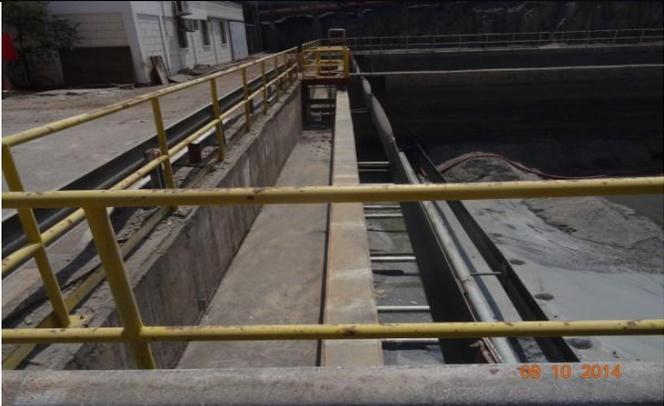
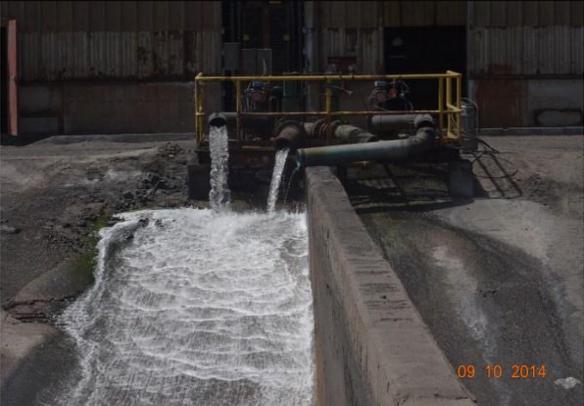
| <b>Descripción medio de prueba:</b> Estructura de acero que sirve de guía para no superar los 400 m <sup>3</sup> de almacenamiento en la piscina. | | <b>Descripción medio de prueba:</b> Piscina en funcionamiento durante la Fiscalización. | | | |

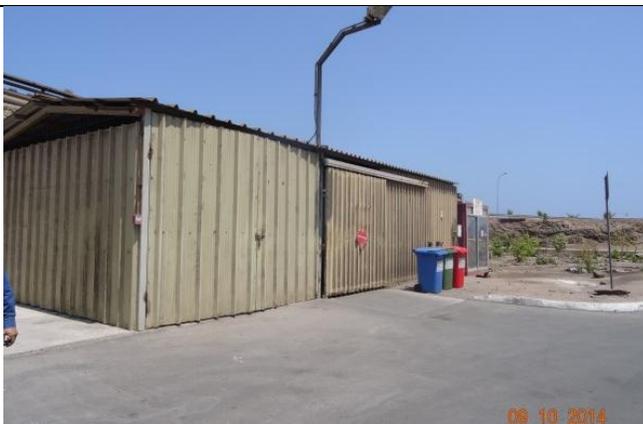
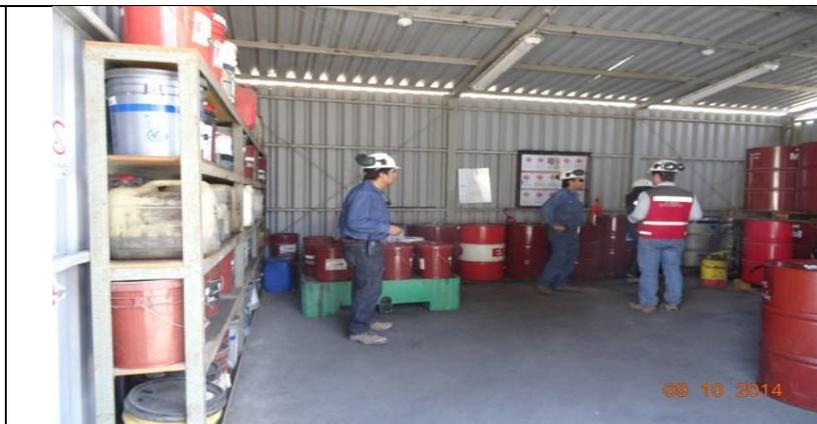
| <b>Descripción medio de prueba:</b> Galpón para almacenamiento de aceites. | | | <b>Descripción medio de prueba:</b> Interior del galpón para almacenamiento de aceites y grasas. | | |

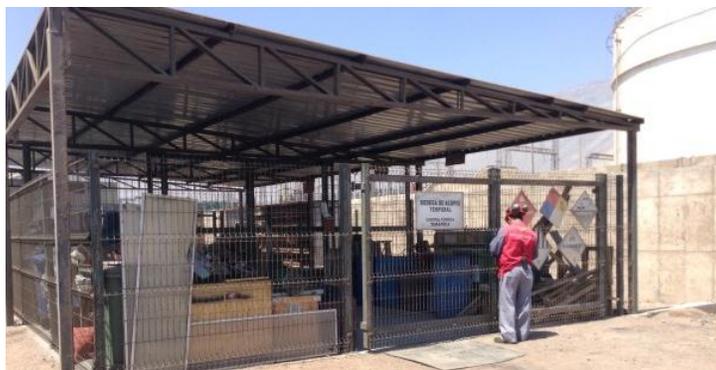
**Fotografía 27.** Fecha : 09-10-2014

**Descripción medio de prueba:** Sector de almacenamiento de residuos peligrosos y no peligrosos.

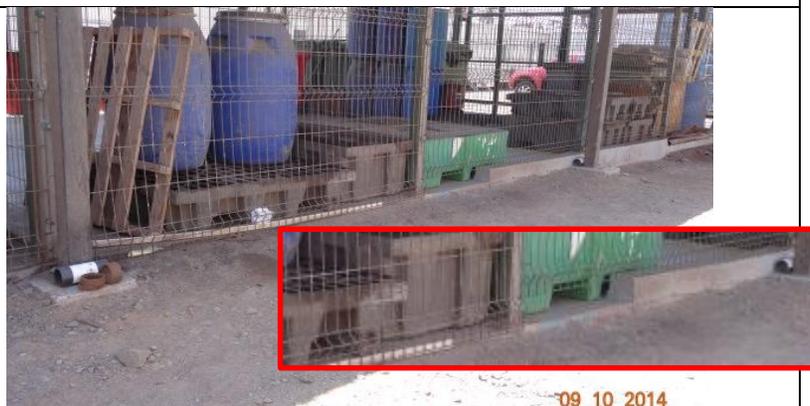
**Descripción medio de prueba:** Pretil de bodegas de almacenamiento temporal de residuos peligrosos y no peligrosos, se observa que el pretil no es continuo.

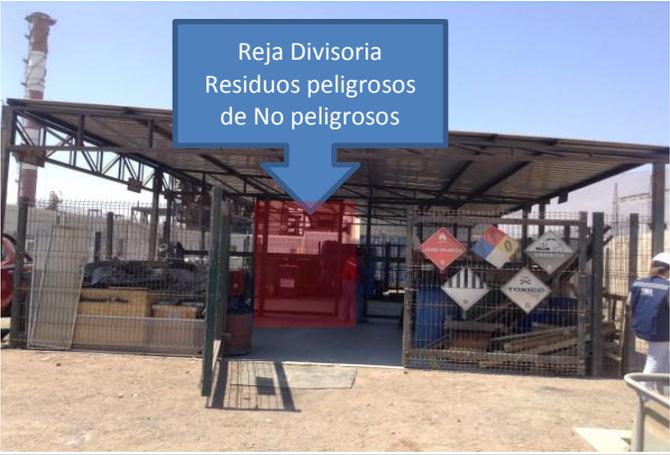
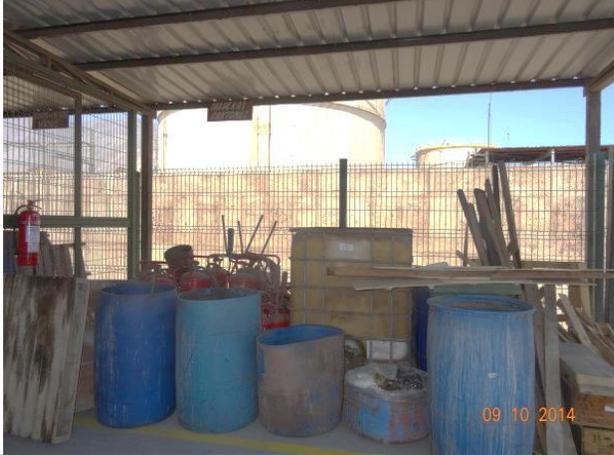
| <b>Descripción medio de prueba:</b> Se observa reja divisoria al interior del galpón para segregación de residuos peligrosos y no peligrosos. | | <b>Descripción medio de prueba:</b> Sector de almacenamiento temporal de residuos no peligrosos, señalética indica sector de almacenamiento de “Madera y cartones”. | |

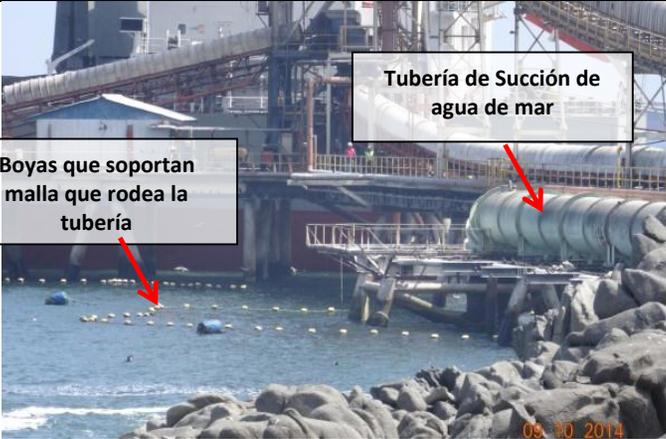
| <b>Descripción medio de prueba:</b> Malla que rodea la tubería de aducción de agua de mar. | | | |

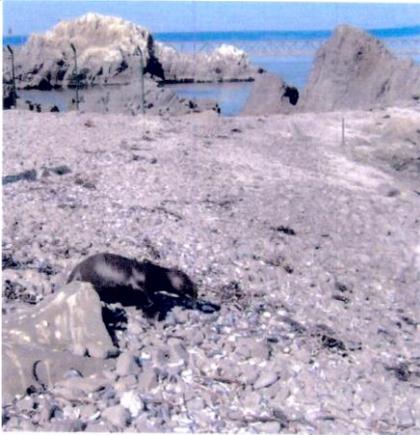
| <b>Descripción medio de prueba:</b> Reja instalada en bocatoma del sifón (Fuente: Sexto informes bimensual [Mayo – Junio 2014]). | | <b>Descripción medio de prueba:</b> Ejemplar de lobo marino liberado en su medio (Fuente: Carta GG 11/14 del 27 de enero de 2015, enviada por el titular). | |

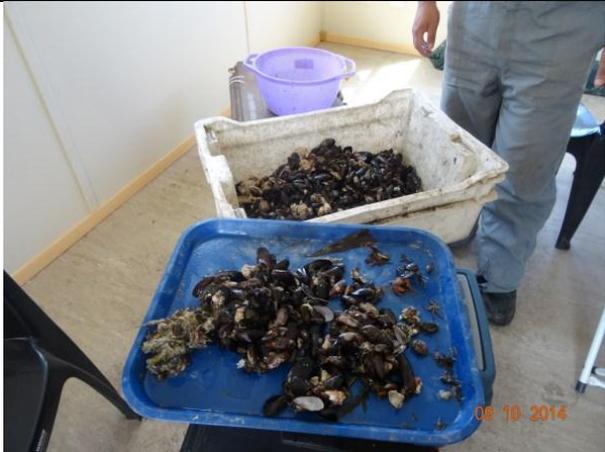
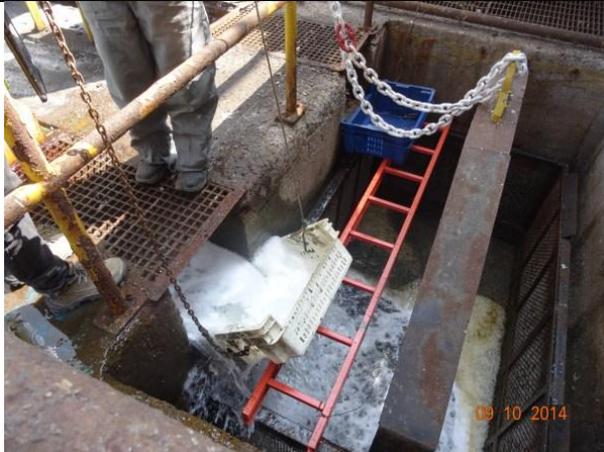
| <b>Descripción medio de prueba:</b> Área de Trabajo de Biólogos de Inpesca, los cuales se encontraban cuantificando la biomasa. | <b>Descripción medio de prueba:</b> Caja plástica instalada a la salida del flujo de agua. Durante la inspección ambiental se informó que se utilizaba para cuantificación de la Biomasa. Debido a que no se retira el canastillo completo. | | <b>Coordenada Norte:</b><br>7.699.252 |

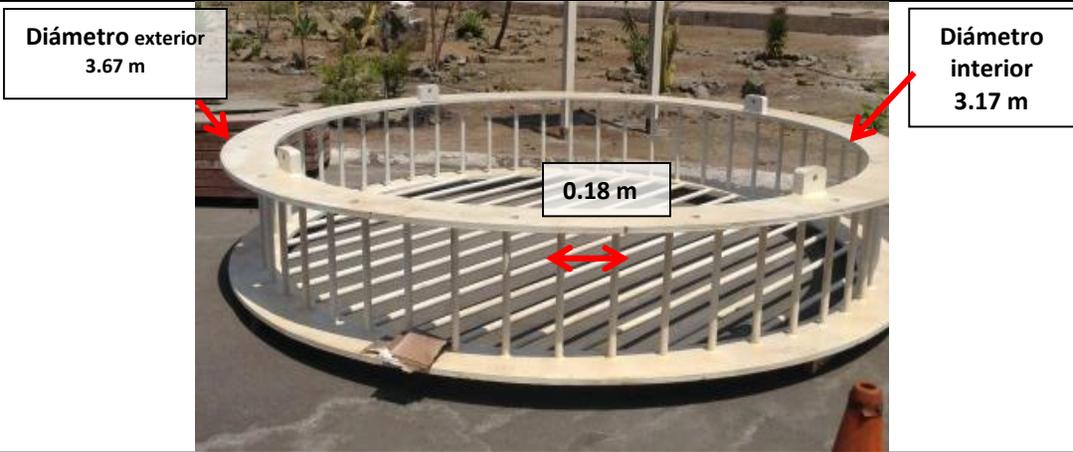
| <b>Fotografía 45.</b> | <b>Fecha:</b> 09-10-2014. | | |

| <b>Descripción medio de prueba:</b> Dimensiones de estructura de rejilla actualmente instalada en el sifón de aducción de agua de mar. | | | |
