INFORME TÉCNICO DE FISCALIZACIÓN AMBIENTAL

Proyecto Exploración LOS DOMOS

DFZ-2017-5463-XI-SRCA-IA

Abril 2018

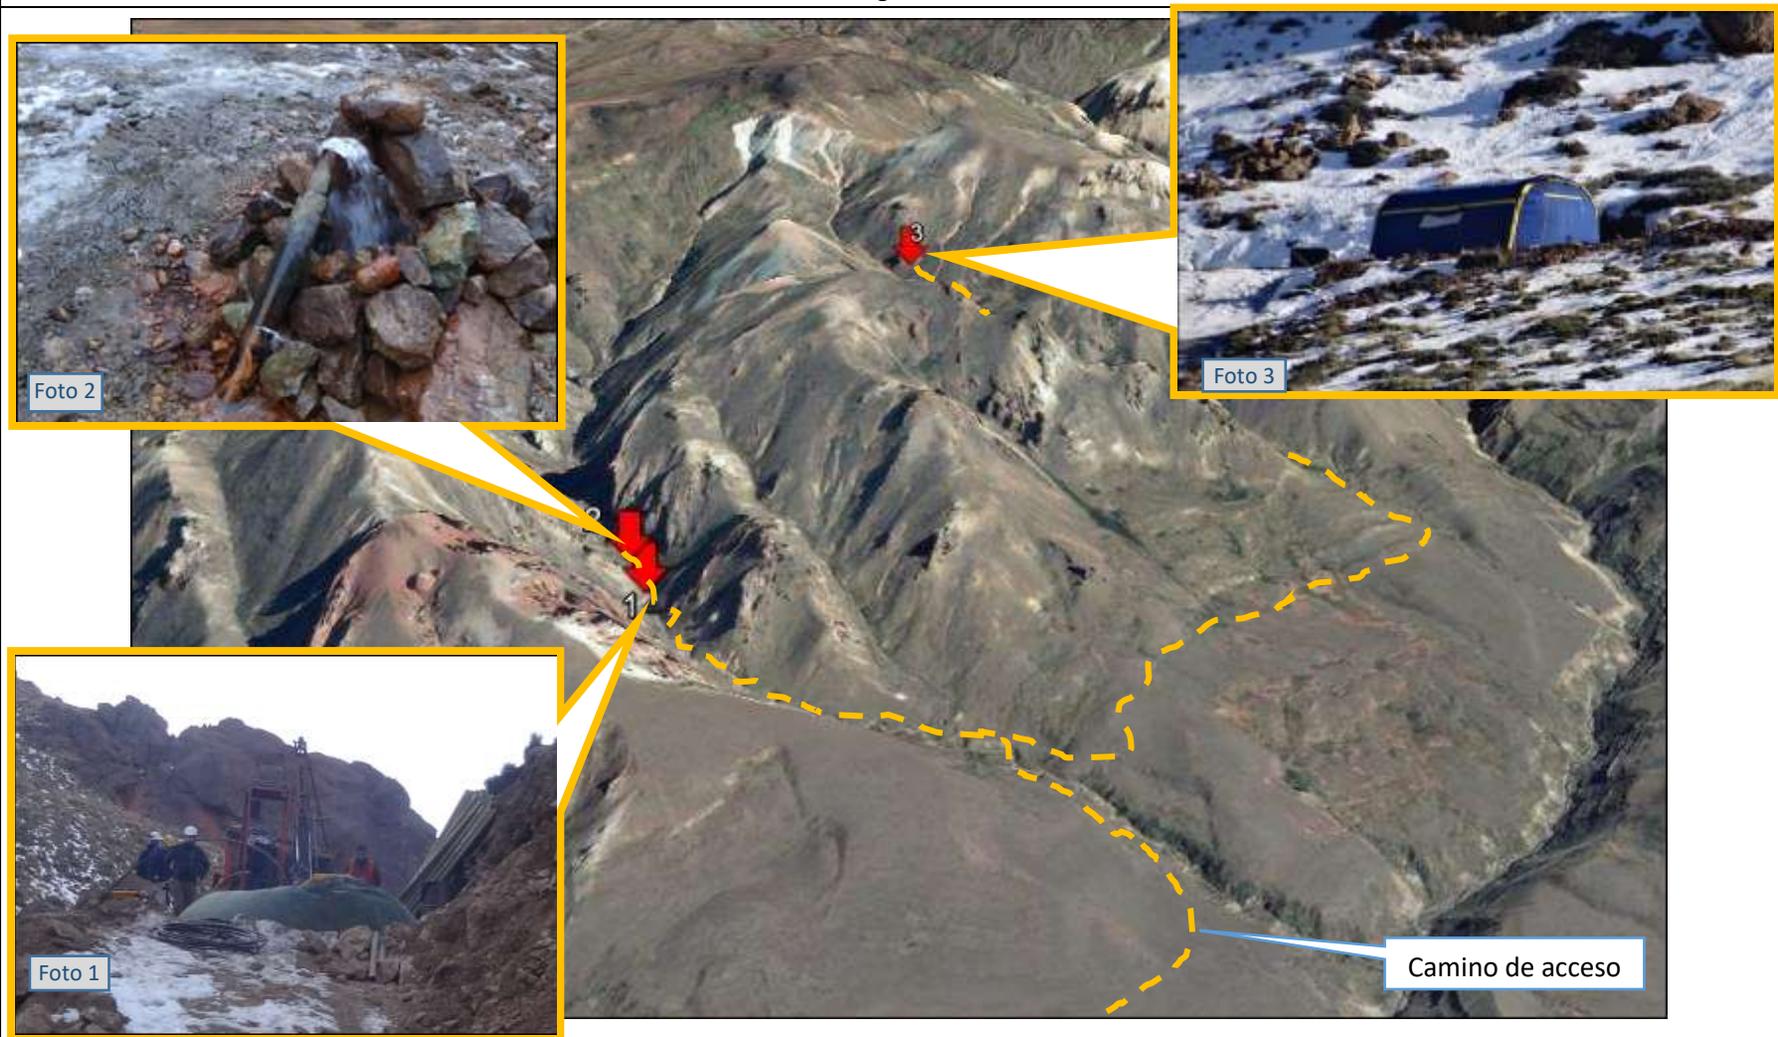
Imagen 1, Zona de las prospecciones mineras (Fuente: Elaboración propia en base a imagen Google Earth Pro)

En las fotografías se aprecian las 3 plataformas de sondaje construidas y georreferenciadas en terreno. También se muestra el camino de acceso

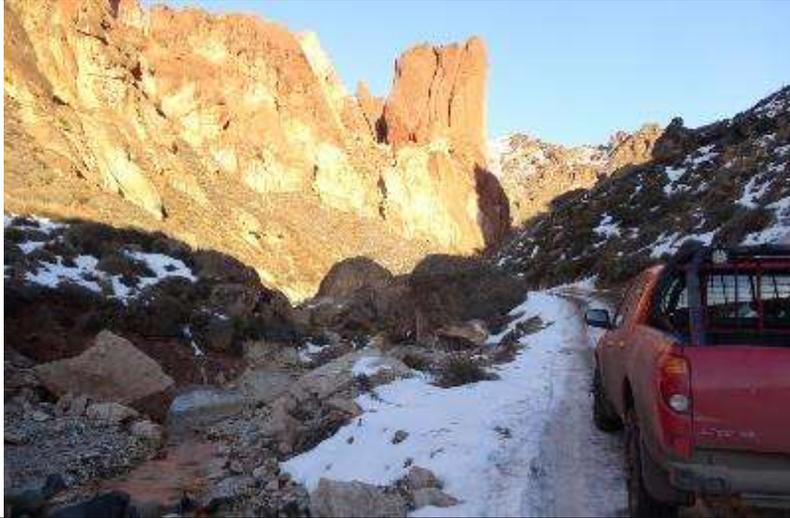
Fotografía 4.

Camino de acceso a la plataforma en perforación.

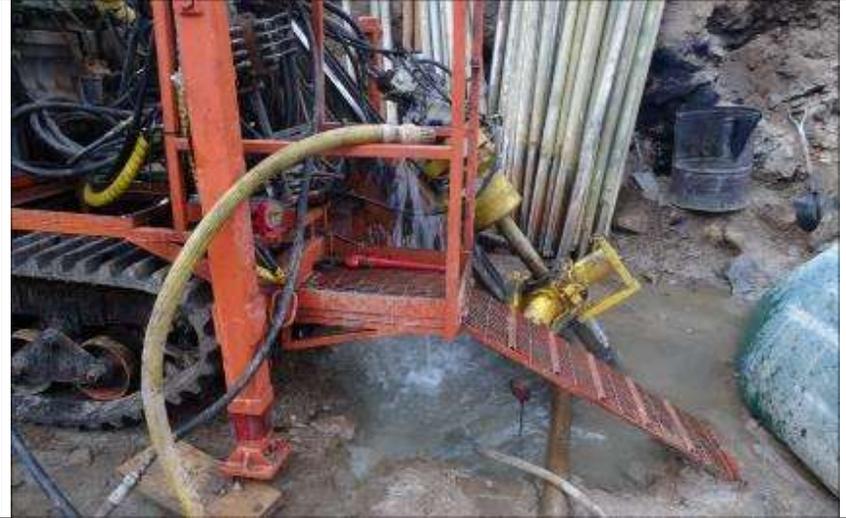
Fotografía 5

Vista de la faena de perforación en la plataforma del Pozo 1, correspondiente a una sonda diamantina de perforación modelo LM-75

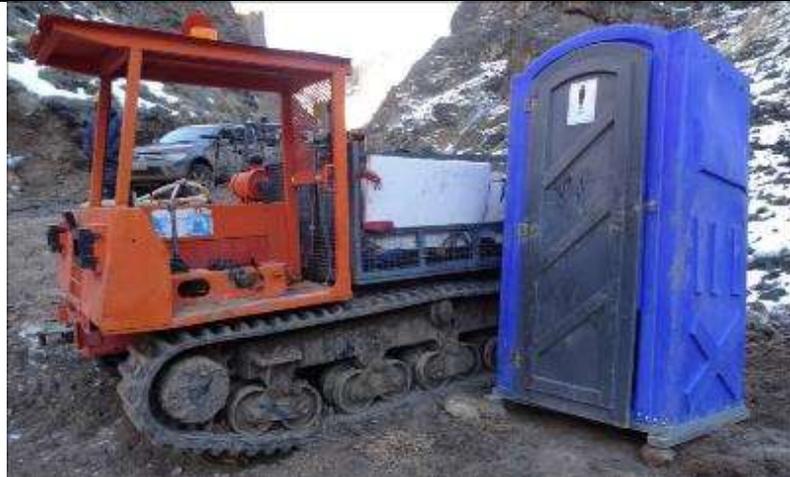
Fotografía 6.

Maquinaria de apoyo a la labor de perforación, identificada como "Moruca de transporte"

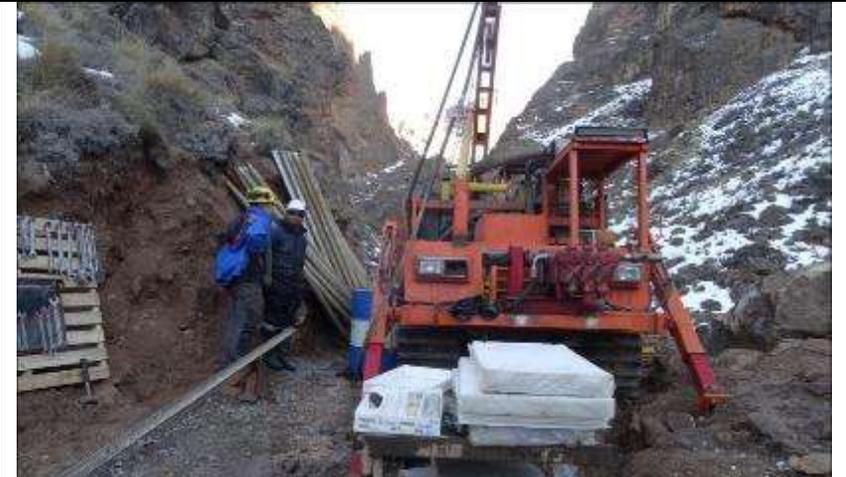
Fotografía 7.

Maquina de perforación, en primer plano se observan los testigos obtenidos.

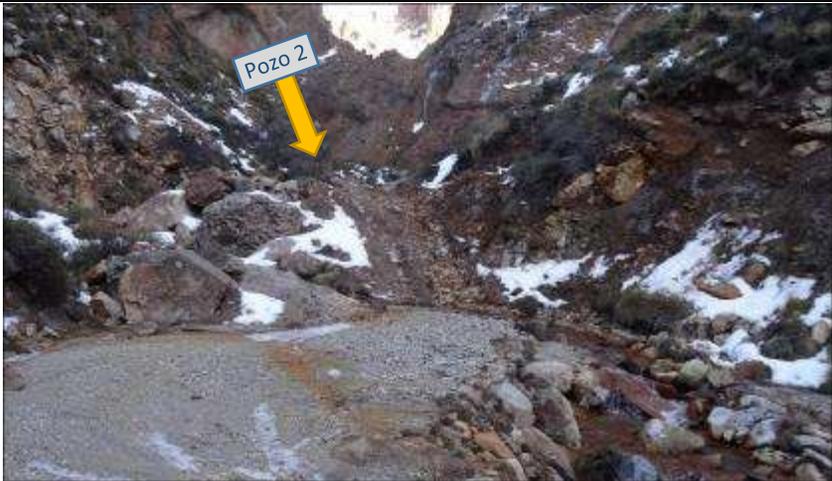
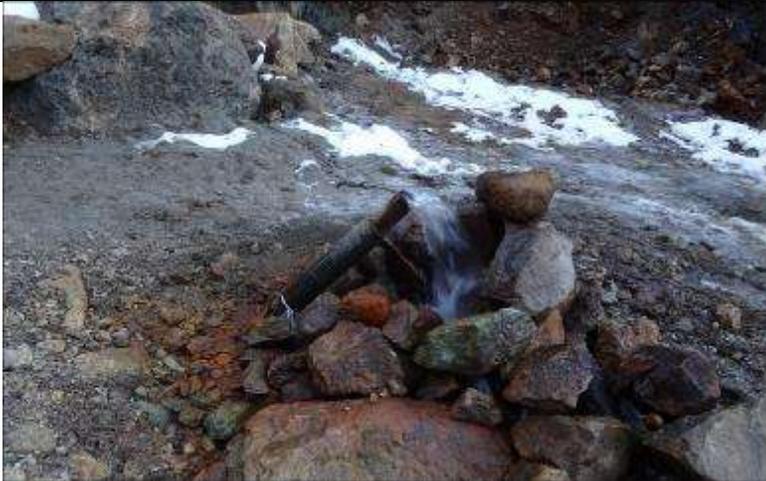
<p>Fotografía</p>	<p>Fecha: 9 julio 2017</p>	<p>Fotografía 9</p>	<p>Fecha: 9 julio 2017</p>
<p>Descripción del medio de prueba: Camino de acceso a la plataforma en perforación Pozo 2, cuya ubicación aproximada se marca con la flecha amarilla</p>		<p>Descripción del medio de prueba: Vista del Pozo 2, con afloramiento de agua subterránea.</p>

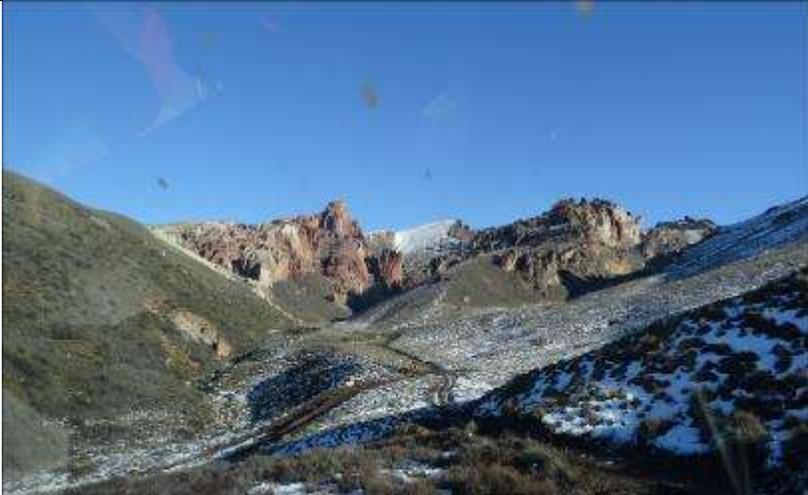
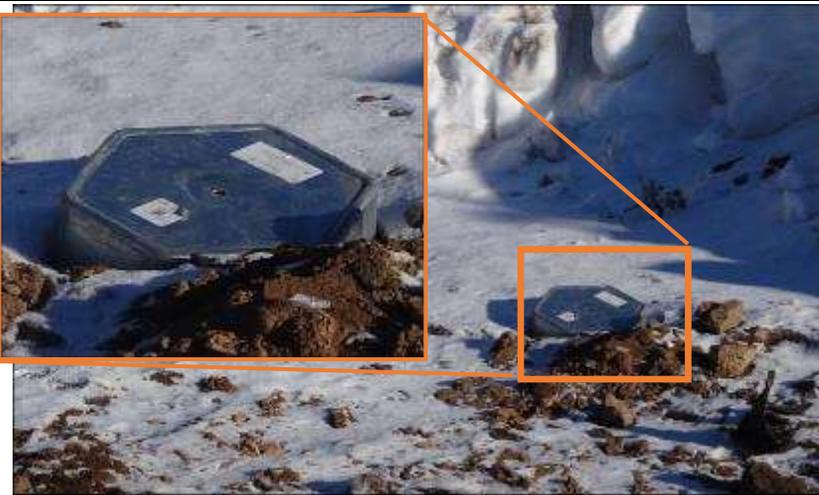
<p>Fotografía 10</p>	<p>Fecha: 9 julio 2017</p>	<p>Fotografía 11</p>	<p>Fecha: 9 julio 2017</p>
<p>Descripción del medio de prueba: Camino de acceso al Pozo 3</p>		<p>Descripción del medio de prueba: Vista del Pozo 3, en el detalle se observa la tapa de cierre del pozo, sin afloramiento de aguas subterráneas.</p>

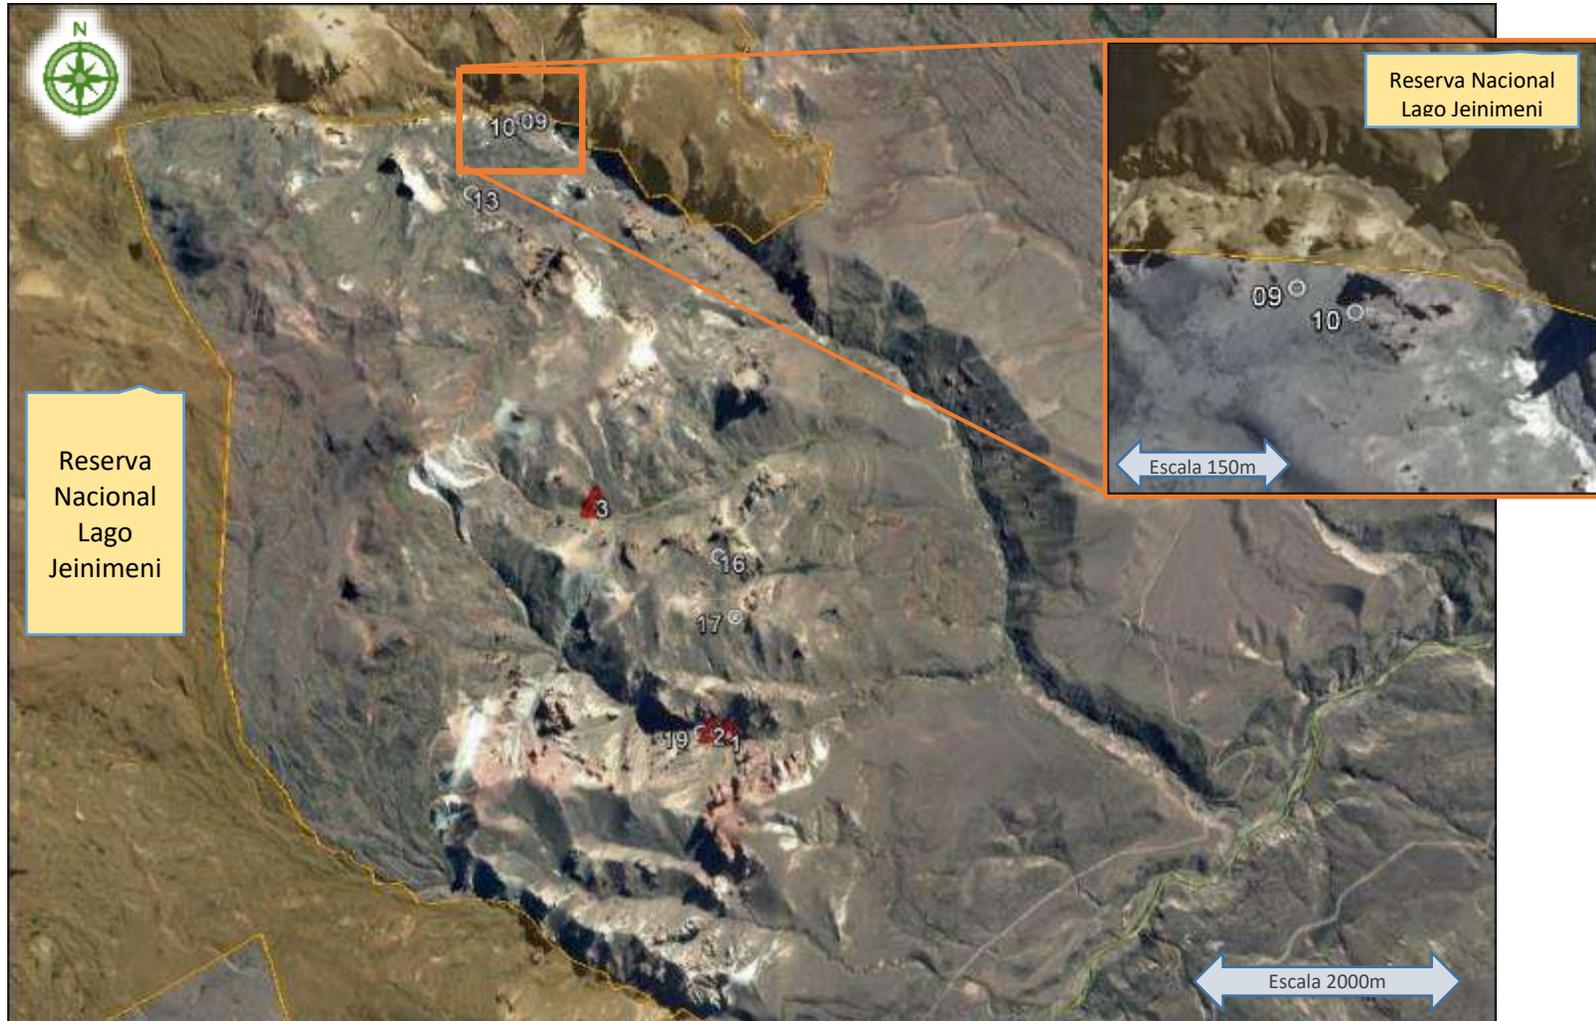
Imagen 4, georreferenciación de plataformas y límites de la R.N. Lago Jeinimeni (Fuente: Elaboración propia en base a imagen Google Earth Pro)

Al posicionar los puntos informados por el titular del proyecto en la base cartográfica Google Earth Pro se verifica que todos los puntos informados se ubican fuera de los límites de la R.N Lago Jeinimeni. En el recuadro se muestran los puntos más cercanos ubicados a 30 m aproximadamente del límite de dicha reserva.

Se marcan en rojo las plataformas inspeccionadas en terreno, en julio 2017.

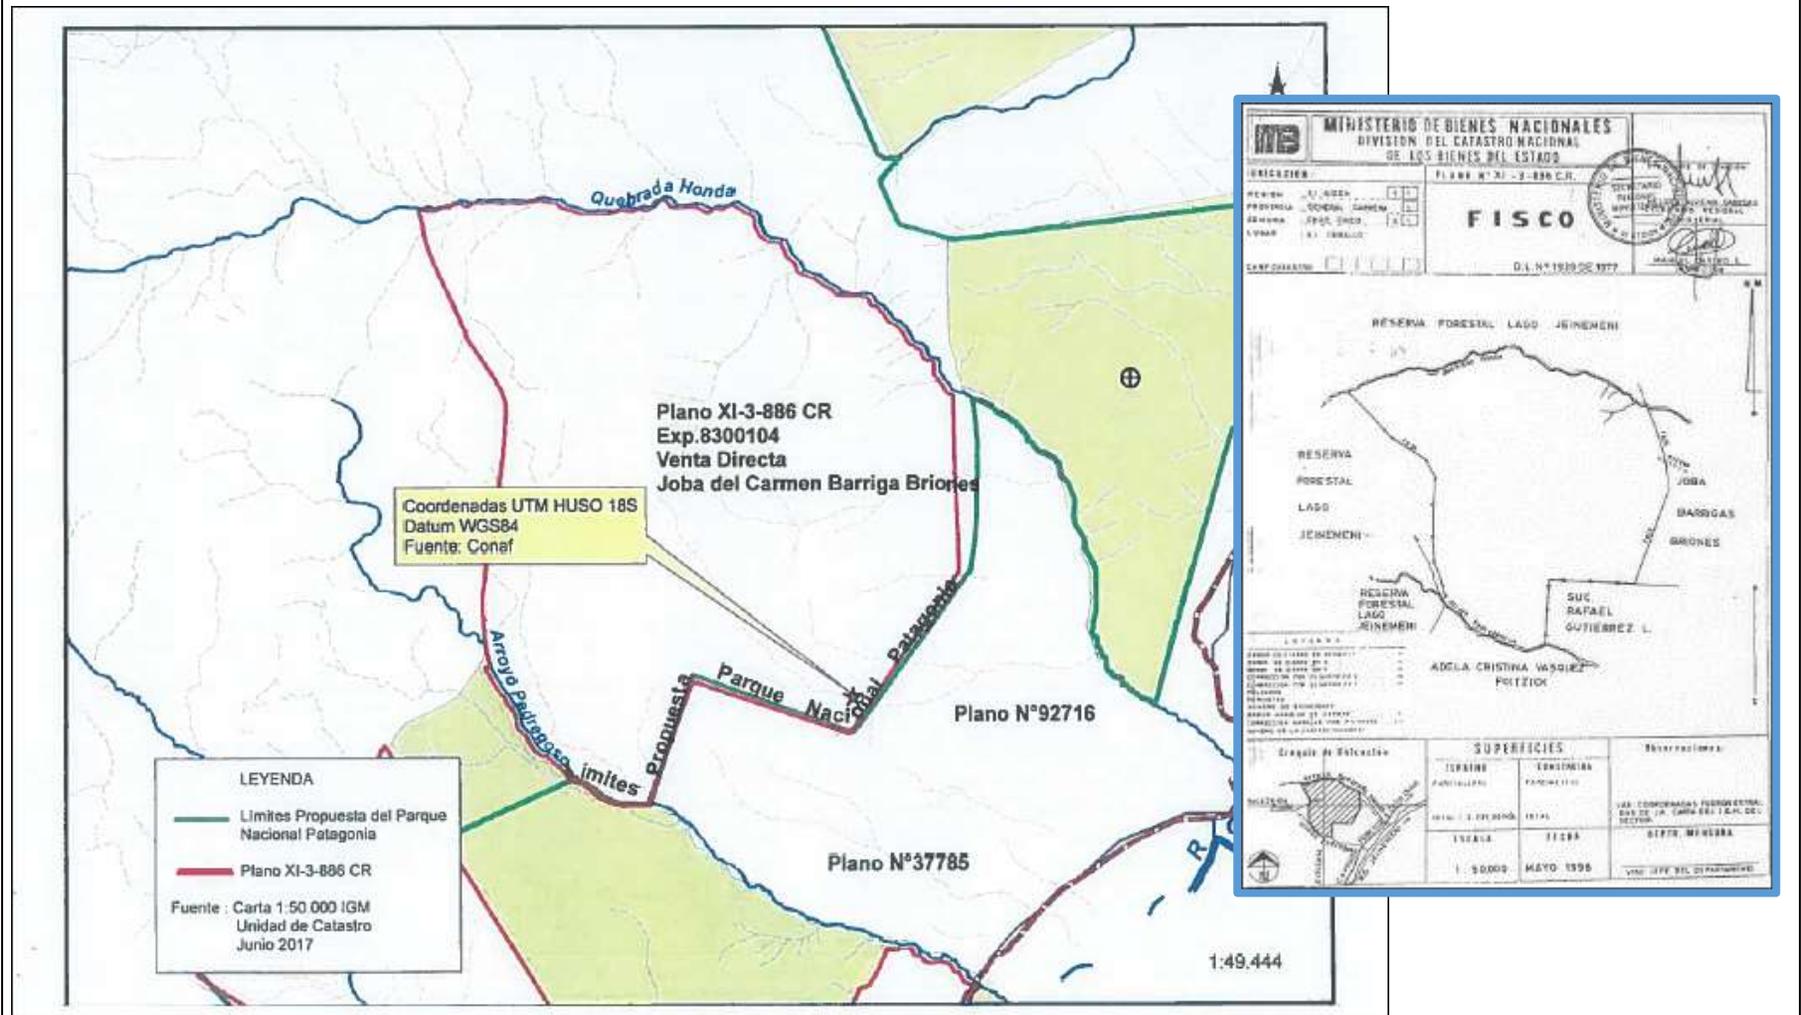
Imagen 5 (fuente: Ord 1122-2017, seremi BBNN Aysén, Anexo 8)

En la imagen se observa el análisis de límites realizado por la Seremi de BBNN de Aysén, en que se verifica que el terreno de prospección se ubica fuera de la R.N. Lago Jeinimeni, pero al interior de lo límites propuestos para el nuevo P.N Patagonia. En el recuadro azul se muestra el plano N°XI-3-886 C.R. que identifica al terreno donde se ejecutan las exploraciones mineras denunciadas.

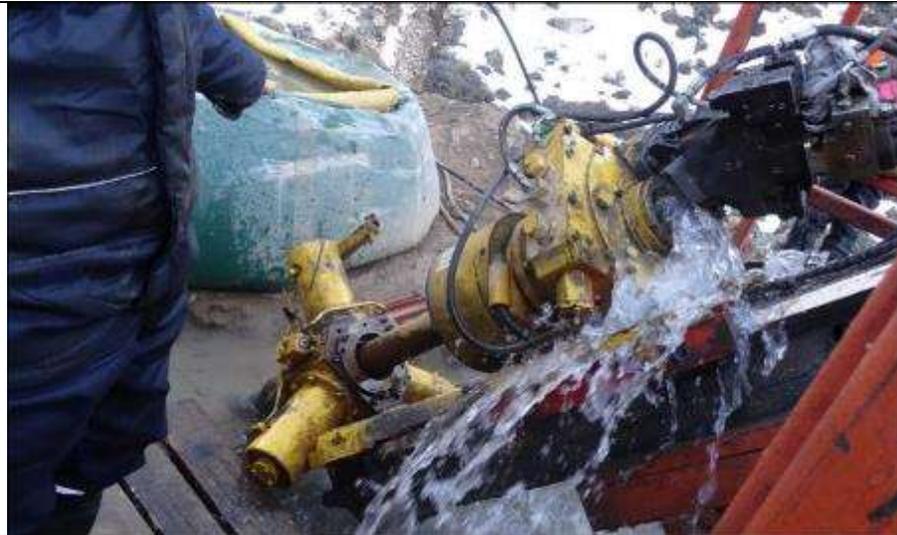
Fotografía 12

Vista del Pozo 1, con afloramiento de agua subterránea.

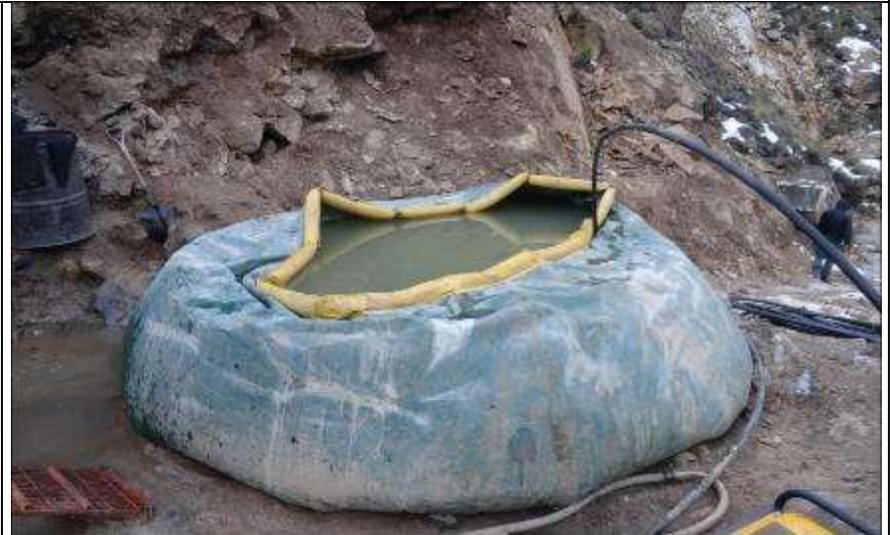
Fotografía 13

Estanque de acumulación y recirculación de agua de perforación

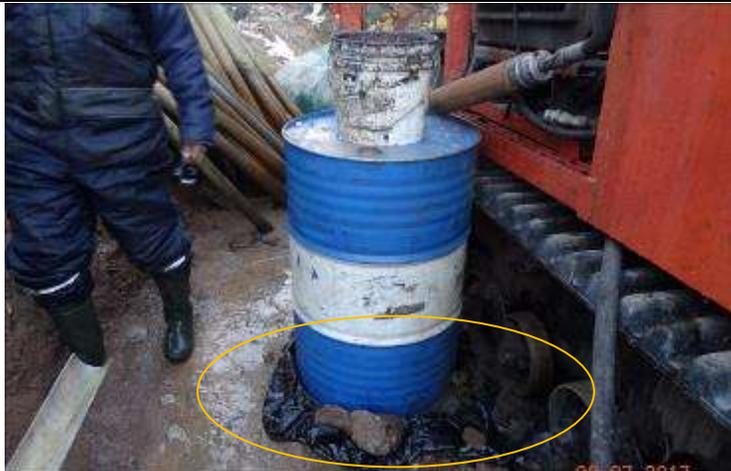
Fotografía 14

Descripción del medio de prueba: Tambor con residuos de aceites usados, dispuesto sobre una capa de polietileno negro, marcado en la elipse amarilla.

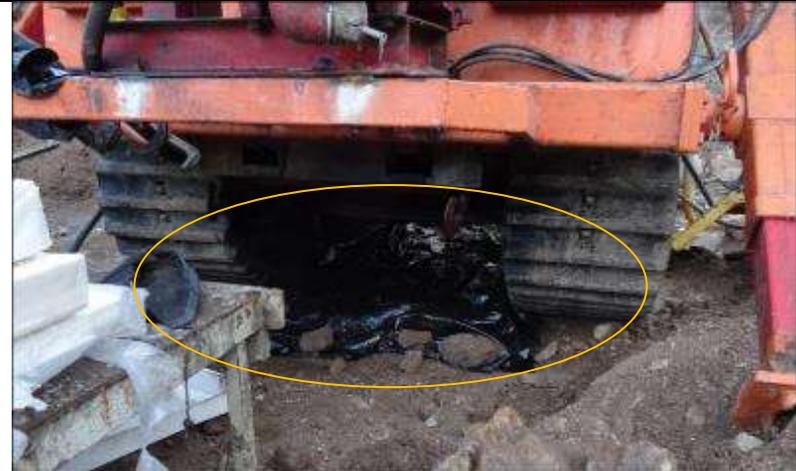
Fotografía 15

Descripción del medio de prueba: Capa de polietileno negro instalada bajo la máquina de perforación.

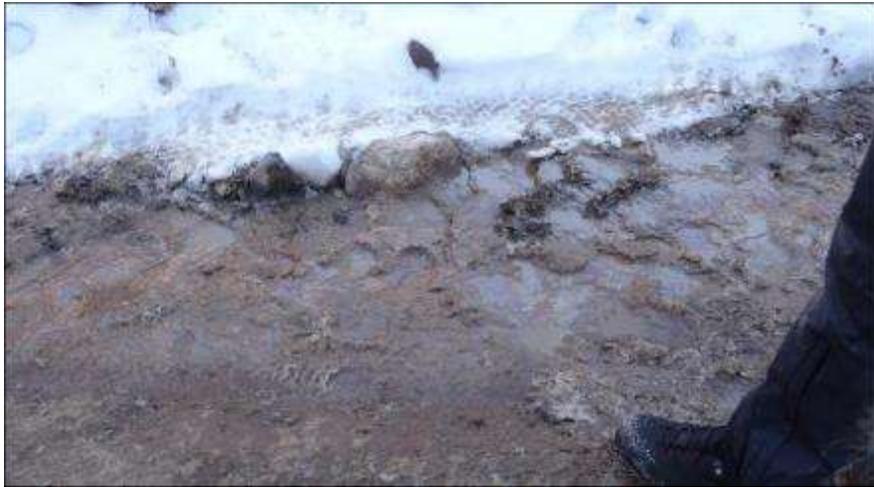
Fotografía 16

Vista del piso del suelo, en el sector de la plataforma de perforación, sometido al tránsito de vehículos y personas, y al ciclo de derretimiento y congelación diario

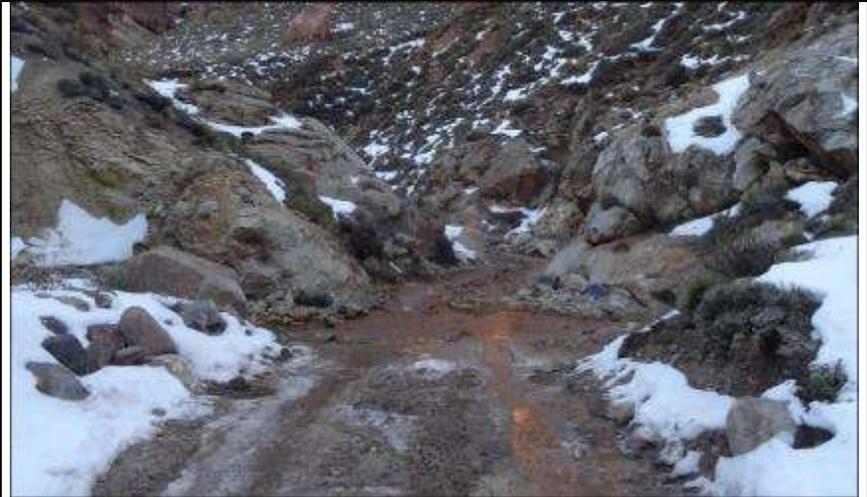
Fotografía 17

Vista del camino de acceso a las faenas. Por la topografía del terreno el acceso se realiza por el cauce del arroyo, vadeándolo en varias oportunidades

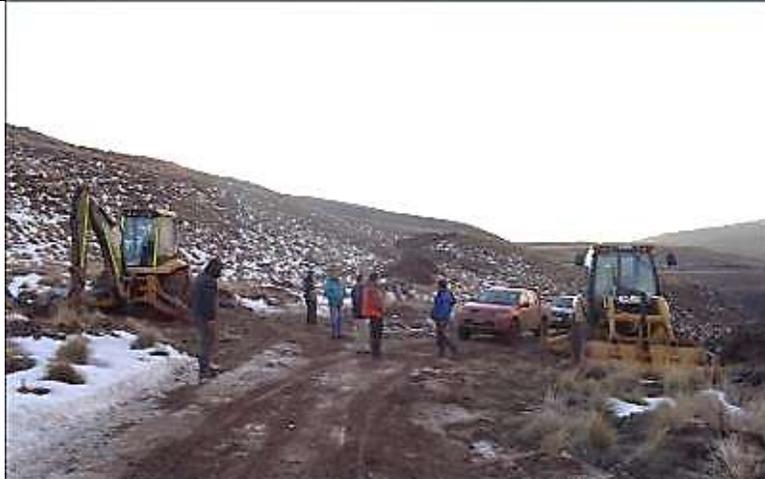
Fotografía 18

Descripción del medio de prueba: Máquinas de contratistas usadas para la construcción de caminos estacionadas a un costado del camino de acceso.

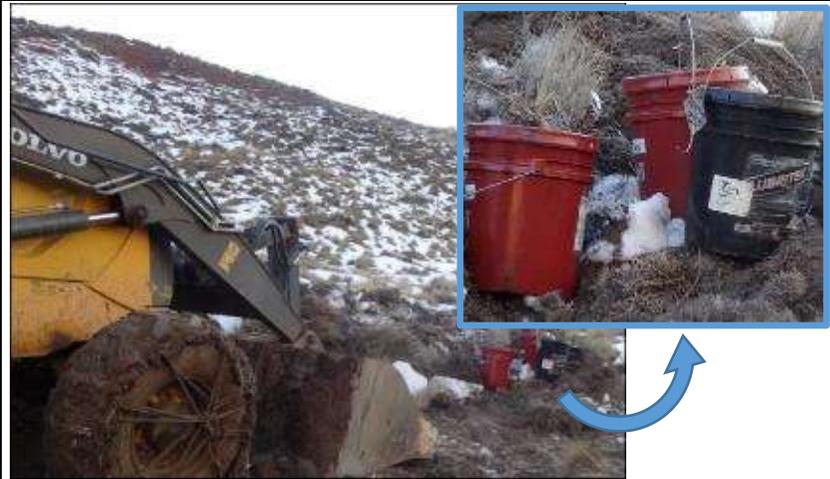
Fotografía 19

Descripción del medio de prueba: En el recuadro se observan tinetas con residuos de hidrocarburos, cerca de las máquinas de la fotografía 18
