Superintendencia del Medio Ambiente
Gobierno de Chile

INFORME TÉCNICO DE FISCALIZACIÓN AMBIENTAL

Programa de Cumplimiento

FOPACO – FPC
DFZ-2017-6070-VIII-PC-IA

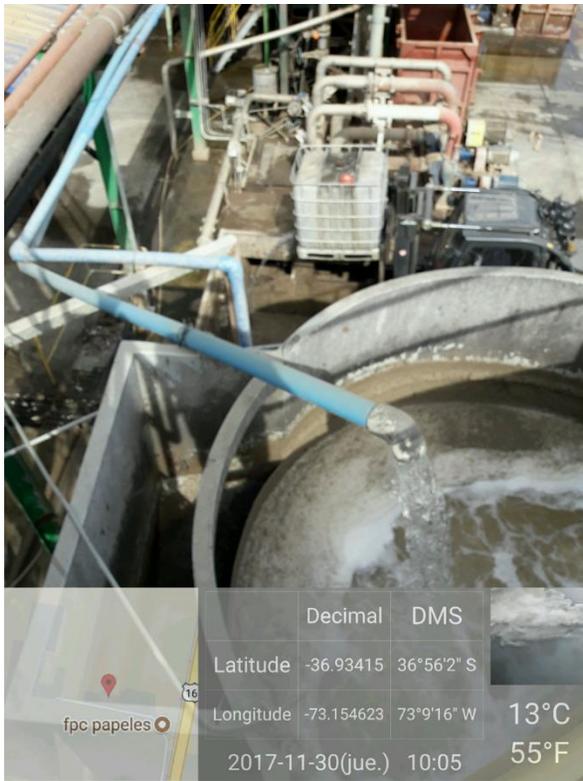
Fotografía 1.

Se observa nuevo piping ingresando a proceso DAF

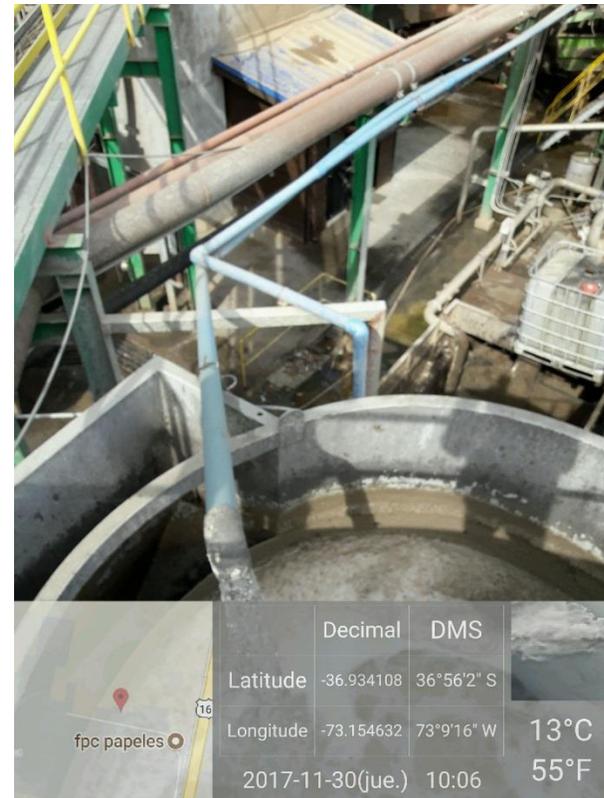
Fotografía 2.

Se observa nuevo piping ingresando a proceso DAF

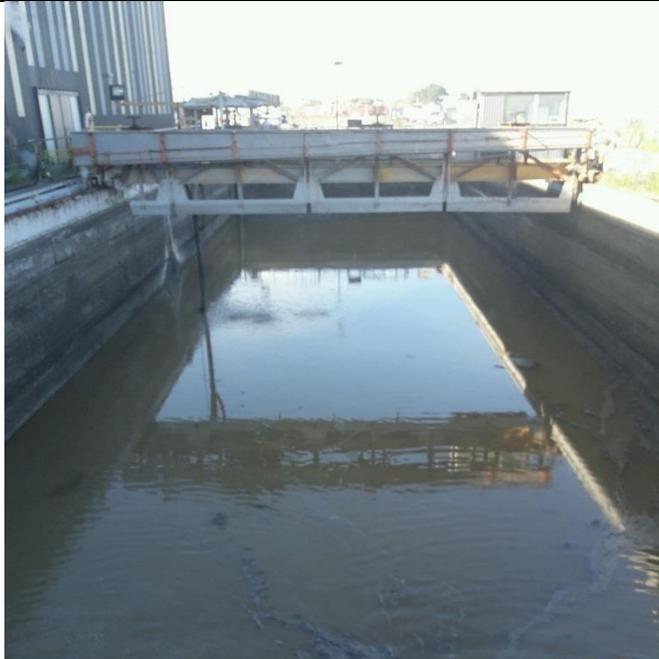
Fotografía 3.

Se observa la inutilización de la piscina para fines no autorizados en la RCA N° 178/2011

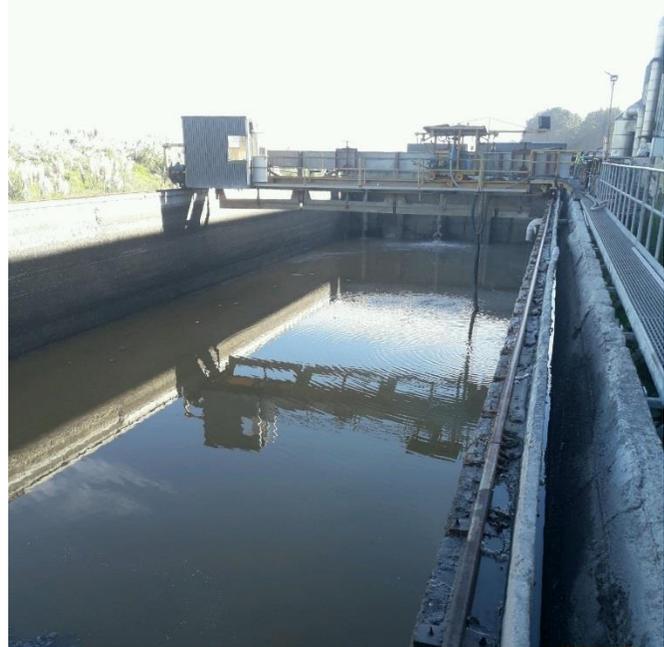
Fotografía 4.

Se observa la inutilización de la piscina para fines no autorizados en la RCA N° 178/2011

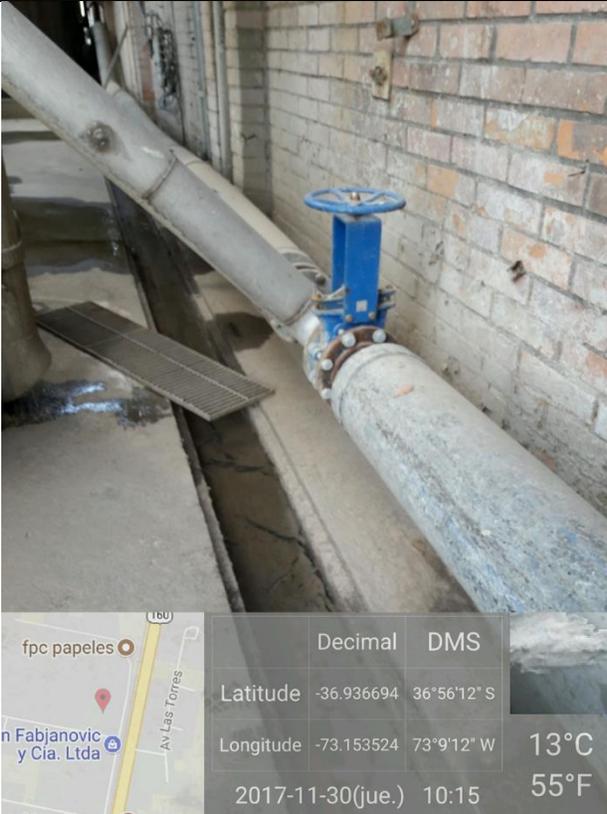
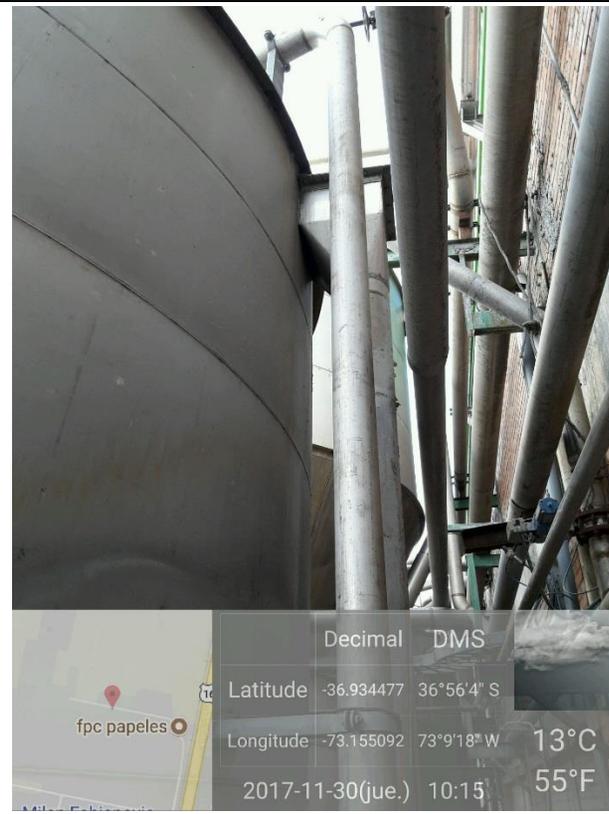
Fotografía 5.	Fecha: 30-11-2017	Fotografía 6.	Fecha: 30-11-2017
Descripción del medio de prueba: Nuevo piping ingresando a proceso DAF		Descripción del medio de prueba: Nuevo piping ingresando a proceso DAF

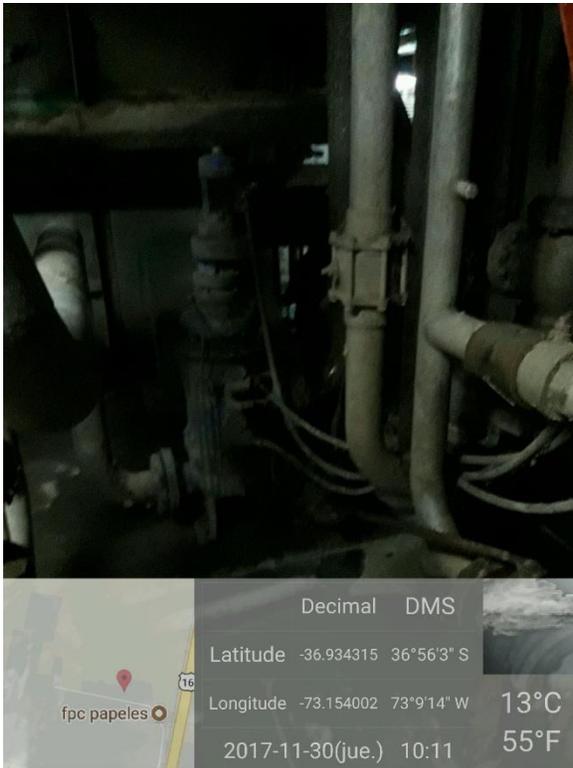
Fotografía 7.

Se observa instalación de filtros en regadora de máquina papelera.

4	<p>Acción Habilitación filtro de agua clarificada</p> <p>Forma de implementación El filtro de agua clarificada se instalará en línea de agua de regaderas en máquina papelera, el uso de este posibilitará reemplazar agua</p>	Por ejecutar	<p>Fecha de inicio: 15/06/2017</p> <p>Fecha de término: 30/11/2017</p>	Utilización de piscina solo para las condiciones de contingencias establecidas en la RCA N°178/2011	<p>Reporte de avance Fecha o periodo de entrega: Al 3er mes desde la aprobación del PdC * Para el caso del filtro de agua se</p>	<p>Con fecha 13 de diciembre de 2017, el titular ingresa primer reporte del PdC. En dicho reporte, presenta los siguientes medios de verificación:</p> <p>- Fotografías fechadas y georreferenciadas, donde se observa</p>

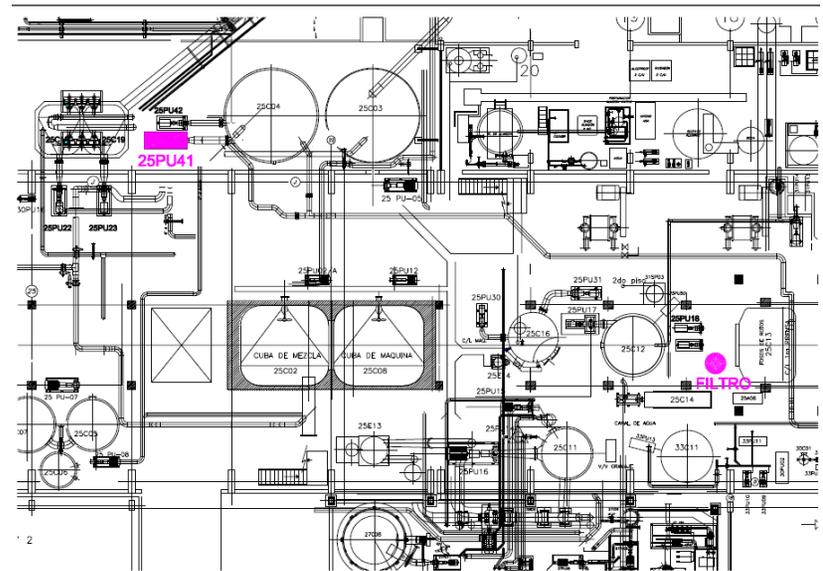
Fotografía 8.

Diagrama de proceso, donde se destaca ubicación de los filtros instalados

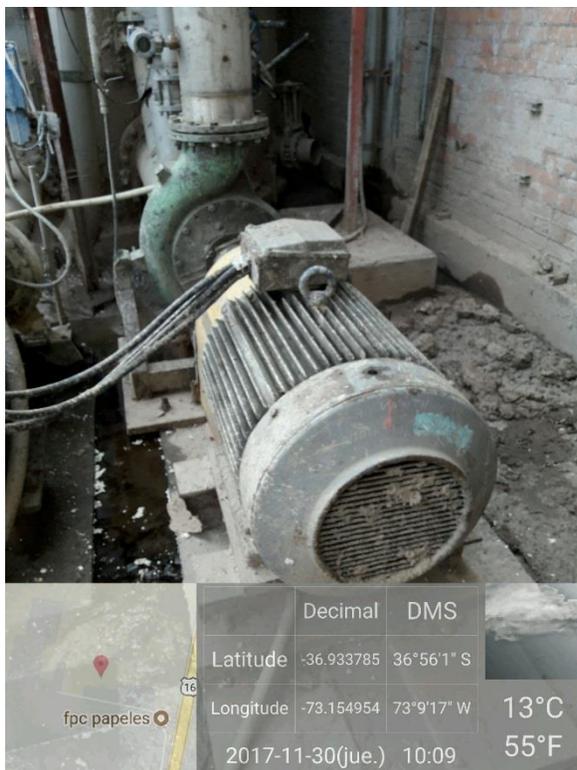
Fotografía 9.

Se observa instalación de bomba en circuito de máquina papelera.

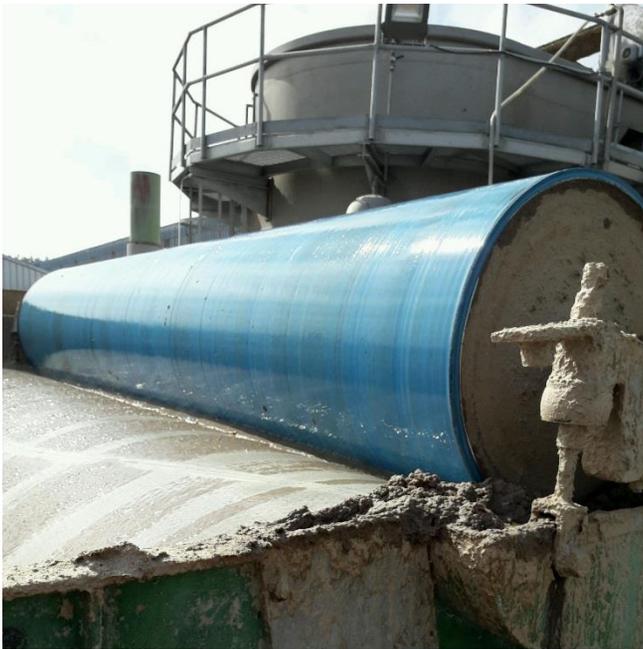
Fotografía 11.

Filtro espesador para el filtrado de riles previo al tratamiento en el equipo DAF después de mantención.

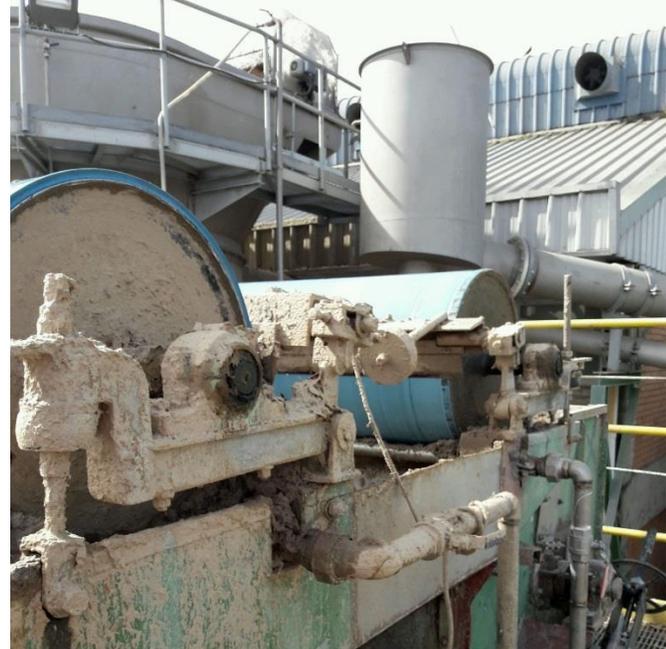
Fotografía 12.

Filtro espesador para el filtrado de riles previo al tratamiento en el equipo DAF después de mantención.

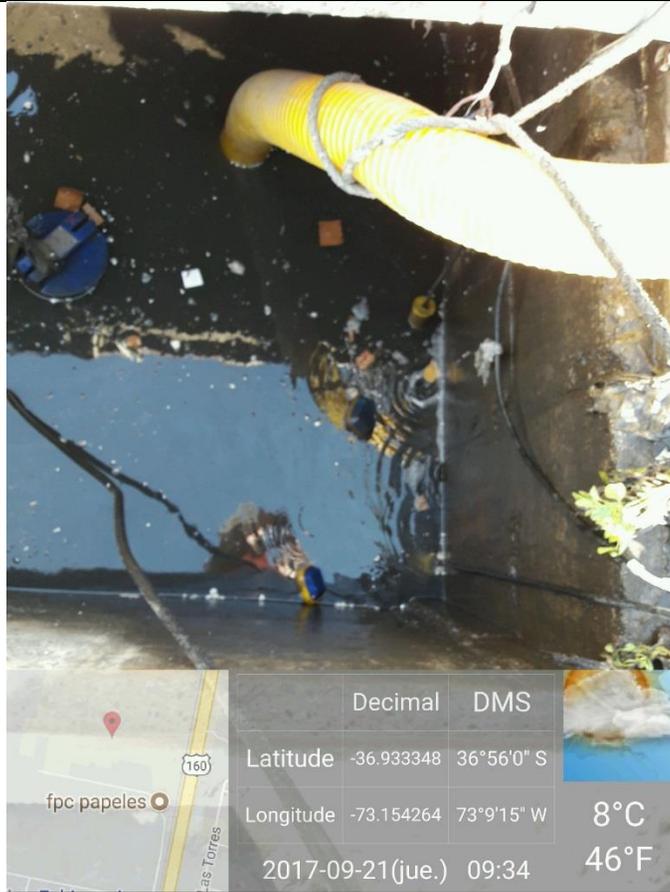
Fotografía 13.

Descripción del medio de prueba:
Sensor instalado en cámara de aguas lluvias

N°	Acción	Tipo de Acción	Plazo de ejecución	Indicador de cumplimiento	Medios de verificación	Resultados de la Fiscalización
8	<p>Acción Disponer de proyecto “Recolección aguas lluvias cancha de acopio”</p> <p>Instalar y habilitar el sensor de nivel</p> <p>Forma de implementación Esta acción se llevó a cabo con la instalación y habilitación del sensor.</p> <p>De acuerdo a la acción ejecutada e indicada en recuadro anterior y en donde se indica que proyecto finalizó el año 2014 dando respuesta a visita de SMA de julio del 2014. La acción detallada a continuación permite mantener dicho proyecto en operación.</p>	Ejecutado	<p>Fecha de inicio: 30/05/2017</p> <p>Fecha de término: 30/07/2017</p>	Instalación y habilitación de sensor acreditada	<p>Reporte inicial Fecha o periodo de entrega: A 10 días desde la aprobación del PdC</p> <ul style="list-style-type: none"> - Facturas u otros antecedentes que acredite adquisición. - Evidencias fotográficas fechadas y georreferenciadas. 	<p>Con fecha 27 de septiembre de 2017, el titular ingresa reporte inicial del PdC. En dicho reporte, presenta los siguientes medios de verificación:</p> <ul style="list-style-type: none"> - Orden de compra de fecha 25.05.2017, correspondiente a pedido N° 5.900 a empresa INGESOLVE SPA, por concepto de canalización y cableado a bomba recolectora agua lluvia canchas de acopio, cambio de panel de control y sensor. - Fotografías fechadas y georreferenciadas de sensor instalado en cámara de aguas lluvias (Fotografía 13).

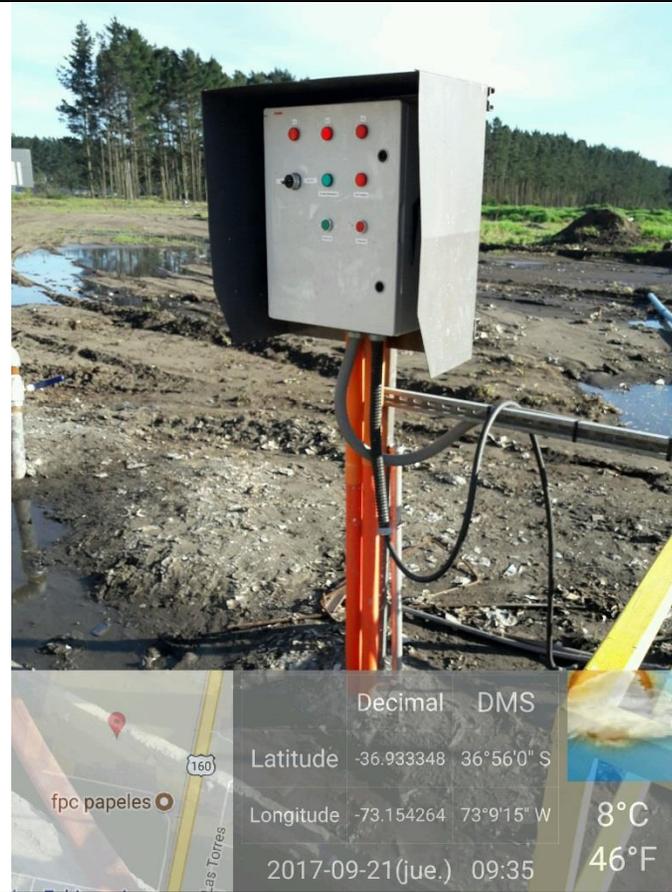
Fotografía 14.

Descripción del medio de prueba:
Cambio de alimentación eléctrica

11	<p>Acción</p> <p>Mantención y mejoramiento a sistema eléctrico y piping de descarga de proyecto inicial:</p> <p>Cambio panel de control</p> <p>Forma de implementación</p> <p>Estas acciones permiten dar continuidad de operación al sistema de recolección de aguas lluvias, incluyendo su sensor.</p> <p>La mantención consiste en:</p> <ul style="list-style-type: none"> - Cambio panel de control 	Ejecutado	<p>Fecha de inicio: 30/05/2017</p> <p>Fecha de término: 30/07/2017</p>	Panel de control cambiado y funcionando	<p>Reporte inicial</p> <p>Fecha o periodo de entrega:</p> <p>A 10 días desde la aprobación del PdC</p> <ul style="list-style-type: none"> - Orden de compra - Evidencias fotográficas georreferenciadas 	<p>Con fecha 27 de septiembre de 2017, el titular ingresa reporte inicial del PdC. En dicho reporte, presenta los siguientes medios de verificación:</p> <ul style="list-style-type: none"> - Orden de compra de fecha 25.05.2017, correspondiente a pedido N° 5.900 a empresa INGESOLVE SPA, por concepto de canalización y cableado a bomba recolectora agua lluvia canchas de acopio, cambio de panel de control y sensor. <p>Fotografías fechadas y georreferenciadas de panel cambiado. (Fotografías 14).</p>

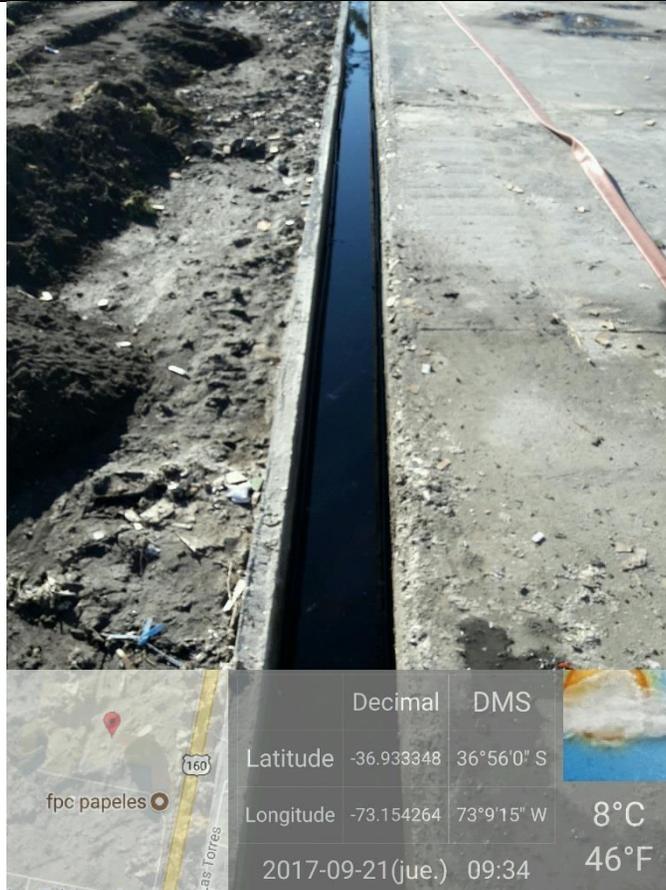
Fotografía 15.

Se observan canaletas, superficies y pretilas limpias

12	<p>Acción Mantenimiento y mejoramiento a sistema eléctrico y piping de descarga de proyecto inicial:</p> <p>Limpieza de piping</p> <p>Forma de implementación</p> <p>Estas acciones permiten dar continuidad de operación al sistema de recolección de aguas lluvias, incluyendo su sensor. La mantención consiste en:</p> <ul style="list-style-type: none"> - Limpieza de piping 	Ejecutado	<p>Fecha de inicio: 30/05/2017</p> <p>Fecha de término: 30/07/2017</p>	Piping limpio y operativo	<p>Reporte inicial Fecha o periodo de entrega: A 10 días desde la aprobación del PdC</p> <ul style="list-style-type: none"> - Orden de compra - Evidencias fotográficas georreferenciadas 	<p>Con fecha 27 de septiembre de 2017, el titular ingresa reporte inicial del PdC. En dicho reporte, presenta los siguientes medios de verificación:</p> <ul style="list-style-type: none"> - Orden de compra de fecha 07.08.2017, correspondiente a pedido N° 6846 a empresa GASALCA LTDA., por concepto de destape y lavado de ducto de recuperación de aguas de patio de materias primas (Bajo radier). - Orden de compra de fecha 04.09.2017, correspondiente a pedido N° 7182 a empresa GASALCA LTDA., por concepto de Servicio de lavado ducto principal cancha con equipo Hidroyet. <p>Fotografías fechadas y georreferenciadas de canaletas, superficies y pretiles limpios. (Fotografías 15 y 16).</p>

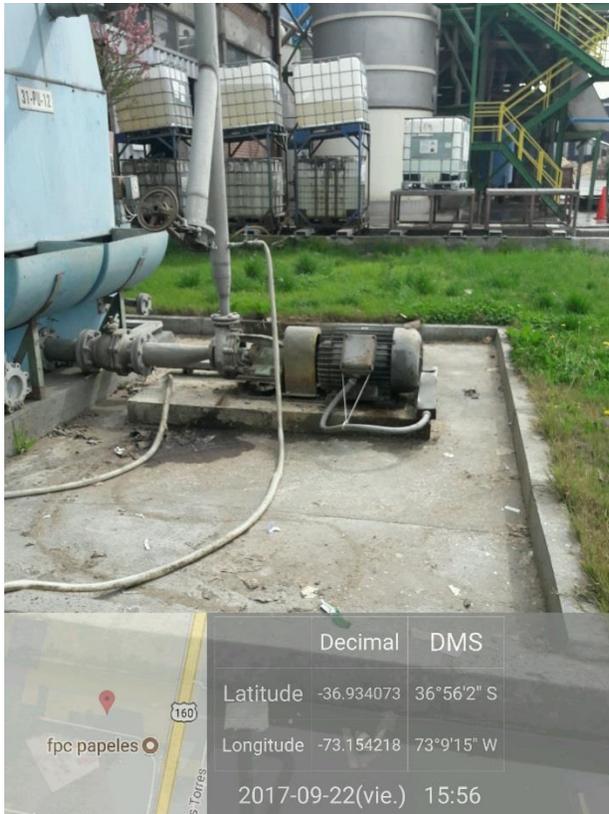
Descripción del medio de prueba:
Se observa construcción de pretil

N°	Acción	Tipo de Acción	Plazo de ejecución	Indicador de cumplimiento	Medios de verificación	Resultados de la Fiscalización
16	<p>Acción Disminuir causa de rebalse canaleta sector torre de enfriamiento (Marca Sulzer).</p> <p>Construcción de pretil de torre de enfriamiento ubicada en exterior galpón de proceso.</p> <p>Forma de implementación Se construyó pretil de torre de enfriamiento ubicada en exterior galpón de proceso y se mejoró el control de nivel. Se procede a cerrar válvulas manuales para evitar el uso de la torre de enfriamiento.</p>	Ejecutada	<p>Fecha de inicio: 15/12/2015</p> <p>Fecha de término: 30/01/2016</p>	Construcción de pretil	<p>Reporte inicial Fecha o periodo de entrega: A 10 días desde la aprobación del PdC</p> <p>- Factura - Evidencia fotografías fechadas y georreferenciadas</p>	<p>Con fecha 27 de septiembre de 2017, el titular ingresa reporte inicial del PdC. En dicho reporte, presenta los siguientes medios de verificación:</p> <ul style="list-style-type: none"> - Factura por trabajos de obras civiles asociados a pretil de torre de enfriamiento. - Fotografías georreferenciadas, donde se observa construcción de pretil. Fotografía 17.

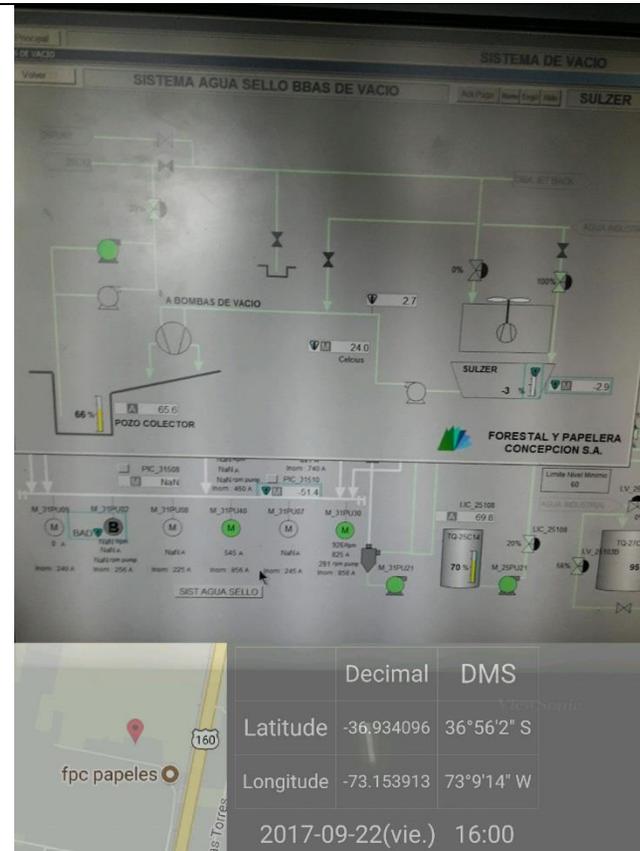
Descripción del medio de prueba:
Pantalla de sistema de control automático de Sistema agua sello Bombas de vacío

Se construyó pretil de torre de enfriamiento ubicada en exterior galpón de proceso y se mejoró el control de nivel. Se procede a cerrar válvulas manuales para evitar el uso de la torre de enfriamiento.				- Evidencia fotografías fechadas y georreferenciadas	- Fotografía pantalla de sistema de control automático de Sistema agua sello Bombas de vacío. Fotografía 18.
18	Acción Disminuir causa de rebalse canaleta sector torre de enfriamiento (Marca Sulzer). Torre de enfriamiento fuera de servicio (actualmente no es utilizada) Forma de implementación Se construyó pretil de torre de enfriamiento ubicada en exterior galpón de proceso y se mejoró el control de nivel. Se procede a cerrar válvulas manuales para evitar el uso de la torre de enfriamiento.	Ejecutada	Fecha de inicio: 15/12/2015 Fecha de término: Indeterminado	Torre no es utilizada	Reporte inicial Fecha o periodo de entrega: A 10 días desde la aprobación del PdC - Factura - Evidencia fotografías fechadas y georreferenciadas	Con fecha 27 de septiembre de 2017, el titular ingresa reporte inicial del PdC. En dicho reporte, señala que <i>“Se cerraron válvulas manuales para evitar así el uso de la Torre de Enfriamiento”</i> , y presenta los siguientes medios de verificación: - Fotografía pantalla de sistema de control automático de Sistema agua sello Bombas de vacío. Fotografía 18.

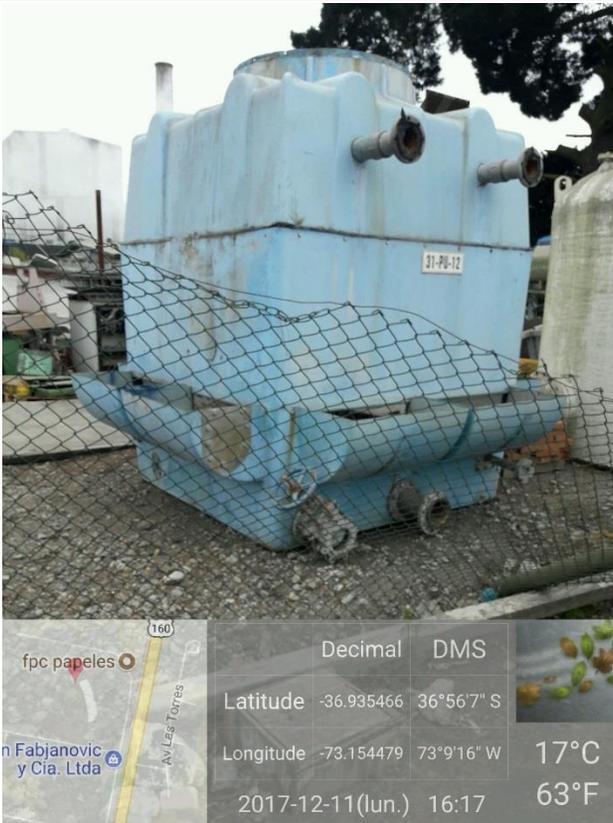
Fotografía 19.

Equipo torre de enfriamiento en patio de equipos en desuso

19	Acción Mejoramiento pretil existente. Aumentar altura en 9 cm para cubrir capacidad de rebalse del 120%. Forma de implementación Dado que el volumen del pretil existente es de 3.119 m ³ y el volumen de la batea de la torre de enfriamiento es de 4,75 m ³ , para considerar una capacidad de contención del 120%, será necesario incrementar la altura de este en 9 cm.	Por ejecutar	Fecha de inicio: 15/08/2017 Fecha de término: 30/09/2017	Pretil aumentado en altura según cálculo de dimensionamiento.	Reporte de avance Fecha o periodo de entrega: Al 5to mes desde la aprobación del PdC - Informe de construcción. Reporte final Fecha o periodo de entrega: Al 6to mes desde la aprobación del PdC - Fotografía fechada georreferenciada de pretil modificado.	Con fecha 13 de diciembre de 2017, el titular ingresa primer reporte del PdC. En dicho reporte, señala que <i>“Equipo Torre de enfriamiento ha sido sacada de proceso ya que se encontraba fuera de operación (Informado en Programa de Cumplimiento y actualmente se encuentra en patio de quipos en desuso”</i> , y presenta los siguientes medios de verificación: - Fotografía fechada y georreferenciada de equipo torre de enfriamiento en patio de equipos en desuso. Fotografía 19 y 20

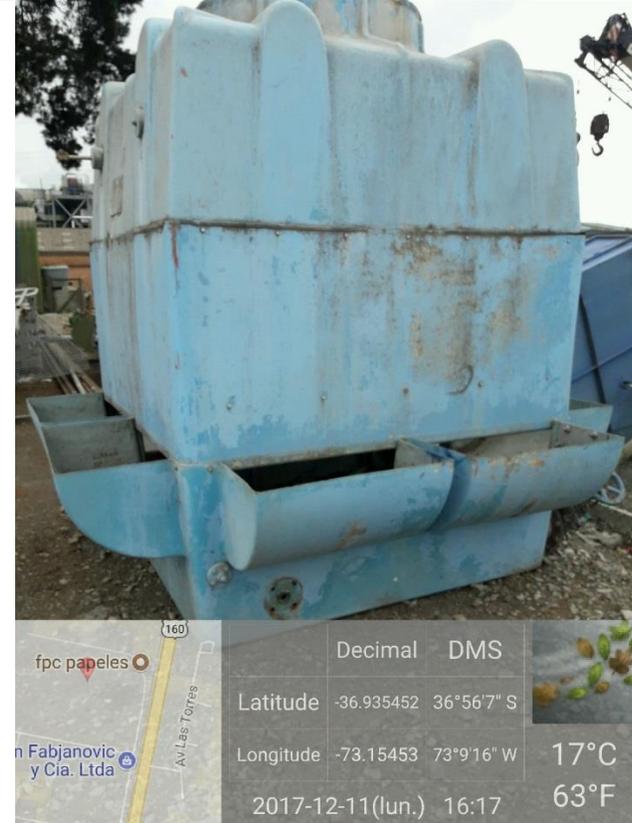
Fotografía 20.

Equipo torre de enfriamiento en patio de equipos en desuso
