## INFORME TÉCNICO DE FISCALIZACIÓN AMBIENTAL

### Examen de Información

## PUERTO PATACHE DE COLLAHUASI - IQUIQUE

### DFZ-2018-1771-I-RCA-IA

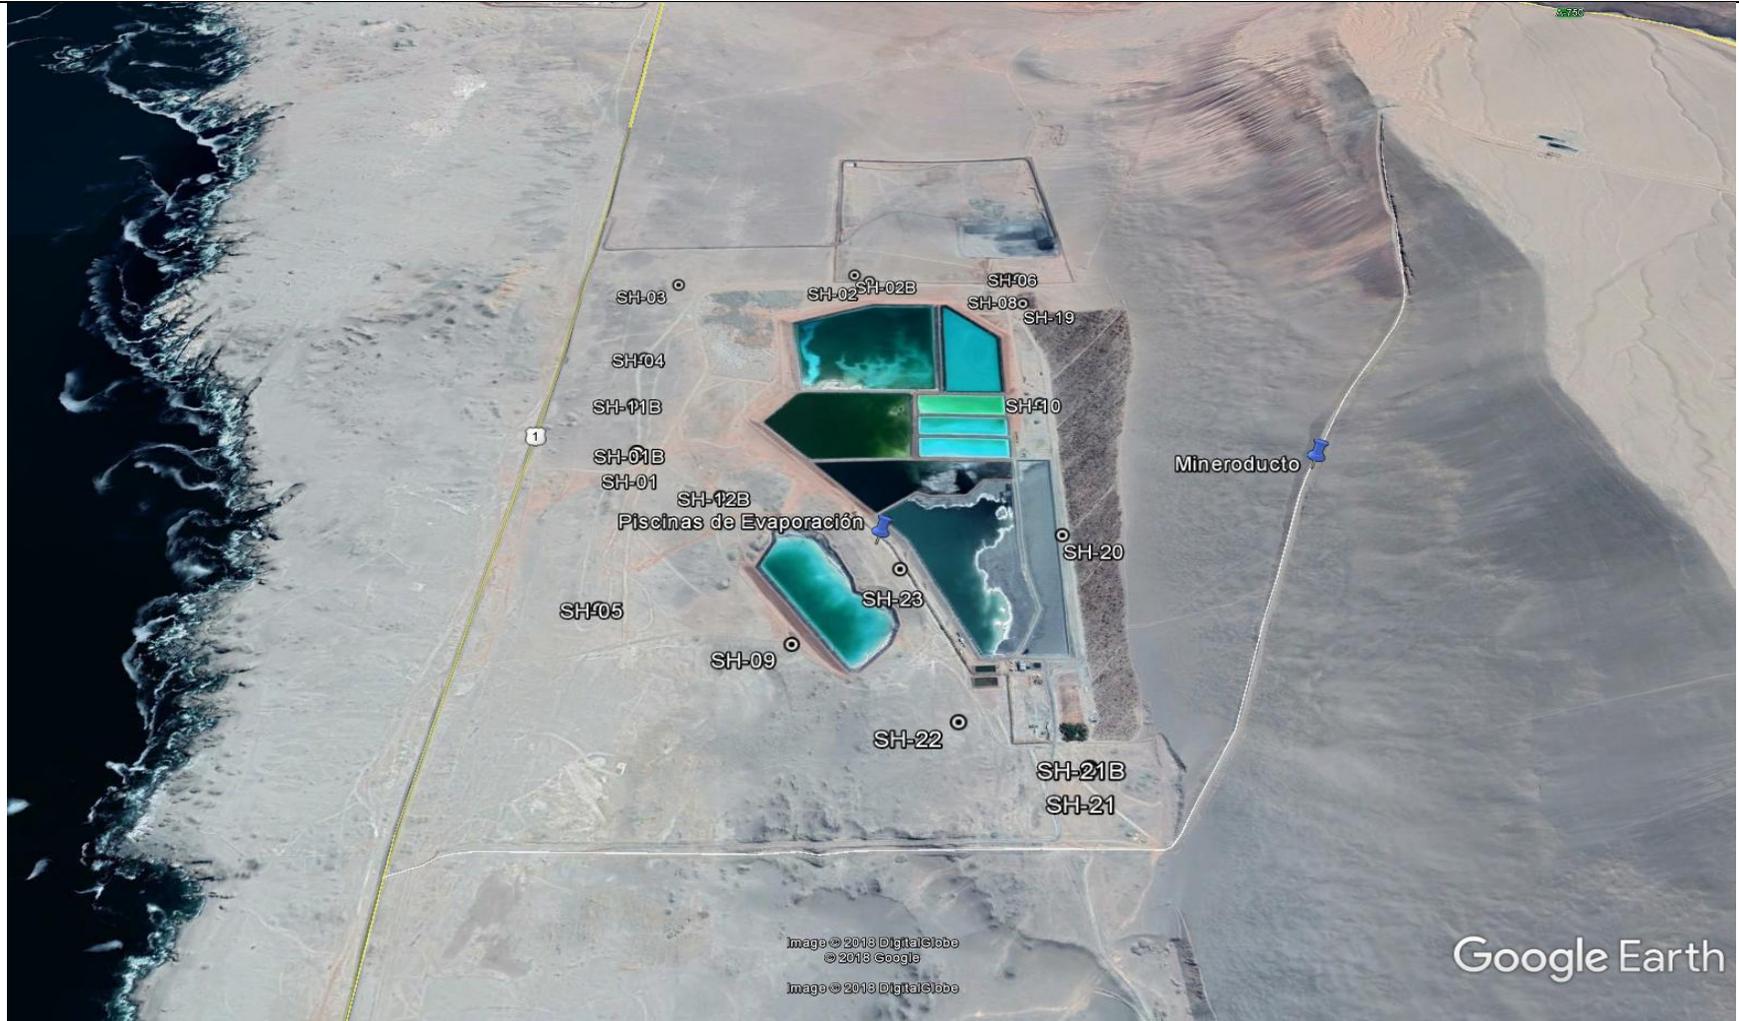
Imagen 2.

f. En relación a los pozos de monitoreo de aguas subterráneas de las piscinas de evaporación del sector puerto Patache, el titular presentó un anexo con la información mediante tabla Excel, mediante un archivo denominado “listado pozos comprometidos” en donde se muestran los puntos de monitoreos de los sectores puerto patache y puerto Collahuasi, con un total de 22 puntos de los cuales 20 corresponden a pozos de monitoreo y el resto a puntos de monitoreo superficial (cámara y llave). Los pozos que aparecen en el listado presentado son: SH-01, SH-01B, SH-02, SH-02B, SH-03, SH-04, SH-05, SH-06, SH-07, SH-08, SH-09, SH-10B, SH-11B, SH-12B, SH-19, SH-20, SH-21, SH-21B, SH-22 y SH-23. Además, la información presentada incluye la fecha de primera medición de nivel o calidad, su ubicación en UTM Datum WGS 84, la variable ambiental que se monitorea, los parámetros comprometidos, la RCA asociada y su estado. En relación al estado, de los 20 pozos, 3 se encontraban en estado no vigente, 2 en estado seco y el resto se encontraban activos, por lo tanto 15 pozos de encuentran activos (operativos). En relación a su ubicación, el titular presento un archivo .kmz con la ubicación de los pozos en el sector de las piscinas de evaporación (imagen 2).
