INFORME TÉCNICO DE FISCALIZACIÓN AMBIENTAL

PISCICULTURA COCULE

DFZ-2018-196-XIV-RCA

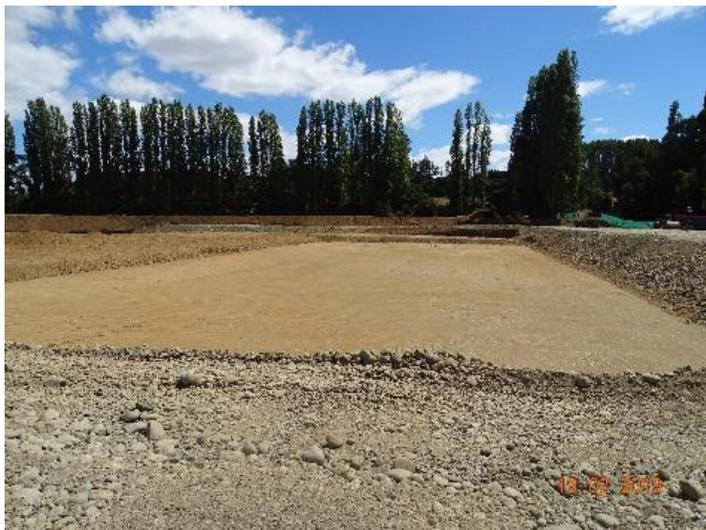
Fotografía 1.

Descripción del medio de prueba: La fotografía muestra sector de preparación de terreno para terraza de cultivo.

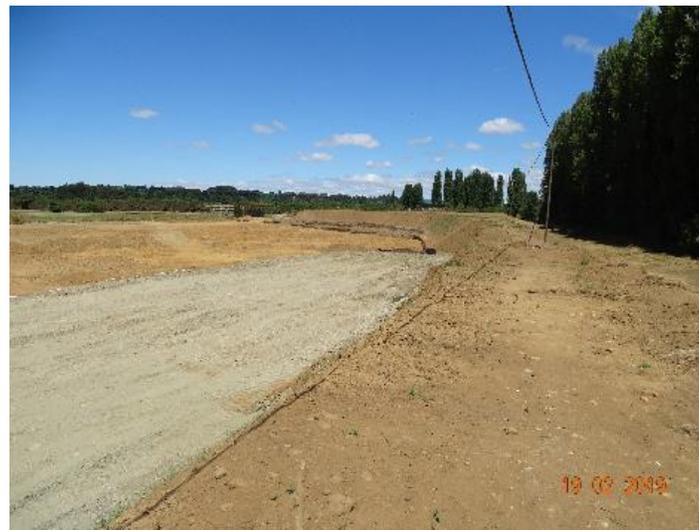
Fotografía 2.

- Se trata de una obra de importantes dimensiones, más de 300 metros de largo, altura que alcanza los 6 metros, y en su parte más ancha, más de 50 metros. Se recorrió la totalidad del pretil de protección. El Sr. Briones, ITO del titular, señala que esta obra se ha construido sólo en base a material de escarpe.
- Por otra parte, se ha movilizado alrededor de 6.000 m³ de material pétreo, proveniente de pozo cercano ubicado al interior del mismo fundo, según indicó Sr. Martínez.
- La obra no contempla enrocado, centro impermeabilizado, control de taludes u otro que asegure su resistencia frente a una crecida extraordinaria del Río Bueno. La obra se encuentra ubicada a unos 30 metros de la ribera sur del Río Bueno.

Descripción del medio de prueba: Vista de este a oeste del pretil de contención, el cual mide más de 300 metros lineales.

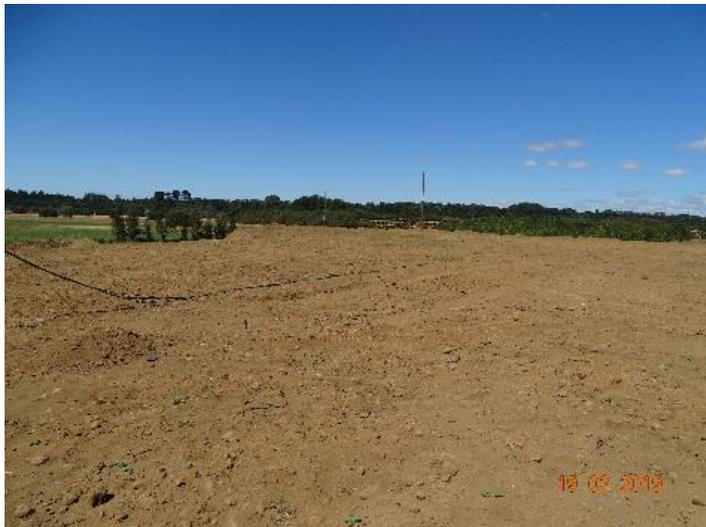
Fotografía 3.

Descripción del medio de prueba: La fotografía muestra sector más ancho del pretil, que alcanza los 50 metros.

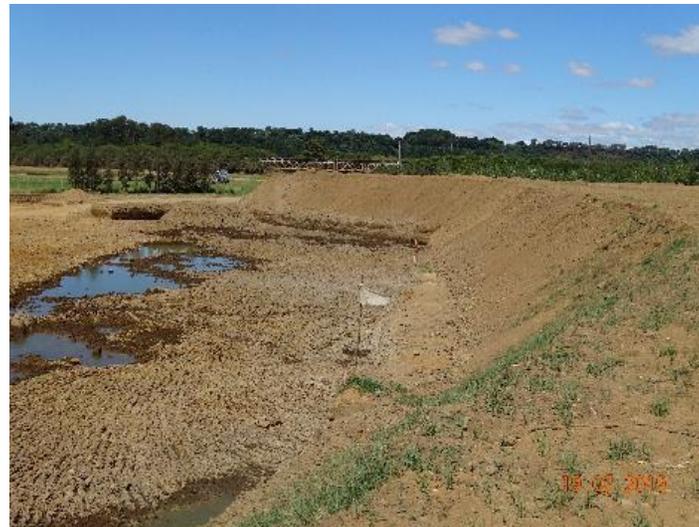
Fotografía 4.

Descripción del medio de prueba: Vista de un costado del pretil, cuya altura promedio alcanza los 6 metros.

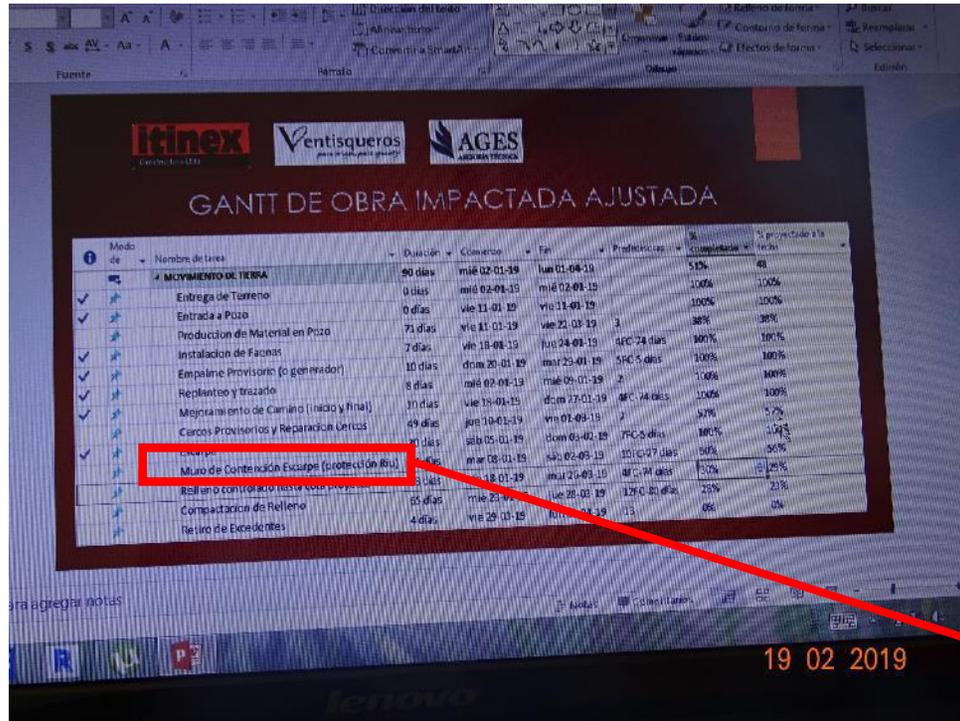
Fotografía 5.

Descripción del medio de prueba: La fotografía 5 describe los datos de la carta Gantt obtenidos desde una presentación (ppt) del ITO de Ventisqueros, del estado de avance de las faenas. Se aprecia claramente ítem denominado “Muro de Contención Escarpe (protección Río).”

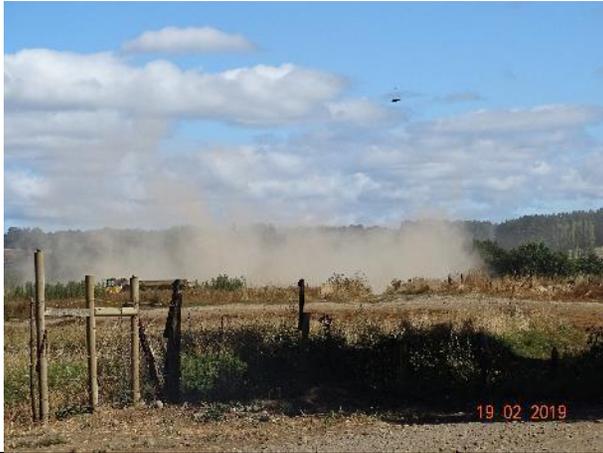
Fotografía 6.

- Tanto en el sector del pozo lastre, como en el mismo sector de faenas, producto del movimiento de camiones, se observa gran cantidad de material particulado (polvo en suspensión), al lado sur del pozo lastre, se constató además la existencia de dos viviendas. Se intentó tomar contacto con sus ocupantes, sin embargo, no respondieron al llamado (sin moradores).

Descripción del medio de prueba: Intenso polvo o material particulado, producto del tránsito de camiones, denota falta de humectación en los frentes de trabajo.

3	Medidas de mitigación Material Particulado	Considerando 3.7.1, letra a), RCA N°26/2014. Generación de Emisiones atmosféricas. Etapa de Construcción. [...]	Emisión de material particulado, por la no humectación de caminos en forma permanente, y no encarpado de camiones.

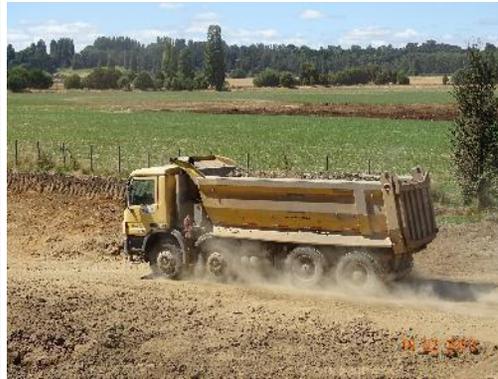
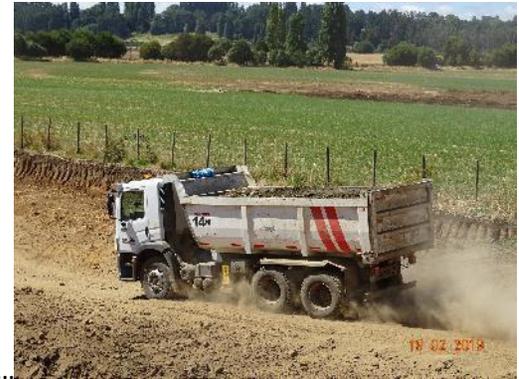
Fotografía 7 y 8.

- Los camiones realizan un circuito cerrado, según lo informado por el Sr. Briones. Salen sin encarpado, pero una vez cargados con material se encarpan, y llegan a la obra por camino interior. Para corroborar aquello, se realizó un control visual aleatorio de los camiones, de 3 camiones, que circulaban desde el pozo lastre a la obra, sólo uno de ellos llegó encarpado.

Descripción del medio de prueba: Camiones sin encarpado.

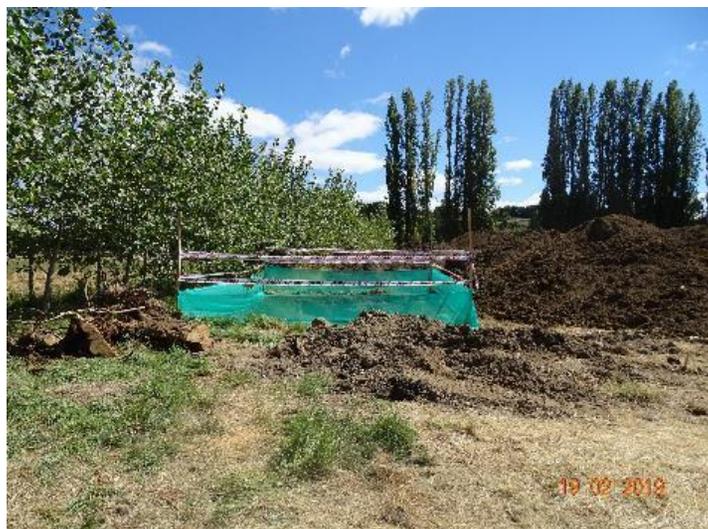
Fotografía 9.

- En el sector suroeste del área donde se realiza el movimiento de tierras, se abrió una fosa o pozo profundo, cuyo objetivo es obtener aguas para cargar el camión aljibe y posterior humectación de caminos, sin exhibir derechos de aguas. Dicho sector se encuentra delimitado con malla raschel.
- Por su parte, revisadas las Resoluciones de la DGA N°744/2012 y 148/2013, en específico el punto de extracción (coordenadas UTM, 5.534.360 N; 661.830 E), éstas corresponden a un punto distinto al pozo mencionado anteriormente. Cabe precisar, de hecho, que las coordenadas descritas corresponden a derechos de agua sobre el Río Bueno.

Descripción del medio de prueba: La fotografía 9 muestra sector suroeste donde se abrió fosa para extracción de agua para humectación de caminos.

4	Intervención cuerpo de agua.	Obra no evaluada.	Se constata la excavación de un pozo en el sector sur-oeste de la plataforma, ello con el fin de extraer aguas para humectación, sin contar con derechos de agua.
5	Impacto paisajístico	Considerando 6.5, RCA N°26/2014. [...]	No se ha dado inicio a la plantación de la doble cortina vegetal (coigües), ello para mitigar el impacto paisajístico.

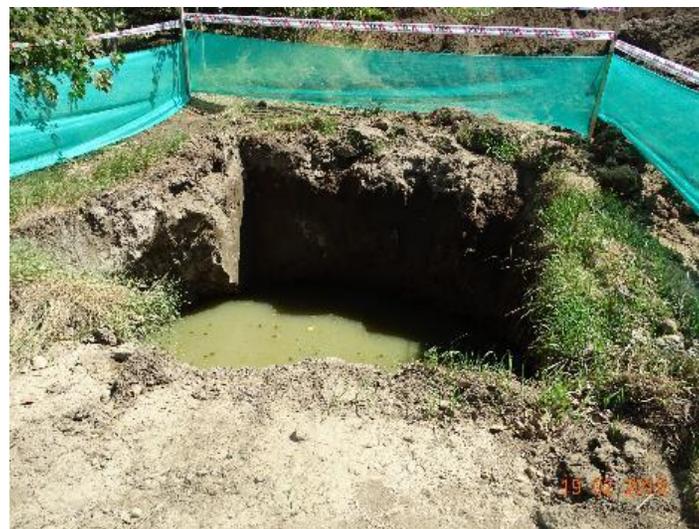
Fotografía 10.

Descripción del medio de prueba: Vista del pozo de agua.

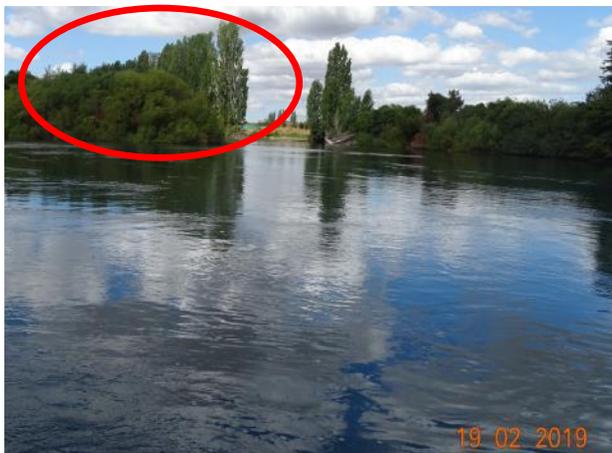
Fotografía 11.

- En la inspección, desde la ribera norte del Río Bueno, dentro del Fundo San Javier, se observó el islote que cubre el sector de la piscicultura, además de la cortina de álamos que corresponde a una barrera natural, existente antes de la ejecución del proyecto, sin embargo, no se observa ninguna nueva plantación de coigüe, menos todavía en dos corridas.

Descripción del medio de prueba: Islote y cortina de álamos naturales o plantados antes del proyecto.

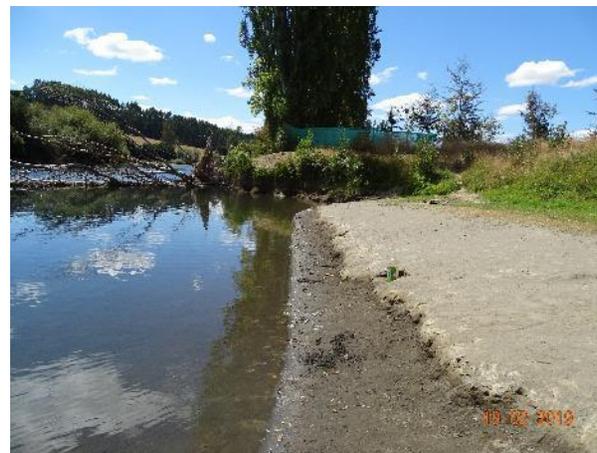
Fotografía 12

Descripción del medio de prueba: Playa pequeña sector Cocule, aledaña a la piscicultura.

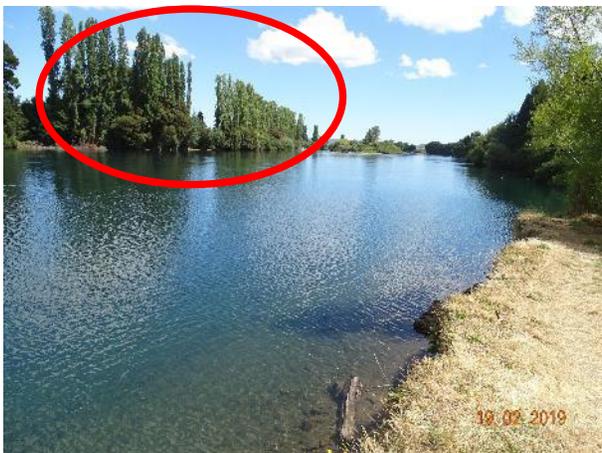
Fotografía 13.

Descripción del medio de prueba: Playa Cocule en la comuna de La Unión, ubicada aguas arriba de la piscicultura, por ribera Norte. Se aprecia cortina natural de álamos existente antes del proyecto.

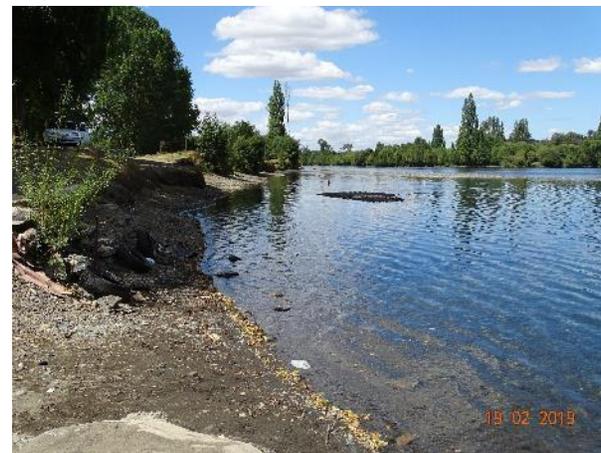
Fotografía 14

Descripción del medio de prueba: Otra vista de Playa Cocule en La Unión, ribera Norte, en dirección Este.
