## INFORME TÉCNICO DE FISCALIZACIÓN AMBIENTAL

## **PUERTO PATACHE DE COLLAHUASI -IQUIQUE**

### DFZ-2019-375-I-RCA

### **ABRIL 2019**

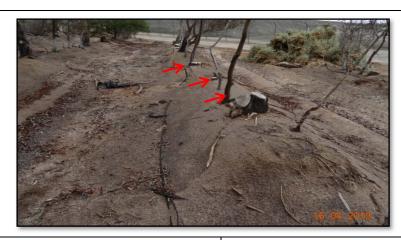
Fotografía 3.	Fecha: 16-04-2019		Fotografía 4.	Fecha: 16-04-2019	
Coordenadas DATUM WGS84 HUSO 19S	Norte: 7.701.675	Este: 378.425	Coordenadas DATUM WGS84 HUSO 19S	Norte: 7.701.673	Este: 378.422

- Se constató individuos de árboles que se encontraban volteados desde su raíz, la mayoría en misma dirección de volteo. De acuerdo a la apreciación de los fiscalizadores aproximadamente un 30 % de ellos se encontraban volteados. Al consultar por la situación a los funcionarios de Collahuasi, el Sr. Paulo Huerta, Supervisor de Medio Ambiente, indicó que los árboles no habían resistido el viento que hubo hace un tiempo, refiriéndose así a la temporada de invierno del año 2018.

- Se constató árboles que se encontraban cortados con motosierra desde la parte baja del árbol (tocón). Al momento de la inspección se consultó por dicha situación al Sr. Huerta, quién señaló que se habían cortado debido a que los árboles, producto del viento, se quebraron en altura.

Árboles volteados, en sentido y/o dirección del viento.

Se apreció árboles cortados desde tocón.

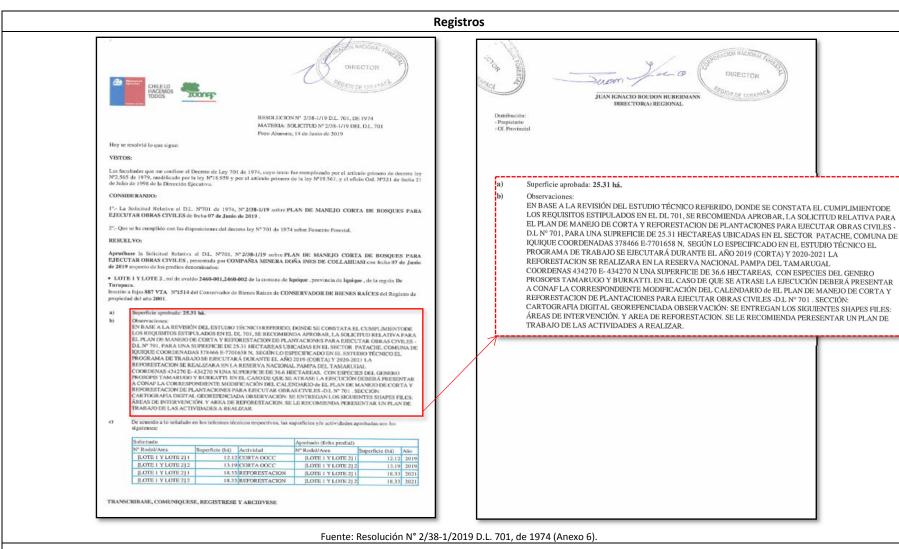
#### Registro 1.

Resolución que aprueba Plan de Manejo de Corta para efectuar obras civiles por un total de 25,35 hectáreas, donde se compensarán 36,6 hectáreas, árboles que serán reforestados en la Reserva Nacional denominada Pampa del Tamarugal.

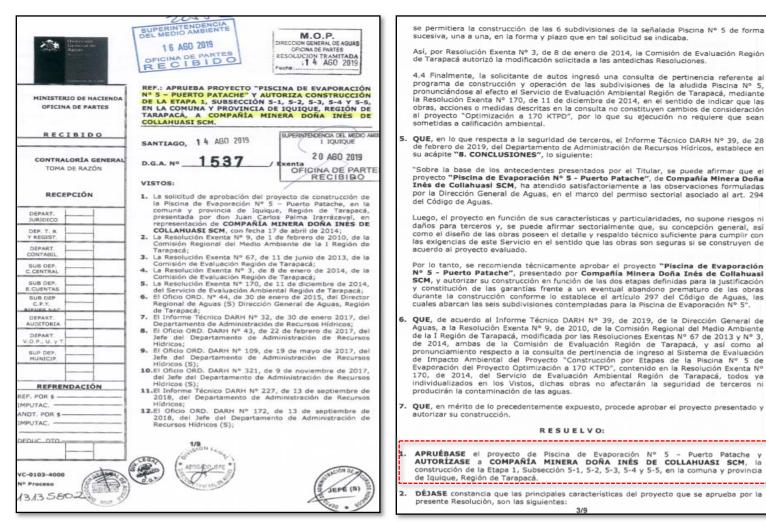
#### Registro 3.

Resolución que aprueba Construcción de la Etapa 1, subsecciones 5-1, 5-2, 5-3, 5-4, y 5-5, de Piscina N°5 del proyecto con RCA "Optimización a 170 KTPD", Res. Ex. N° 170, 11 de diciembre de 2014, a favor de la Compañía Minera Doña Inés de Collahuasi.
