INFORME TÉCNICO DE FISCALIZACIÓN AMBIENTAL

EXPORTADORA UNIFRUTTI

DFZ-2020-176-III-RCA

JUNIO 2020

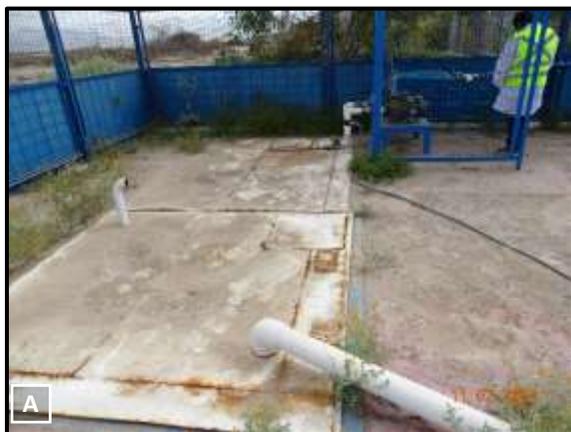
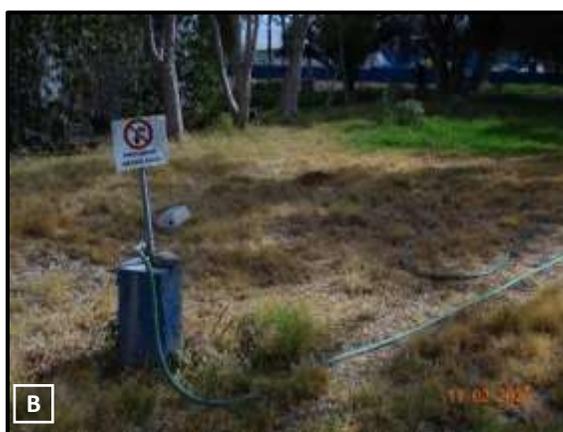
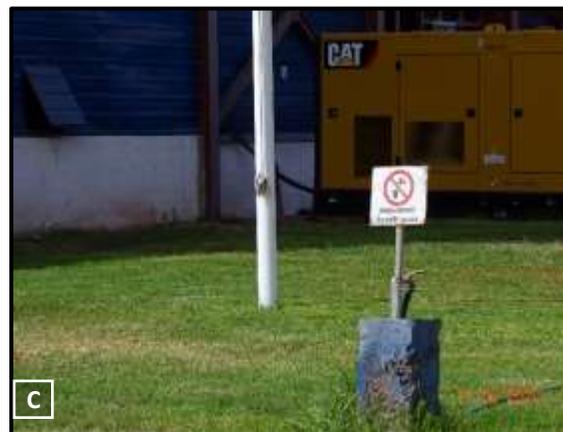
Fotografía 1. Zonas de Riego

- Que la planta habilitó un estanque con una capacidad de 40.000 litros (imagen 1.A), en el cual se mantiene el efluente del sistema de tratamiento de RILES. Para utilizar esta agua el estanque cuenta con dos bombas de 7,5 hp, que permiten distribuir el efluente en las áreas verdes de la Planta UNIFRUTTI.
- El efluente del Sistema de Tratamiento de RILES es dirigido mediante tuberías a distintas áreas verdes al interior de la Planta UNIFRUTTI, en ellas fue posible observar la presencia de llaves de agua, las cuales cuentan con letrero que indica "Prohibido Beber Agua" (Imagen 1B y 1C).

- No obstante lo anterior, el efluente debe cumplir con la Norma Chilena N°1333 de Requisitos de Calidad de Agua para Diferentes Usos por estar siendo utilizado en el riego de áreas verdes del proyecto.

Durante la inspección ambiental se constató que el efluente de la Planta de Tratamiento de aguas residuales es almacenado en un estanque de capacidad de 40.000 litros (Imagen A) para ser distribuidos en las áreas verdes del proyecto (Imagen B y C)

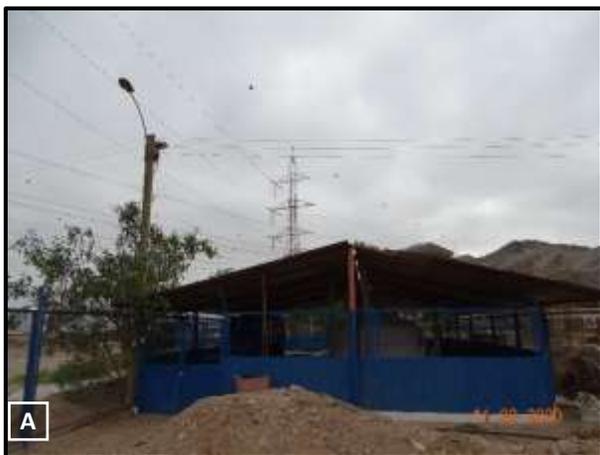
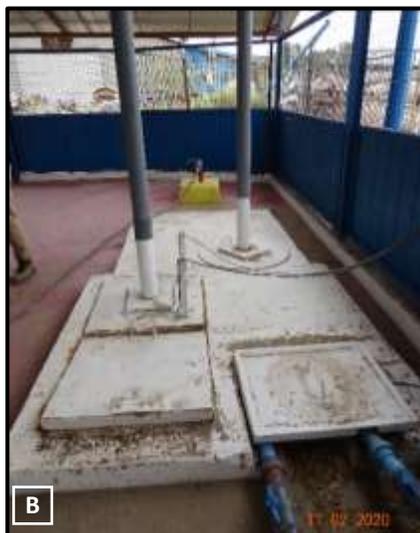
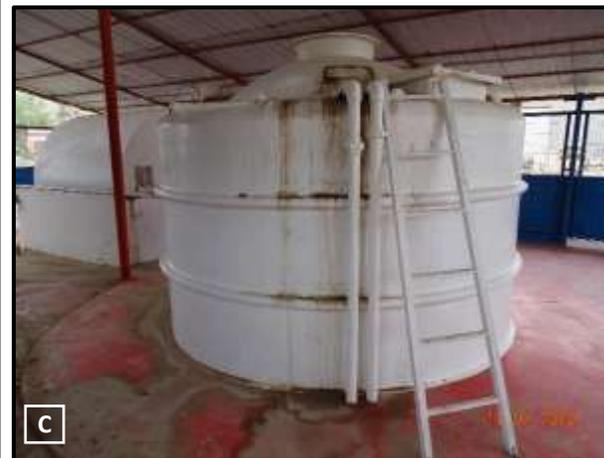
Fotografía 2. Sistema de Tratamiento de Aguas Residuales

- A través del análisis de imágenes satelitales se constató que el sistema de tratamiento de aguas residuales industriales está delimitado en el sector oeste de la planta (Imagen 2.A), al interior de ella se encuentra la cámara de Rejas.
Se constató que la cámara se encuentra con una tapa la cual es removida para ser observada al momento de la fiscalización (Imagen 2.B).

- Se constató que a un costado de la cámara de rejas se encuentra la estación de bombeo, la cual se encuentra graduada y cuenta con flotadores que permiten verificar el nivel necesario de afluente para el funcionamiento del sistema de tratamiento de aguas (Imagen 2.B).

- En el sistema Imhoff se observó la presencia de un estanque que recibe el afluente enviado por la estación de bombeo (Imagen 2.C). El Sr. Carmona señaló que en esta zona no se realiza aplicación de cal ya que no existe emisión de olores, pero que durante la mantención realizada cada seis meses el contenido de estanque es retirado mediante camiones y lavado mediante hidrolavadora el interior de éste.
(Cabe señalar que en el acta de inspección ambiental de fecha 11.02.2020 esta constatación quedó redactada como *“en esta zona no se realiza aplicación de sal”* al ser corregida por el autocorrector, debiendo decir, *“en esta zona no se realiza aplicación de cal”*).

Durante la inspección ambiental se constató que el sistema de tratamiento de aguas se encuentra al interior de una instalación techada, sobre un radier y debidamente delimitada (**Imagen A**). Una vez en su interior se observa cámaras en las cuales al abrirlas se constató la presencia del Sistema de Rejas y la estación de bombeo (**Imagen B**), las cuales estaban en funcionamiento al momento de la fiscalización. Se constató además la presencia de un estanque correspondiente al Sistema Imhoff (**Imagen C**).

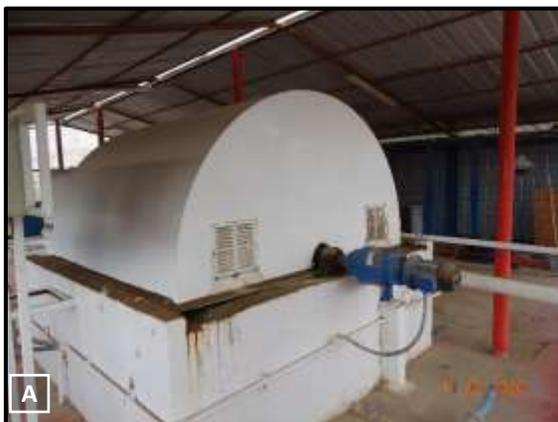
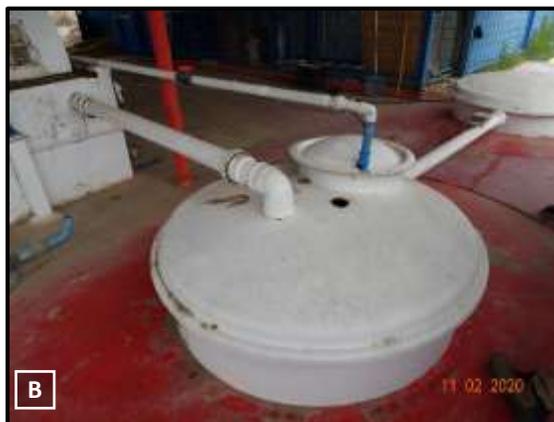
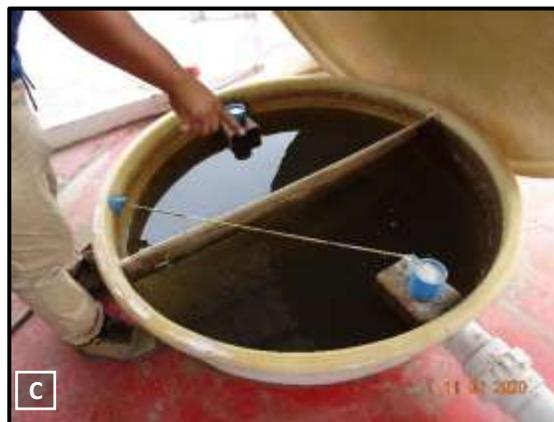
Fotografía 3. Sistema de Tratamiento de Aguas Residuales (continuación)

- Se constató que no se encuentra el ducto conductor de gases; sin embargo, no se perciben olores provenientes de este estanque.
 - Se constató la presencia de un estanque con 4 ventanillas de ventilación, el cual de acuerdo a lo que señala el Sr. Carmona, en su interior cuenta con líneas de Biodiscos por los cuales circula el efluente (Imagen 3.A).

- Se constató la presencia de un tercer estanque a nivel de piso correspondiente al Sedimentador Secundario (Imagen 3.B), el cual recibe el efluente del contador biológico, desde este estanque sale una segunda tubería que dirige los lodos sedimentados al Sistema Imhoff, mientras que una tercera tubería dirige el efluente a la cámara de desinfección.

- Se observó que la Cámara de Desinfección del Efluente (Imagen 3.C) cuenta con dos compartimentos: uno de ellos en los cuales se suministran tabletas de cloro y luego el efluente pasa por el segundo compartimento donde está una tableta descloradora. Una vez que circula por el segundo compartimento, el efluente es dirigido al Estanque de Aprovechamiento de Agua Para Riego.

Posterior al Sistema Imhoff, las aguas en tratamiento son conducidas al estanque de Contacto Biológico Rotatorio (**Imagen A**), el cual en su interior tiene los biodiscos que están en contacto con efluente. Posteriormente las aguas son conducidas al sedimentador secundario (**Imagen B**) desde el cual salen dos tuberías, una de ellas con el lodo sedimentado para enviarlo al sistema Imhoff y una segunda tubería que lleva el efluente a la cámara de desinfección (**Imagen C**). Se observó que esta cámara se mantiene cerrada y en su interior cuenta con dos compartimentos, uno de ellos con tabletas que cloran el efluente y una segunda cámara con una tableta descloradora.

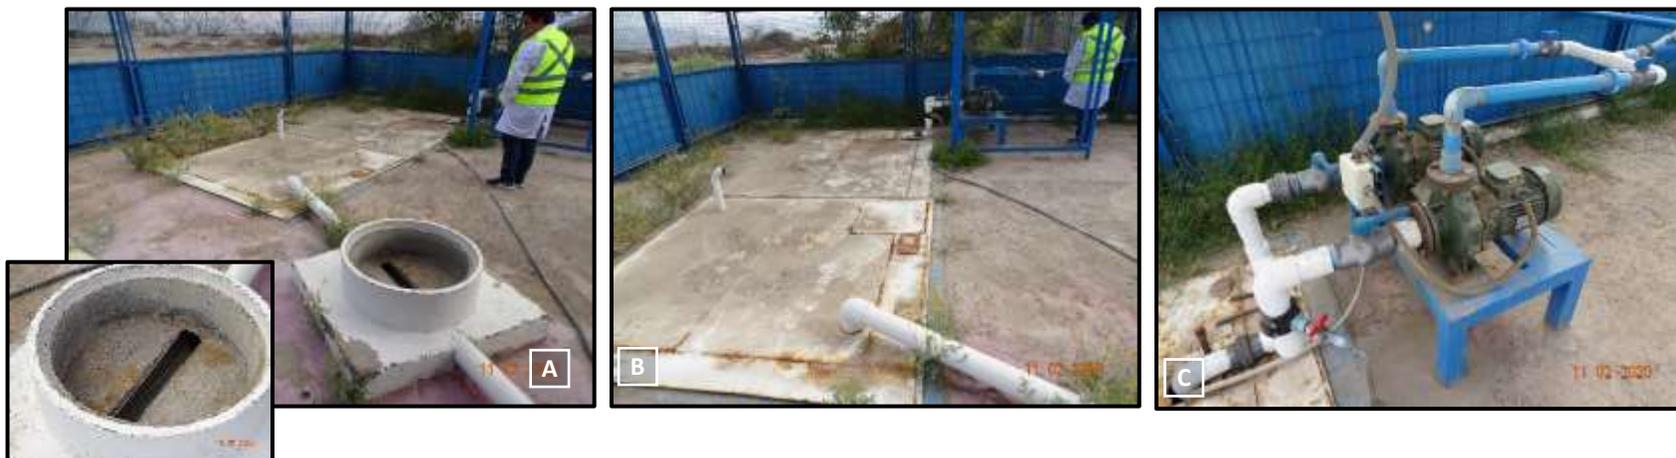
Fotografía 4. Sistema de Tratamiento de Aguas Residuales (Continuación)

- Se constató que en la tubería que conduce el efluente desde la cámara de desinfección hacia el estanque de aprovechamiento se encuentra la cámara de muestreo del efluente (Imagen 4.A). Esta cámara presenta un radiador sobre la cual se encuentra la cámara en la que está la tubería desde donde se obtiene la muestra. A esta tubería se le ha retirado la parte superior, quedando expuesto el efluente para su muestreo.

- Se observó que la planta habilitó un estanque con una capacidad de 40.000 litros (Imagen 4.B), en el cual se mantiene el efluente del sistema de tratamiento de RILes. Para utilizar esta agua el estanque cuenta con dos bombas de 7,5 hp (Imagen 4.C), que permiten distribuir el efluente en las áreas verdes de la Planta UNIFRUTTI, si bien esta infraestructura no formó parte del sistema de tratamiento de RILes aprobado ambientalmente por la RCA N°1091/2006, su habilitación no constituye riesgo medio ambiental ya que sólo almacena el efluente a la espera de ser utilizado en el regadío de las áreas verdes de la Planta, manteniéndose cerrado en el intertanto, antes de ser extraído mediante las dos bombas dispuestas para ello.

Una vez tratadas las aguas de la Planta UNIFRUTTI, el efluente es muestreado para lo cual se habilitó una cámara de muestreo (**Imagen A**) que consta de un radier sobre el cual se encuentra la cámara con un tramo de la tubería que dirige el efluente descubierta en su hemisferio superior. La Planta dispone de un Estanque de Aprovechamiento de Aguas para Riego en el cual acumula el efluente previo su uso en riego (**Imagen B**), el cual se encuentra enterrado y cubierto por una lata de la cual sale una tubería de la cual mediante dos bombas (**Imagen C**) se extrae el efluente para ser aprovechado en el riego de las áreas verdes de la Planta.

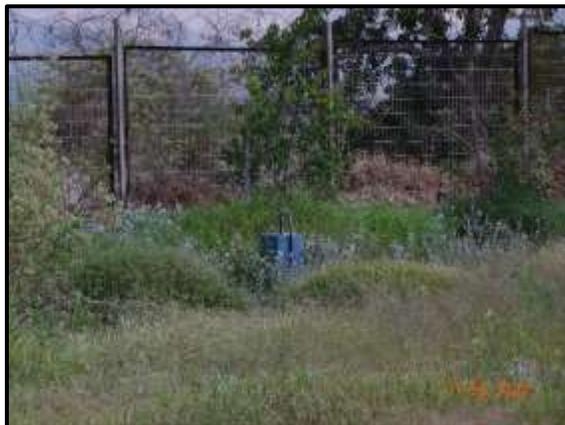
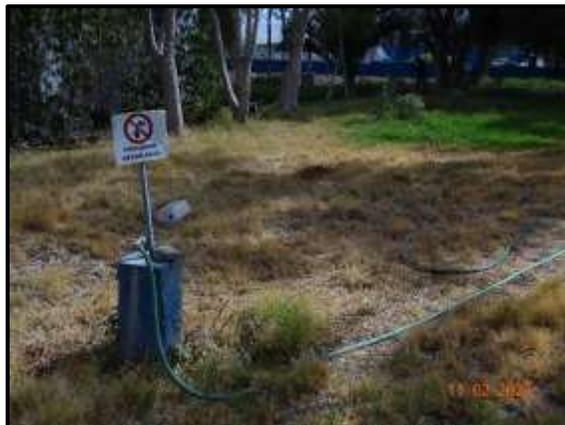
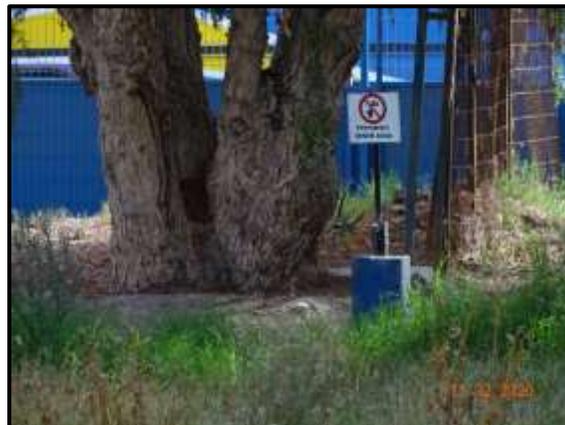
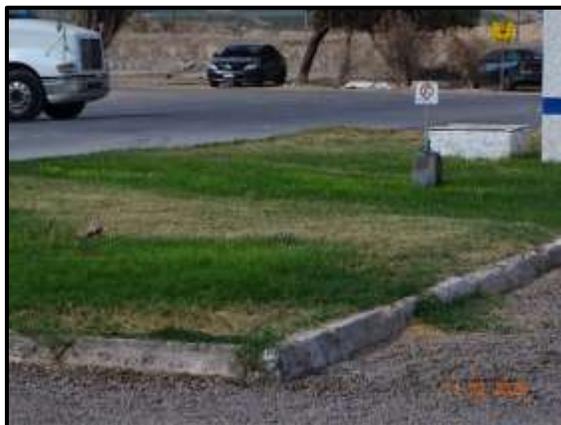
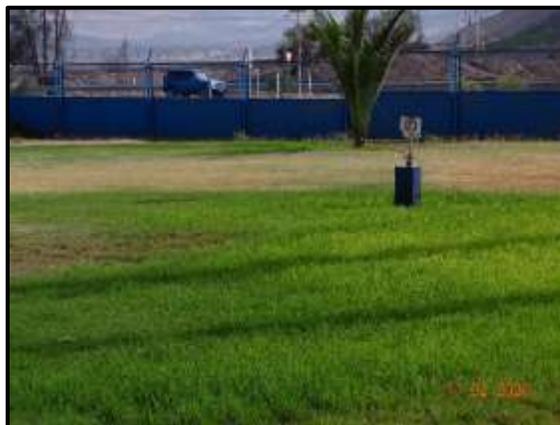
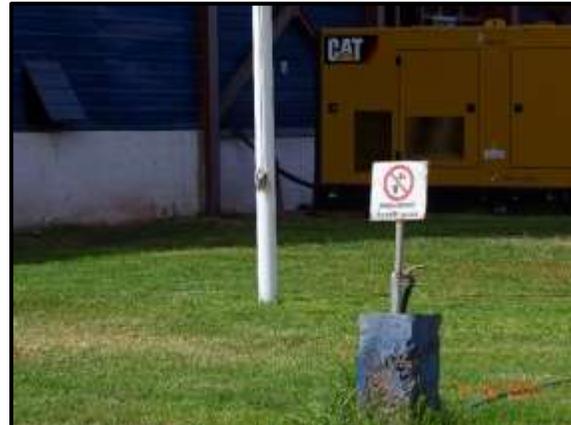
Fotografía 5. Zonas de Riego

- Se constató que el efluente del Sistema de Tratamiento de RILes es dirigido mediante tuberías a distintas áreas verdes al interior de la Planta UNIFRUTTI, en ellas fue posible observar la presencia de llaves de agua, las cuales cuentan con letrero que indica *“Prohibido Beber Agua”* (imagen 5)

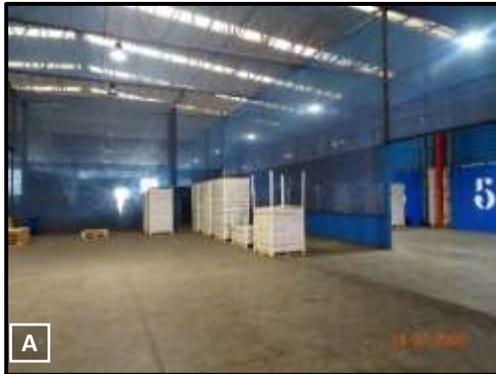
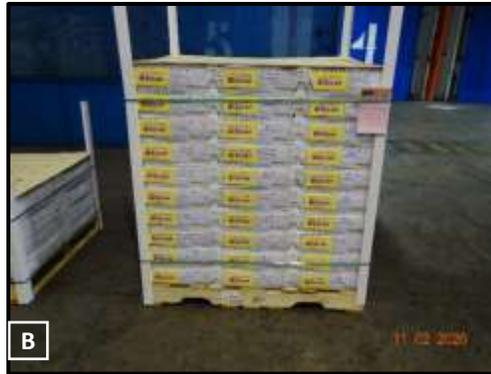
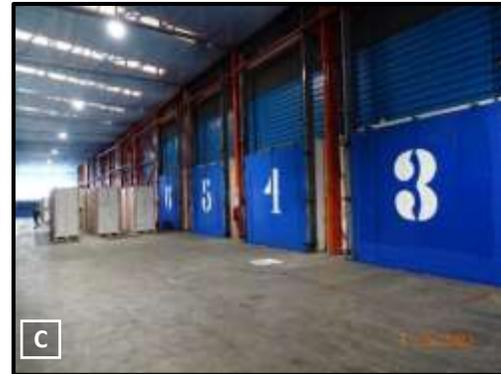
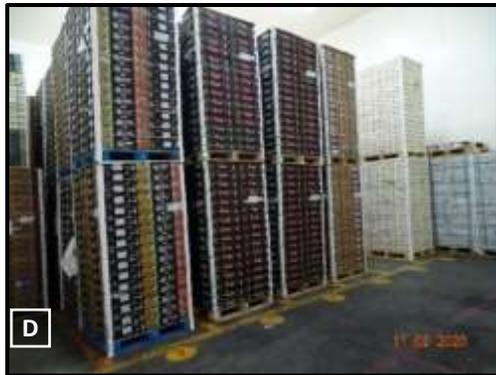
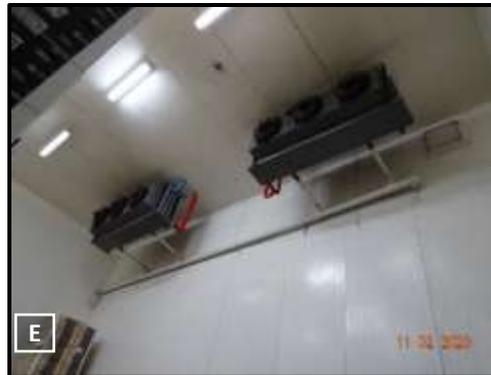
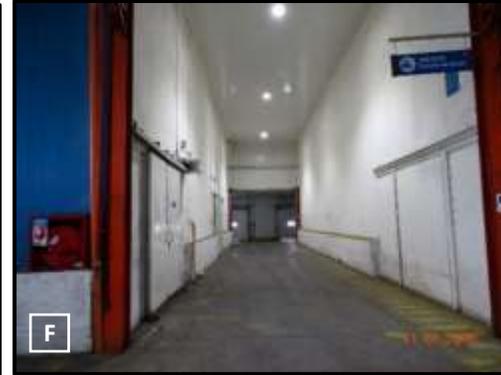
Fotografía 6. Línea de Producción de Uva

En todas las imágenes es posible observar que durante todo el proceso las uvas se mantienen al interior de pallets y no se generan RILes producto de este proceso.
