INFORME TÉCNICO DE FISCALIZACIÓN AMBIENTAL

Programa de Cumplimiento

CES S/I OXXEAN – 6
CES MELIMOYU - RNA 110740
DFZ-2018-2538-XI-PC
DICIEMBRE 2020

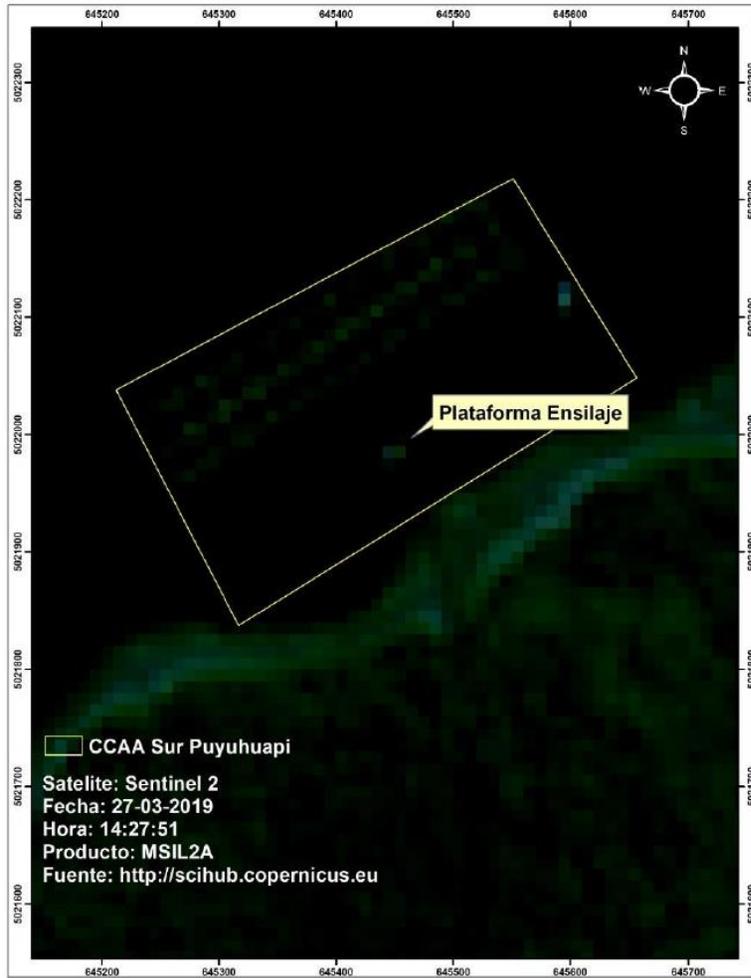
Imagen 1.

Descripción del medio de prueba: Ubicación Plataforma de ensilajes

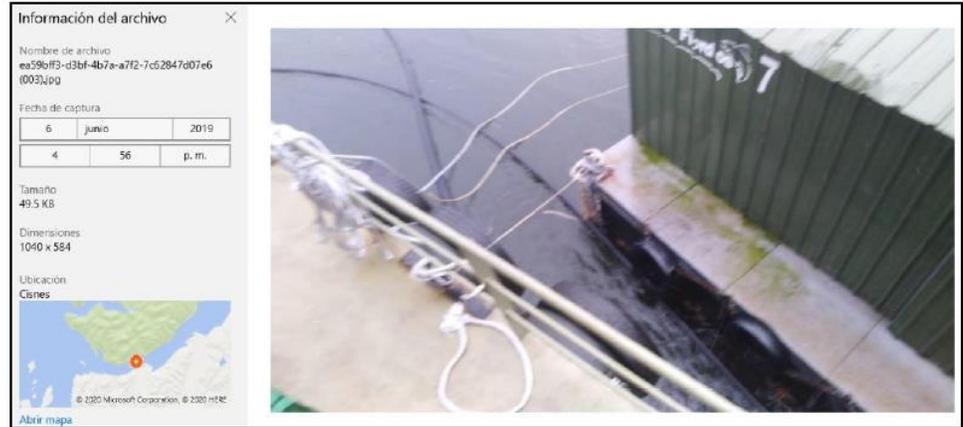
Imagen 2.

Descripción del medio de prueba: fotografía silo n°7.

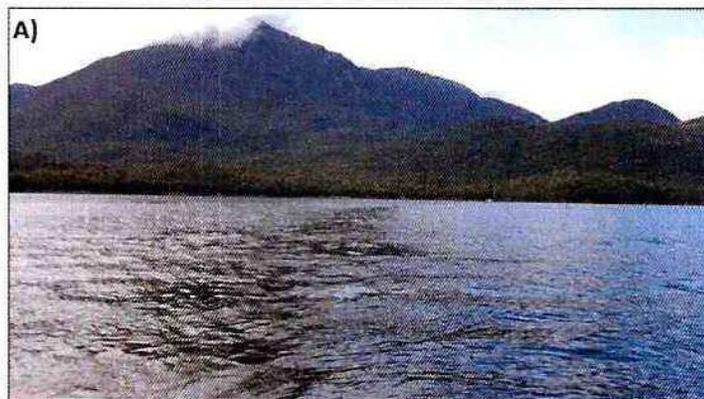
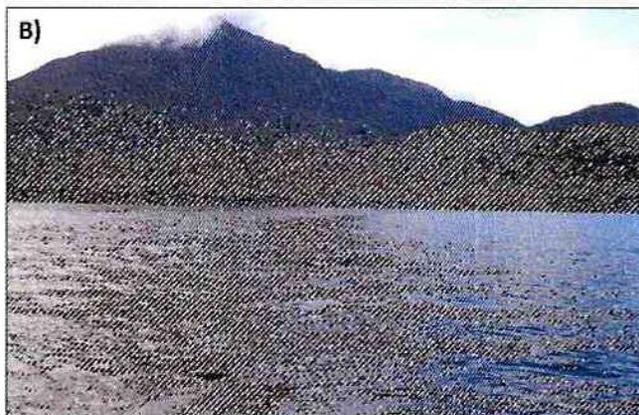
Imagen 13.

Descripción del medio de prueba: Fotografías transecta a 500 metros de distancia de la concesión.

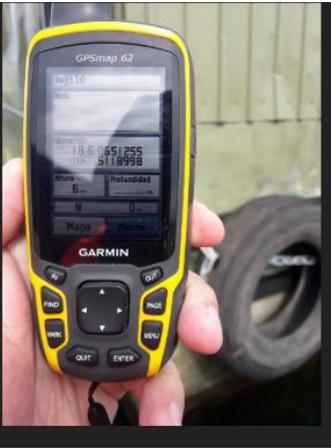
Imagen 14.	Fecha: 26-09-2018	Imagen 15.	Fecha: 26-09-2018
Descripción del medio de prueba: Vértice A caseta de alimentación.		Descripción del medio de prueba: Vértice B caseta de alimentación.	
<div style="background-color: #333; color: #fff; padding: 5px;"> <p>Información del archivo Cerrar</p> <p>Nombre de archivo 20180926_130750</p> <p>Fecha de captura miércoles, 26 de septiembre de 2018 13:07</p> <p>Tamaño 3,9 MB</p> <p>Dimensiones 3096 x 4128</p> <p>Foto 1/400 seg f/1,9 3,7 mm</p> <p>ISO 40</p> <p>Dispositivo SM-I701M</p> <p>Ruta de acceso de la carpeta C:\Los Fiordos\2. Agua Mar\2. Area Cisnes\1. Melimoyu\Melimoyu\Caseta de Alimentación</p> <p>Carpeta con fotos y videos Este equipo</p> </div>

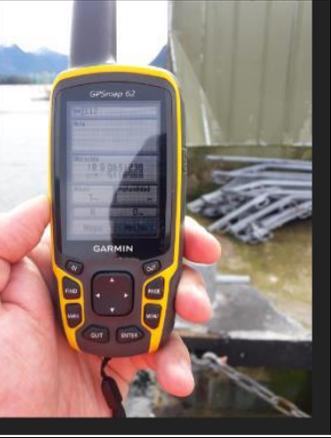
Imagen 16.	Fecha: 26-09-2018	Imagen 17.	Fecha: 26-09-2018
Descripción del medio de prueba: Vértice C caseta de alimentación.		Descripción del medio de prueba: Vértice D caseta de alimentación.

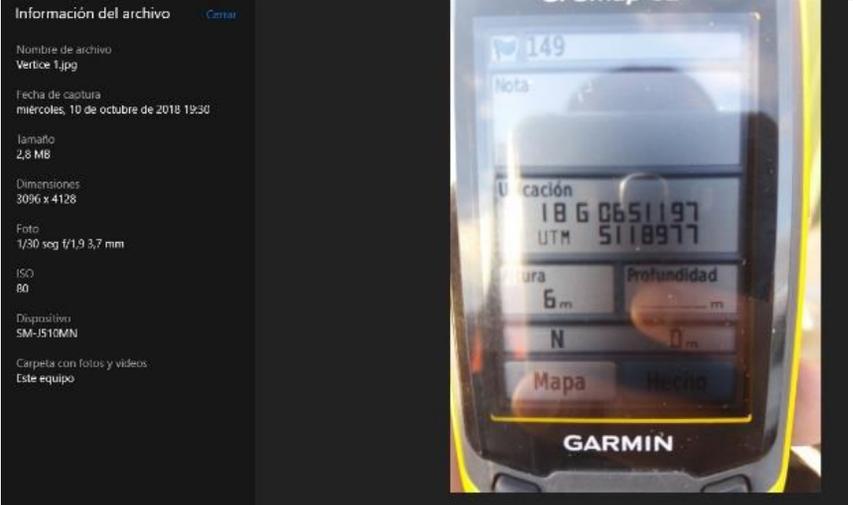
Imagen 18.

Descripción del medio de prueba: Vértice A Plataforma Ensilaje.

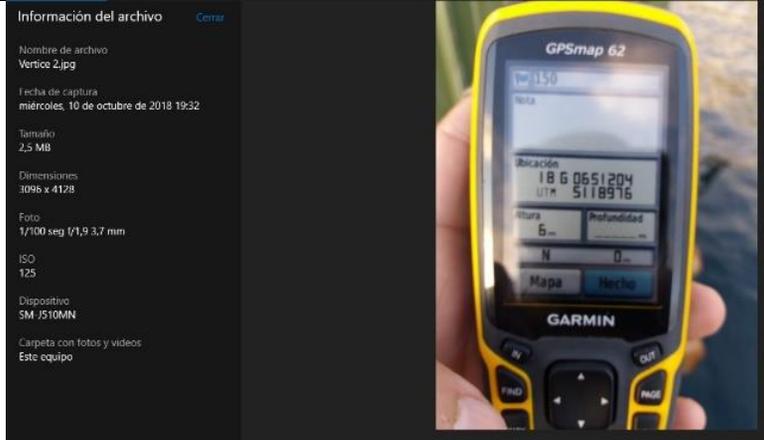
Imagen 19.

Descripción del medio de prueba: Vértice B plataforma ensilaje.

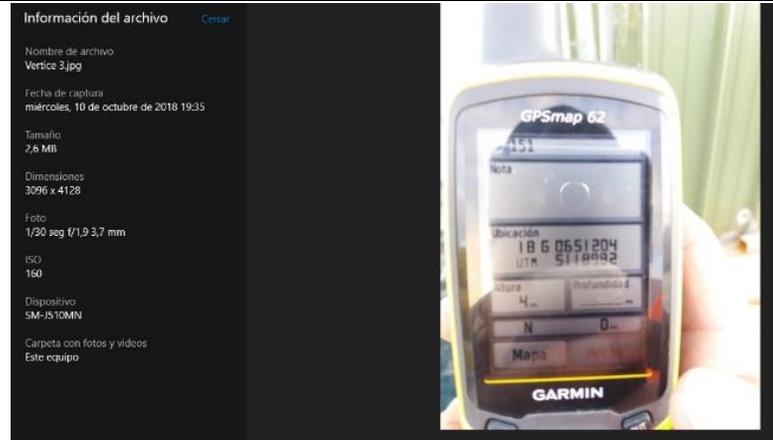
Imagen 20.

Descripción del medio de prueba: Vértice C plataforma ensilaje.

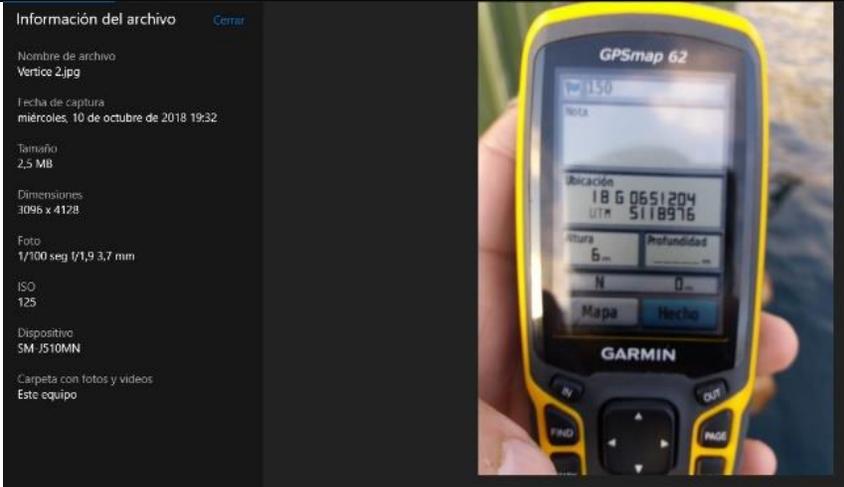
Imagen 21.

Descripción del medio de prueba: Vértice D plataforma ensilaje.

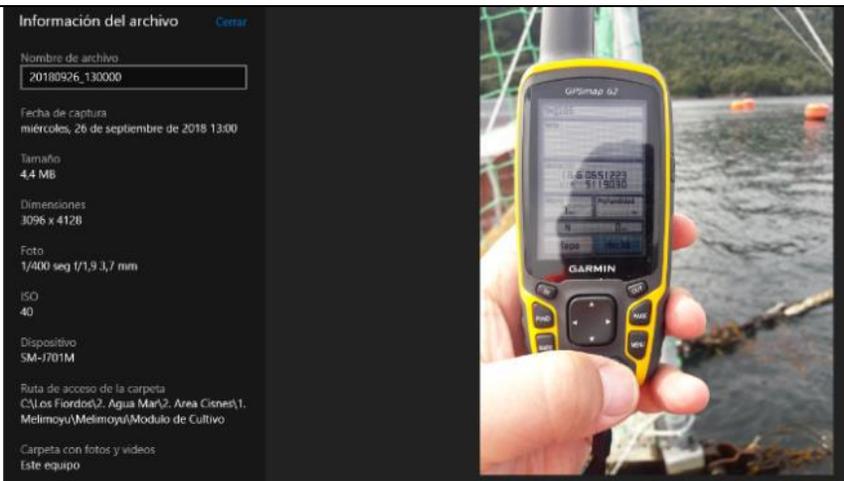
Imagen 22.

Descripción del medio de prueba: Vértice A módulo cultivo.

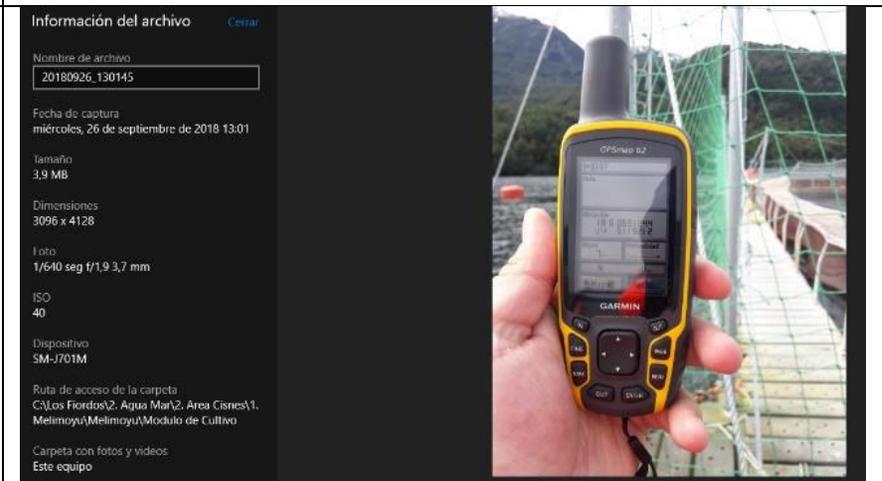
Imagen 23.

Descripción del medio de prueba: Vértice B módulo cultivo.

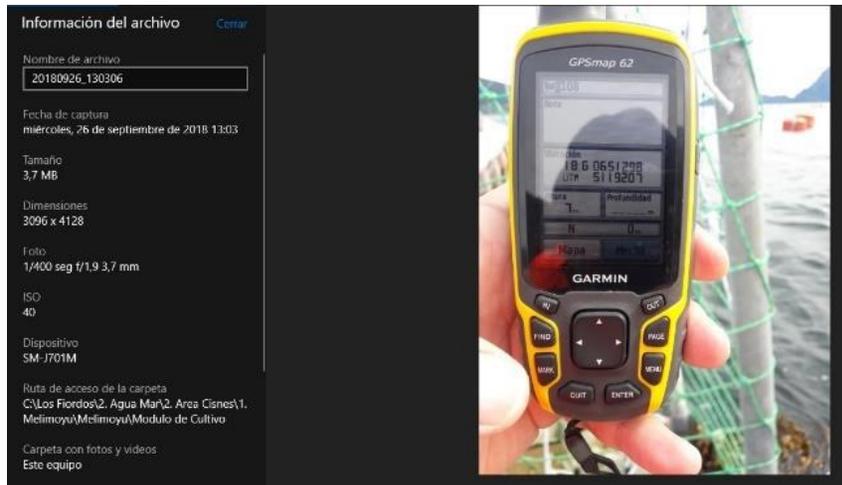
Imagen 24.

Descripción del medio de prueba: Vértice C módulo cultivo.

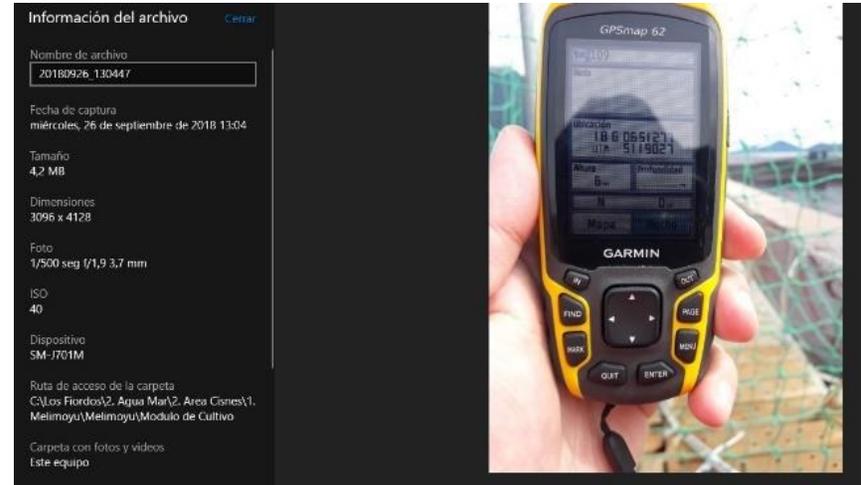
Imagen 25.

Descripción del medio de prueba: Vértice D módulo cultivo.

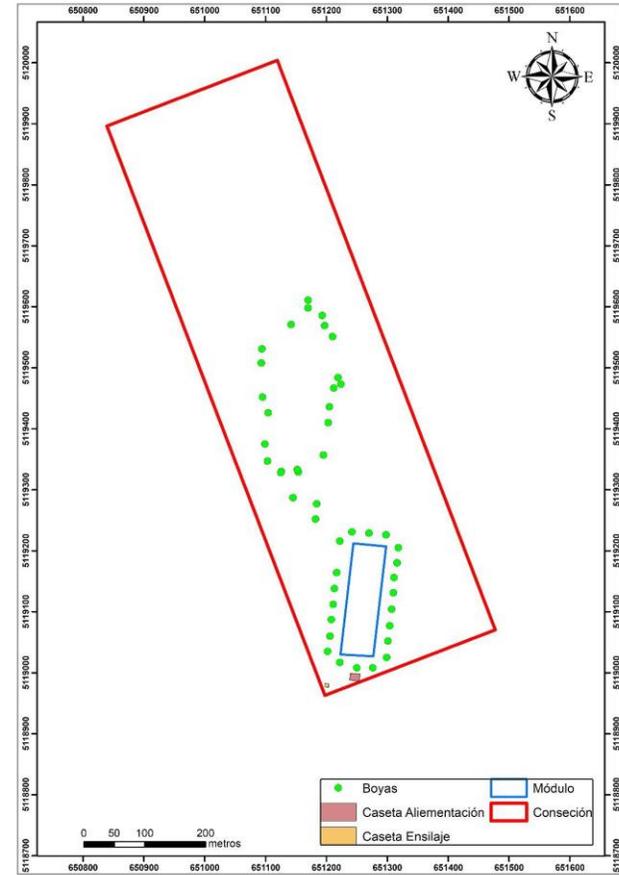
Imagen 26.

Descripción del medio de prueba: Mapa con las estructuras instaladas dentro del área de concesión

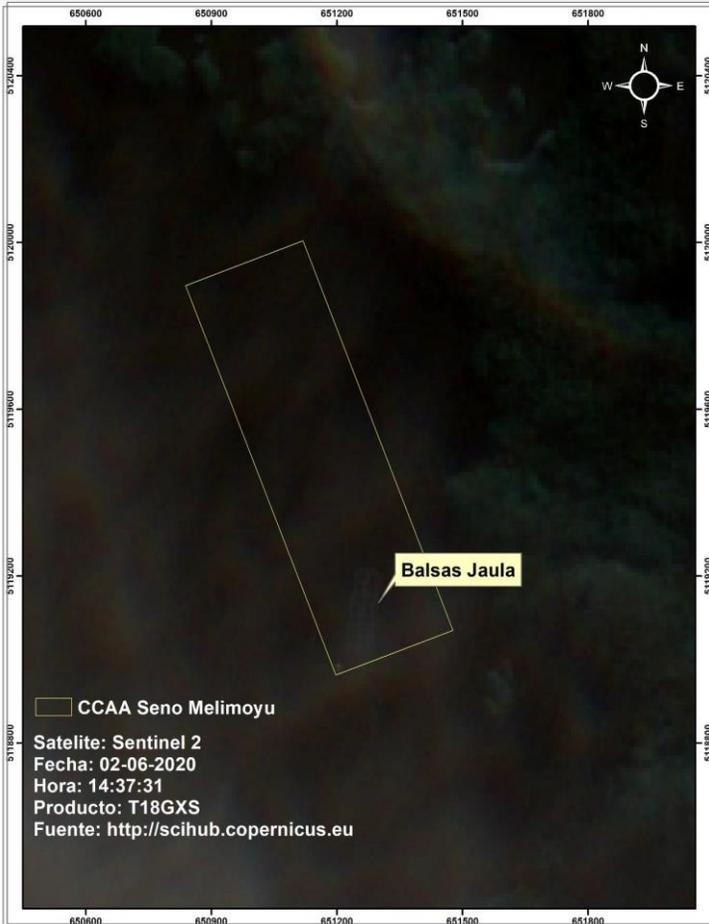
Imagen 27.

Descripción del medio de prueba: Imagen satelital con las balsas jaulas dentro del área de concesión.
