## INFORME TÉCNICO DE FISCALIZACIÓN AMBIENTAL

### RELLENO SANITARIO E INDUSTRIAL COPIULEMU

DFZ-2021-596-VIII-RCA

Incluye análisis de Denuncias ID  
143-VIII-2021, 155-VIII-2021, 170-VIII-2021 y 194-VIII-2021.

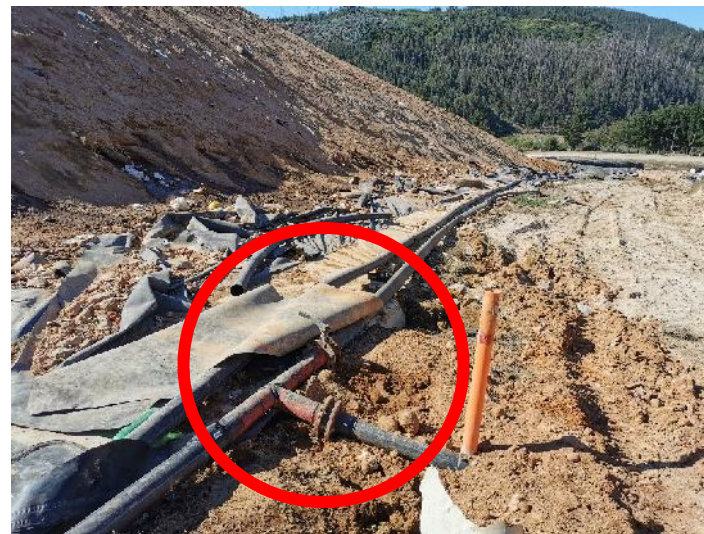
Habilitación de camino de circulación interno y sistema de manejo de lixiviados mediante tuberías de HDPE. En el círculo se observa válvula de corte en parte inferior del tramo de 40 metros de ducto cambiado luego del derrame.

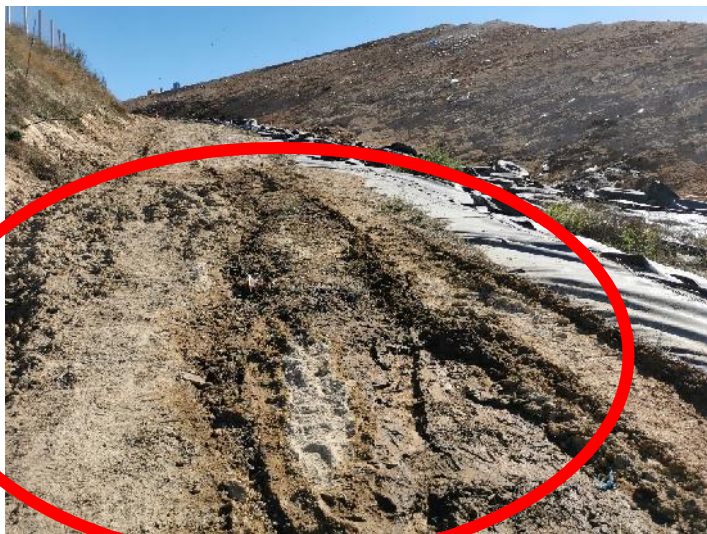
Se observa que las líneas del sistema de manejo de lixiviados se encuentran en un costado del camino interno y fuera del dren del talud del relleno sanitario (Fotografía 9), por lo que los lixiviados que escurrieron desde la rotura o fisura de la tubería, lo hicieron por sobre el camino, alcanzando la canaleta de aguas lluvias de hormigón que evacúa las aguas lluvias sin contacto del relleno sanitario, mediante una canalización revestida con lámina de HDPE (Fotografía 10), y posteriormente alcanzando el estero El Rabito, fuera del relleno sanitario y depósito industrial.

| <b>Descripción del medio de prueba:</b><br>Sector de escurrimiento de los lixiviados desde el camino interno hacia cota más baja, alcanzando el sistema de manejo y conducción de aguas lluvias. | | | | <b>Descripción del medio de prueba:</b><br>Sector de escurrimiento de los lixiviados desde el camino interno hacia cota más baja, alcanzando el sistema de manejo y conducción de aguas lluvias.<br>La flecha roja muestra el circuito seguido por el escurrimiento. | | | |
