## INFORME TÉCNICO DE FISCALIZACIÓN AMBIENTAL

### RELLENO SANITARIO E INDUSTRIAL COPIULEMU

DFZ-2019-138-VIII-RCA

Incluye análisis de Denuncias ID  
143-VIII-2021, 155-VIII-2021, 170-VIII-2021 y 194-VIII-2021.

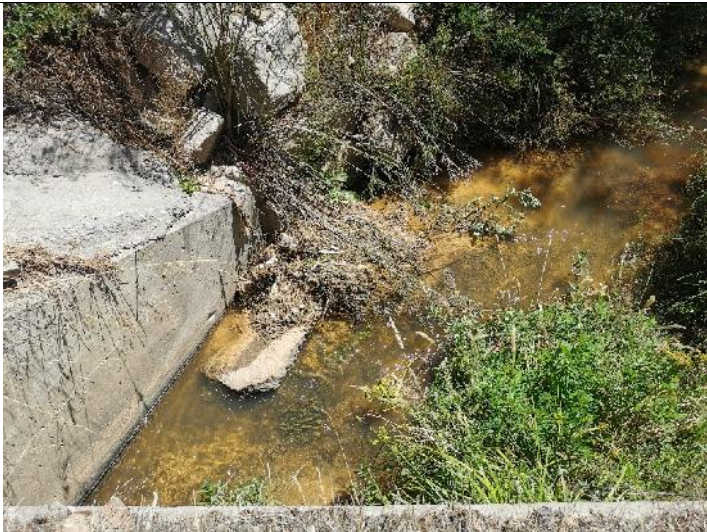
| Registros | | | | | |
|---|---|---|--|---|---|
| <b>Descripción del medio de prueba:</b><br>Estero Curapalihue aguas abajo del atraveso de la ruta 146. Se observa coloración oscura en el cauce del estero. | | | | <b>Descripción del medio de prueba:</b><br>Muestra de agua en estero Curapalihue, no posee coloración oscura, sin embargo presentaba un olor con notas características, atribuibles a la presencia de lixiviados. | |

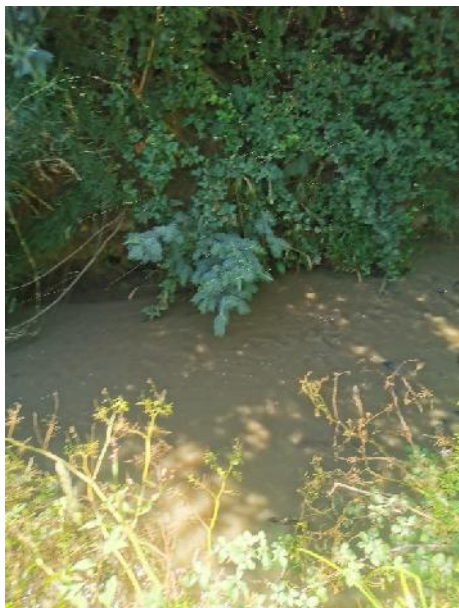
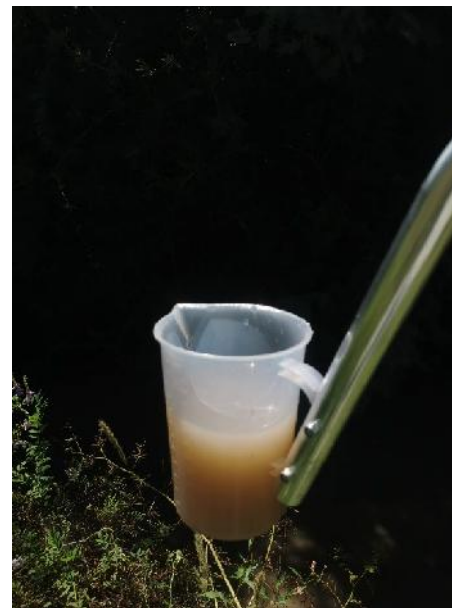
| <b>Descripción del medio de prueba:</b><br>Estero Curapalihue previo a confluencia con estero Las Puyas. | | | | <b>Descripción del medio de prueba:</b><br>Muestra de aguas de Estero Curapalihue previo a confluencia con estero Las Puyas. | | | |

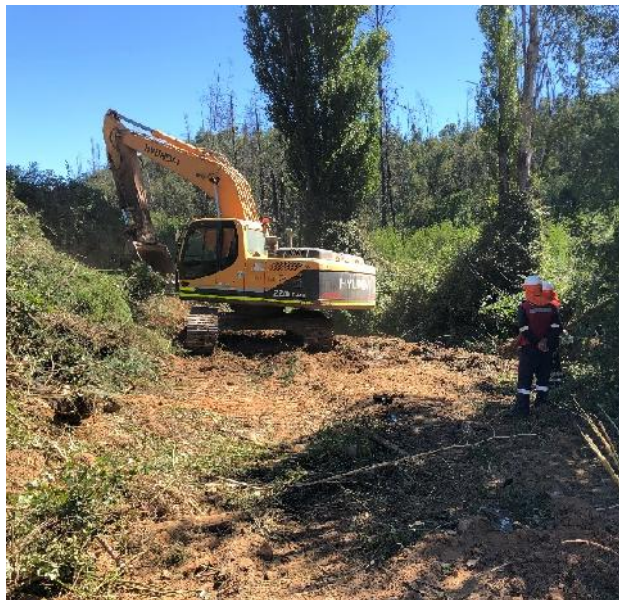
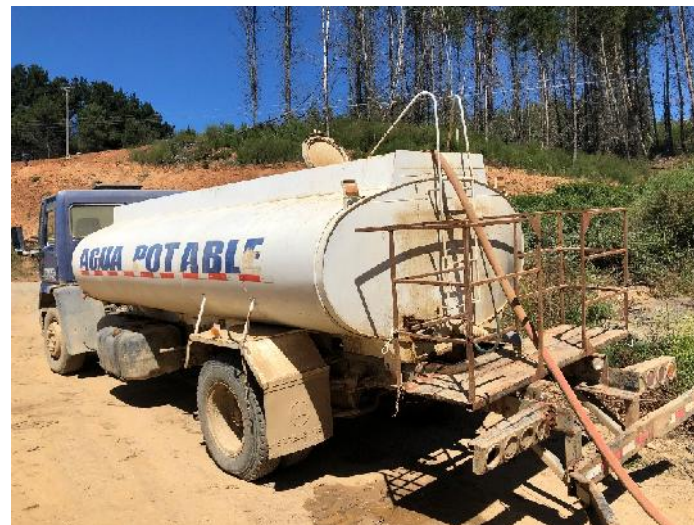
| <b>Descripción del medio de prueba:</b><br>Retiro de vegetación de ribera izquierda del Estero Curapalihue previo a confluencia con estero Las Puyas. | | | | <b>Descripción del medio de prueba:</b><br>Succión de aguas limpias desde Estero Curapalihue previo a confluencia con estero Las Puyas. | | | |

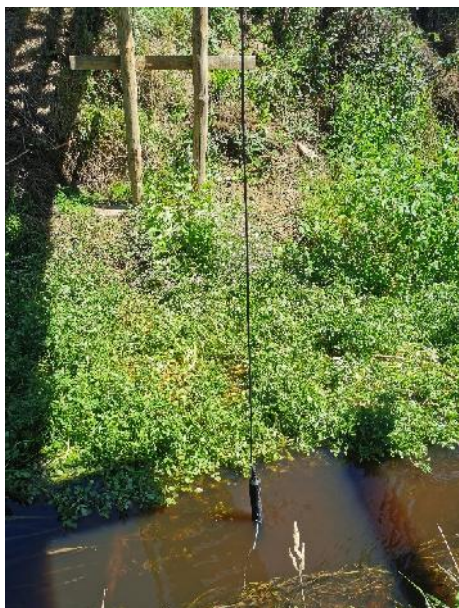
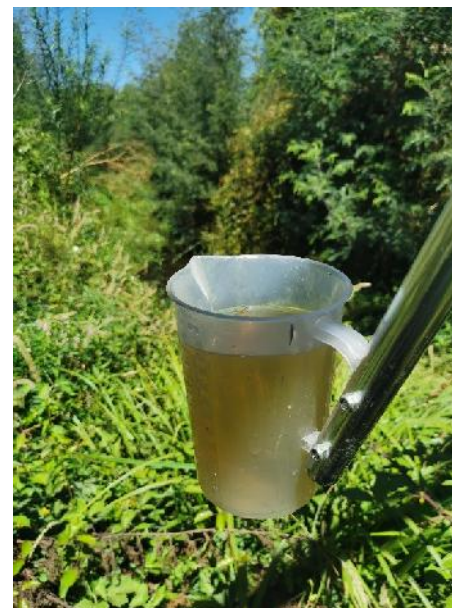
| <b>Descripción del medio de prueba:</b><br>Monitoreo con sonda Multiparamétrica en estero Curapalihue en sector de puente peatonal | | | | <b>Descripción del medio de prueba:</b><br>Muestra de agua en estero Curapalihue en sector de puente peatonal | | | |

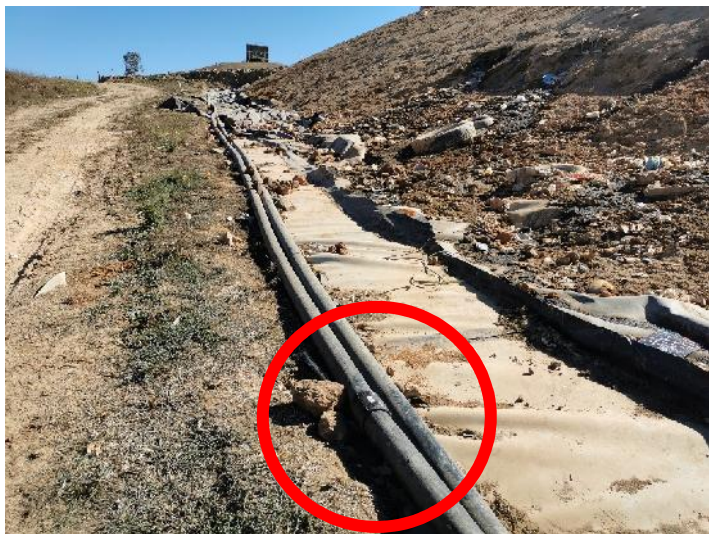
**Fotografía 9.**

Habilitación de camino de circulación interno y sistema de manejo de lixiviados mediante tuberías de HDPE. En círculo rojo se observa el inicio en la parte superior del tramo de 40 metros cambiado con motivo de la rotura y derrame de lixiviados. Se observa termosellado que une las dos tuberías, antigua y nueva.

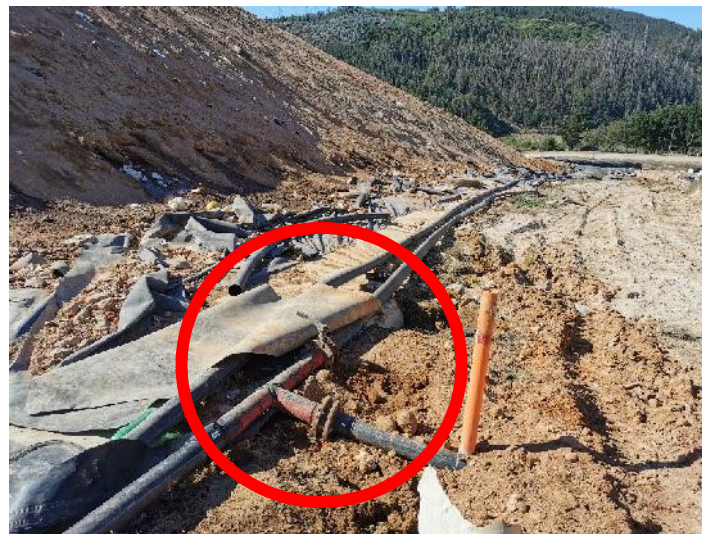
Habilitación de camino de circulación interno y sistema de manejo de lixiviados mediante tuberías de HDPE. En el círculo se observa válvula de corte en parte inferior del tramo de 40 metros de ducto cambiado luego del derrame.

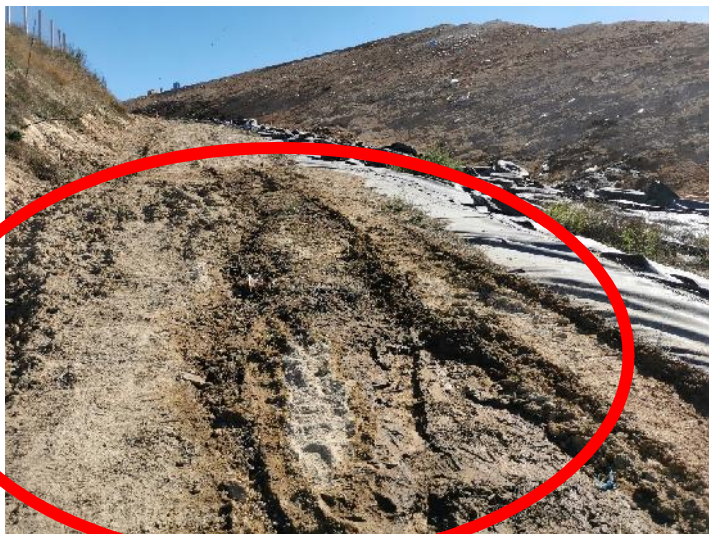
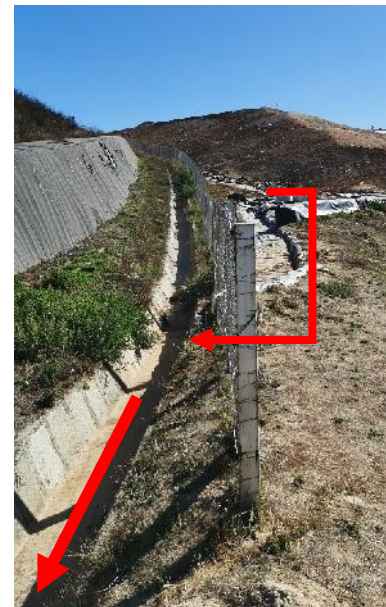
Se observa que las líneas del sistema de manejo de lixiviados se encuentran en un costado del camino interno y fuera del dren del talud del relleno sanitario (Fotografía 9), por lo que los lixiviados que escurrieron desde la rotura o fisura de la tubería, lo hicieron por sobre el camino, alcanzando la canaleta de aguas lluvias de hormigón que evacúa las aguas lluvias sin contacto del relleno sanitario, mediante una canalización revestida con lámina de HDPE (Fotografía 10), y posteriormente alcanzando el estero El Rabito, fuera del relleno sanitario y depósito industrial.

| <b>Descripción del medio de prueba:</b><br>Sector de escurrimiento de los lixiviados desde el camino interno hacia cota más baja, alcanzando el sistema de manejo y conducción de aguas lluvias. | | | | <b>Descripción del medio de prueba:</b><br>Sector de escurrimiento de los lixiviados desde el camino interno hacia cota más baja, alcanzando el sistema de manejo y conducción de aguas lluvias.<br>La flecha roja muestra el circuito seguido por el escurrimiento. | | | |

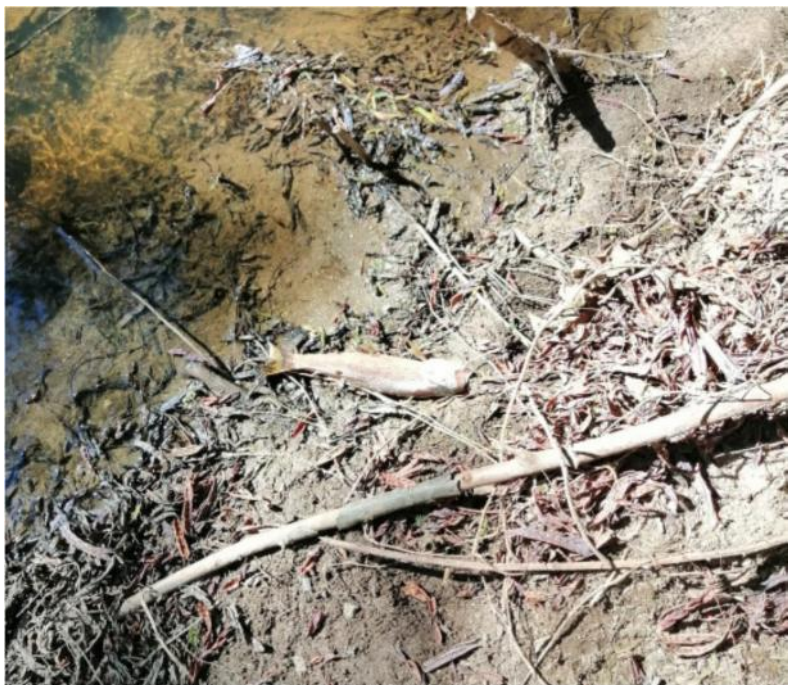
**Fotografía 11.**

Ejemplares de peces muertos en Estero Curapalihue (Chaimávida), aledaño a casas Chaimávida. Se observa aún en el agua la coloración café oscuro del lixiviado derramado.

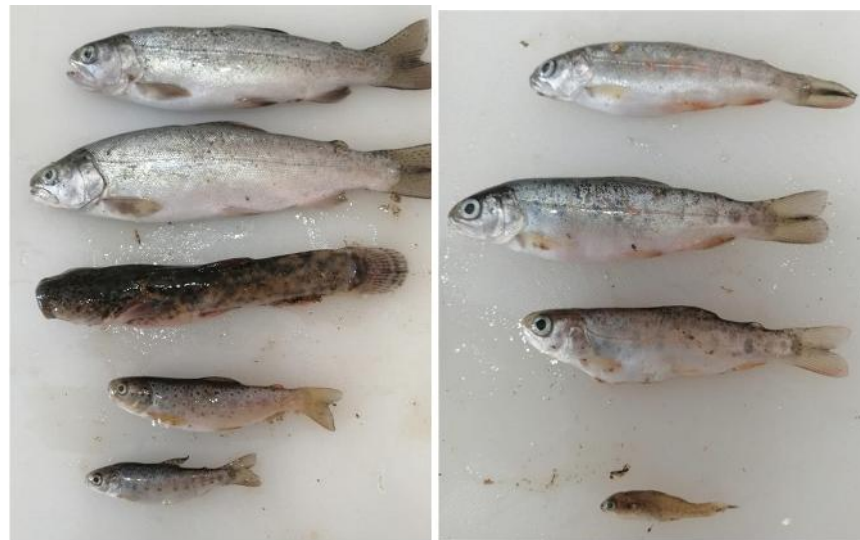
Ejemplares de peces muertos en Estero Curapalihue (Chaimávida), aledaño a casas Chaimávida
