## INFORME DE FISCALIZACIÓN AMBIENTAL

RELLENO SANITARIO SANTIAGO PONIENTE-MAIPU  
DFZ-2021-1164-XIII-RCA

NOVIEMBRE 2021

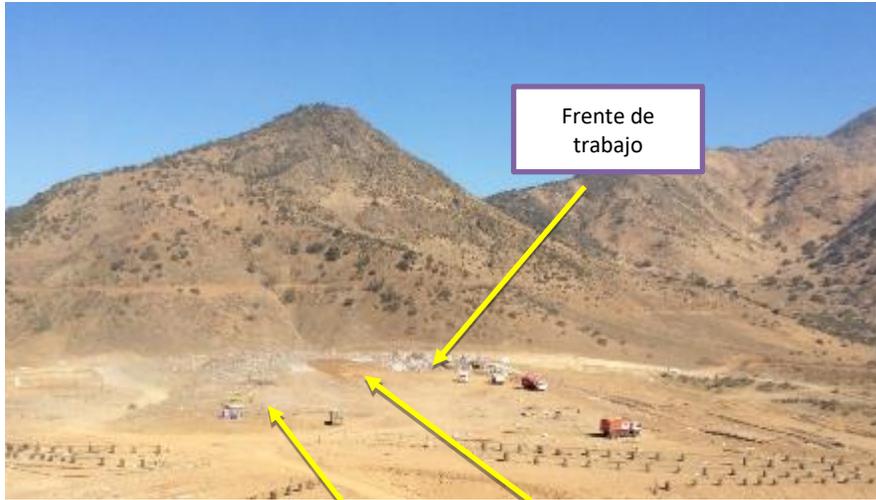
**Fotografía 1.**

En dirección sur oeste de la plataforma se observó una zona expuesta con residuos, la cual correspondía a residuos dispuestos durante la huelga de trabajadores, la que a la fecha de inspección no se encontraba totalmente cubierta. Cabe tener presente que dicha contingencia según el reporte de incidente N°7956 consta en el sistema de seguimiento ambiental con fecha 16 de febrero de 2021, por lo cual se desprende que las dificultades y el retraso para realizar la cobertura diaria de los residuos data de esa fecha. Revisado los antecedentes solicitados al titular, este informó que el día 17 de febrero de 2021 se recepcionó en el relleno sanitario 2.283,24 toneladas de residuos, cantidad que estaría sin cobertura (Fotografía 1)

**Descripción del medio de prueba:** Se observan dos sectores en el alvéolo N°2, sin cobertura de residuos producto de la falta de maquinaria para realizarla.

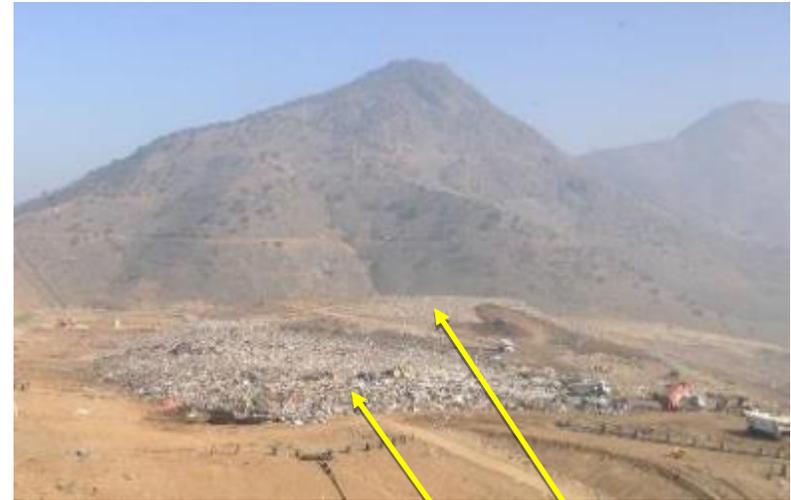
**Fotografía 2.**

En visita de inspección de fecha 15 de julio de 2021 se observó que el frente de trabajo se desarrollaba en el alvéolo N°2, plataforma N°7, en el cual se observó una amplia superficie con residuos dispuestos sin cobertura, que Rafael Parra (jefe de Servicios del Relleno Sanitario Santiago Poniente) estimó en 12.000m<sup>2</sup> a 15.000m<sup>2</sup>, y una profundidad de celda de 5 metros. Se indicó que parte de los residuos se encontraban compactados en el sector nor poniente de la plataforma y que los residuos dispuestos en el sector suroriente de la plataforma no se encontraban compactados. Rafael Parra indicó que la situación estaba en conocimiento de la SEREMI de Salud RM, organismo sectorial que inició sumario sanitario al respecto. Rafael Parra informó que la situación de falta de cobertura diaria de los residuos comenzó por la falla de maquinaria disponible por el titular y posteriormente por falla en maquinaria subcontratada, presentando la última

falla hacía tres semanas, por lo cual no se había realizado la cobertura de los residuos desde esa fecha, destinado la maquinaria disponible solo para la recepción y distribución de residuos en la plataforma, encontrándose en operación 2 bulldozer y 2 retroexcavadoras. Rafael Parra indicó que a partir del día lunes 19 de julio comenzaría a trabajar una empresa constructora para realizar las actividades de cobertura de los residuos. Al momento de la inspección titular no estaba ejecutando el plan de contingencias para realizar la cobertura diaria de los residuos que según Rafael Parra se daba por no encontrar maquinaria arrendada para realizarla. (Fotografía 2)

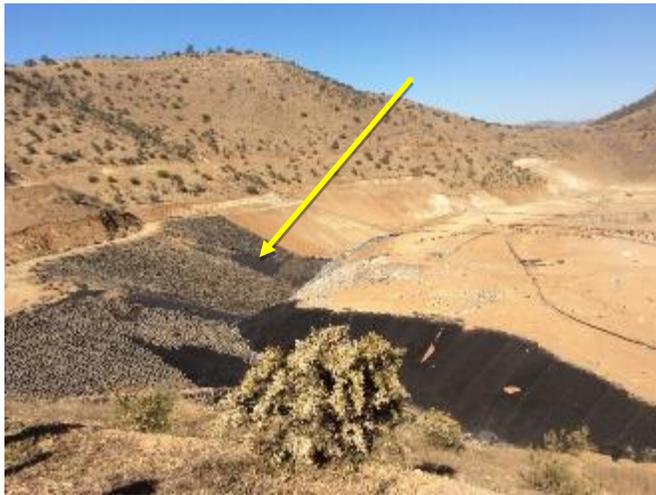
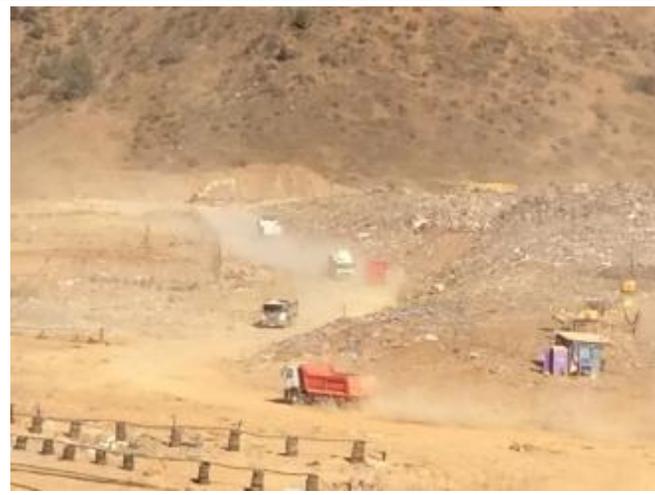
En visita de inspección de fecha 26 de marzo de 2021 se observó el tránsito de camiones en el área de disposición, los cuales generaban el levantamiento de material particulado. No se observó humectación de caminos de tránsito vehicular en zonas de tránsito interno ya que, según encargados, el camión aljibe dispuesto para esta actividad tuvo fallas durante ese día por lo cual no se había realizado la humectación de caminos interiores a la espera de su reparación (Fotografía 4)

<b>Fotografía 3.</b>		<b>Fecha: 26.03.2021</b>		<b>Fotografía 4.</b>		<b>Fecha: 26.03.2021</b>	
<b>Coordenadas UTM DATUM WGS84 HUSO 19</b>		<b>Norte: --</b>	<b>Este: --</b>	<b>Coordenadas UTM DATUM WGS84 HUSO 19</b>		<b>Norte: --</b>	<b>Este: --</b>
<b>Descripción del medio de prueba:</b> Avance de impermeabilización en talud suroriente.				<b>Descripción del medio de prueba:</b> Falta de humectación de camino en alvéolo N°2 al ingreso del frente de trabajo.

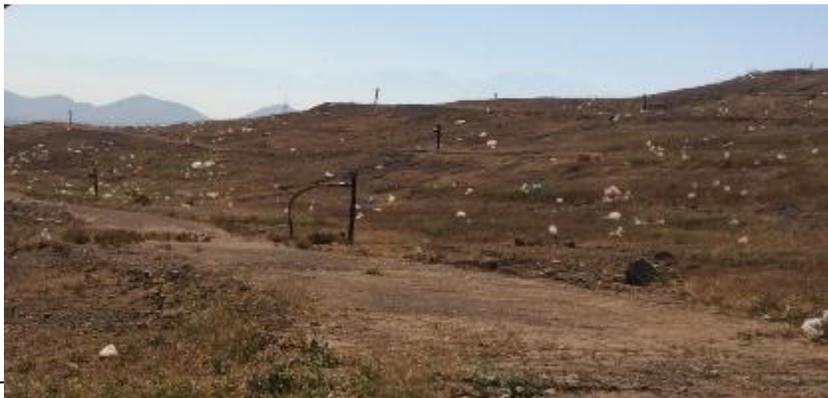
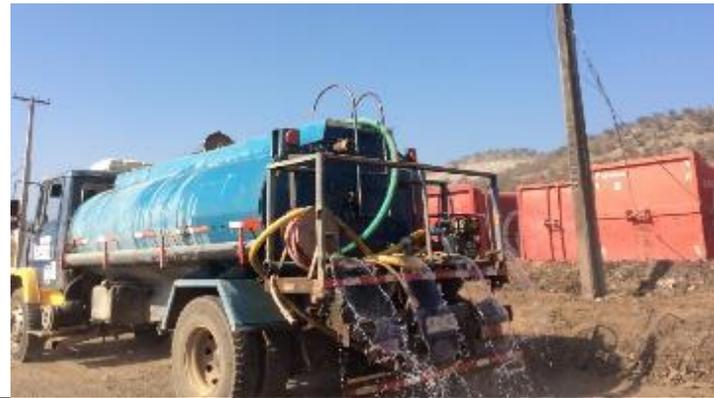
En visita de inspección de fecha 15 de julio de 2019, tanto en la zona de trabajo y acceso a la plataforma N°7 se observaron los caminos humectados. Junto con ello, fue posible observar el paso de un camión aljibe realizando esta tarea (Fotografía 6)

**Fotografía 5.** Fecha: 26.05.2021

**Fotografía 6.** Fecha: 15.07.2021

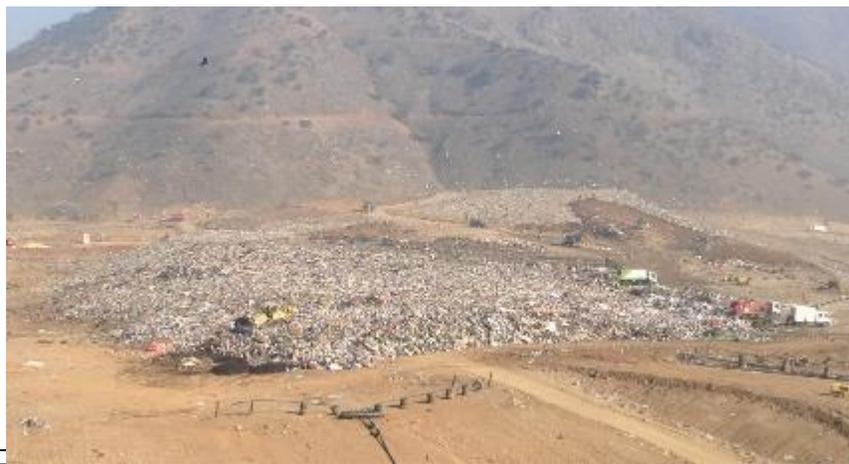
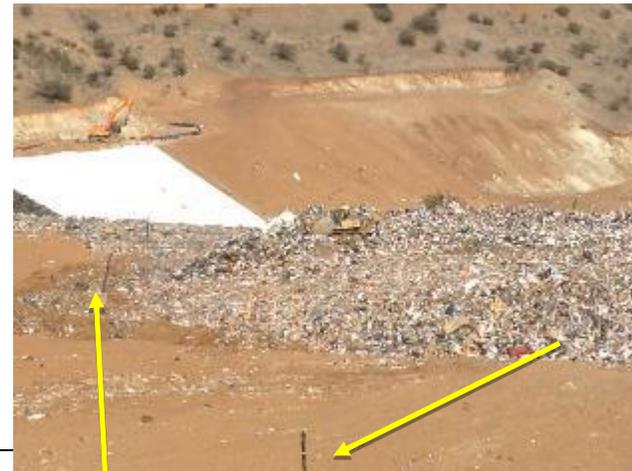
**Descripción del medio de prueba:** Residuos sin cobertura en alvéolo N°2.

**Descripción del medio de prueba:** Chimeneas instaladas en la plataforma.

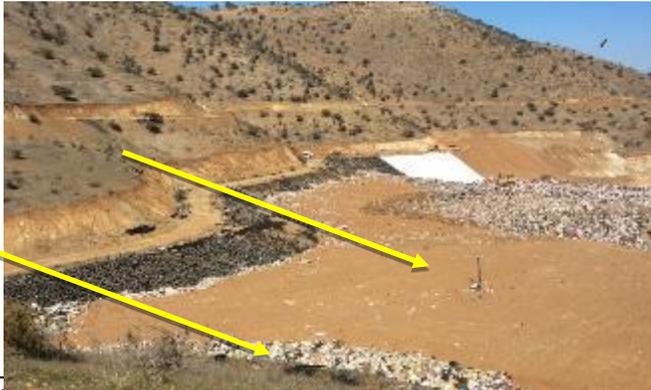
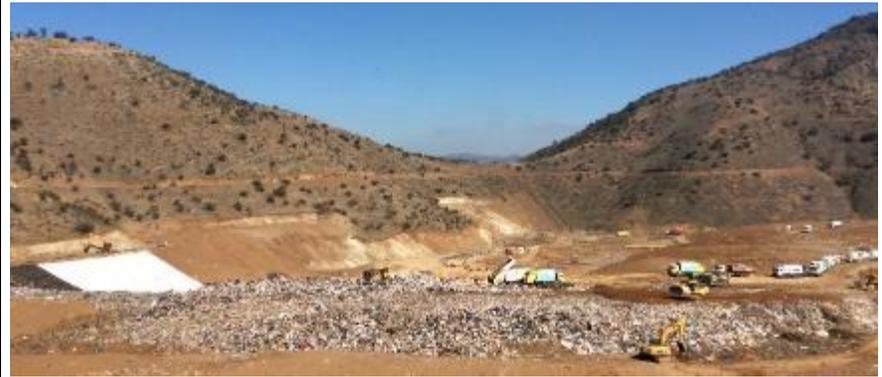
En visita de inspección de fecha de 24 de agosto de 2021, se observó el frente de trabajo en el cual se estaba desarrollando en el alvéolo N°2, plataforma N°8. En este sector se utilizaba un bulldozer y retroexcavadora. Rafael Parra Informó que se está trabajando con 4 maquinarias, dos bulldozers propios del relleno sanitario y dos bulldozers subcontratados. Respecto a la contingencia por falta de cobertura diaria de residuos, Rafael Parra complementó la información disponible en el reporte de incidente N°8475 informando que las fallas comenzaron en enero de 2021 en las maquinarias propias, fallando completamente en el mes de marzo de 2021, para lo cual se aplicó el plan de contingencias subcontratando maquinaria externa, las cuales también fallaron en el mes de abril de 2021. Según explicó Rafael Parra, en la zona que aún no se encontraba con cobertura total producto de la contingencia, se encuentra una empresa con dedicación exclusiva para este fin la cual terminaría los trabajos el día miércoles 25 de agosto. Se observó el avance de la disposición de residuos en la plataforma N°7, fases 1 y 3 y la instalación de chimeneas de biogás en la cual la superficie se encontraba cubierta. Se observó residuos descubiertos en la superficie contigua a los taludes de este sector de disposición (sector sur oriente) en el cual aún se encontraba pendiente ejecutar la cobertura total de estos. En esta oportunidad se divisó aves en vuelo y en el frente de trabajo, gaviotas y algunos cóndores, en cantidad inferior a lo observado en visita de inspección anterior (Fotografía 8 a 10)

<b>Fotografía 9.</b>		<b>Fecha: 24.08.2021</b>		<b>Fotografía 10.</b>		<b>Fecha: 24.08.2021</b>	
<b>Coordenadas UTM DATUM WGS84 HUSO 19</b>		<b>Norte: --</b>	<b>Este: --</b>	<b>Coordenadas UTM DATUM WGS84 HUSO 19</b>		<b>Norte: --</b>	<b>Este: --</b>
<b>Descripción del medio de prueba:</b> Avance de cobertura en alvéolo N°2, con superficie expuesta de residuos en el apoyo de cerro producto de la falta de maquinaria.				<b>Descripción del medio de prueba:</b> Descarga de residuos en el frente de trabajo. Se observa maquinaria para disposición y cobertura de residuos.			
<b>Registros</b>

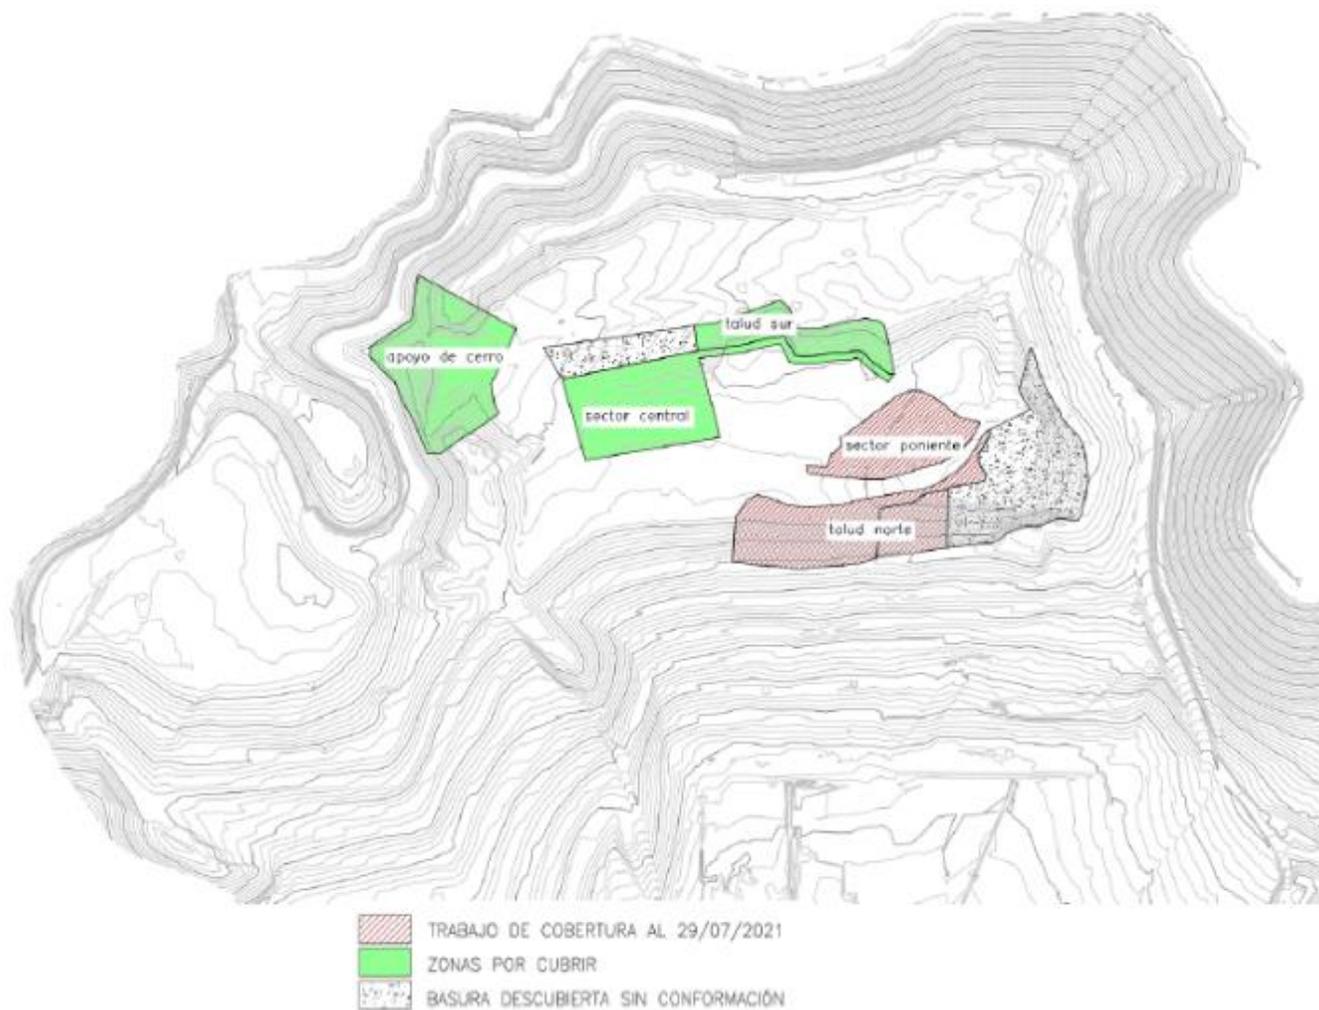
**Figura 5. Zonas sin cobertura de residuos y estado de avance**

Si bien lo que respecta a la cobertura diaria corresponde a materia sanitaria de competencia de la SEREMI de Salud, en antecedentes solicitados al titular respecto a cronograma de trabajo para restablecer la condición de cobertura en residuos expuestos, titular informó en Carta Gantt que esta se lograría con fecha 20 de agosto de 2021, realizando la contratación de servicios exclusivos para ello según consta en orden de compra N°21001253 de fecha 14 de julio de 2021 y otros documentos que acompañan la respuesta donde consta el arriendo de maquinaria. Además, se revisó el estado de avance de la cobertura al 29 de julio mediante un set fotográfico solicitado al titular donde consta el avance de la cobertura en el talud norte y sector poniente (Figura 5)

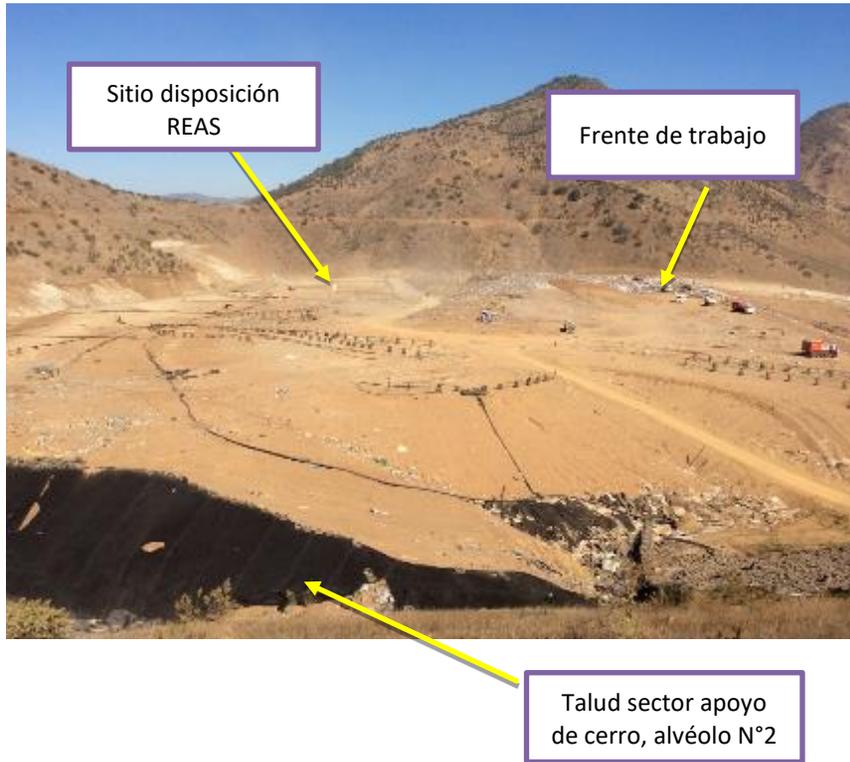
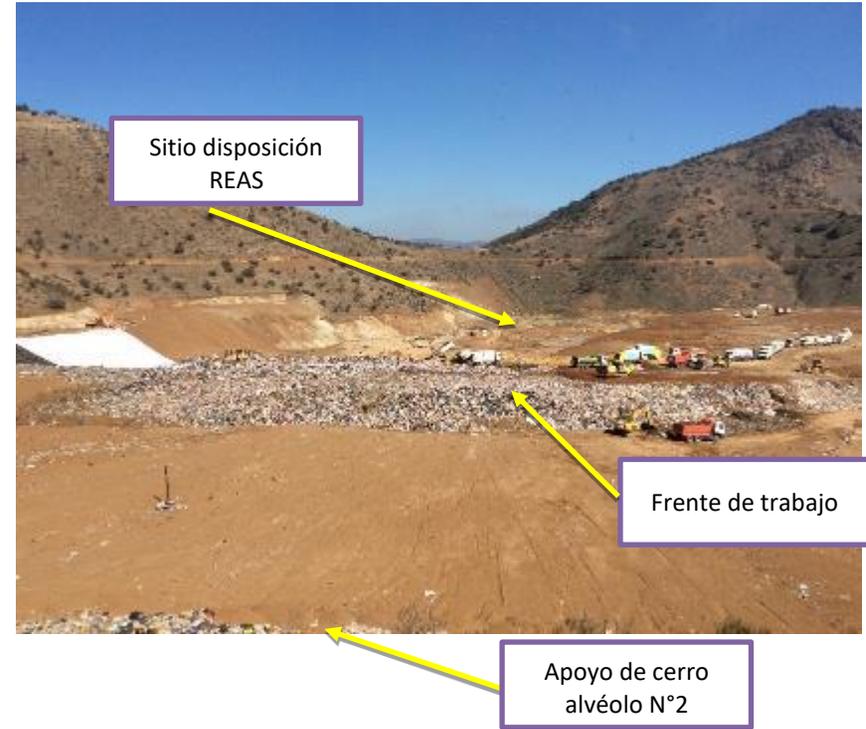
<b>Fotografía 11.</b>	<b>Fecha: 26.03.2021</b>		<b>Fotografía 12.</b>	<b>Fecha: 24.08.2021</b>	
<b>Coordenadas UTM DATUM WGS84 HUSO 19</b>	<b>Norte: --</b>	<b>Este: --</b>	<b>Coordenadas DATUM WGS84 HUSO 19</b>	<b>Norte: --</b>	<b>Este: --</b>
<b>Descripción del medio de prueba:</b> Ubicación celdas de disposición de REAS y apoyo de cerro.			<b>Descripción del medio de prueba:</b> Ubicación celdas de disposición de REAS y avance de disposición de residuos hacia el apoyo de cerro. Se observa el cambio en el frente de trabajo respecto al mes de marzo de 2021.

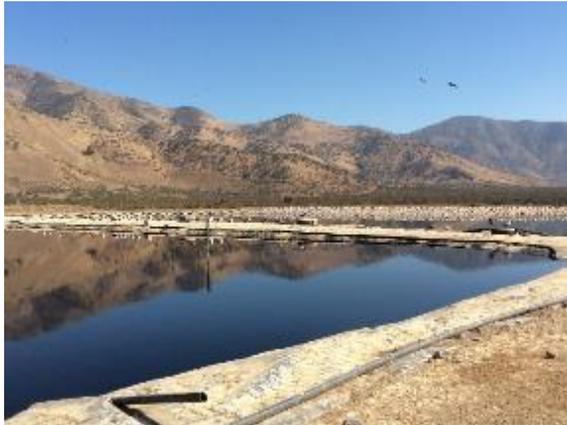
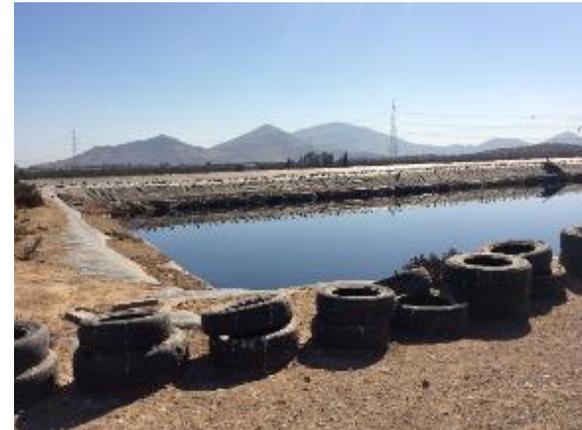
Respecto al manejo de lixiviados, el Titular registró la cantidad de 73.091 m<sup>3</sup> de lixiviado acumulado al término del periodo de evaluación, esto es, desde el 01 de enero al 31 de agosto de 2021. En el marco de la contingencia reportada si bien se registraron excedencias en el nivel de la revancha de seguridad en las lagunas N°2, N°3, N°4, N°5 y N°6 entre 10cm y 24 cm., la contingencia fue contenida, no existiendo una condición de riesgo de rebase de lixiviado.

<b>Fotografía 13.</b>		<b>Fecha: 26.03.2021</b>		<b>Fotografía 14.</b>		<b>Fecha: 26.03.2021</b>	
<b>Coordenadas UTM DATUM WGS84 HUSO 19</b>		<b>Norte:</b> 6.289.267m	<b>Este:</b> 326.190m	<b>Coordenadas UTM DATUM WGS84 HUSO 19</b>		<b>Norte:</b> 6.289.307m	<b>Este:</b> 326.201m
<b>Descripción del medio de prueba:</b> Vista de bandejas 4 y 5.				<b>Descripción del medio de prueba:</b> Evaporación de lixiviado en Bandeja 1			
<b>Fotografía 15.</b>		<b>Fecha: 26.03.2021</b>		<b>Fotografía 16.</b>		<b>Fecha: 15.07.2021</b>	
<b>Coordenadas UTM DATUM WGS84 HUSO 19</b>		<b>Norte:</b> 6.289.247m	<b>Este:</b> 326.216m	<b>Coordenadas UTM DATUM WGS84 HUSO 19</b>		<b>Norte:</b> 6.289.169m	<b>Este:</b> 326.226m
<b>Descripción del medio de prueba:</b> Laguna 4 con acumulación de lixiviado				<b>Descripción del medio de prueba:</b> Laguna 2 con acumulación de lixiviado.			
<b>Registros</b>

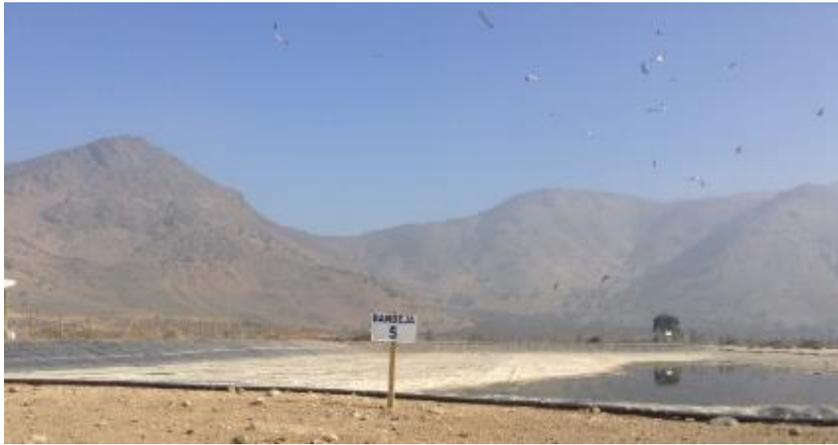
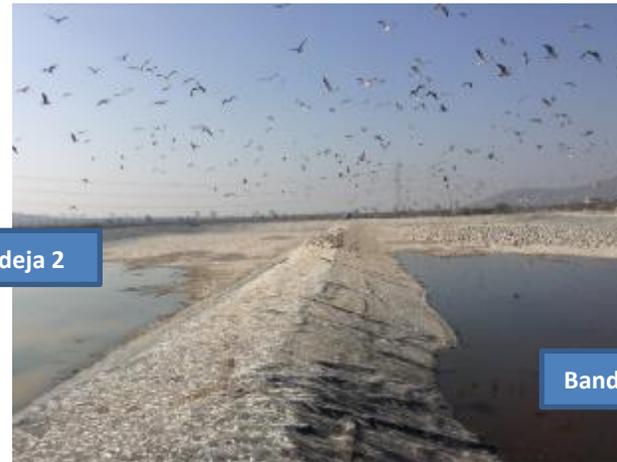
<b>Fotografía 17.</b>	<b>Fecha: 15.07.2021</b>		<b>Fotografía 18.</b>	<b>Fecha: 15.07.2021</b>	
<b>Coordenadas UTM DATUM WGS84 HUSO 19</b>	<b>Norte:</b> 6.289.227m	<b>Este:</b> 326.191m	<b>Coordenadas UTM DATUM WGS84 HUSO 19</b>	<b>Norte:</b> 6.289.355m	<b>Este:</b> 326.213m
<b>Descripción del medio de prueba:</b> Bandeja de evaporación 5 con acumulación de aguas lluvias.			<b>Descripción del medio de prueba:</b> Bandejas de evaporación 1 y 2 con acumulación de aguas lluvias y presencia de aves en su interior.		
<b>Fotografía 19.</b>	<b>Fecha: 26.08.2021</b>		<b>Fotografía 20.</b>	<b>Fecha: 26.08.2021</b>	
<b>Coordenadas UTM DATUM WGS84 HUSO 19</b>	<b>Norte:</b> 6.289.169m	<b>Este:</b> 326.226m	<b>Coordenadas UTM DATUM WGS84 HUSO 19</b>	<b>Norte:</b> 6.289.191m	<b>Este:</b> 326.283m
<b>Descripción del medio de prueba:</b> Laguna 2 con uso de revancha de seguridad.			<b>Descripción del medio de prueba:</b> Laguna 3 con uso de revancha de seguridad.

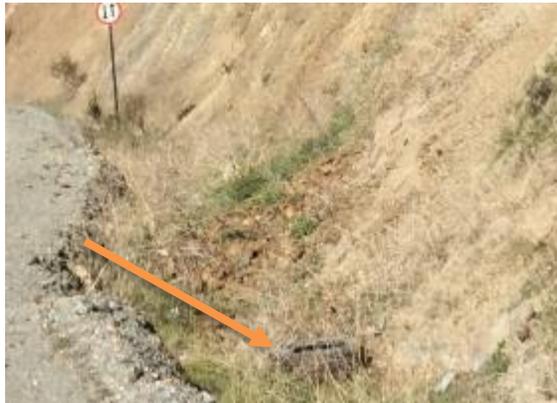
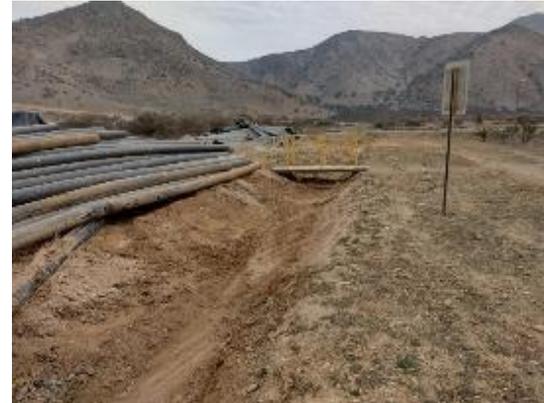
<b>Fotografía 29.</b>	<b>Fecha: 24.08.2021</b>	<b>Fotografía 30.</b>	<b>Fecha: 17.08.2021</b>
<b>Coordenadas UTM DATUM WGS84 HUSO 19</b>	<b>Norte: 6.288.828m</b>	<b>Este: 325.804m</b>	<b>Coordenadas UTM DATUM WGS84 HUSO 19</b>
<b>Descripción del medio de prueba:</b> Neumáticos en zanja correspondiente a la Sección 2, al costado del camino interno		<b>Descripción del medio de prueba:</b> Tramo limpio libre de residuos y obstáculos para el escurrimiento de agua

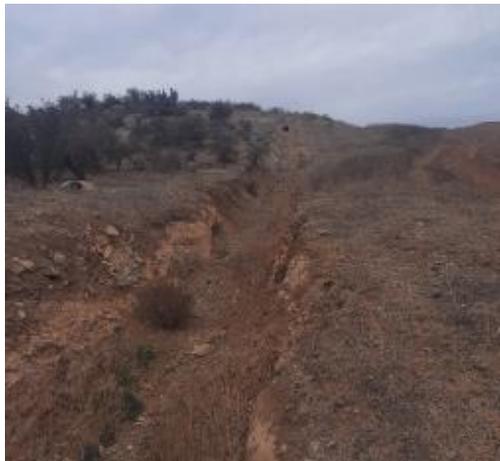
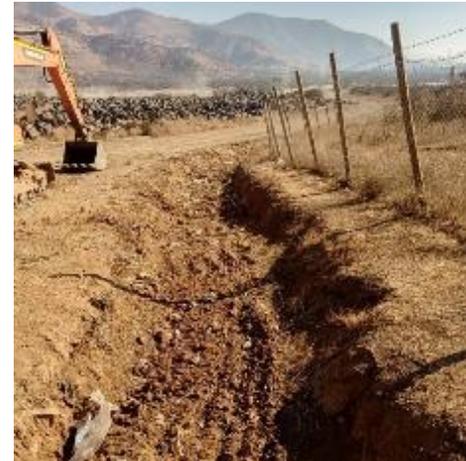
<b>Descripción del medio de prueba:</b> Canal de aguas lluvias libre de residuos	<b>Descripción del medio de prueba:</b> Limpieza y perfilamiento de canal de aguas lluvias
--	--
