INFORME DE FISCALIZACIÓN AMBIENTAL

INSPECCIÓN AMBIENTAL

ECOSOLUCIÓN PAILLACO

DFZ-2013-10-XIV-RCA-IA

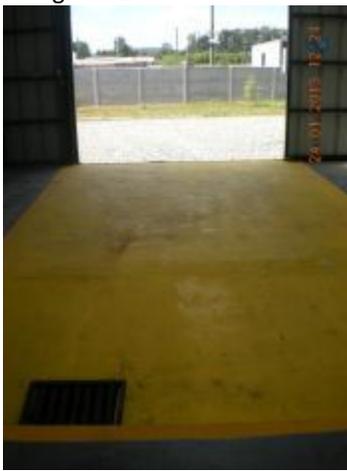
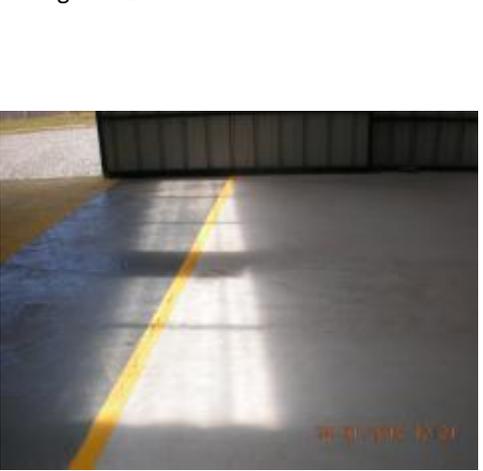
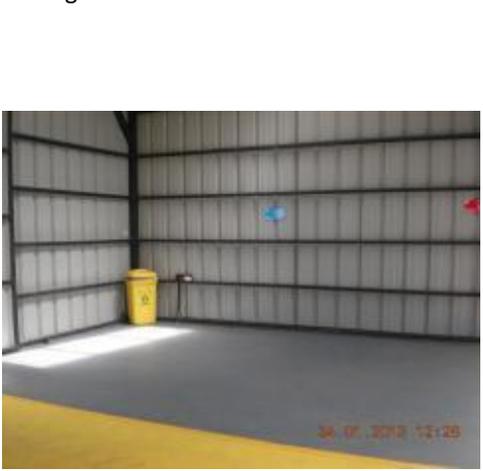
<p>N°:1</p>	<p>Exigencia:</p> <p>El proyecto comprende la construcción y el montaje de equipos, oficinas y servicios para el personal. Para tal efecto, se materializará inicialmente una construcción de 336,16 m², que corresponden a una superficie para el galpón de operaciones de 219,92 m² y de 116,11 m² destinado a oficinas, servicios higiénicos y comedor. El galpón de operaciones estará dividido en zona de incineración (30 m²), zona de lavado (26 m²), zona de almacenamiento (25 m²), zona de carga y zona de descarga. (Considerando 3.7.1.1, RCA 052/2011)</p>	<p>Hecho(s) Constatado(s):</p> <p>Se constata construcción del galpón de operaciones, el cual cuenta con cinco zonas debidamente demarcadas: (1) zona de lavado, (2) zona de tránsito de operadores, (3) zona de incineración, (4) zona de descarga y (5) zona de almacenamiento de contenedores con residuos.</p>	<p>Estación:</p> <p>1</p>
<p>Actividades de inspección realizadas:</p>			<p>Descripción Medio de Prueba:</p>

<p>Fotografía 1¹</p>	<p>Fotografía 2</p>	<p>Fotografía 3</p>	<p>En la fotografía 5, se observa la zona de lavado al interior del galpón de operaciones. Además se aprecia rejilla del sistema de canalización de aguas de lavado, descritas en Exigencia N° 7, del punto 5.4.</p> <p>La fotografía 6, muestra la zona de tránsito de operadores, debidamente demarcada.</p> <p>La fotografía 7, da cuenta de la zona de almacenamiento de contenedores con residuos.</p>

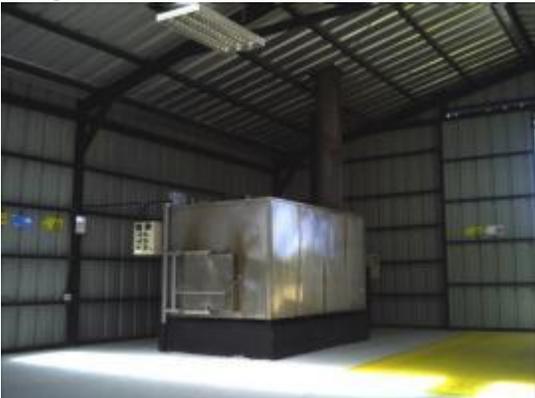
<p>Actividades de inspección realizadas:</p> <p>Fotografía 4</p>

N°:2	Exigencia:	Hecho(s) Constatado(s):	Estación:
	<p>Primer incinerador: Corresponde a un incinerador de capacidad de 150 kg/hora de desechos orgánicos o residuos (Surclima C-150), cubriendo en 7 horas diarias un total de 1050 Kg diarios. Poseerá un ventilador para dosificar la oxigenación y además enfriar el equipo cuando termine de incinerar. La Tº de trabajo oscila entre 850º y 1050º C con un sistema de control de temperatura (Tº) automatizado a través de una termocupla (sensor de temperatura). Tiene una segunda cámara o post cámara secundaria de quemado de los gases. Esta trabajará a una Tº de 1200º C y cuenta con un quemador a petróleo y un ventilador para ingresar aire forzado. Esta cámara tiene dos funciones básicas, una de retardo de la salida de los gases (al menos en dos segundos) y la combustión de estos gases. (Considerando 3.7.1.3, letra b), RCA 052/2011)</p> <p>La chimenea será de 8 metros de alto, y contará con una batería de catalizadores para la quema de gases, que hará que estos tengan una segunda combustión, de manera de minimizar las emisiones a la atmósfera. (Considerando 3.7.1.3, letra b), RCA 052/2011).</p> <p>Segundo incinerador: De capacidad de 15 kg/hora de desechos, cubriendo en 7 horas diarias un total de 105 Kg diarios en un turno. Sus características de seguridad y proceso son similares a las del primer incinerador antes descrito. Chimenea 6 metros. (Considerando 3.7.1.3, letra b), RCA 052/2011)</p>	<p>Se constató la instalación de un primer incinerador marca Surclima, con capacidad para 150 k/h de incineración de residuos, con tablero control, dos cámaras de combustión, tres quemadores, dos sopladores y enfriamiento automático.</p> <p>Se constató la instalación de un segundo incinerador con capacidad de incineración de 15 k/h, marca Surclima, con doble cámara de combustión, dos quemadores, un soplador y panel de control respectivo.</p> <p>Se constató la implementación de dos chimeneas (una por cada incinerador) de 8 y 7 metros respectivamente (aprox.) desde el nivel de suelo. Ambas chimeneas cuentan con sistema de batería de catalizadores para quema de gases.</p>	1

<p>Descripción Medio de Prueba:</p> <p>La fotografía 4 muestra una vista general del primer incinerador.</p> <p>La fotografía 5, da cuenta del tablero control asociado al primer incinerador. Se puede apreciar el encendido para los tres quemadores, dos sopladores y el enfriamiento automático.</p> <p>En la fotografía 6, se pueden apreciar 2 quemadores asociados a la primera cámara de combustión y en la fotografía 7 se puede apreciar 01 quemador vinculado a la segunda cámara de combustión.</p>

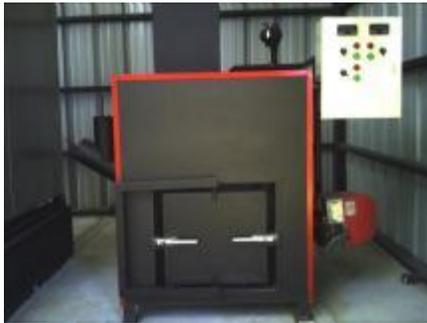
Fotografía 8

La fotografía 8, muestra una vista general del segundo incinerador.

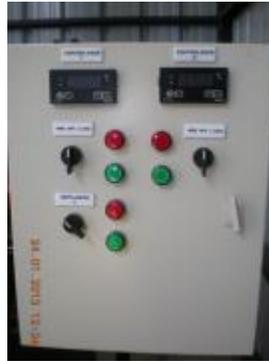
Fotografía 9

La fotografía 9, da cuenta del tablero de control del segundo incinerador, el cual cuenta con controlador para los dos quemadores (primera y segunda cámara) y el soplador.

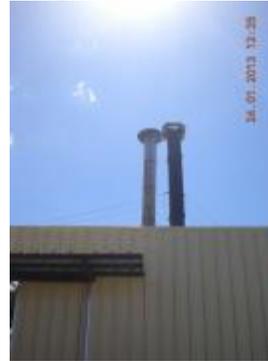
Fotografía 10

La fotografía 10, muestra la instalación de las chimeneas de 6 y 8 metros, si bien no fue posible su medición directa, de acuerdo a la altura del galpón (5 metros aprox.), se puede establecer que cumpliría con la descripción del proceso de evaluación.

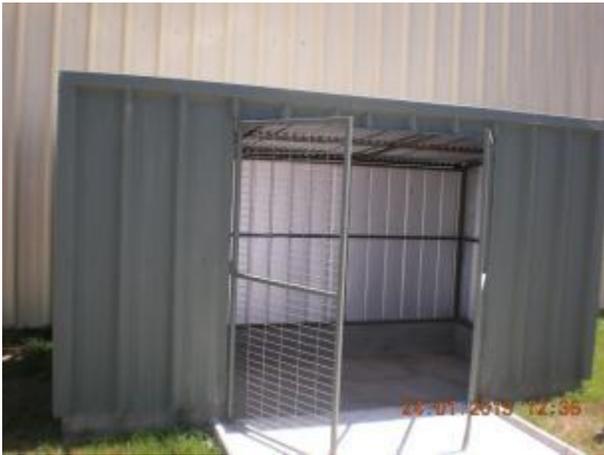
N°:3	Exigencia: Depósito de cenizas: Estas se depositarán en una pileta de hormigón de 4 m de largo x 2 m de ancho x 30 cm de alto. Una vez acumulada la cantidad suficiente para un traslado, serán transportadas a un lugar de disposición final debidamente autorizado. (Considerando 3.7.1.3, letra b), RCA 052/2011).	Hecho(s) Constatado(s): Se constató implementación de un depósito de cenizas, consistente en una estructura de hormigón de 4 metros de largo, 2 metros de ancho y 30 centímetros de alto. El depósito cuenta además, con techo y paredes metálicas.	Estación: 1
Actividades de inspección realizadas: Fotografía 11

Descripción Medio de Prueba: La fotografía 11, muestra el depósito de cenizas de hormigón y cuyas paredes y techo son de material metálico.

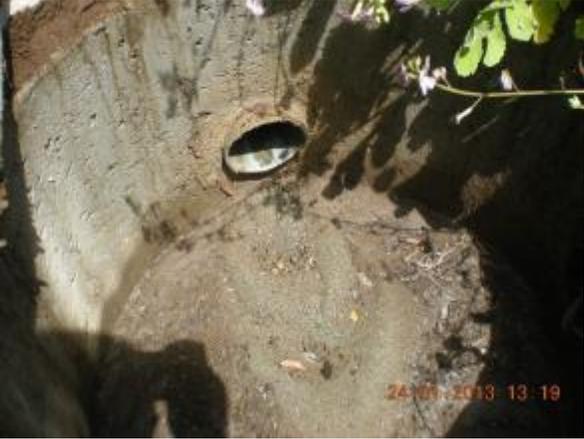
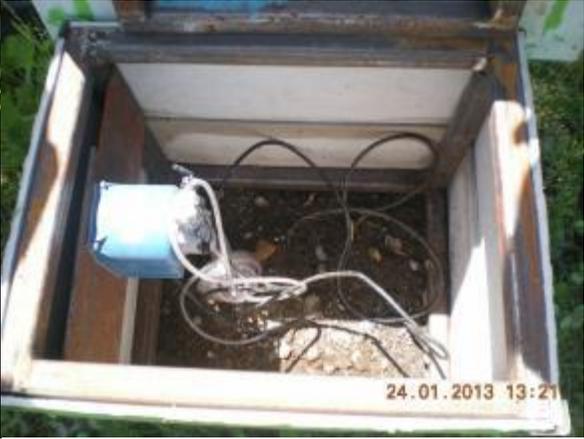
N°:4	Exigencia: Las aguas de lavado, una vez utilizadas, se canalizarán y llevarán a una pileta recolectora de decantación, en estas se filtrarán y clorarán al 0,5%. Luego, serán traspasadas a una pileta de post filtrado, y se destinarán para regadío de los jardines. Cabe indicar que los pisos no estarán en ningún momento en contacto directo con residuos hospitalarios, ya que, para su traslado se utilizarán contenedores cerrados y los residuos se manejarán en bolsas plásticas debidamente selladas y rotuladas. (Considerando 3.7.1.3, letra b), RCA 052/2011).	Hecho(s) Constatado(s): La zona de lavado cuenta con canalización para aguas residuales, las que son conducidas a una pileta recolectora de decantación, además se observó la instalación de un sistema de cloración. Al momento de la inspección, no fue posible ver en funcionamiento el sistema de riego, ya que el proyecto estaba sin operación. El titular cuenta con Res. N° 6658, de la SEREMI de Salud, de fecha 04 de septiembre de 2012, que da cuenta del sistema de aguas filtradas para aguas de lavado de vehículos y sala de incineración (PAS 90).	Estación: 1

</div>		Descripción Medio de Prueba: La fotografía 12 muestra la primera cámara asociada a la pileta de decantación. Del mismo modo, en la fotografía 13, se puede apreciar el sistema de cloración implementado con el respectivo respaldo eléctrico.

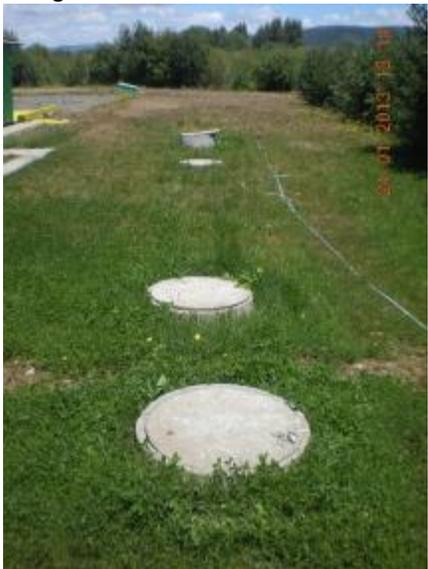
Descripción Medio de Prueba: La fotografía 14, muestra la distribución del sistema particular de alcantarillado. La fotografía 15, muestra la cámara de inspección operativa, que corresponde a la última antes de descargar a través del sistema de drenaje.

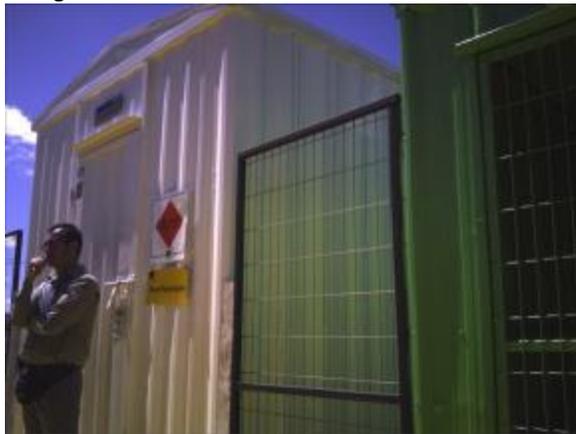
<p>Descripción Medio de Prueba:</p> <p>La fotografía 16, da cuenta de la implementación de las dos bodegas para residuos peligrosos.</p> <p>La fotografía 17, muestra la materialidad de la bodega para residuos no inflamables, piso de cerámica y paredes metálicas.</p>

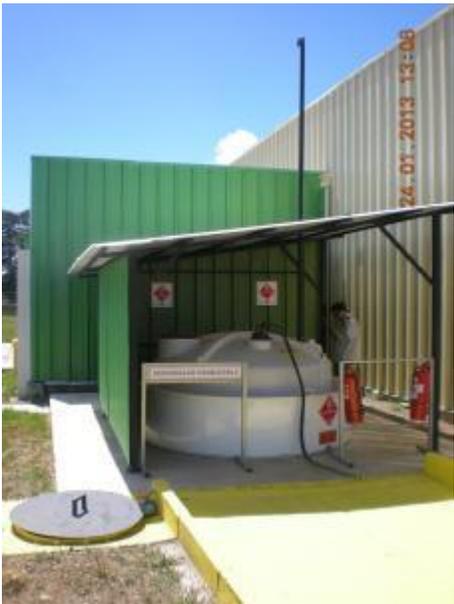
N°:7	Exigencia: Petróleo: Los incineradores tienen un consumo aproximado de ½ litro de petróleo por kg. de material a incinerar. Se materializará un estanque para su almacenamiento, que será inscrito en la SEC y cuyas características cumplirán lo establecido en el D.S. N° 160/2008, “Reglamento de seguridad para las instalaciones y operaciones de producción y refinación, transporte, almacenamiento, distribución y abastecimiento de combustibles líquidos”, el cual deroga al D.S. 90/1996 y al D.S. 379/1985 “Reglamento sobre requisitos mínimos de seguridad para el almacenamiento de combustibles líquidos derivados del petróleo destinado a consumo propio”. (Considerando 3.7.1.3, letra b), RCA 052/2011).	Hecho(s) Constatado(s): Se constató implementación de un estanque para petróleo de 3 m ³ de capacidad, el cual cuenta con tubo de ventilación, techo y pretil en la zona de descarga, además de una cámara de derrames. De la revisión de documentación solicitada, se desprende que el titular cuenta con la Declaración de Instalaciones de Combustibles Líquidos, TC4.	Estación: 1

Descripción Medio de Prueba: La fotografía 18, muestra una vista general del sector donde se instaló el estanque de petróleo de 3 m ³ , se aprecia la implementación del techo, ducto de ventilación y cámara de contención de derrames.

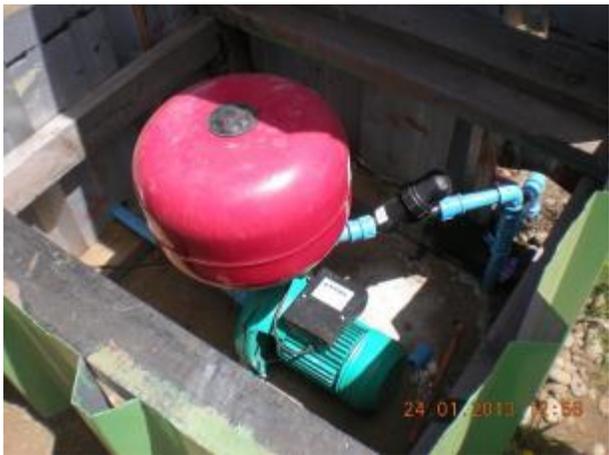
Descripción Medio de Prueba: La fotografía 19 muestra la bomba del pozo subterráneo y el sistema de cloración por contacto.

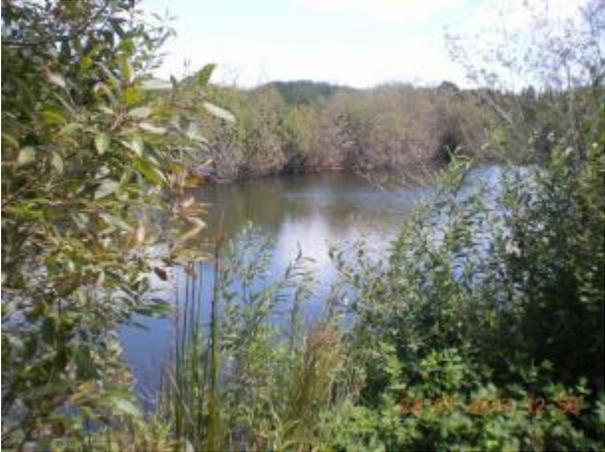
Descripción Medio de Prueba: La fotografía 20 da cuenta de la existencia de una laguna ubicada al oeste del galpón de operaciones, en las coordenadas UTM (WGS84, H18): Norte: 5.563.259; Este: 679.684.

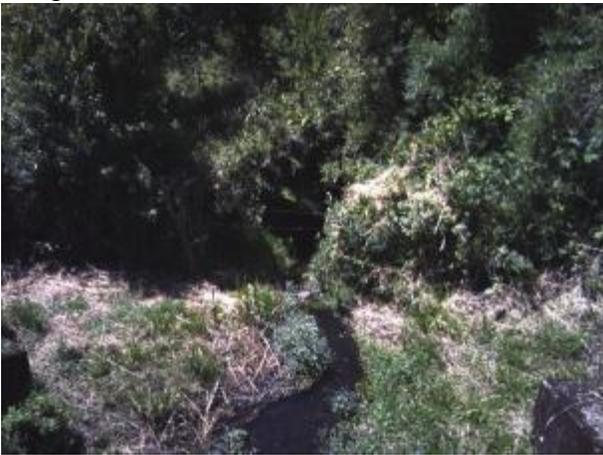
<p>Descripción Medio de Prueba:</p> <p>La fotografía 21, da cuenta de la existencia del estero Zanjón, el cual al momento de la inspección, se encontraba con agua corriente.</p> <p>Coordenadas UTM (WGS84, H18): Norte: 5.563.060; Este: 679.980.</p>
