INFORME DE FISCALIZACIÓN AMBIENTAL

INSPECCIÓN AMBIENTAL

PISCICULTURA QUETROLEUFU

DFZ-2013-1327-IX-RCA-IA

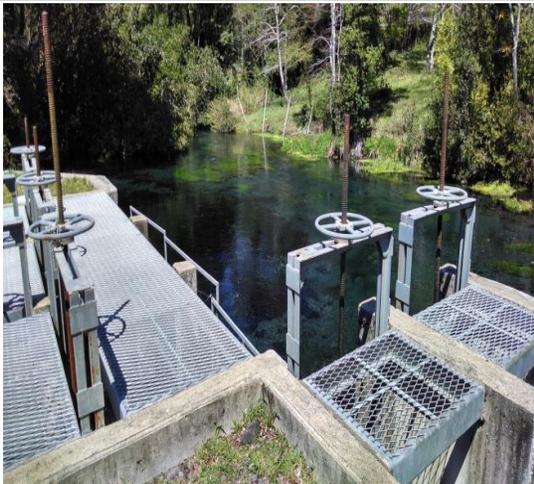
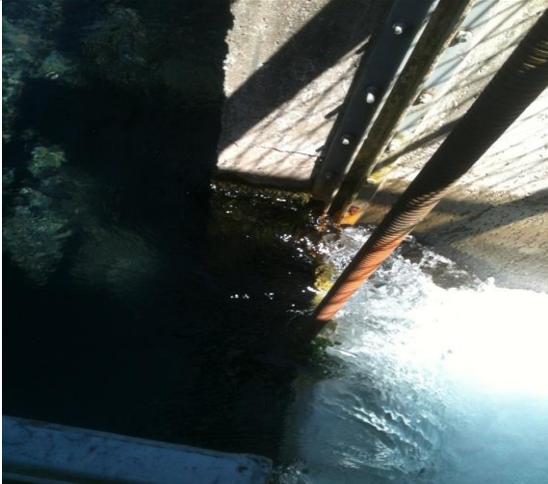
Número de Hecho Constatado: 1		Estación: 1	
Exigencia: RCA N° 8/2012, Considerando 3 (página 5): <i>“Bocatoma</i> <i>La obra de captación de las aguas se encuentra construida, la cual se encuentra aprobada mediante la Resolución DGA N° 33 de fecha 21 de enero de 2011, y consiste en una barrera de peralte de hormigón de 85 centímetros de altura y 14,2 metros de largo, dispuesta en forma perpendicular al Estero Quetroleufu, con compuerta desripadora, orificios de aducción con rejas de protección, cámara de precarga con tres puertas de aducción y seis tuberías de conducción del tipo PECC de 710 mm de diámetro. Actualmente, no considera dispositivo automático para el paso del caudal ecológico”</i>			
Hecho(s) constatado(s) durante la fiscalización: a. Se constató que en la bocatoma se encuentran operando 1 de 3 compuertas de paso de las aguas, estas compuertas se encuentran ubicadas en forma perpendicular al estero Quetroleufu. b. En la bocatoma se encuentra operativa la rejilla para el ingreso de peces y compuerta de caudal ecológico.

Fotografía 1		Fotografía 2	
Fecha: 25/10/2013		Fecha: 25/10/2013	
Coordenadas: -	Norte: -	Este: -	Este: -
Descripción Medio de Prueba: Sector de bocatoma de las aguas del estero Quetroleufu.		Descripción Medio de Prueba: Operación de la compuerta de la bocatoma de la Piscicultura Quetroleufu.

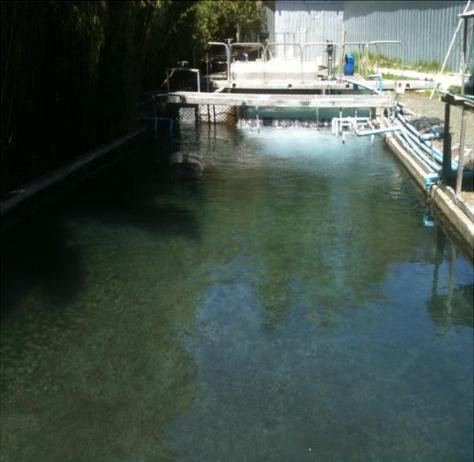
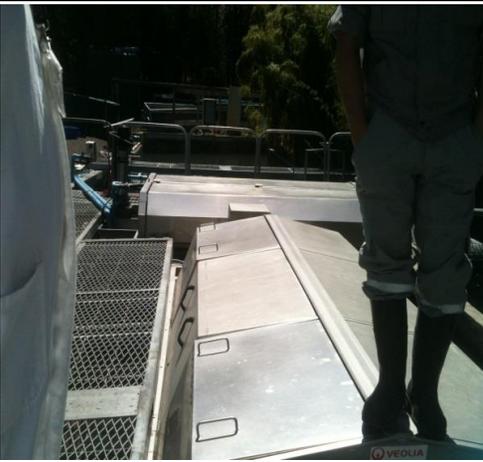
Hecho(s) constatado(s) durante la fiscalización: a. Se constató que el sistema de tratamiento de Riles se encuentra en operación, este sistema cuenta con 2 rotofiltros operando y un decantador, además se observó que cuenta con sistema de desinfección de ozono, posterior a los rotofiltros con una tubería que permitiría distribución homogénea del ozono, sin embargo, esta tubería se encuentra obstruida en alrededor de un 60% de su longitud. b. También se observó rejilla instalada previa al punto de descarga, la cual presenta un diámetro mayor al tamaño de los peces encontrados en el decantador. c. Se constató la operación un caudalímetro, del cual se tiene un registro instantáneo de 634 l/s, al momento de la inspección ambiental. Al respecto, cabe señalar que en registros de autocontrol de monitoreo, certificado autocontrol septiembre 2013 de Superintendencia de Servicios Sanitario (SISS), como registro reciente este registró un caudal de 2.584,8 m ³ /h.

Fotografía 3		Fecha: 25/10/2013	Fotografía 4		Fecha: 25/10/2013
Coordenadas: -	Norte: -	Este: -	Coordenadas: -	Norte: -	Este: -
Descripción Medio de Prueba: En la fotografía se observa la piscina de decantación posterior al sistema de rotofiltros.			Descripción Medio de Prueba: Fotografía de los rotofiltros que realizan parte del tratamiento de Riles de la Piscicultura Quetroleufu.

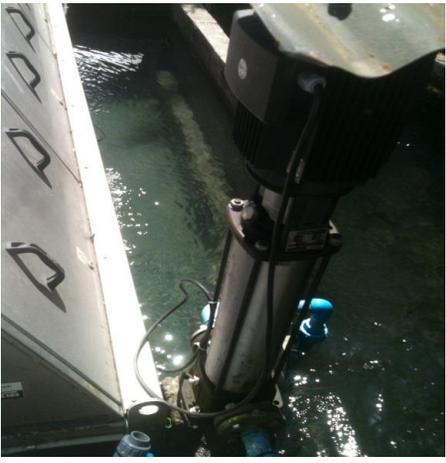
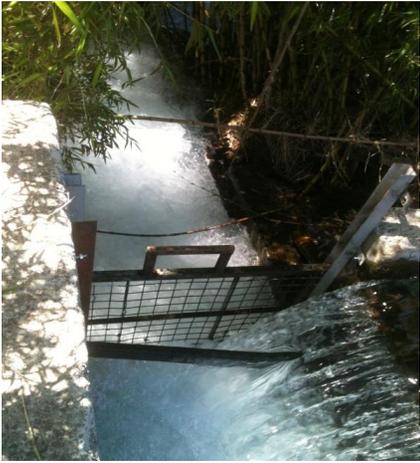
Fotografía 5		Fecha: 25/10/2013	Fotografía 6		Fecha: 25/10/2013
Coordenadas: -	Norte: -	Este: -	Coordenadas: -	Norte: -	Este: -
Descripción Medio de Prueba: Sistema de inyección de ozono, ubicado de forma posterior a los rotofiltros.			Descripción Medio de Prueba: Rejilla ubicada a la salida del decantador, de forma previa a la descarga del efluente tratado de la Piscicultura Quetroleufu.

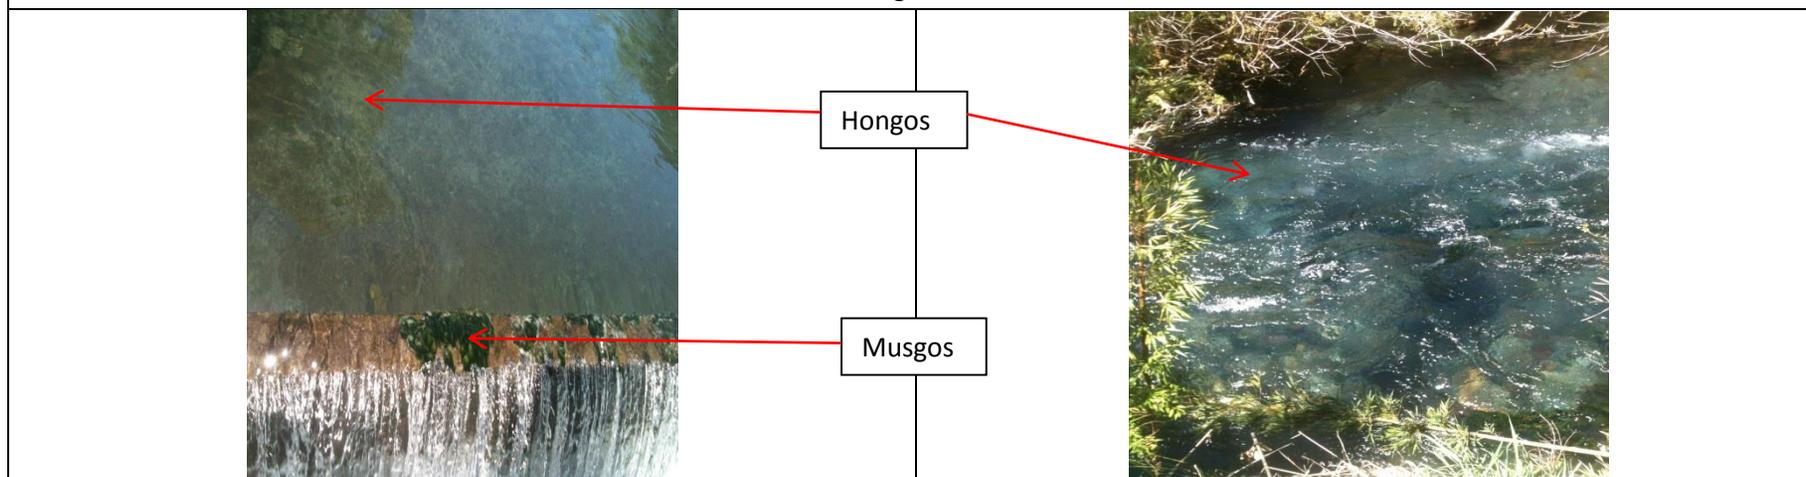
- a. Adyacente al sector en donde se ubica el sistema de tratamiento de Riles, se encuentra el punto de descarga, en el cual se observó la presencia de mugos en el fondo del cuerpo receptor.
- b. Se constató la existencia de hongos en abundancia y musgos en las paredes de la canalización del efluente y desprendimiento de fragmentos de los mismos hacia el cuerpo receptor.

Fotografía 7		Fecha : 25/10/2013	Fotografía 8		Fecha : 25/10/2013
Coordenadas WGS84	Norte: -	Este: -	Coordenadas WGS84	Norte: -	Este: -
Descripción Medio de Prueba: En la fotografía se puede apreciar la presencia de musgos y hongos en las paredes del canal que conduce el efluente tratado hacia su descarga en el estero Quetroleufu.			Descripción Medio de Prueba: En esta fotografía se muestra la presencia de hongos y musgos en el lecho del estero Quetroleufu en el sector de descarga del efluente.

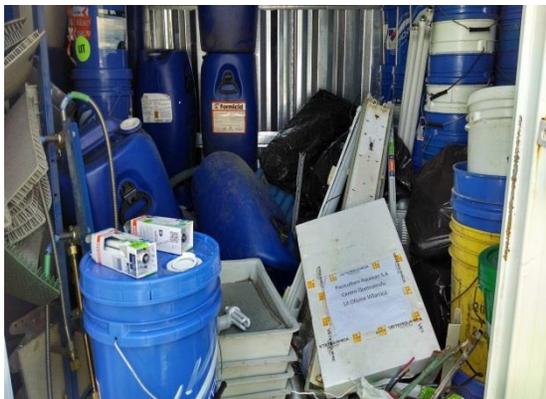
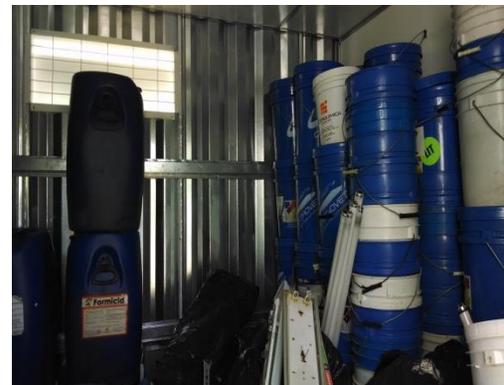
Fotografía 9		Fecha : 25/10/2013		Fotografía 10		Fecha : 25/10/2013	
Coordenadas WGS84	Norte: -	Este: -		Coordenadas WGS84	Norte: -	Este: -	
Descripción Medio de Prueba: Se puede apreciar el desorden en la acumulación de los distintos residuos en las bodegas.				Descripción Medio de Prueba: En la fotografía se puede observar la acumulación de los distintos residuos, además los residuos no cuentan con etiquetado para su identificación.

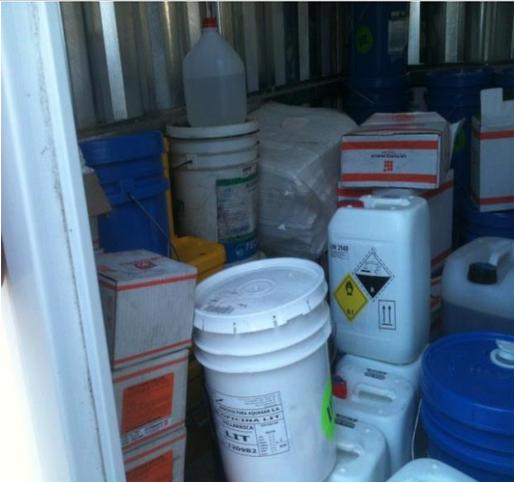
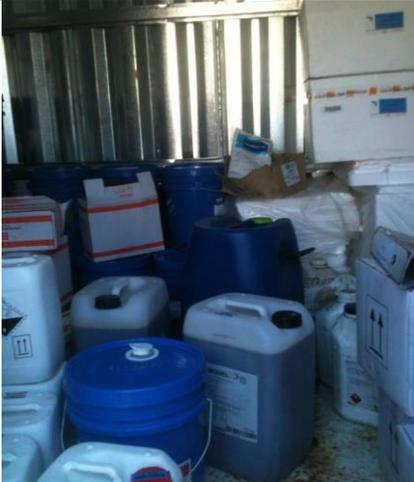
Hecho(s) constatado(s) durante la fiscalización: a. Bodega de químicos consiste en un container cerrado que no cuenta con pretil de contención, no se encuentra rotulada, según lo establece la normativa, por fuera, y sí se encuentra rotulada en su interior. b. Se evidenció hacinamiento de productos al interior de esta, sin orden ni la presencia de repisas. c. No presenta registro de ingreso de productos en bodega, sólo existe hoja de seguridad de los mismos.	
Registros

Fotografía 11		Fecha : 25/10/2013	Fotografía 12		Fecha : 25/10/2013
Coordenadas WGS84	Norte: -	Este: -	Coordenadas WGS84	Norte: -	Este: -
Descripción Medio de Prueba: En la fotografía se observa el acopio desordenado de los distintos productos químicos utilizados en la piscicultura.			Descripción Medio de Prueba: Se puede observar el almacenamiento de productos químicos de forma desordenada no existiendo pasillos para la circulación de las personas, ni repisas para el almacenamiento de los productos.

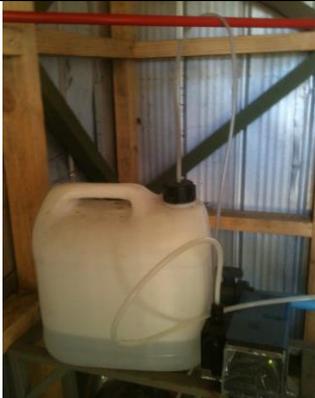
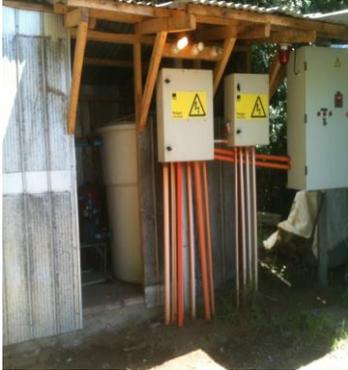
- El titular no acredita sistema de agua potable particular autorizado por la SEREMI de Salud.
- Se constató existencia de un sistema de agua potable operativo, el cual no cuenta con registro diario de cloro libre residual.
- Se realizó una medición de cloro libre residual en llave del lavaplatos de la cabaña N° 2, la cual permitió constatar una concentración de 0,45 ppm, cumplimiento con lo establecido en la NCh 409/Of.84 (0,2 ppm de cloro libre residual).
- En acta de inspección se solicitaron los antecedentes del monitoreo de la NCh 409/Of.84, no obstante, el titular mediante una carta con fecha 05 de noviembre del 2013 (Anexo 3), señala que no cuenta con los resultados del análisis de la NCh 409/Of.84, referente a los requisitos de calidad del agua potable.

Fotografía 13		Fotografía 14	
Fecha :25/10/2013		Fecha : 25/10/2013	
Coordenadas WGS84	Norte: -	Este:-	Este: -
Descripción Medio de Prueba: En la fotografía se observa el bidón que contiene una mezcla de cloro que se reinyecta a la red de agua potable.		Descripción Medio de Prueba: Vista exterior de la bodega en donde se realiza la desinfección del agua mediante la adición de cloro.

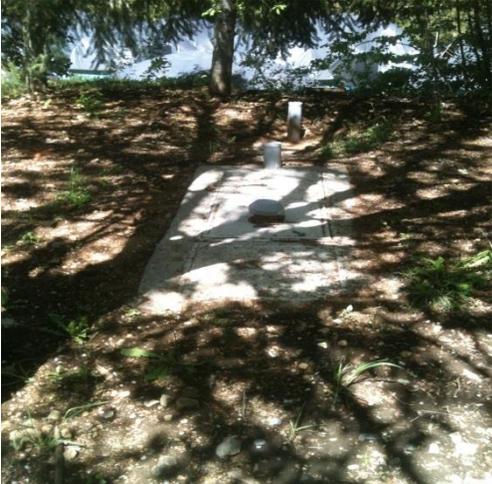
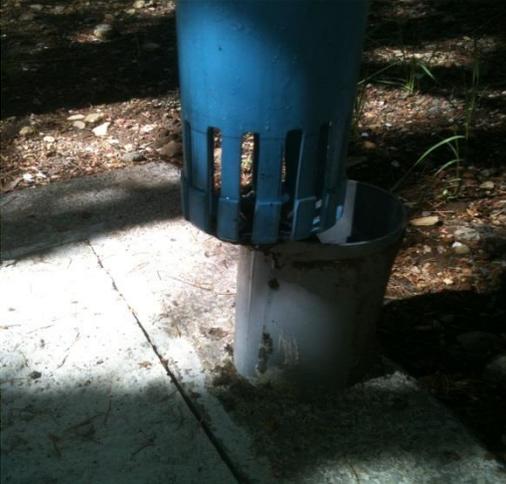
<p>Hecho(s) constatado(s) durante la fiscalización:</p> <ol style="list-style-type: none"> a. Se observa la planta de tratamiento de aguas servidas en operación, sin embargo, esta se presenta en un lugar diferente al proyecto presentado durante la evaluación ambiental, observándose a la vez la existencia de obras de construcción de un nuevo sistema de alcantarillado particular para la cabaña 1. b. En la planta de tratamiento en funcionamiento se observó que en su operación no existen insumos para clorar y declarar, no cumpliéndose con el tratamiento proyectado. c. Durante la inspección no se acredita la debida autorización sanitaria de este sistema. 	
Registros

Fotografía 15		Fotografía 16	
Fecha : 25/10/2013		Fecha : 25/10/2013	
Coordenadas WGS84	Norte: -	Este: -	Este: -
Descripción Medio de Prueba: En la fotografía se observan las cámaras de inspección del sistema de alcantarillado en operación.		Descripción Medio de Prueba: Se puede observar la tubería en donde se realiza la aplicación de un producto para la cloración y dechloración del efluente del sistema particular de alcantarillado.
