Superintendencia del Medio Ambiente
Gobierno de Chile

INFORME DE FISCALIZACIÓN AMBIENTAL

SALMÓN LIBRE DE ENFERMEDADES

DFZ-2013-1343-X-RCA-IA

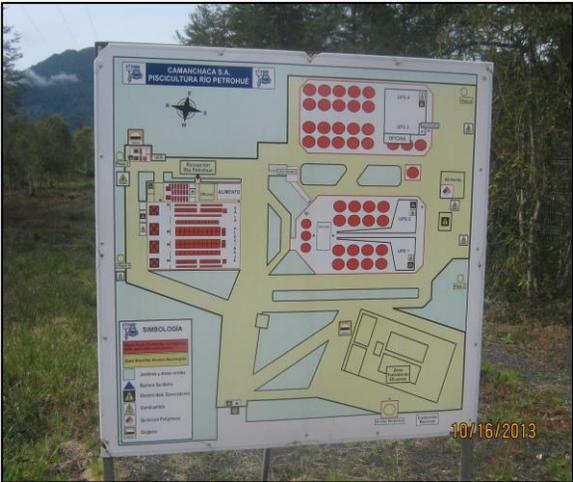
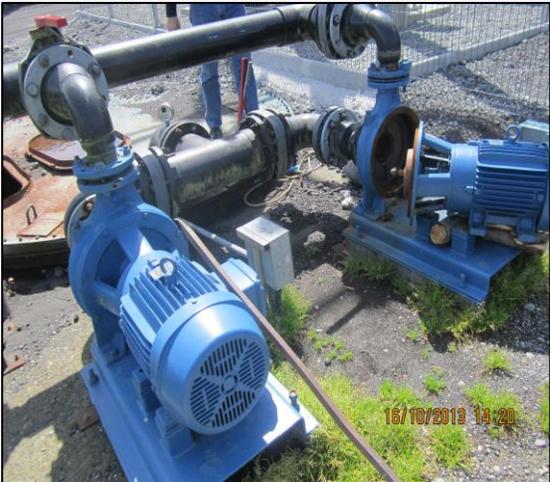
- 2 plantas elevadoras que impulsan el ril proveniente de sala de alevinaje: 1 planta de ril de retrolavado y 1 planta de agua de recambio. Se verificó en la sentina de la planta de RIL de retrolavado un rebalse de agua en que no se verificó su desagüe, según se informa por parte del Sr. Andaur (Jefe de Centro), este se conecta con la sentina del agua de recambio, utilizándose cuando se supera el nivel de la sentina con el ril de retrolavado.

- 2 plantas elevadoras que impulsan ril proveniente de sala de UPS n° 2: 1 planta de ril de retrolavado y 1 planta de agua de recambio. Se verificó una bomba en falla en la planta de agua de recambio.

Fotografía 1.	Fecha : 16/10/2013	Fotografía 2.	Fecha : 16/10/2013
Coordenadas WGS84	Norte: ----- Este: -----	Coordenadas WGS84	Norte: 5.431.845 Este: 711.474
Descripción Medio de Prueba: Letrero con un diagrama de las instalaciones presente en la piscicultura.		Descripción Medio de Prueba: En la fotografía se observa una bomba que presenta falla.

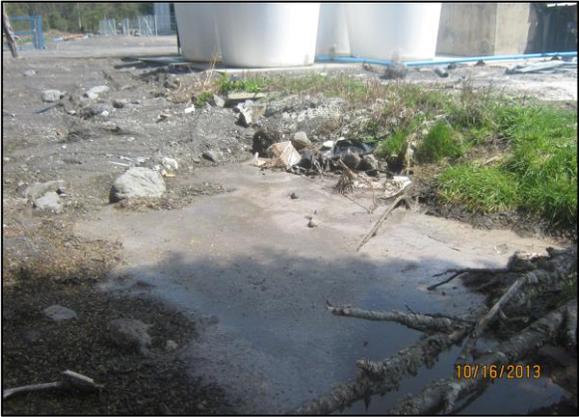
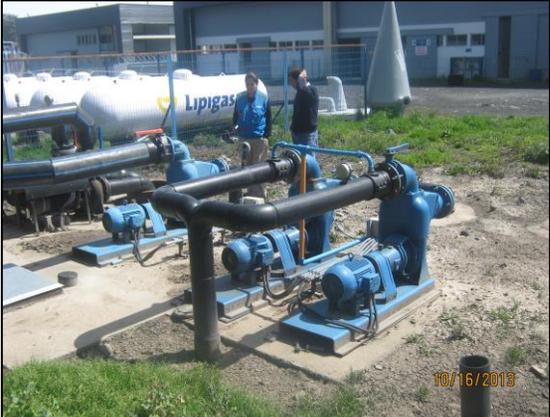
- 2 plantas elevadoras que impulsan ril proveniente de sala de UPS n° 3 y 4: 1 planta de ril de retrolavado y 1 planta de agua de recambio.
 - 1 planta elevadora que impulsa el ril de retrolavado proveniente de sala de UPS n° 5, se observa en este sector ril acumulado en terreno, debido a rebalse de la planta elevadora.

Fotografía 3.	Fecha : 16/10/2013	Fotografía 4.	Fecha : 16/10/2013
Coordenadas WGS84	Norte: ----- Este: -----	Coordenadas WGS84	Norte: 5.431.844 Este: 711.465

Descripción Medio de Prueba: Presencia de lodos a un costado de sector de tratamiento de aguas de recirculación de las salas de UPS.	Descripción Medio de Prueba: Zona visible donde se observa vestigio de rebalse de riles.
---	---

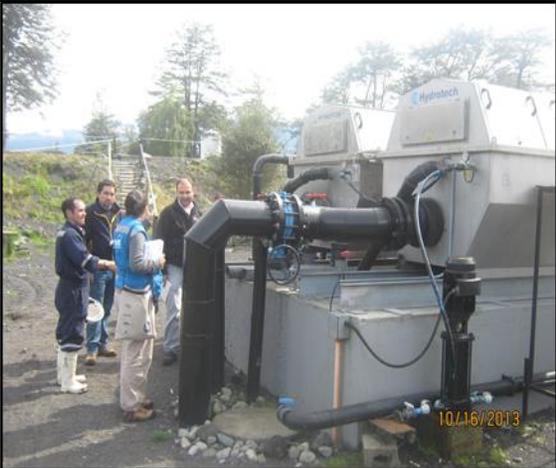
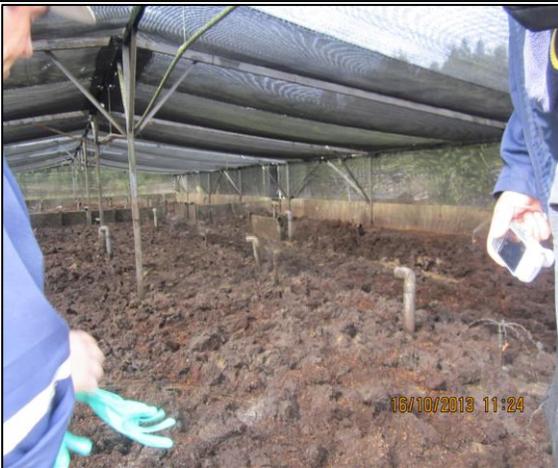
Fotografía 5.	Fecha : 16/10/2013	Fotografía 6.	Fecha : 16/10/2013
Coordenadas WGS84	Norte: 5.431.804	Este: 711.296	Coordenadas WGS84
Descripción Medio de Prueba: Sistema de filtros rotatorios, y sistema de bombeo hacia filtro de lombrices.		Descripción Medio de Prueba: Lombrifiltro.

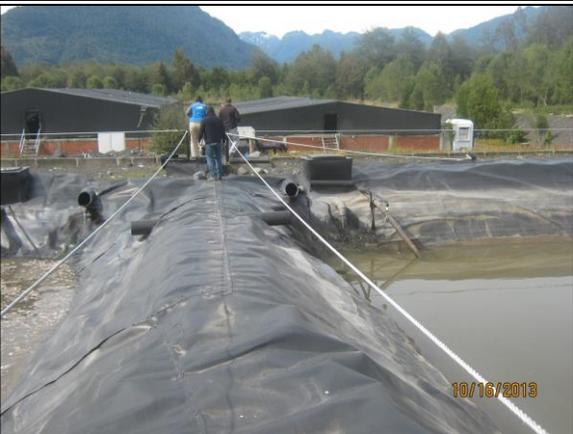
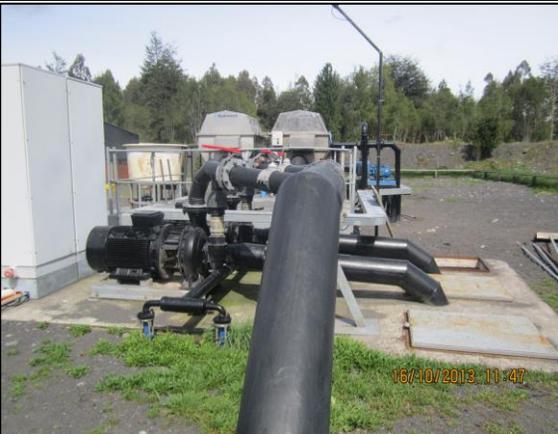
Fotografía 7.	Fecha : 16/10/2013	Fotografía 8.	Fecha : 16/10/2013
Coordenadas WGS84	Norte: 5.431.829.	Este: 711.284	Coordenadas WGS84
Norte: 5.431.804		Este: 711.317	
Norte: 5.431.818		Este: 711.288

Descripción Medio de Prueba: Piscinas ecualizadoras.

Descripción Medio de Prueba: Impulsión descarga del efluente.

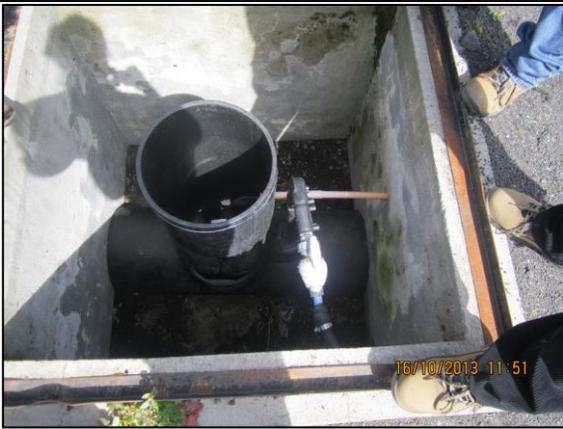
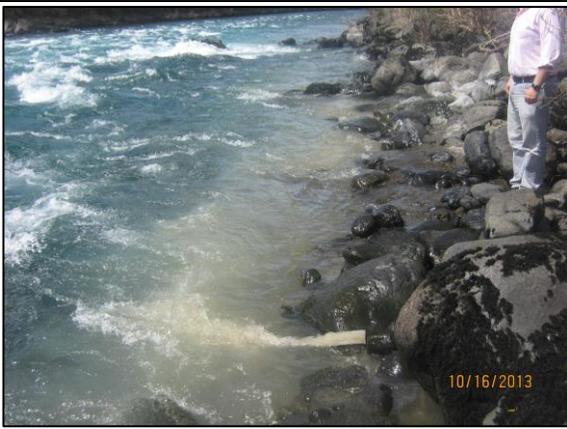
- c. El color del efluente era de color plomo, de características fisicoquímicas desconocidas. En algunos difusores se encontró acumulación gradual de materia orgánica de color café apegada a las rocas. La cual por el alto flujo de corriente del río Petrohué se ha mantenido baja.

Fotografía 9.	Fecha : 16/10/2013	Fotografía 10.	Fecha : 16/10/2013		
Coordenadas WGS84	Norte: -----	Este: -----	Coordenadas WGS84	Norte: 5.432.838	Este: 712.083
Descripción Medio de Prueba: Vista caudalímetro y punto de muestreo.		Descripción Medio de Prueba: Punto de descarga de riles al río Petrohué. La descarga se efectúa a través de 7 difusores (tubos de 3 pulgadas aprox.). Se aprecia la coloración gris-amarillenta del RIL.

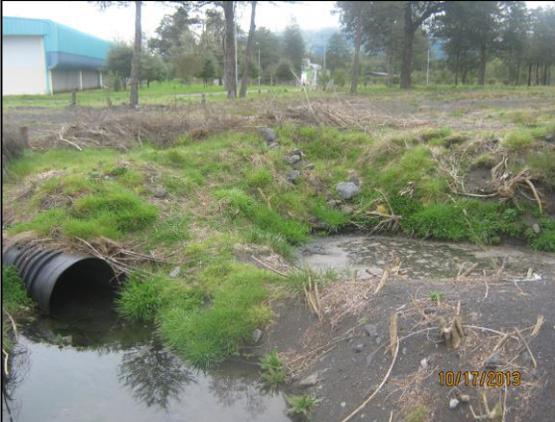
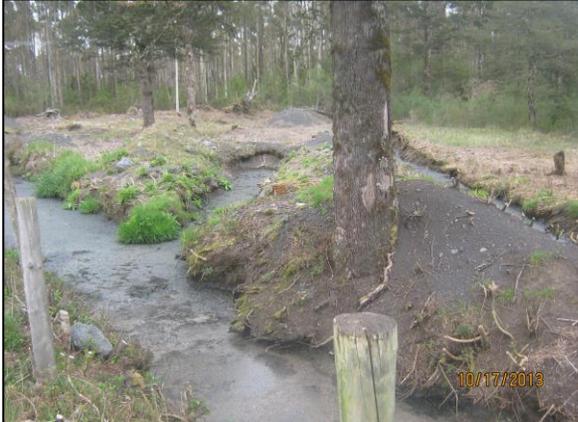
- e. Se recorrió el perímetro de la piscicultura en compañía del Sr. Rubén Oyarzo en esta ocasión en el punto georreferenciado : 41°14'08.5" latitud sur; 72°28'49.1" latitud weste (Datum WGS84) se evidencia una descarga de Ril proveniente de tuberías bajo tierra de HDPE de aproximadamente 95 pulgadas de diámetro, que actúa como rebalse de evacuación de emergencia por corte de suministro eléctrico. Estas tuberías desembocan en tres zanjas de tierra de 30 m de largo y 1.5 m de ancho cada uno aproximadamente. En dos de los canales el RIL se caracteriza por un color café-negrizo, de consistencia espesa. El tercer canal contiene RIL más transparente. Cabe señalar que las características físico-químicas del RIL se desconocen. Además se debe mencionar que estos canales no se conectan con el sistema de tratamiento de RILES. Lo evidenciado es informado al Sr. Andaur (Jefe de Centro), quien informa que cuando hay cortes de energía en el proceso, se derivan los RILES a estas zanjas de infiltración.

Fotografía 11.	Fecha : 17/10/2013	Fotografía 12.	Fecha : 17/10/2013		
Coordenadas WGS84	Norte: 5.432.016	Este: 711.162	Coordenadas WGS84	Norte: 5.432.016	Este: 711.162

Descripción Medio de Prueba: Se observa punto de descarga de riles no autorizada, el cual es infiltrado en 3 zanjas de drenaje.	Descripción Medio de Prueba: Se observan las 3 zanjas de infiltración de riles.
--	--

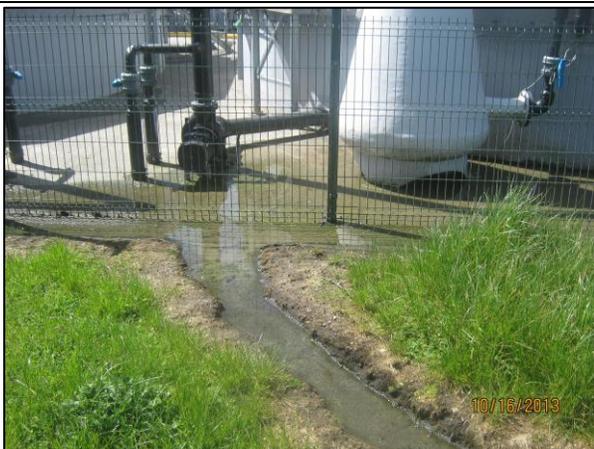
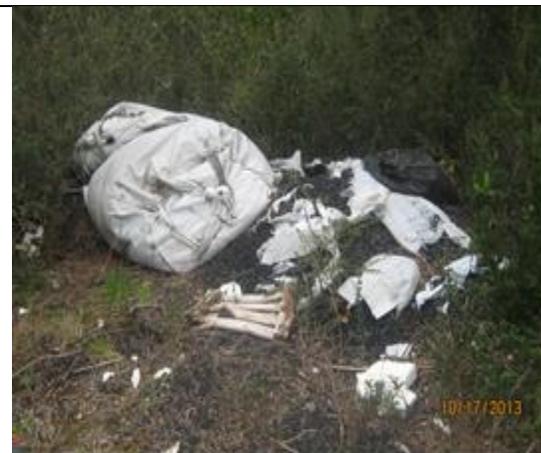
Fotografía 13.	Fecha : 16/10/2013		Fotografía 14.	Fecha : 17/10/2013	
Coordenadas WGS84	Norte: -----	Este: -----	Coordenadas WGS84	Norte: 5.432.090	Este: 711.465
Descripción Medio de Prueba: Zona visible donde se produjo rebalse de líquidos de lavados de superficie, en donde se vierten los desinfectantes del sector de las UPS sin ser conducidos a tratamiento de riles.			Descripción Medio de Prueba: Sectores aledaños a la piscicultura donde se encuentran acopiados residuos, en este caso residuos de filtro de lecho móvil.

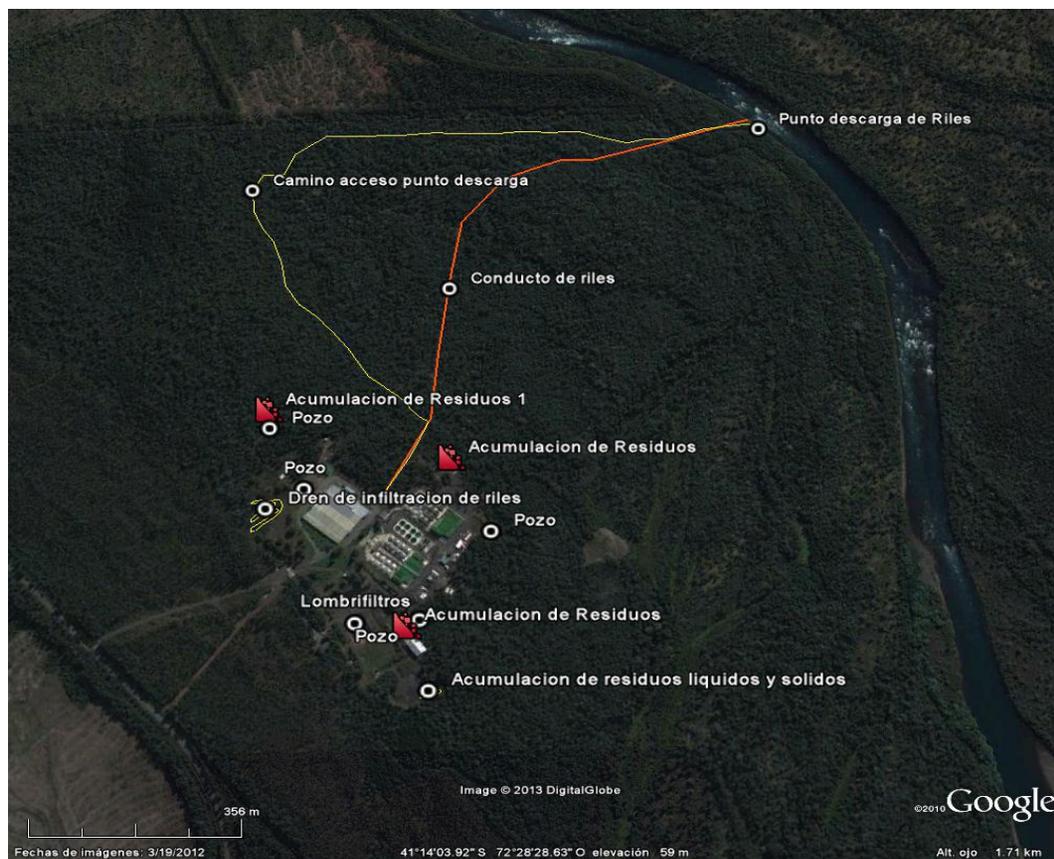
Figura 1

Descripción de Medio de Prueba: Acumulación de residuos sólidos y residuos líquidos en distintas áreas de la piscicultura según lo constatado en la inspección ambiental.
