INFORME DE FISCALIZACIÓN AMBIENTAL

INSPECCIÓN AMBIENTAL

Taller de redes Vargas y Vargas

DFZ-2013-1458-XI-RCA-IA

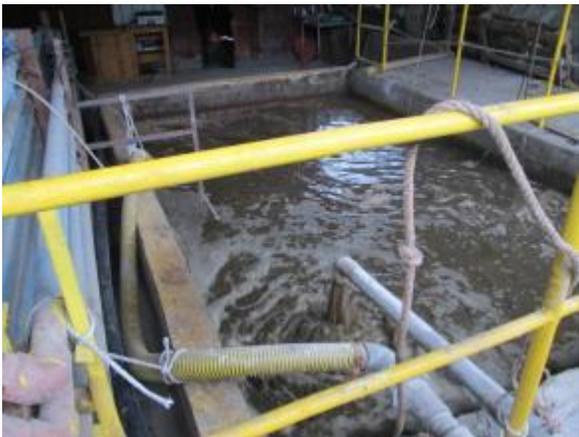
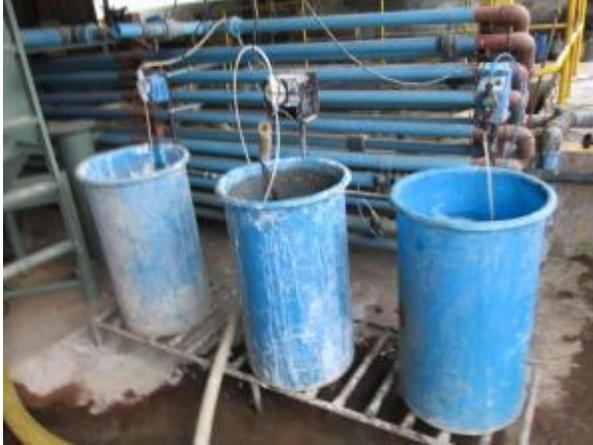
Hecho(s) constatado(s) durante la fiscalización: Durante las actividades de inspección se constató que la PTR se encuentra operando en forma normal, con olores focalizados.

Fotografía 1.	Fecha : 11 noviembre de 2013		Fotografía 2.	Fecha : 11 noviembre de 2013	
Coordenadas WGS84	Norte: 4.965.071 m	Este: 673.806 m	Coordenadas WGS84	Norte: 4.965.071 m	Este: 673.806 m
Descripción Medio de Prueba: Vista del estanque de decantación de riles.			Descripción Medio de Prueba: Vista del Sistema de dosificación de productos químicos en la PTR.

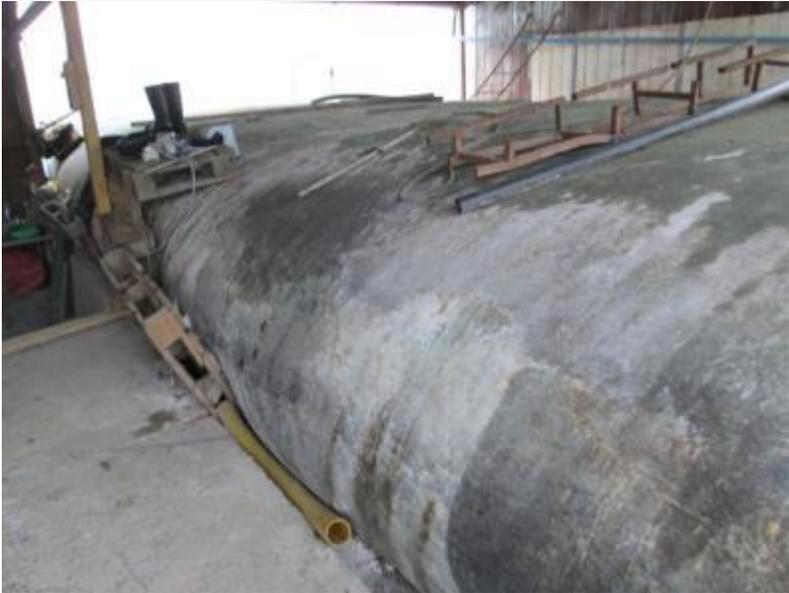
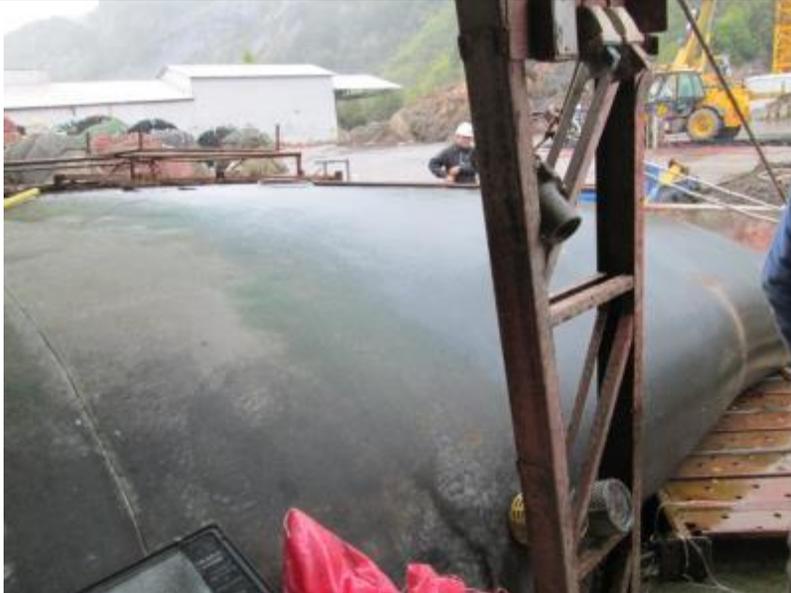
Número de Hecho Constatado: 2		Estación: 1			
Exigencia:					
RCA 530/2009, Considerando 3. 7. Disposición de residuos y desechos, Lodos					
“... Los lodos provenientes del sistema de tratamiento son almacenados en bolsas y acopiados bajo techo, luego son derivados a un vertedero autorizado.”					
Hecho(s) constatado(s) durante la fiscalización:					
Durante las actividades de inspección se constató que los lodos se almacenaban en una bolsa tipo geotubo, cerrada herméticamente, sin olores molestos en este punto, al momento de la fiscalización					
Registros

Fotografía 3.	Fecha : 11 noviembre de 2013		Fotografía 4.	Fecha : 11 noviembre de 2013	
Coordenadas WGS84	Norte: 4.965.071 m	Este: 673.806 m	Coordenadas WGS84	Norte: 4.965.071 m	Este: 673.806 m
Descripción Medio de Prueba: Vista del geotubo de almacenamiento de lodos.			Descripción Medio de Prueba: Vista del geotubo de almacenamiento de lodos.

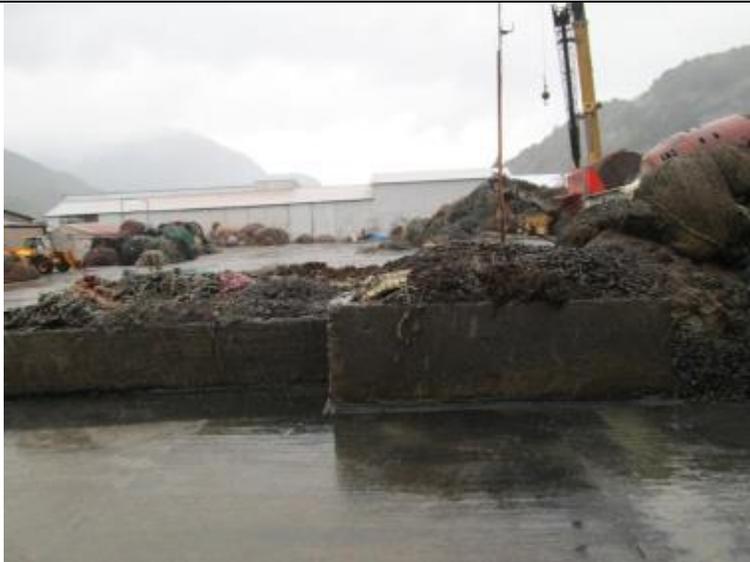
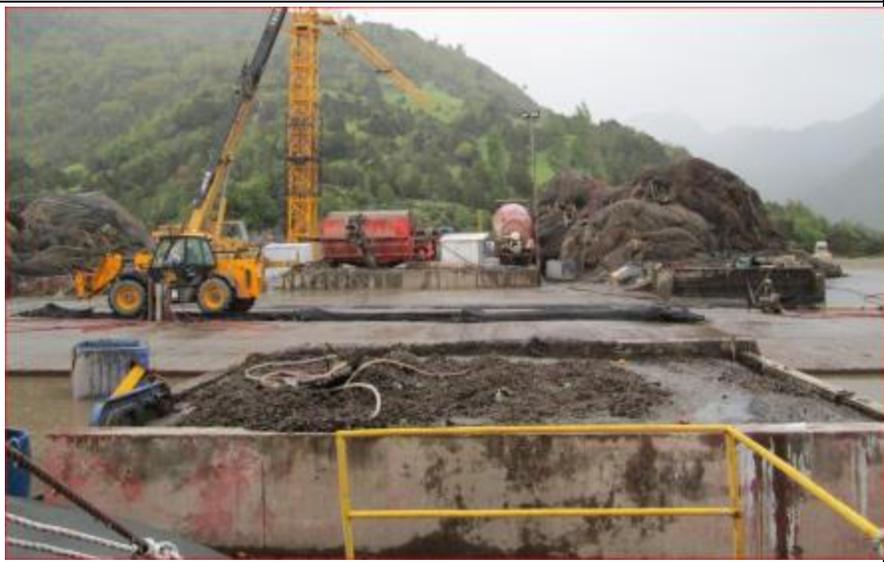
Durante las actividades de inspección se constató que existen 3 contenedores de fouling removido de las redes, los que se encuentran en proceso de deshidratación, se percibieron olores focalizados en la zona aledaña. También se constató en la zona de acopio de redes sucias la percepción se olores puntuales.					
Registros

Fotografía 5.	Fecha : 11 noviembre de 2013		Fotografía 6.	Fecha : 11 noviembre de 2013	
Coordenadas WGS84	Norte: 4.965.037	Este: 673.859 m	Coordenadas WGS84	Norte: 4.965.037	Este: 673.859 m
Descripción Medio de Prueba: Vista de los pozos de acopio de detritus y choritos provenientes del lavado de redes			Descripción Medio de Prueba: Vista del estanque de acumulación de sólidos mayores.

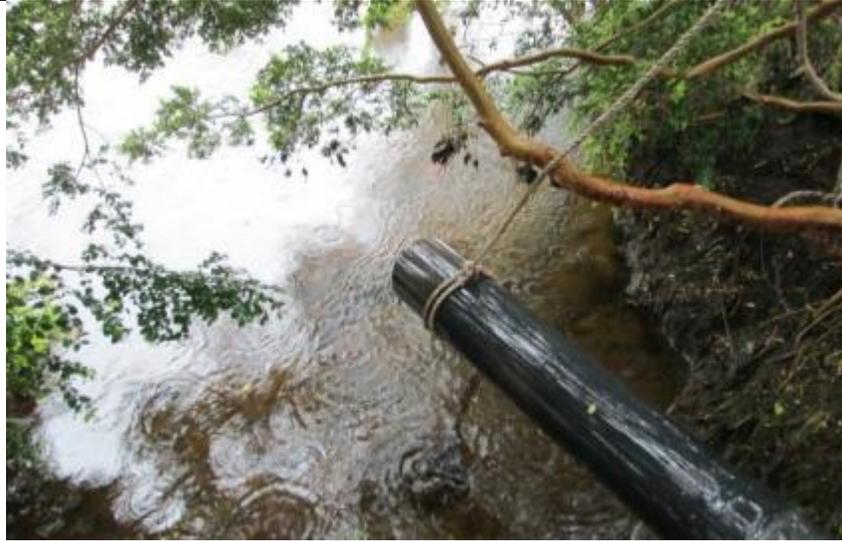
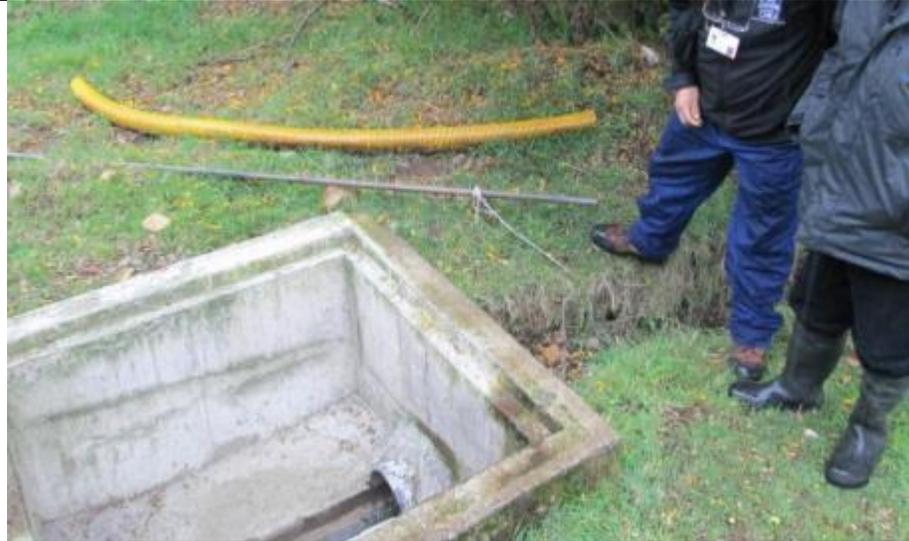
Número de Hecho Constatado: 4		Estación: 3	
Exigencia:			
RCA 530/2009, Considerando 3.9.- Descargas, Emisiones y Residuos			
Descargas de efluentes líquidos			
Etapas proyecto	Identificación	Volumen	Tipo manejo
Operación	Efluente sistema de tratamiento	2,5 m3/hora	Tratados en Planta de tratamiento
		Destino Residuos	
		Río El Salto	
Hecho(s) constatado(s) durante la fiscalización:			
Durante las actividades de inspección se constató que no existía descarga de riles, al momento de la visita.			
Registros

Fotografía 7.	Fecha : 11 noviembre de 2013		Fotografía 8.
Coordenadas WGS84	Norte: 4.964.996 m	Este: 673.736 m	Coordenadas WGS84
			Norte: 4.964.996 m
			Este: 673.736 m
Descripción Medio de Prueba:		Descripción Medio de Prueba:	
Tubería de descarga de riles al río El Salto		Cámara de inspección , previo a la descarga de riles al río El Salto.

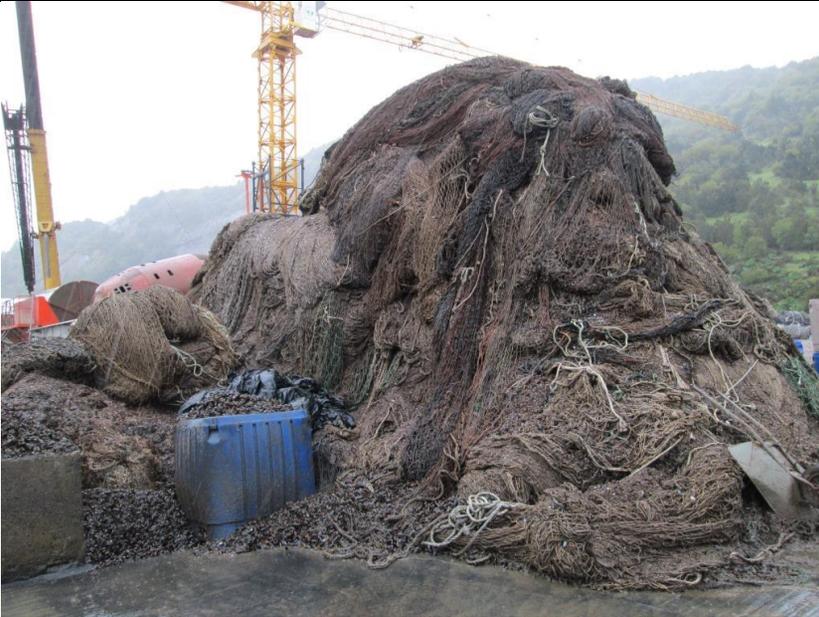
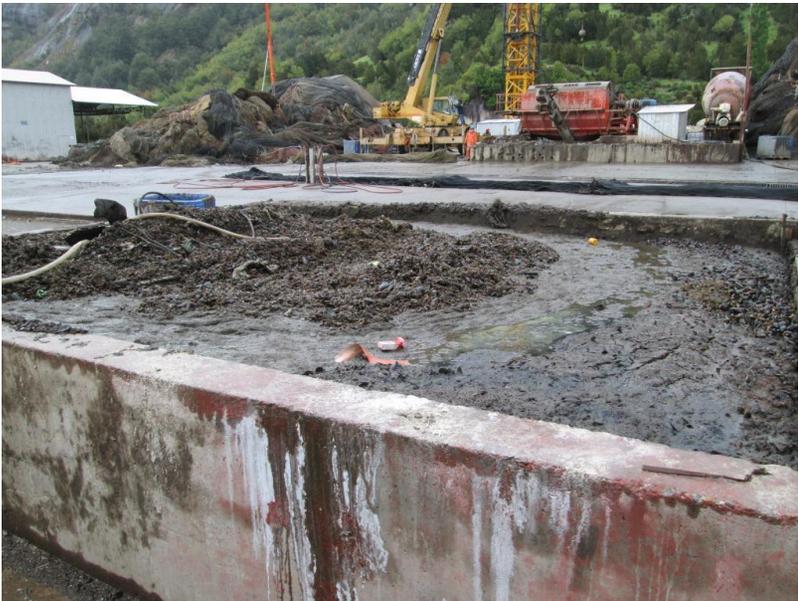
Número de Hecho Constatado: 6		Estación:	
Exigencia:			
RCA 31/2000, Considerando 3.2.1 Definición de sus partes, acciones y obras físicas:			
“... Para evitar el olor se trabajará con sal de cal diluida y exponiendo estos residuos el menor tiempo posible al aire. Una vez retirados los sólidos, éstos serán dispuestos en contenedores cerrados para evitar el olor y roedores. En los contenedores se adicionará cal en polvo para evitar la descomposición...”			
Hecho(s) constatado(s) durante la fiscalización:			
Durante las actividades de inspección se constató que:			
<ul style="list-style-type: none"> a) No se estaba aplicando cal diluida a las redes sucias, lo que contribuye en la generación de malos olores. b) Los contenedores de sólidos no son cerrados, lo que también contribuye en la generación de malos olores c) No se aplica cal en polvo para evitar la descomposición. 			
Registros

Fotografía 9.	Fecha : 11 noviembre de 2013		Fotografía 10.
Coordenadas WGS84	Norte: 4.965.037	Este: 673.859 m	Fecha : 11 noviembre de 2013
Coordenadas WGS84	Norte: 4.965.037	Este: 673.859 m	Coordenadas WGS84
Descripción Medio de Prueba: Vista del acopio de redes sucias, sin aplicación de cal.		Descripción Medio de Prueba: Acumulación de sólidos orgánicos en estanque abierto, sin aplicación de cal

N° Hecho Constatado	Materia Objeto de Fiscalización	Exigencia Asociada	Descripción de la No Conformidad
6	Tratamiento y disposición de residuos líquidos, sólidos y olores	<p>RCA 31/2000, Considerando 3.2.1 Definición de sus partes, acciones y obras físicas:</p> <p>“... Para evitar el olor se trabajará con sal de cal diluida y exponiendo estos residuos el menor tiempo posible al aire. Una vez retirados los sólidos, éstos serán dispuestos en contenedores cerrados para evitar el olor y roedores. En los contenedores se adicionará cal en polvo para evitar la descomposición....”</p>	No aplicación de cal diluida ni uso de recipientes cerrados para almacenamiento de sólidos, lo que contribuye a la generación de malos olores.
