INFORME DE FISCALIZACIÓN AMBIENTAL

INSPECCIÓN AMBIENTAL

PEQUEÑA CENTRAL HIDROELÉCTRICA DONGO

DFZ-2013-1461-X-RCA-IA

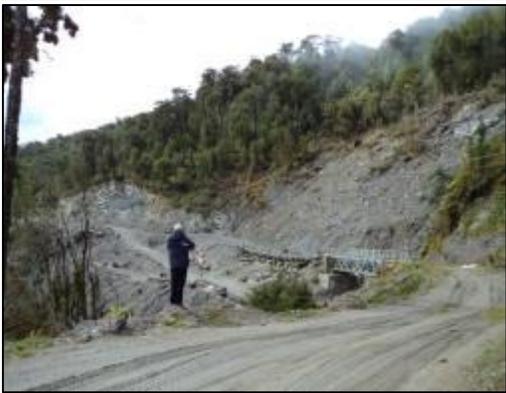
Hecho(s) constatado(s) durante la fiscalización: a. Se visita la zona de la bocatoma en compañía del encargado (S) Sr. Miguel Vargas en el recorrido hasta el punto se observa un desmoronamiento de material terrígeno desde un cerro hasta el costado del camino. Consultado el Sr. Vargas cuando ocurrió el fenómeno <i>"indica que fue hace un año y medio aproximadamente"</i> . b. Llegando al punto de captación de aguas, se constata un muro de hormigón transversal al río, de aproximadamente 4 m de altura, las coordenadas del punto de captación corresponden a las coordenadas 42°31'42.7" S - 73°55'48.7" W. c. No se observó escalera de peces en dicho sector. d. Posteriormente las aguas son conducidas por un canal de concreto hasta un acueducto cerrado compuesto de HDPE, el cual recorre el borde del cerro hasta llegar al punto de la cámara de carga, desde el cual nacen otros tubos de HPDE de alta presión que conducen las aguas pendiente abajo hasta la casa de máquinas. e. En compañía del Sr. Vargas se recorre el punto de restitución constatándose la existencia de un canal de concreto que sale de la sala de máquinas y conecta al río Dongo, las coordenadas geográficas del punto de restitución son 42°34'04.4" S - 73°53'39.1" W. Se recorrió la zona de descarga al lecho del río no visualizando a simple vista material terrígeno proveniente de las obras civiles. f. En la sala de máquinas al momento de la inspección se encontraba el encargado del complejo Sr. Gabriel Venegas a quien se le informa el alcance de la actividad quien indica respecto al derrumbe observado en el trayecto a la bocatoma <i>"fue provocado por las constantes lluvias hace aproximadamente un año y medio, además informa que se debió trabajar con maquinaria pesada en dicho sector y esto podría haber generado arrastre de sedimento cerro abajo, el cual habría llegado al río Dongo"</i> . g. Según los registros del sensor instalado en la bocatoma están ingresando 2,57 m ³ /s de agua al sistema, respecto a lo anterior el Sr. Venegas indica <i>"que el registro de caudal está entregando datos erróneos producto de una falla ingenieril en las obras civiles y señala que el acueducto solo tiene capacidad de 2m³/s"</i> .

Fotografía 1.	Fecha : 14/11/2013	Fotografía 2.	Fecha : 14/11/2013
Coordenadas WGS84	Norte: -----	Este: -----	Coordenadas WGS84
Descripción Medio de Prueba: Derrumbre lateral al camino.		Descripción Medio de Prueba: Vista principal del derrumbre.

N° Hecho Constatado	Materia Objeto de Fiscalización	Exigencia Asociada	Descripción de la No Conformidad
1	Manejo de fenómenos de la erosión	<p><u>Extracto Adenda N° 1 en respuesta a la Solicitud de Aclaraciones, Rectificaciones o Ampliaciones a la Declaración de Impacto Ambiental del Proyecto "PEQUEÑA CENTRAL HIDROELECTRICA DONGO "</u></p> <p>Se adoptarán taludes estables de corte entre 2/3 (H/V) y 1/1, dependiendo de las condiciones topográficas, características de suelo y condiciones de drenaje de la ladera. Lo anterior para dar estabilidad y evitar riesgos que pudieran provocar deslizamientos, derrumbes y/o arrastre de sedimento tanto durante la construcción como en la fase de operación.</p>	<p>Se verifica la existencia de derrumbe sobre el costado del camino, que de acuerdo a lo indicado por el Titular “fue provocado por las constantes lluvias hace aproximadamente un año y medio; se debió trabajar con maquinaria pesada en dicho sector y esto podría haber generado arrastre de sedimento cerro abajo, el cual habría llegado al río Dongo”, lo que podría indicar que no se mantuvieron las condiciones adecuadas de estabilidad de taludes indicadas en la Adenda N° 1.</p>

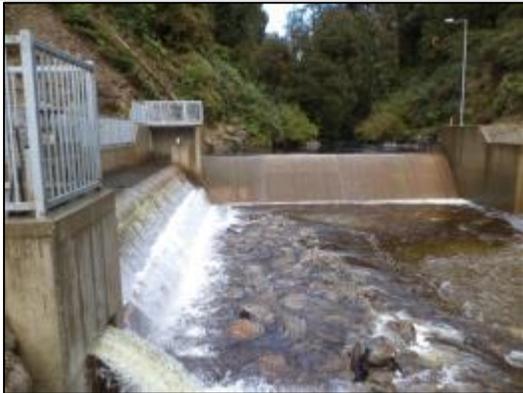
Fotografía 3.	Fecha : 14/11/2013	Fotografía 4.	Fecha : 14/11/2013
Coordenadas WGS84	Norte: 5.290.984	Este: 587.862	Coordenadas WGS84
Descripción Medio de Prueba: Vista general de la bocatoma.		Descripción Medio de Prueba: Cámara de carga.

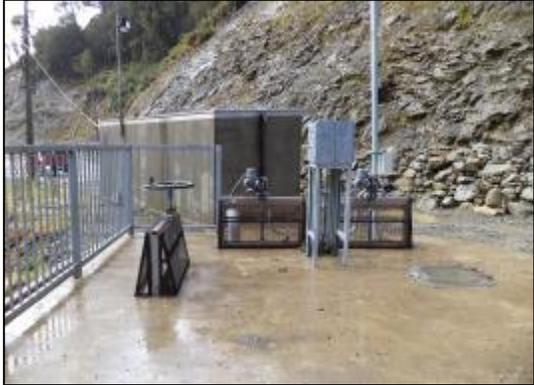
Fotografía 5.	Fecha : 14/11/2013		Fotografía 6.	Fecha : 14/11/2013	
Coordenadas WGS84	Norte: 5.287.068	Este: 590.224	Coordenadas WGS84	Norte: 5.287.068	Este: 590.224
Descripción Medio de Prueba: Regulador de caudal.			Descripción Medio de Prueba: Canal de emergencia.

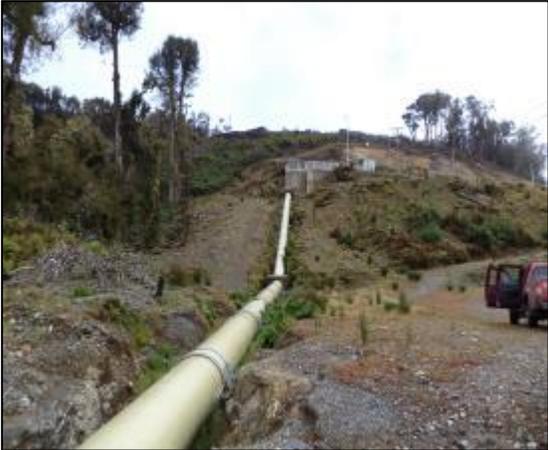
Fotografía 7.	Fecha : 14/11/2013		Fotografía 8.	Fecha : 14/11/2013	
Coordenadas WGS84	Norte: 5.286.937	Este: 590.354	Coordenadas WGS84	Norte: 5.286.558	Este: 590.763
Descripción Medio de Prueba: Se observa tubería de alta presión.			Descripción Medio de Prueba: Caudal de entrada de 2,57 m ³ /s al momento de la inspección ambiental.

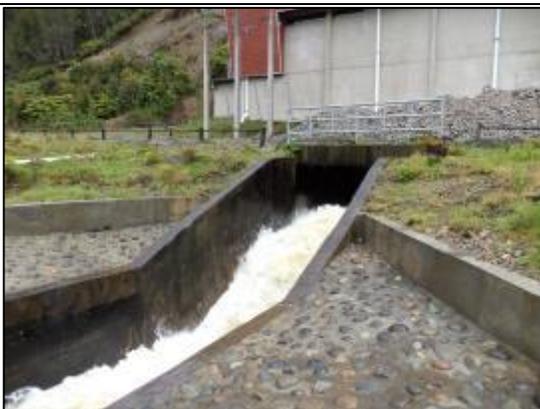
Fotografía 9.	Fecha : 14/11/2013		Fotografía 10.	Fecha : 14/11/2013	
Coordenadas WGS84	Norte: 5.286.578	Este: 590.739	Coordenadas WGS84	Norte: 5.286.557	Este: 590.758
Descripción Medio de Prueba: Se observa canal de restitución de aguas al río Dongo.			Descripción Medio de Prueba: Restitución de las aguas al río Dongo.

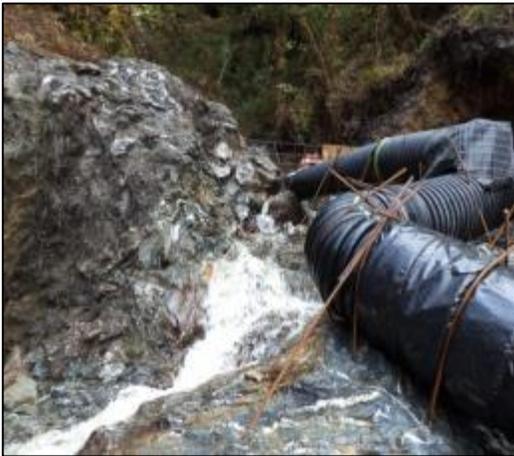
Otros Hecho N°1					
Descripción:					
a. Recorriendo el camino principal se observa una línea de tubos de HDPE de aproximadamente 12" el cual conduce agua desde un pequeño arroyo hasta el acueducto cerrado. Consultado el Sr. Vargas sobre esta estructura indica que <i>"esa obra menor fue instalada para obtener agua que cae del cerro"</i> .					
Registros

Fotografía 11.		Fecha : 14/11/2013		Fotografía 12.	
Coordenadas WGS84		Norte: -----		Este: -----	
Descripción Medio de Prueba: Se observa línea de tubos de HDPE mediante la cual se toma agua desde arroyo para ser conducida al acueducto cerrado.			Descripción Medio de Prueba: Ingreso de agua de arroyo a acueducto cerrado.		
Otros Hecho N°2					
Descripción:

1	Otros Hechos	<p><u>Extracto Considerando 3 RCA N° 723/2008</u></p> <p>Bocatoma</p> <p>La bocatoma, de tipo lateral, se ubicará en la ribera derecha del río Dongo, en punto de coordenadas UTM norte 5.291.363 metros y este 588.057 metros, referidas al Huso 18 PSAD'56. Se compone de: barrera transversal, canal lateral de acercamiento, vertedero lateral, captación a través de reja COANDA y compuertas de aducción y canal lateral (que incluye vertedero para caudal ecológico). La rejilla tipo COANDA y su ubicación hacen que sea capaz de captar la totalidad de las aguas con un alto nivel de filtrado y con características autolimpiantes</p>	<p>Se constató la extracción no autorizada de aguas desde un pequeño arroyo las cuales son conducidas mediante una línea de tubos de HDPE de aproximadamente 12” hasta el acueducto principal.</p>
