INFORME DE FISCALIZACIÓN AMBIENTAL

INSPECCIÓN AMBIENTAL

PISCICULTURA RÍO CHAICAS

DFZ-2013-1466-X-RCA-IA

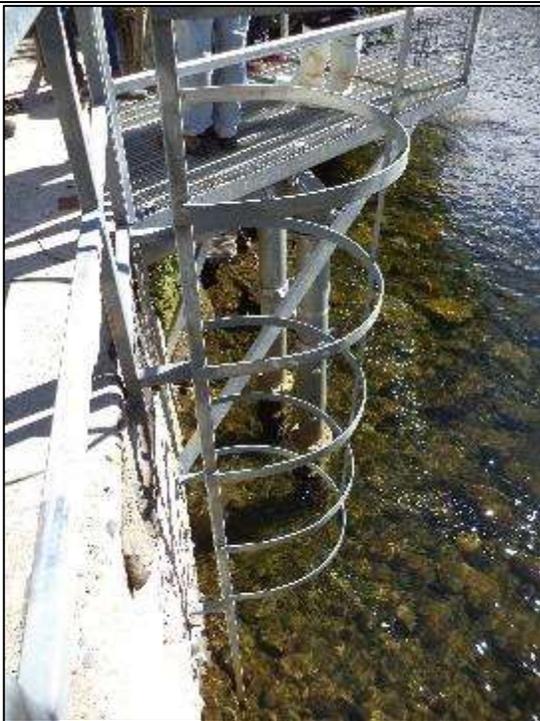
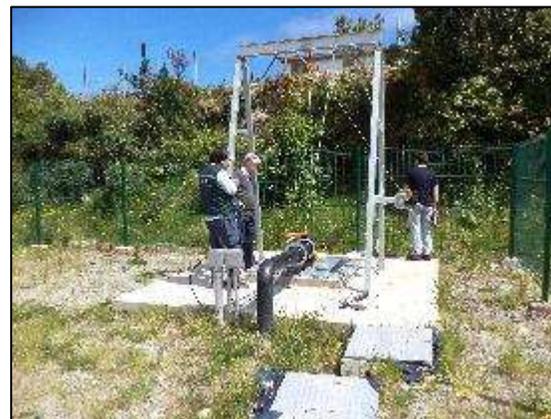
- c. Se visitó el sector de captación de aguas subterráneas desde pozos profundos, en compañía del representante legal de la empresa Sr. Petersen se verificó la existencia de 2 pozos de extracción ubicados en las coordenadas geográficas (41°36'46.7" S - 72°39'25.6" O) y (41°36'44.5" S - 72°39'26.5" O). Según se transcribe del Acta de Inspección, *"De acuerdo a lo señalado por el Sr. Petersen la profundidad de estos pozos es de 9 mt"*. Uno de los pozos se utiliza de forma esporádica por lo cual cuenta con un tubo para eliminar el agua acumulada hacia un canal exterior para evitar posible contaminación.

Fotografía 1.	Fecha : 20/11/2013		Fotografía 2.	Fecha : 20/11/2013	
Coordenadas WGS84	Norte: 5.390.600	Este: 695.434	Coordenadas WGS84	Norte: : 5.390.575	Este: 695.422
Descripción Medio de Prueba: Captación de aguas desde el río Chaicas.			Descripción Medio de Prueba: Vista pozo profundo para captación de aguas subterráneas.

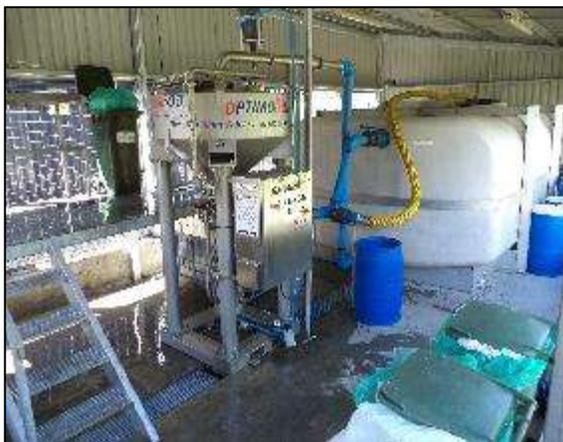
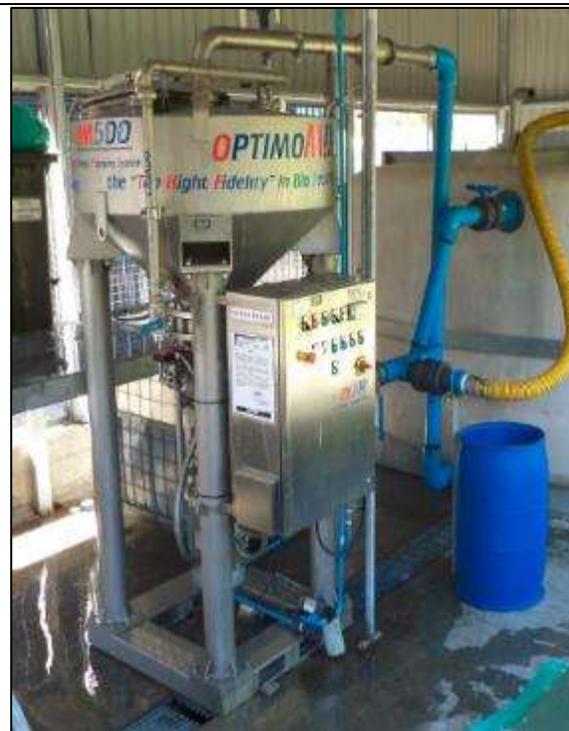
<p>Hecho(s) constatado(s) durante la fiscalización:</p> <ol style="list-style-type: none">Se observó una estructura de radier de concreto, con pretil y techo además de cerco de malla metálico, con dimensiones de 12 mt de largo x 5 mt de ancho. El sistema de ensilaje está compuesto por un estanque de acopio de 15 mt³ y un estanque triturador metálico.Además se visualizó una bandeja con residuos líquidos (desinfectante) que de acuerdo a lo indicado por la encargada ambiental de la empresa Srta. Carolina Ordenes “<i>luego de ser desactivados son vertidos al sistema de tratamiento de RILes</i>”.Se constató ruptura de cañería de ácido fórmico.

Fotografía 3.	Fecha : 20/11/2013		Fotografía 4.	Fecha : 20/11/2013	
Coordenadas WGS84	Norte: -----	Este: -----	Coordenadas WGS84	Norte: -----	Este: -----
Descripción Medio de Prueba: Sistema de ensilaje.			Descripción Medio de Prueba: Estanque triturador.

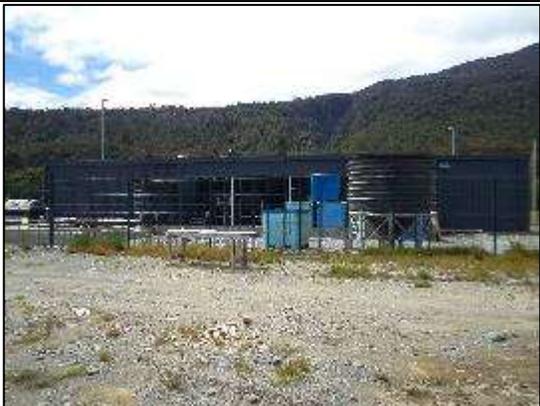
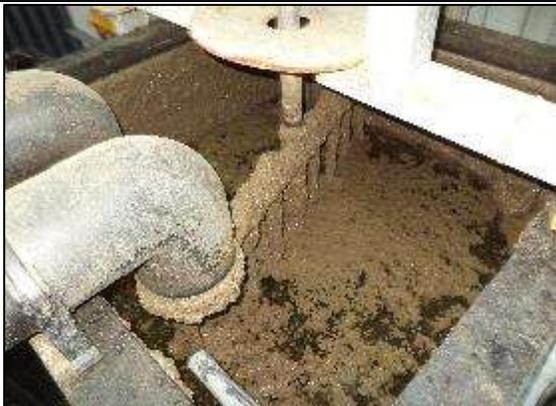
- a. Se revisó la planta de tratamiento de RILes la cual es de tipo físico-químico, presenta 2 estanques de acumulación de salida de 60 mt³ y un estanque de acumulación y homogenización del RIL crudo. El ril se bombea hacia un estanque donde se adicionan los polímeros luego pasan a un estanque de distribución que lo conduce hacia los filtros de banda. El exceso de lodos es capturado en la cabecera del filtro y es bombeado hacia la centrífuga de lodo para posteriormente ser depositado en bins de 1 mt³ de capacidad, los cuales son retirados cuando se acumula una cantidad igual a 8 bins o son retirados al menos dos veces por semana.

Fotografía 5.	Fecha : 20/11/2013	Fotografía 6.	Fecha : 20/11/2013		
Coordenadas WGS84	Norte: -----	Este: -----	Coordenadas WGS84	Norte: -----	Este: -----
Descripción Medio de Prueba: Vista general de la planta de tratamiento de RILes.		Descripción Medio de Prueba: Estanque coagulación-floculación.

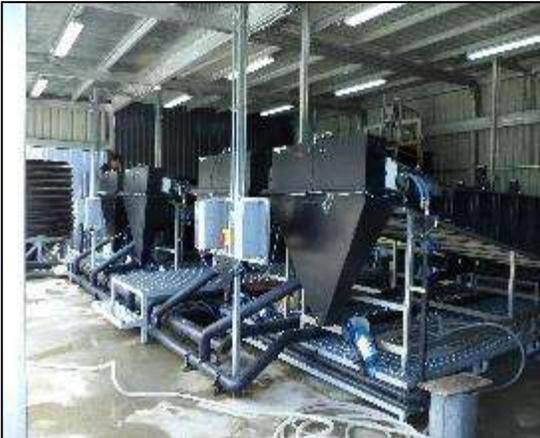
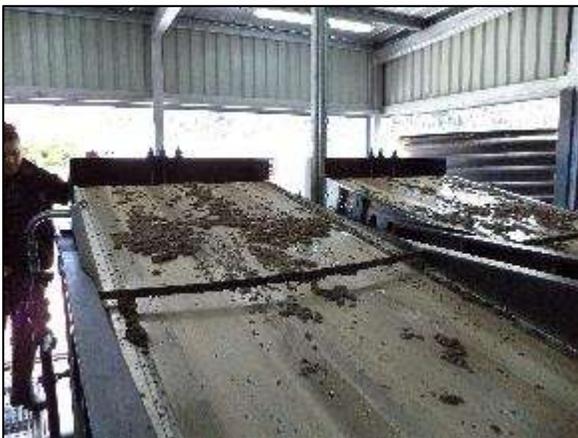
Fotografía 7.	Fecha : 20/11/2013	Fotografía 8.	Fecha : 20/11/2013		
Coordenadas WGS84	Norte: -----	Este: -----	Coordenadas WGS84	Norte: -----	Este: -----
Descripción Medio de Prueba: Planta de lodos.		Descripción Medio de Prueba: Filtro banda.

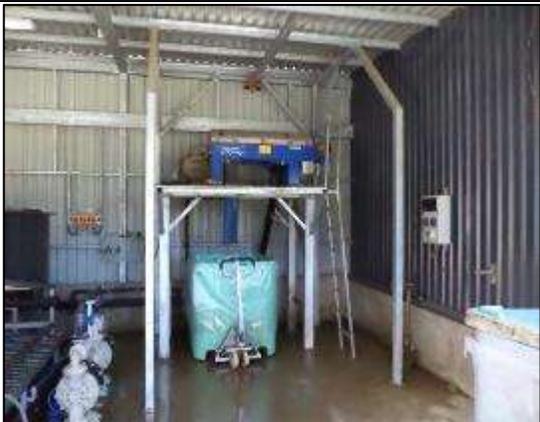
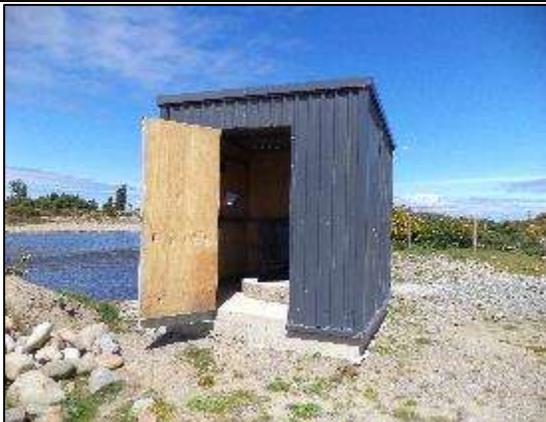
- c. Respecto al punto de descarga de RILes se observaron dos puntos de HDPE de 20 cm de diámetro en las coordenadas geográficas (41°37'02,25" S - 72°39'46.7" W), a 5 mt del punto de descarga se observó una caseta con piso de concreto, estructura metálica y una cámara de registro, lugar habilitado para el monitoreo de RILes, sin embargo, de acuerdo a lo señalado por la Encargada Ambiental y el Jefe de Mantenimiento Srta. Carolina Órdenes y Sr. Rodrigo Anabalón respectivamente *"el interior de la caseta es inundado cada vez que existen mareas altas"*.

Fotografía 9.	Fecha : 20/11/2013	Fotografía 10.	Fecha : 20/11/2013
Coordenadas WGS84	Norte: -----	Este: -----	Coordenadas WGS84
Descripción Medio de Prueba: Bins de 1m ³ de capacidad con lodos.		Descripción Medio de Prueba: Vista caseta de monitoreo de RILes.

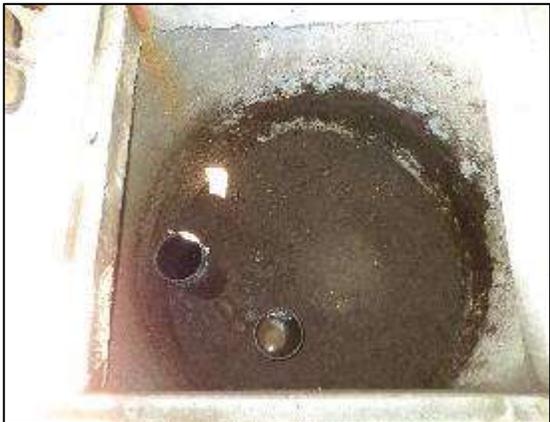
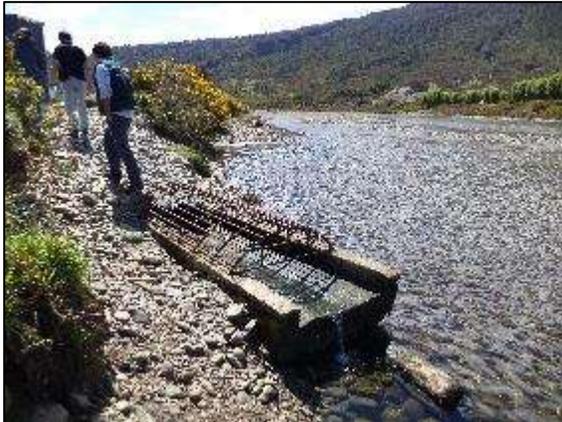
Fotografía 11.	Fecha : 20/11/2013	Fotografía 12.	Fecha : 20/11/2013
Coordenadas WGS84	Norte: 5.390.085	Este: : 694.711	Coordenadas WGS84
Descripción Medio de Prueba: Interior caseta de monitoreo de RILes donde se observa ducto con 2 tubos.		Descripción Medio de Prueba: Punto de descarga de los RILes.

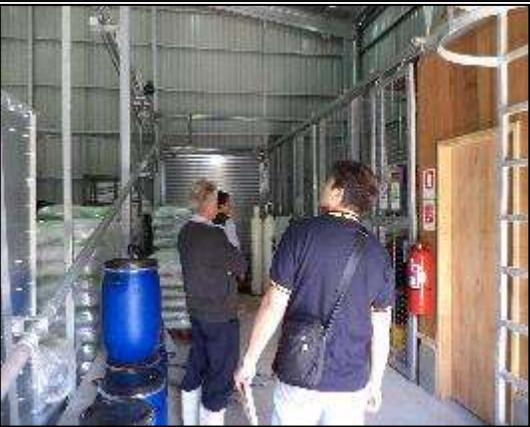
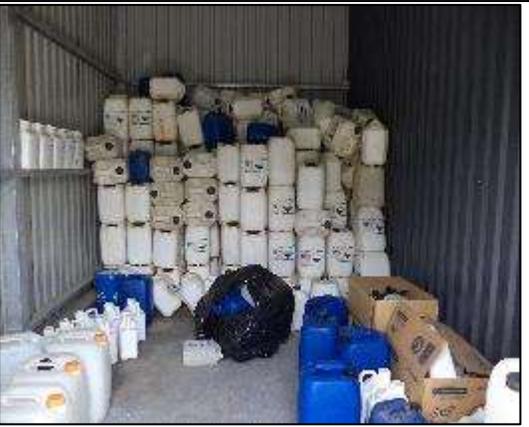
- a. Se revisó la bodega de alimentos y químicos la cual es principalmente utilizada para el almacenamiento de alimento, el sector de almacenamiento de químicos se encuentra cercado y posee un pretil que no supera los 10 cm de altura.

- b. Se observó que no existe clasificación y separación adecuada de los compuestos incluso algunos están dispuestos a piso impidiendo el libre tránsito hacia las repisas.

Fotografía 13.	Fecha : 20/11/2013	Fotografía 14.	Fecha : 20/11/2013		
Coordenadas WGS84	Norte: -----	Este: -----	Coordenadas WGS84	Norte: -----	Este: -----
Descripción Medio de Prueba: Vista de bodega de alimentos y químicos.			Descripción Medio de Prueba: Acopio de envases.

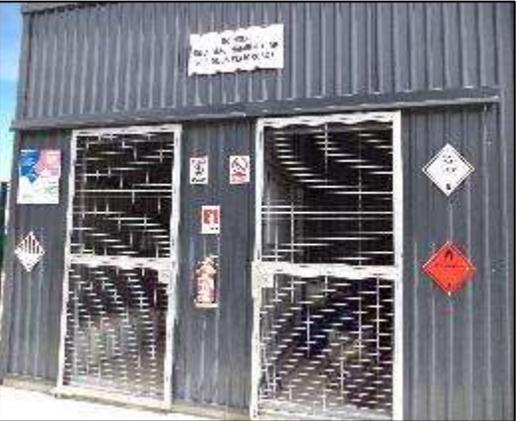
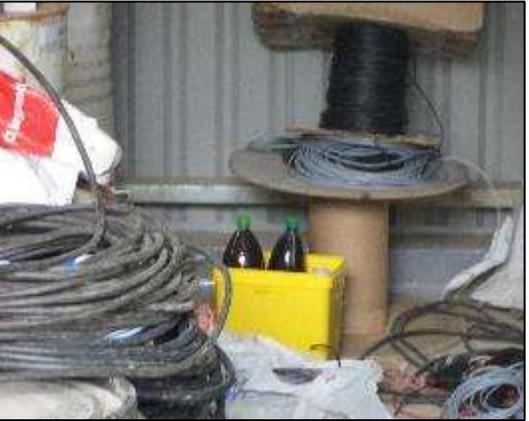
- c. Se revisó la bodega de materiales peligrosos cuya estructura es de radier de cemento, cerco metálico y puerta con candado, posee pretil que no supera los 10 cm de altura y no se observó kit de contención de derrame de sustancias peligrosas. Según lo señalado por el encargado de mantenimiento Sr. Anabalón *“no se han retirado hasta la fecha residuos peligrosos además señala que las empresas que realizan actividades tales como mantenimiento o trabajos al interior de la empresa, no dejan residuos peligrosos”*. Sin embargo, se pudo apreciar que se mantienen residuos en botellas plásticas de bebidas.

Fotografía 15.	Fecha : 20/11/2013	Fotografía 16.	Fecha : 20/11/2013		
Coordenadas WGS84	Norte: -----	Este: -----	Coordenadas WGS84	Norte: -----	Este: -----
Descripción Medio de Prueba: Bodega de almacenamiento de residuos peligrosos.			Descripción Medio de Prueba: Se observan 2 botellas plásticas con residuos.

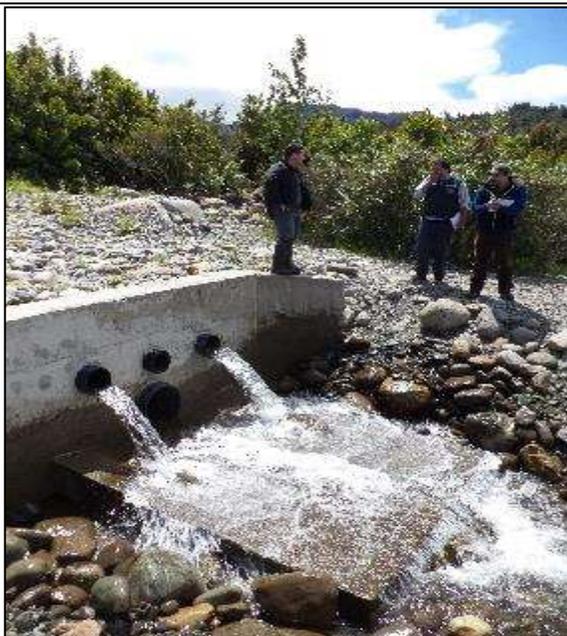
Fotografía **117.**

- a. Se recorrió el punto de restitución de aguas no tratadas (aguas lluvias y aguas del sistema para control de temperatura) en las coordenadas geográficas (41°36'48.7" S - 72°39'20.5" O) se apreció un punto de restitución de aguas que de acuerdo a lo señalado por el encargado de mantenimiento del proyecto Sr. Rodrigo Anabalón *“correspondían a la descarga de aguas lluvias (dos tubos) y a la descarga del agua que es utilizada para controlar la temperatura en el proceso de producción (dos tubos)”*. Cabe señalar que no existe registro de mediciones de parámetros físicos del agua tales como temperatura.

Descripción Medio de Prueba: Punto de restitución de aguas no tratadas.

1	Otros hechos	Modificación de Proyecto	Se constató la implementación de una descarga no autorizada, ni evaluada ambientalmente, mediante 4 tubos HDPE como punto de restitución de aguas no tratadas en las coordenadas geográficas 41°36'48.7" S - 72°39'20.5" O (WGS 84).
2	Otros hechos	Modificación de Proyecto

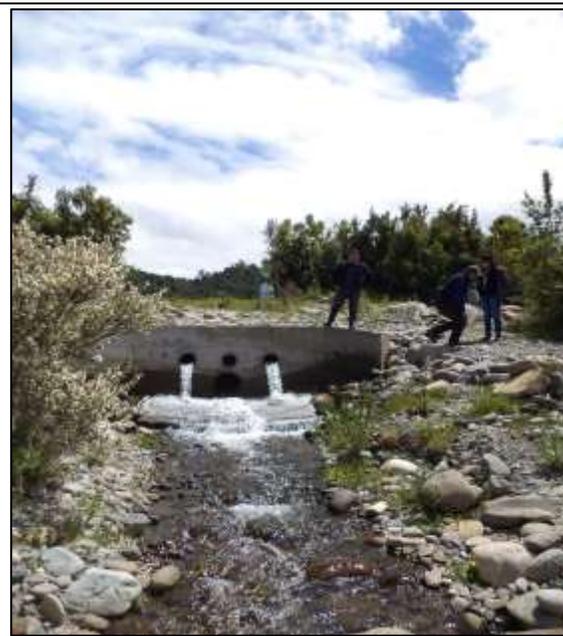
Fotografía **128.**

Descripción Medio de Prueba: Descarga al momento de la inspección ambiental.

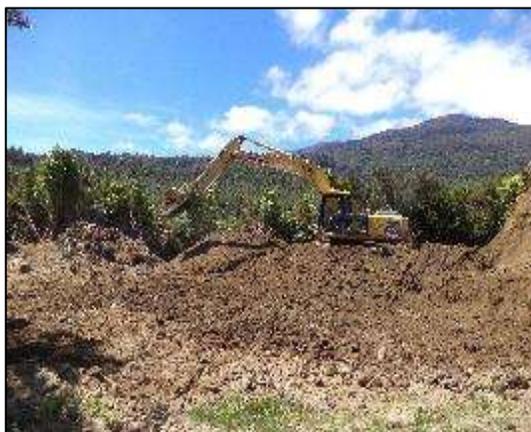
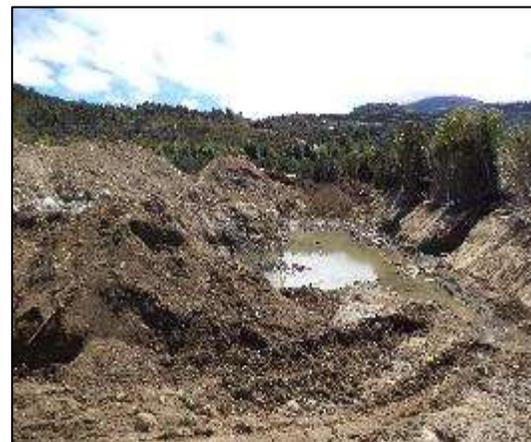
- a. Durante la fiscalización se pudo apreciar un sector de aproximadamente 0,5 há con movimiento de tierra y una retroexcavadora trabajando en el lugar, de acuerdo a lo señalado por el representante legal de la empresa Sr. Petersen “*dicho movimiento de tierra se estaría realizando para detectar napas subterráneas y obtener agua*”. Se constató la extracción de aguas desde un pozo en las coordenadas 41°36’40” S - 72°39’16.5” O las cuales son descargadas a una zanja de 1 m de ancho y 50 cm de profundidad.
- b. Del examen de información (ver fotografía 7) se constata la remoción de vegetación arborea y suelo.

Coordenadas WGS84**Norte:** 5.390.743**Este:** 695.426**Coordenadas WGS84****Norte:** 5.390.863**Este:** 695.432**Descripción Medio de Prueba:** Se observan trabajos de remoción de suelo y vegetación arborea.**Descripción Medio de Prueba:** Vista general del área intervenida.

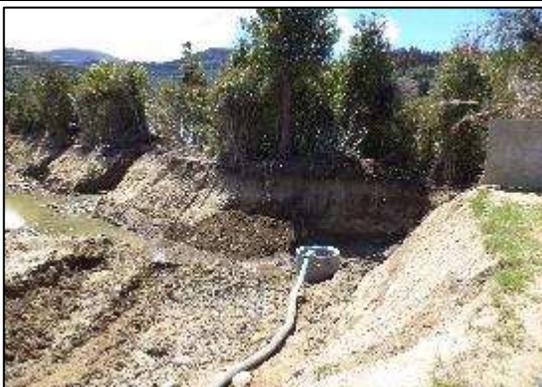
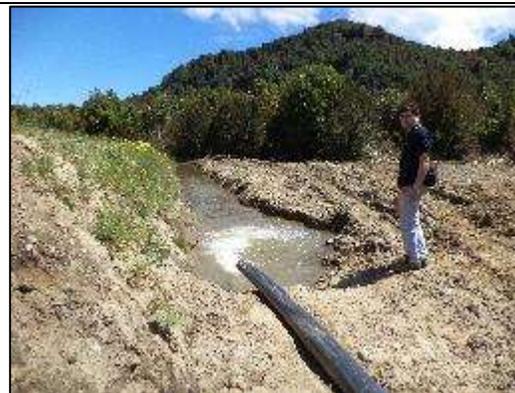
Fotografía 21.	Fecha : 20/11/2013		Fotografía 22.	Fecha : 20/11/2013	
Coordenadas WGS84	Norte: 5.390.743	Este: 695.426.	Coordenadas WGS84	Norte: 5.390.743	Este: 695.426.
Descripción Medio de Prueba: Captación de aguas desde pozo.			Descripción Medio de Prueba: Se observa la descarga de las aguas captadas desde el pozo a zanja

N° Hecho Constatado	Materia Objeto de Fiscalización	Exigencia Asociada	Descripción de la No Conformidad
			<p>Se verifica la extracción de aguas subterráneas mediante pozo no autorizado en las coordenadas geográficas 41°36'40" S - 72°39'16.5" O (WGS 84).</p> <p>Se constató la intervención de aproximadamente 0,5 has mediante retroexcavadora con la finalidad de detectar napas subterráneas.</p>
