INFORME DE FISCALIZACIÓN AMBIENTAL

INSPECCIÓN AMBIENTAL

INVERTEC JUICE

DFZ-2013-190-VI-RCA-IA

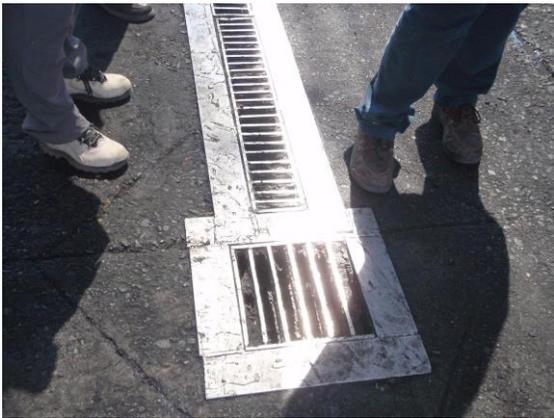
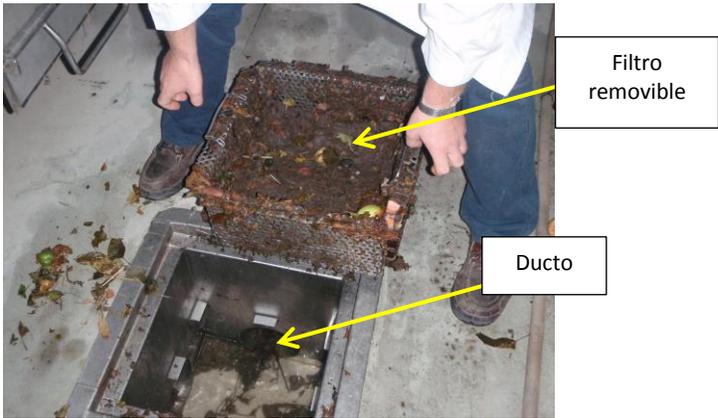
Fotografía 1.		Fotografía 2.

Número de Hecho Constatado: 1		Estación: 3	
Exigencia: <u>considerando 3.3.2 b) RCA N° 171/2007</u> Los RILES de Proceso, corresponden a las aguas generadas en el proceso de elaboración de jugos concentrados, en los subprocesos de Lavado y Limpieza de materia prima, Prensado, y Lavado de equipos. Estas descargas serán tratadas en una Planta de Riles (PTR).			
Hecho(s) constatado(s) durante la fiscalización: a. Durante inspección ambiental en sector área recepción e ingreso de materia prima a proceso, se observó que ésta consta de losa de concreto en el sector de lavado, pretil de contención y canaleta receptora de aguas de lavado la que conduce a cámara recolectora, la cual contaba con filtro removible para facilitar limpieza. De acuerdo a lo indicado por jefe planta (Sr. Andrés Barthold) cámara se conecta con ducto a planta de tratamiento RIL.			
Registros

Fecha : 14-03-2013		Fecha : 14-03-2013	
Coordenadas WGS84	Norte: 6.189.181 m.	Este: 328.107 m.	Coordenadas WGS84
			Norte: 6.189.184 m.
			Este: 328.123 m.
Descripción Medio de Prueba: en fotografía 1 se observa canaleta y cámara de recolección del sector de ingreso de materia prima.		Descripción Medio de Prueba: en fotografía 1 se aprecia cámara de recolección del sector de lavado de materia prima. Además se observa filtro removible y ducto que conducción de RIL.

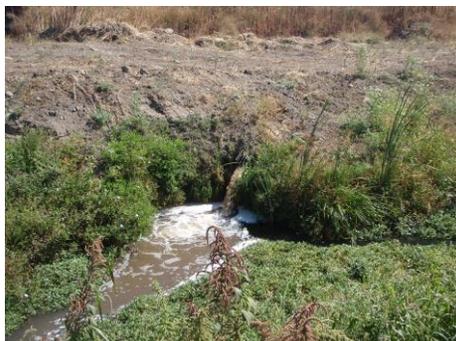
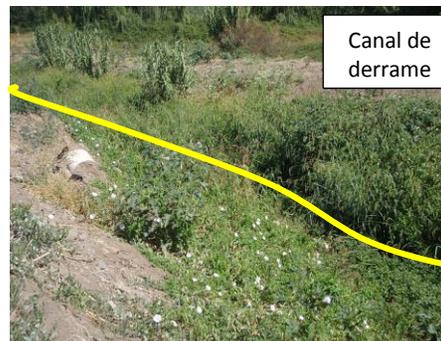
<p>Hecho(s) constatado(s) durante la fiscalización:</p> <ol style="list-style-type: none">Durante recorrido de inspección ambiental se apreció la existencia de punto de descarga de efluentes hacia canal de derrame. En canal de derrame se observó la presencia de vegetación en ambas riberas. De acuerdo a Gerente Planta (Sr. Pablo Meza), el canal fue limpiado con máquinas hace aproximadamente cuatro meses.Durante desarrollo de actividad de inspección ambiental se reconoció detrás de patio de acopio de productos terminados, cercano a patio de acopio de residuos, en el perímetro sur – poniente de la planta de jugos, un ducto de drenaje que descarga a canal de derrames. De acuerdo a lo indicado por Gerente de Planta, correspondería a un drenaje de aguas que afloran bajo planta de jugos. En el mismo lugar se apreció una pequeña vertiente. Este sector donde se encuentra el ducto de drenaje marca el inicio del canal de derrames donde es descargado el efluente desde planta de tratamiento de RIL. De acuerdo a Resol. N° 5207 de la SISS en el numeral 3.1 se indica un punto de muestreo y a su vez en el numeral 7.4 se señala la prohibición absoluta de descarga fuera del punto de muestreo definido en el numeral 3.1 (Anexo 2).

Fotografía 3.	Fecha : 14-03-2013		Fotografía 4	Fecha : 14-03-2013	
Coordenadas WGS84	Norte: 6.189.011 m..	Este: 327.538 m.	Coordenadas WGS84	Norte: 6.189.011 m.	Este: 327.538 m.
Descripción Medio de Prueba: en fotografía 3 se aprecia ducto de descarga de efluente hacia canal de derrame. Además se observa parte de vegetación que cubre riberas del canal.			Descripción Medio de Prueba: en fotografía 4 se observa canal de derrame y la vegetación que cubre sus riberas de forma abundante.

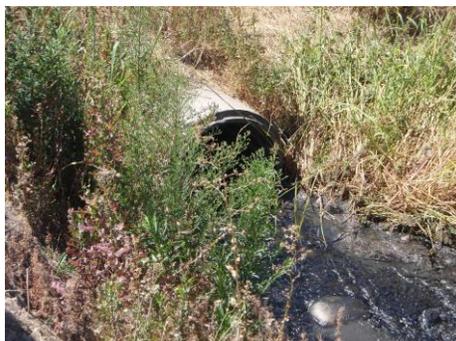
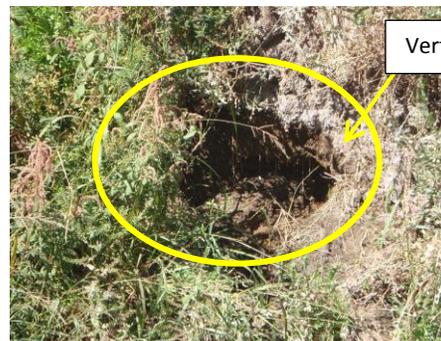
Fotografía 5.	Fecha : 14-03-2013		Fotografía 6.	Fecha : 14-03-2013	
Coordenadas WGS84	Norte: 6.189.098 m..	Este: 328.069 m..	Coordenadas WGS84	Norte: 6.189.098 m.	Este: 328.068 m.
Descripción Medio de Prueba: en fotografía 5 se aprecia ducto de drenaje			Descripción Medio de Prueba: en fotografía 6 se aprecia afloramiento de aguas

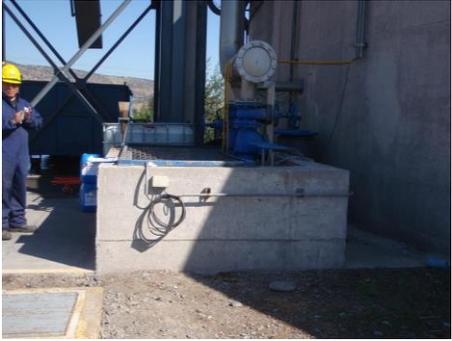
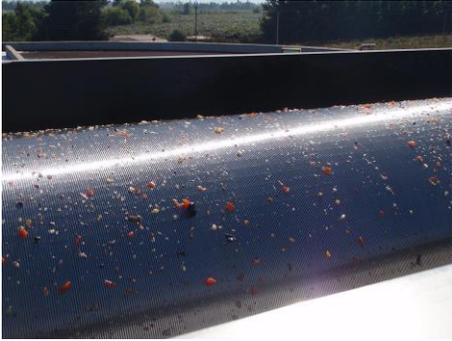
Número de Hecho Constatado: 4	Estación: 1
Exigencia: <u>considerando 3.1.2 RCA 333/2006</u> En una primera etapa se realizará un pretratamiento por filtración, seguida de una fase de depuración de la carga orgánica por medio de dos reactores biológicos tipo lodo activado que funcionan en serie; es decir, uno después de otro. Una vez que el agua ha pasado por los dos reactores biológicos ingresa a un clarificador gravitacional.	
Hecho(s) constatado(s) durante la fiscalización: a. Durante el recorrido en planta de tratamiento acompañó el operador de la planta Sr. Richard Alarcón. Se reconoció la existencia de pozo de elevación que recibe RIL proveniente de planta de jugos, planta de congelados y planta de deshidratadora. b. Se aprecia filtración de sólidos como etapa previa a entrada a biodigestor. c. Se verificó la existencia y funcionamiento de biodigestores, los cuales cuentan con caudalímetro. Al momento de la inspección se observó un biodigestor con sus difusores funcionando. De acuerdo a operador planta el segundo biodigestor opera dependiendo del nivel de oxígeno disuelto y que se encuentra seteado para funcionar en 0,5 mg/L. En ese momento equipo indica 0,55 mg/L de oxígeno disuelto. Según lo señalado por operador el tiempo de retención en biodigestor es de 3-4 días dependiendo del caudal. d. Se verificó la existencia y funcionamiento de clarificador, en el cual se identifica estructura en su interior. Sr. Pablo Aravena (Gerente Planta) indicó que corresponde a una modificación realizada en el mes de febrero con el fin de aumentar la capacidad hidráulica del clarificador. Al respecto no existe pertinencia asociada a esa modificación.

Fotografía 7.	Fecha : 14-03-2013	Fotografía 8	Fecha : 14-03-2013
Coordenadas WGS84	Norte: 6.189166 m. Este: 327.575 m.	Coordenadas WGS84	Norte: 6.189166 m. Este: 327.562 m.
Descripción Medio de Prueba: en fotografía 7 se observa pozo de elevación del RIL		Descripción Medio de Prueba: en fotografía 8 se aprecia proceso de filtración mediante tambor rotatorio.

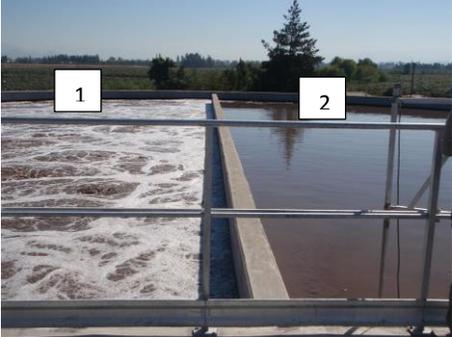
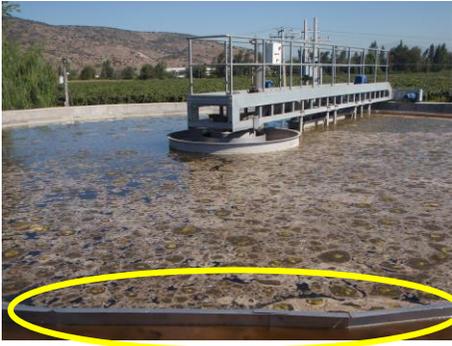
Fotografía 9.	Fecha : 14-03-2013	Fotografía 10.	Fecha : 14-03-2013
Coordenadas WGS84	Norte: 6.189.174 m. Este: 327.563 m.	Coordenadas WGS84	Norte: 6.189.143 m. Este: 327.558 m.
Descripción Medio de Prueba: en fotografía 9 se aprecian dos biodigestores. El de la izquierda corresponde a biodigestor 1 y con aireadores funcionando al momento de la inspección.		Descripción Medio de Prueba: en fotografía 10 se aprecia clarificador en funcionamiento. En la parte inferior se reconoce estructura que modifica clarificador.

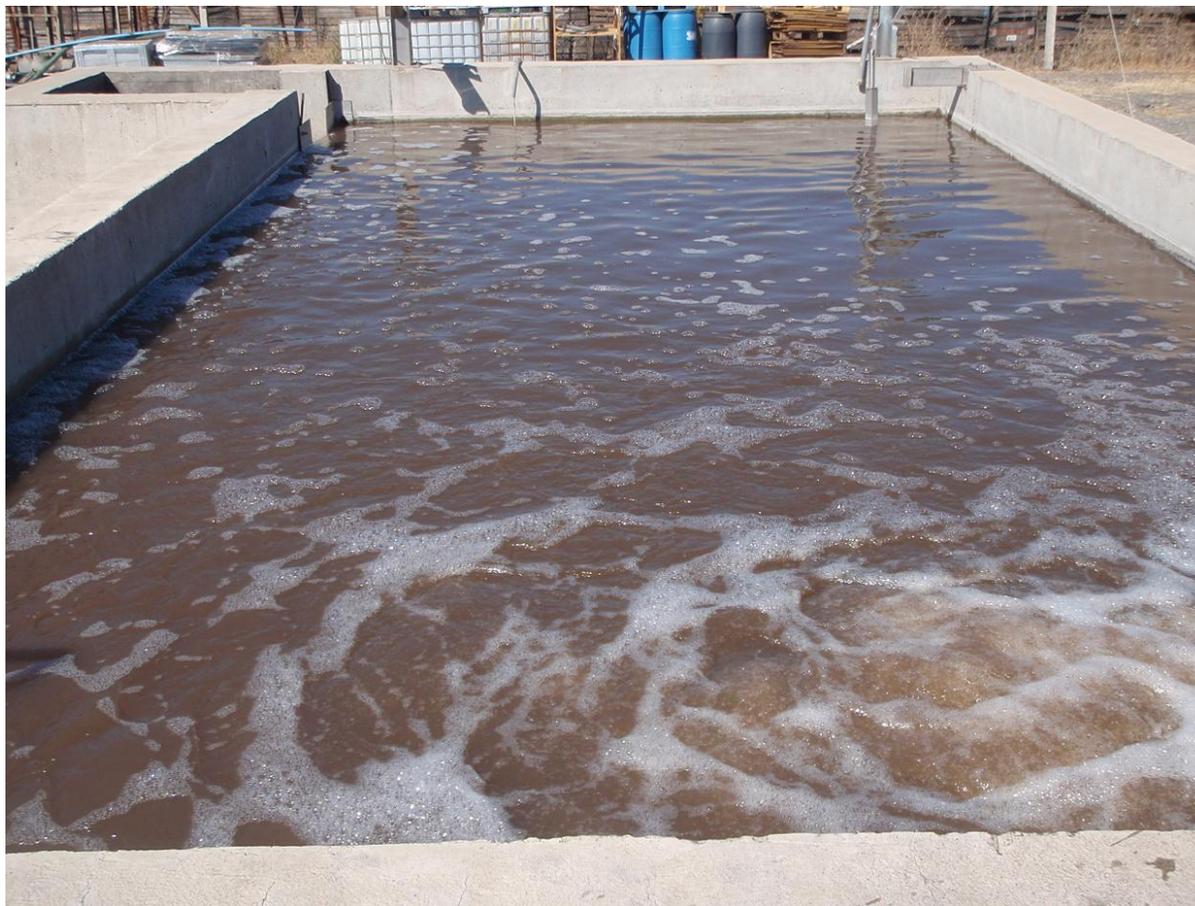
Fotografía 11.

Número de Hecho Constatado: 5	Estación: 1
<p>Exigencia: <u>considerando 3.1.4.6 RCA N° 333/2006.</u> El agua que sale del clarificador ingresará a un estanque de cloración completamente agitado, donde se aplicará una solución de cloro por medio de bombas dosificadoras. Para asegurar un nivel mínimo de cloro residual a la salida, las bombas dosificadoras estarán conectadas a un sistema de control que mide el contenido de cloro al final del estanque y aumenta o disminuye su dosificación según sea necesario.</p>	
<p>Hecho(s) constatado(s) durante la fiscalización:</p> <ol style="list-style-type: none"> a. Durante el desarrollo del recorrido se reconoció la existencia de estanque de cloración, pero no se observó agitación del mismo. Al momento de la inspección ambiental se observa bomba funcionando, la cual consta de una manguera que dosifica el cloro. No se observó medición instantánea de dosificación. De acuerdo a operador planta, se realiza medición puntual de pH y DQO por turno, lo que correspondería a 3 mediciones al día. No se pudo observar registros en el lugar, ya que computador tenía problemas (señalado por operador). Se solicitó a titular registros de estas mediciones correspondientes a la última semana de operación y registros de sistema de control de cloro a salida estanque cloración para el mes de marzo. b. Titular hace entrega de registros de medición de pH y DQO (ver Anexo 2) en los cuales se aprecia que para el día 10-03-2013, sólo se realizó una medición en el día. Para el caso del cloro, debido a que no existe sistema de medición en línea a la salida del estanque, titular hace entrega de monitoreos de cloro residual realizado para los días 4 y 12 de marzo del 2013.

Descripción de Medio de Prueba: en fotografía 11 se observa estanque de cloración efluente.

5	Calidad del efluente de acuerdo a normativa aplicable y verificar la resolución de monitoreo de la SISS	<u>considerando 3.1.4.6 RCA N° 333/2006.</u> El agua que sale del clarificador ingresará a un estanque de	Titular no cumple con sistema de control para medir contenido de cloro conectado a bombas dosificadoras, ni con agitación en el

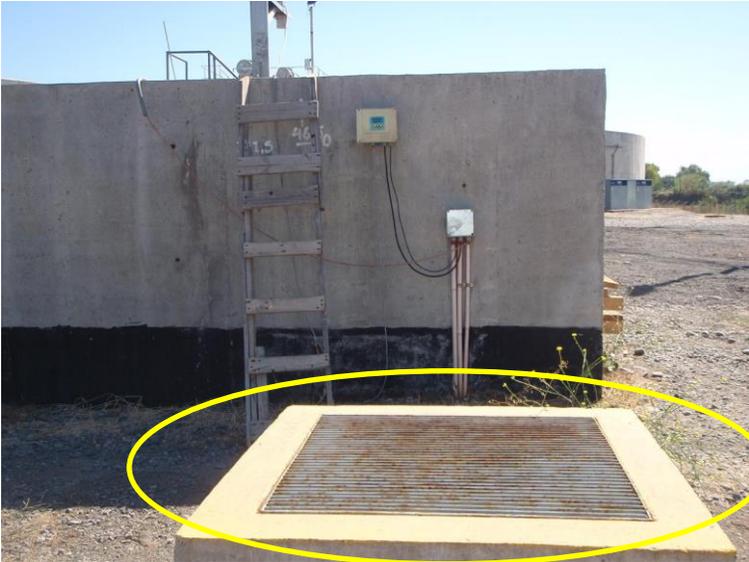
Número de Hecho Constatado: 8	Estación: 1	
Exigencia: <u>considerando 3.2 RCA N° 333/2006</u> El muestreo final se realizará en una cámara expresamente construida para esta función en el ducto de descarga (tubería de 4"-6") que comunicará la planta de tratamiento con el canal de derrames.		
Hecho(s) constatado(s) durante la fiscalización: a. Durante el recorrido se verificó la existencia de cámara.		
Registros

Fotografía 12.	Fecha : 14-03-2013	
Coordenadas WGS84	Norte: 6.189.128 m.	Este: 327.556 m.
Descripción de Medio de Prueba: en fotografía 12 se aprecia cámara de descarga de efluente ubicada a la salida de estanque de cloración.

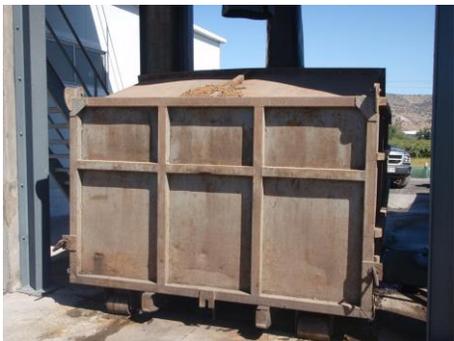
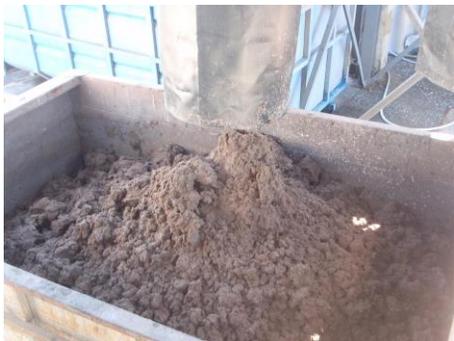
Número de Hecho Constatado: 9	Estación: 1
Exigencia: <u>considerando 3.1.2 RCA N°333/2006</u> se obtendrá un Residuo Sólido cuyo contenido de humedad le permitirá ser manejado con pala y transportado en camión sin generar escurrimientos de agua. Estos sólidos se almacenarán en contenedores cerrados para su posterior transporte y disposición en lugares autorizados o entrega a personas y/o empresas que lo utilicen como materia prima. <u>considerando 3.3.2.1 RCA N° 333/2006</u> (...) Estos sólidos serán acumulados en contenedores independientes ubicados directamente al costado y/o debajo de los equipos de deshidratación, en la parte central de la planta de tratamiento, sobre una loza de cemento.	
Hecho(s) constatado(s) durante la fiscalización: a. Durante actividad de inspección se reconoció contenedor metálico para lodos ubicado sobre losa de concreto, la cual cuenta con canaleta y cámara de recolección conectada directamente a pozo de elevación. Además se observó la existencia de segundo contenedor metálico para disposición de residuos de proceso separados en filtración. Ambos contenedores se encontraron ubicados debajo de equipos de deshidratación.

Fotografía 13.	Fecha : 14-03-2013	Fotografía 14	Fecha : 14-03-2013
Coordenadas WGS84	Norte: 6.189.167 m. Este: 327.561 m.	Coordenadas WGS84	Norte: 6.189.167 m. Este: 327.558 m.
Descripción Medio de Prueba: en fotografía 13 se observa contenedor metálico ubicado bajo equipos de deshidratación.		Descripción Medio de Prueba: en fotografía 14 se aprecia la caída de lodo a contenedor metálico, directo desde la deshidratación.

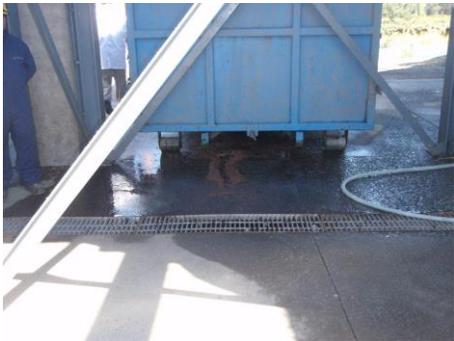
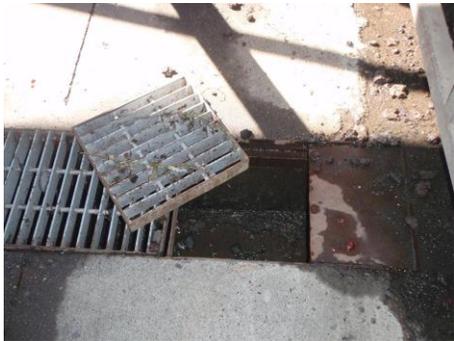
Fotografía 15.	Fecha : 14-03-2013	Fotografía 16.	Fecha : 14-03-2013
Coordenadas WGS84	Norte: 6.189166 Este: 327.559	Coordenadas WGS84	Norte: 6.189166 Este: 327.560
Descripción Medio de Prueba: en fotografía 15 se puede ver canaleta de recolección de percolados provenientes de contenedor metálico, así como también la loza de concreto.		Descripción Medio de Prueba: en fotografía 16 se observa con mayor detalle parte del sistema de recolección de RIL.

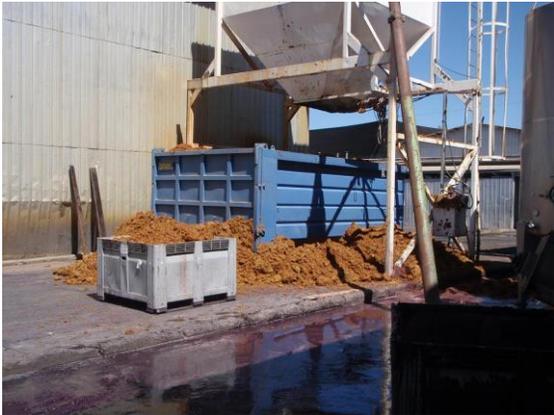
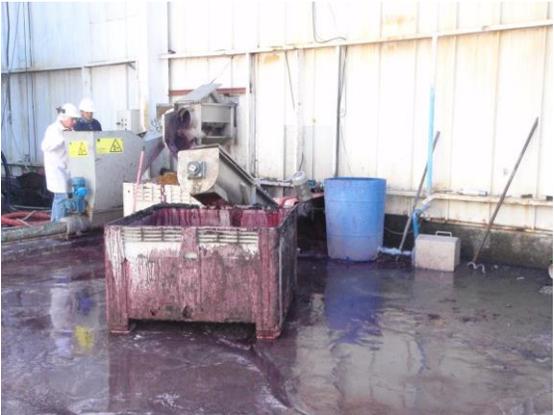
Fotografía 17.	Fecha : 14-03-2013	Fotografía 18.	Fecha : 14-03-2013
-----------------------	---------------------------	-----------------------	---------------------------

Hecho(s) constatado(s) durante la fiscalización:
 a. Durante el recorrido de la actividad de inspección ambiental en planta jugos, se observó que residuos obtenidos durante el proceso productivo son evacuados desde líneas de producción hacia exterior de planta. Al momento de la inspección ambiental se observó la salida de residuos de pomasa y tierras filtrantes. La zona de recepción cuenta con losa de concreto, bins y contenedor metálico se encuentran ubicados sobre ella. Para la salida de pomasa se apreció restos fuera del contenedor, de acuerdo a encargado planta, esto se debió a problema puntual con sistema que conduce pomasa a raíz de bloqueo de puerta de salida.

Descripción Medio de Prueba: en fotografía 17 se observa la salida de pomasa desde galpón de producción, la cual cae sobre contenedor metálico. Se aprecia pomasa en suelo fuera de contenedor.	Descripción Medio de Prueba: en fotografía 18 se aprecia salida de tierras filtrantes hacia bins plástico. Se observa alrededor restos de Ril proveniente del proceso de jugos.
--	--

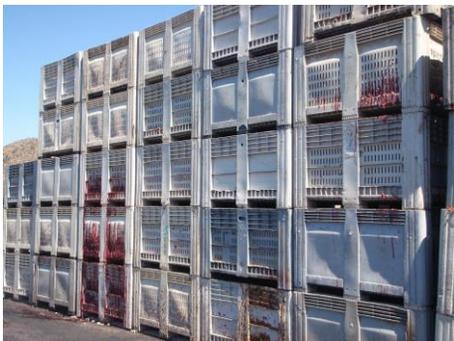
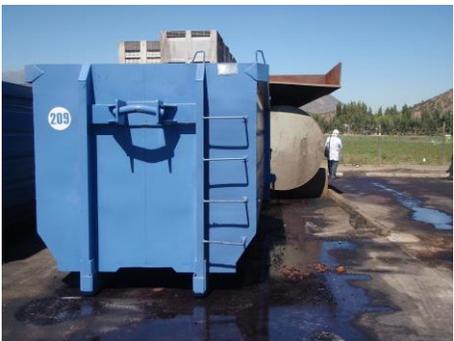
Número de Hecho Constatado: 14	Estación: 4
<p>Exigencia: <u>considerando 3.3.2 a) RCA N° 171/2007</u> (...) el almacenamiento temporal y el transporte no generarán molestias a la población por olores o escurrimiento de líquidos. (...) Se utilizarán contenedores herméticos para el almacenamiento temporal en planta y se exigirá que las empresas encargadas del transporte cubran adecuadamente estos recipientes y cuenten con la autorización sanitaria correspondiente.</p>	
<p>Hecho(s) constatado(s) durante la fiscalización:</p> <p>c. Durante desarrollo de recorrido de inspección ambiental en patio de acopio RIS, se observó contenedores metálicos y contenedores tipo bins plásticos acopiados los cuales presentan escurrimiento de percolados y moscas. Al momento de inspección ambiental se observó que parte de percolados se dirigen hacia cámara de sistema de alcantarillado interno. Se apreció restos de ciruela y restos de frambuesa, de acuerdo a encargado planta (Sr. Andrés Barthold), los restos de ciruela llevan acopiados tres días y los restos de frambuesa uno.</p> <p>d. En patio de acopio RIS se reconoce estanque metálico para residuos líquidos, de acuerdo a encargado planta , RIL sería retirado mediante bomba.</p>

Fotografía 19.	Fecha : 14-03-2013	Fotografía 20	Fecha : 14-03-2013		
Coordenadas WGS84	Norte: 6.189.110 m.	Este: 328.151 m.	Coordenadas WGS84	Norte: 6.189.111 m.	Este: 328.144 m.
Descripción Medio de Prueba: en fotografía 19 se aprecia acopio de bins con restos de fruta. Se puede observar percolados desde bins debido al color rojo.		Descripción Medio de Prueba: en fotografía 20 se aprecia contenedor metálico y en piso del sector de acopio se observa percolados de tono rojizo.

14	Manejo de lodos y residuos sólidos.	considerando 3.3.2 a) RCA N° 171/2007. (...) el almacenamiento temporal y el transporte no generarán molestias a la población por olores o escurrimiento de líquidos. (...) Se utilizarán contenedores herméticos para el almacenamiento temporal en	Residuos vegetales se encontraron acopiados en bins plásticos, lo cual no corresponde a contenedores herméticos para almacenamiento temporal en planta, verificándose la presencia de percolados desde estos cercanos a curso superficial, con la adición de mal olor y moscas.

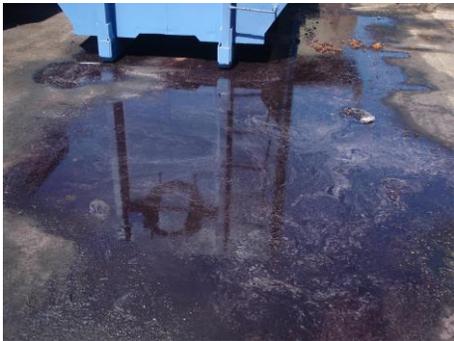
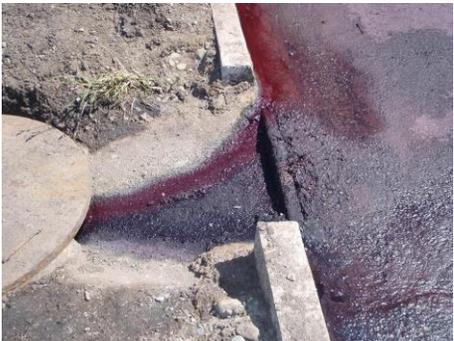
Fotografía 21.	Fecha : 14-03-2013	Fotografía 22.	Fecha : 14-03-2013		
Coordenadas WGS84	Norte: 6.189.118 m.	Este: 328.143 m.	Coordenadas WGS84	Norte: 6.189.096 m.	Este: 328.124 m.
Descripción Medio de Prueba: en fotografía 21 se ve con mayor detalle un área cubierta con percolados.		Descripción Medio de Prueba: en fotografía 22 se observa el rastro rojizo dejado por percolado que escurrió hacia cámara.

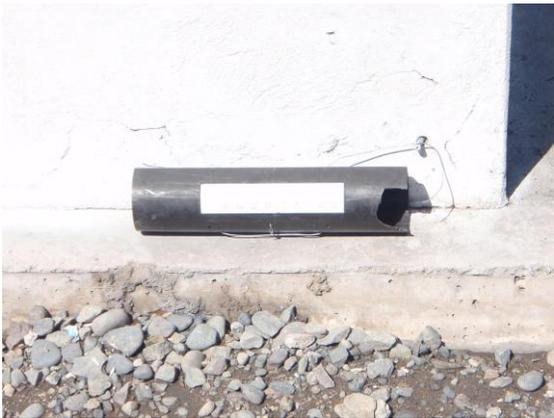
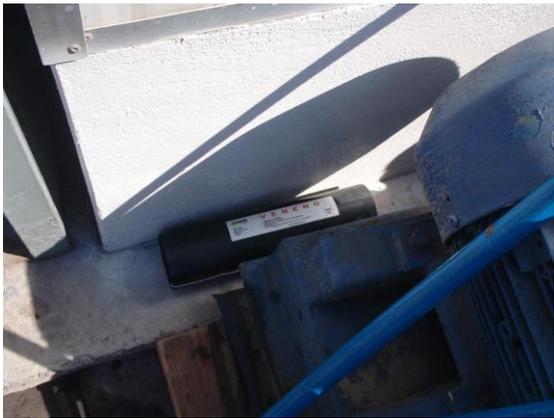
Fotografía 23.		Fecha : 14-03-2013

Número de Hecho Constatado: 15		Estación: 1	
Exigencia: considerando 3.5.3 RCA N° 333/2006 (...) La planta de tratamiento será incorporada al plan de control de insectos y roedores de la fábrica, que considera fumigaciones contra insectos y reposición de cebos para ratones en forma periódica (...).			
Hecho(s) constatado(s) durante la fiscalización: a. Se reconoció en el sector correspondiente a la planta de tratamiento de RIL, control de vectores consistente en cebos para roedores. Durante la actividad de inspección ambiental se solicitó a titular certificado de control de vectores por parte de empresa autorizada para mes de febrero. Al respecto, titular hace entrega de certificado de trabajos de higiene ambiental (Anexo 2) realizados por empresa PLAGISUR Ltda (autorizada por Res. S.S. Maule). para los días 6, 7, 13, 14, 20, 21, 24, 27 y 28 de febrero de 2013.			
Registros

Coordenadas WGS84	Norte: 6.189.161 m.	Este: 327.548 m.	
Descripción Medio de Prueba: en fotografía 23 se aprecia cebo para roedores.		Fotografía 24.	
		Fecha : 14-03-2013	
Coordenadas WGS84	Norte: 6.189.175 m.	Este: 327.555 m.	
Descripción Medio de Prueba: en fotografía 24 se observa cebo para roedores.
