INFORME DE FISCALIZACIÓN AMBIENTAL

INSPECCIÓN AMBIENTAL

COEMIN

DFZ-2013-30-III-RCA-IA

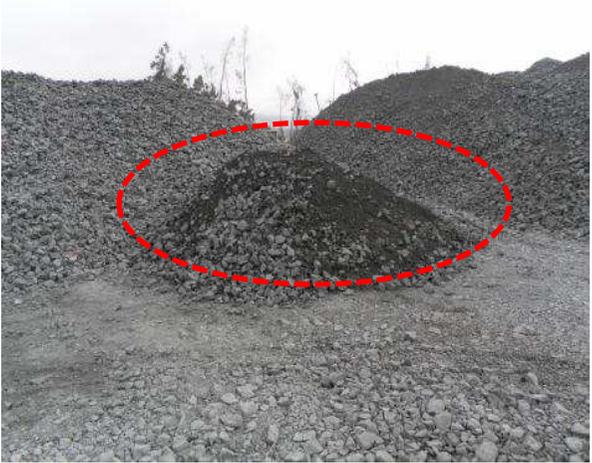
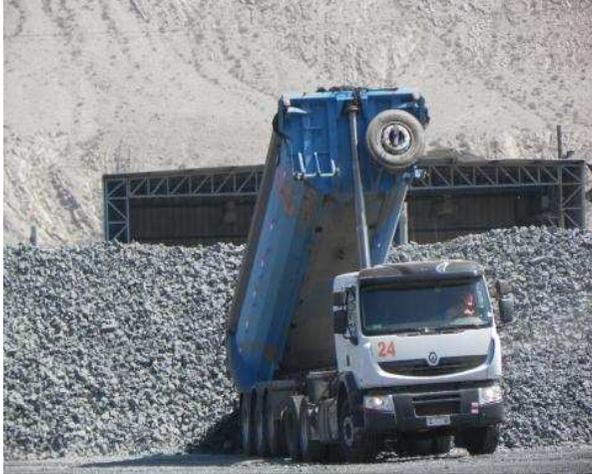
<p>Coordenadas UTM (WGS 84): 6.749.691 N, 301.665 E, Huso 19S.</p>	<p>Descripción Medio de Prueba:</p> <p>Fotografía N° 1: Se observa mineral depositado en sector de acopio y vestigios de humectación de material (círculos rojos)</p> <p>Fotografía N° 2: camión descargando material en el sector de acopio.</p>

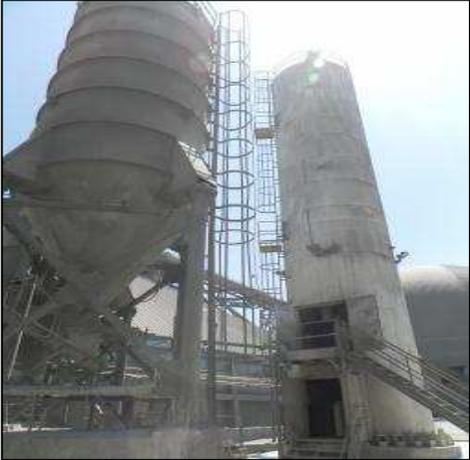
<p>Coordenadas UTM (WGS 84): 6.949.336,06 N, 376.763,29 E, Huso 19S.</p>			<p>Descripción Medio de Prueba:</p> <p>Fotografía N°3 Se observa la nueva planta de cal encapsulada</p>

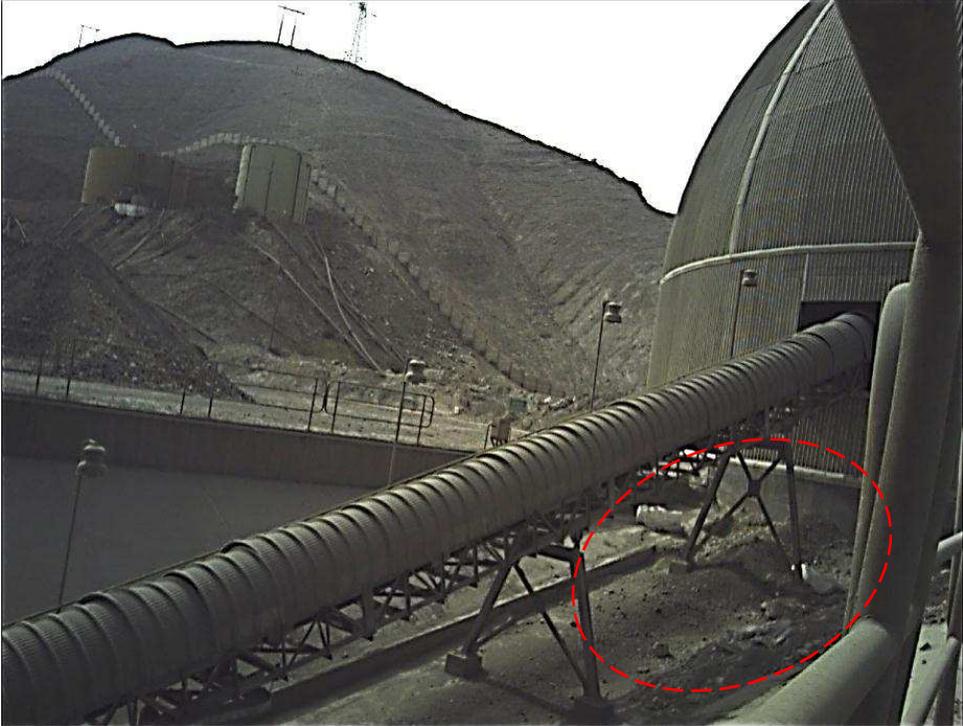
<p>Actividades de inspección realizadas:</p> <p>Fotografía N°4</p>

<p>Coordenadas UTM (WGS 84): 6.949.414,54 N, 376.902,98 E, Huso 19S.</p>	<p>Descripción Medio de Prueba:</p> <p>Fotografía N° 4 Planta de Chancado N° 2. Correa transportadora N°1, ingreso de mineral a proceso de chancado secundario. Se observa acumulación de material bajo la correa, producto del retorno de la misma</p>
---	---

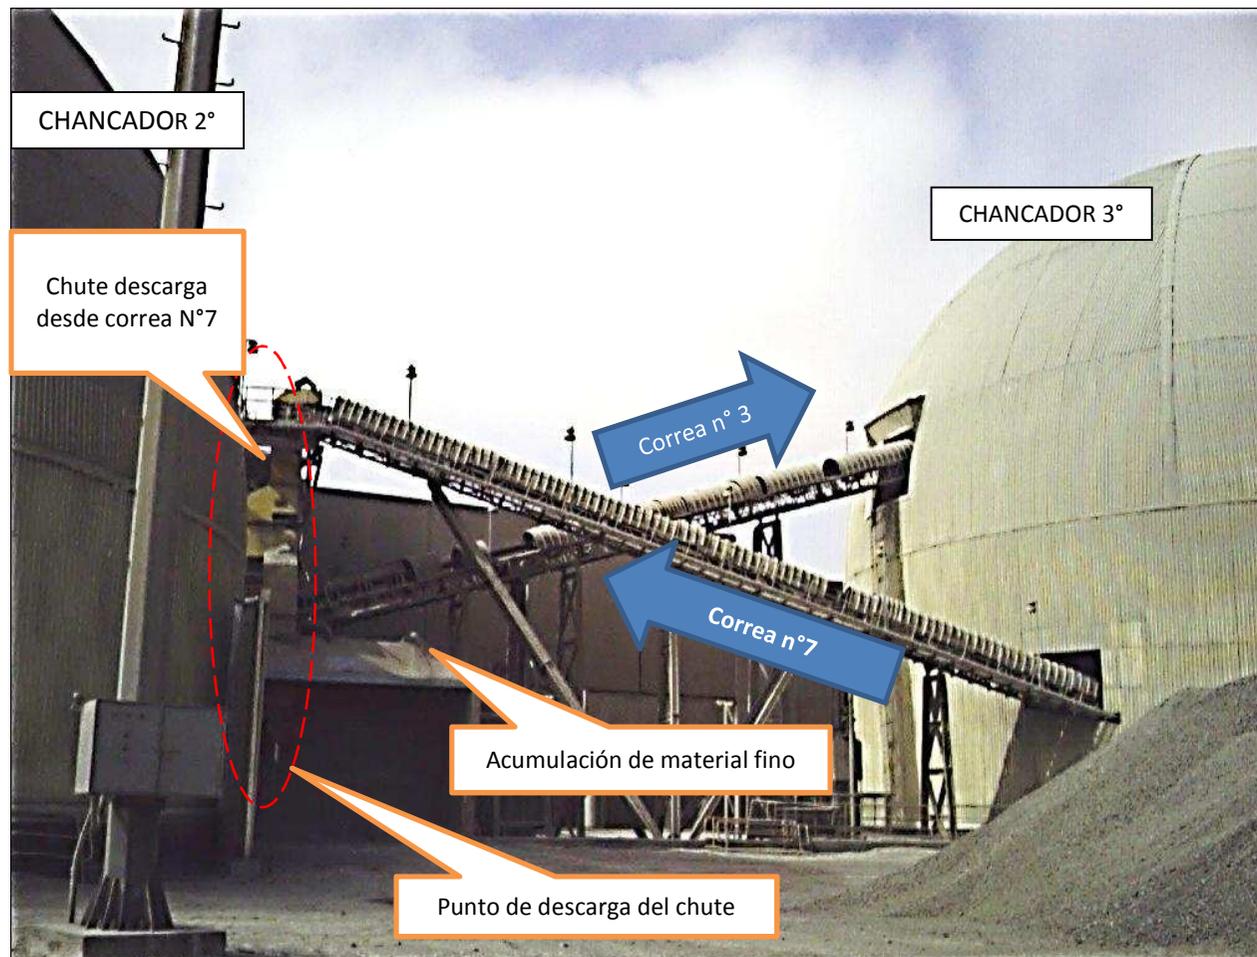
Fotografía N° 5

Planta de Chancado N° 2.
Vista norte de los domos que alojan los procesos de chancado 2° (izq.) y 3° (der.).

- Se observan correas transportadoras N° 3 y N°7, las flechas indican el sentido de avance.
- Se observa chute de descarga del material retornado por la correa N°7, el cual se conduce hasta el suelo en una estructura metálica cerrada en 3 costados. Se observa acumulación de material particulado en el techo de dicha estructura metálica.
- En la correa N°3 se observan tramos sin estructura de encapsulación

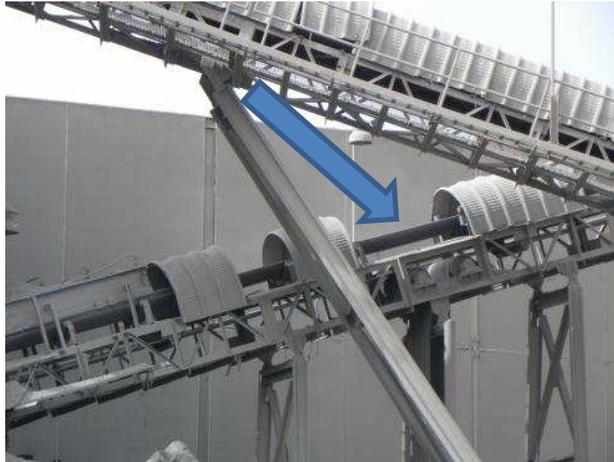
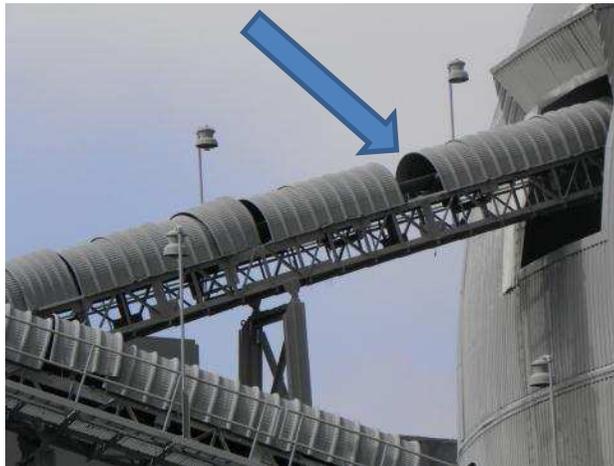
Fotografía N° 6

Vista de correa N°3, con secciones faltantes de la estructura encapsuladora (flecha azul).

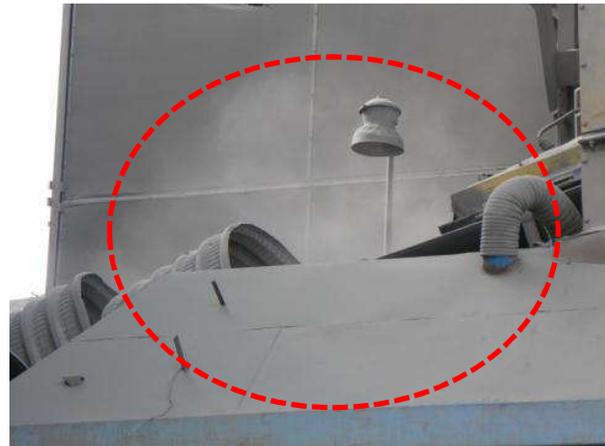
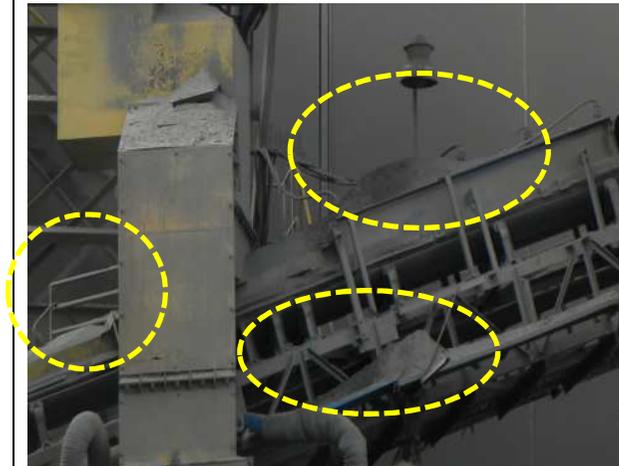
Fotografía N° 7

Foto Superior: Vista de correa N°3, con secciones faltantes de la estructura encapsuladora y emisión de polvo fugitivo (círculo rojo).

Detalle de acumulación de material particulado en estructuras, que proviene de derrames o fugas de material de las correas transportadoras.

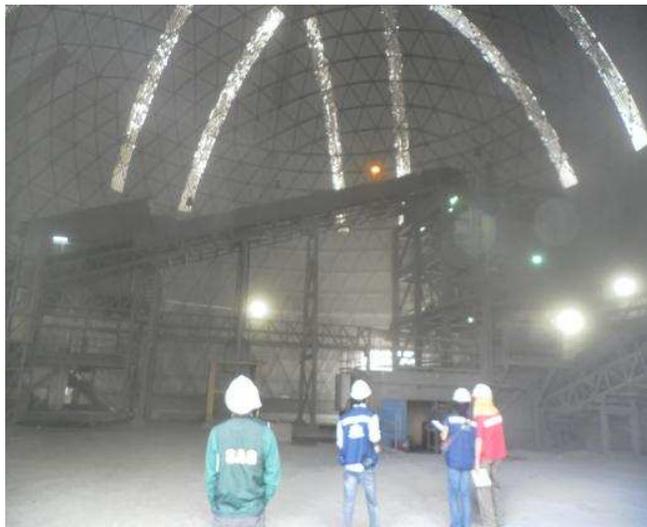
Fotografía N° 8

- Vista interior domo que aloja los procesos de chancado 2°.
- Se observa material particulado en suspensión producto del chancado y harneado del mineral.

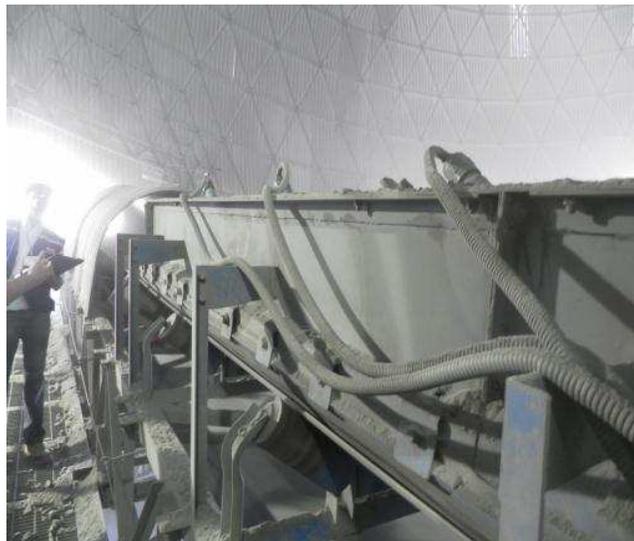
Fotografía N° 9

- Se observa material de granulometría fina en el piso, pasillos, escaleras, galerías y estructuras dentro del domo, así como también resuspensión de este material.

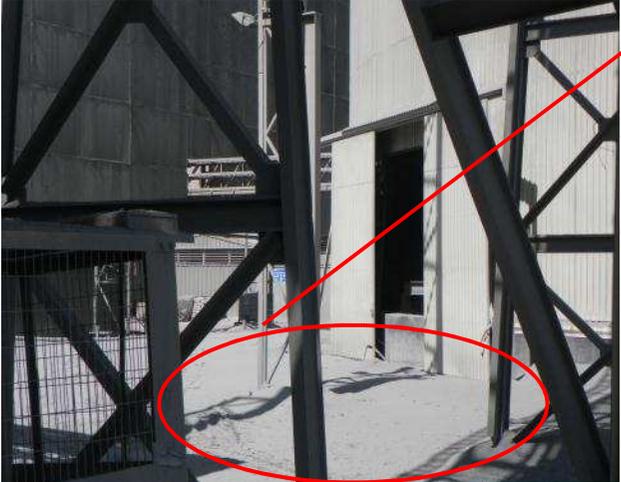
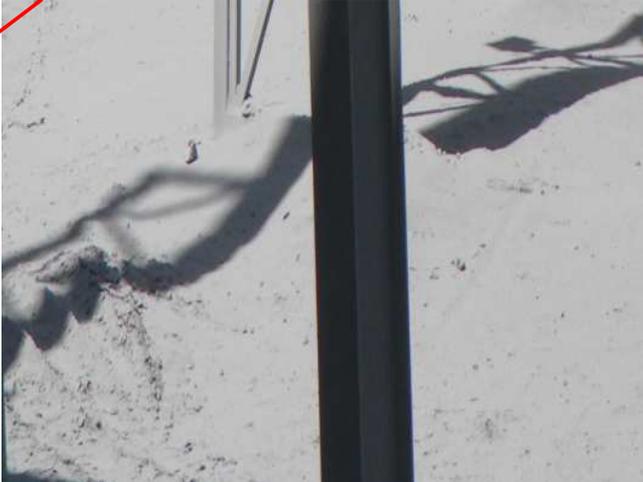
<p>Descripción Medio de Prueba:</p> <p>Fotografía N°10: Planta de Chancado N°2. Vista posterior domo chancado 3°, se observa portón abierto mientras opera la planta.</p> <p>Fotografía N°11: Zoom de foto N°10 que muestra acumulación en el suelo de material particulado fino en las afueras del domo.</p>
<p>Fotografía N°12</p>

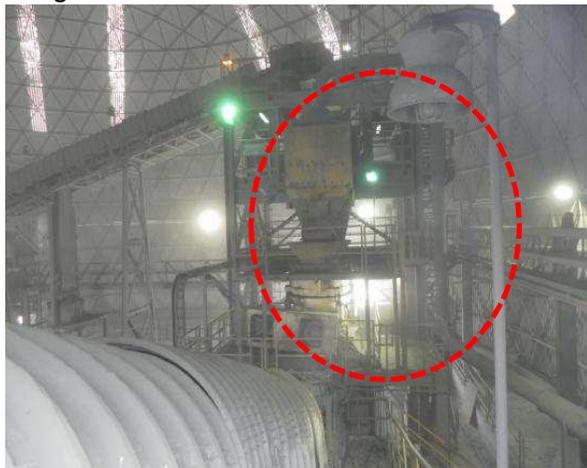
Fotografía N°14

Vista del harnero del chancador de la Planta N°2, el cual no se encuentra totalmente encapsulado.

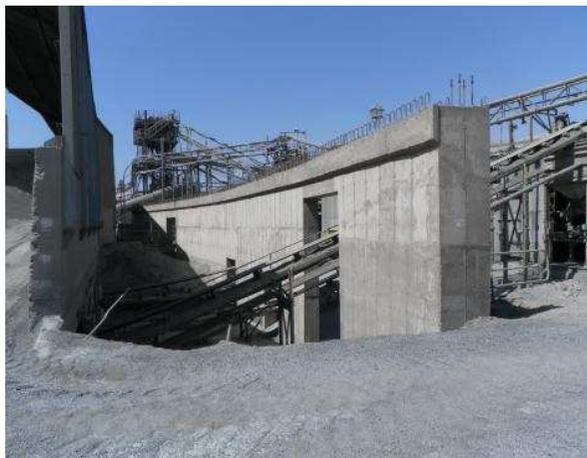
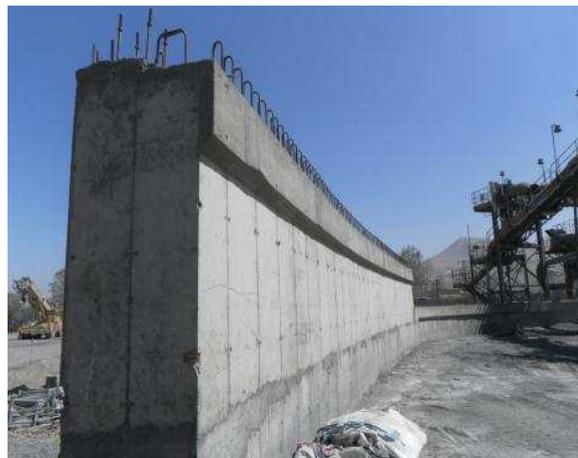
Vista de fundaciones para la construcción del domo que cubrirá Planta de Chancado N°1 existente.

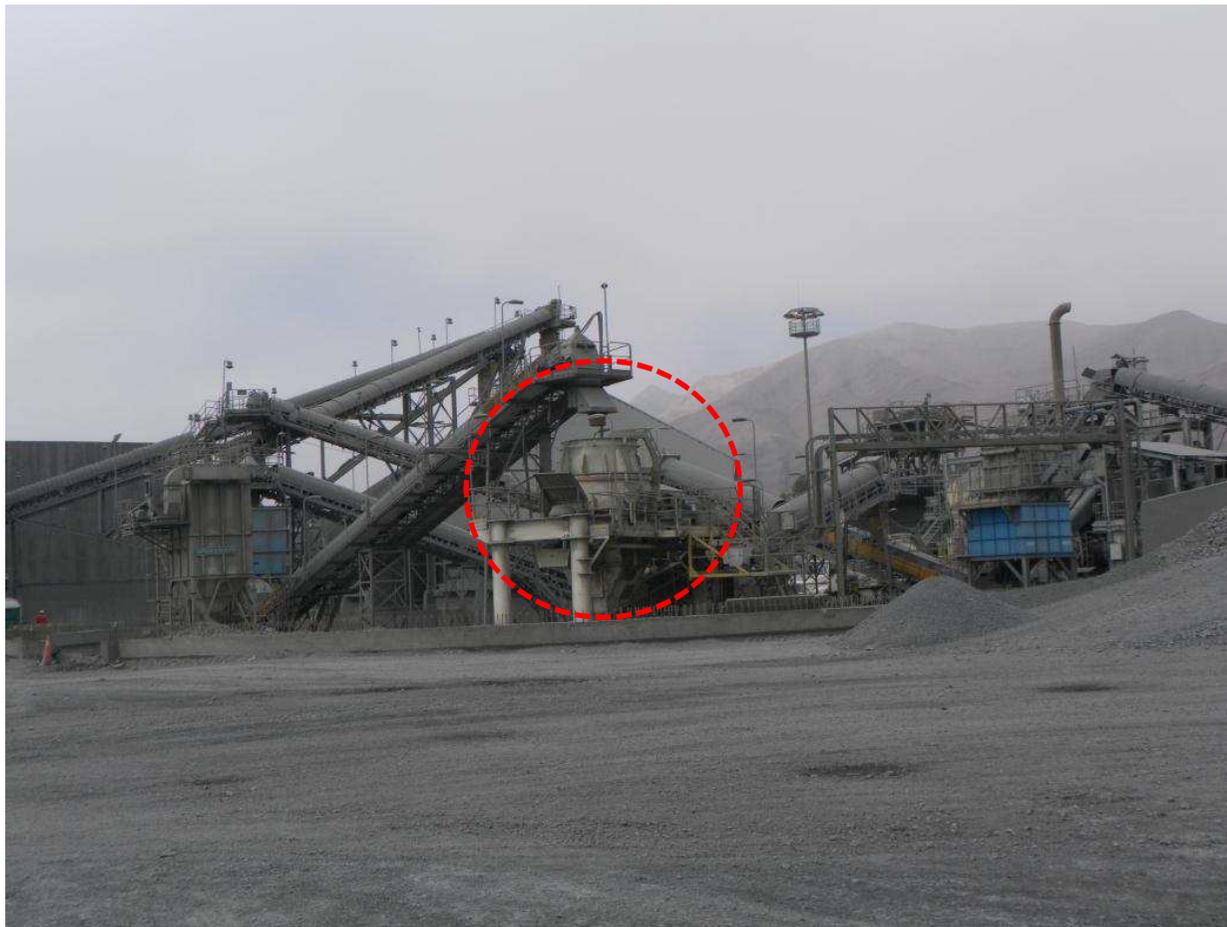
Fotografía N°17

Fotografía N°17: Vista general de Planta de chancado N°1. Se observa sector del harnero sin cubierta (sin encapsular).

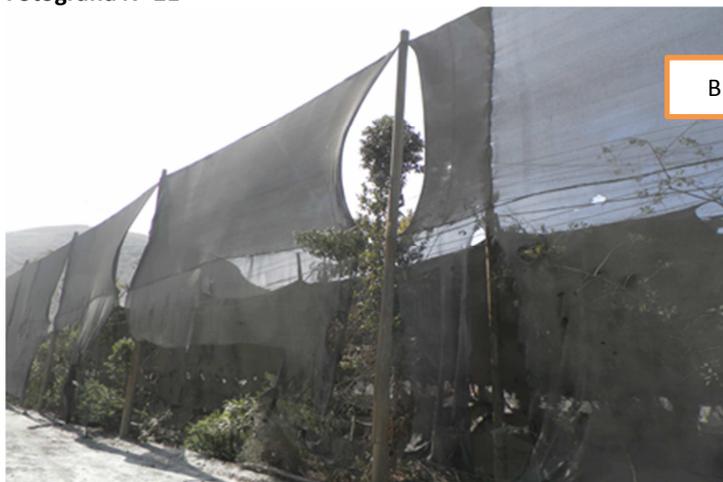
Fotografía N° 21

Biombo de doble malla raschel en el deslinde con sitio eriazo localizado al sur de la Planta Cerrillos. Se observa malla en mal estado de conservación

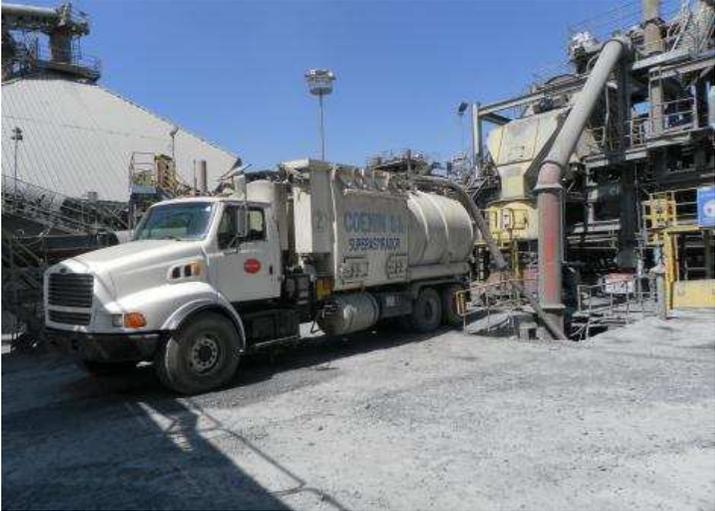
<p>Coordenadas UTM (WGS 84): 6.949.403 N; 376.772 E; Huso 19S.</p>		<p>Descripción Medio de Prueba:</p> <p>Fotografía N°22: Camión aspirador retirando material particulado desde el sector del chancador 3° de la Planta de Chancado N°1.</p>

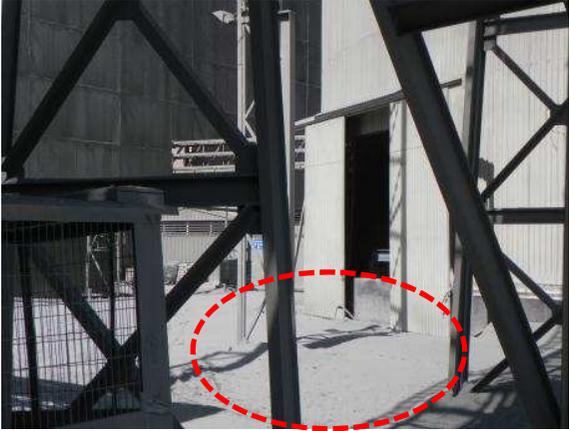
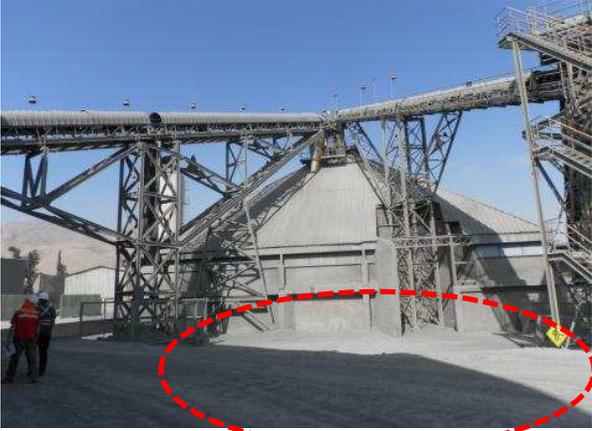
<p>Descripción Medio de Prueba:</p> <p>Fotografía N°27 Material particulado acumulado a la salida de domo de Planta de Chancado N°2.</p> <p>Fotografía N°28 Material particulado acumulado en las inmediaciones de las plantas chancadoras.</p>
<p>Fotografía N°29</p>

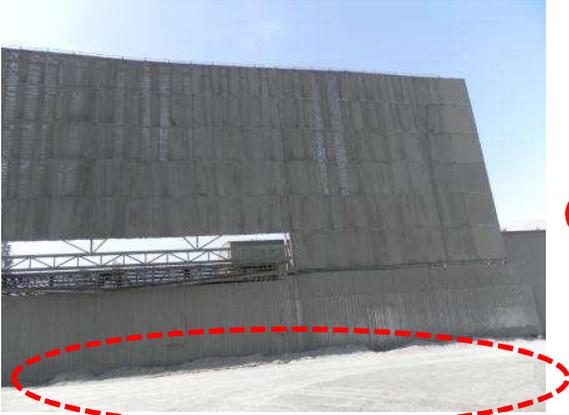
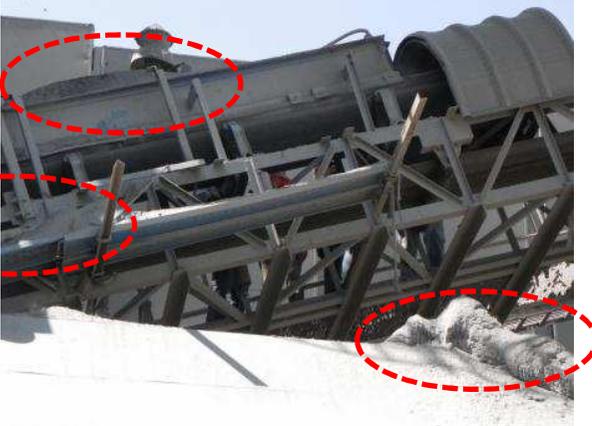
<p>Fotografía N°29 Material particulado acumulado en las hacia el lado sur de los biombos de malla raschel.</p> <p>Fotografía N°30 Material particulado acumulado en las estructuras bajo la Correa n°3 de la Planta de Chancado N°2.</p>

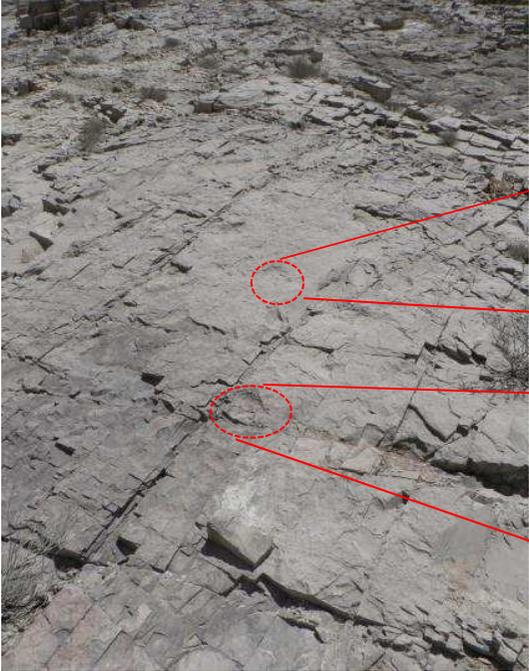
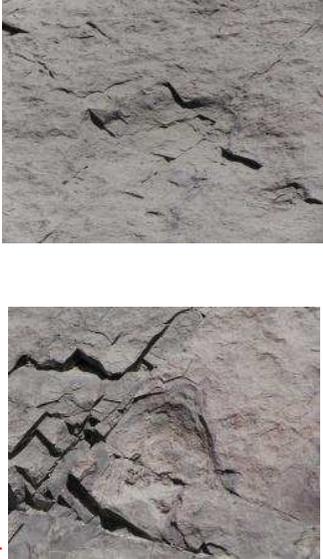
<p>Descripción Medio de Prueba:</p> <p>Fotografía N° 33 Izq.: Paredón semi vertical donde se observan impresiones de huellas de dinosaurios, en sector de emplazamiento futuro tranque de relaves. Der.: Detalle de huellas de dinosaurios</p>
--	---	--

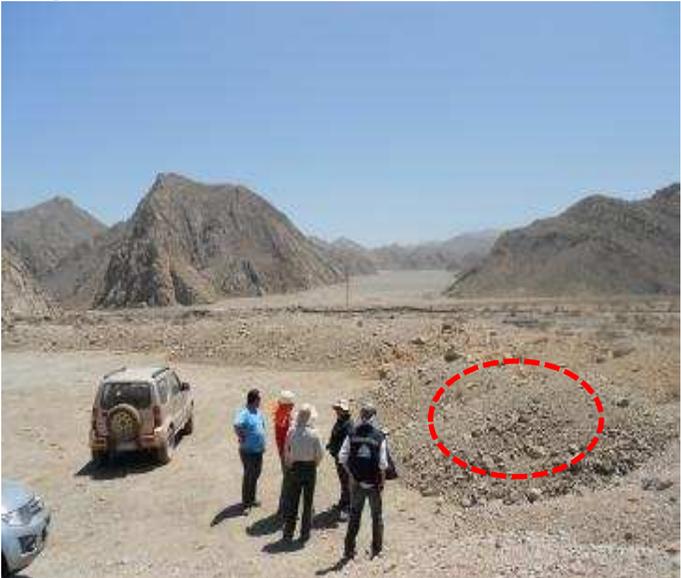
<p>Descripción Medio de Prueba:</p> <p>Fotografía N°34 Se observa acopio de material terrígeno en sector COEMIN 4.</p> <p>Figura N° 11. Esquema ubicación sector COEMIN N° 4 y su emplazamiento respecto a futura localización Depósito de relaves N°5</p>

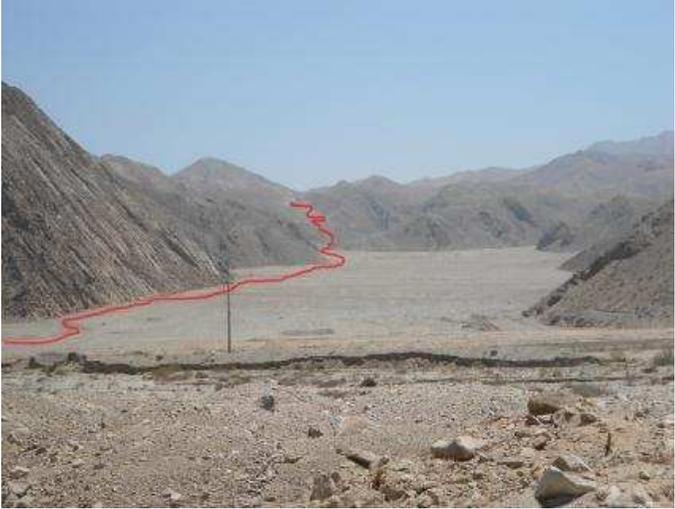
<p>Coordenadas UTM (WGS 84): 6.949.017 N, 380.979 E, Huso 19S.</p>		<p>Descripción Medio de Prueba:</p> <p>Fotografía N°37 Vista del futuro sector del Depósito de Relaves N°5, donde aún no comienzan obras asociadas a la construcción de la variante del camino C-517. La línea roja señala el trazado actual de dicho camino</p>
