INFORME DE FISCALIZACIÓN AMBIENTAL

INSPECCIÓN AMBIENTAL

KIMICA CHILE LTDA.

DFZ-2013-338-XIII-RCA-IA

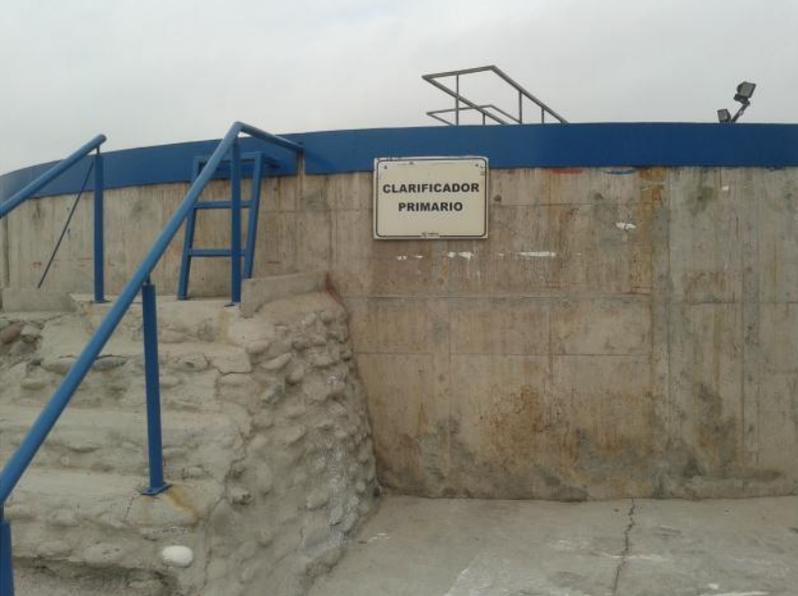
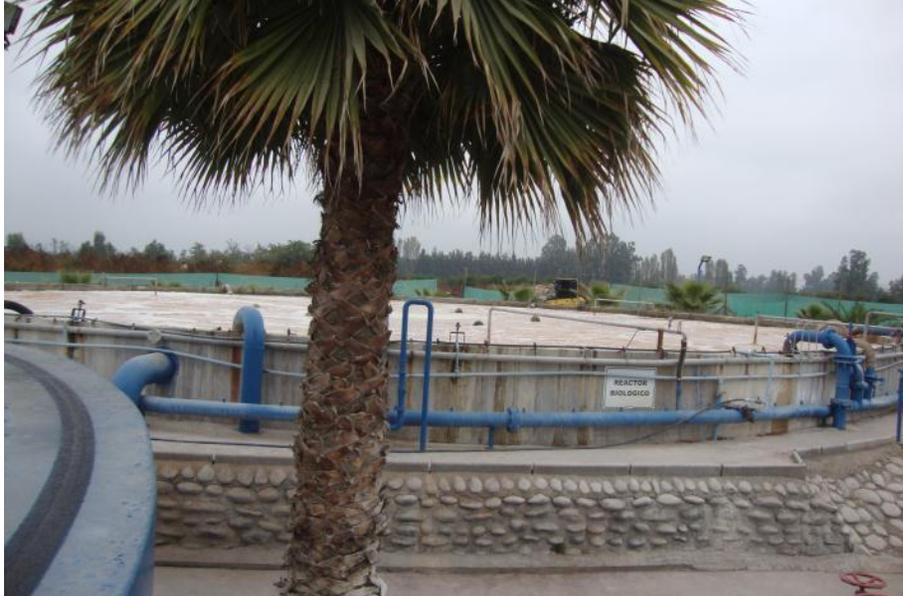
- a. Se visitó el sistema de tratamiento de RILes, constatando el funcionamiento de la unidad de neutralización (donde se realiza el proceso químico). Posteriormente, el primer clasificador donde parte del lodo decanta, seguido por un reactor biológico, donde se degrada la materia orgánica. A continuación el RIL pasa a un segundo clasificador para nuevamente extraer el lodo. Finalmente se une con las aguas de enfriamiento para pasar por la cámara de monitoreo con mediciones de caudal en línea y descarga a través de tubería en el estero Paine. El caudal registrado al momento de la visita es de 63 m³/hora.
- b. Se visitó el área donde se encuentra punto de descarga de RILes en el estero Paine, coordenadas (6.254.478 N; 335.618 E). Debido a la presencia de zarzamora en el sector no fue posible acceder al punto exacto de la descarga.

Fotografía 1.		Fecha: 11 de abril de 2013.	Fotografía 2.		Fecha: 11 de abril de 2013.
Coordenadas WGS84	Norte: 6.256.600 m.	Este: 337.248 m.	Coordenadas WGS84	Norte: 6.256.600 m.	Este: 337.248 m.
Descripción Medio de Prueba: Clarificador Primario del Sistema de Tratamiento de RILes.			Descripción Medio de Prueba: Reactor Biológico del Sistema de Tratamiento de RILes.

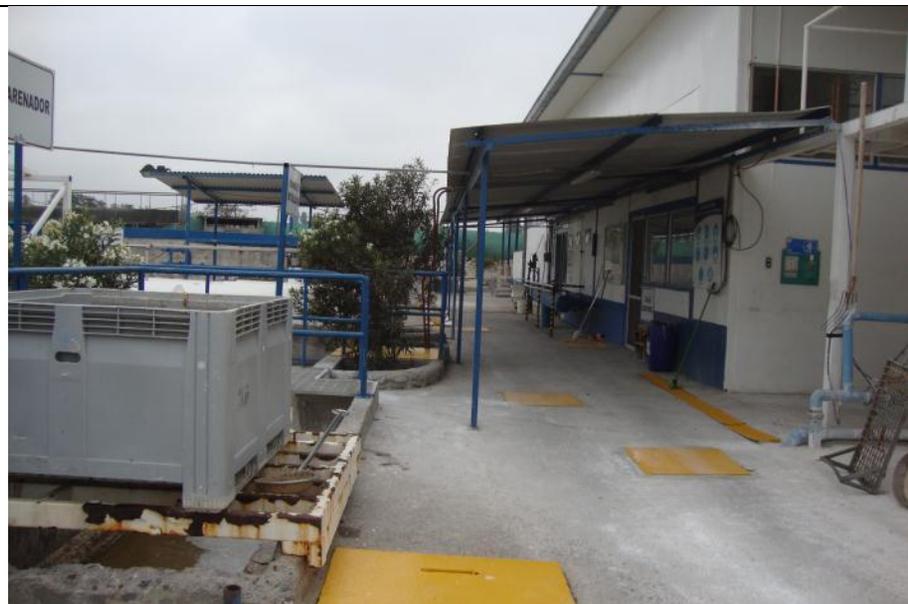
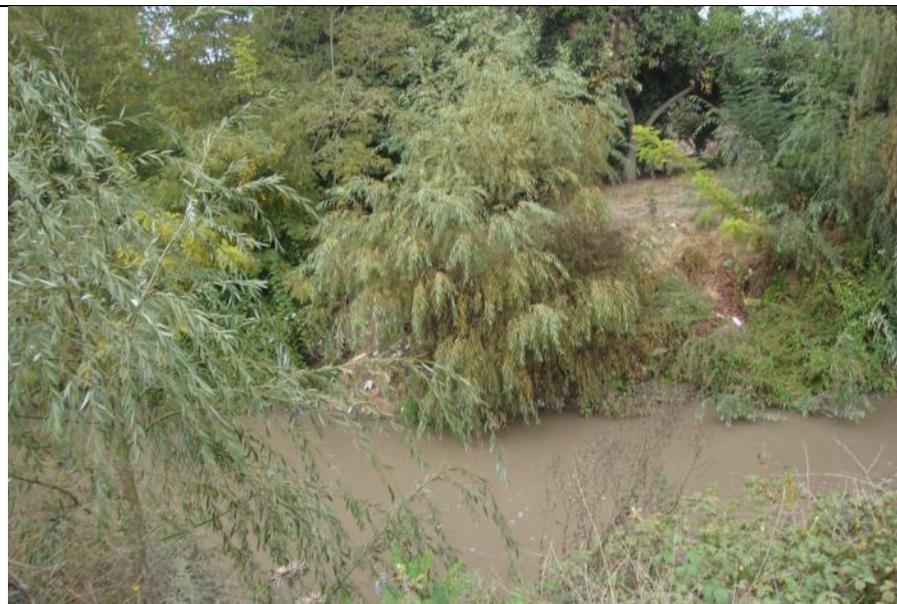
Fotografía 3.			Fecha: 11 de abril de 2013.			Fotografía 4.			Fecha: 11 de abril de 2013.		
Coordenadas WGS84		Norte: 6.256.600 m.	Este: 337.248 m.			Coordenadas WGS84		Norte: 6.254.478m.	Este: 335.618 m.		
Descripción Medio de Prueba: Desarenador del Sistema de Tratamiento de RILes.						Descripción Medio de Prueba: Sector donde se encuentra el punto de descarga en Estero Paine.

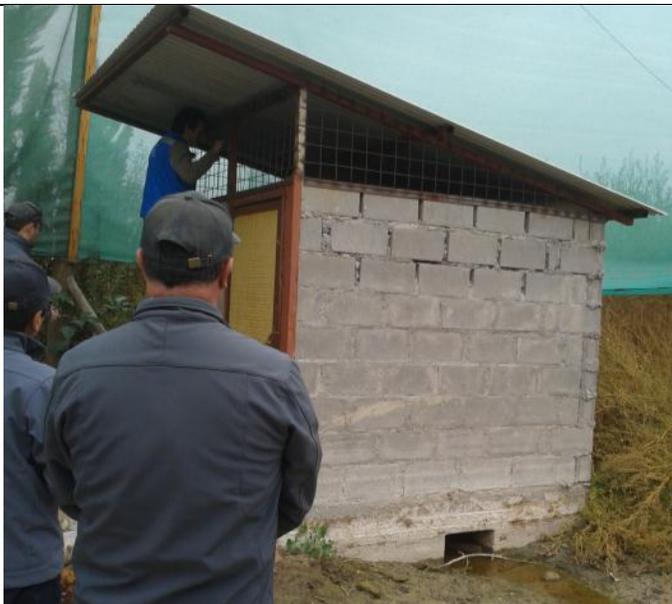
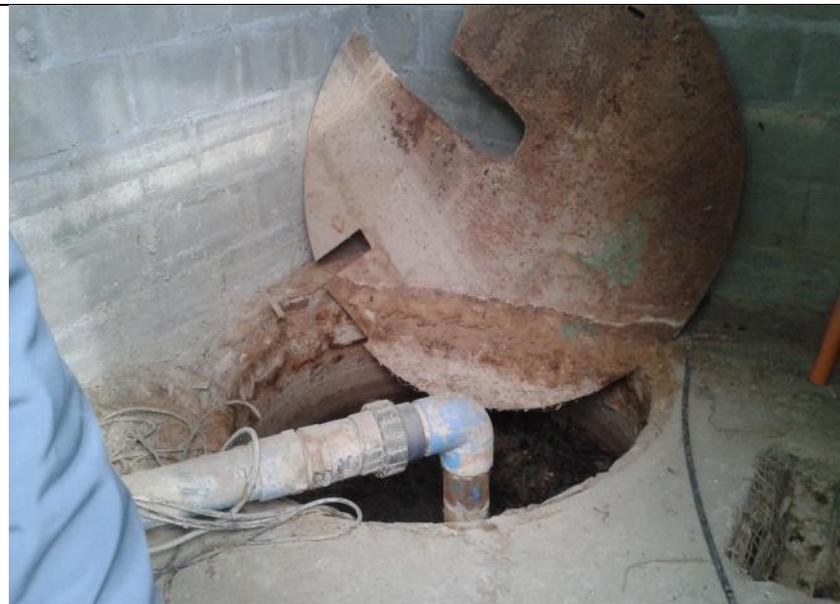
Número de Hecho Constatado: 2	Estación: 1
<p>Exigencia:</p> <p>Considerando 5.5.9 de RCA 766/2007 <i>“Recuperar el líquido lixiviado de la tierra de algas que se produce cuando existen lluvias copiosas y prolongadas por varios días. Este líquido será reincorporado mediante bomba a la tierra de algas.”</i></p>	
<p>Hechos constatados durante la fiscalización:</p> <ol style="list-style-type: none"> a. Se observó instalada en una caseta una bomba sumergible de 5 HP y 200-1.000 l/min, de acuerdo a las palabras de Emilio Rodríguez, funcionario de la planta presente al momento de la visita, se recupera el líquido lixiviado proveniente de la tierra de alga, para ser conducido al sistema de tratamiento de RILes. Durante la visita, la bomba no se encontraba en operación. b. Todo el sistema de evacuación de lixiviado conduce a sumidero área hormigonada cercana a la bomba de 6 m². c. Se constataron malezas que obstruyen el sistema de canaletas perimetrales al acopio de tierra de algas. d. Se observó presencia de lodo estancado y húmedo en la canaleta, sumidero y caminos interiores. e. Adicionalmente, mediante la Resolución Exenta N° 1068 de fecha 2 de octubre de 2013 (Anexo 2), la Superintendencia del Medio Ambiente solicitó al titular información asociada a la implementación del sistema de recuperación de líquido lixiviado de la tierra de algas. Adjunto a la respuesta del Titular del día 10 de octubre de 2013 (Anexo 3), se presentó registro fotográfico que señala la implementación del sistema de recolección de líquido lixiviado, el que impulsa lo recolectado hacia el sistema de tratamiento de RILes.

Fotografía 5.		Fecha: 11 de abril de 2013.		Fotografía 6.		Fecha: 11 de abril de 2013.	
Coordenadas WGS84	Norte: 6.256.372 m.	Este: 337.202 m.		Coordenadas WGS84	Norte: 6.256.372 m.	Este: 337.202 m.	
Descripción Medio de Prueba: Caseta de Bomba.				Descripción Medio de Prueba: Interior de caseta de bomba sumergible.

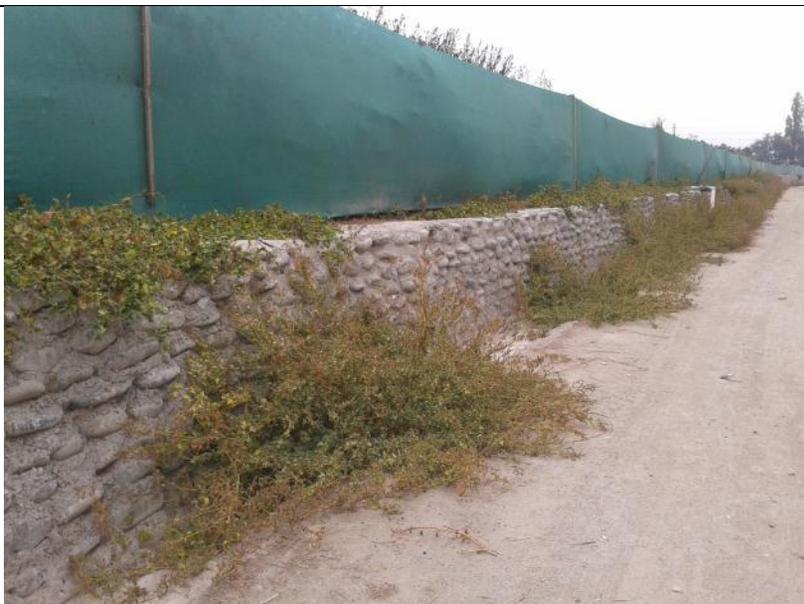
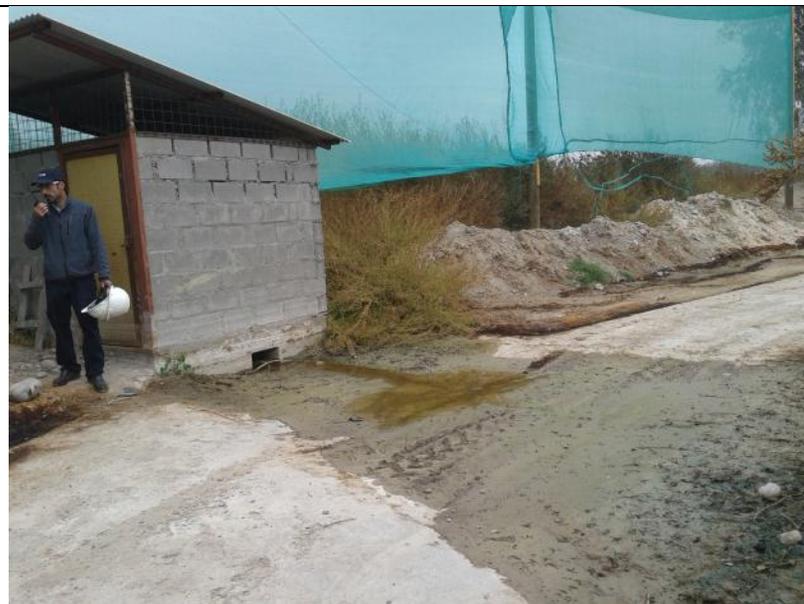
Fotografía 7.		Fecha: 11 de abril de 2013.		Fotografía 8.		Fecha: 11 de abril de 2013.	
Coordenadas WGS84	Norte: 6.256.372 m.	Este: 337.202 m.		Coordenadas WGS84	Norte: 6.256.372 m.	Este: 337.202 m.	
Descripción Medio de Prueba: Canaleta perimetral obstruida con maleza.				Descripción Medio de Prueba: Lodo estancado y húmedo en sumidero y caminos interiores.

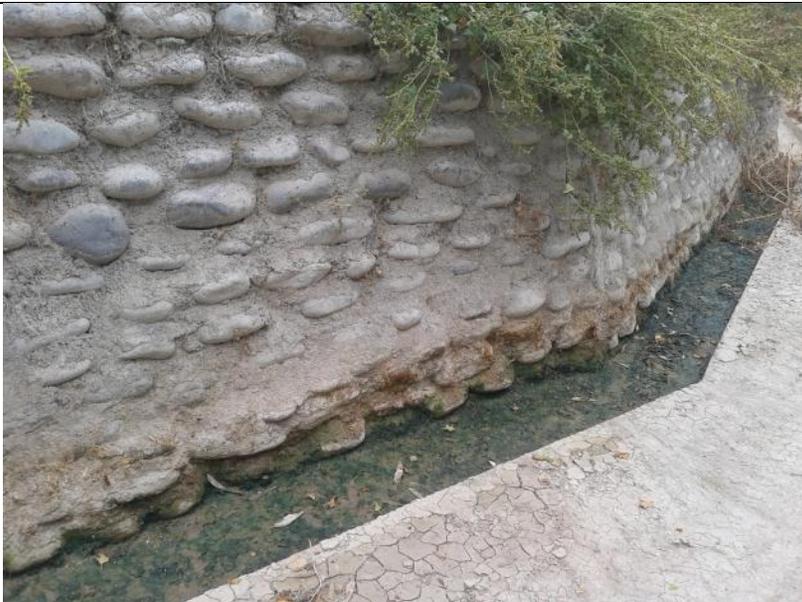
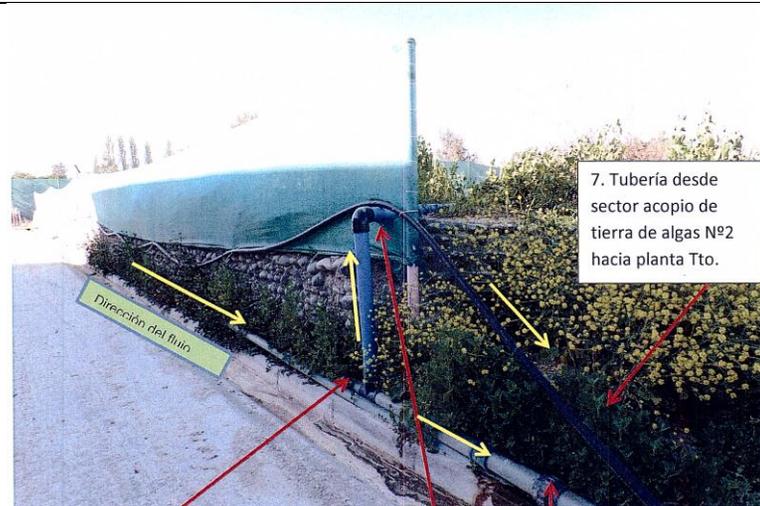
4. Tubería desde bomba de recuperación de lixiviado.

8. Tubería hacia planta de Tto. RILes

Fotografía 9.		Fecha: 11 de abril de 2013.		Fotografía 10.		Fecha: --	
Coordenadas WGS84	Norte: 6.256.372 m.	Este: 337.202 m.		Coordenadas WGS84	Norte: --	Este: --	
Descripción Medio de Prueba: Lodo estancado en canaleta.				Descripción Medio de Prueba: Fotografía entregada por el titular, sistema de impulsión de lixiviados recolectados hacia planta de tratamiento.

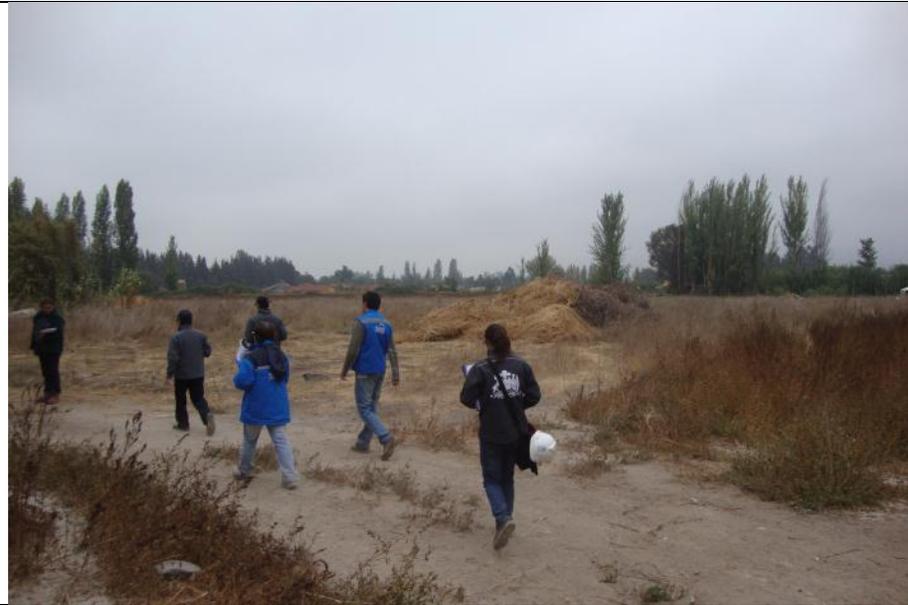
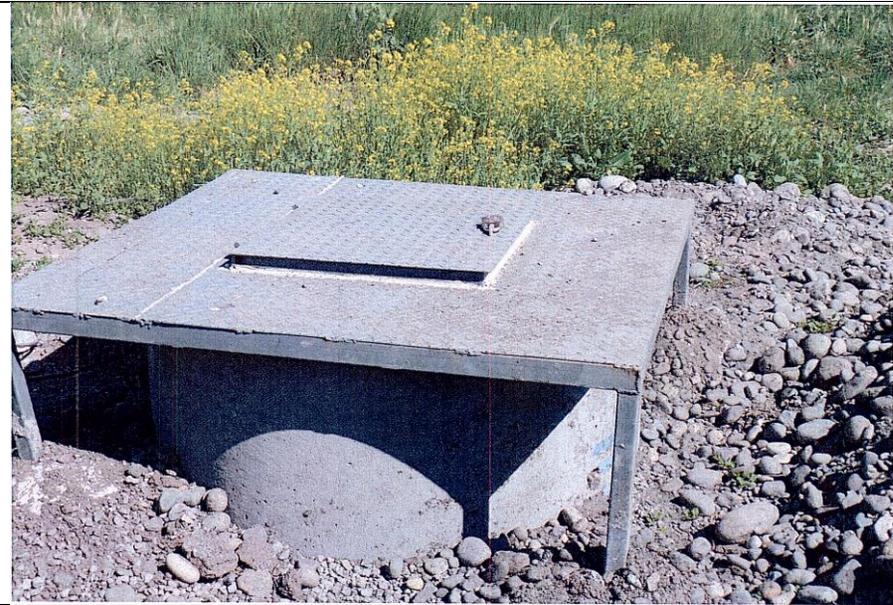
Fotografía 11.		Fecha: 11 de abril de 2013.	Fotografía 12.		Fecha: --.
Coordenadas WGS84	Norte: 6.256.600 m.	Este: 337.248 m.	Coordenadas WGS84	Norte: 6.256.400 m.	Este: 337.087 m.
Descripción Medio de Prueba: Predio contiguo a las instalaciones de Kimica Chile.			Descripción Medio de Prueba: Fotografía entregada por el titular, muestra pozo de monitoreo de napa subterránea construido en predio Aledaño a las instalaciones de Kimica Chile.

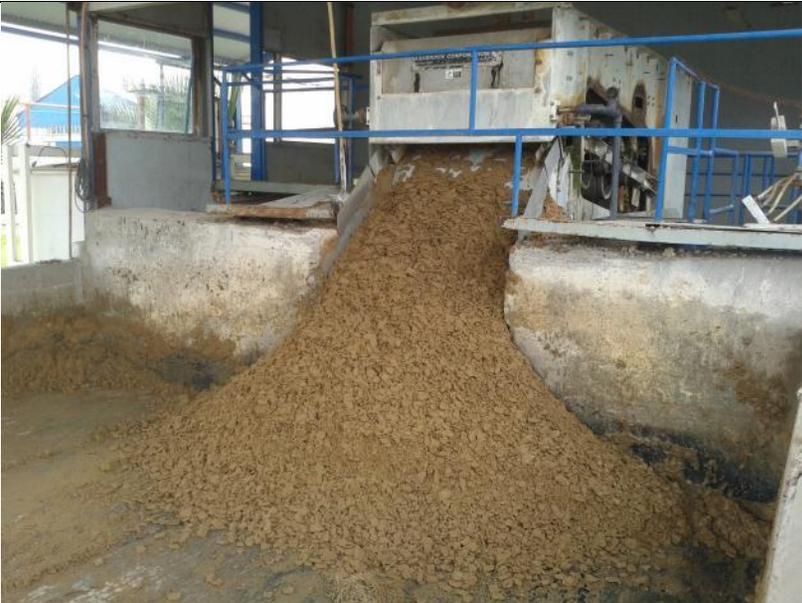
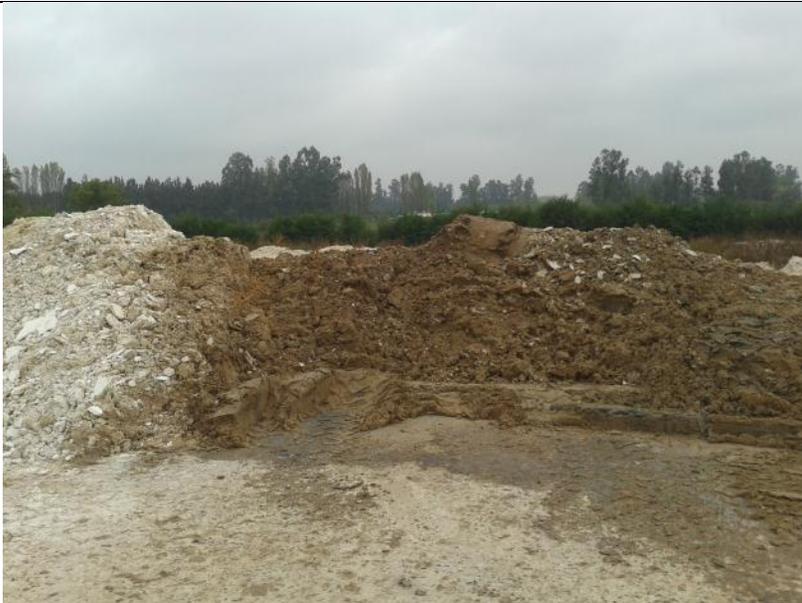
- a. Francisco Cartagena, representante del Titular durante la inspección, señaló que actualmente no se realiza secado de lodos generado por el sistema de tratamiento de RILes en canchas, si no que el lodo se retira directamente desde la salida del filtro de banda para ser dispuesto, mezclado con tierra, en el sitio de acopio de la tierra de algas. También, señaló que actualmente se realiza proceso de lavado de la tierra de algas, previo a su disposición en los sectores de acopio, de manera de disminuir la concentración de sodio de la tierra de algas.

Fotografía 13.		Fecha: 11 de abril de 2013.	Fotografía 14.		Fecha: 11 de abril de 2013.
Coordenadas WGS84	Norte: 6.256.600 m.	Este: 337.248 m.	Coordenadas WGS84	Norte: 6.256.600 m.	Este: 337.248 m.
Descripción Medio de Prueba: Salida de sólidos de línea de lodos.			Descripción Medio de Prueba: Mezcla de Lodo con tierra de algas.

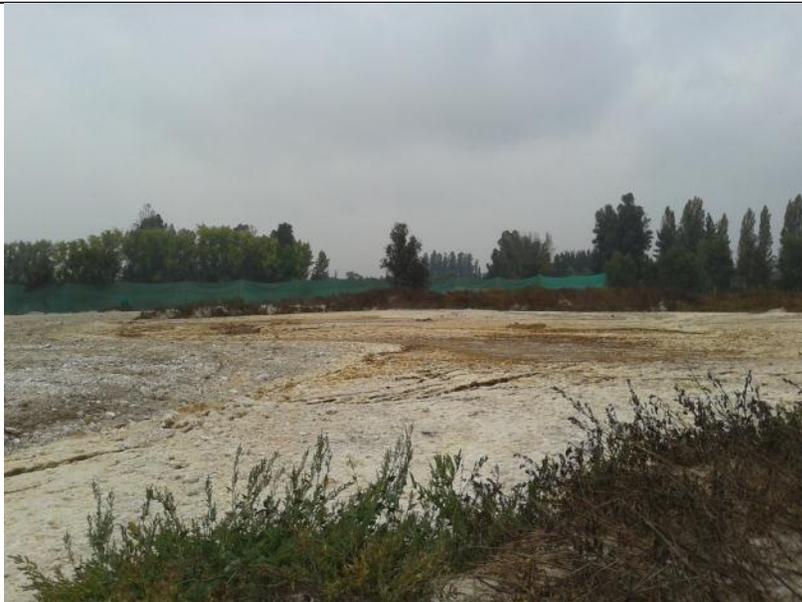
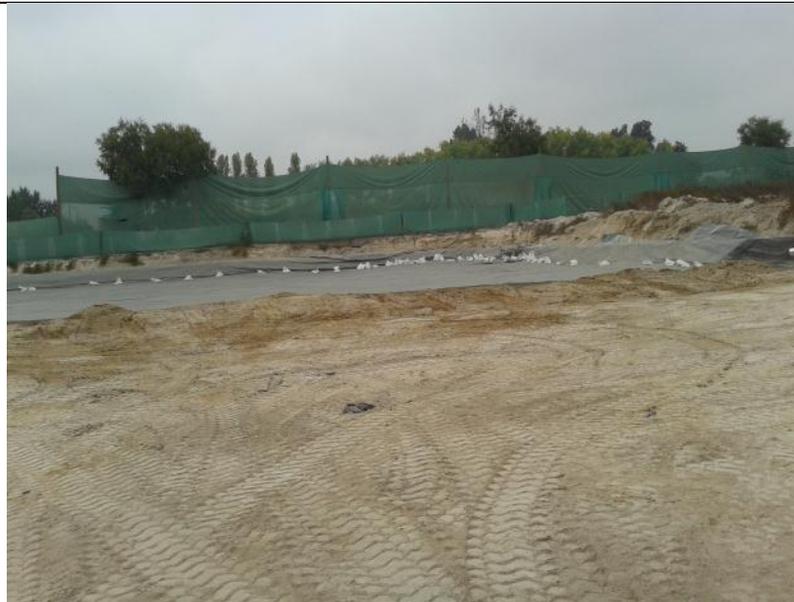
- b. Se observó acopio de tierra de algas contenido por un muro perimetral. Parte del área de acopio de tierra de algas ha sido impermeabilizada con geomembrana, de acuerdo a lo indicado por Francisco Cartagena, el área impermeabilizada abarca una superficie de 2.500 m² aproximadamente, que corresponde un 5% del total del área destinada para el acopio.

Fotografía 15.		Fecha: 11 de abril de 2013.		Fotografía 16.		Fecha: 11 de abril de 2013.	
Coordenadas WGS84	Norte: 6.256.550 m.	Este: 337.292 m.		Coordenadas WGS84	Norte: 6.256.550 m.	Este: 337.292 m.	
Descripción Medio de Prueba: Sector de acopio de tierra de algas.				Descripción Medio de Prueba: Sector de acopio de tierra de algas con geomembrana.

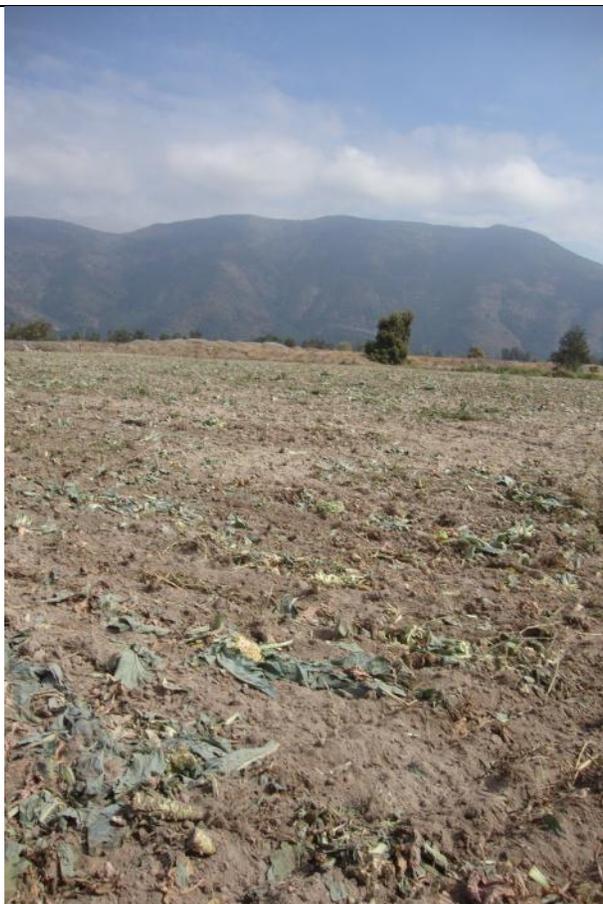
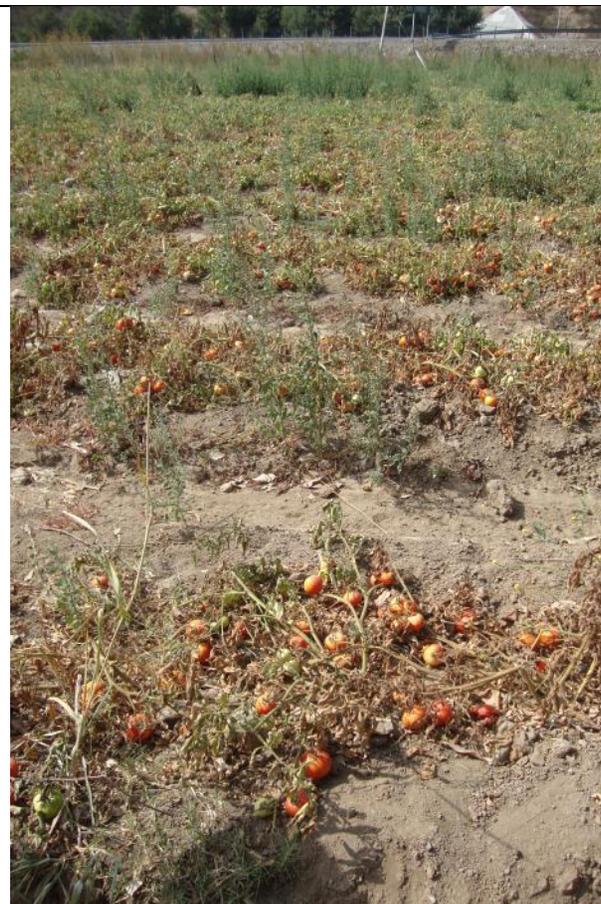
- d. Se visitó predio del agricultor. Florencio Riveros, quien señaló que aplicó durante el año 2012 una capa 10 cm de tierra de algas en terreno, incorporándola mediante rastreo para luego cultivar coliflor. Se visitó un segundo predio cercano al anterior, donde se realizó la misma práctica para el cultivo de tomates.

Fotografía 17.		Fecha: 11 de abril de 2013.		Fotografía 18.		Fecha: 11 de abril de 2013.	
Coordenadas WGS84	Norte: 6.256.600 m.	Este: 337.248 m.	Coordenadas WGS84	Norte: 6.256.600 m.	Este: 337.248 m.	Coordenadas WGS84	Norte: 6.256.600 m.
Descripción Medio de Prueba: Predio destinado al cultivo de coliflor en el que se aplica tierra de algas.				Descripción Medio de Prueba: Predio destinado al cultivo de tomates en el que se aplica tierra de algas.

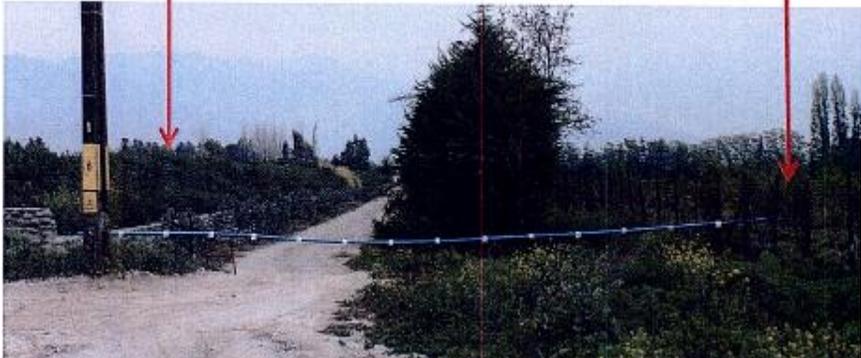
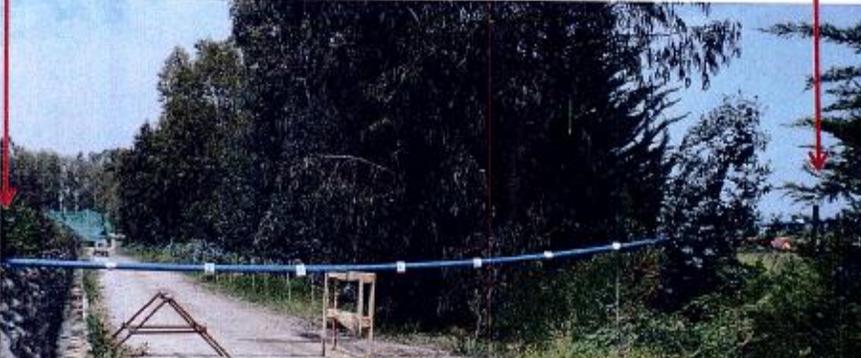
Registros			
Zona acopio tierra de algas.		Deslinde Oeste

Fotografía 19.		Fecha: ---.	
Coordenadas WGS84	Norte: --	Este: --	
Descripción Medio de Prueba: Sector de resguardo en deslinde Oeste (informado por el titular), la distancia medida señala 14 metros.		Descripción Medio de Prueba: Sector de resguardo en deslinde Sur (informado por el titular), la distancia medida señala 10 metros.	
Fotografía 20.		Fecha: 11 de abril de 2013.	
Coordenadas WGS84	Norte: --	Este: --

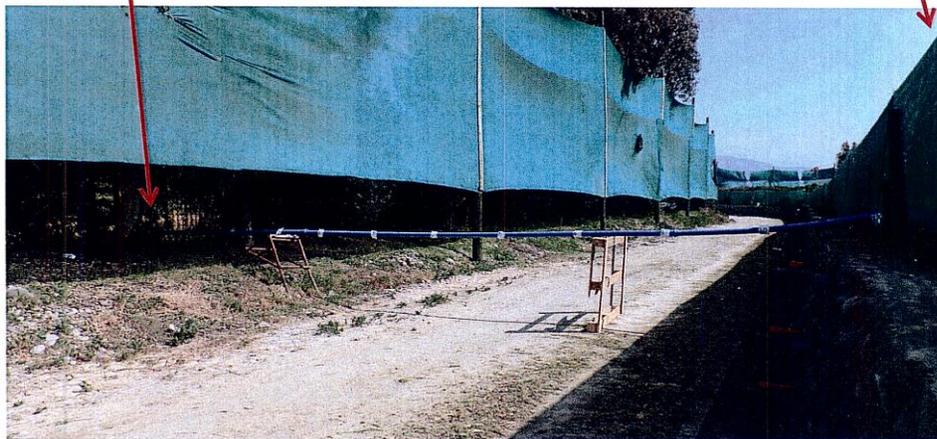
Fotografía 21.

Descripción Medio de Prueba: Sector de resguardo en deslinde Sur (informado por el titular), la distancia medida señala 11 metros.

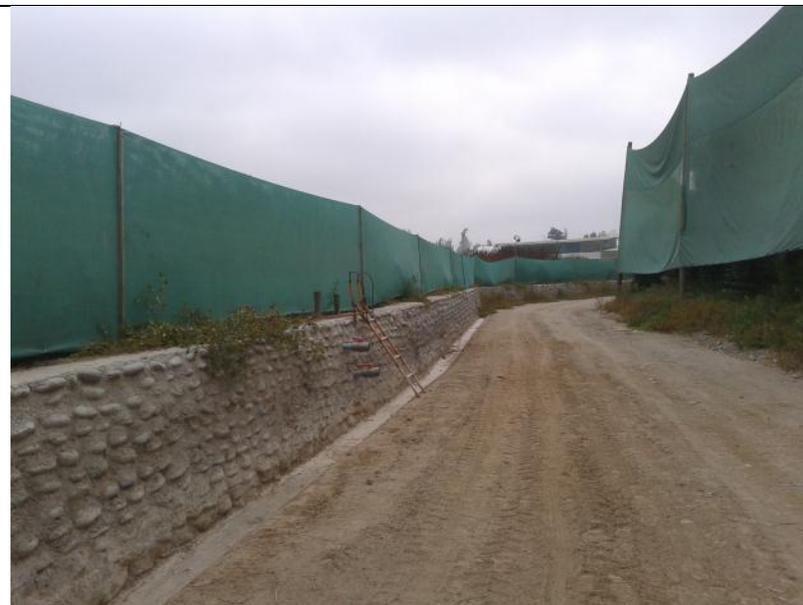
Fotografía 22.

Existe más de 10 metros de distancia entre acopio de tierra de algas y deslinde Este

Descripción Medio de Prueba: Fotografía del Lindero respecto al acopio de tierra de algas.

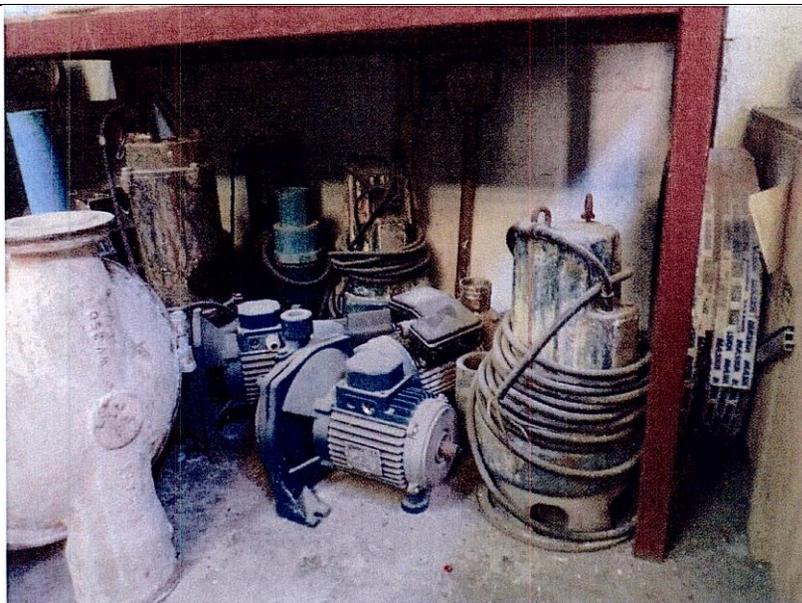
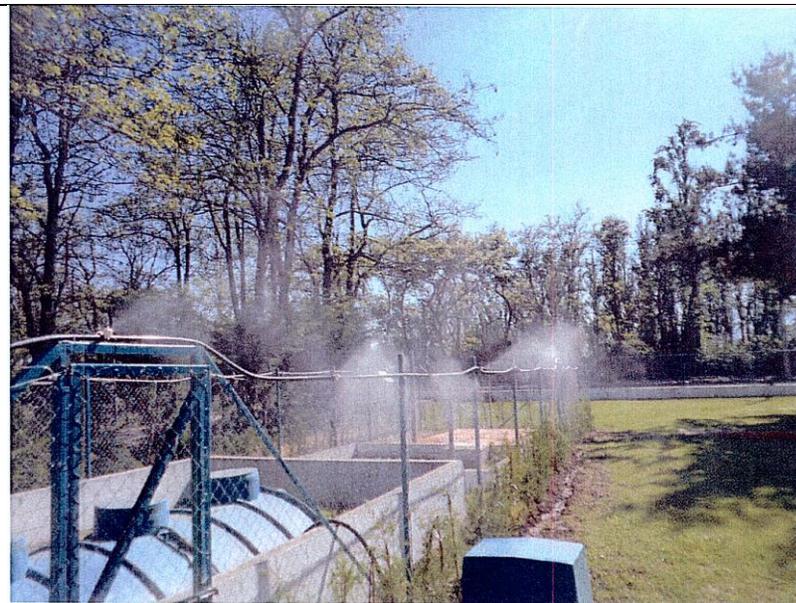
Fotografía 23.		Fecha: --		Fotografía 24.		Fecha: --	
Coordenadas WGS84	Norte: --	Este: --		Coordenadas WGS84	Norte: --	Este: --	
Descripción Medio de Prueba: Fotografía entregada por el titular, bomba de respaldo para recuperación de lixiviado.				Descripción Medio de Prueba: Fotografía entregada por el titular, cordón desodorizante y franja de macrocarpas (coníferas) en la planta de tratamiento de aguas servidas.
