INFORME DE FISCALIZACIÓN AMBIENTAL

Embalse Ancoa

DFZ-2013-50-VII-RCA-IA

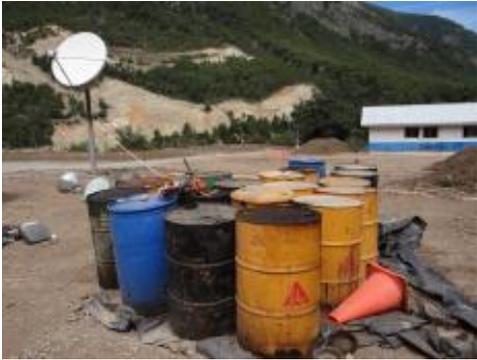
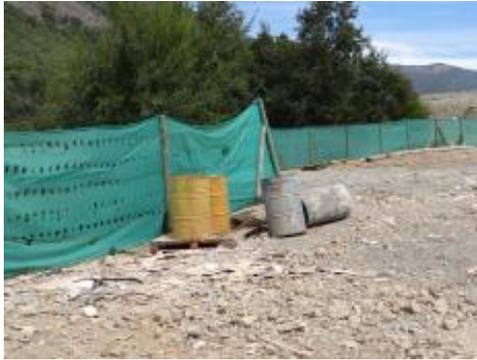
Número de Hecho Constatado: 1	Estación: 2
<p>Exigencia: Considerando 4.1.1. RCA 375/2006</p> <p><i>D.S N° 148/03 “Reglamento Sanitario Sobre Manejo de Residuos. El almacenamiento, transporte y eliminación de los residuos peligrosos en el lugar de la obra se realizará bajo el estricto cumplimiento de este cuerpo legal, presentando el proyecto correspondiente a la SEREMI de Salud para su aprobación.</i></p>	
<p>Hechos constatados durante la fiscalización:</p> <ul style="list-style-type: none">a. En zona de instalación de faenas se constata la presencia de 19 tambores de capacidad 200 litros, los cuales se encontraban a la intemperie. Estos tambores, de acuerdo a lo señalado por el encargado de la faena (capataz) contratado por la empresa Besalco, Sr. Francisco Olave, indica que su contenido corresponde a agua con petróleo, agua con aceite y aceite usado. Además señala que los tambores se encontrarían desde hace dos días en ese lugar y que en tres días más serían retirados por una empresa externa. El Sr. Olave también dice que no poseen bodega de residuos peligrosos, ya que esta, fue rematada. Al momento de la inspección, la zona de faena se encontraba en retiro.b. En zona de patio de materiales se constata la presencia de 5 tambores abiertos cuyo contenido no se pudo verificar, sin embargo los rótulos los identifican como Mobil, Sika, Asfalto y Aceite hidráulico.c. En zona donde se localizaba el campamento de la obra, se constata la presencia de 20 tambores y baldes sobre una plataforma de concreto con un pretil de aproximadamente 20 cm (donde se ubicaba la bodega de residuos peligrosos). El cual no poseía cubierta (techo) ni muros. Los tambores contenían aceite usado y algunos estaban rotulados como “peligrosos” y “mezcla de residuos”.

Fotografía 1.	Fecha : 07-03-2013	Fotografía 2.	Fecha : 07-03-2013
Coordenadas WGS84	Norte: 6.030.118 Este: 302.289	Coordenadas WGS84	Norte: 6.030.090 Este: 302.242
Descripción Medio de Prueba: Tambores a la intemperie conteniendo agua con petróleo, agua con aceite y aceite usado de acuerdo a lo informado por el capataz de la faena.		Descripción Medio de Prueba: Tambores rotulados como Mobil, Sika, Asfalto y Aceite hidráulico.

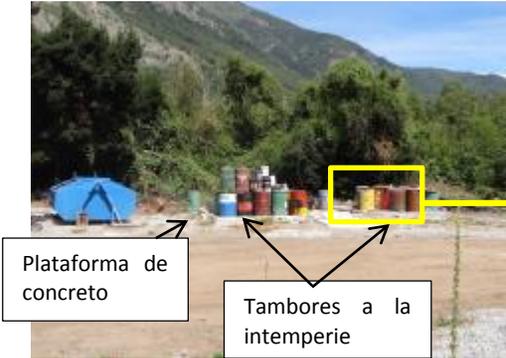
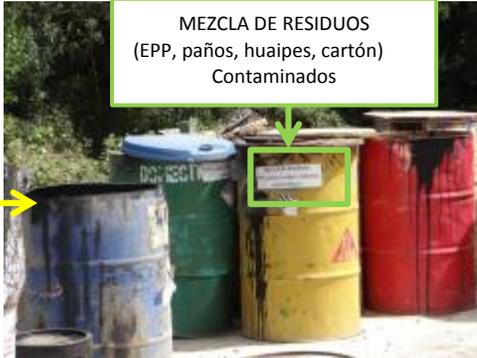
Fotografía 3.	Fecha : 07-03-2013	Fotografía 4.	Fecha : 07-03-2013
Coordenadas WGS84	Norte: 6.030.121 Este: 301.923	Coordenadas WGS84	Norte: 6.030.121 Este: 301.923
Descripción Medio de Prueba: 20 tambores y baldes sobre una plataforma de concreto. Los tambores contenían aceite usado y algunos estaban rotulados como “peligrosos” y “mezcla de residuos”.		Descripción Medio de Prueba: Tambores rotulados.

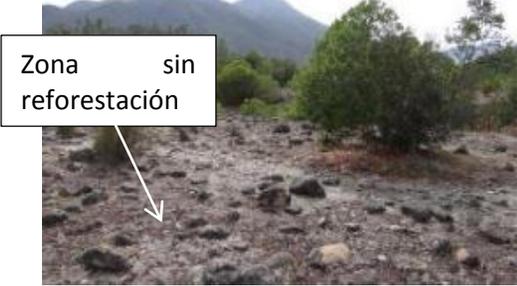
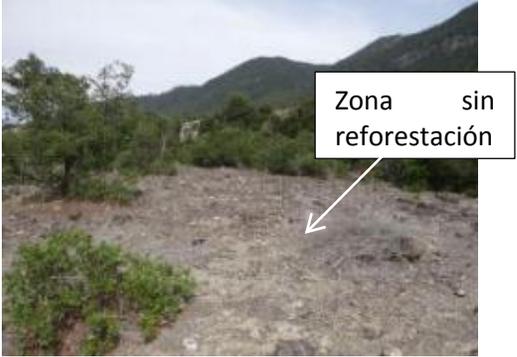
- La Resolución CONAF N° 622 del 28 de agosto de 2008, establece que la reforestación se realice durante los años 2011 – 2012 (Anexo 3).
- En 1,3 ha del Lote 1 del Plan de Reforestación Resolución CONAF N° 622 del 29 de agosto de 2008, se constata que no se ha realizado reforestación.

Fotografía 5.		Fecha : 07-03-2013		Fotografía 6.		Fecha : 07-03-2013					
Coordenadas WGS84		Norte: 6.028.514		Este: 295.625		Coordenadas WGS84		Norte: 6.028.514		Este: 295.625	
Descripción Medio de Prueba: Lote 1. Se observa suelo sin intervención con presencia de rocas.						Descripción Medio de Prueba: Lote 1. Se observa suelo sin intervención.

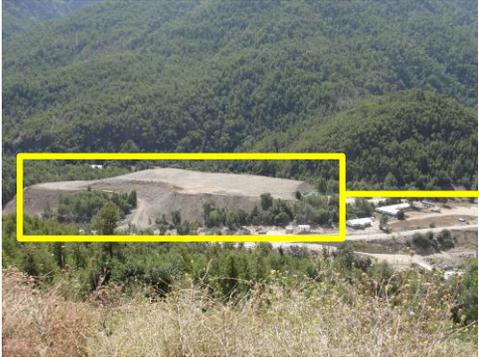
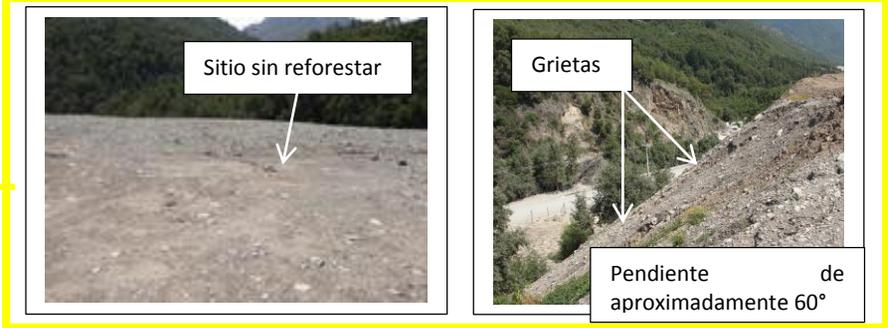
- La Resolución CONAF N° 9 del 19 de mayo de 2010, establece que la superficie de 2,19 ha, del predio Lote A-5, se reforestará durante el año 2012 (Anexo 3 del presente informe).
- Al momento de inspección el Lote A-5 del Plan de manejo Forestal CONAF N°9, no presenta reforestación. Este sitio está conformado por acopio de material de excedentes de excavación de las obras asociadas a la faena de construcción del embalse, el cual posee un altura aproximada de 15 a 18 metros y una superficie de aproximadamente 20.000 m². De acuerdo al encargado, Inspector fiscal Sr. Mario González, este sitio lo identifican como “botadero 7400”.
- El suelo del sitio no presenta cubierta de capa vegetal ni de mülch.

Fotografía 7.		Fecha : 07-03-2013		Fotografía 8.		Fecha : 07-03-2013					
Coordenadas WGS84		Norte: 6.030.035		Este: 302.131		Coordenadas WGS84		Norte: 6.030.035		Este: 302.131	
Descripción Medio de Prueba: Lote A-5 el cual no presenta reforestación, los muros con pendientes de aproximadamente 60° y grietados.						Descripción Medio de Prueba: Lote A-5 con pendientes de aproximadamente 60°.

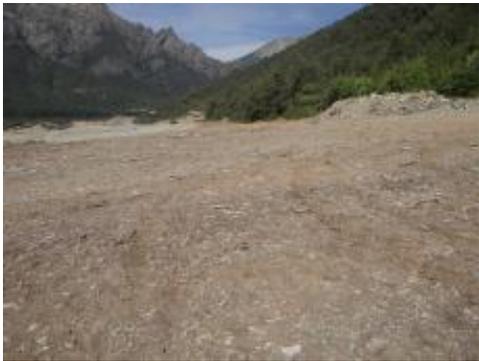
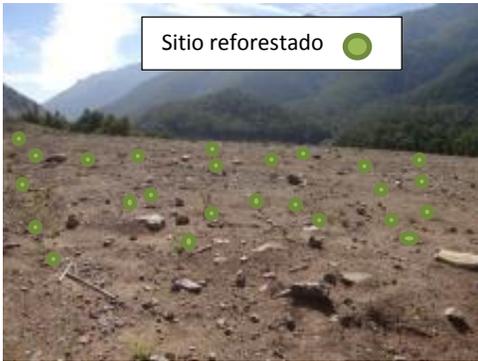
Fotografía 9.	Fecha : 07-03-2013	Fotografía 10	Fecha : 07-03-2013
Coordenadas WGS84	Norte: 6.024.724 Este: 305.911	Coordenadas WGS84	Norte: 6.029.610 Este: 305.761
Descripción Medio de Prueba: Lote 4 no se encuentra reforestado.		Descripción Medio de Prueba: Sector del Lote 5 con especies forestales plantadas.

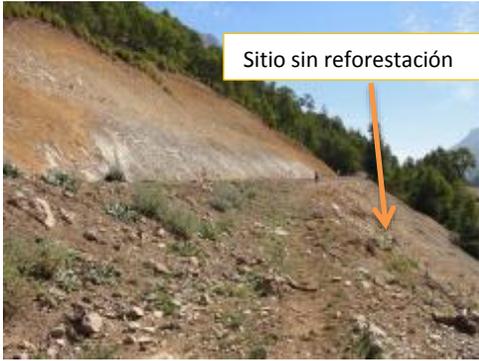
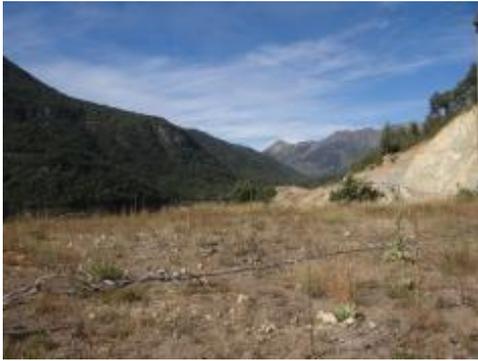
Fotografía 11.	Fecha : 07-03-2013	Fotografía 12.	Fecha : 07-03-2013
Coordenadas WGS84	Norte: 6.029624 Este: 304.783	Norte:	Norte: 6.029.771 Este: 303.416
Descripción Medio de Prueba: Sector del Lote 5 no reforestado se observa suelo expuesto.		Descripción Medio de Prueba: Lote 6, hay evidencia de reforestación, encontrándose la mayoría de las especies plantadas secas.

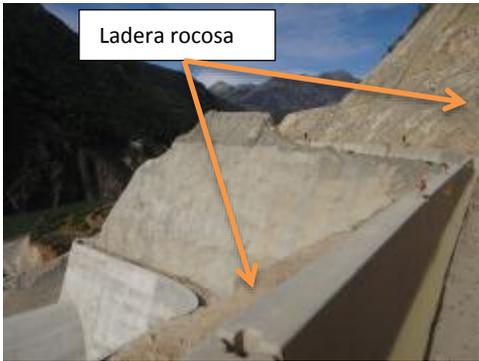
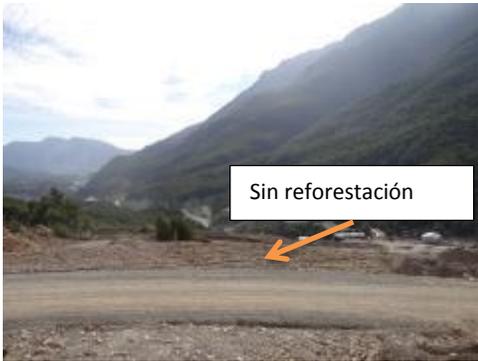
Fotografía 13.	Fecha : 07-03-2013	Fotografía 14	Fecha : 07-03-2013
Coordenadas WGS84	Norte: 6.029.875	Este: 302.834	Coordenadas WGS84
		Norte: 6.029.824	Este: 302.692
Descripción Medio de Prueba: Lote 7. No se observa reforestación.		Descripción Medio de Prueba: Lote 8, sin reforestación.

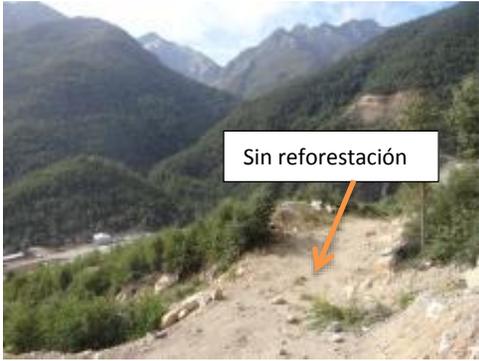
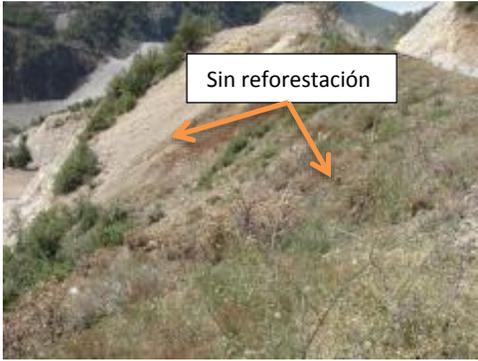
Fotografía 15.	Fecha : 07-03-2013	Fotografía 16.	Fecha : 07-03-2013
Coordenadas WGS84	Norte: 6.029.741	Este: 302.533	Coordenadas WGS84
		Norte: 6.029.654	Este: 302.349
Descripción Medio de Prueba: Lote 9, no se encuentra reforestado.		Descripción Medio de Prueba: Lote 10, no se encuentra reforestado.

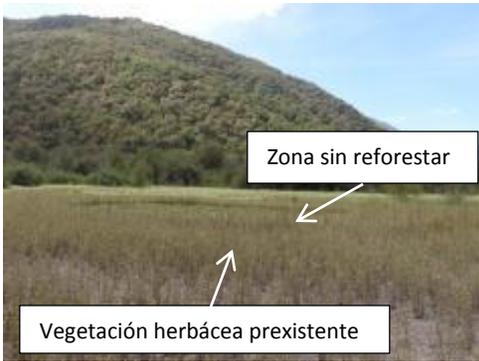
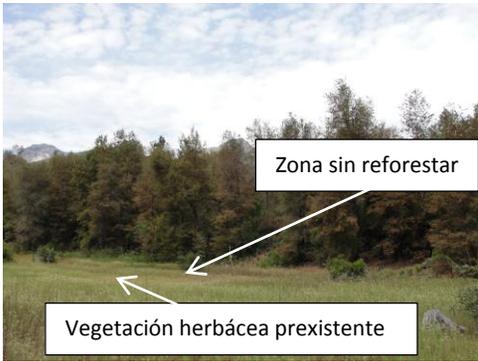
- El predio de Radal 7 Tazas no presenta reforestación. Se hace recorrido por el sector, sin que se encuentra evidencia de reforestación, lo que es además corroborado por el Jefe del Departamento de Áreas Protegidas de CONAF Región del Maule, Sr. Alexis Villa, quien nos acompaña en el recorrido (Anexo 3).

Fotografía 17.	Fecha : 07-03-2013	Fotografía 18.	Fecha : 07-03-2013
Coordenadas WGS84	Norte: 6.072.658	Coordenadas WGS84	Norte: 6.072.658
Descripción Medio de Prueba: Radal 7 Tazas, no se encuentra reforestado.		Descripción Medio de Prueba: Radal 7 Tazas, no se encuentra reforestado.

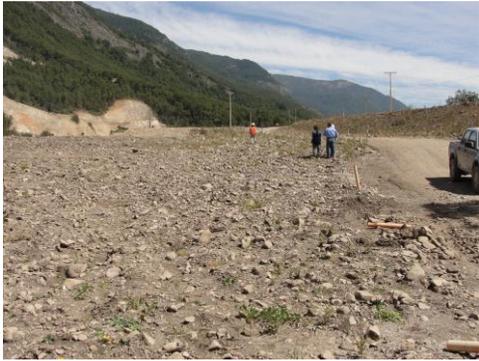
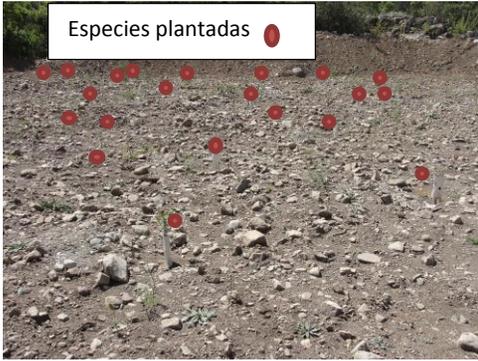
- k. En botadero ubicado en coordenadas 6.030.165 N 302.445 E se encuentra especies vegetales plantadas en aproximadamente un tercio de su extensión, correspondiente esta a una superficie aproximada de 4.000 m². Las especies vegetales identificadas, corresponden a *Quillaja saponaria*, *Cryptocarya alba* y *Peumus boldus* (quillay, peumo y boldo respectivamente), las cuales, alrededor del 60 % se encontraban secas. El suelo de sitio no presentaba cubierta de capa vegetal ni de mülch.

- l. En botadero de coordenadas 6.030.208 N 302.438 E, se constata la presencia de árboles de *Quillaja saponaria* y *Austrocedrus chilensis*. El suelo de sitio no presenta cubierta de capa vegetal ni de mülch.

Fotografía 19.	Fecha : 07-03-2013	Fotografía 20.	Fecha : 07-03-2013
Coordenadas WGS84	Norte: 6.030.165	Coordenadas WGS84	Norte: 6.030.208
	Este: 302.445		Este: 302.438
Descripción Medio de Prueba: Botadero el cual se encuentra reforestado en aproximadamente un tercio de su extensión.		Descripción Medio de Prueba: Botadero donde se encuentran especies de ciprés y quillay.

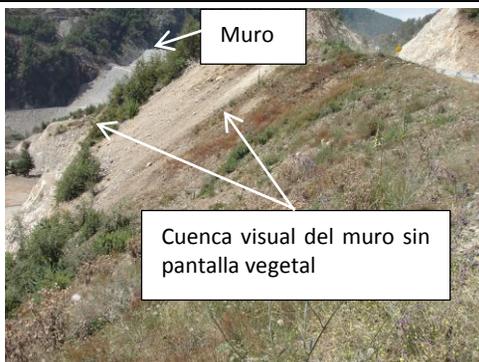
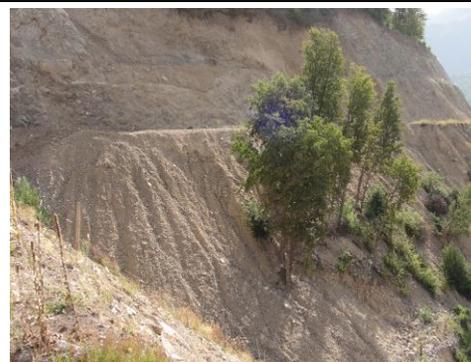
- m. La cuenca visual del muro no posee una pantalla vegetal.
- n. Los taludes de derrame no se encontraban revegetados con *Retamilla ephedra*.
- o. Se observaron en algunos sectores, excavaciones, las cuales no han sido rellenadas, el talud de derrame presenta grietas y no se encuentra revegetado.

p. Se observan sectores de la ruta variante L-39 entre el camino y la cota de inundación con presencia de vegetación preexistente a la intervención y tramos sin vegetación, como por ejemplo el sitio de coordenadas 6029639 N 306576E.

Fotografía 21.	Fecha : 07-03-2013		Fotografía 22	Fecha : 07-03-2013	
Coordenadas WGS84	Norte: 6.029.678	Este: 302.378	Coordenadas WGS84	Norte: 6.029.639	Este: 306.576
Descripción Medio de Prueba: Cuenca visual del muro 4012.			Descripción Medio de Prueba: Los taludes de derrame no se encontraban revegetados con <i>Retamilla ephedra</i> además con presencia de grietas.

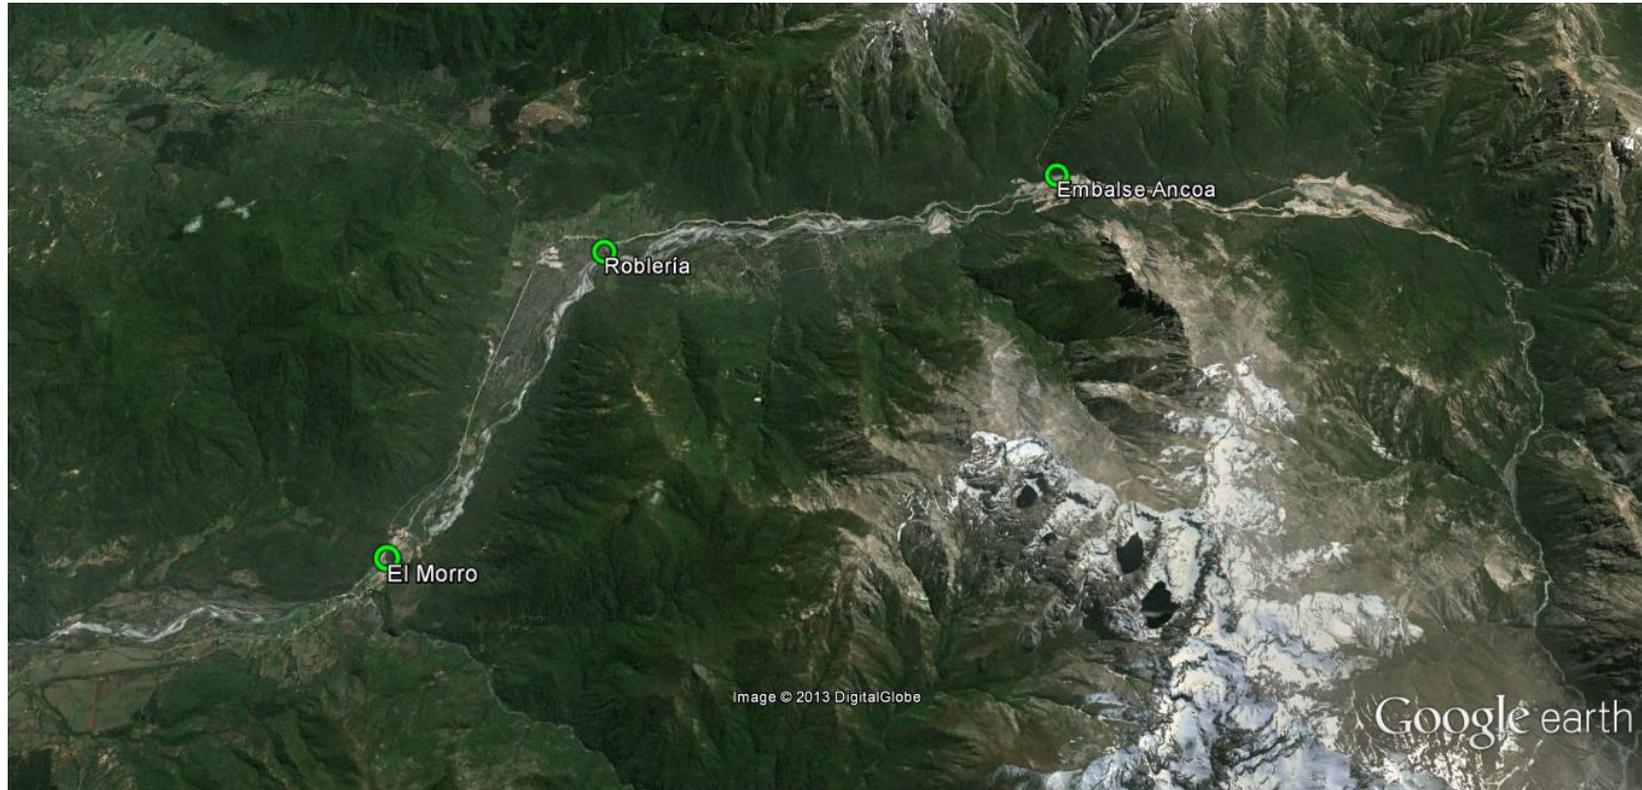
Imagen de los puntos de monitoreo de caudal, Estación Embalse Ancoa, Estación Roblería y Estación El Morro (Campamento Ancoa).
