## INFORME DE FISCALIZACIÓN AMBIENTAL

Pesquera FRIOSUR

DFZ-2013-730-XI-RCA-IA

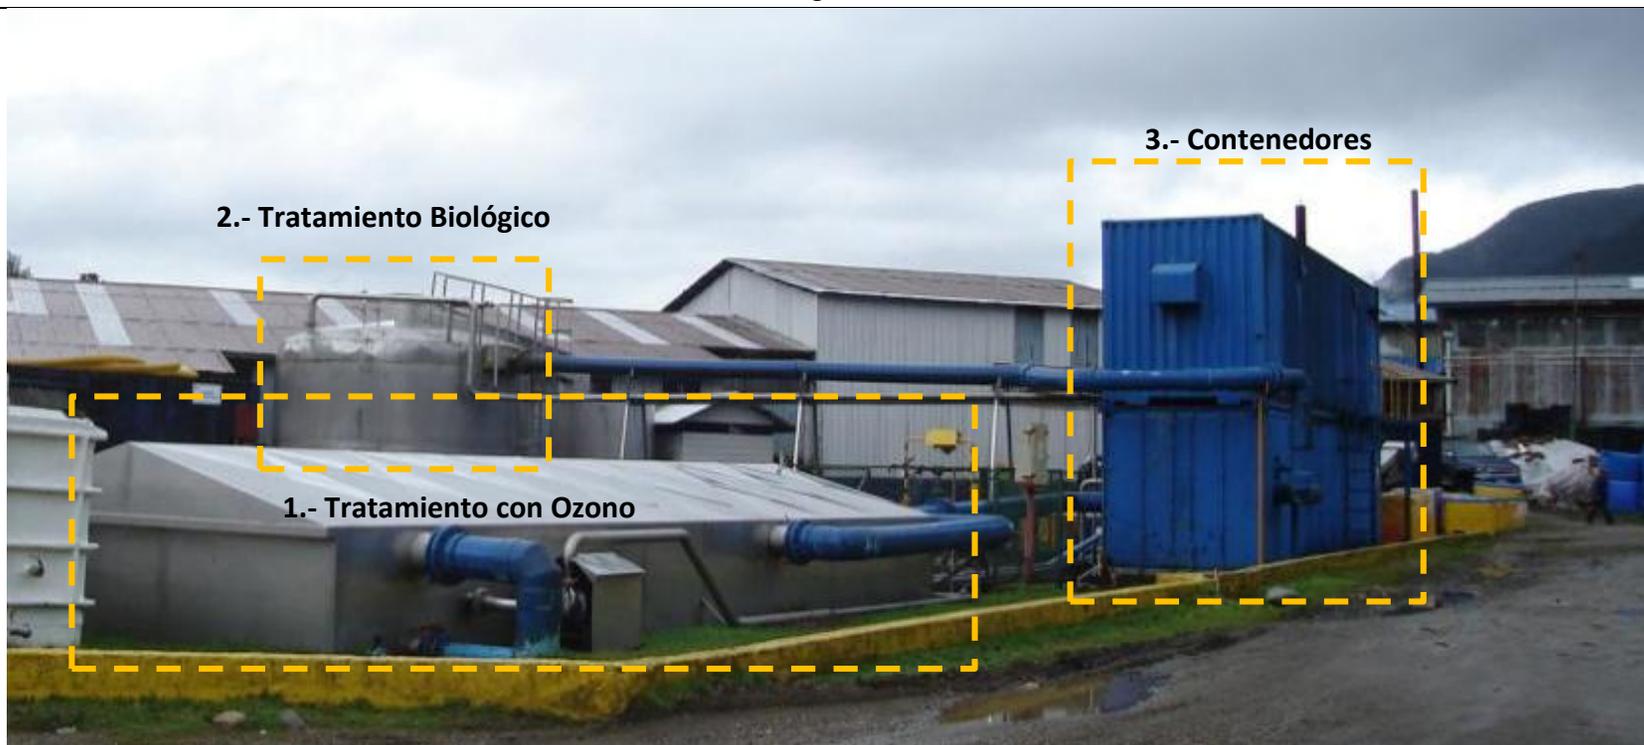
Fotografía 1

Con respecto al procedimiento de desinfección, se constató que se está utilizando ozono. Adicionalmente, y según lo declarado por la encargada de las instalaciones Sra. Luisa Quintallana, se está aplicando Dióxido de Cloro a los RILes tratados y descargados al Mar.

- 1.- En primer plano se observa estanque semienterrado de tratamiento con ozono.
- 2.- Tras él se observa estanque cilíndrico correspondiente al reactor para el tratamiento biológico.
- 3.- A la derecha se observan 2 contenedores donde se ubican los filtros (3), dosificador de Dióxido de Cloro y generador de ozono.

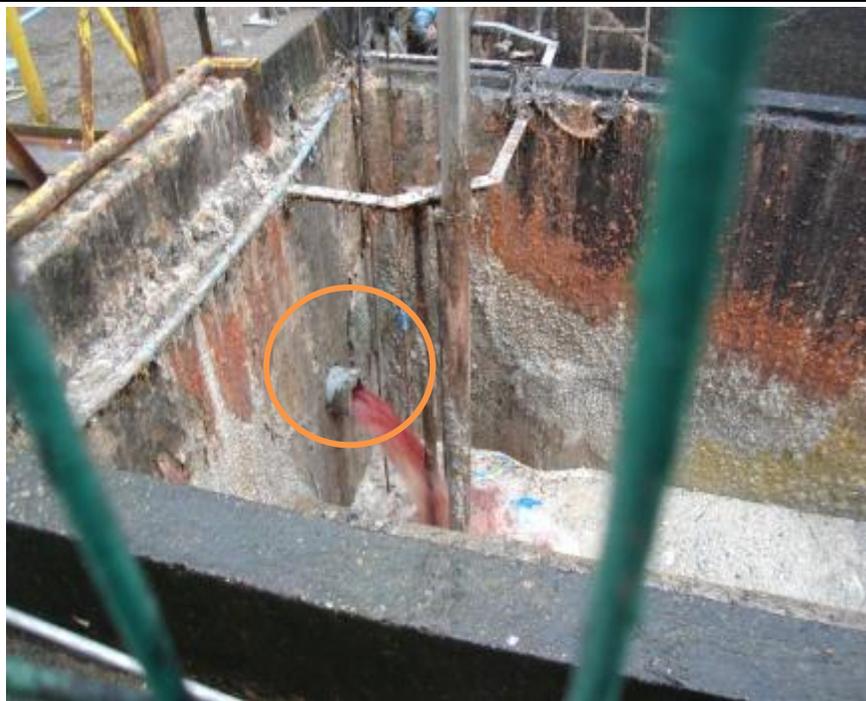
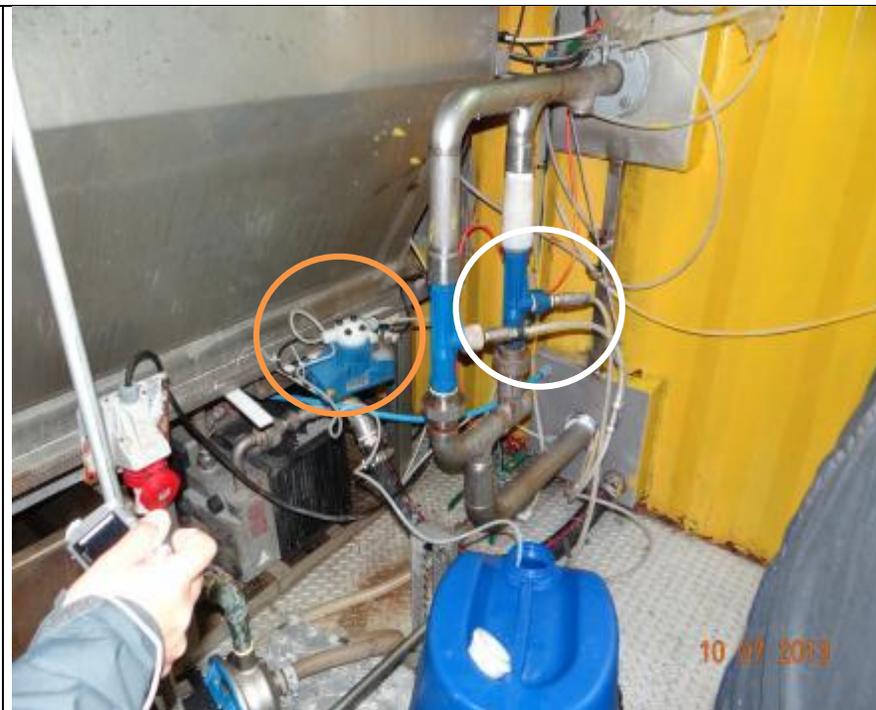
Fotografía 2		Fecha : 10 de julio de 2013		Fotografía 3		Fecha : 10 de julio de 2013	
Coordenadas WGS84		Norte: 4.963.711 m	Este: 670.281m	Coordenadas WGS84		Norte: 4.963.711m	Este: 670.281m
<b>Descripción Medio de Prueba:</b> Se observa el ingreso de RILes mezclados a las piscinas de acumulación de la planta de tratamiento.				<b>Descripción Medio de Prueba:</b> El círculo anaranjado muestra el sistema de dosificación de dióxido de cloro, el cual se encuentra conectado a bidón azul. El círculo blanco muestra los inyectores de las mangueras de ozono.

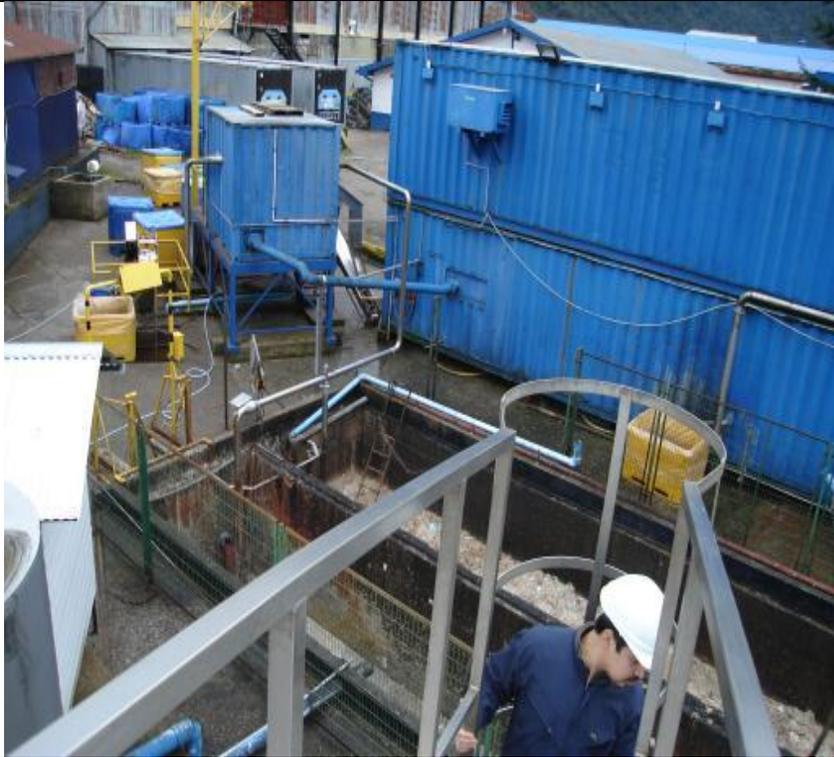
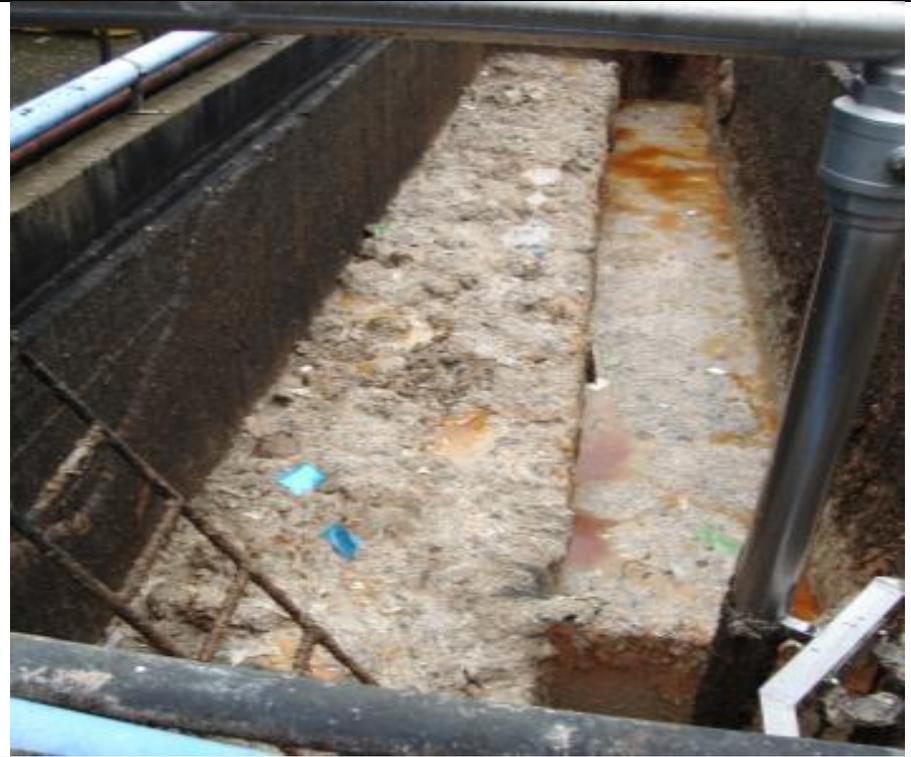
<b>Número de Hecho Constatado:</b> 2	<b>Estación:</b> 2
<p><b>Exigencia:</b></p> <p><b>DIA “Tratamiento De RILes, Pesquera los Fiordos”, 2.2 Definición de las partes, construcciones existentes</b></p> <p>Hasta ahora Pesquera FRIOSUR S.A. ha contado con un sistema de tratamiento de RILes consistente en: filtro primario con rejillas de retención para retener sólidos gruesos, Piletas de flotación de grasas y decantación de sólidos, filtro secundario para remover material particulado mayor de un milímetro y un emisario submarino, que desemboca fuera del área de protección litoral. Los elementos antes mencionados existen desde el año 1968, año de construcción del frigorífico..... De los elementos existentes, se mantendrán los filtros y el emisario submarino.</p>	
<p><b>Hecho(s) constatado(s) durante la fiscalización:</b></p> <p>Durante las actividades de inspección, se constató la existencia de 2 piletas de 13,6 metros de largo y 2,6 metros de ancho, estas piletas se encontraban ubicadas en el centro de la planta de tratamiento de RILes, conteniendo en su parte inferior materia orgánica y residuos del proceso de faenación salmónes. Estas piletas no se encuentran descritas y/o individualizadas en la RCA vigente.</p> <p>Con respecto al emisario submarino, se constata la existencia de una cámara de inspección, previo al ingreso del sector de playa, la cual en su interior contaban con una rejilla metálica. En el sector de la cámara de inspección, se reconoce la existencia de un ducto de PVC, que se encuentra dirigido a la bahía de Chacabuco, el cual presentaba descarga de RILes al momento de la inspección.</p>

Fotografía 4		Fecha : 10 de julio de 2013		Fotografía 5		Fecha : 10 de julio de 2013	
Coordenadas WGS84		Norte: 4.963.711 m	Este: 670.281m	Coordenadas WGS84		Norte: 4.963.711m	Este: 670.281m
<b>Descripción Medio de Prueba:</b> En vista principal, se reconocen 2 piscinas al centro de la planta de RILes				<b>Descripción Medio de Prueba:</b> Vista del interior de las piscinas, conteniendo restos sólidos orgánicos del proceso de faenamiento pesquero.

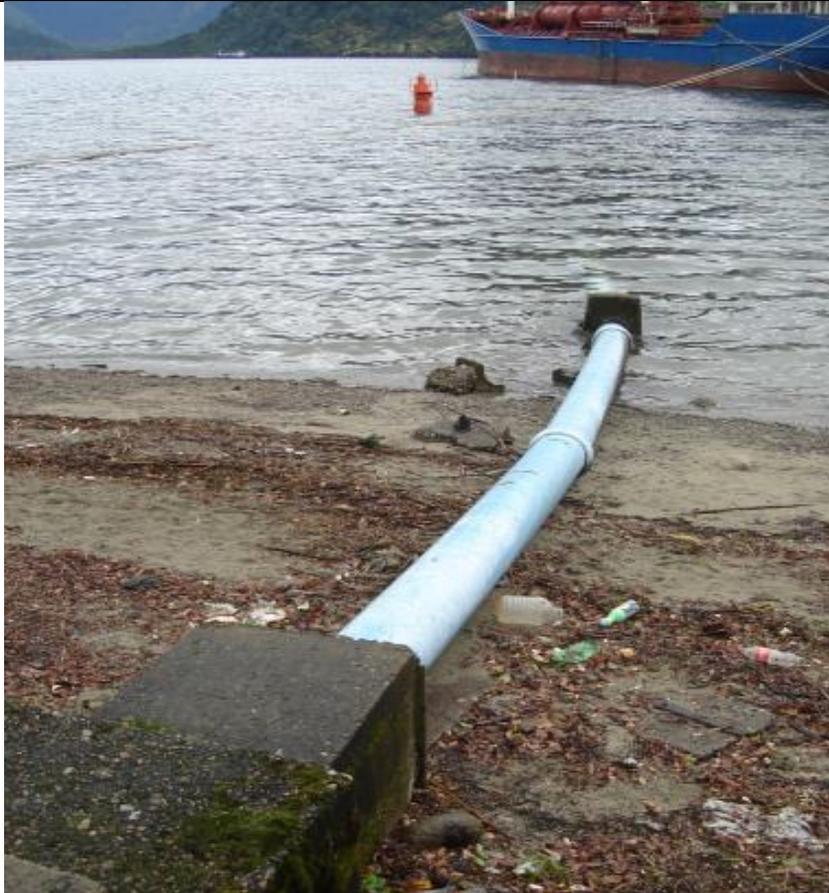
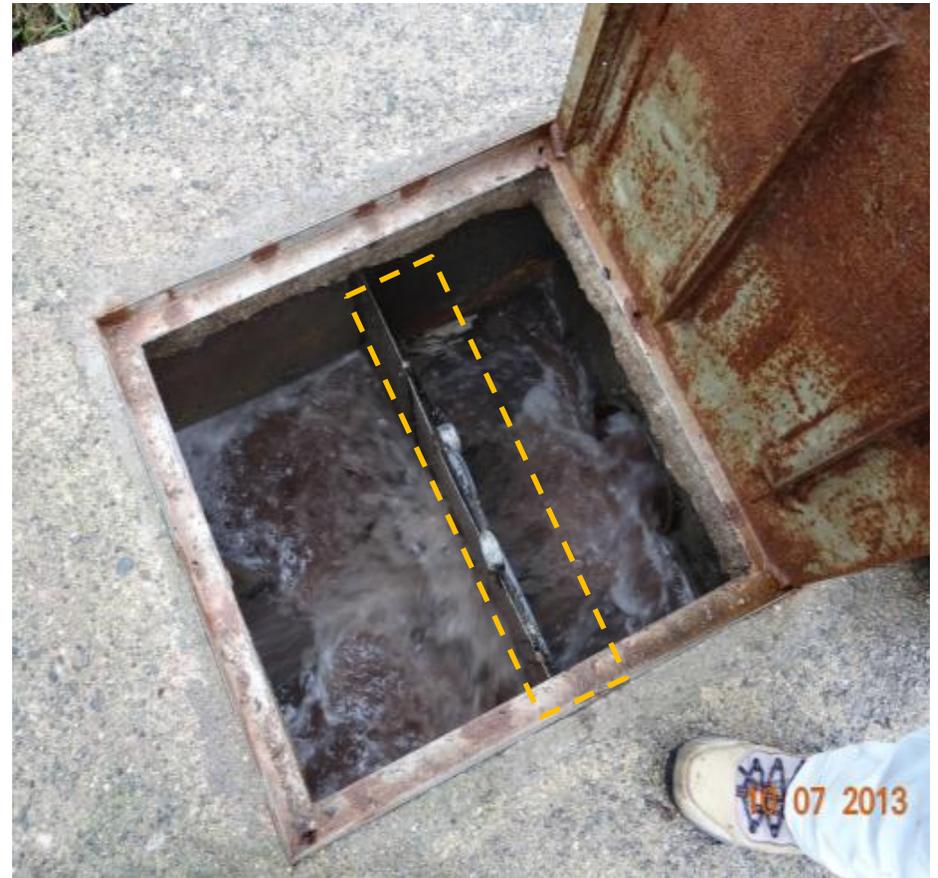
Fotografía 6	Fecha : 10 de julio de 2013		Fotografía 7	Fecha : 10 de julio de 2013	
Coordenadas WGS84	Norte: 4.963.475 m	Este: 670.077	Coordenadas WGS84	Norte: 4.963.475 m	Este: 670.077
<b>Descripción Medio de Prueba:</b> Vista del ducto de PVC que descarga desde la cámara de inspección hacia la bahía de Chacabuco.			<b>Descripción Medio de Prueba:</b> Vista de la cámara de inspección, se observa una placa agujerada en su interior, y la descarga de RILes al momento de la inspección.

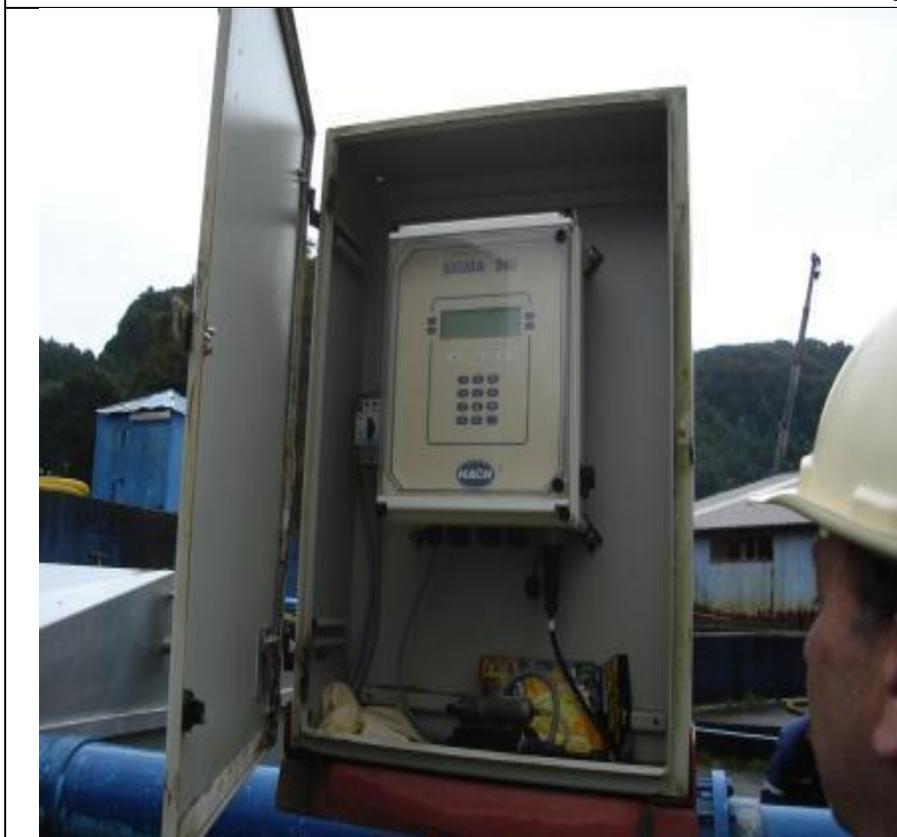
Por último, durante las actividades de inspección se reconoció que el sistema de medición de caudal de la planta de tratamiento se encontraba fuera de servicio, sin disponer un sistema alternativo de registro de caudal. Asimismo se constató que la caja metálica donde se ubica la pantalla del medidor de caudal contenía guantes usados y una bolsa de guantes de latex de uso industrial en su interior.( Ver fotografía 10).

Fotografía 10	Fecha : 10 de julio de 2013		Fotografía 11	Fecha : 10 de julio de 2013	
Coordenadas WGS84	Norte: 4.963.711 m	Este: 670.281m	Coordenadas WGS84	Norte: 4.963.711m	Este: 670.281m
<b>Descripción Medio de Prueba:</b> Caudalímetro fuera de servicio al momento de la inspección			<b>Descripción Medio de Prueba:</b> Informe de la empresa AQUAGESTION, correspondiente al monitoreo del 15 al 16 de abril de 2013 en que informa un caudal de descarga de 1381 m <sup>3</sup> .

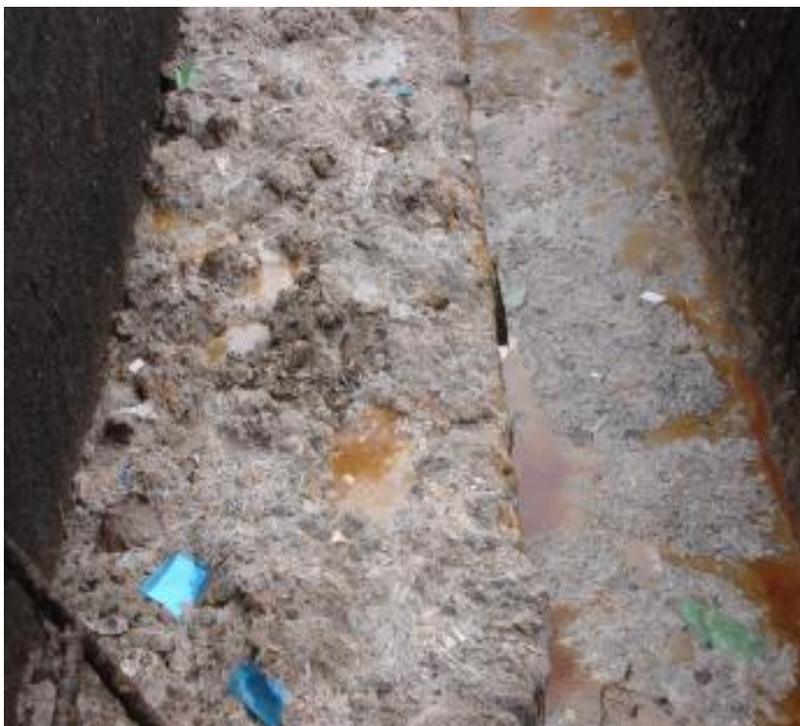
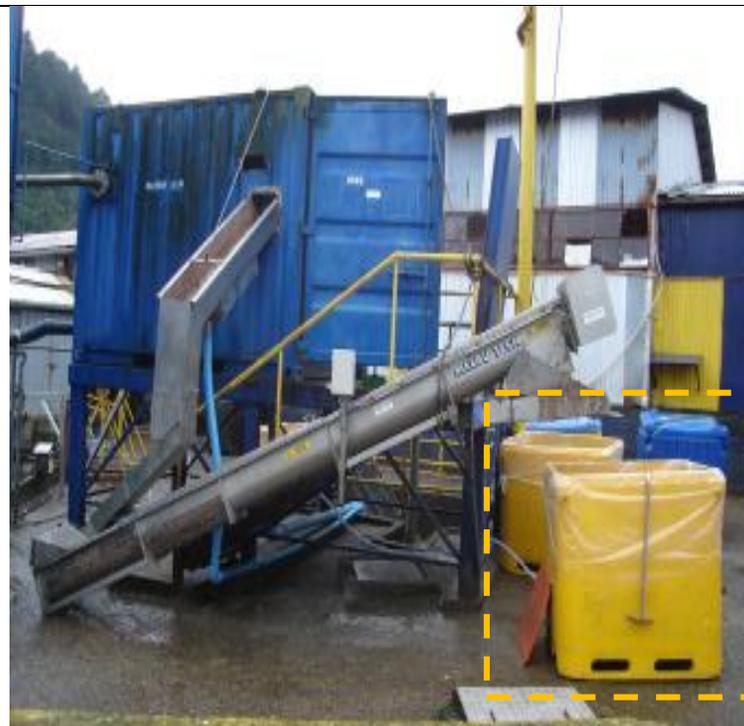
Número de Hecho Constatado: 4	Estación:1			
<b>Exigencia:</b>  <b>RCA 218/2001 Considerando 4, Antecedentes</b>  Con respecto a los residuos sólidos, el titular señala que producirá lodos, siendo el detalle de su manejo el que se presenta en la tabla 6  <b>Tabla 6 Detalle de residuos generados</b>				
<b>Identificación de la descarga</b>	<b>Etapa de proyecto</b>	<b>Volumen de residuos</b>	<b>Destino de los residuos generados</b>	<b>Tipo de manejo de los residuos generados</b>
Lodos	Operación	12 m <sup>3</sup> /día	Planta reductora de desechos de pescado	Serán almacenados en un estanque acondicionado para recibirlos.
<b>Hecho(s) constatado(s) durante la fiscalización:</b>  Durante las actividades de inspección, se constató, mediante el análisis de guías de despacho y demás documentos tenidos a la vista, y presentados posteriormente en respuesta a solicitud de antecedentes, que los residuos orgánicos del proceso son derivados al relleno sanitario de Coyhaique, mediante camiones de la empresa RESCO. Adicionalmente, se constató la acumulación de residuos sólidos en bins y en piletas abiertas ubicadas al centro de la planta de RILes (Fotografías 12 y 13).

Fotografía 12		<b>Fecha : 10 de julio de 2013</b>		Fotografía 13		<b>Fecha : 10 de julio de 2013</b>	
<b>Coordenadas WGS84</b>		<b>Norte:</b> 4.963.711 m	<b>Este:</b> 670.281m	<b>Coordenadas WGS84</b>		<b>Norte:</b> 4.963.711m	<b>Este:</b> 670.281m
<b>Descripción Medio de Prueba:</b> Detalle del contenido de sólidos acumulado en las piletas				<b>Descripción Medio de Prueba:</b> Sistema de separación primario mostrando los bins de recepción de residuos

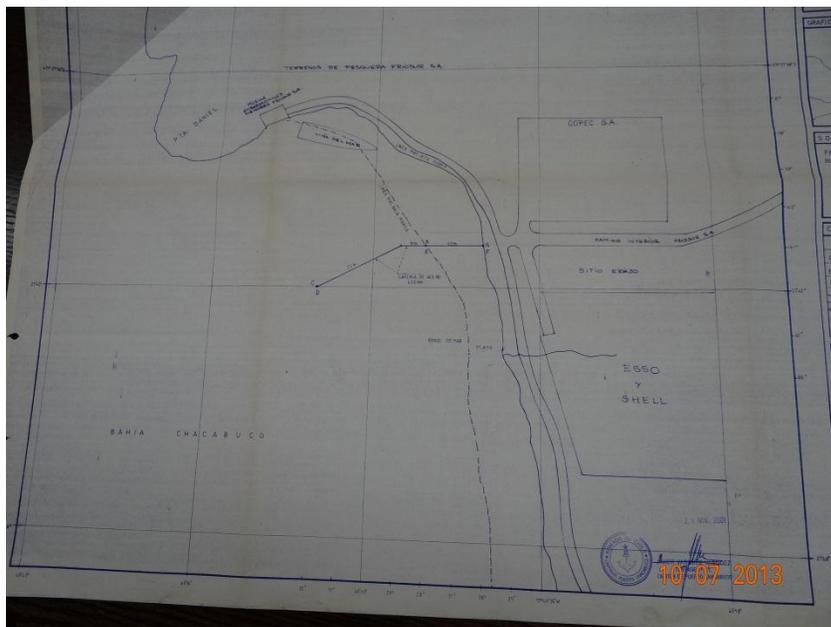
**Fotografía 14.**

**Descripción Medio de Prueba:**  
Plano de Concesión Marítima

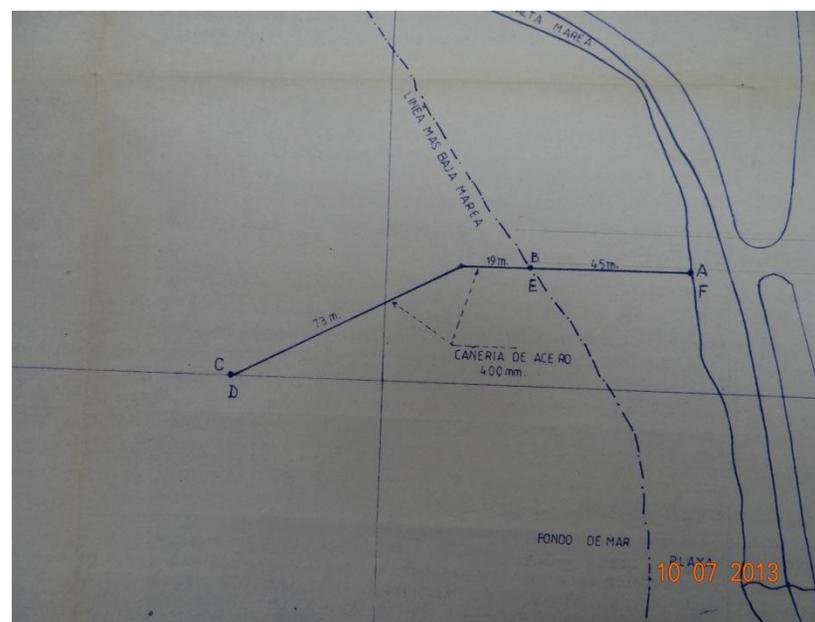
**Fotografía 15.**

**Descripción Medio de Prueba:**  
Detalle del sector de la disposición de las cañerías.

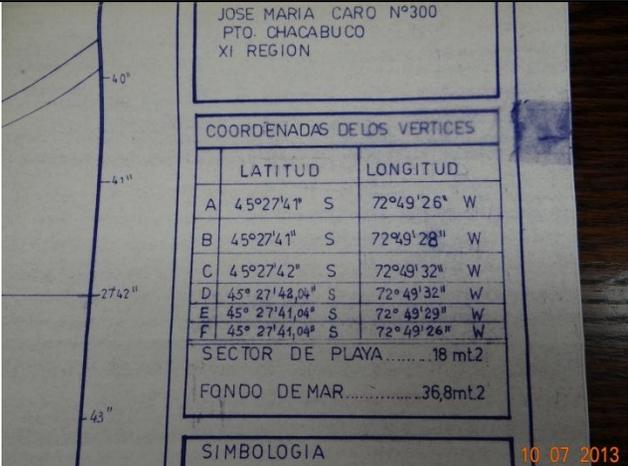
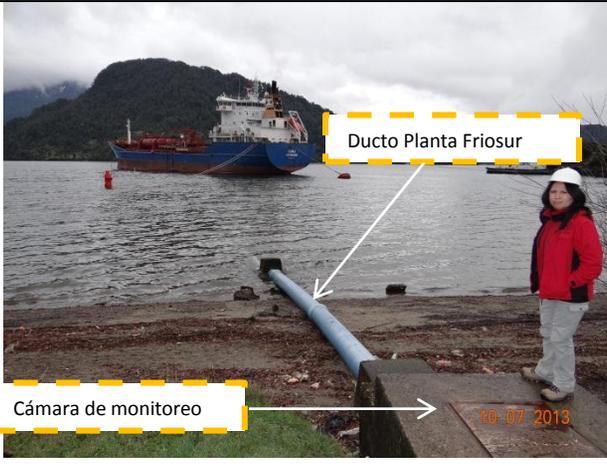
<p><b>Fotografía 16.</b></p>	<p><b>Fecha :</b> 10-07-2013</p>	<p><b>Fotografía 17</b></p>	<p><b>Fecha :</b> 10-07-2013</p>
		<p><b>Coordenadas WGS84</b></p>	<p><b>Norte:</b> 4.963.494      <b>Este:</b> 670.073</p>
<p><b>Descripción Medio de Prueba:</b> Detalle de las coordenadas de los vértices de la Concesión Marítima.</p>		<p><b>Descripción Medio de Prueba:</b> Detalle la cámara de monitoreo del D.S. N°90/2000 (MINSEGPRES) y ducto que descarga en Bahía Chacabuco.</p>

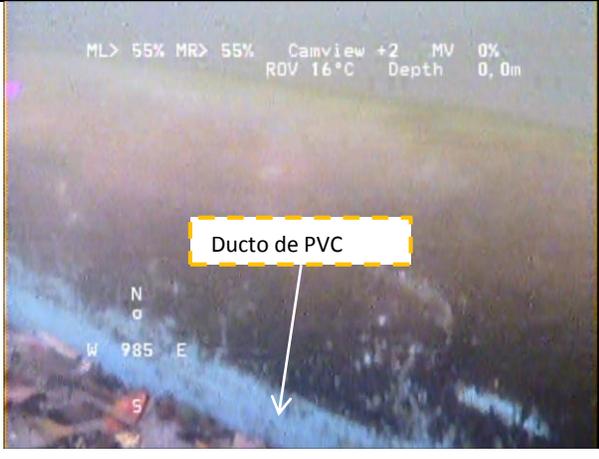
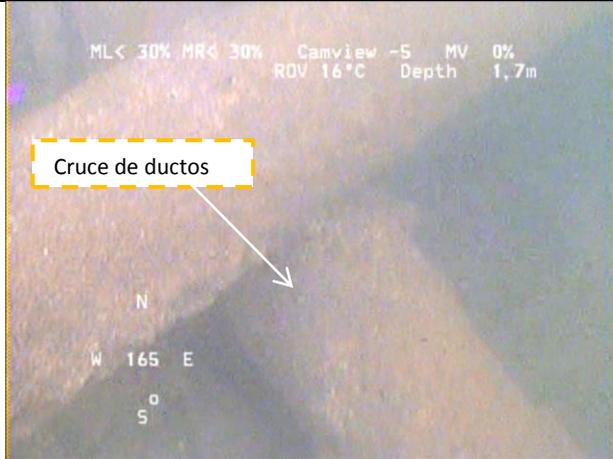
Emisario	Coordenadas Geodésicas		Latitud (S)	Longitud (W)	Punto			A	45° 27' 41"	79° 49' 26"	B	45° 27' 41"	79° 49' 29"	C	45° 27' 42"	79° 49' 32"
Emisario	Coordenadas Geodésicas																	
	Latitud (S)	Longitud (W)																
Punto																		
A	45° 27' 41"	79° 49' 26"																
B	45° 27' 41"	79° 49' 29"																
C	45° 27' 42"	79° 49' 32"																
<p><b>Hecho(s) constatado(s) durante la fiscalización:</b></p> <p>Durante las actividades de inspección del día 10 de julio de 2013, se tuvo acceso al plano de Concesión Marítima otorgado a Friosur, de 21 de Noviembre de 2001 (ver Fotografía 14 y 15). En este documento se observa que la proyección del ducto se conforma de cañerías de acero de 400 mm de diámetro. Además el ducto se presenta compuesto de dos cañerías de 73m y 64m de longitud. La disposición del ducto en el plano representa lo señalado en el considerando 3.1 de la RCA 218/2001 (Ver Fotografía 15).</p> <p>Durante las actividades de inspección del día 11 de Julio de 2013, se procedió a realizar una inspección submarina del emisario situado en Bahía Chacabuco de propiedad de Friosur, mediante el uso del ROV FO II MARISCOPE, y a bordo de la Lancha de Rescate 4420 ARCANGEL de la Armada de Chile, bajo la jurisdicción de la Gobernación Marítima de Aysén, constatándose lo siguiente. :</p> <ol style="list-style-type: none"> <li>A las 12:04 horas de la inspección se encontró el ducto de material de PVC de color celeste a una profundidad de 0 metros profundidad, que corresponde al emisario constatado el día 10 de julio en el sector de plata aledaña. El ducto presenta material orgánico y sedimentos marinos adheridos a este (Ver Fotografía 18).</li> <li>Mediante uso de la navegación del Sistema ROV se procedió a seguir el ducto de PVC en dirección Sur-oeste, observándose que existen flanges que unen cada cierto tramo los ductos.</li> <li>Se obtuvo el video 20150616_0621.mpg, (Anexo 6) de duración total de 37:25 minutos , de la revisión detallada de este se presentan las siguientes observaciones             <ul style="list-style-type: none"> <li>(Minuto 02:46,33), Un cruce de ductos perpendicularmente que se encuentra asociado a una infraestructura marítima aledaña al ducto de PVC, a una profundidad de 2,5 m (Ver Fotografía 19).</li> </ul> </li> </ol>

<p><b>Fotografía 18.</b></p>	<p><b>Fecha :</b> 11-07-2013</p>	<p><b>Fotografía 19.</b></p>	<p><b>Fecha :</b> 11-07-2013</p>
<p><b>Descripción Medio de Prueba:</b> Detalle ducto de PVC de color celeste con sedimento adherido.</p>		<p><b>Descripción Medio de Prueba:</b> Detalle cruce de ductos.</p>
