INFORME DE FISCALIZACIÓN AMBIENTAL

INSPECCIÓN AMBIENTAL

El Retamo

DFZ-2013-788-VII-RCA-IA

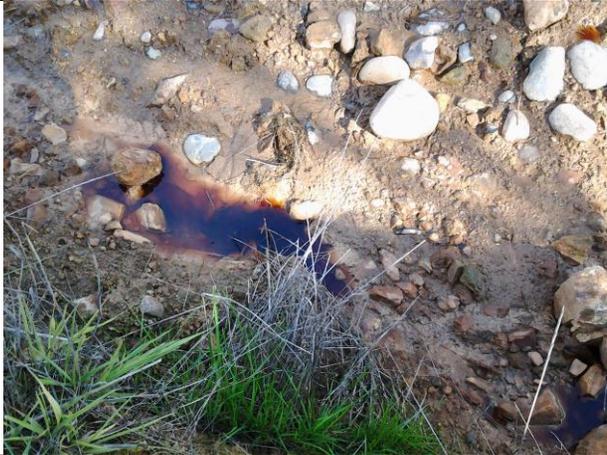
Hecho(s) constatado(s) durante la fiscalización:	
a) Durante la actividad de inspección ambiental se constató la presencia de afloramiento de líquidos negros (lixiviados) en perímetro nor-poniente del relleno (coordenadas UTM Datum WGS 84 Huso 18 S N=6.087.251 y E=259.673), específicamente en la zona correspondiente al sistema de conducción de aguas lluvias.

Fotografía 1.	Fecha : 30 de julio de 2013	Fotografía 2.	Fecha : 9 de agosto de 2013
Coordenadas WGS84	Norte: 6.087.251 m. Este: 259.673 m.	Coordenadas WGS84	Norte: 6.087.251 m. Este: 259.673 m.
Descripción Medio de Prueba: Afloramiento de líquidos negros en perímetro nor-poniente.		Descripción Medio de Prueba: Regularización de afloramiento de aguas negras en canaleta

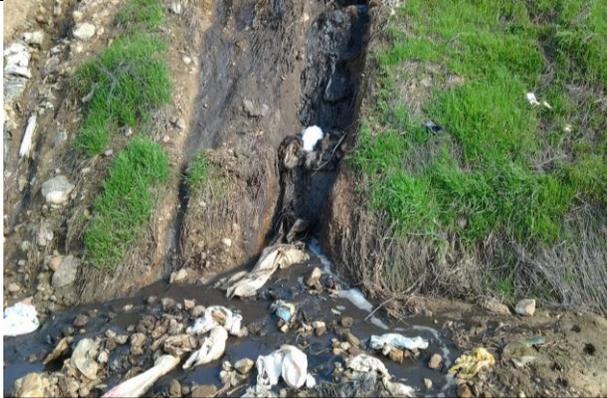
b) Se observa escurrimiento de líquido por el talud del sector norte (coordenadas UTM Datum WGS 84 Huso 18 S N=6.087.187 y E=259.706). Al respecto, el titular mediante carta de fecha 09 de agosto de 2013 presenta antecedentes (registro fotográfico) que acreditan la ejecución de actividades de reparación del talud.

Fotografía 3.	Fecha : 30 de julio de 2013	Fotografía 4.	Fecha : 9 de agosto de 2013
Coordenadas WGS84	Norte: 6.087.187 m. Este: 259.706 m.	Coordenadas WGS84	Norte: 6.087.187 m. Este: 259.706 m.
Descripción Medio de Prueba: Escurrecimiento de líquido en talud de sector norte.		Descripción Medio de Prueba: Regularización de escurrimento en talud.

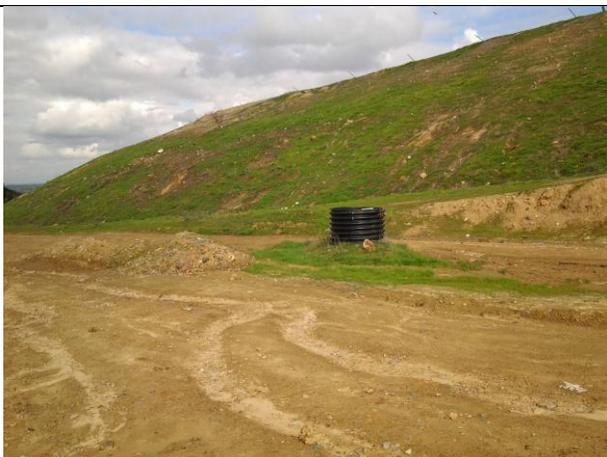
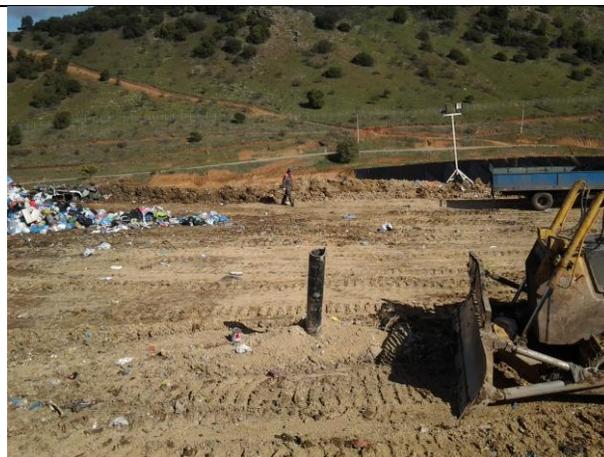
Parámetro	Lugar	Frecuencia	Metodología	CH4	Pozo	Mensual	La establecida por los laboratorios autorizados	CH4	Antorcha	Mensual
Parámetro	Lugar	Frecuencia	Metodología											
CH4	Pozo	Mensual	La establecida por los laboratorios autorizados											
CH4	Antorcha	Mensual												
<p>Hecho(s) constatado(s) durante la fiscalización:</p> <p>a. Durante la actividad de inspección ambiental se constata la existencia de pozos de venteo abiertos (fotografías 5 y 6). De acuerdo a la revisión de la información presentada por el Titular, el relleno cuenta con 22 pozos de venteo (chimeneas).</p> <p>b. Se constata que la instalación no cuenta con un sistema de extracción y planta de quema de biogás. De acuerdo a la revisión de la información presentada por el Titular, el proyecto se encuentra en evaluación en el Sistema de Evaluación de Impacto Ambiental (SEIA).</p> <p>c. De acuerdo a lo informado por el Sr Waldo Santelices, funcionario de la planta de tratamiento, la planta no cuenta con equipo para la medición de gas metano.</p> <p>d. En el punto 9.4 del Acta de Inspección Ambiental de fecha 30-07-2013 se solicita al titular presentar una copia del sistema de extracción y quema de biogás autorizada por el Ministerio de Medio Ambiente. De la revisión de los antecedentes entregados por el Titular se constata que no se presenta la información solicitada.</p>

Fotografía 5.	Fecha : 30 de julio de 2013		Fotografía 6.	Fecha : 30 de julio de 2013	
Coordenadas WGS84	Norte: s/i	Este: s/i	Coordenadas WGS84	Norte: s/i	Este: s/i
Descripción Medio de Prueba: Pozo de venteo.			Descripción Medio de Prueba: Pozo de venteo.

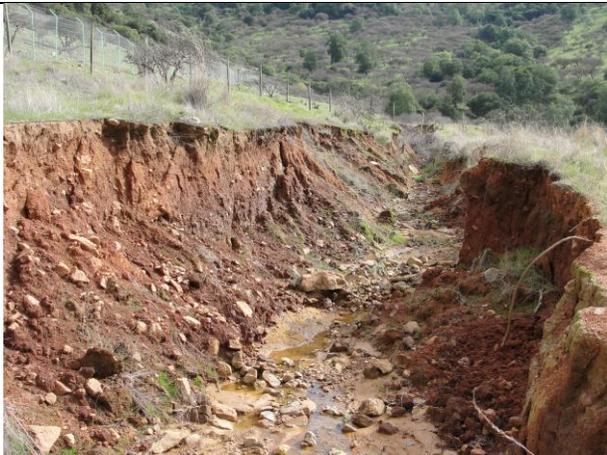
Número de Hecho Constatado: 4		Estación: 4	
Exigencia: Considerando 3.6.8 de RCA 012/2007 <i>"...La ejecución de las obras estará dada por la implementación por todo el perímetro del relleno (450 m aprox.), de los cuales 200 m corresponden al talud Nororiente; 200 m talud Norponiente y 50 m talud frontal, cada 40 m se realizarán desviaciones de aguas lluvias siendo direccionadas..."</i>			
Hecho(s) constatado(s) durante la fiscalización: a. Durante la actividad de inspección ambiental se realizó un recorrido por el canal de desviación de aguas lluvias del sector sur del relleno por un tramo aproximado de 150 m. (Coordenadas UTM Datum WGS 84 Huso 18 S E=259.449 y N=6.087.007), donde se visualizan erosiones en la base del canal y bordes. Al respecto, el Titular mediante escritura pública presentada ante la Superintendencia con fecha 09 de agosto de 2013 presenta antecedentes (registro fotográfico) que acreditan la ejecución de actividades de reparación en la base del canal.

Fotografía 7.	Fecha : 30 de julio de 2013		Fotografía 8.
Coordenadas WGS84	Norte: 6.087.007 m.	Este: 259.449 m.	Coordenadas WGS84
			Norte: 6.087.007 m.
			Este: 259.449 m.
Descripción Medio de Prueba: Sector del canal erosionado.		Descripción Medio de Prueba: Restauración de base de canal.
