INFORME DE FISCALIZACIÓN AMBIENTAL

INSPECCIÓN AMBIENTAL

MINERA EL TOQUI

DFZ-2013-840-XI-RCA-IA

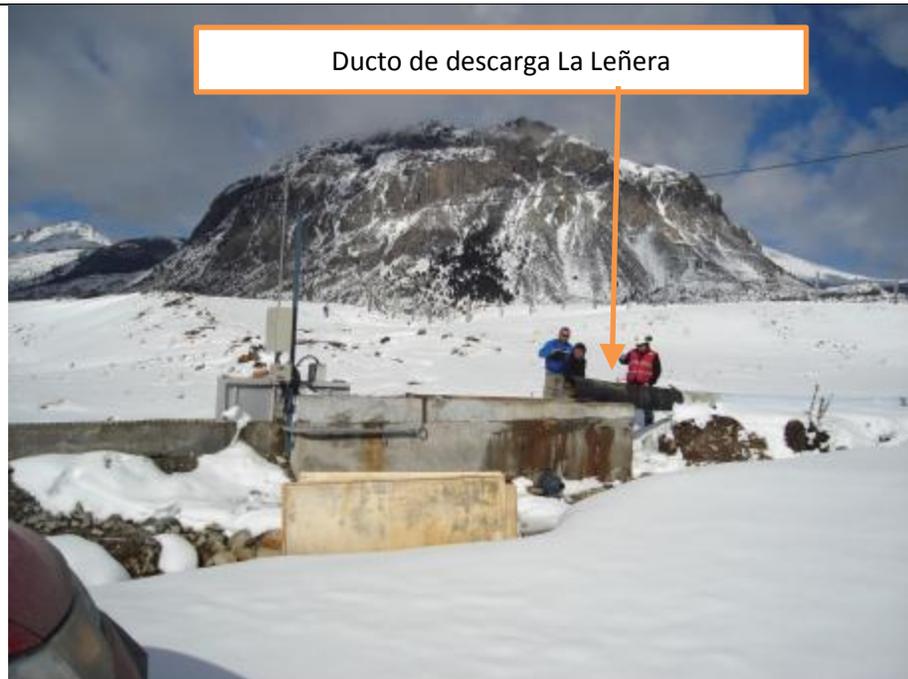
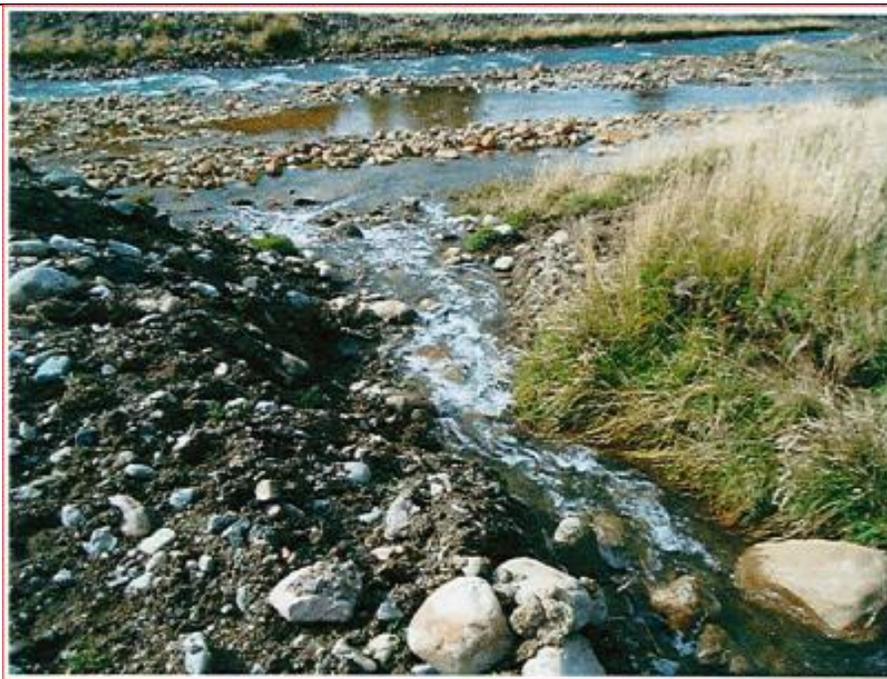
Número de Hecho Constatado: 1		Estación: 2	
Exigencia: Considerando 3.2, Res.Ex.SISS N°2432/2010 Autoriza 2 puntos de descarga: La Leñera y Relleno sanitario			
Hecho(s) constatado(s) durante la fiscalización: En Acta de Fiscalización (Anexo 1), se constata la descarga de riles en el punto La Leñera			
Registros

Fotografía 2		Fecha : 14 de agosto 2013	
Coordenadas WGS84		Norte: 5.009.607 m	Este: 268.580 m
Descarga La leñera, vista del ducto y cámara de muestreo y medición de caudal		Descarga La leñera, en vista aguas abajo, hacia el río El Toqui	
Fotografía 3		Fecha : 9 abril 2013	
Coordenadas WGS84		Norte: 5.009.607 m	Este: 268.580 m

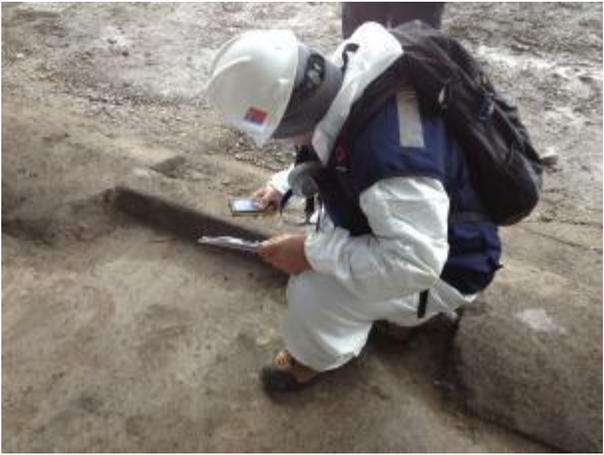
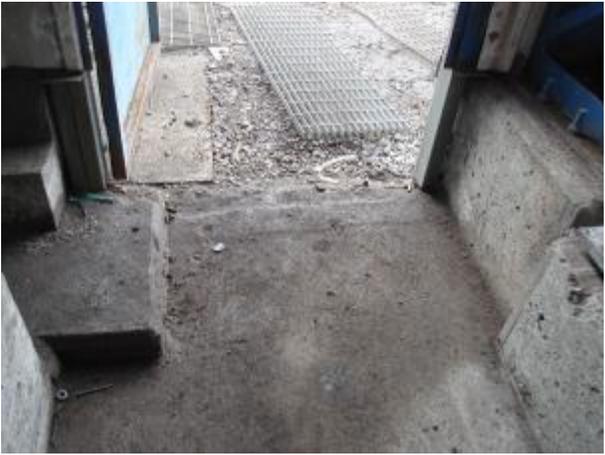
Número de Hecho Constatado: 2	Estación: 12
Exigencia: RCA N° 775/06, Considerando 3.7 "... La altura del muro perimetral es de 15 cm, lo que permite en la eventualidad de que todas las bombas fallen al mismo tiempo contener 59 m3 de solución. Es importante destacar que la capacidad total de todos los estanques al interior del galpón es de aproximadamente 46 m3 ..."	
Hecho(s) constatado(s) durante la fiscalización: Durante las actividades de inspección se midió la altura del pretil en varios puntos usando equipo distanciómetro digital LEICA, modelo Disto D5 (Fotografía 4). Los valores obtenidos fueron: 0,103m, 0,111m, 0,106m, 0,107m, todos menores a lo indicado en la autorización ambiental. También se constata que falta un tramo del pretil, frente a puerto de acceso peatonal. (Fotografía 5)

Fotografía 4		Fecha : 08 agosto 2013		Fotografía 5		Fecha : 08 agosto 2013					
Coordenadas WGS84		Norte: 5.009.169 m		Este: 268.094 m		Coordenadas WGS84		Norte: 5.009.169 m		Este: 268.094 m	
Fiscalizador SMA midiendo altura de pretil en piso de planta GEKKO.						Se observa el acceso peatonal y la falta de pretil en ese sector.

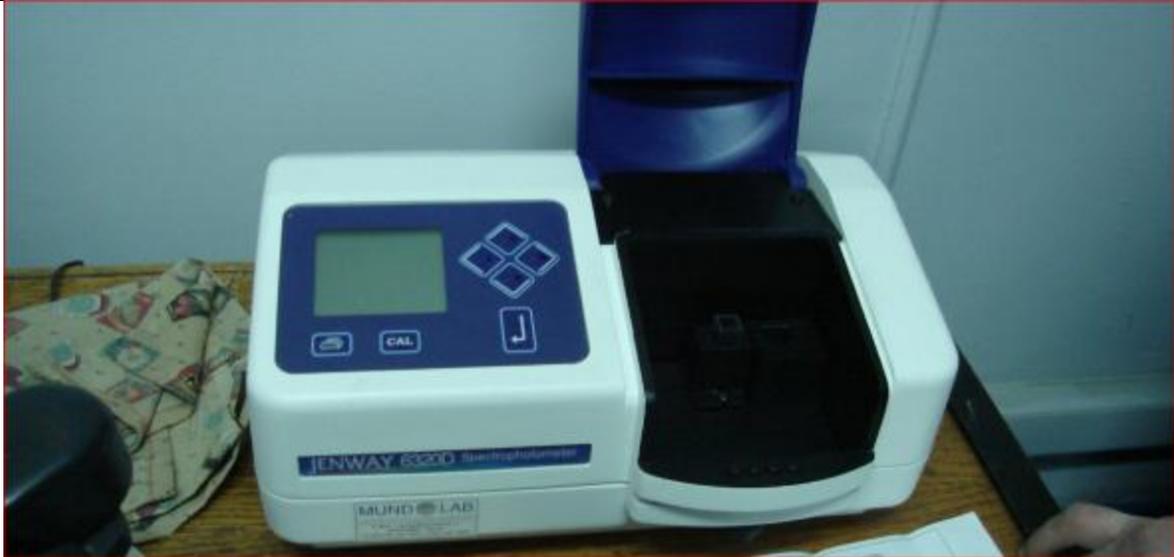
Número de Hecho Constatado: 3	Estación: 12
Exigencia: RCA N° 775/06 , Considerando 3.7 "... El Cianuro en Solución se medirá con ayuda de un Espectrofotómetro cuyo límite de detección corresponde a 0,1 ppm ..."	
"... SCMET realizará un control diario de la concentración de cianuro a la salida del subproceso de destrucción de cianuro (DETOX), registro que será ingresado a un libro control interno que mantendrá la Superintendencia de Planta". Identificado como "Punto de Control CN", en la figura 1.1 de dicho Adenda ..."	
Hecho(s) constatado(s) durante la fiscalización: Durante las actividades de inspección se constata la existencia en el laboratorio de procesos de un espectrofotómetro JENWAY 6320D, con el que se verifican las mediciones de destrucción de cianuro en el proceso DETOX. Dicho equipo tiene un límite de detección de 0,1 ppm. No existen registros de dicho procedimiento.

Fotografía 5	Fecha : 08 agosto 2013	
Coordenadas WGS84	Norte: 5.009.169 m	Este: 268.094 m
Se observa espectrofotómetro marca JENWAY, modelo 6320D, disponible en el laboratorio de procesos y usado para el análisis de cianuro en la solución, previo a su disposición en el tranque de relave.

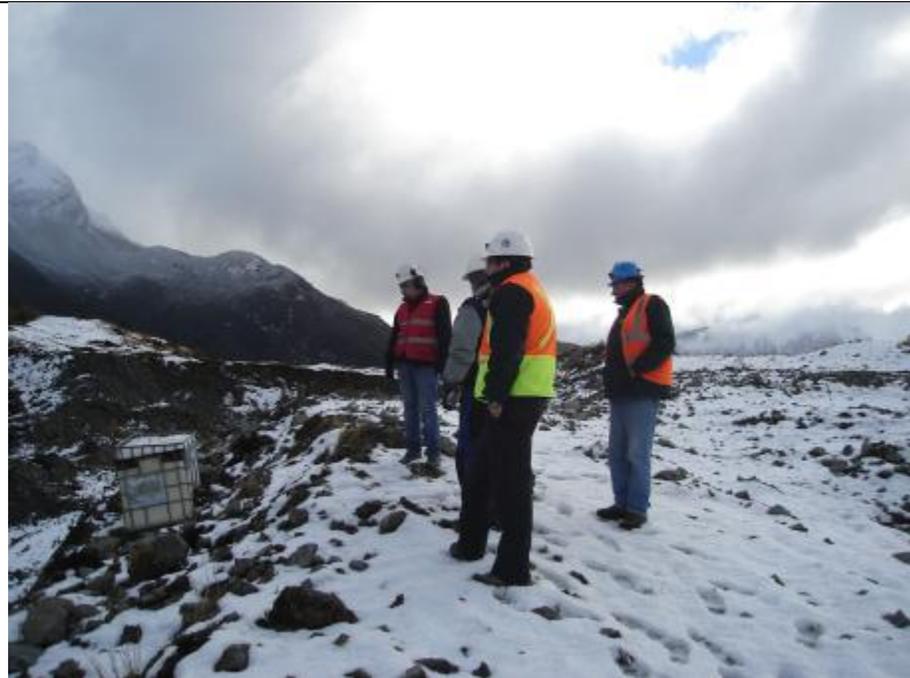
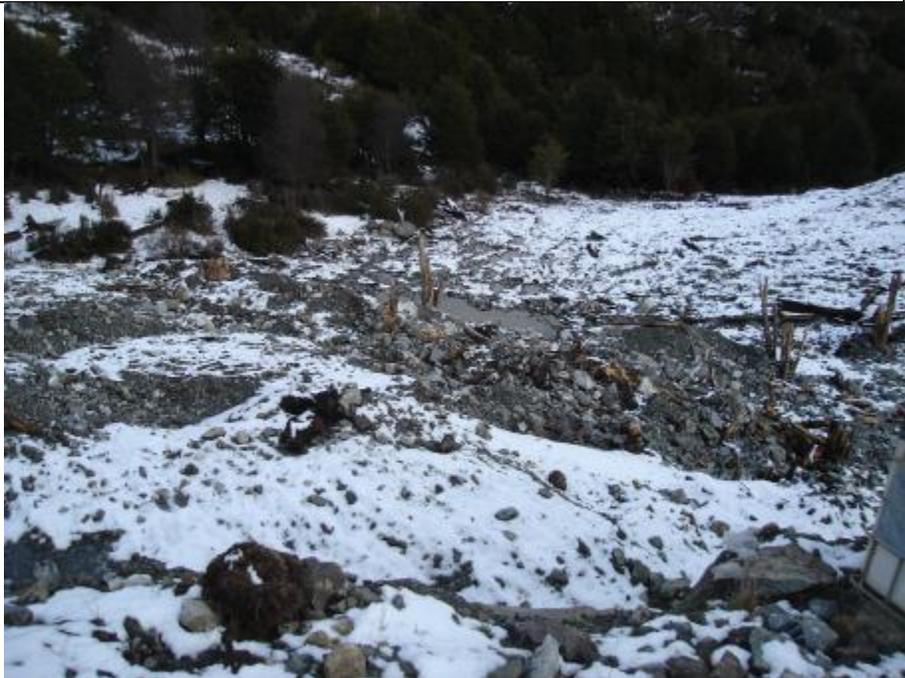
Número de Hecho Constatado: 4	Estación: 15
Exigencia: RCA N° 264/2009 , Considerando 3.7.1.9 "... Se contempla la construcción de un canal de contorno que canalizará las aguas lluvia, de modo de minimizar el paso de estas aguas bajo el botadero y así, reducir la posibilidad de transporte de sustancias lixiviadas y la infiltración hacia napas subterráneas ...”	
Hecho(s) constatado(s) durante la fiscalización: Durante las actividades de inspección se constata que no existe canal de contorno en la zona superior del botadero de estériles Concordia

Fotografía 7		Fecha : 08 agosto 2013		Fotografía 8		Fecha : 08 agosto 2013					
Coordenadas WGS84		Norte: 5.010.371 m		Este: 265.528 m		Coordenadas WGS84		Norte: 5.010.371 m		Este: 265.528 m	
Comisión fiscalizadora en el contorno superior del botadero de estériles Concordia, no se observan canales de contorno						Vista del botadero de estériles donde se observa parcialmente vaciado. De acuerdo a lo informado por el representante del titular, Sr Patricio Jaramillo, este material ha sido usado como relleno de interior mina.

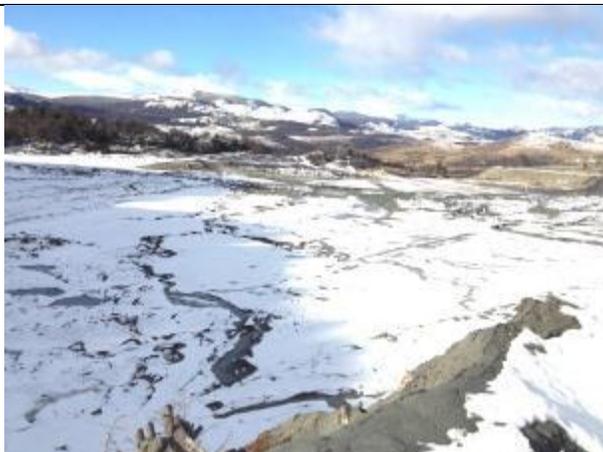
Fotografía 8 Fecha : 08 agosto 2013

<p>Hecho(s) constatado(s) durante la fiscalización:</p> <p>Durante las actividades de inspección se constata que se han depositado relaves filtrados en el sector Suroeste del depósito Doña Rosa, sin haber construido las obras de mitigación o control de calidad de aguas de descarga.</p>

Vista de la cubeta del depósito Doña Rosa, se observa acumulación de relaves

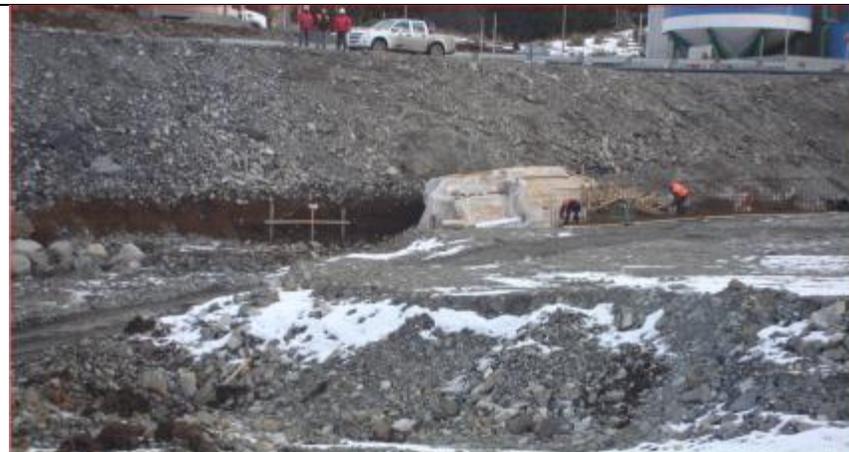
Fotografía 9 Fecha : 08 agosto 2013

Vista de las obras de drenaje, en construcción.

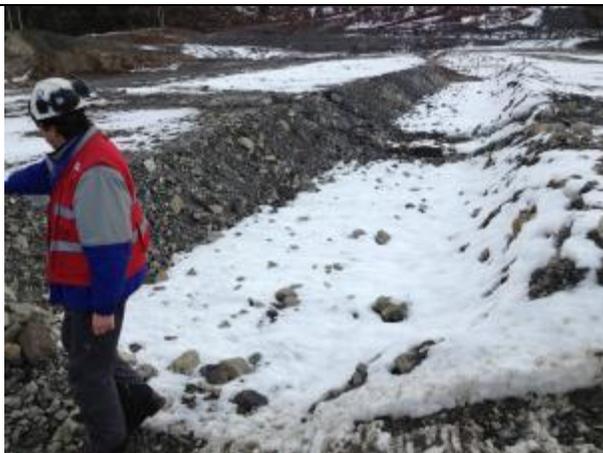
Fotografía 10 Fecha : 08 agosto 2013

Vista de los dedos de drenaje, en construcción

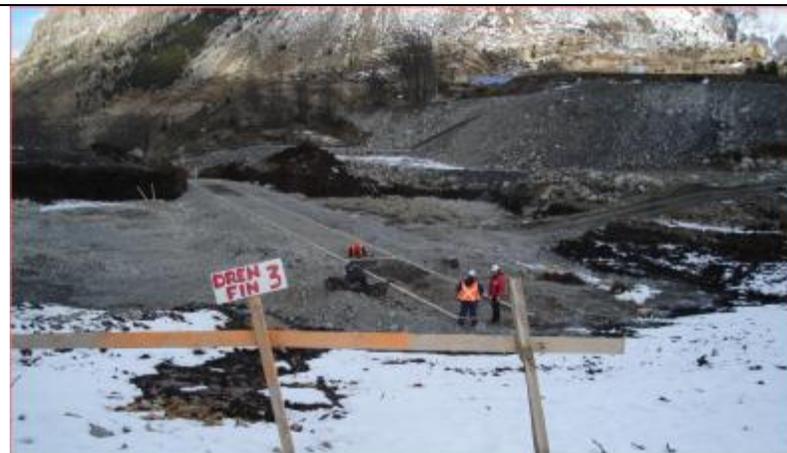
Fotografía 11 Fecha : 08 agosto 2013

Vista del muro de confinamiento, en construcción.

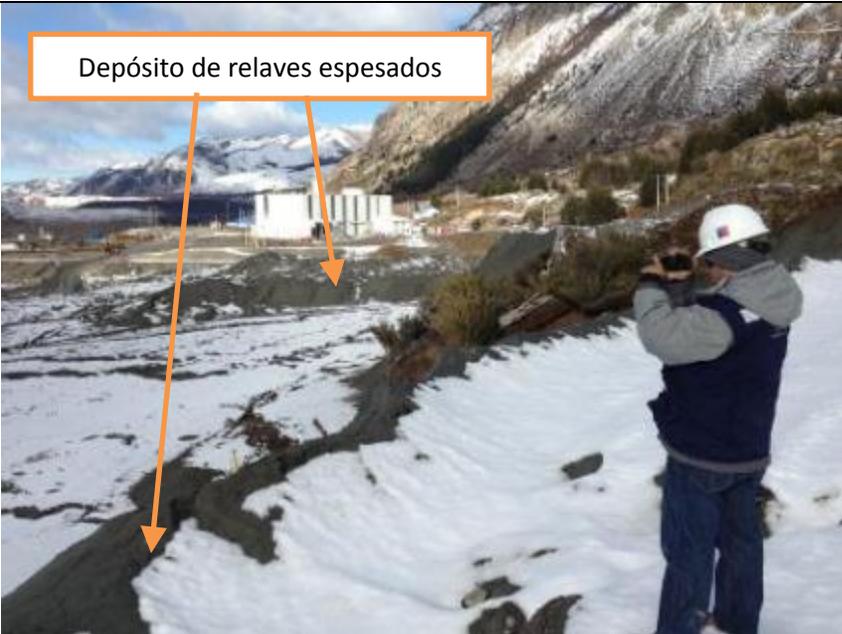
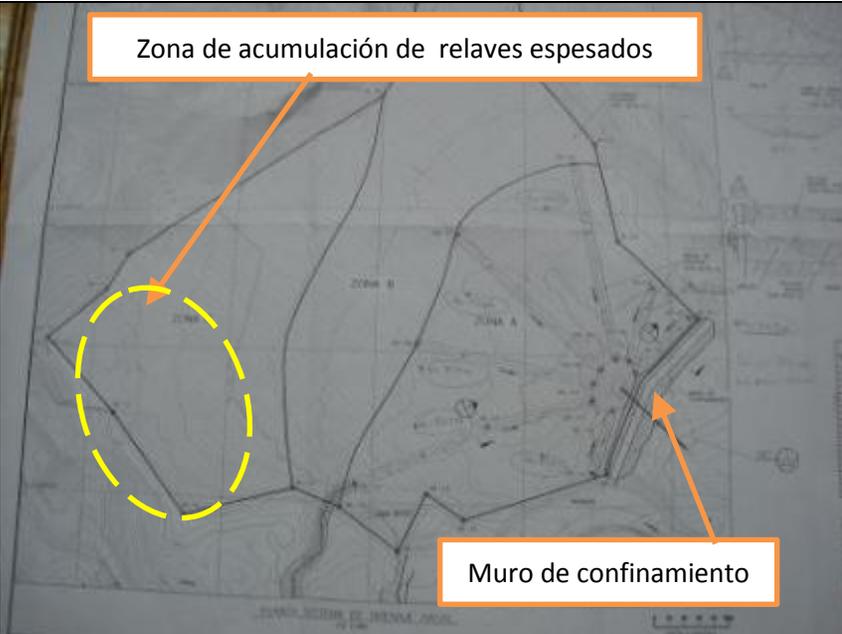
Número de Hecho Constatado: 6	Estación: 13
Exigencia: RCA N° 96 /2011, Considerando 3.11.2.2. Depositación y Compactación de los Relaves Filtrados	
“... La secuencia de llenado del depósito propone iniciar la depositación de relaves desde el sector del Muro de Confinamiento Frontal ubicado al Oriente del sitio usando como acceso el mismo Muro y la zona del dren alfombra.....”	
Hecho(s) constatado(s) durante la fiscalización:	
Durante las actividades de inspección se constata que se han depositado relaves filtrados en el sector Suroeste del depósito Doña Rosa, correspondiente a la zona C del plano N° A1-E40013-200-GR-001, sin respetar la secuencia de llenado aprobada.

Fotografía 12		Fotografía 13	
Fecha : 08 agosto 2013		Fecha : 08 agosto 2013	
Coordenadas WGS84	Norte: 5.008.597 m	Este: 267.472 m	Coordenadas WGS84
Vista de los depósitos de relaves espesados realizados en el sector Doña Rosa		Imagen del plano N° A1-E40013-200-GR-001, mostrando las zonas de depósito de relaves y el muro de confinamiento.

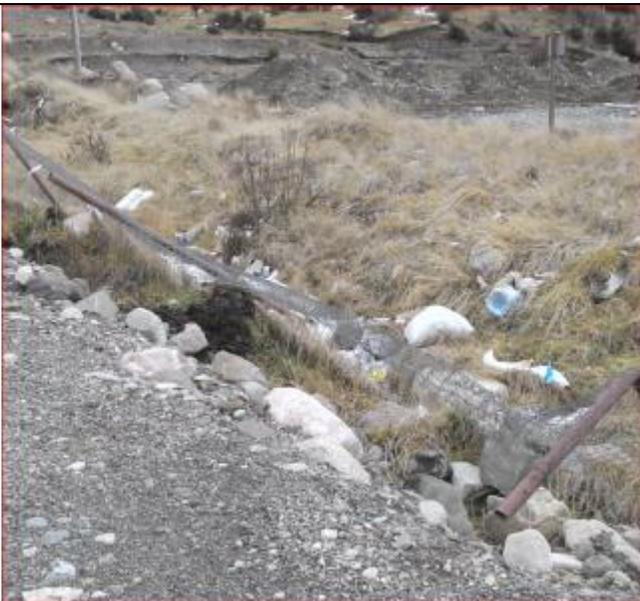
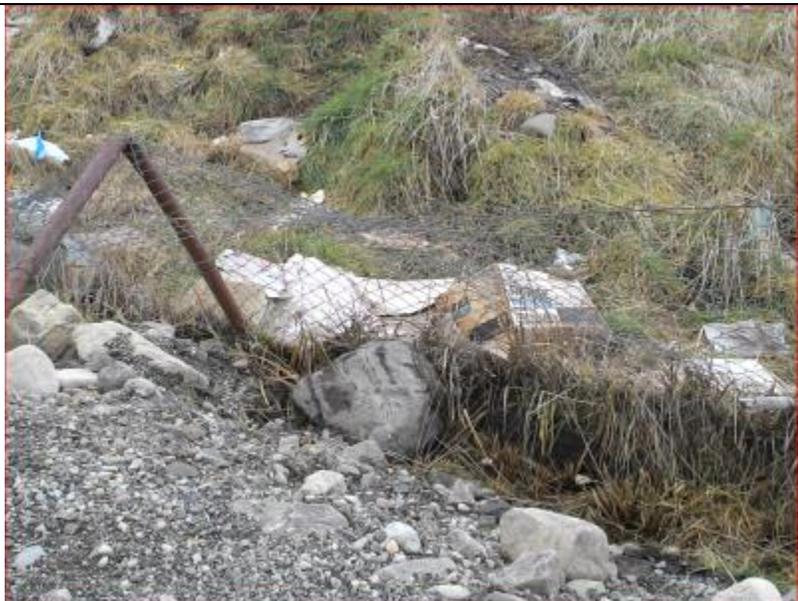
Número de Hecho Constatado: 8	Estación: 6
Exigencia: RCA N° 711/2002 , Considerando 3.2 DEFINICIÓN DE SUS PARTES, ACCIONES Y OBRAS FÍSICAS, b.5) Cierre Perimetral	
“... Consiste en un cerco de 425 m de longitud total, que cerrará en todo su perímetro el terreno de emplazamiento del relleno sanitario. ...”	
Hecho(s) constatado(s) durante la fiscalización:	
Durante las actividades de inspección se constata la existencia de cierre perimetral, formado por polines metálicos y malla biscocho, con su sector este en mal estado, con aberturas en algunos sectores de un tamaño tal que permitiría el paso de perros o ganado vacuno inclusive.

Fotografía 14		Fecha : 07 agosto 2013		Fotografía 15		Fecha : 07 agosto 2013	
Coordenadas WGS84		Norte: 5.008.201 m		Coordenadas WGS84		Norte: 5.008.201 m	
		Este: 268.362 m				Este: 268.362 m	
Vista del cierre perimetral del rellenos sanitario, en mal estado.				Detalle del cerco perimetral, se observa un poste doblado y fácil acceso desde el exterior.

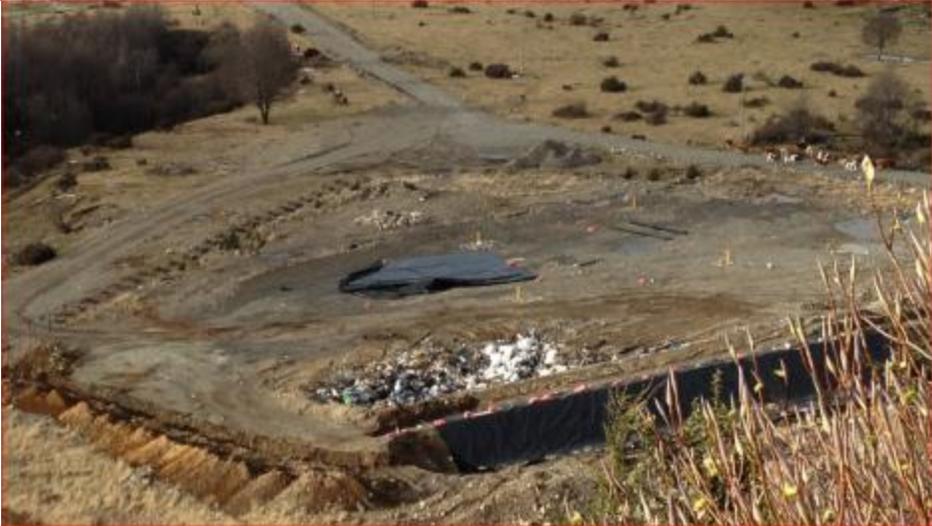
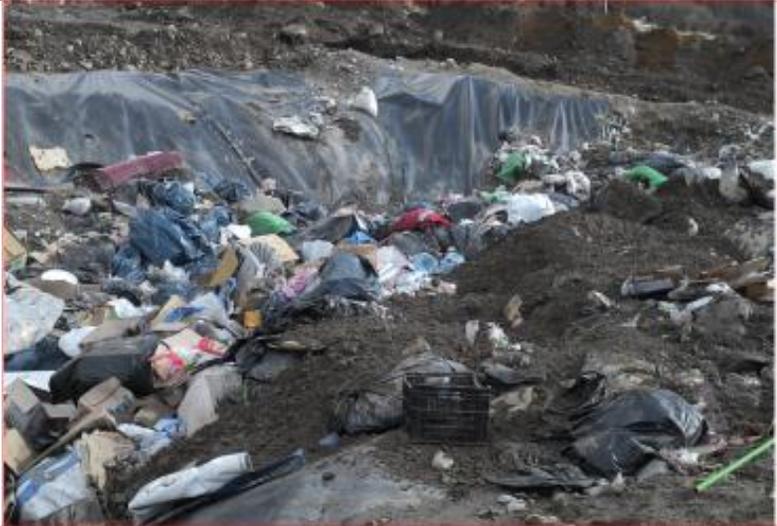
Número de Hecho Constatado: 9		Estación: 6	
Exigencia: RCA N° 711/2002 , Considerando 3.1 ANTECEDENTES GENERALES DEL PROYECTO "... Este sistema considera la habilitación de zanjas impermeabilizadas en las cuales se depositan progresivamente los residuos (recubiertos con tierra en forma periódica) hasta colmatarlas..." "... El funcionamiento del proyecto comenzará con el depósito de los residuos a las zanjas, en éstas los residuos será compactados y cubiertos periódicamente...."			
RCA N° 711/2002 , Considerando 3.2 DEFINICIÓN DE SUS PARTES, ACCIONES Y OBRAS FÍSICAS, b.1) Zanjas de depósito de residuos "...Cada zanja será rellena con los residuos sólidos en forma periódica y se ha estimado que el volumen que se genera diariamente es de aproximadamente 1,46 m ³ /día. Cada vez que este residuo sea depositado en el Relleno Sanitario será recubierto con una capa de tierra de 0,4 m ³ /día..."			
Hecho(s) constatado(s) durante la fiscalización: Durante las actividades de inspección se constata la existencia de residuos no cubiertos, sin compactar, depositados sin seguir un patrón de avance dentro de la trinchera excavada. También se constata la existencia de basuras livianas dispersas fuera del recinto cercado, a su costado Este, sotavento al momento de la inspección.

Fotografía 16		Fecha : 07 agosto 2013	
Coordenadas WGS84		Norte: 5.008.201 m	Este: 268.362 m
Vista general del relleno sanitario, se observa la trinchera en uso.		Fotografía 17	
		Fecha : 07 agosto 2013	
Coordenadas WGS84		Norte: 5.008.201 m	Este: 268.362 m
Vista general del relleno sanitario, se observa la trinchera en uso.		Vista en detalle de la trinchera, se observan residuos sólidos dispuestos sin patrón de avance y sin cobertura.

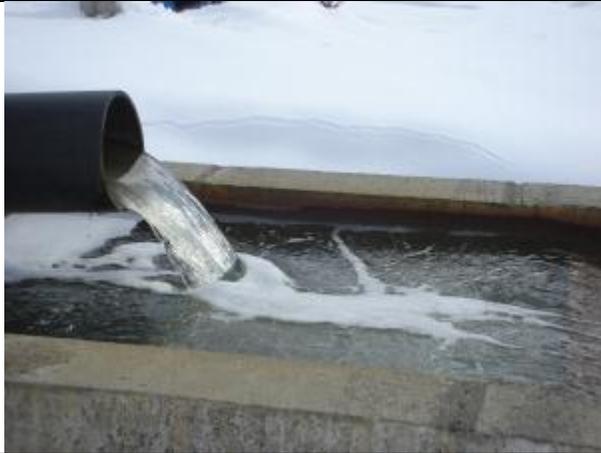
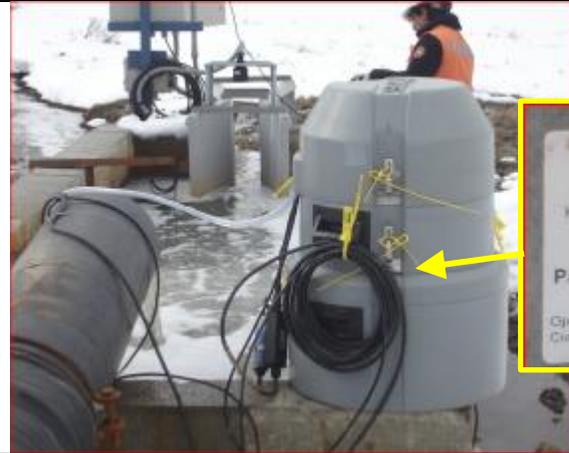
Vista del ducto de descarga La Leñera				Vista del equipo de monitoreo automático y de su placa de identificación			
---------------------------------------	--	--	--	--	--	--	--

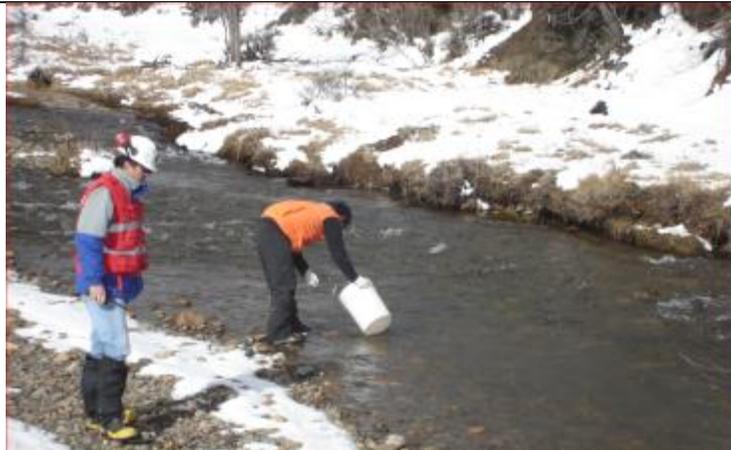
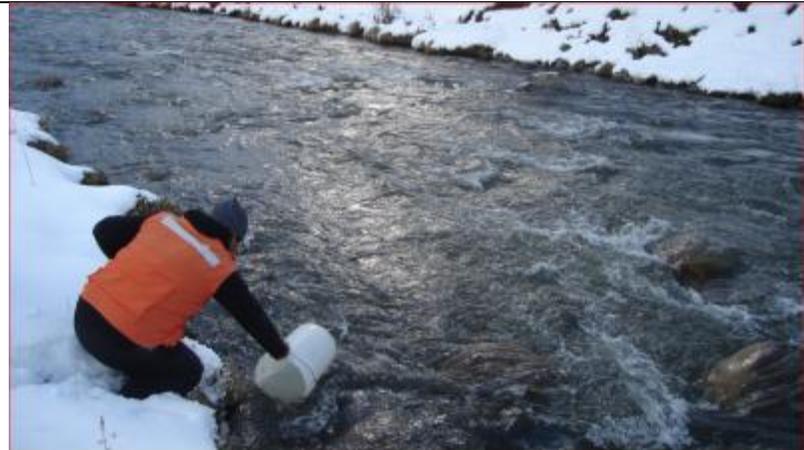
Muestreo del rio Toqui, aguas arriba.				Muestreo del rio Toqui, aguas abajo, en el sector Casino.			
---------------------------------------	--	--	--	---	--	--	--

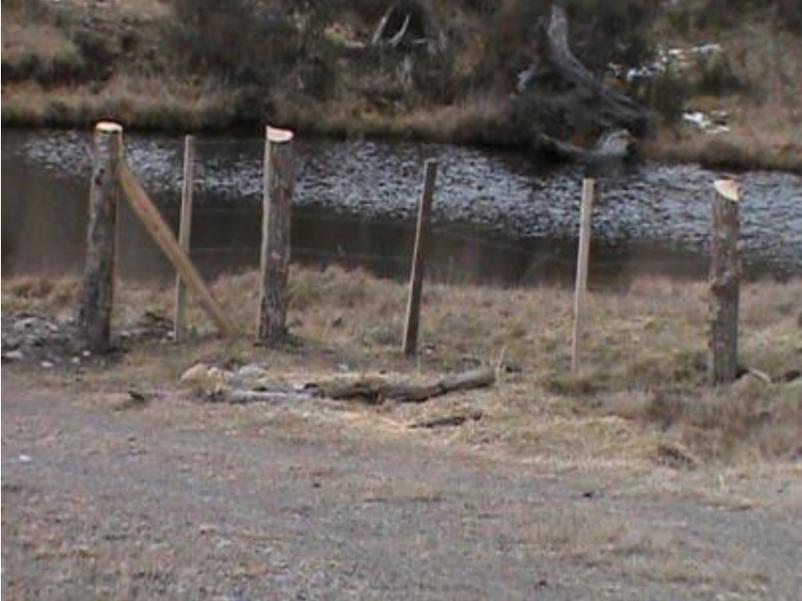
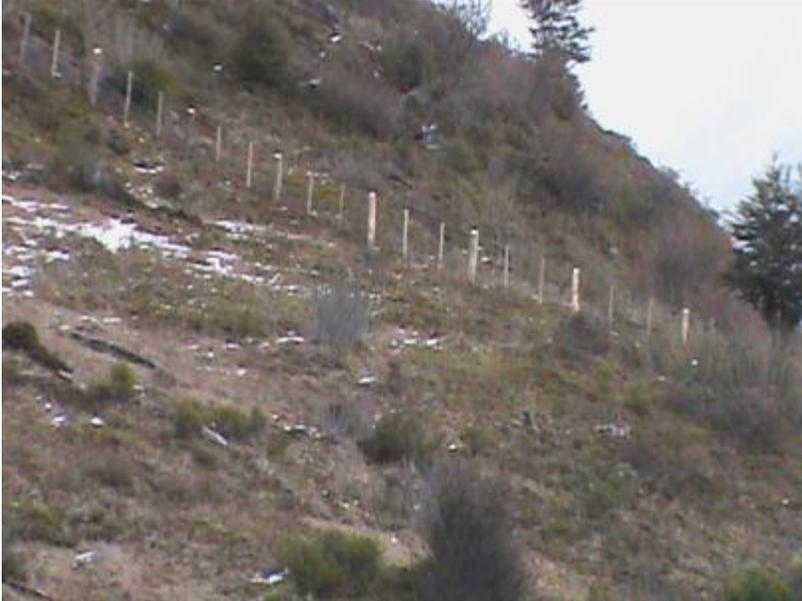
Número de Hecho Constatado: 11	Estación: 5
Exigencia: RCA N° 96 /2011 , Considerando 4.2.2 PAS establecido en el artículo 102 del RSEIA "... El titular presenta en la DIA (Anexo E), Plan de Manejo Corta y Reforestación de Bosques para Ejecutar Obras Civiles. De acuerdo con las regulaciones vigentes, el plan incluye la reforestación de 5,12 hectáreas con Lengua, donde la densidad de especies por hectárea corresponderá a 2.042 Nothofagus pumilio y 278 Nothofagus dombeyi. ...”	
Hecho(s) constatado(s) durante la fiscalización: Durante las actividades de inspección se constata que la reforestación comprometida en el PAS 102 de la RCA N°096/2011 no se ha iniciado.

Fotografía 22		Fecha : 09 agosto 2013		Fotografía 23		Fecha : 09 agosto 2013	
Coordenadas WGS84		Norte: 5.009.633 m		Este: 267.444 m		Coordenadas WGS84	
						Norte: 5.009.633 m	
						Este: 267.444 m	
Vista del cierre perimetral del área identificada por el representante del titular como de futura reforestación				Se observa el extremo del área destinada a reforestación, sin plantación de especies arbóreas.

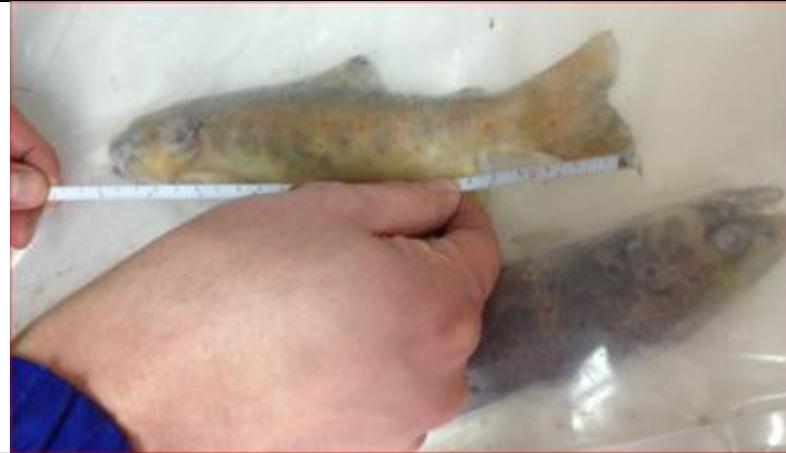
Fotografía 24

Hecho(s) constatado(s) durante la fiscalización: De los antecedentes analizados es posible formarse la convicción que la muerte de peces en el río fue el efecto de un impacto no identificado, originado en las instalaciones industriales de SCM El Toqui. Dicho impacto fue puntual, súbito y de magnitud suficiente para afectar la fauna íctica en, al menos, 1,5 kms aguas abajo de la descarga del efluente. Confirmando lo anterior el titular declara en su “Informe de Incidente Ambiental y de Acciones Correctivas-abril 2013”, (Ver anexo 4), como primera conclusión que: <i>“Un hecho evidente es que la muerte de los peces en el río El Toqui fue generada por la descarga de aguas industriales que se realiza en el punto denominado La Leñera, en virtud de que al momento de realizar una inspección visual en el río Toqui aguas arriba y en otros cursos de agua (estero San Antonio y estero Porvenir) se observan peces vivos.</i> <i>Como se ha señalado anteriormente los primeros peces muertos (fotografías 25,26) en el río El Toqui se encontraron a aproximadamente 200 metros aguas abajo del punto de descarga en una zona donde el caudal del río es menor producto del ensanchamiento del cauce. “</i> Lo anterior se reafirma con la observación contenida en la Hoja de Campo del 30 de marzo de 2013, 18:10 hrs (Anexo 6), en el punto de descarga de riles “La Leñera” que indica en el campo destinado a Apariencia del Agua: “Fuerte olor a reactivo”., fotografía 24.

Hoja de Campo del 30 de marzo de 2013, 18:10 hrs, descarga "La Leñera". Se lee la observación: "Fuerte olor a reactivo"

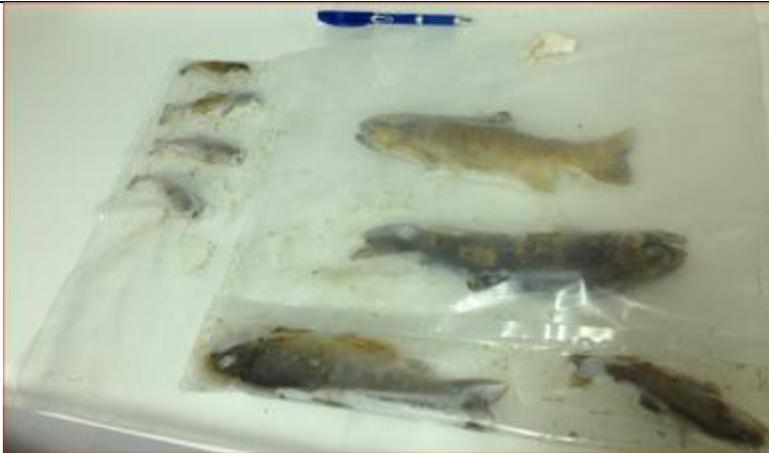
Fotografía 25

Pez de 20 cm de longitud, recogido muerto, desde el río Toqui, posterior al evento.

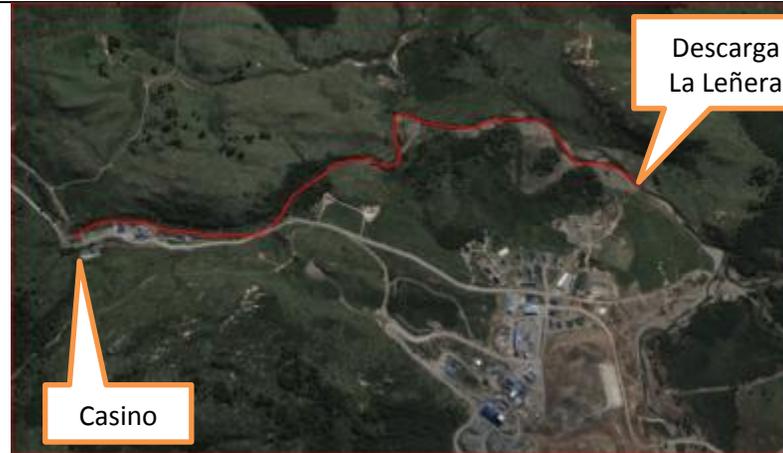
Imagen 1

Río Toqui, en rojo, entre la descarga leñera y el sector Casino, donde se recogieron peces muertos.

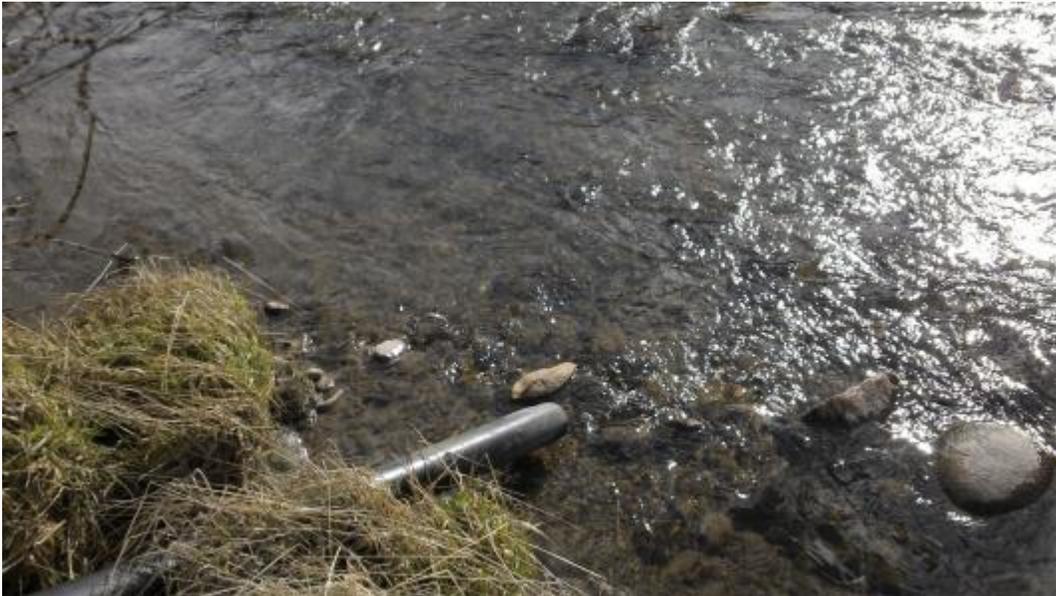
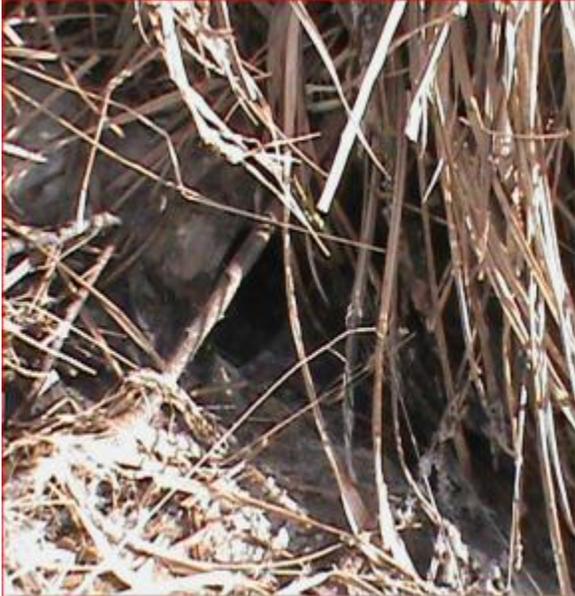
Otros Hechos : N°6	Estación: 8
Descripción:	
<p>Durante las actividades de inspección se constata la existencia dos obras de descarga hacia el Río Toqui. La primera de ellas, conformada por una tubería de polietileno (tipo planza), corresponde a la descarga de las aguas servidas del casino posterior a su paso por las cámaras ya señaladas. La segunda, ubicada aguas arriba de la primera, corresponde a una tubería que se encontraba descargando aguas en la ribera del Río Toqui con una gran cantidad de material sólido en suspensión, provocando una acumulación de material de aspecto orgánico tanto en el río como en la ribera.</p>

Fotografía 27		Fecha : 08 agosto 2013		Fotografía 28		Fecha : 08 agosto 2013					
Coordenadas WGS84		Norte: 5.009.853 m		Este: 267.115 m		Coordenadas WGS84		Norte: 5.009.853 m		Este: 267.115 m	
Primera obra de descarga: Tubería de polietileno, tipo planza						Segunda obra de descarga: Tubería enterrada, con descarga de líquidos hacia el río.

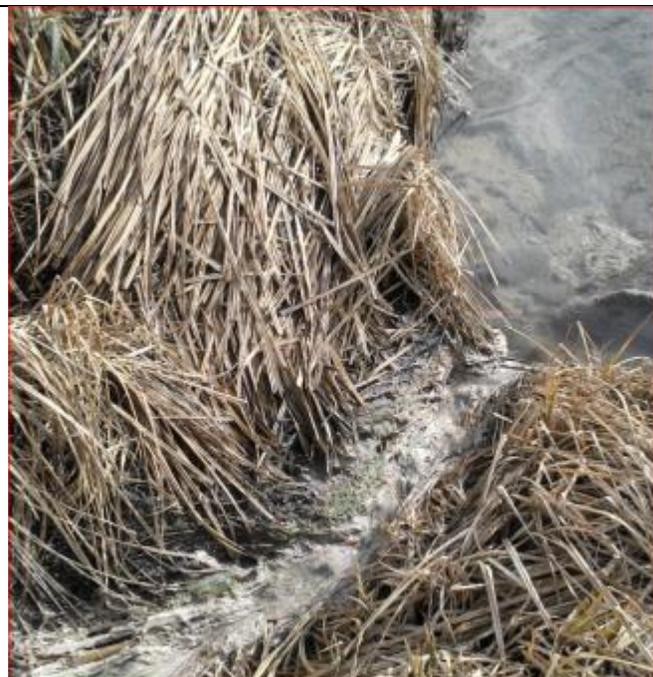
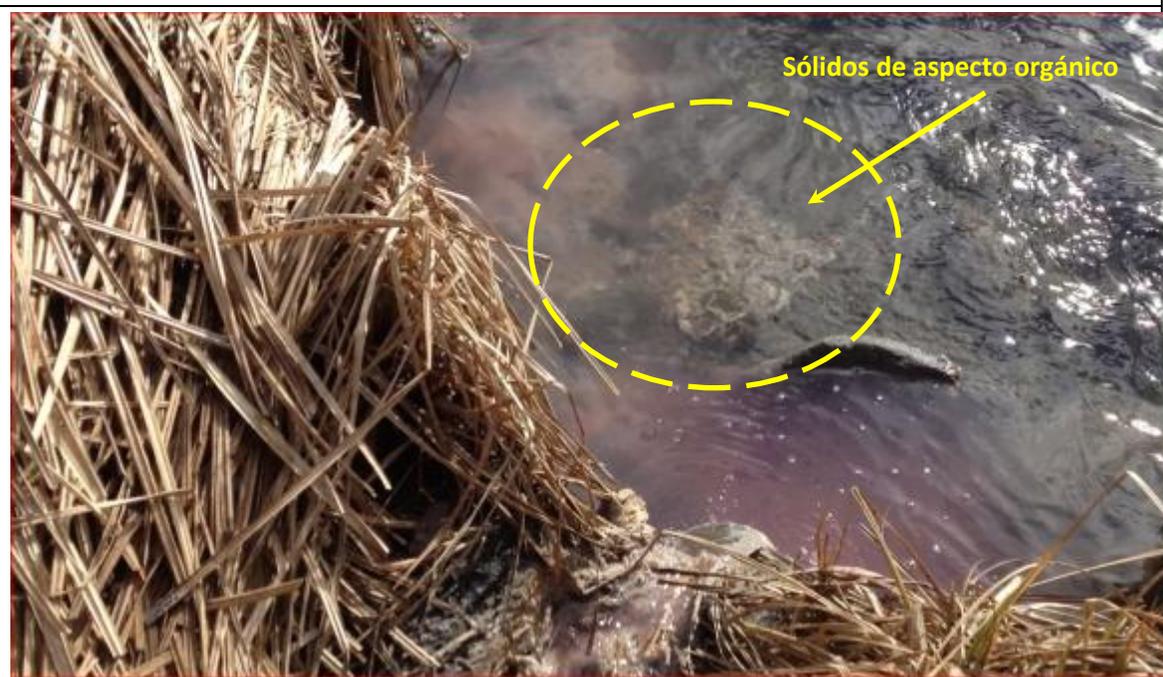
Fotografía 29		Fecha : 08 agosto 2013		Fotografía 30		Fecha : 08 agosto 2013	
Coordenadas WGS84	Norte: 5.009.853 m	Este: 267.115 m		Coordenadas WGS84	Norte: 5.009.853 m	Este: 267.115 m	
Descarga líquida escurriendo por la ribera del río Toqui.				Descarga sobre el río Toqui, se observa la decoloración y la acumulación de sólidos de aspecto orgánico en el cauce.
