INFORME DE FISCALIZACIÓN AMBIENTAL

INSPECCIÓN AMBIENTAL

VERTEDERO SAN ROQUE

DFZ-2013-988-VII-RCA-IA

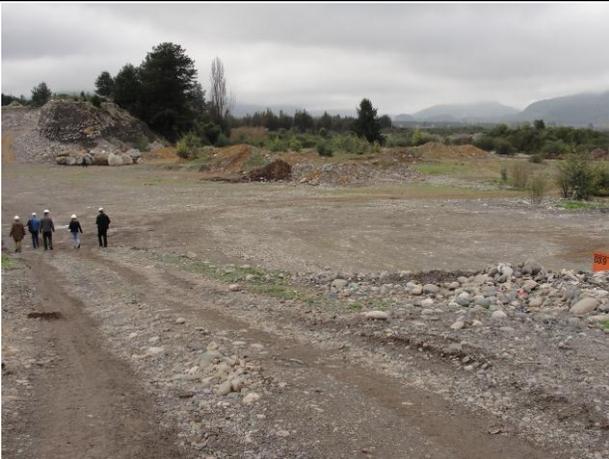
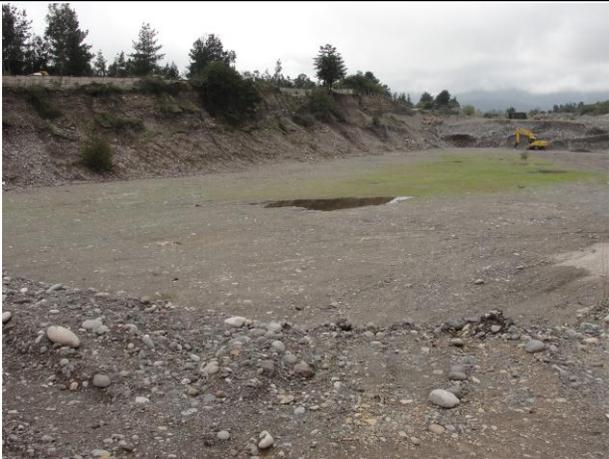
Número de Hecho Constatado: 2	Estación: 2
Exigencia: Considerando 3.1.4.e de RCA 05/2012 <i>“...e) Cobertura</i> <i>Capa de tierra compactada sobre los residuos, cuyo espesor varía de 15 a 30 cm. Con dicha capa, se cubrirán los residuos sólidos depositados en un día de trabajo, con el respectivo resguardo que tanto los taludes como la superficie horizontal de la celda, queden perfectamente cubiertos. Este material, deberá ser compactado de la misma forma que los residuos sólidos”.</i>	
Hechos constatados durante la fiscalización: <p>a. Se constata la existencia de un área nivelada y compactada (coordenadas UTM Datum WGS 84 Huso 18 S 6.056.784 N y 282.972 E), donde al momento de la inspección no se presentan residuos dispuestos en ésta. Al respecto, según lo indicado por el Sr. Ricardo Ortiz, encargado del proyecto, en dicho lugar serán habilitadas cuatro celdas.</p>

Fotografía1		Fecha: 11-09-2013.		Fotografía 2	
Coordenadas WGS84		Norte: 6.056.784 m. Este: 282.972 m.		Coordenadas WGS84	
				Norte: 6.056.784 m. Este: 282.972 m.	
Descripción Medio de Prueba: Preparacion de terreno para habilitación de celdas.			Descripción Medio de Prueba: Preparacion de terreno para habilitación de celdas.

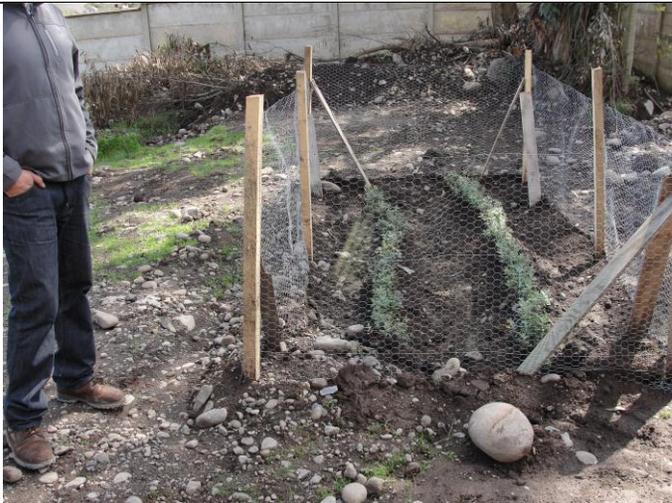
Número de Hecho Constatado: 3	Estación: 3	
<p>Exigencia:</p> <p>Considerando 3.1.3 de RCA 05/2012</p> <p><u>“Plan de Revegetación y Paisajismo</u></p> <p><i>Se instalará una cortina vegetal de especie leñosa con el objeto de realizar una cortina vegetal en todo el sector del perímetro sur del relleno”.</i></p>		
<p>Hecho constatado durante la fiscalización:</p> <p>a. Durante la visita inspectiva se constata que la revegetación (cortina vegetal sector sur relleno) no se ha implementado. Se constata la implementación de plantas en vivero de malla metálica, los que serán utilizados para la implementación de la revegetación.</p>		
Registros

Fotografía 3	Fecha: 11-09-2013.
Coordenadas WGS84	Norte: 6.056.784 m.	Este: 282.972 m.
<p>Descripción Medio de Prueba: Preparación de plantas que se utilizarán en el proyecto de revegetación.</p>
