**ACTA DE INICIO Y TÉRMINO INSPECCIÓN PERSONAL CENTRO DE TRATAMIENTO  
INTEGRAL DE RESIDUOS LA HORMIGA (SERVICIOS GEA LTDA.), PROCEDIMIENTO ROL  
D-051-2016**

**ACTA  
VISITA INSPECTIVA**

**Identificación de la actividad, proyecto o fuente inspeccionada:** Centro de Tratamiento Integral de Residuos Sólidos La Hormiga.

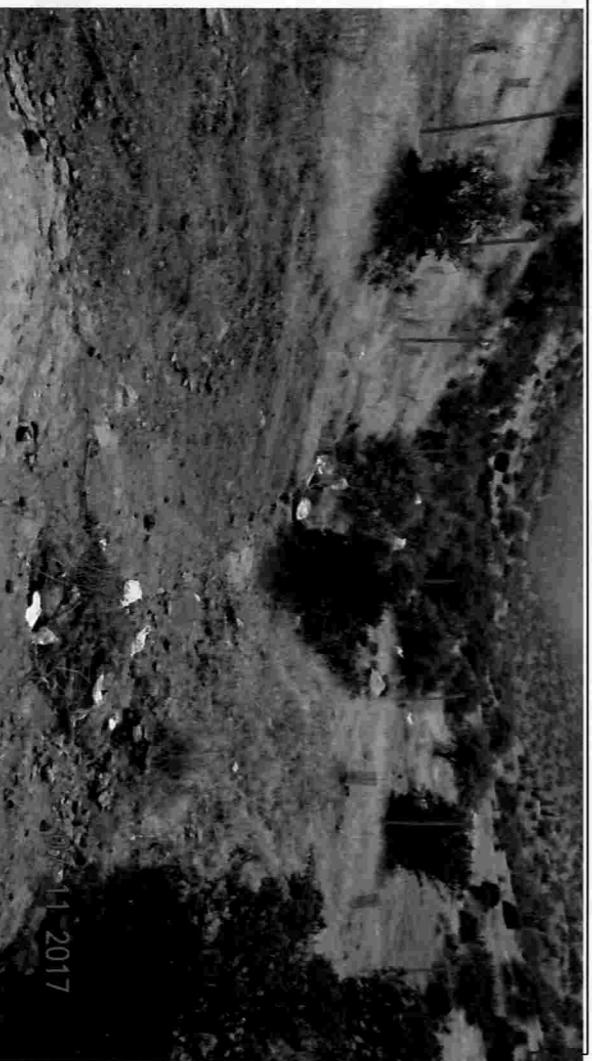
8. En este sentido, cabe agregar que se observa fracción liviana en canales de evacuación de las aguas lluvias (Datum WGS 84 UTM 19 Sur, 339558 E y 6390052 N). Con todo, no se aprecian elementos que obstruyan los canales de aguas lluvias, salvo aguas arriba de la obra de arte N° 1, donde falta perfilamiento de la geometría del cauce artificial, específicamente en zona rocosa de dicho cauce (Imagen 1).

Imagen 1. Falta perfilamiento de la geometría del cauce artificial. (Elaboración propia)

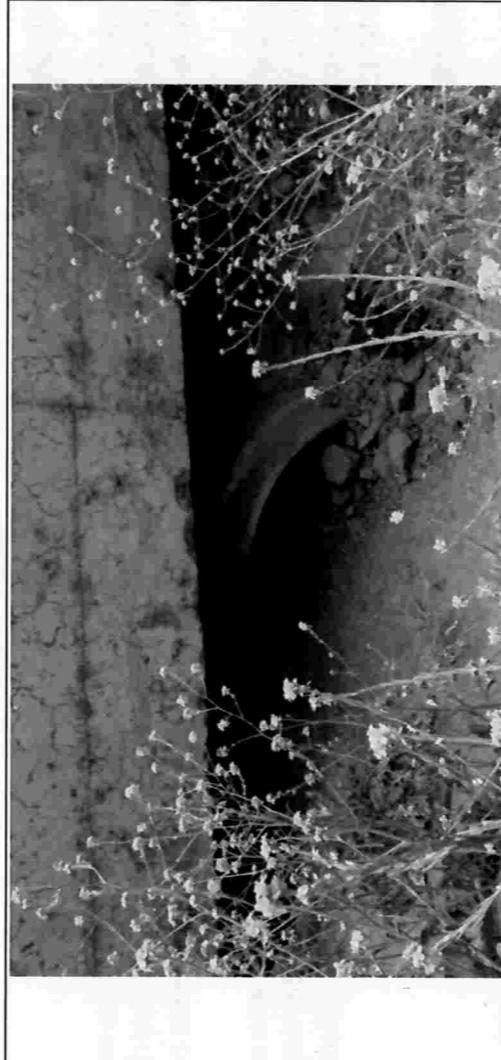
12. A su vez, en la parte baja de la Quebrada de El Muerto se aprecia que las obras de encauzamiento están, en gran parte, obstruidas por sedimento de arrastre (Imagen 2). Asimismo, se observa que en dicho punto necesariamente debe ejecutarse un proyecto de canalización de las aguas lluvias, a fin de que el escurreimiento de dichas aguas no cause daños y/o perjuicios al predio colindante, propiedad de la Sucesión Olmedo.

**Imagen 2. Obstrucción por sedimento de arrastre en obras de encauzamiento.**  
(Elaboración propia)

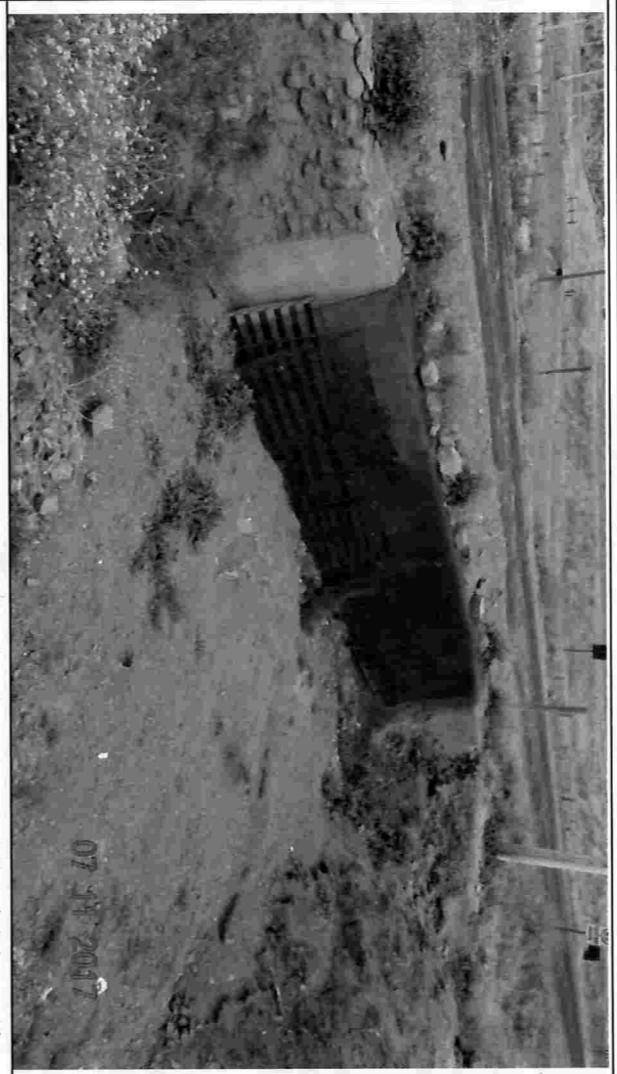
13. A su vez, cabe hacer presente que la empresa instaló una malla para retener material ligero aguas arriba de obras de arte N° 1 y 2, no obstante, se observa la presencia de pallets para contener la malla, material no apto para dicha función (Imagen 3). La empresa señaló en la visita inspectiva que en el nuevo programa de cumplimiento mejorará dicho sistema de retención de material ligero y arrastre.

**Imagen 3.** Retención de material ligero aguas arriba de obras de arte N° 1. (Elaboración propia)
