## INFORME DE FISCALIZACIÓN AMBIENTAL

### PROGRAMA DE CUMPLIMIENTO

### MINERA ALTOS DE PUNITAQUI

DFZ-2015-1250-IV-PC-IA

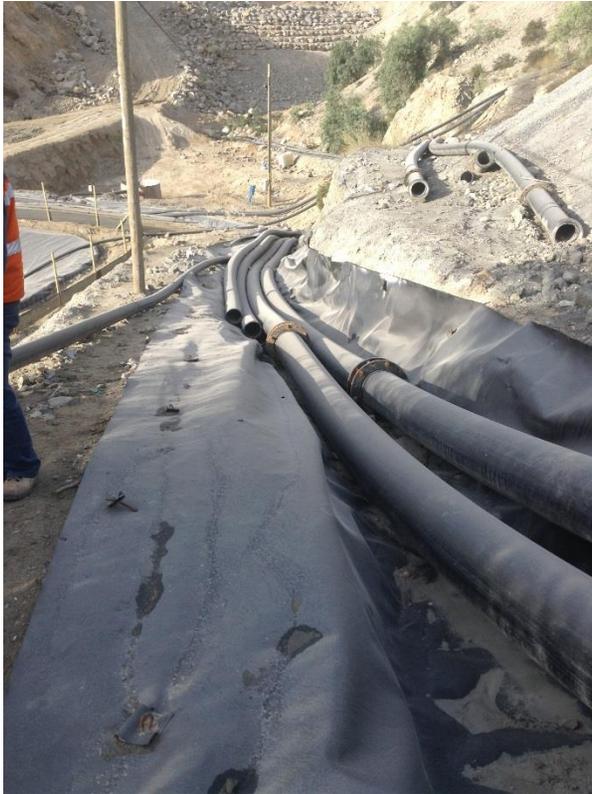
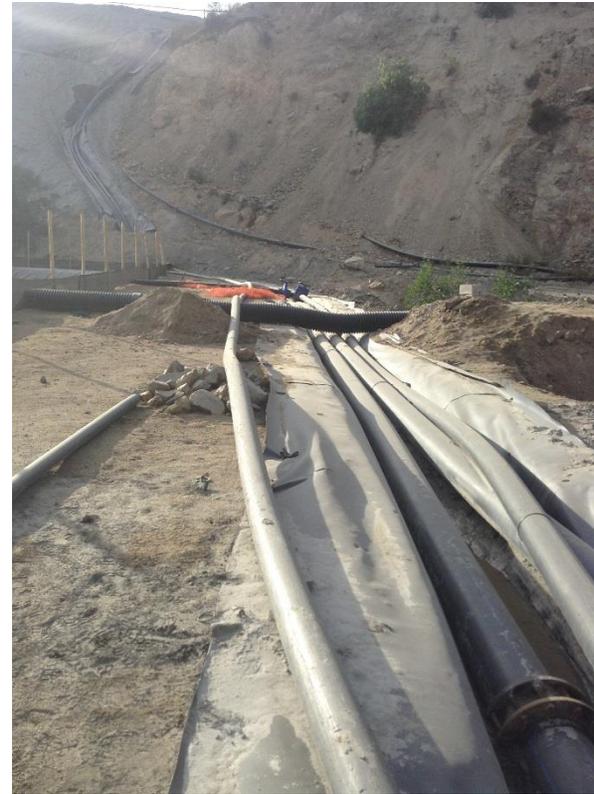
<b>Fotografía 1.</b>		<b>Fecha:</b> 20-07-2016		<b>Fotografía 2.</b>		<b>Fecha:</b> 20-07-2016	
<b>Coordenadas DATUM WGS84 HUSO 19</b>		<b>Coordenada Norte:</b> 6583769 m	<b>Coordenada Este:</b> 286842 m	<b>Coordenadas DATUM WGS84 HUSO 19</b>		<b>Coordenada Norte:</b> 6583769 m	<b>Coordenada Este:</b> 286842 m
<b>Descripción medio de prueba:</b> Vista a canal impermeabilizado de los relaveductos				<b>Descripción medio de prueba:</b> Vista a canal impermeabilizado de los relaveductos

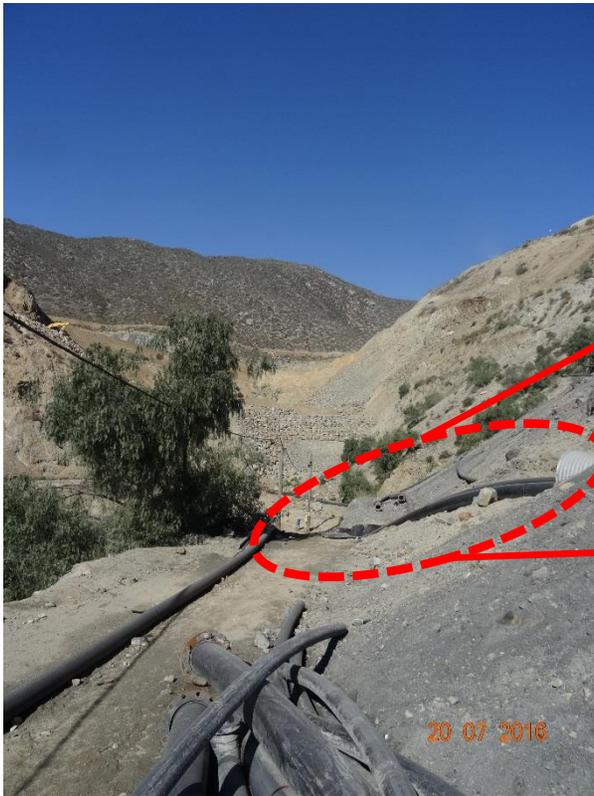
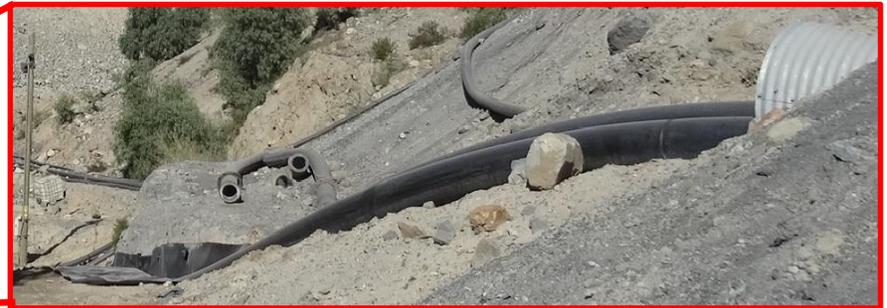
<p>aproximadamente 3 mts, no tenía canal basal impermeabilizado con HDPE (Fotos 3, 4 y 5)</p> <p>Se constataron algunas roturas en el revestimiento (HDPE) en la zona superior del canal (Foto 6)</p> <p>En la sección donde el relaveducto sube por el talud del muro hacia el Tranque IIII, se observó desprendimiento del anclaje de la membrana de HDPE, por socavación en sector de terreno blando de alta pendiente (Fotos 7 y 8)</p> <p>Se constató la existencia de tuberías metálicas corrugadas, por donde pasaban interiormente las líneas del relaveducto, a modo de obra de arte, para el paso del sistema por debajo de pretilas o plataformas de tierra (Fotos 9 y 10).</p>
		<p>II. Comprobar efectividad del canal impermeabilizado, a través de prueba con agua industrial desde el punto más alto del sistema de conducción.</p>			<p>En el informe consolidado final (Anexo 3) el titular presentó como medio de verificación de la acción una filmación de la ejecución de la prueba de escurrimiento de agua por el canal impermeabilizado, observándose la funcionalidad y continuidad hidráulica del mismo.</p>

<b>Fotografía 3.</b>		<b>Fecha:</b> 20-07-2016		<b>Fotografía 4.</b>		<b>Fecha:</b> 20-07-2016	
<b>Coordenadas DATUM WGS84 HUSO 19</b>		<b>Coordenada Norte:</b> 6583779 m	<b>Coordenada Este:</b> 286838 m	<b>Coordenadas DATUM WGS84 HUSO 19</b>		<b>Coordenada Norte:</b> 6583766 m	<b>Coordenada Este:</b> 286842 m
<b>Descripción medio de prueba:</b> Vista a tramo inicial del relaveducto. En círculo rojo tramo del canal sin impermeabilización				<b>Descripción medio de prueba:</b> Detalle de tramo inicial del canal del relaveducto sin impermeabilización, sobre suelo desnudo.

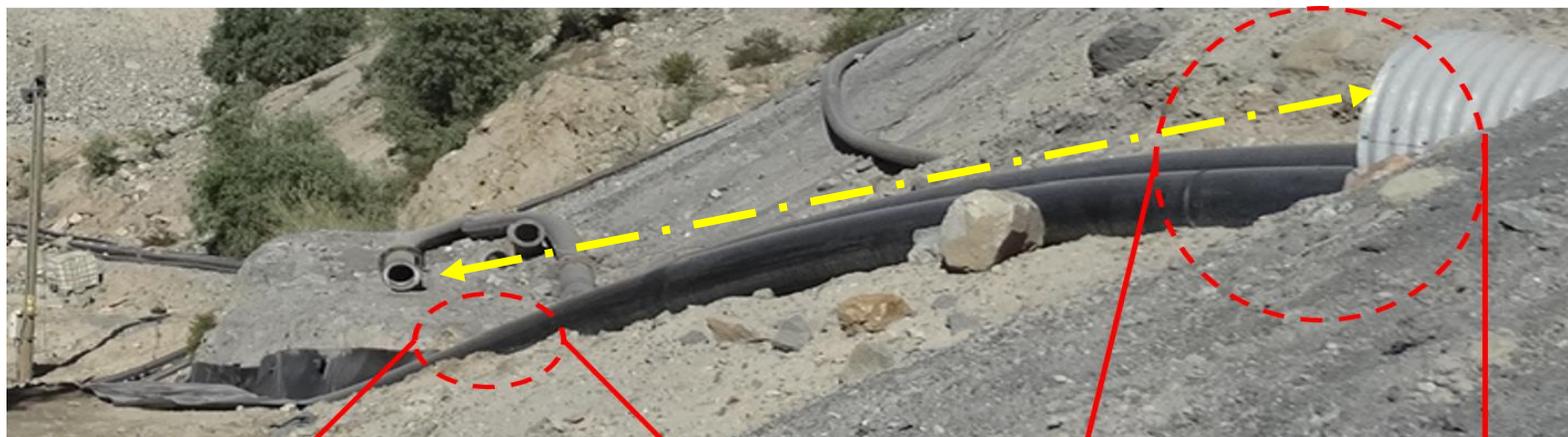
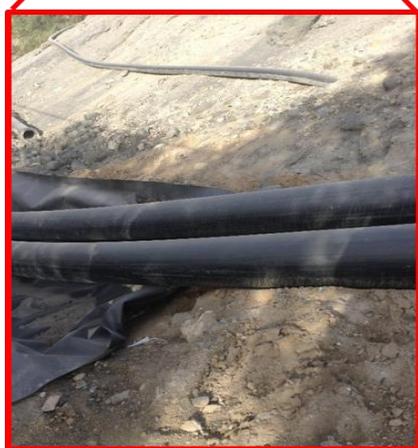
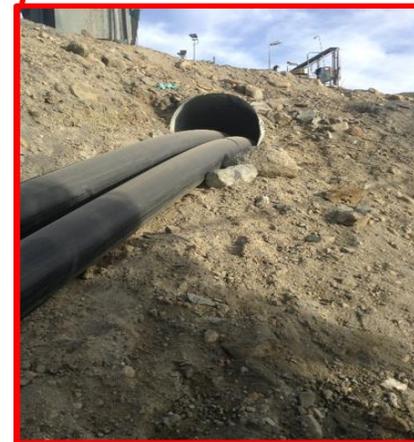
**Fotografía 5.**

Detalle de tramo inicial del canal del relaveducto sin impermeabilización, sobre suelo desnudo.

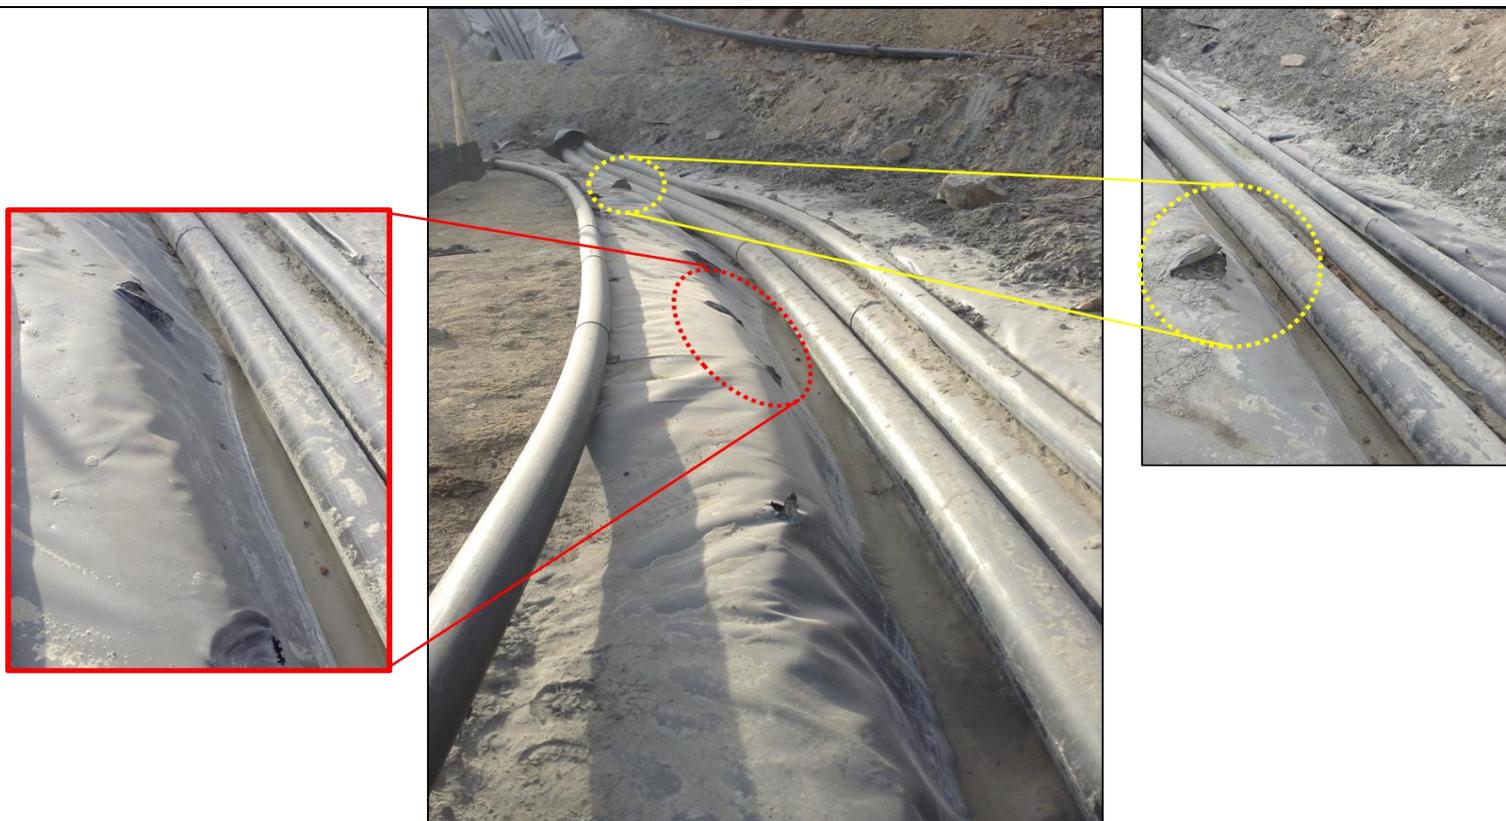
Fotografía 6.

Vista a roturas en el revestimiento (HDPE) en la zona superior del canal.

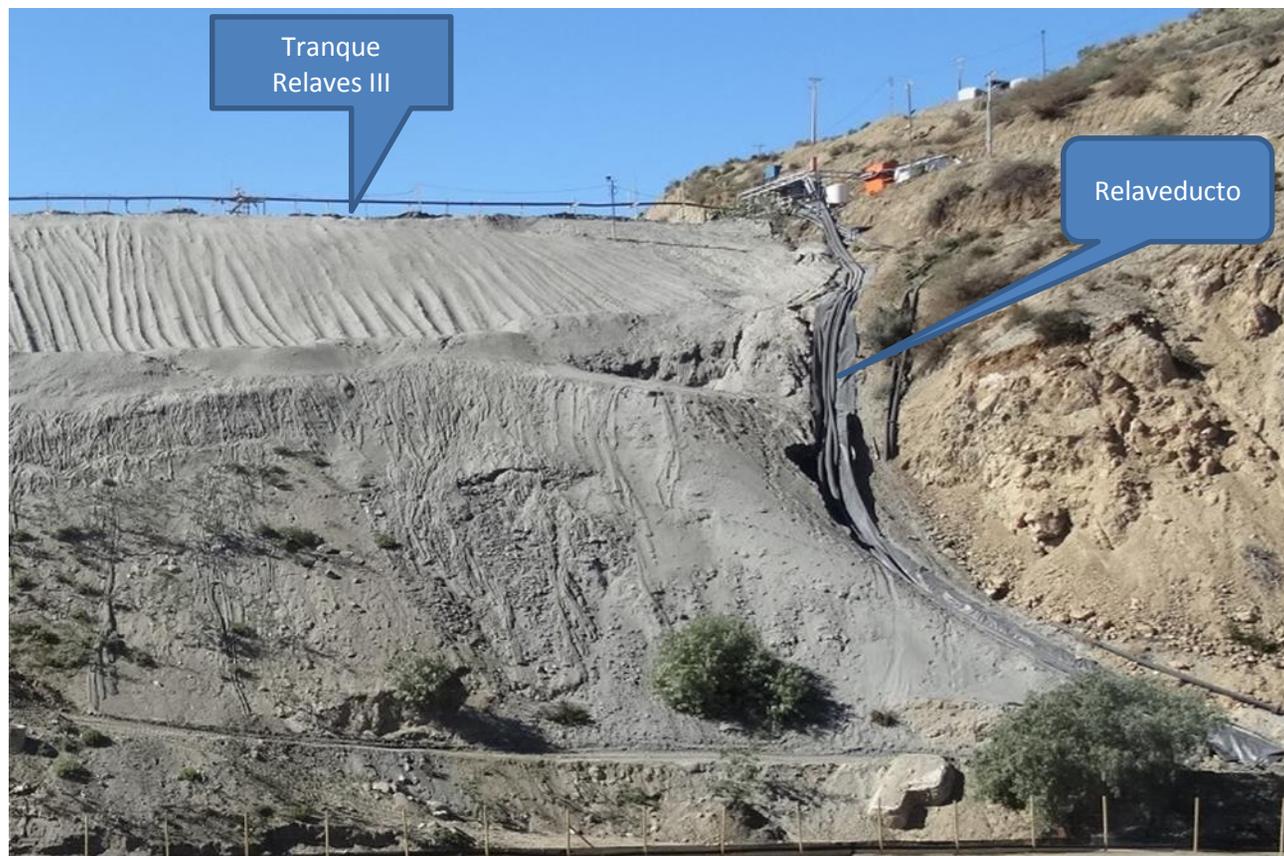
**Fotografía 7.**

Vista al muro oeste del Tranque III, sección de mayor pendiente por donde corre el relaveducto

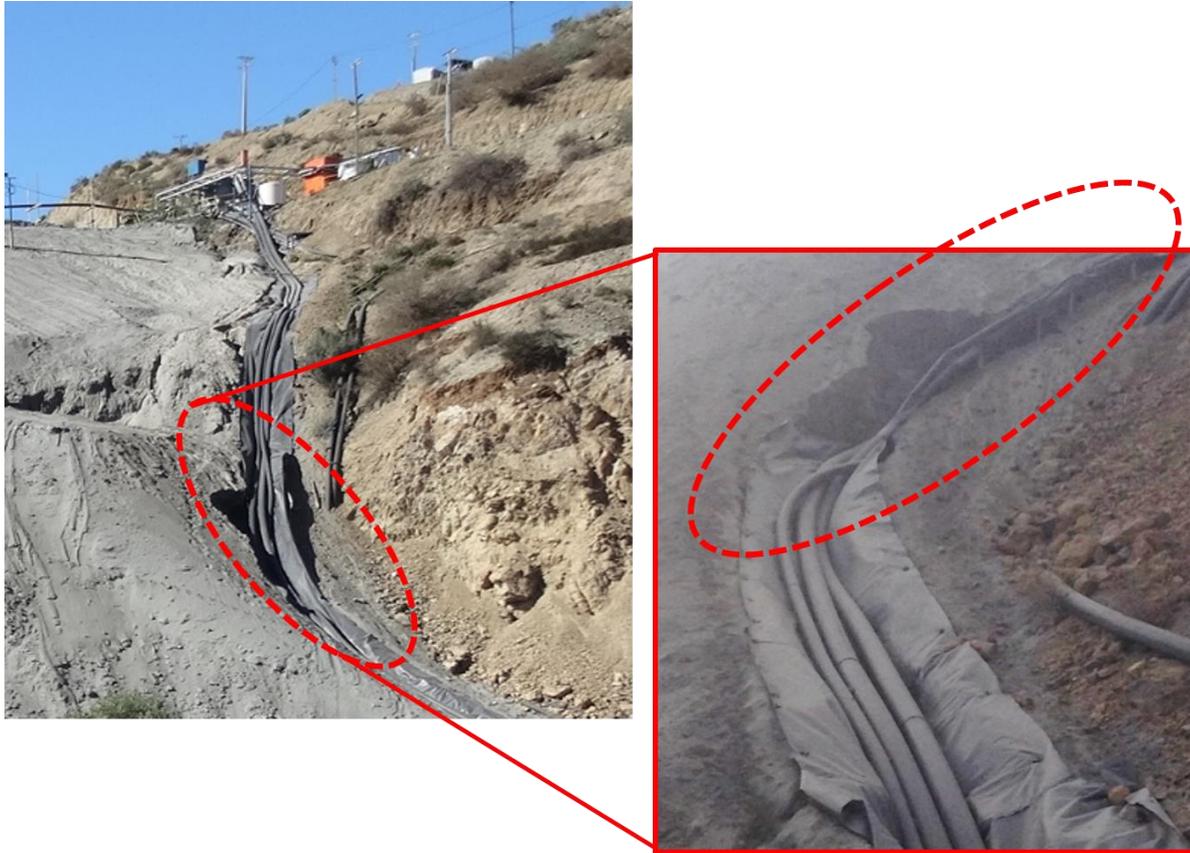
**Fotografía 8.**

Detalle a sección de mayor pendiente por donde corre el relaveducto. En fotografía de acercamiento (derecha) se observa el desprendimiento de la manta de HDPE de sus anclajes y erosión del suelo.

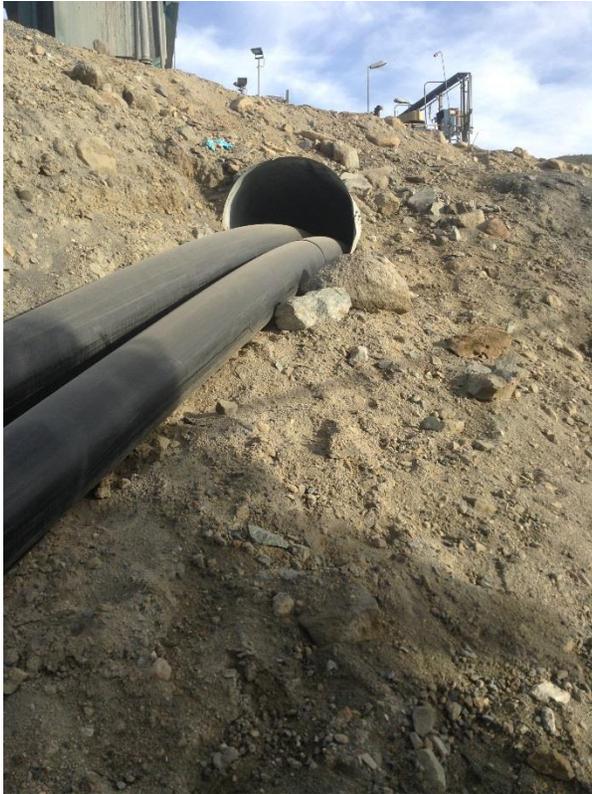
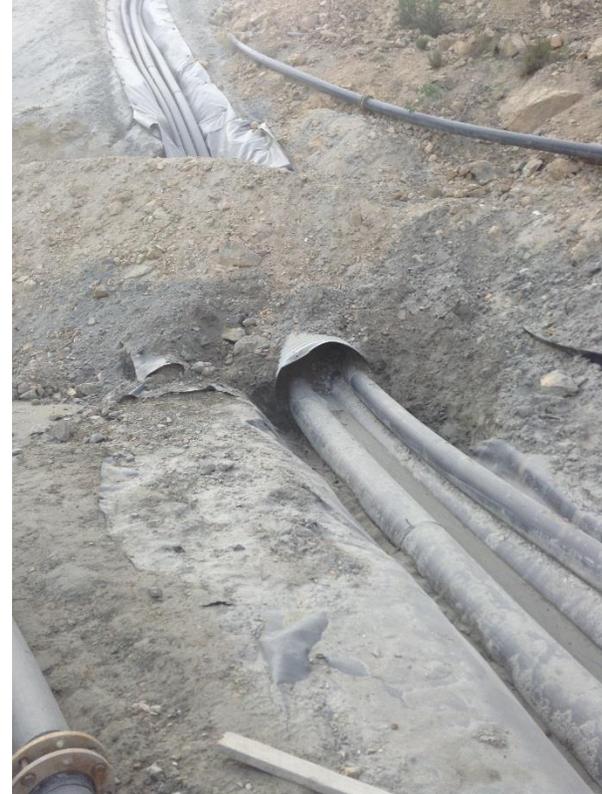
<b>Fotografía 9.</b>		<b>Fecha:</b> 21-07-2016		<b>Fotografía 10.</b>		<b>Fecha:</b> 21-07-2016	
<b>Coordenadas DATUM WGS84 HUSO 19</b>		<b>Coordenada Norte:</b> 6583769 m	<b>Coordenada Este:</b> 6583739 m	<b>Coordenadas DATUM WGS84 HUSO 19</b>		<b>Coordenada Norte:</b> 6583735 m	<b>Coordenada Este:</b> 286900 m
<b>Descripción medio de prueba:</b> Vista a obra de arte en cruce de camino (tubería corrugada) para el paso del relaveducto desde Planta Los Mantos hacia tranque de relaves.				<b>Descripción medio de prueba:</b> Vista a obra de arte en cruce de camino (tubería corrugada) para el paso del relaveducto desde Planta Los Mantos hacia tranque de relaves.

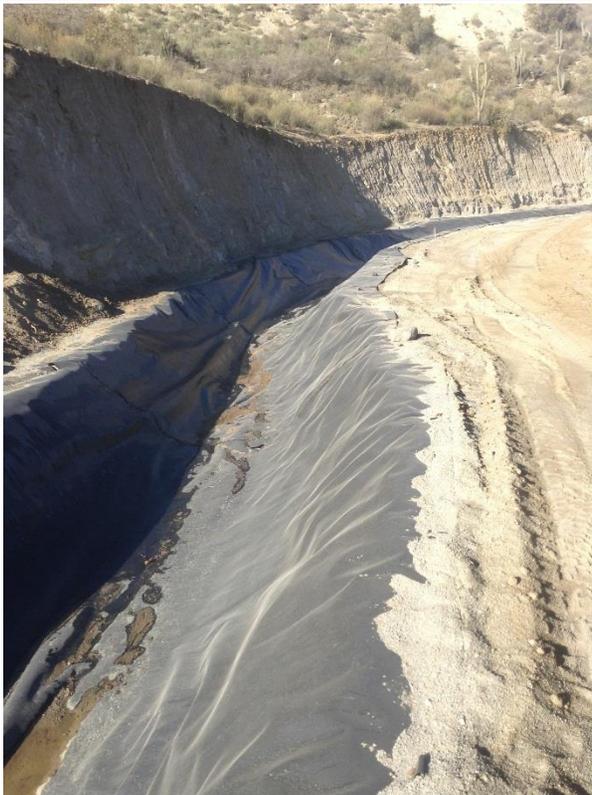
**Fotografía 11.**

Vista a canal de contorno impermeabilizado aguas arriba del Tranque III.

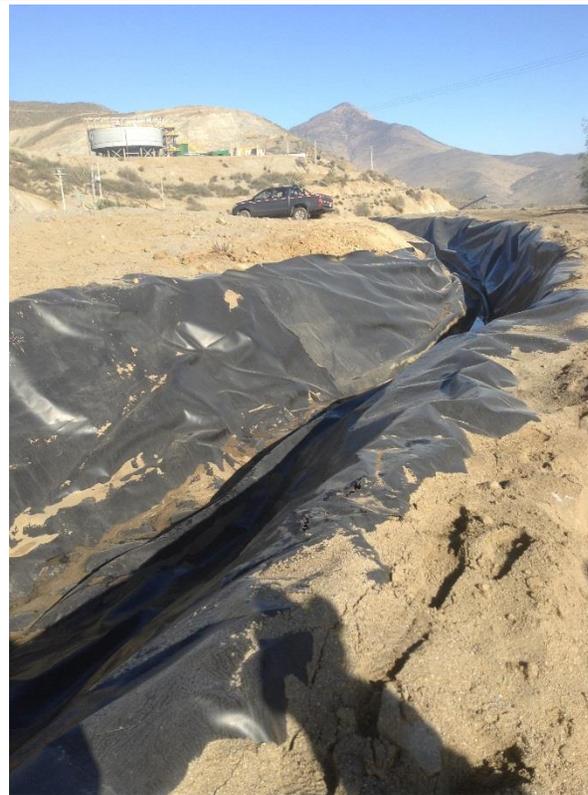
**Fotografía 12.**

Vista a canal de contorno impermeabilizado aguas arriba del Tranque III.

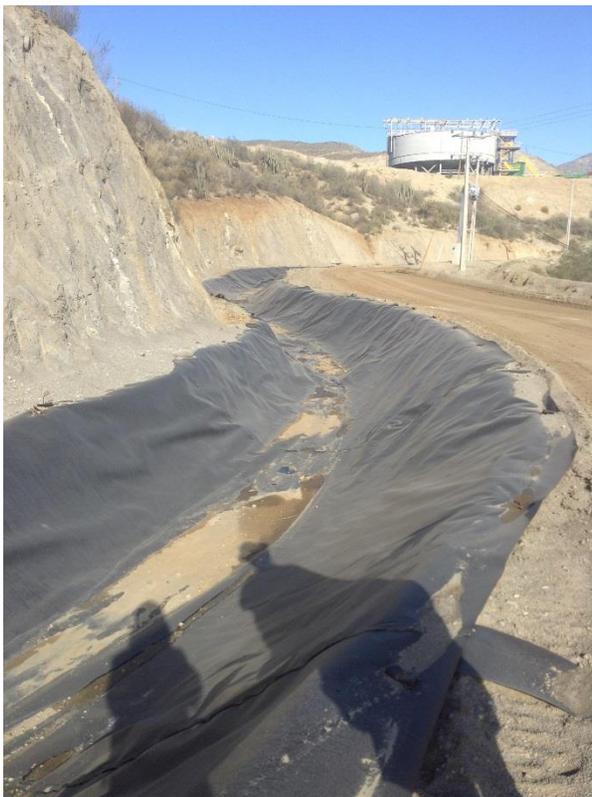
**Fotografía 13.**

Vista a canal de contorno impermeabilizado aguas arriba del Tranque III.

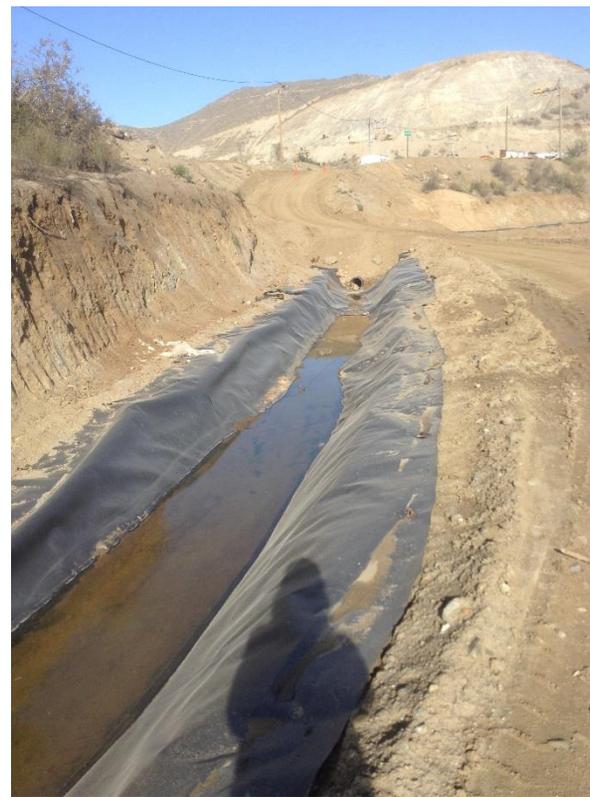
**Fotografía 14.**

Vista a canal de contorno impermeabilizado aguas arriba del Tranque III.

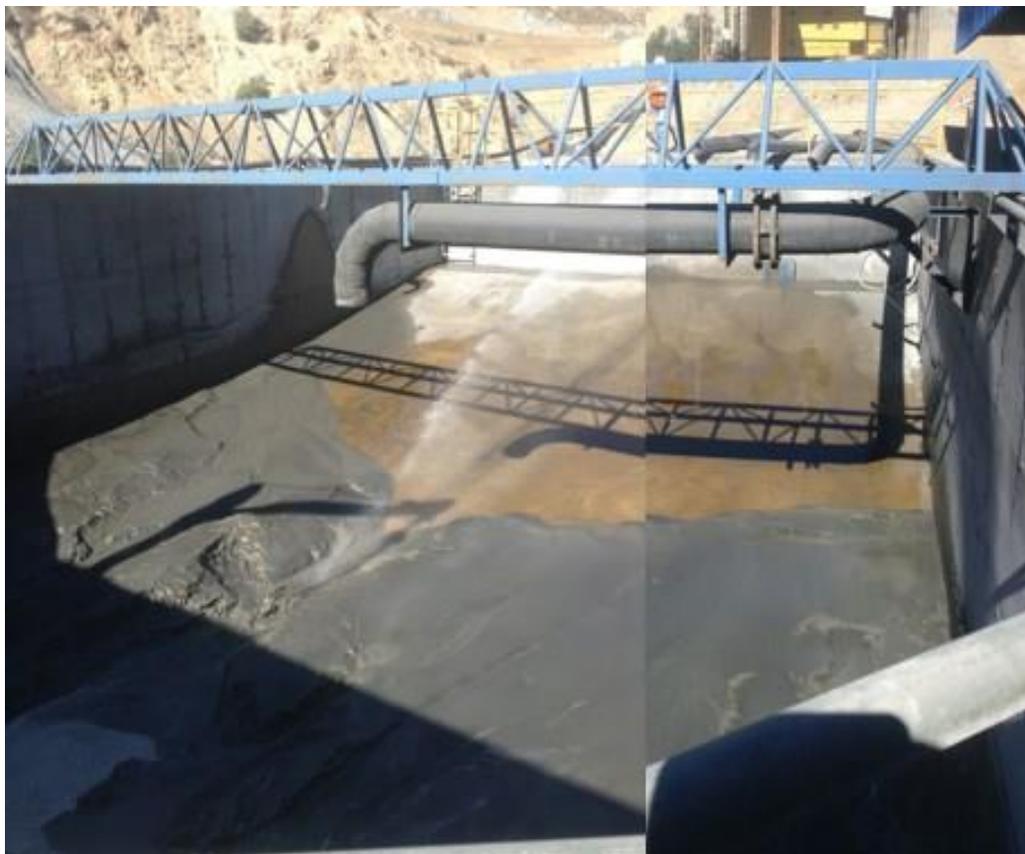
**Fotografía 15.**

Vista a piscina de emergencia de Planta Los Mantos

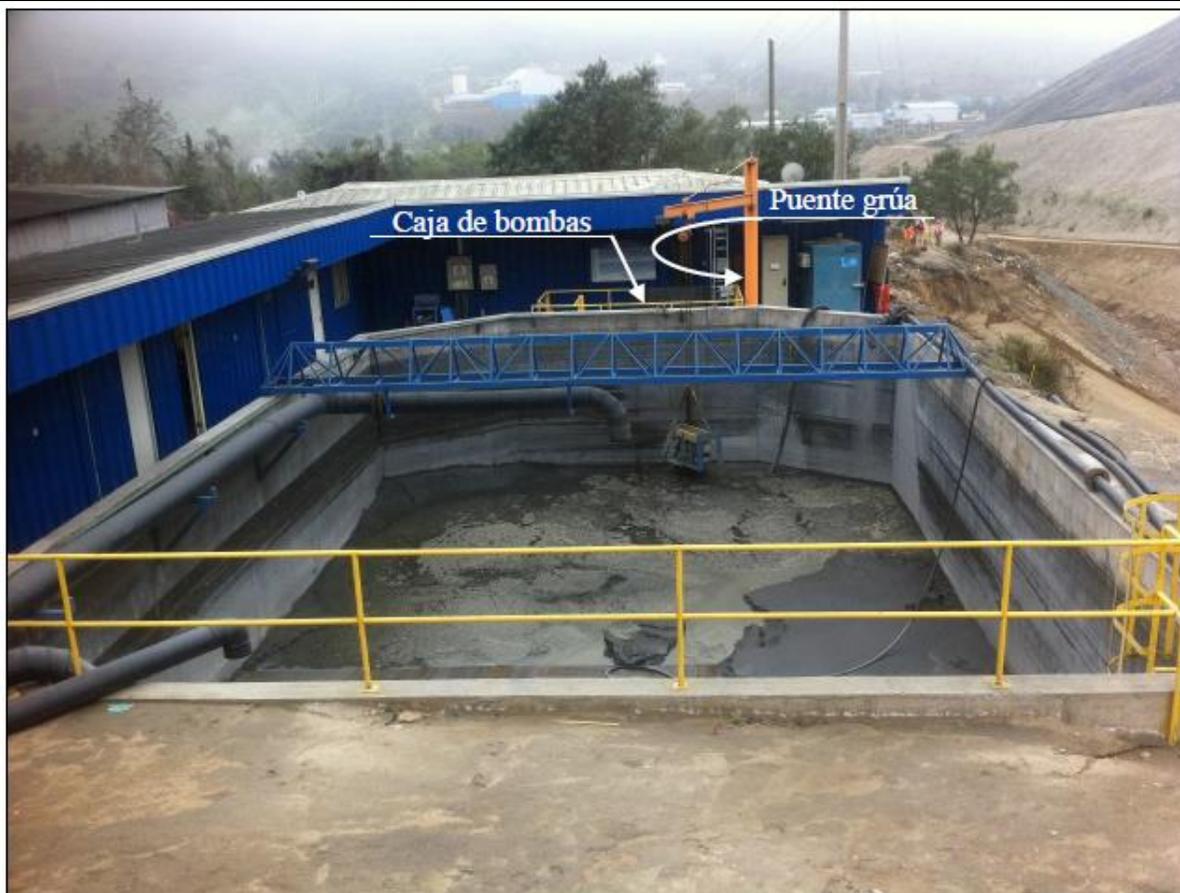
**Fotografía 16.**

Piscina de contingencia 500 m<sup>3</sup> y bombas a piso al interior de la "Caja de Bombas" (Fuente : Informe consolidado final PdC MAP (Figura 26))

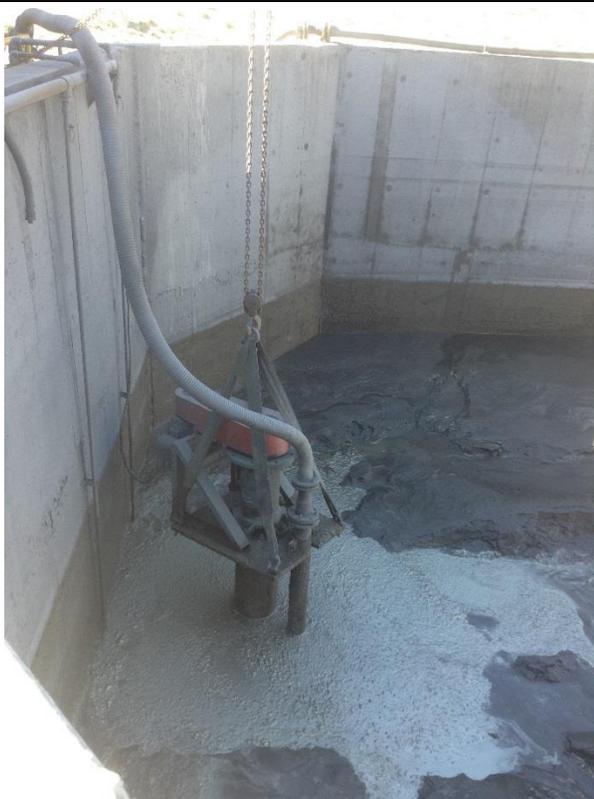
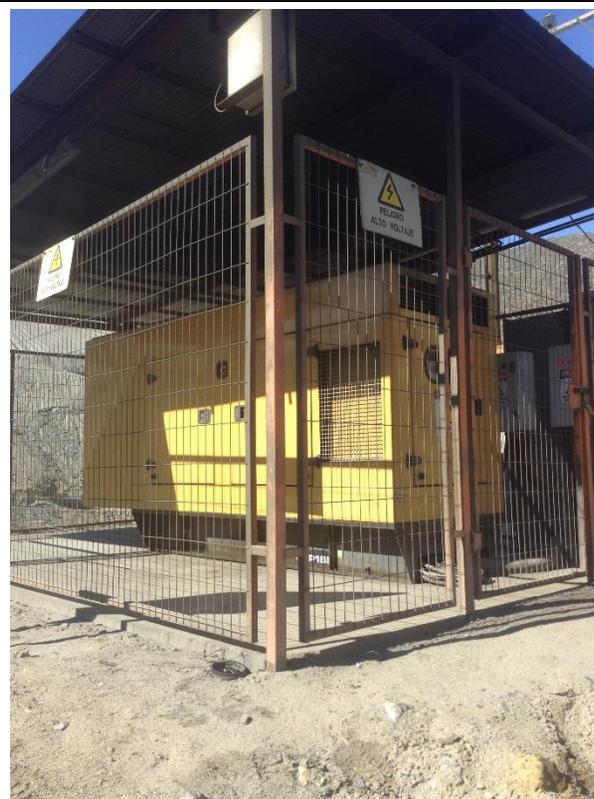
<b>Fotografía 17.</b>		<b>Fecha:</b> 20-07-2016		<b>Fotografía 18.</b>		<b>Fecha:</b> 20-07-2016	
<b>Coordenadas DATUM WGS84 HUSO 19</b>		<b>Coordenada Norte:</b>	<b>Coordenada Este:</b>	<b>Coordenada Norte:</b>	<b>Coordenada Norte:</b>	<b>Coordenada Este:</b>	<b>Coordenada Este:</b>
		6583808 m	286841 m	6583808 m	6583808 m	286841 m	286841 m
<b>Descripción medio de prueba:</b> Vista a bomba superficial de piscina de emergencia Planta Los Mantos				<b>Descripción medio de prueba:</b> Equipo de generación de energía de respaldo Planta Los Mantos
