**INFORME TÉCNICO DE FISCALIZACIÓN AMBIENTAL**

**Requerimiento de Ingreso al SEIA**

**PLANTA FUNDICIÓN ALCONES**

**DFZ-2019-982-VI-SRCA**

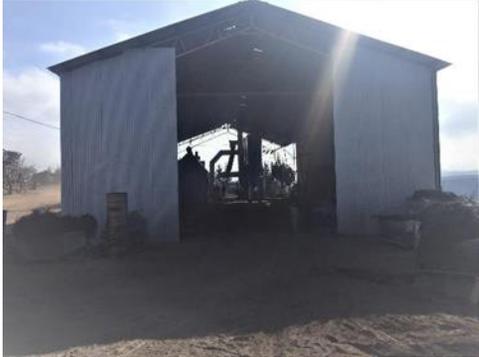
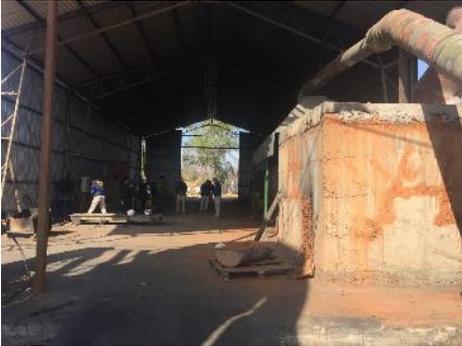
<b>Fotografía 1.</b>	<b>Fecha:</b> 15-05-2019	<b>Fotografía 2.</b>	<b>Fecha:</b> 15-05-2019
<b>Coordenadas WGS84</b>	<b>Norte:</b> 6.189.083 m. <b>Este:</b> 245.300 m.	<b>Coordenadas WGS84</b>	<b>Norte:</b> 6.189.083 m. <b>Este:</b> 245.300 m.
<b>Descripción Medio de Prueba:</b> Fotografía muestra nuevo galpón con horno de fusión de plomo, operativo desde enero de 2019, por la Empresa contratista Fundiciones Mallermo.		<b>Descripción Medio de Prueba:</b> Fotografía muestra nuevo galpón con horno de fusión de plomo, operativo desde enero de 2019, por la Empresa contratista Fundiciones Mallermo.

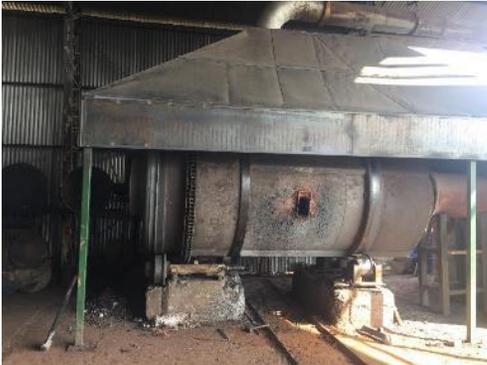
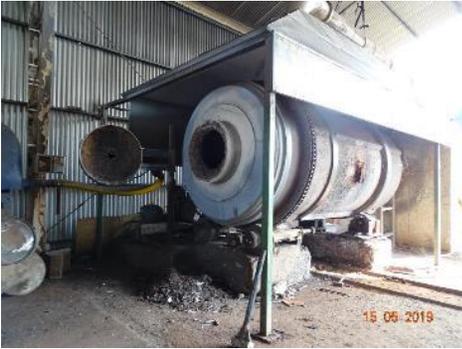
<b>Fotografía 3.</b>	<b>Fecha:</b> Fecha: 15-05-2019	<b>Fotografía 4.</b>	<b>Fecha:</b> Fecha: 15-05-2019
<b>Coordenadas WGS84</b>	<b>Norte:</b> 6.189.083 m. <b>Este:</b> 245.300 m.	<b>Coordenadas WGS84</b>	<b>Norte:</b> 6.189.083 m. <b>Este:</b> 245.300 m.
<b>Descripción Medio de Prueba:</b> Fotografía muestra horno de fusión horizontal rotatorio, ubicado dentro del nuevo galpón construido		<b>Descripción Medio de Prueba:</b> Fotografía muestra horno de fusión horizontal rotatorio, ubicado dentro del nuevo galpón construido.

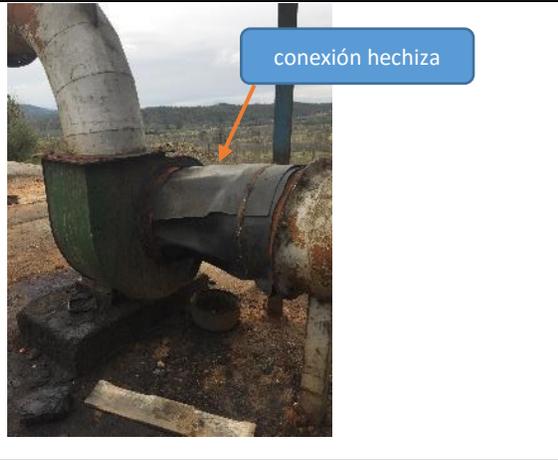
**Fotografía 5.** Fecha: 15-05-2019

**Descripción Medio de Prueba:** Fotografía muestra conexiones hechizas de tuberías, que unen el horno y filtros de mangas.

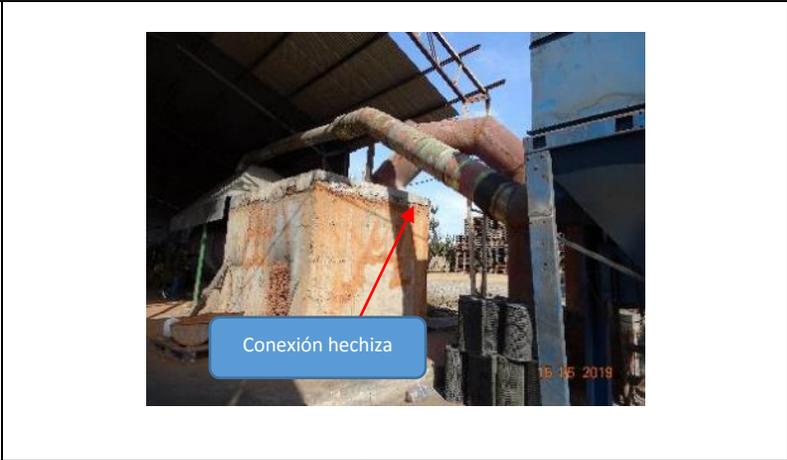
**Fotografía 6.** Fecha: 15-05-2019

**Descripción Medio de Prueba:** Fotografía muestra conexión hechiza de tuberías que une horno a filtro de mangas.

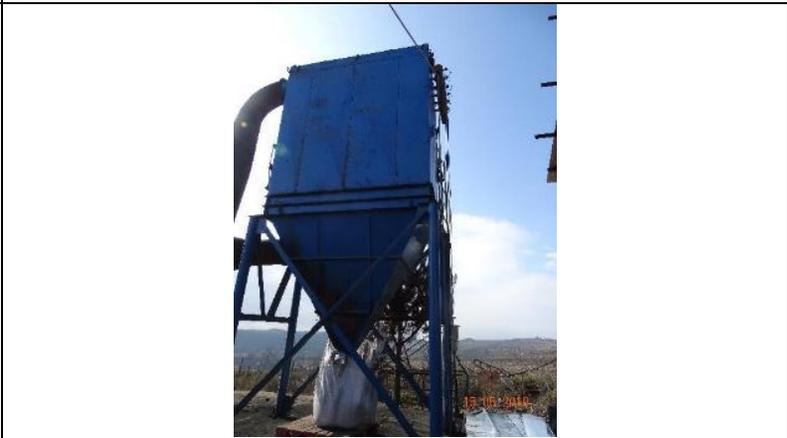
**Fotografía 8.** Fecha: 15-05-2019

**Descripción Medio de Prueba:** Fotografía muestra filtro de manga y maxisacos receptor de material precipitado.

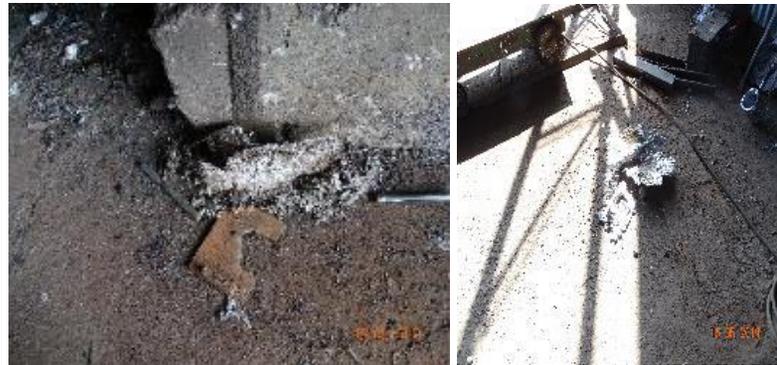
**Fotografía 9.**

**Descripción Medio de Prueba:** Fotografía muestra restos de plomo en el suelo del galpón de horno de fusión.

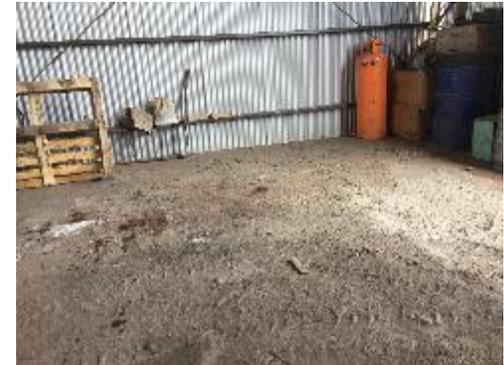
**Fotografía 10.**

**Descripción Medio de Prueba:** Fotografía muestra piso del galpón, de concreto no continuo, con grietas y algunos sectores con suelo desnudo.

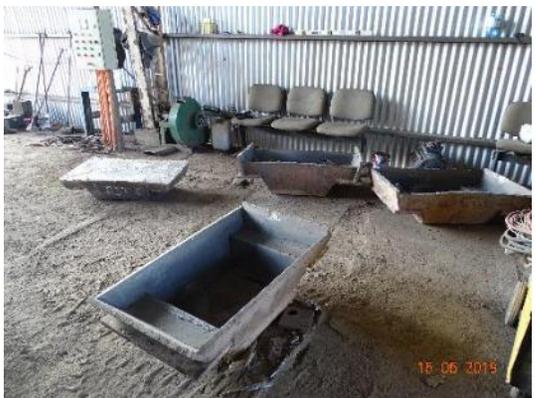
**Fotografía 11.**

**Descripción Medio de Prueba:** Fotografía muestra moldes de tochos de plomo y tocho de plomo terminado.

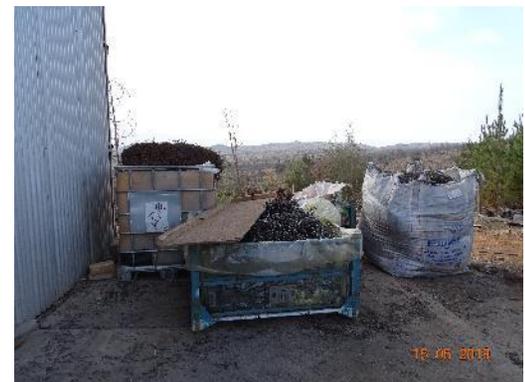
**Fotografía 12.**

**Descripción Medio de Prueba:** Fotografía muestra maxisacos con viruta metálica fuera del galpón nuevo a la intemperie, utilizada para mezcla de fusión

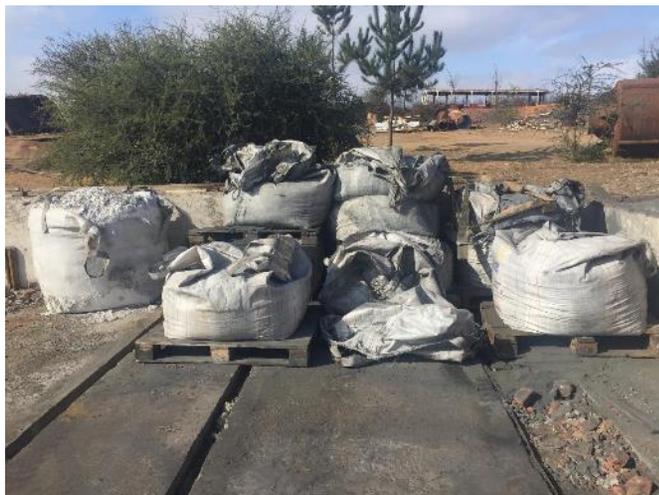
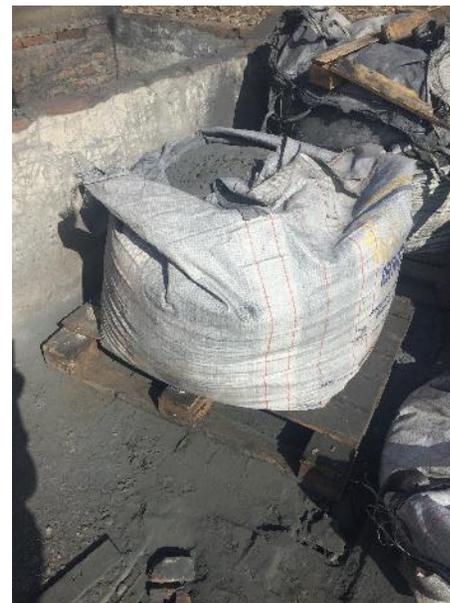
- Al exterior del galpón, se constató acopio de 9 maxisacos con material precipitado (cenizas) provenientes de los filtros de mangas, los cuales se encontraban abiertos y a la intemperie.

<b>Fotografía 13.</b>	<b>Fecha:</b> 15-05-2019		<b>Fotografía 14.</b>	<b>Fecha:</b> 15-05-2019	
<b>Coordenadas WGS84</b>	<b>Norte:</b> 6.189.108 m.	<b>Este:</b> 245.294 m.	<b>Coordenadas WGS84</b>	<b>Norte:</b> 6.189.108 m.	<b>Este:</b> 245.294 m.
<b>Descripción Medio de Prueba:</b> Fotografía muestra acopio de 9 maxisacos con material precipitado (cenizas) provenientes de los filtros de mangas, los cuales se encontraban abiertos y a la intemperie.			<b>Descripción Medio de Prueba:</b> Fotografía muestra maxisacos con material precipitado provenientes de los filtros de mangas, los cuales se encontraban abiertos y a la intemperie.

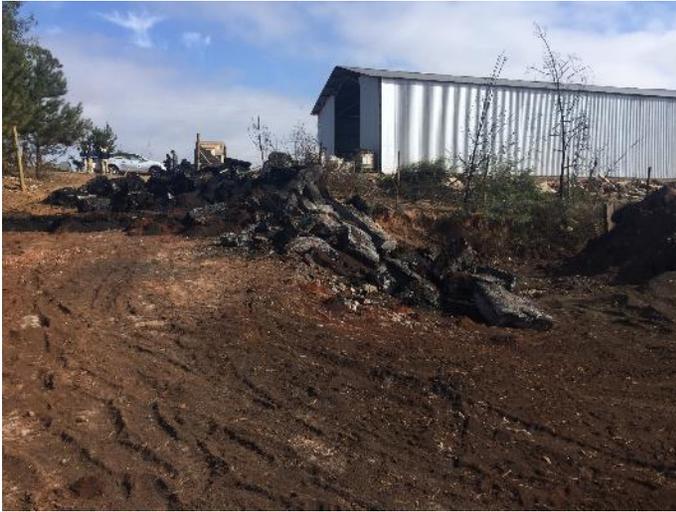
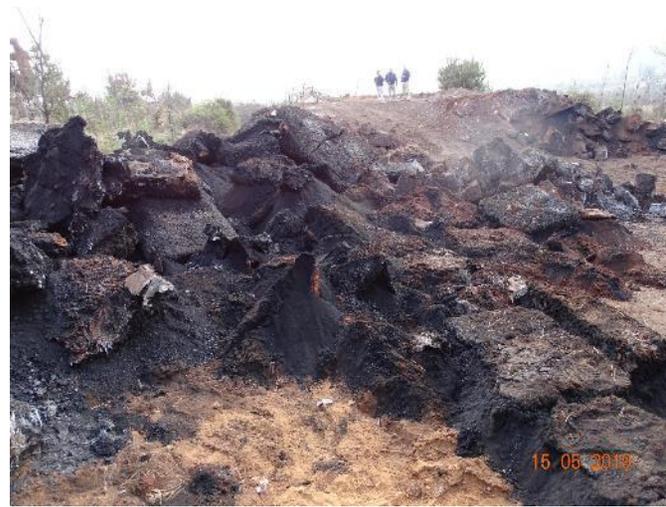
- A un costado del galpón se observó un sector de acumulación de escorias proveniente del horno de fusión, constatando que algunas de ellas se encontraban tibias (presentan temperatura) y con presencia de plomo fundido, además, están acumuladas a la intemperie sobre suelo desnudo.

**Descripción Medio de Prueba:** Fotografía muestra acopio de escorias acumuladas a la intemperie sobre suelo desnudo, constatando que algunas de ellas se encuentran tibias (presentan temperatura) y con presencia de plomo fundido.

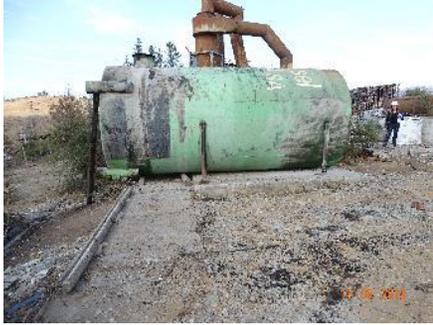
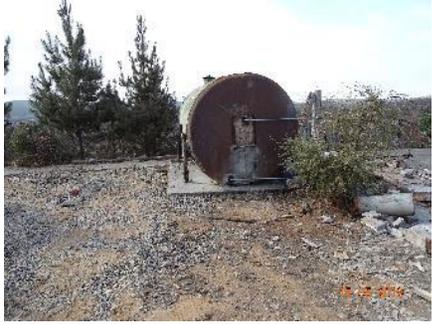
- A un costado del galpón nuevo (N°3) se encuentra un estanque con petróleo, sin pretil de contención, con evidencia de derrame al suelo desnudo a su alrededor.

<b>Fotografía 17.</b>	<b>Fecha:</b> 15-05-2019	<b>Fotografía 18.</b>	<b>Fecha:</b> 15-05-2019
<b>Coordenadas WGS84</b>	<b>Norte:</b> 6.189.119 m <b>Este:</b> 245.290 m.	<b>Coordenadas WGS84</b>	<b>Norte:</b> 6.189.091 m. <b>Este:</b> 245.331 m.
<b>Descripción Medio de Prueba:</b> Fotografía muestra estanque con petróleo (sector nuevo galpón de fusión), sin pretil de contención, con evidencia de derrame al suelo desnudo a su alrededor.		<b>Descripción Medio de Prueba:</b> Fotografía muestra estanque con petróleo (sector nuevo galpón de fusión), sin pretil de contención, con evidencia de derrame al suelo desnudo a su alrededor.

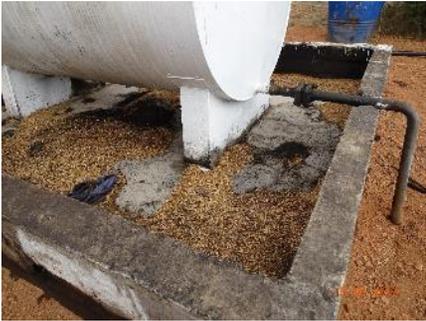
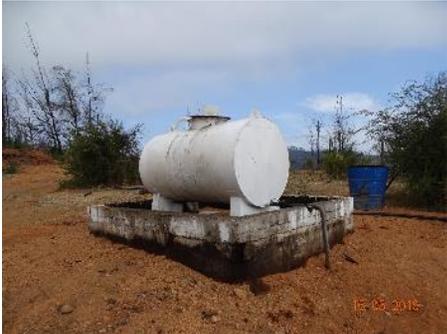
- Se constató estanque de 7000 L de petróleo, (estanque descrito en inspección ambiental realizada el 14 de marzo de 2018 por esta Superintendencia, bajo informe <DFZ-2019-158-VI-RCA>), se observó que en su interior sigue habiendo presencia de petróleo derramado con aserrín, y alrededor de la piscina de contención y sobre el suelo desnudo, sigue habiendo presencia de derrames de petróleo, los cuales fueron cubiertos con tierra.

<b>Fotografía 19.</b>	<b>Fecha:</b> 15-05-2019	<b>Fotografía 20.</b>	<b>Fecha:</b> 15-05-2019
<b>Coordenadas WGS84</b>	<b>Norte:</b> 6.188.967 m <b>Este:</b> 245.370 m.	<b>Coordenadas WGS84</b>	<b>Norte:</b> 6.188.967 m <b>Este:</b> 245.370 m.
<b>Descripción Medio de Prueba:</b> Fotografía muestra estanque con petróleo (descrito informe <DFZ-2019-158-VI-RCA>), en su interior sigue habiendo presencia de petróleo derramado con aserrín.		<b>Descripción Medio de Prueba:</b> Fotografía muestra estanque con petróleo (descrito informe <DFZ-2019-158-VI-RCA>), alrededor de la piscina de contención y sobre el suelo desnudo, sigue habiendo presencia de derrames de petróleo, los cuales fueron cubiertos con tierra.

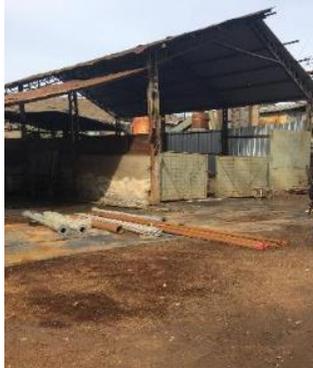
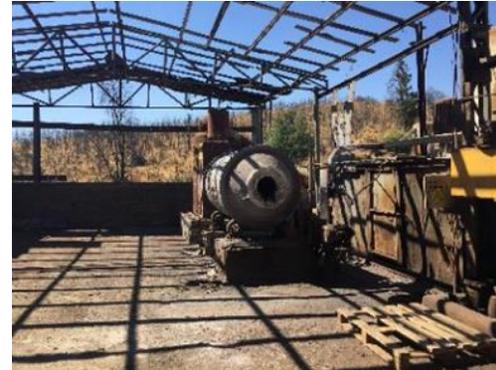
<b>Fotografía 21.</b>	<b>Fecha:</b> 15-05-2019		<b>Fotografía 22.</b>	<b>Fecha:</b> 14-04-2018	
<b>Coordenadas WGS84</b>	<b>Norte:</b> 6.189.029m	<b>Este:</b> 245.363m.	<b>Coordenadas WGS84</b>	<b>Norte:</b> 6.189.091 m.	<b>Este:</b> 245.331 m.
<b>Descripción Medio de Prueba:</b> Fotografía muestra galpón N°2 (descrito en informe <DFZ-2019-158-VI-RCA>) el cual fue reparado y reconstruido en su techumbre y paredes.			<b>Descripción Medio de Prueba:</b> Fotografía muestra galpón 2 destruido, con un horno de fusión horizontal rotatorio, constatado en fiscalización del 14 de marzo de 2018, descrito en informe <DFZ-2019-158-VI-RCA>

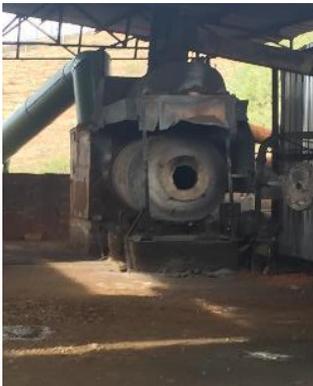
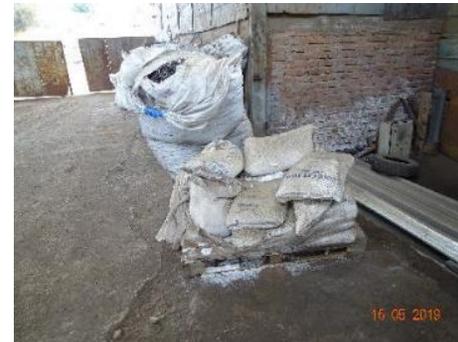
- Se constató la existencia de 8 maxisacos con viruta metálica, sacos con ceniza de soda pesada (sustancia peligrosa), alguno de ellos abiertos, sobre pallet de madera, estos se encontraban sobre suelo de concreto no continuo presentando grietas.

<b>Fotografía 23.</b>	<b>Fecha:</b> 15-05-2019		<b>Fotografía 24.</b>	<b>Fecha:</b> 15-05-2019	
<b>Coordenadas WGS84</b>	<b>Norte:</b> 6.189.029m	<b>Este:</b> 245.363m.	<b>Coordenadas WGS84</b>	<b>Norte:</b> 6.189.091 m.	<b>Este:</b> 245.331 m.
<b>Descripción Medio de Prueba:</b> Fotografía muestra horno rotatorio sin operar al interior galpón N°2 (descrito en informe <DFZ-2019-158-VI-RCA>) el cual fue reparado y reconstruido en su techumbre y paredes.			<b>Descripción Medio de Prueba:</b> Fotografía muestra galpón 2 (descrito en informe <DFZ-2019-158-VI-RCA>), donde se observan maxisacos con viruta metálica, sacos con ceniza de soda pesada (sustancia peligrosa), alguno de ellos abiertos, sobre pallet de madera, estos se encontraban sobre suelo de concreto no continuo presentando grietas.

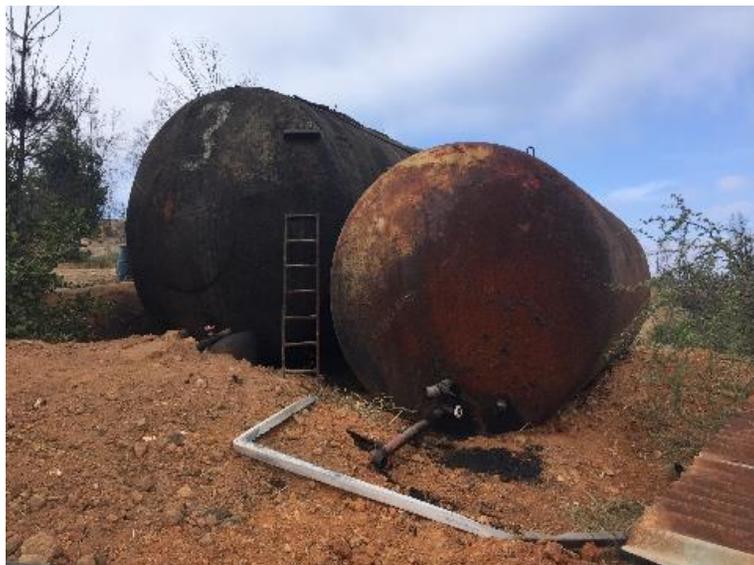
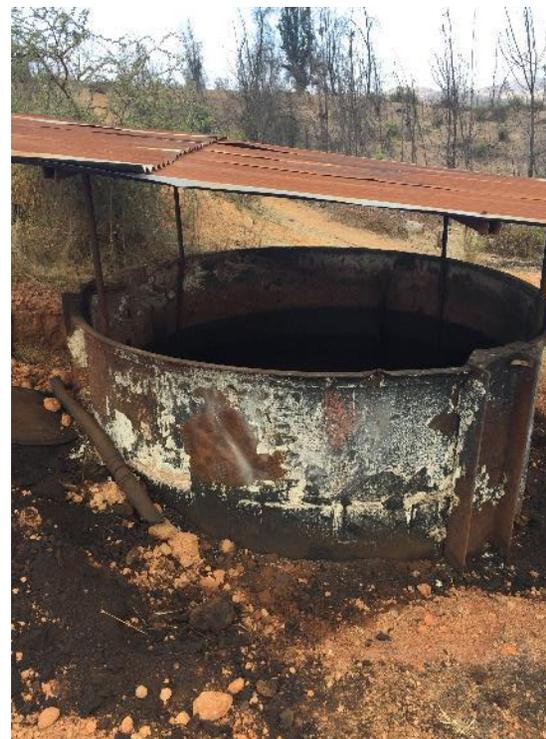
- Se visitó sector cercano a los galpones antiguos ( hornos N°1 y N°2) de la planta, constatando la existencia de un estanque y una piscina, ambos con aceite usado en su interior, no presentan contención de seguridad para derrames (ver fotografías 25 y 26), además, se observó un área de 30m x 18m aproximados de extensión, con derrame de aceite usado al suelo desnudo, cubierto con material de tierra, pudiendo observar que el aceite usado emerge en algunos puntos y en los bordes del material de tierra .Esta área fue medida con equipo distanciómetro DISTO™ D5 ( 540 m<sup>2</sup>) y corroborados con registro fotográficos de DRON marca DJI y herramienta de Google Earth. Adicionalmente, la extensión del derrame continúa quebrada abajo del cerro, llegando a la quebrada denominada el Chivato, la cual alimenta el tranque perteneciente al Fundo Alcones, existiendo una distancia aproximada de 205 mt desde el derrame al curso de agua superficial (ver fotografías 27 y 28). Además, aguas abajo se apreció un pozo profundo de agua subterránea, el cual cuenta con bomba que extrae agua para consumo de baños, duchas de los trabajadores y casa del cuidador que se utiliza como comedor para los trabajadores, además, esta agua es utilizada como bebida para los animales del fundo, tales como; caballos, vacunos y cerdos (ver fotografía 29).

<b>Fotografía 25.</b>	<b>Fecha:</b> 15-05-2019		<b>Fotografía 26.</b>	<b>Fecha:</b> 15-05-2019	
<b>Coordenadas WGS84</b>	<b>Norte:</b> 6.188.894 m	<b>Este:</b> 245.404 m.	<b>Coordenadas WGS84</b>	<b>Norte:</b> 6.188.894 m.	<b>Este:</b> 245.331 m.
<b>Descripción Medio de Prueba:</b> Fotografía muestra estanque con aceite usado en su interior, apreciándose derrames en suelo desnudo y sin contención de seguridad para derrames.			<b>Descripción Medio de Prueba:</b> Fotografía muestra piscina, estanque con aceite usado en su interior, apreciándose derrames en suelo desnudo y sin contención de seguridad para derrames.

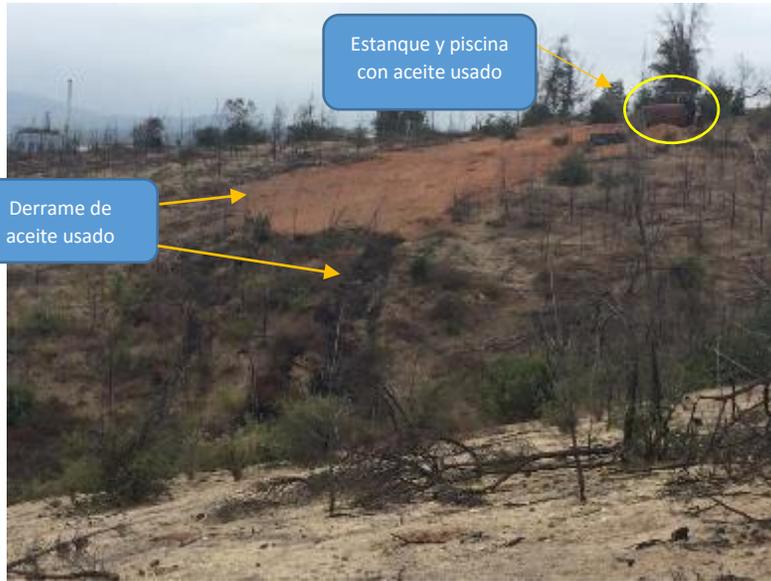
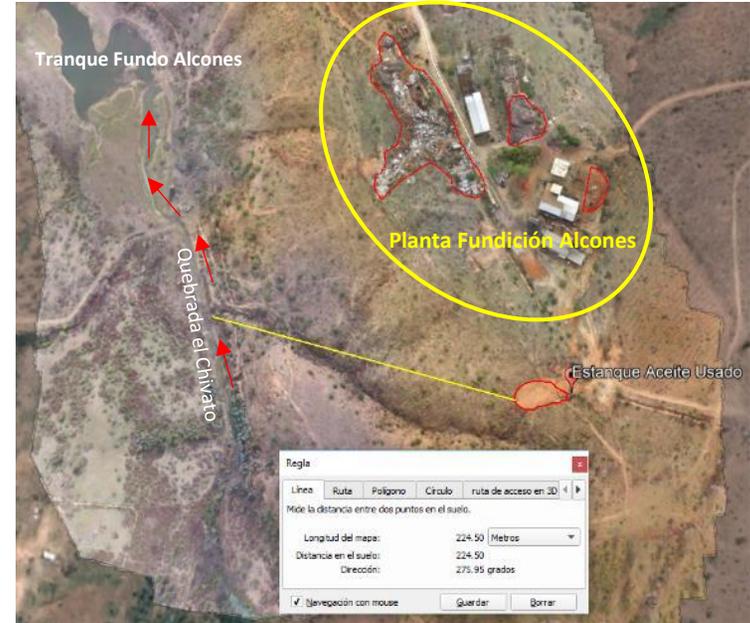
<b>Fotografía 27.</b>	<b>Fecha:</b> 15-05-2019		<b>Fotografía 28.</b>	<b>Fecha:</b> 04-06-2019	
<b>Coordenadas WGS84</b>	<b>Norte:</b> 6.188.894 m	<b>Este:</b> 245.404 m.	<b>Coordenadas WGS84</b>	<b>Norte:</b> 6.188.894 m.	<b>Este:</b> 245.331 m.
<b>Descripción Medio de Prueba:</b> Fotografía muestra estanque con aceite usado en su interior, no presenta contención de seguridad para derrames, apreciándose derrames en suelo desnudo.			<b>Descripción Medio de Prueba:</b> Fotografía tomada por DRON Marca: DJI, y posicionada en Google Earth, donde se aprecia distancia de 224 m aproximados, desde el derrame de aceite usado al curso de agua superficial que alimenta el tranque de Fundo Alcones.

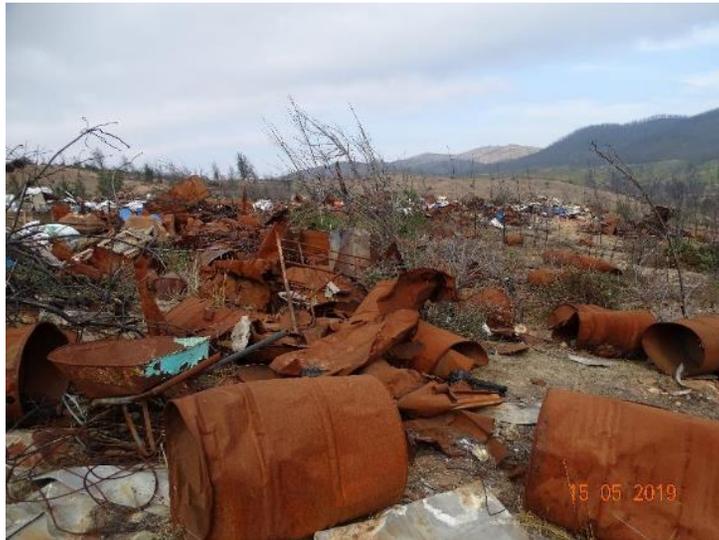
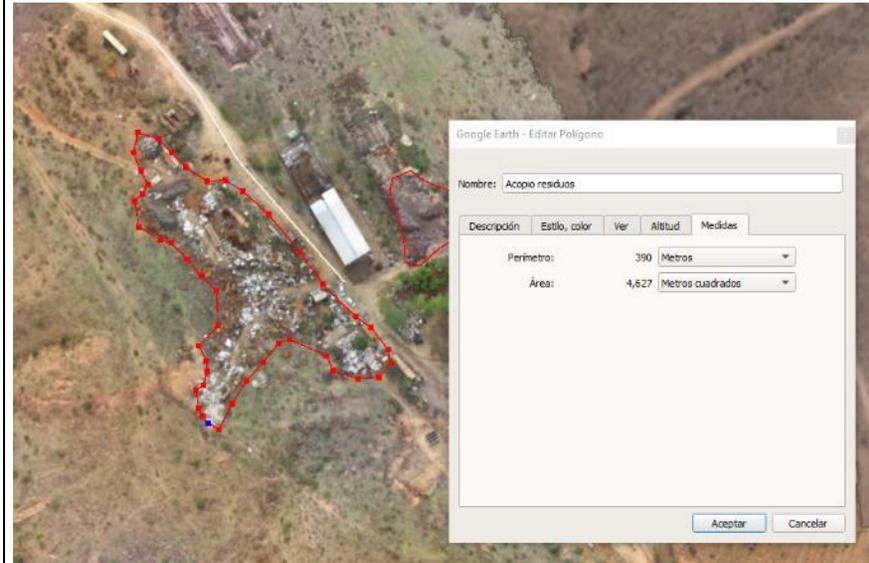
- Se constató la existencia de acopios de residuos en la ladera de cerro con una pendiente elevada en un área aproximada de 4.627 m<sup>2</sup> (medidos con herramienta Google Earth) sobre suelo desnudo, a la intemperie, los cuales corresponden a; residuos industriales no peligrosos; chatarras, maderas, carrocerías de autos de vehículos, plásticos, basura domiciliaria y residuos peligrosos tales como: tambores con resto de aceites usados, cenizas (materia precipitado de filtros de mangas) en maxisacos abiertos, escorias, tarros de pinturas, carcasas de baterías de auto y camión, adicionalmente, se encontró acopio de tipo montículo de pizarreños quebrados correspondientes a asbesto cemento en estado friable, y cenizas (material particulado precipitado proveniente de filtros de manga) (ver fotografía 33 y 34).

<b>Fotografía 33.</b>	<b>Fecha:</b> 15-05-2019		<b>Fotografía 34.</b>	<b>Fecha:</b> 04-06-2019	
<b>Coordenadas WGS84</b>	<b>Norte:</b> 6.189.076m	<b>Este:</b> 245.266m.	<b>Coordenadas WGS84</b>	<b>Norte:</b> 6.189.076m	<b>Este:</b> 245.266m.
<b>Descripción Medio de Prueba:</b> Fotografía muestra acopios de residuos en la ladera de cerro sobre suelo desnudo, a la intemperie, los cuales corresponden a; residuos industriales no peligrosos; chatarras, maderas, carrocerías de autos de vehículos, plásticos, basura domiciliaria y residuos peligrosos.			<b>Descripción Medio de Prueba:</b> Fotografía tomada por DRON Marca: DJI, muestra acopios de residuos (incluyendo acopio de cenizas y asbesto) en la ladera de cerro en un área aproximada de 4.632 m <sup>2</sup> sobre suelo desnudo, a la intemperie.

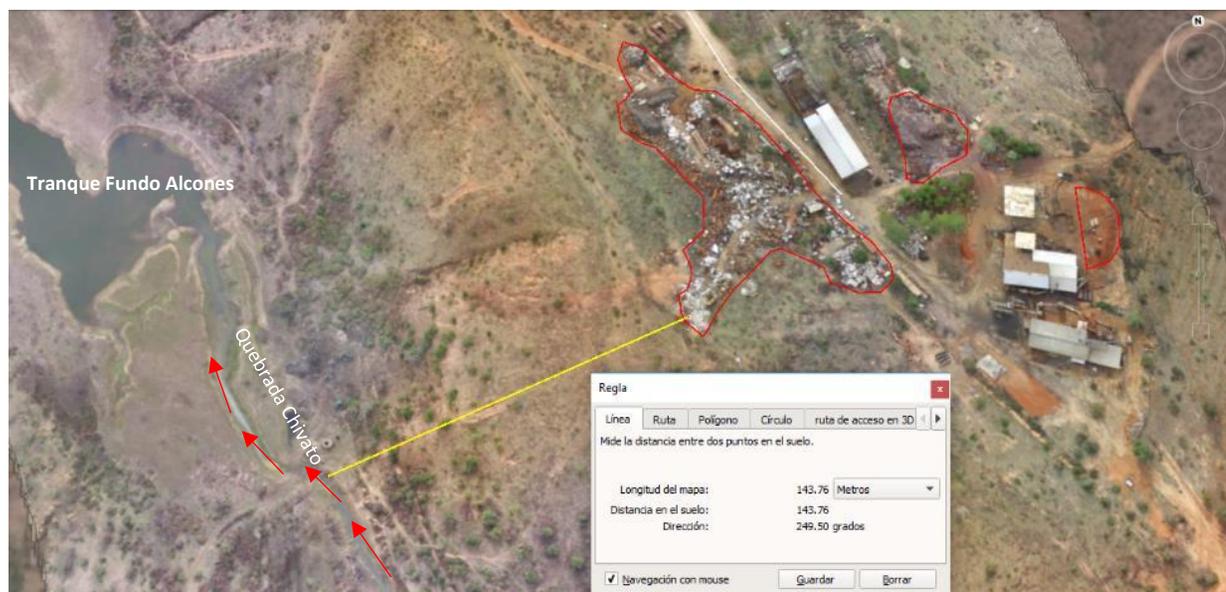
- Se aprecia que existe una distancia aproximada de 143 mt, desde la ladera de cerro con el acopio de residuos descritos anteriormente, a la quebrada el Chivato, la cual alimenta el tranque perteneciente al Fundo Alcones propiedad del Titular, (ver fotografía 35).

<b>Fotografía 35.</b>	<b>Fecha:</b> 04-06-2019	
<b>Coordenadas DATUM WGS84 HUSO 19</b>	<b>Coordenada Norte:</b> 6.188.896 m	<b>Coordenada Este:</b> 245.396 m
<b>Descripción Medio de Prueba:</b> En fotografía tomada por DRON Marca: DJI se muestra distancia aproximada de 143 m (medidos con herramienta Google Earth y fotografía DRON), desde la ladera de cerro con el acopio de residuos (cenizas, chatarra, entre otros), al curso de agua superficial que conduce al tranque de propiedad del Titular

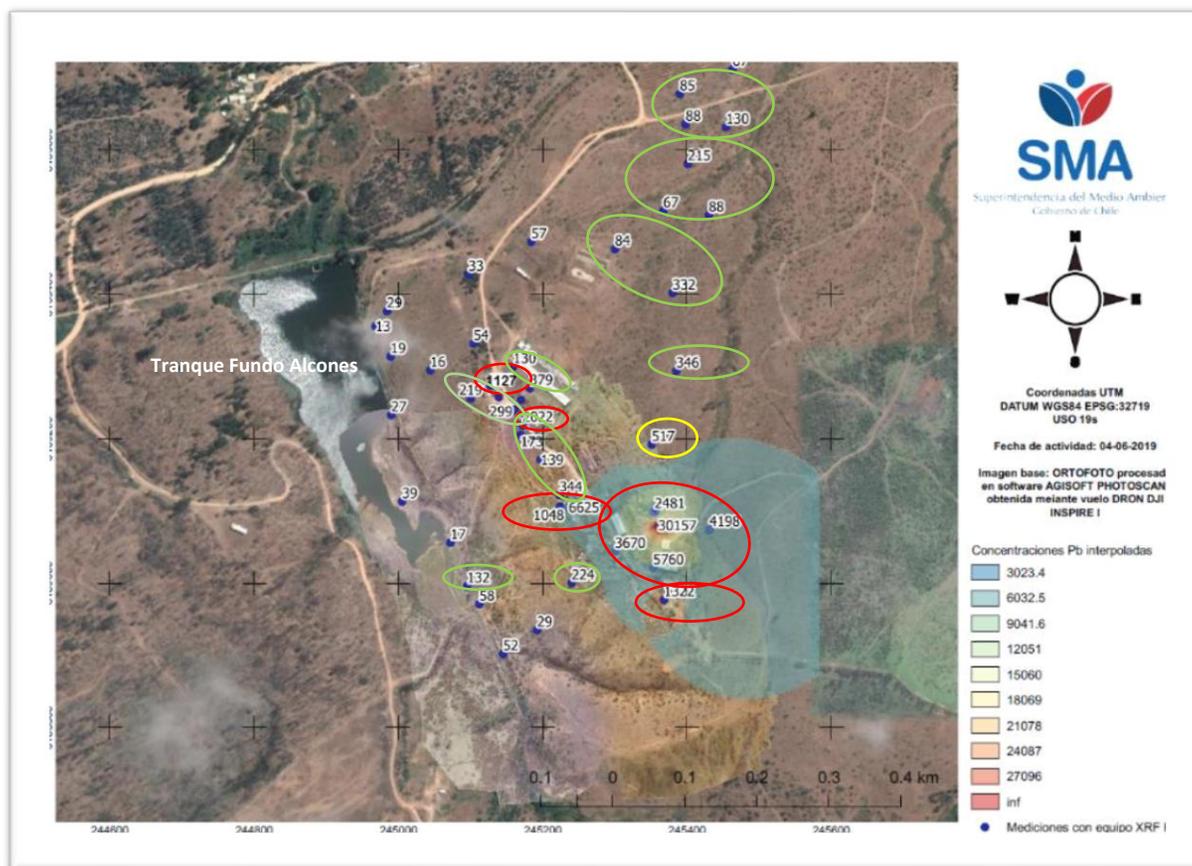
Fotografía 44.

**Descripción Medio de Prueba:** Imagen procesada en software AGISOFT PHOTOSCAN, obtenida mediante vuelo DRON DJI Inspire 1, donde muestra las concentraciones de Plomo en suelo, tomados en 42 puntos dentro del terreno de la fundición Alcones y plantación de tunas del fundo, mediante equipo de fluorescencia de rayos X. Con círculos rojos, se muestra los puntos donde se superan las concentraciones de plomo en el suelo de acuerdo a lo establecido en las normas de Canadá y Holanda, con círculo amarillo, el punto donde se supera la concentración límite de plomo de acuerdo a la norma de Holanda, con círculos verdes se muestran las concentraciones de plomo que superan la Norma Canadiense para el uso agrícola.

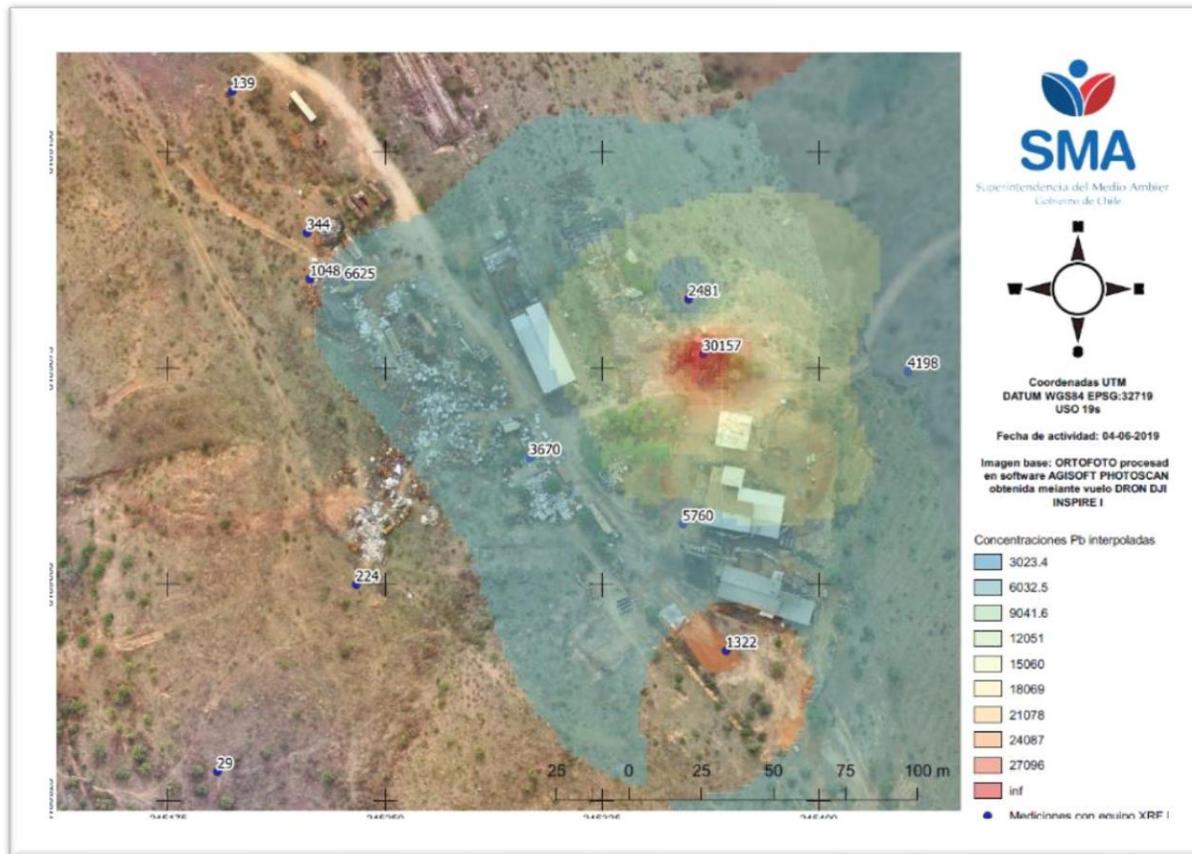
Fotografía 45.

**Descripción Medio de Prueba:** Imagen procesada en software AGISOFT PHOTOSCAN, obtenida mediante vuelo DRON DJI Inspire 1, se muestra las mediciones al suelo mediante equipo XRF que superan las concentraciones de plomo establecidas en ambas normas internacionales de referencias, ubicándose cercanas a los hornos de fusión y acopios de escorias y residuos

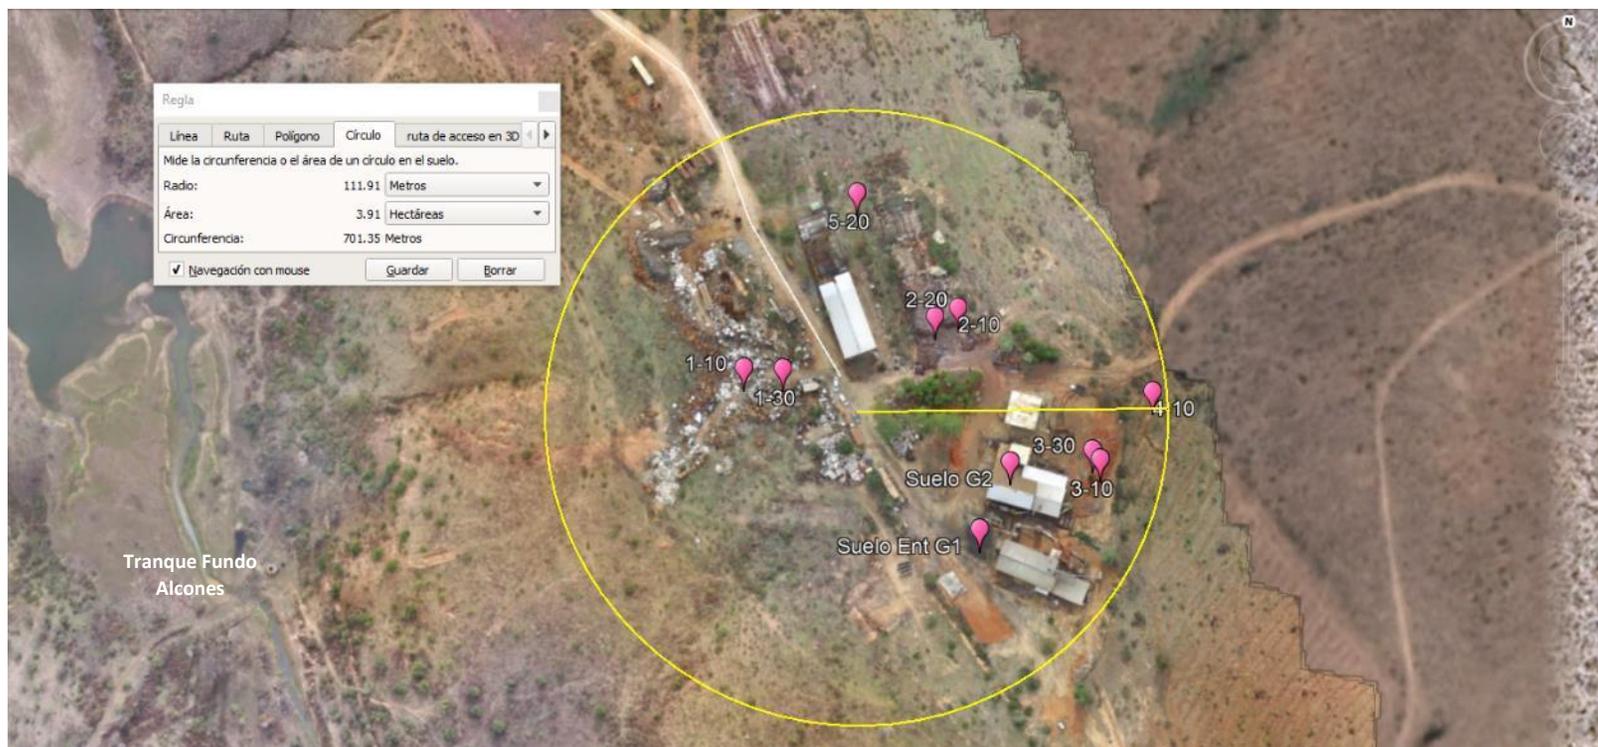
Fotografía 46

Por último, los niveles de concentración de plomo muestreados en el suelo de la instalación son elevados, alcanzándose valores que superan los 53.266,6 mg/kg, con una concentración promedio de 23.659,8 mg/kg. Los sitios más contaminados coinciden con aquellos cercamos a los hornos de fusión, acopios de escoria y residuos a la intemperie, por lo tanto, se concluye que el plomo cuantificado en las muestras de suelo sea el resultado del proceso de acumulación que tiene su origen en las emisiones de plomo hacia la atmósfera, proveniente de la Fundición Alcones, y que luego son depositados en el suelo donde queda retenido, evidenciando la falta de equipos eficientes que permitan el abatimiento de este contaminante emitido a la atmósfera, así como el nulo manejo de los residuos peligrosos acopiados (material precipitado, cenizas y escorias), los cuales se encuentran a la intemperie y sin medida de control que eviten la propagación de estos al medio ambiente.

**Descripción Medio de Prueba:** En fotografía muestra un área de 3,9 hectáreas aproximadamente, donde se ubican los puntos con mayor concentración de plomo en el suelo, superando el límite de las concentraciones establecidas en las normas internacionales, los cuales se encuentran cercanos a los hornos de fusión, acopios de escorias y residuos.
