Superintendencia
del Medio Ambiente
Gobierno de Chile

MEMORÁNDUM MZS N°

MAT. : Solicita medidas de control y seguridad que indica.

Materia.- Solicitud medida provisional Minera Toqui, Región de Aysén.

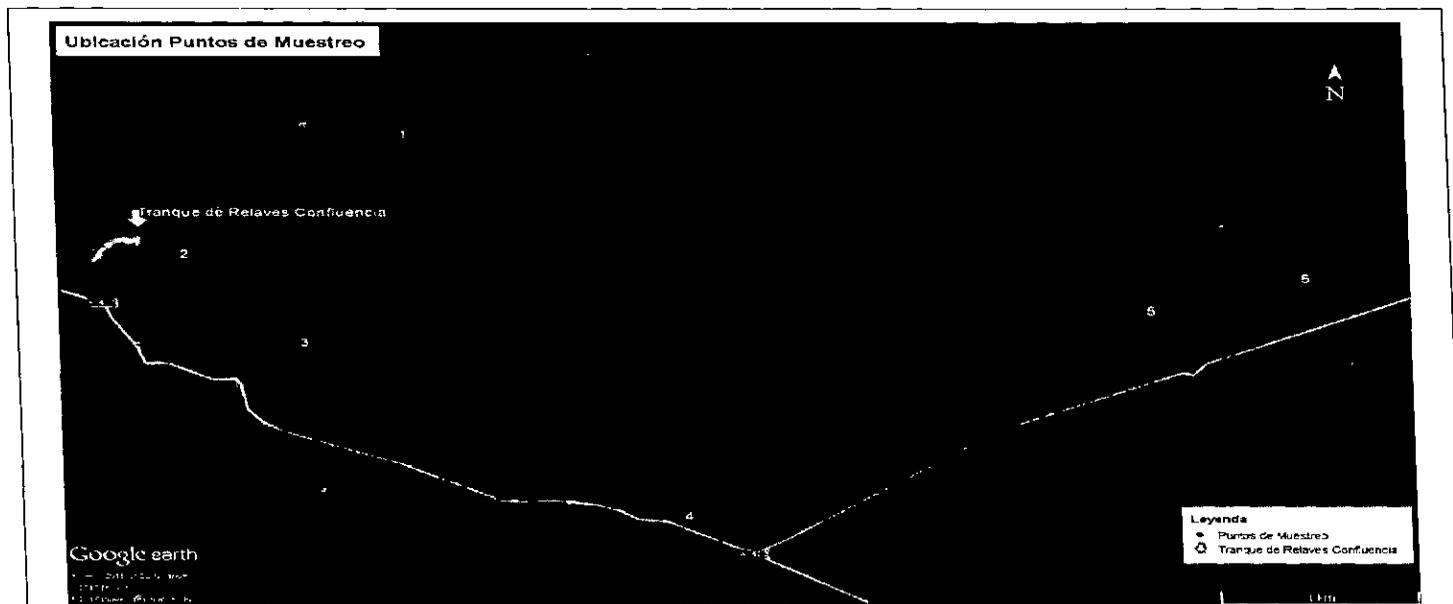
Figura 1

Puntos en los cuales se realizó el muestreo de vegetación y suelo. Fuente: Elaboración Propia, Google Earth.

1.- Belarmino Vera, Predio "El Derrumbe"; 2.- Ema Rivas, Predio "El Mirador" (Predio Denuncia); 3.- Julia Umaña, Predio "El Indio"; 4.- Carlos Huenchumir, Predio "Las Torcazas"; 6.- Herminda Parra, Predio "El Trompo". En el cuadro rojo se destaca el sector en el cual fue realizada la denuncia.

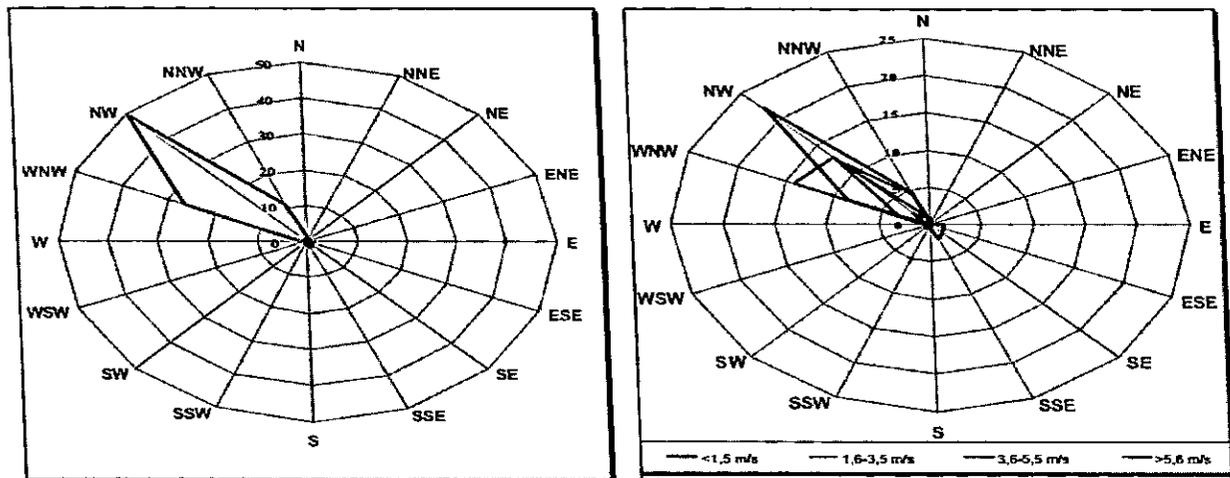
Figura 3

Figura Nº 1: Rosa Direcciones de Viento General y en Clases de Velocidad (%)
