MEMORÁNDUM D.S.C. N° 687/2017

MAT. : Solicita medidas provisionales que indica en el procedimiento sancionatorio
Rol D-026-2017

FECHA : 5 de diciembre de 2017

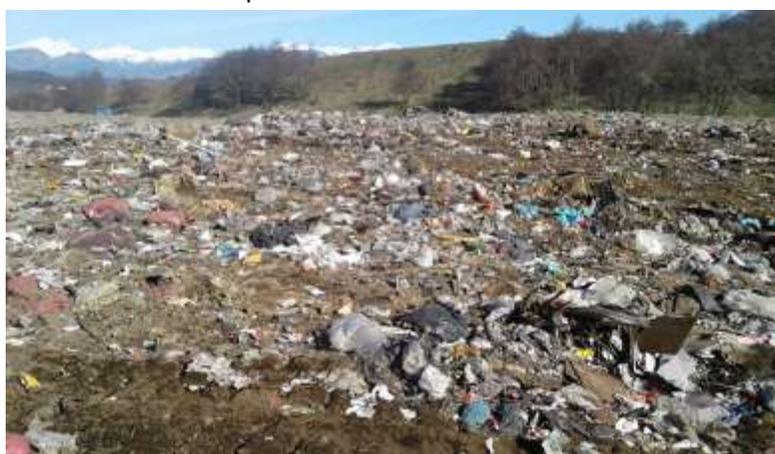
Fuente. Fotografía 2, informe de fiscalización DFZ-2017-5875-XI-RCA-IA, capturada con fecha 27 de septiembre de 2017.

1. En cuanto a la cobertura diaria, durante la actividad de inspección se constató la operación de un nuevo frente de trabajo correspondiente a la trinchera "E". La trinchera "D" ubicada al este del nuevo frente de trabajo y que fue objeto de las medidas provisionales, finalizó su operación entre el 12 y 14 de septiembre de 2017. No obstante, en esta última trinchera se constataron residuos dispuestos sin recubrimiento en la plataforma superior y en el talud norte, en una superficie estimada de 1.000 m² aproximadamente. Lo constatado se puede visualizar en las fotografías N° 1, 2, 11 y 20 del informe de fiscalización DFZ-2017-5875-XI-RCA-IA. Según lo informado por el administrador del CEMARC, esta situación correspondería a la nivelación del terreno para mejorar la conducción de aguas lluvias.

Imagen 1: Desechos sin recubrimiento sobre la superficie norte de la trinchera D, aproximadamente 1000 m².

- a) Aplicar material de cobertura a toda la superficie y talud norte la trinchera D conforme a lo establecido en el considerando 3.3.2 de la RCA N° 747/2003 y en el artículo 38 del D.S. N° 189/2005, de modo que la totalidad de los residuos dispuestos en ella se encuentren completamente cubiertos y no sean visibles desde el exterior. En la superficie de la trinchera D se deberá mantener una compactación y nivelación con pendientes que permitan el drenaje de aguas lluvias hacia las canaletas. Esta medida deberá estar ejecutada dentro del plazo de 15 días corridos contados desde la notificación de la resolución que ordena las medidas provisionales, debiendo presentar dentro del mismo plazo un informe técnico que dé cuenta de su ejecución, incluyendo un registro fotográfico diario, con fotografías fechadas (día y hora) y georreferenciadas, en formato .JPG.

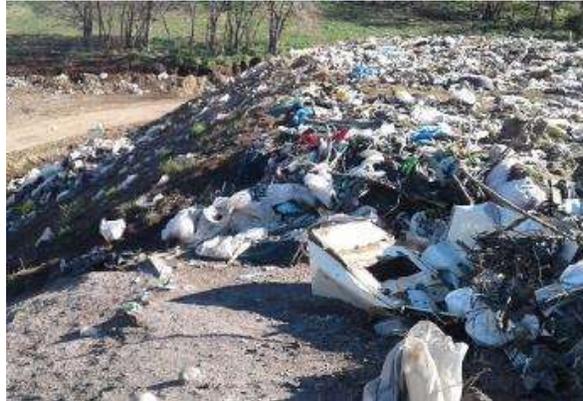
Fuente: Fotografía 20, informe de fiscalización DFZ-2017-5875-XI-RCA-IA, capturada con fecha 27 de septiembre de 2017.

Imagen 2: Superficie de trinchera D en su extremo norte, con residuos domiciliarios dispuestos sin cobertura.

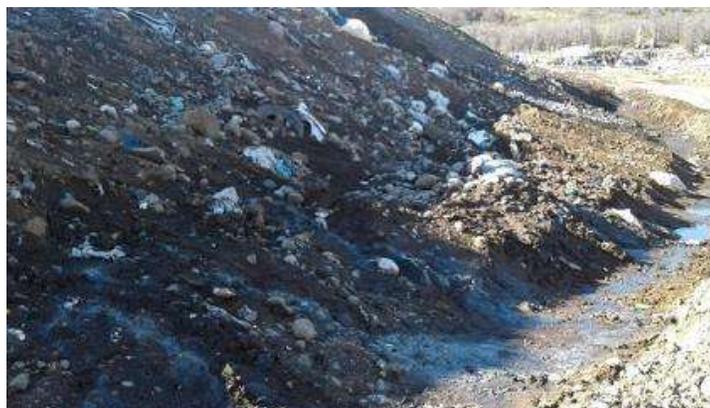
Fuente: Fotografía 11, informe de fiscalización DFZ-2017-5875-XI-RCA-IA, capturada con fecha 27 de septiembre de 2017.

2. En cuanto al manejo de los lixiviados, durante la actividad de inspección se constató acumulación de aguas lluvias en la plataforma superior de la trinchera D, en el área cercana donde ocurrió el incendio del año 2016, lo cual demuestra que la pendiente en dicha superficie no es suficiente para permitir el escurrimiento de aguas lluvias. Dicha situación, por un lado, genera un aumento en la producción de lixiviados al interior de la masa de residuos los cuales idealmente descienden por infiltración hasta los sistemas de conducción en la base de la trinchera. Sin embargo, por el otro lado, a raíz de la compactación de la masa de residuos, se impide el normal descenso de los líquidos para alcanzar el sistema de conducción de lixiviados, provocando reventones de lixiviados en las zonas de taludes, afectando la estabilidad estructural del relleno.

De acuerdo a este último escenario, en el talud noroeste de la trinchera D se constataron por lo menos 6 focos de escurrimiento de percolados, los cuales, mezclados con aguas lluvias, escurren hacia el sector de camino de acceso de la nueva trinchera E, tal como se ilustrara a continuación:

Imagen 3: Esgurrimiento de percolados en talud Norte de la trinchera D

- c) Restituir los taludes de la trinchera D, especialmente en el sector norte y oeste, a las pendientes autorizadas en el D.S. N° 189/2005 y RCAs N° 747/2003 y N° 51/2010, mediante un programa interno de trabajo que considere las cantidades de residuos y cobertura a utilizar. Además, se debe realizar una corrección a la base del talud del costado noroeste de la Trinchera D de modo que los líquidos escurridos se mantengan confinados dentro del sistema de manejo y conducción de lixiviados del relleno. Esta medida deberá estar ejecutada dentro del plazo de 15 días corridos contados desde la notificación de la

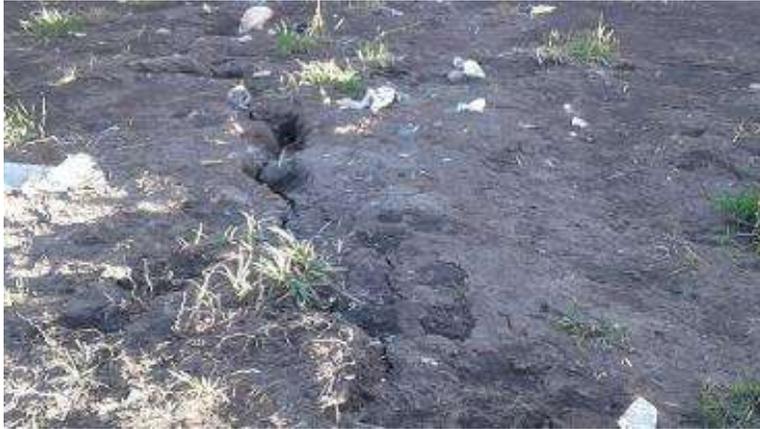
Fuente: Fotografía 28, informe de fiscalización DFZ-2017-5875-XI-RCA-IA, capturada con fecha 27 de septiembre de 2017.

Asimismo, en el talud oeste se aprecian grietas y fisuras como se muestra en imágenes 4 y 5 del presente Memorándum, las que junto con generar inestabilidad del relleno, en determinadas condiciones, podrían permitir el ingreso de oxígeno a la masa de residuos con el consiguiente riesgo de incendio. Asimismo, se observó que las canalizaciones para el escurrimiento de aguas lluvias y escorrentías superficiales en el sector norte y sur de las piscinas de acumulación

Imagen 4: Grieta en el talud oeste de la trinchera D, vertical al camino y ubicada a 30 metros del último foco de incendio del año 2016

- b) Reparación de la totalidad de la cobertura ya aplicada en los sectores dañados del relleno sanitario, especialmente en el talud oeste de la trinchera D, restituyendo sus espesores y reparando grietas, a objeto de impedir el paso de oxígeno que favorezca la combustión interna de gases y residuos. Esta medida deberá estar ejecutada dentro del plazo de 15 días corridos contados desde la notificación de la resolución que ordena las medidas provisionales, debiendo presentar dentro del mismo plazo un informe técnico que dé cuenta de su ejecución.

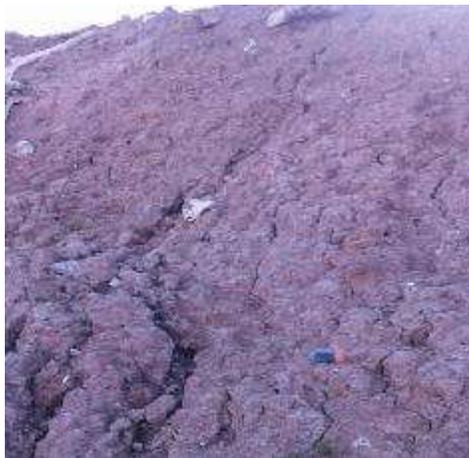
Fuente: Fotografía 27, informe de fiscalización DFZ-2017-5875-XI-RCA-IA, capturada con fecha 27 de septiembre de 2017.

Imagen 5: Fisuras y grieta en ladera oeste de la trinchera D

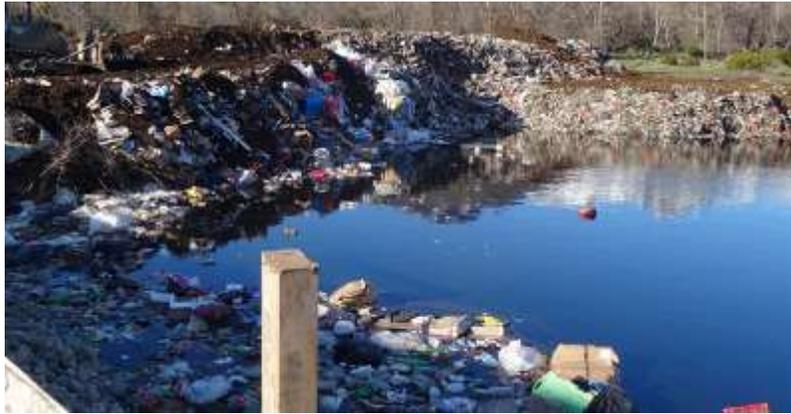
Fuente: Fotografía 43, informe de fiscalización DFZ-2017-5875-XI-RCA-IA, capturada con fecha 27 de septiembre de 2017.

Por otro lado, durante la actividad de inspección se constató falta de recubrimiento de los desechos domiciliarios de días anteriores, visualizándose descubiertas la cara norte, oeste y sur de la trinchera E. Además en el frente norte de la celda se constató un apozamiento de lixiviados sobre el cual se están disponiendo desechos, además de la construcción de un pretil para separar dichos lixiviados de la gran cantidad de aguas lluvias apozadas inmediatamente al norte.

Imagen 6: Residuos sin cobertura diaria en la Trinchera E y apozamiento de lixiviados

- e) Aplicar material de cobertura a toda las zonas descubiertas de la trinchera E conforme a lo establecido en el considerando 3.3.2 de la RCA N° 747/2003 y en el artículo 38 del D.S. N° 189/2005, especialmente en los sectores norte, oeste y sur, de modo que la totalidad de los residuos dispuestos en ella se encuentren completamente cubiertos y no sean visibles desde el exterior. Esta medida deberá estar ejecutada dentro del plazo de 15 días corridos contados desde la notificación de la resolución que ordena las medidas provisionales, debiendo presentar dentro del mismo plazo un informe técnico que dé cuenta de su ejecución, incluyendo un registro fotográfico con fotografías fechadas (día y hora) y georreferenciadas, en formato .JPG capturadas diariamente antes de iniciar la descarga de residuos en el frente de trabajo, y al finalizar cada jornada de trabajo. Dentro del mismo plazo se deberá acompañar además el registro de ingreso y pesaje diario de los residuos que ingresan al relleno sanitario.

- f) Extraer los lixiviados constatados en el frente de trabajo de la trinchera E, y posteriormente nivelar el terreno con material de cobertura diaria conforme a las características establecidas en el artículo 38 del D.S. N° 189/2005, a modo de evitar un desplazamiento no controlado de líquidos lixiviados. Esta medida deberá estar ejecutada dentro del plazo de 15 días corridos contados desde la notificación de la resolución que ordena las medidas provisionales, debiendo presentar dentro del mismo plazo un informe técnico que dé cuenta de su ejecución, informando a través de medios fehacientes y comprobables el volumen de lixiviados extraídos y el lugar para su disposición final. Asimismo se deberá acompañar un fotográfico con fotografías fechadas (día y hora) y georreferenciadas, en formato .JPG capturadas antes de iniciar la extracción de lixiviados, durante el proceso de extracción, y una vez finalizado.

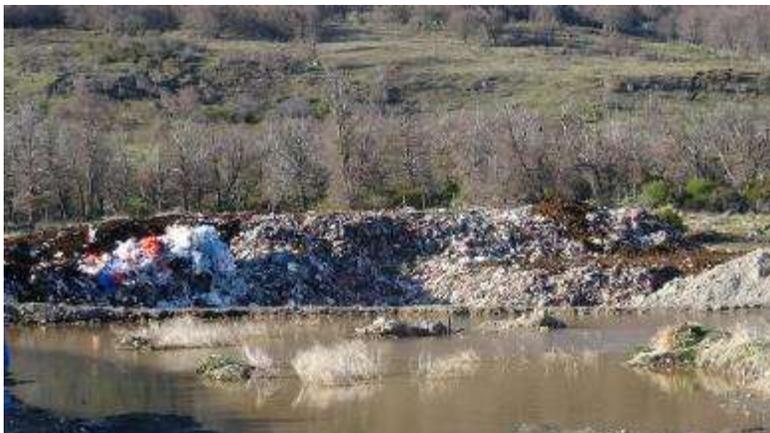
Fuente: Fotografía 42, informe de fiscalización DFZ-2017-5875-XI-RCA-IA, capturada con fecha 27 de septiembre de 2017.

Imagen 7: Residuos sin cobertura diaria en la Trinchera E y apozamiento de aguas lluvias
