INTERASEO CHILE

Mat.: Entrega de reporte semana 6, de 01 a 10 de diciembre 2023.

Según lo solicitado en la Resolución Exenta N° 1749 de fecha 13 de octubre de 2023, en donde se ordena Medidas Urgente y Transitoria al "Relleno Sanitario La Laja", en el presente documento se entrega el reporte correspondiente a la semana 7 comprendida entre los días del 11 al 17 de diciembre del 2023.

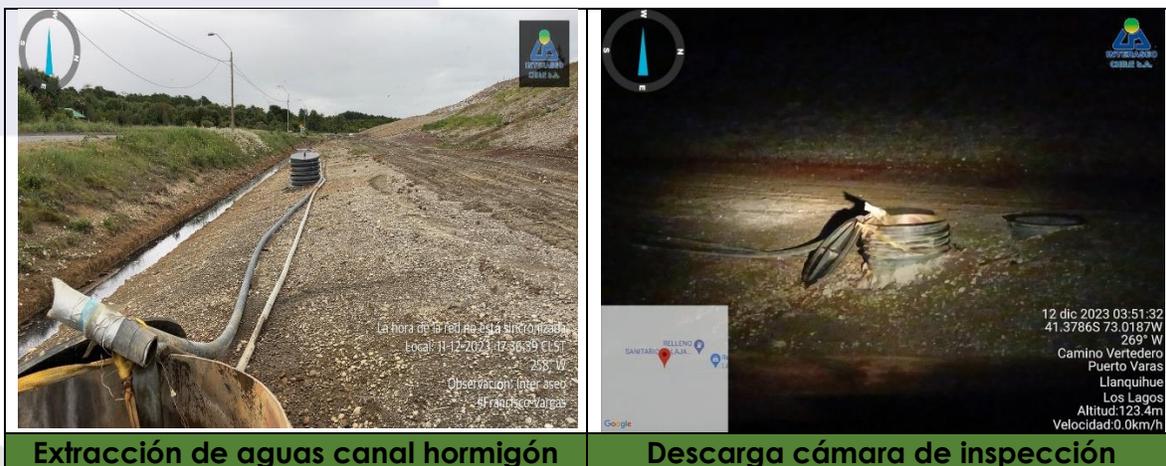
Instalación de bomba sumergible en canal hormigón sector sur Alveolo 1: Con la utilización de las bombas sumergibles, se ha logrado controlar la presencia de líquidos presente en el canal de hormigón, generando la extracción permanente de las aguas escurridas en las áreas accesorias al relleno sanitario y las declaradas además en el catastro de afloramiento. Dichas aguas siguen siendo evacuadas por el canal de hormigón hacia la cámara de inspección N°3 y posteriormente tratadas en la PLT.

Se evidencia la actividad en los registros fotográficos presentados en el cuadro continuo:

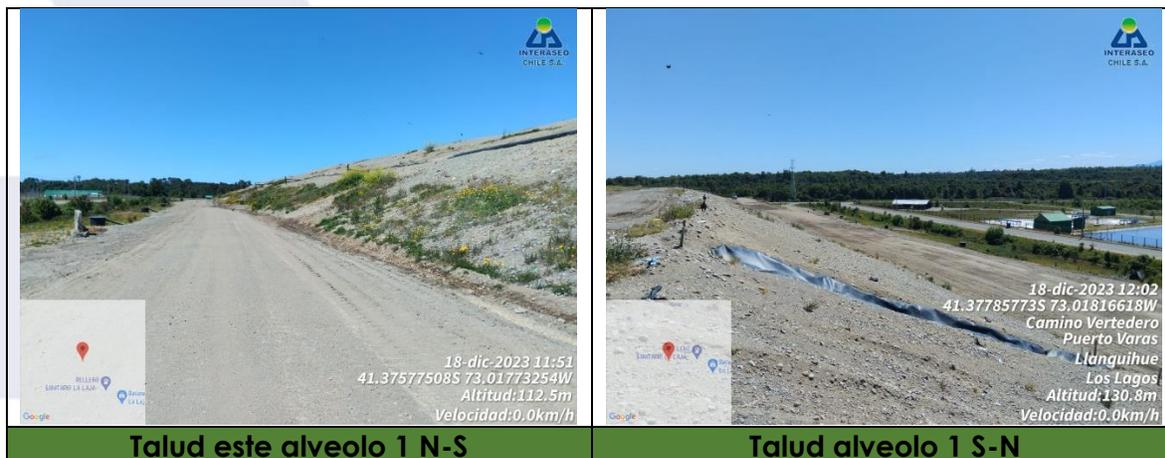
Intervención extensión talud este Alveolo 1: Esta actividad fue realizada en su totalidad entre los días del 27 de noviembre al 02 de diciembre del presente, y evidenciado en informe de avance 5 radicado el pasado 04 de diciembre. Se puede evidenciar el estado del talud a la fecha en el cuadro a continuación:

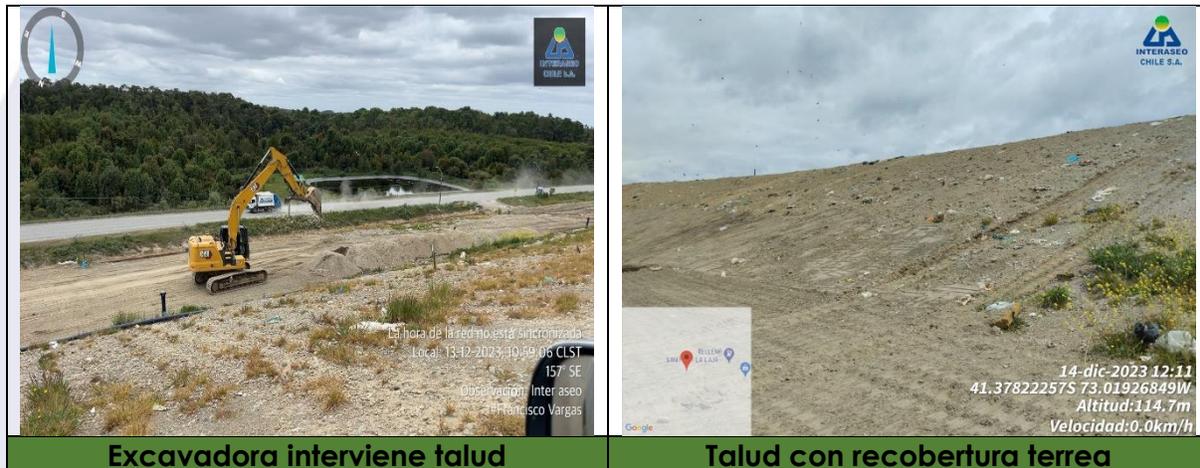
Intervención extensión talud sur Alveolo 1 y Alveolo 2a: Para la semana en reporte, se adelantaron actividades tendientes a la reconfiguración del talud sur con intervención con excavadora y camión tolva para el cargue de la cobertura.

Se realizó para esta semana la extensión del material terreo a lo largo del nivel dos de este talud.

Se evidencia el avance de la actividad en el registro fotográfico relacionado a continuación:

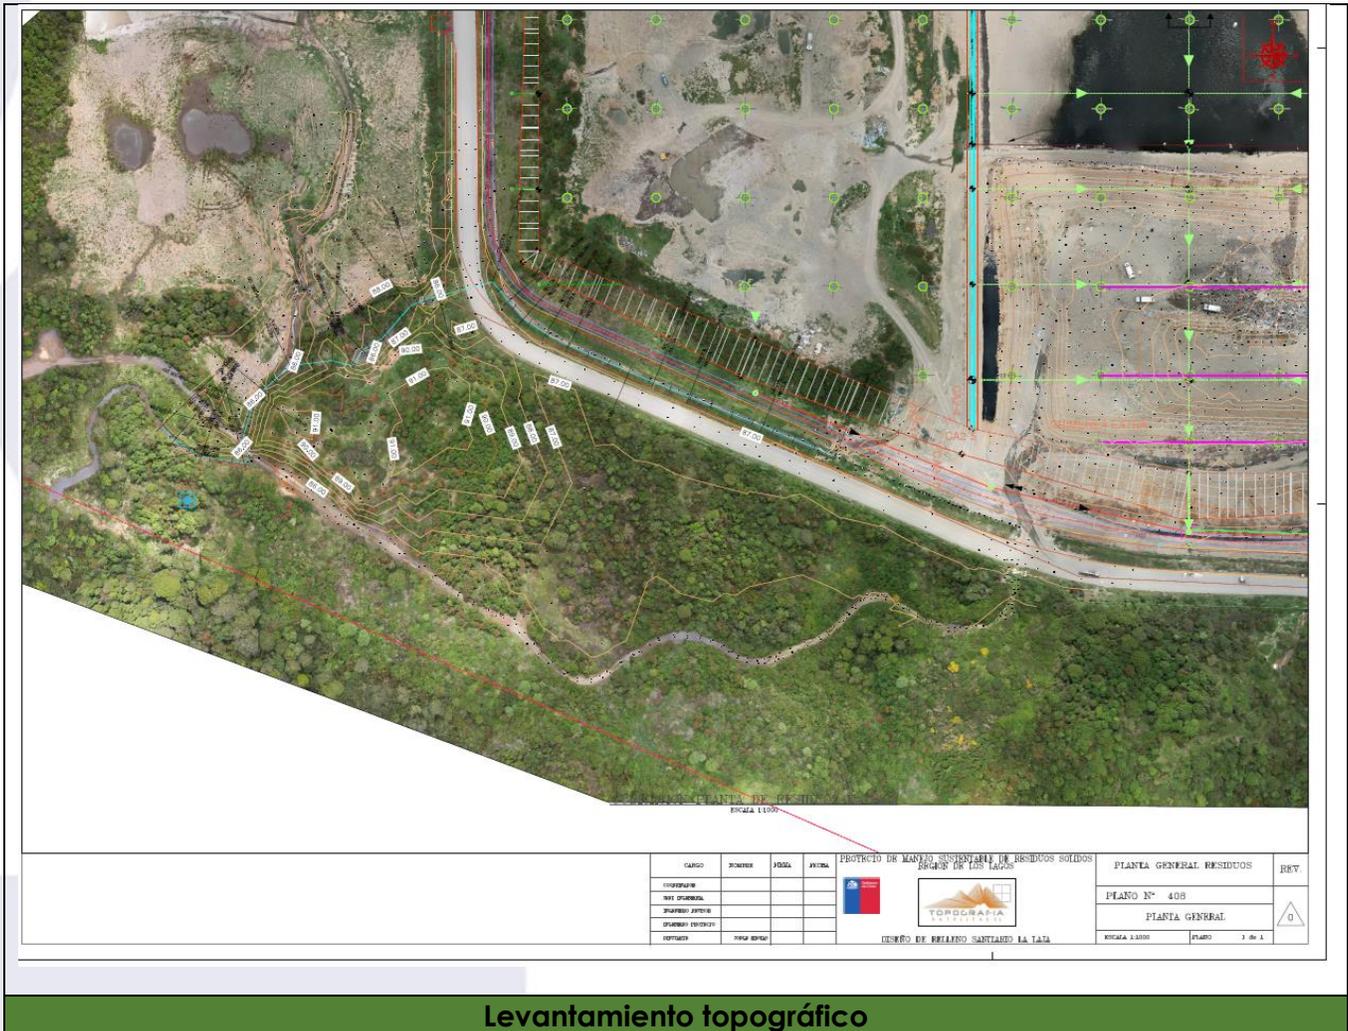
Levantamiento topográfico

Para esta semana se realizó el levantamiento topográfico con la identificación de los puntos marcados en terreno acorde a el área trazable del desvío del canal de escorrentía de aguas lluvias, como se observa en la imagen continua.

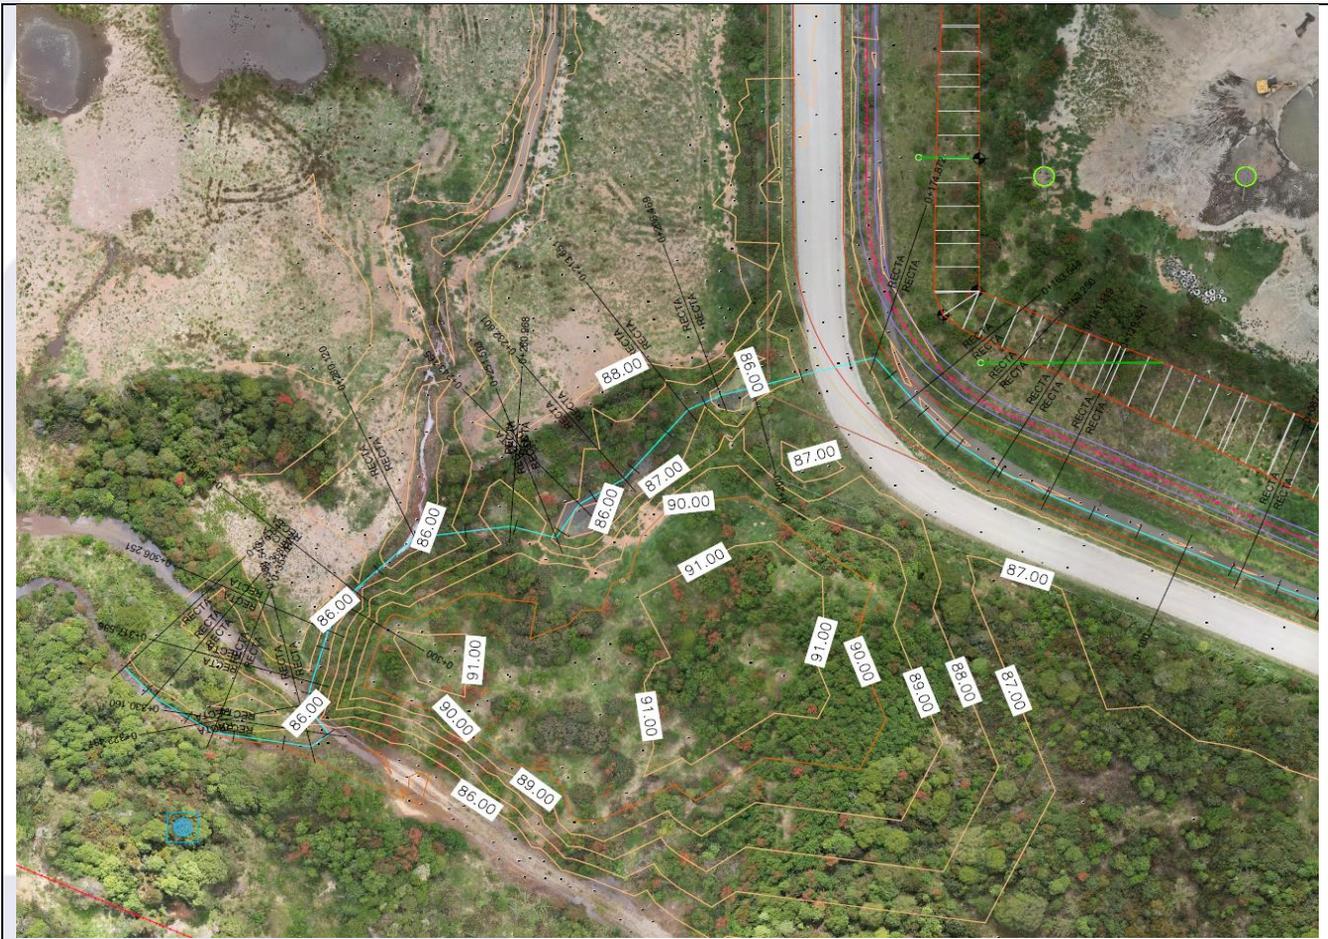
Niveles topográficos

Como se puede evidenciar en la imagen anterior, se describen las medidas de las pendientes en los diferentes puntos en los cuales se registraron mediciones para realizar un levantamiento de la mejor alternativa para conducir las aguas presentes en el canal de escorrentía de aguas lluvias.

Para la semana 8, comprendida entre los días 18 y 24 de diciembre, se evaluará en conjunto con el Inspector Técnico de Obra -ITO, la opción más asertiva del punto a intervenir con maquinaria amarilla para construir la traviesa y conducir las aguas al costado ponente de la cuneta en tierra existente.

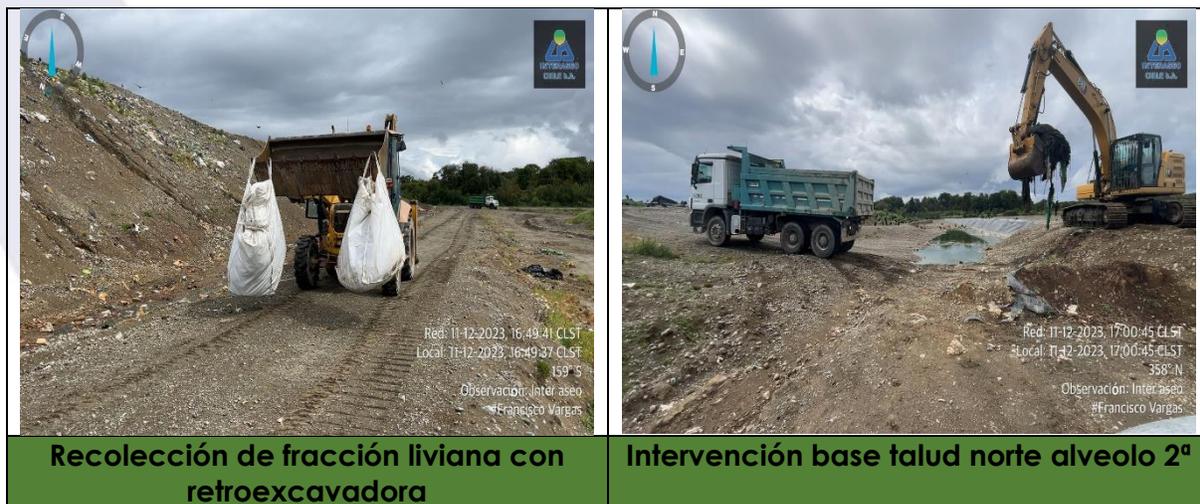
Para esta semana, se intervinieron puntos críticos con utilización de maquinaria amarilla y tolva, para la extracción de material sólido acopiado en maxi sacos, además de retiro de material sólido de la base del talud norte del alveolo 2A.

Se evidencian las actividades realizadas en el cuadro continuo:

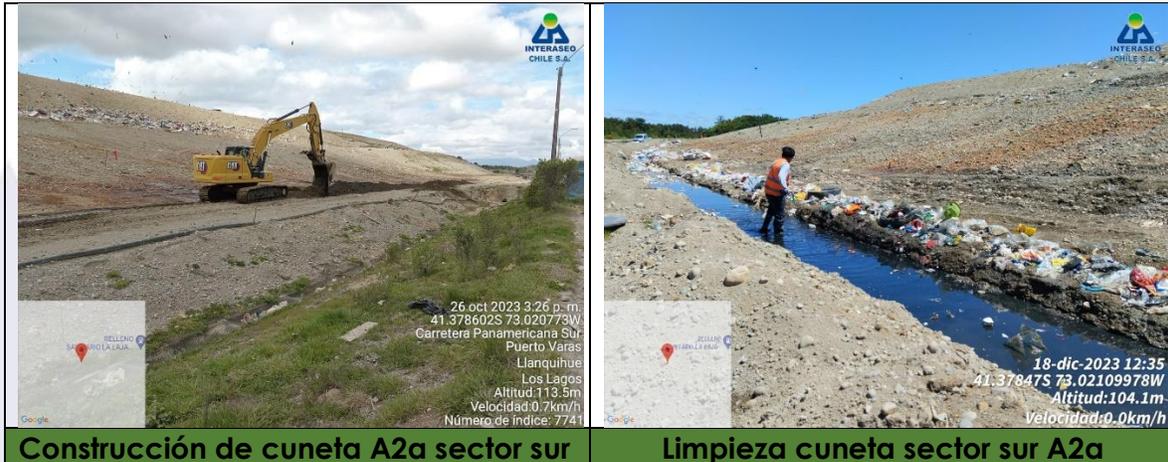
Conformación de cuneta superficial: Esta actividad se realizó a conformidad el pasado 26 de octubre del presente año, e informada en documento de entrega oficial del Plan de Trabajo Integral, de la cual se construye cuneta superficial para permitir el bombeo de las aguas escurridas por el talud sur del alveolo 2A hacia la Cámara de Inspección N° 3 y 4, y de allí ser destinadas a la PTL.

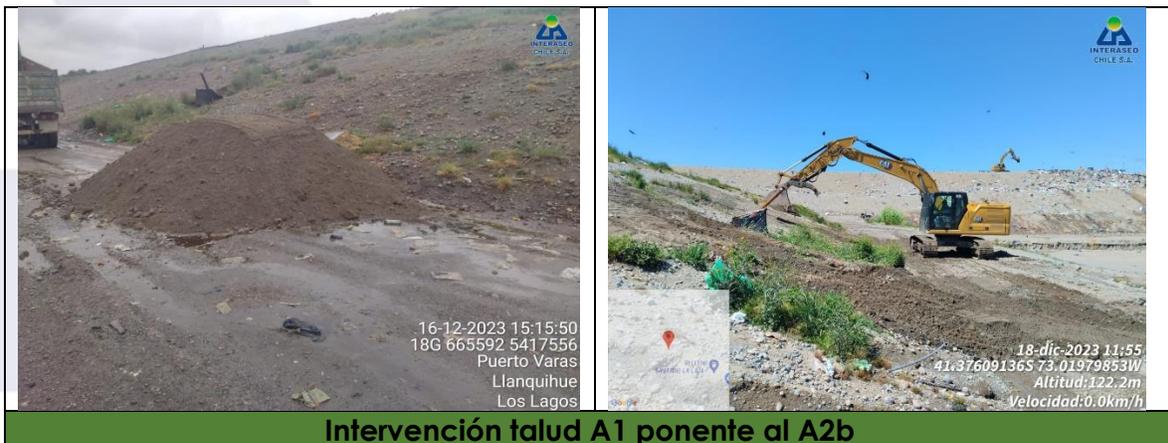
Se inician las medidas con la disposición o acopio de material terreo para luego intervenir con excavadora.

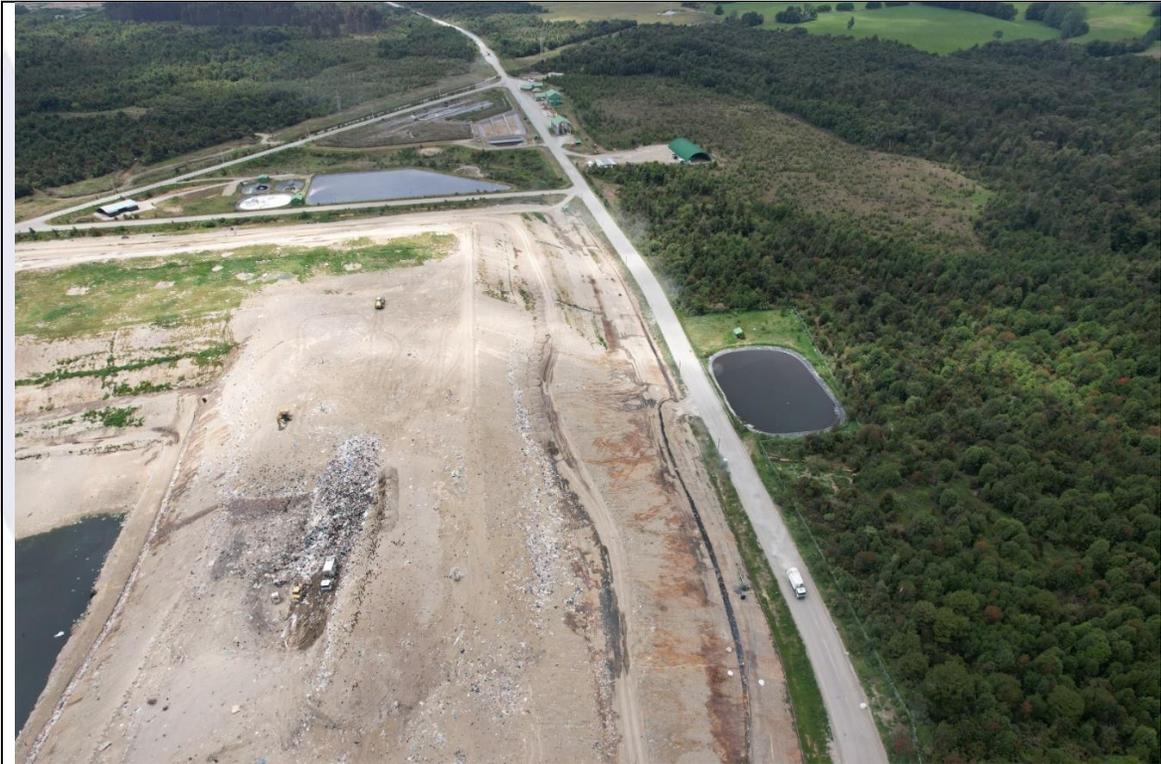
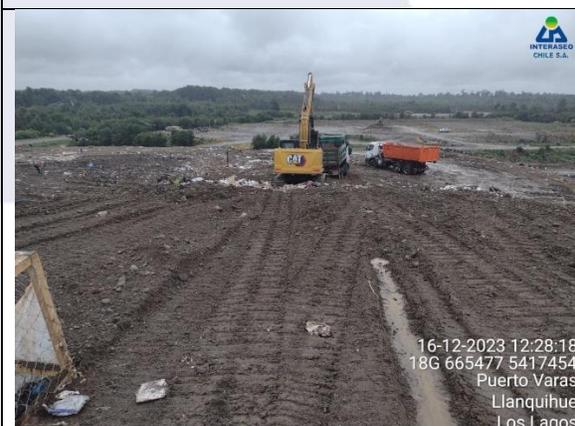
Área de trabajo actual A2a

Se mantiene el acotado de los 15m de ancho en el área de trabajo. Con el cubrimiento total del del talud norte y talud este frente a la masa actual.

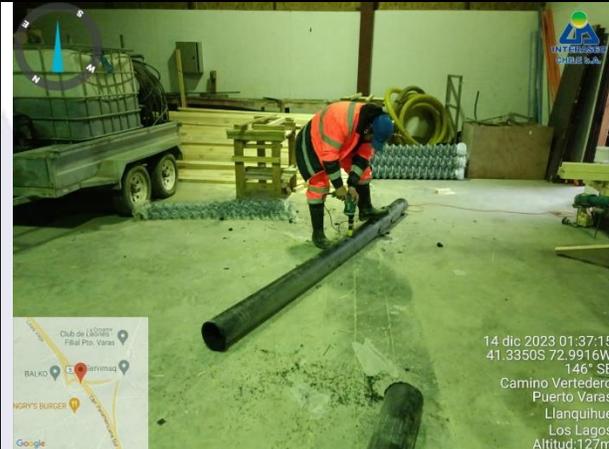
Levantamiento topográfico red A1

Esta actividad lleva un avance del 40%, en el cual se han desarrollado las actividades de conformación de los cuerpos de chimenea con estructuras enmallada y lleno de bolones como lecho del filtro sumando las del área de trabajo que ya se encuentran en nivel para inclusión de estructura con tubo de HDPE.

Confesión de tubos de chimenea

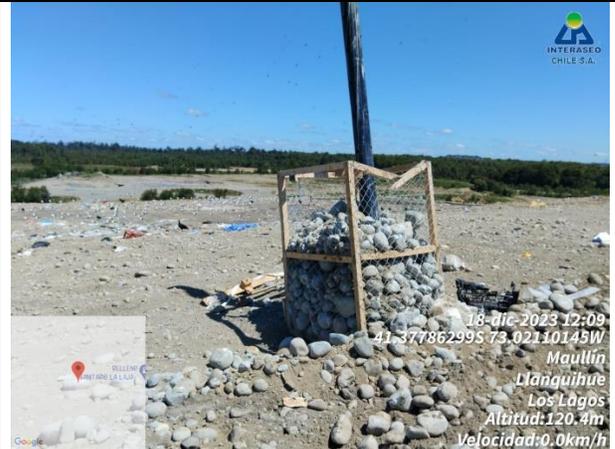
Conformación Chimeneas Alveolo 2a

Chimenea conformada para empalme
