INTERASEO CHILE

Mat.: Entrega de reporte semana 10, de 01 a 07 de enero 2024.

Según lo solicitado en la Resolución Exenta Nº 1749 de fecha 13 de octubre de 2023, en donde se ordena Medidas Urgente y Transitoria al "Relleno Sanitario La Laja", en el presente documento se entrega el reporte correspondiente a la semana 10 comprendida entre los días del 01 al 07 de enero del 2024.

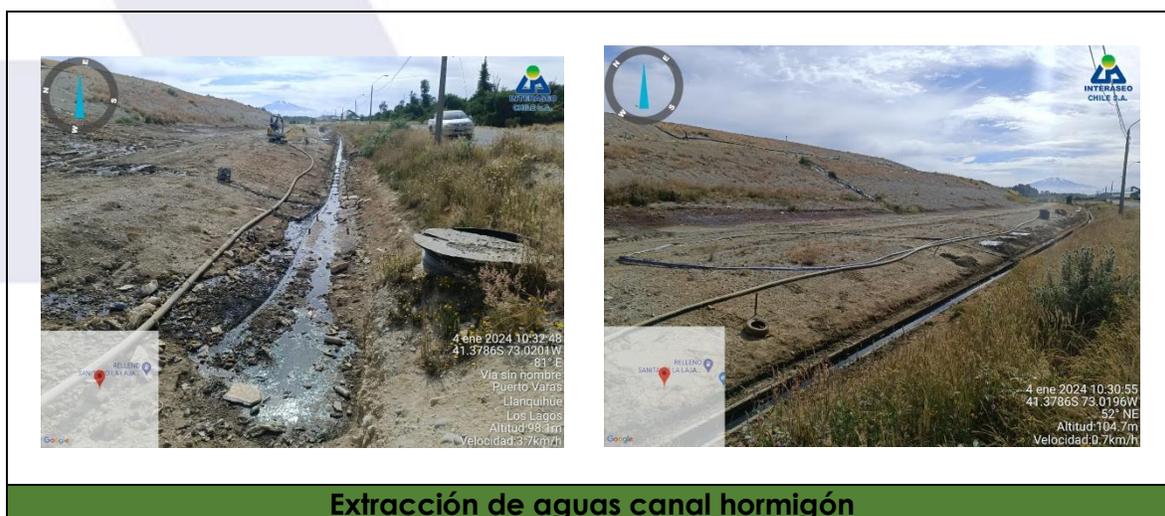
Instalación de bomba sumergible en canal hormigón sector sur Alveolo 1: Con la utilización de las bombas sumergibles, se ha logrado controlar la presencia de líquidos en el canal de hormigón, generando la extracción permanente de las aguas escurridas en las áreas accesorias al relleno sanitario y las declaradas además en el catastro de afloramiento. Dichas aguas siguen siendo evacuadas por el canal de hormigón hacia la cámara de inspección N°3 y posteriormente tratadas en la PLT.

La evacuación de estas aguas ayuda al retiro de material fino que se junta en el canal.

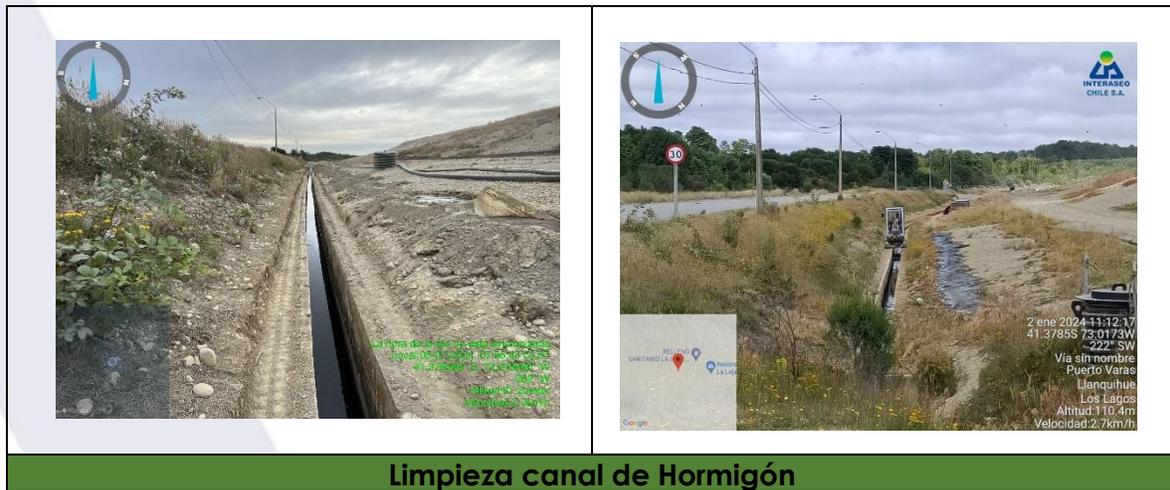
Limpieza canal de Hormigón

Extracción de material fino acumulado en canal de aguas lluvias sector sur: En esta semana se continua la intervención con la miniexcavadora para la limpieza del canal de hormigón, avanzado en un 90%.

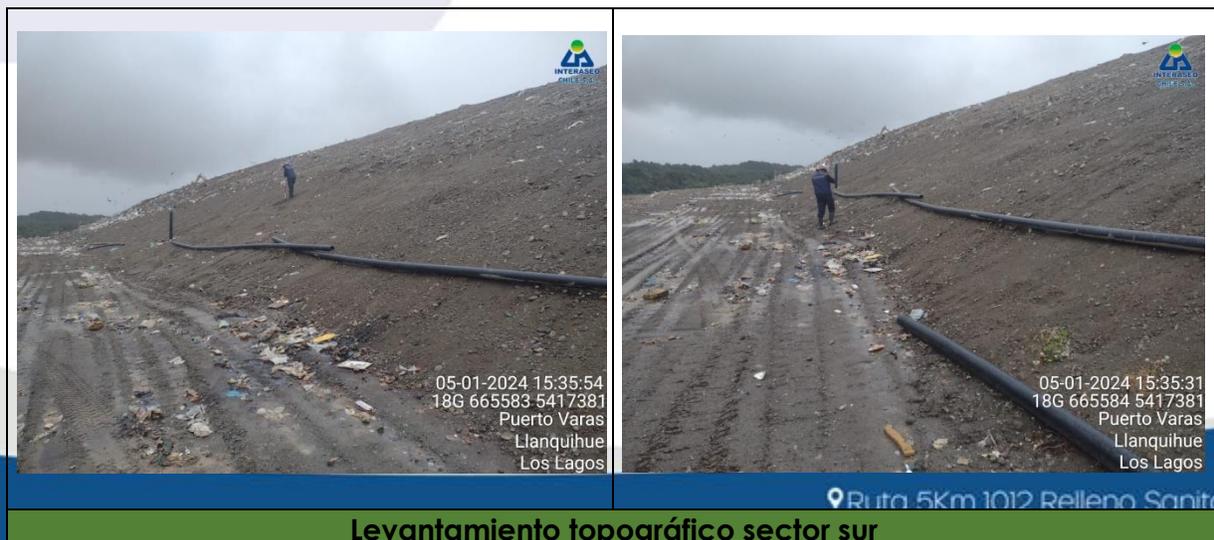
Levantamiento topográfico sector sur

Intervención extensión talud sur Alveolo 1 y Alveolo 2a: Esta semana se realiza el levantamiento topográficas, para el talud sur del Alveolo 2B con la finalidad de verificar su pendiente y hacer las mejoras pertinentes:

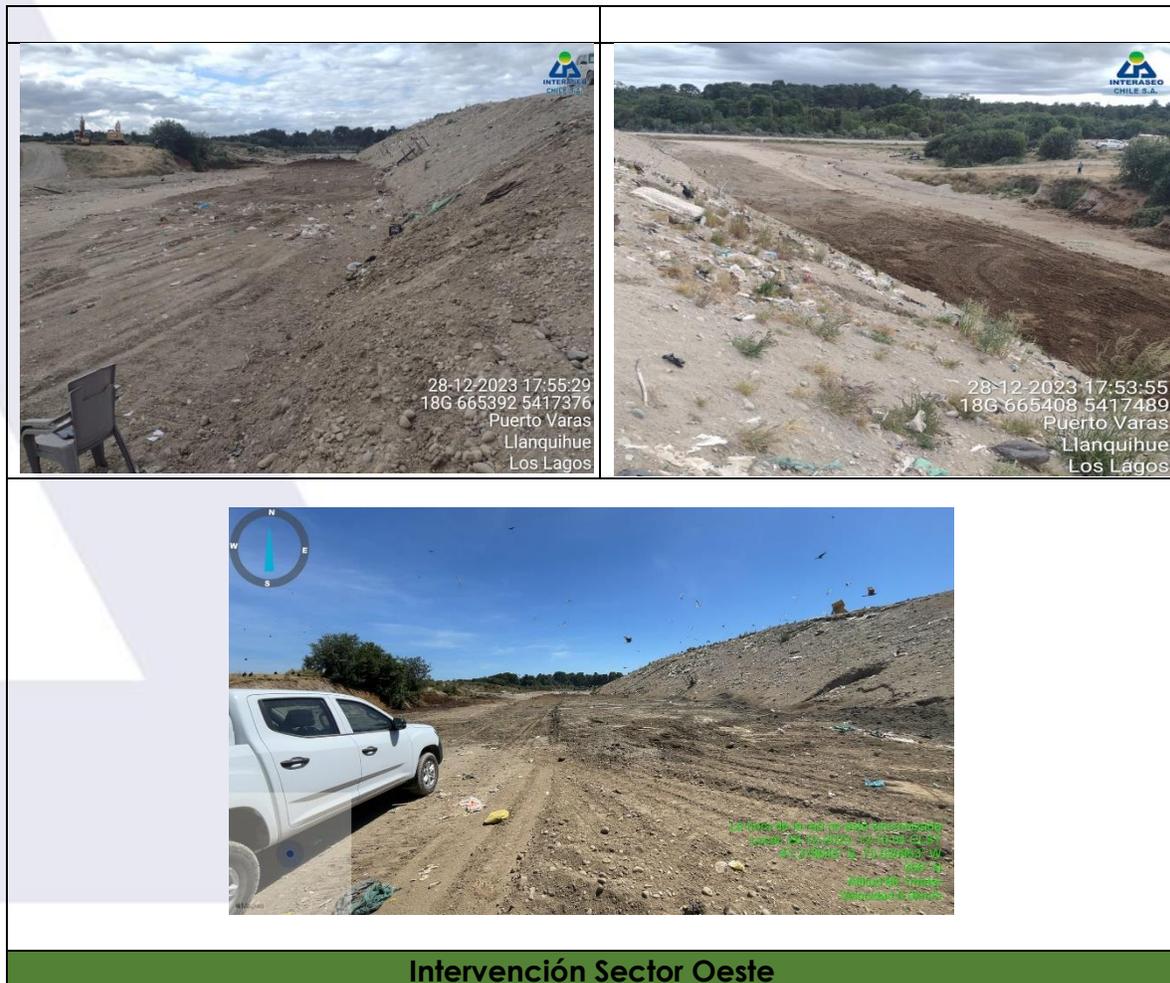
Intervención extensión talud oeste Alveolo 2a: Durante La semana pasada se realizó la intervención de la base del talud oeste. Con esta acción se abordó el afloramiento N° 18 de la tabla N°1.

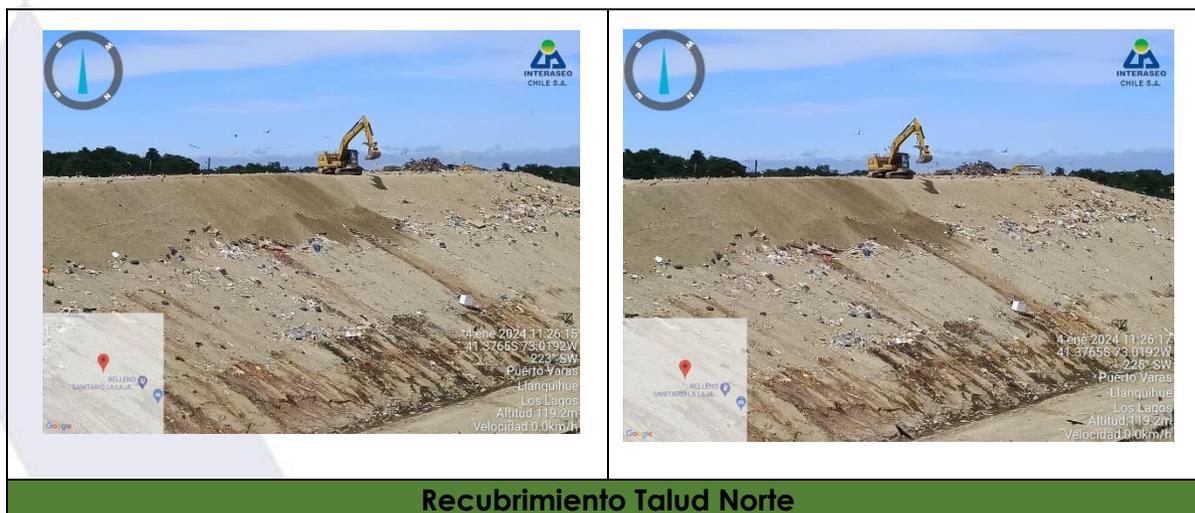
Intervención extensión talud norte Alveolo 2a y Alveolo 1 (N-O): Esta semana se realiza la intervención comprometida.

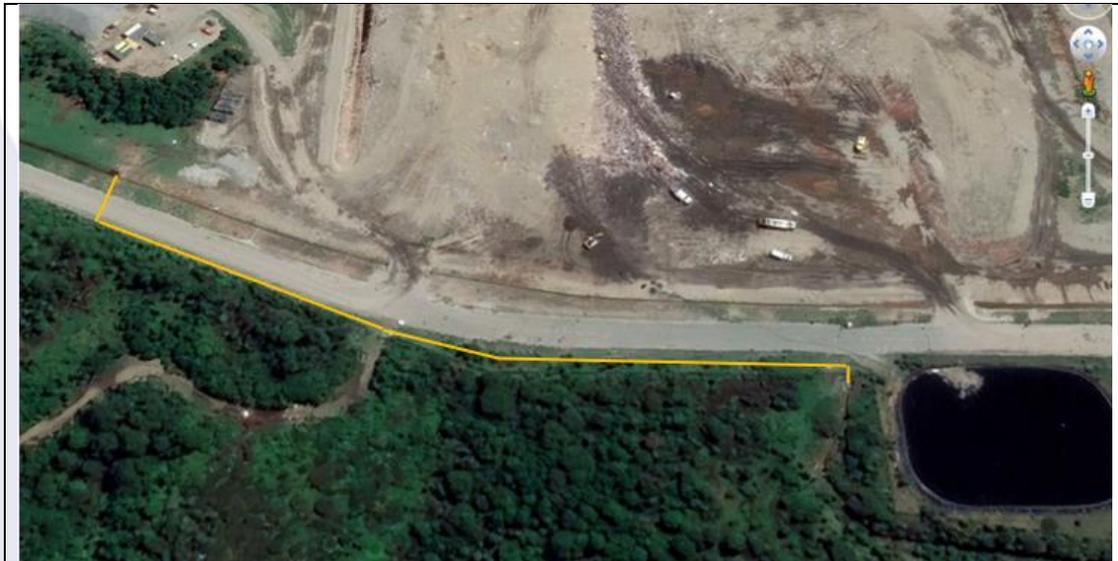
Trazado de descarga de aguas lluvias

Se considera según los resultados de los levantamientos topográficos realizados, establecer el punto de descarga en nuevo sector según lo concertado en reunión previa tenida en presencia del Topógrafo, Director de Disposición Final y el ITO Municipal.

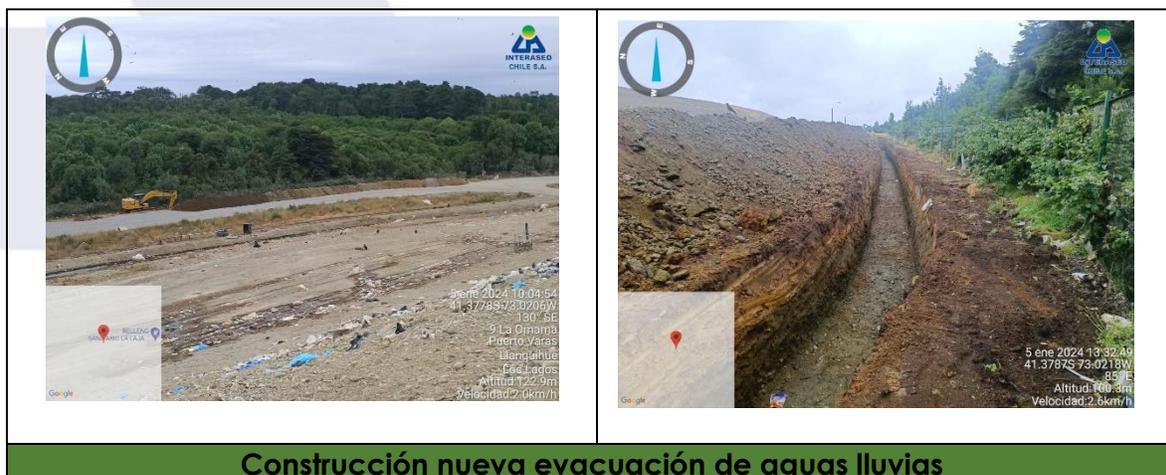
Construcción nueva evacuación de aguas lluvias

Esta semana se realizó la intervención para la construcción de la nueva descarga para la evacuación de las aguas lluvias, como se muestra en las siguientes imágenes.

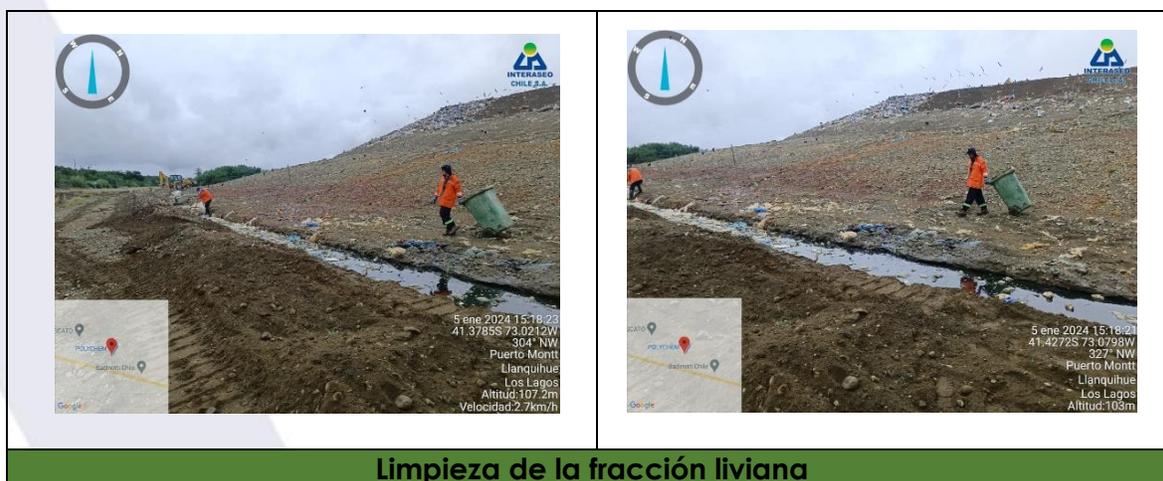
Recolección manual de fracción liviana en sector aledaño a alveolos y vías: se continua con la recolección de la fracción liviana en los puntos de mayor acumulación de forma diaria y permanente.

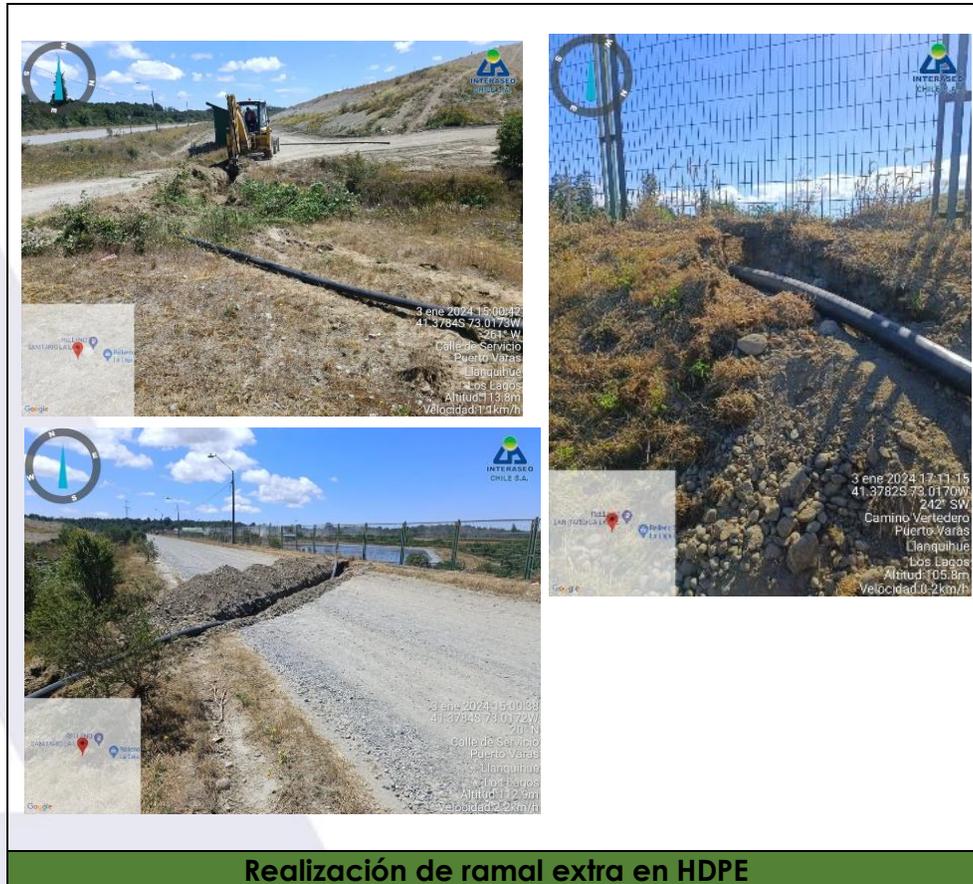
Conformación de cuneta superficial: Esta semana se comienza con la instalación de un ramal extra en HDPE para la evacuación del lixiviado acumulado en el A2B directo a la laguna de ecualizados.

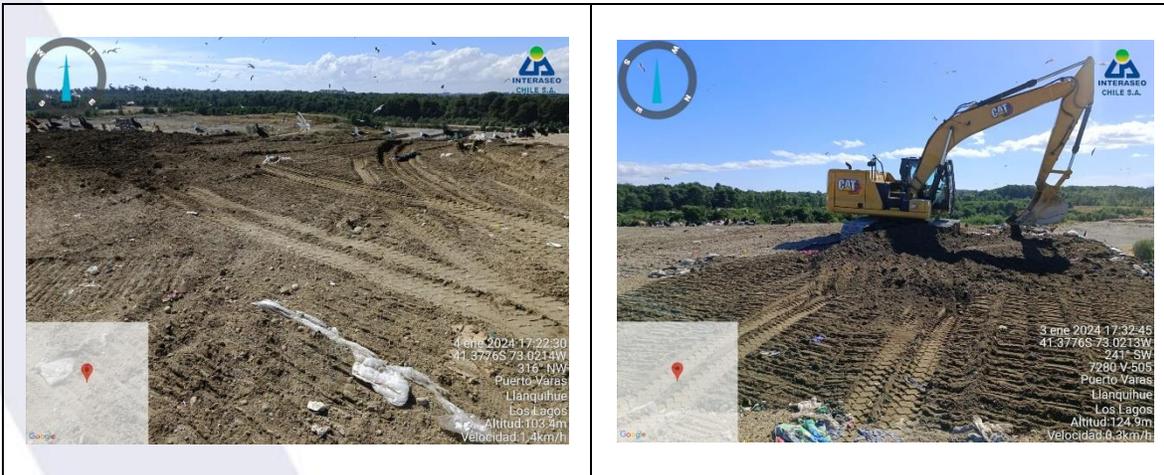
Área de trabajo actual A2a

Se mantiene el acotado de los 15m de ancho en el área de trabajo. Con el cubrimiento total del del talud norte y talud este frente a la masa actual.

Cobertura terrea frente de trabajo

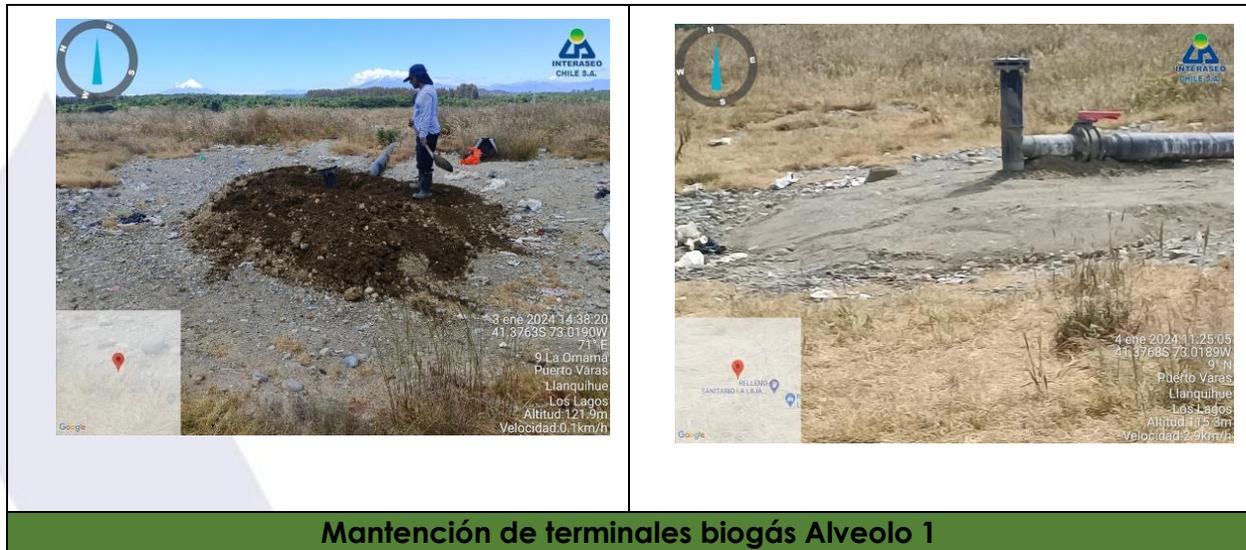
Mantenimiento de terminales biogás Alveolo 1

Mantenimiento de terminales existentes en masa de Alveolo 1: Durante esta semana, se termina con el mantenimiento de los terminales del alveolo 1, dando solución al punto N° 6 de la tabla 2. Relación de Migración de Biogás. Este mantenimiento considero un sello de bentonita y cobertura de material terreo.

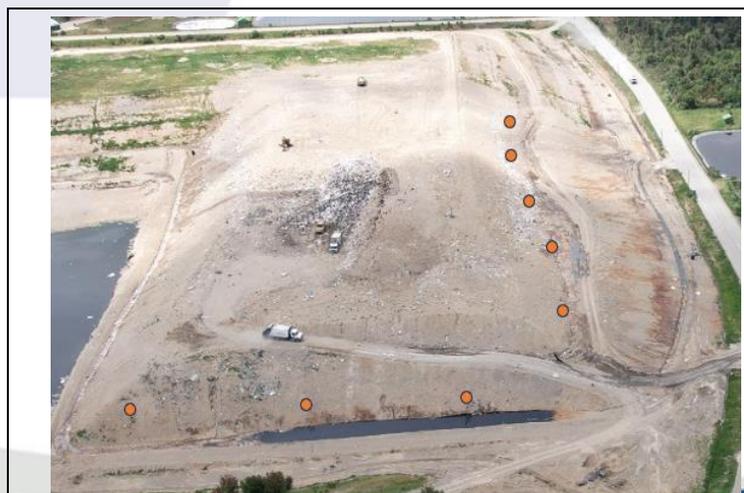
Ruta 5Km 1012 Relleno Sanitario La Laja Chile
Ubicación chimeneas biogás Alveolo 2a

Durante esta semana se inicia la unión a la red de captación de biogás las chimeneas que se encuentran en el talud sur y oeste del Alveolo 2, quedando pendiente de unir las de la plataforma hasta que se alcance la cota 107 antes mencionada.

En la siguiente imagen se muestra la ubicación aproximada de las Chimeneas que serán unidas entre esta y la próxima semana.
