GP-PHLC N° 120
Santiago, 10 de junio de 2021.

REF.: Respuesta a lo solicitado mediante la Res. Ex. D.S.C N° 787, de 7 de abril de 2021, proyecto Central Hidroeléctrica Los Córdoros

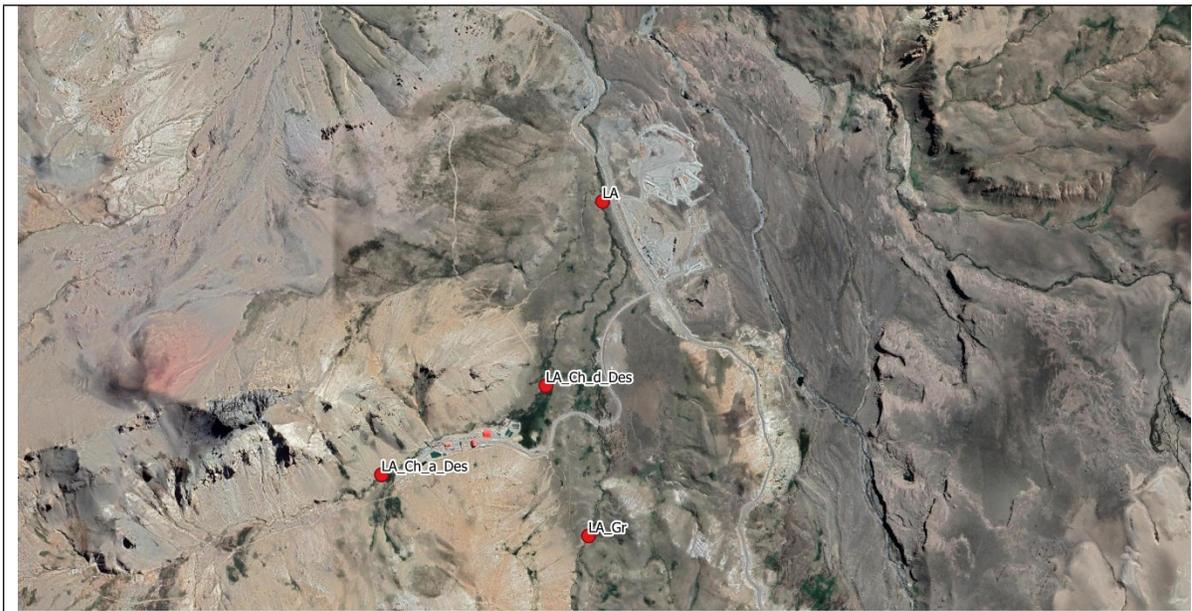
Los informes de los laboratorios, que permiten la comparación presentada en el cuadro anterior, se encuentran en el Anexo A, y los puntos de muestreo se muestran en la siguiente figura:

Que corresponden a las siguientes siglas y coordenadas:

Estaciones Lo Aguirre			
PROYECCION WGS 84 / HUSO 19 SUR			
Estación	Este (m)	Norte (m)	Ubicación
LA Ch a Des	357.103	6.017.414	Lo Aguirre Aguas arriba descarga
LA Ch d Des	357.931	6.017.862	Lo Aguirre Aguas abajo descarga
LA	358.217	6.018.789	Estero Lo Aguirre
LA Gr	358.146	6.017.106	Estero Lo Aguirre Grande
