INFORME DE FISCALIZACIÓN AMBIENTAL

Central Termoeléctrica Bocamina

DFZ-2014-59-VIII-RCA-IA

Junio de 2014

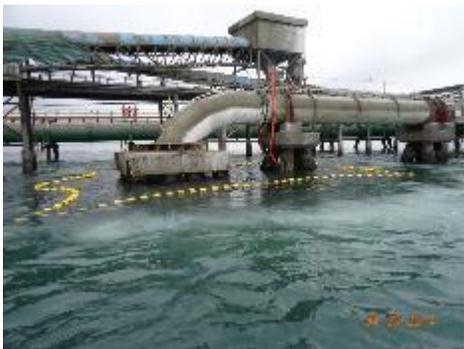
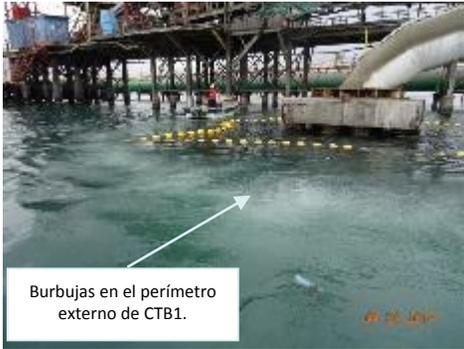
Fotografía 1.	Fecha: 30-04-2014	Fotografía 2.	Fecha: 30-04-2014
Coordenadas DATUM WGS84 HUSO 18 S	Norte: 5.900.488 m. Este: 662.924 m.	Coordenadas DATUM WGS84 HUSO 18 S	Norte: 5.900.488 m. Este: 662.924 m.
Descripción: Vista hacia el poniente de la aducción de CTB1, en donde se observa sistema de malla instalado.		Descripción: Vista general de las burbujas visibles en el perímetro externo del sistema de malla de la CTB1.

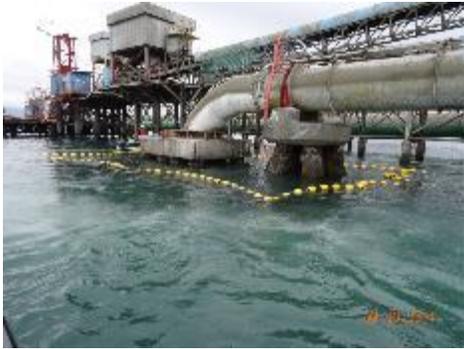
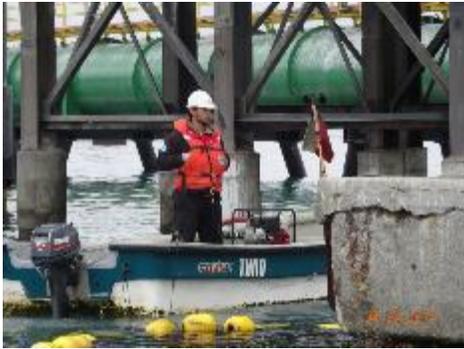
Fotografía 3.	Fecha: 30-04-2014	Fotografía 4.	Fecha: 30-04-2014
Coordenadas DATUM WGS84 HUSO 18 S	Norte: 5.900.488 m. Este: 662.924 m.	Coordenadas DATUM WGS84 HUSO 18 S	Norte: 5.900.488 m. Este: 662.924 m.
Descripción: Vista hacia el poniente de la aducción de CTB1, en donde se observa sistema de malla y burbujas operativos.		Descripción: Bote de resguardo de los buzos que realizaban labores de inspección.

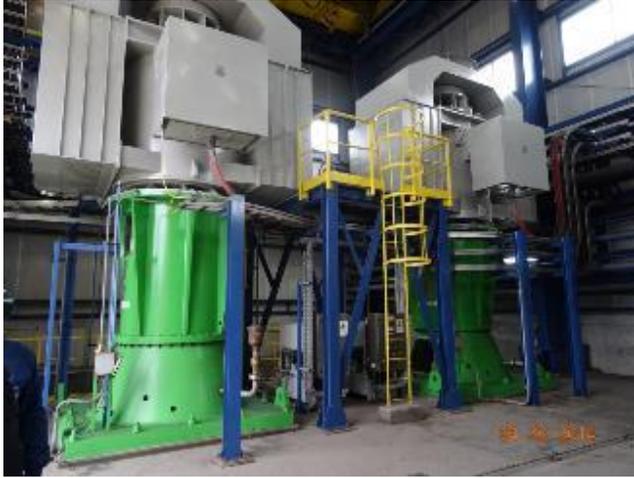
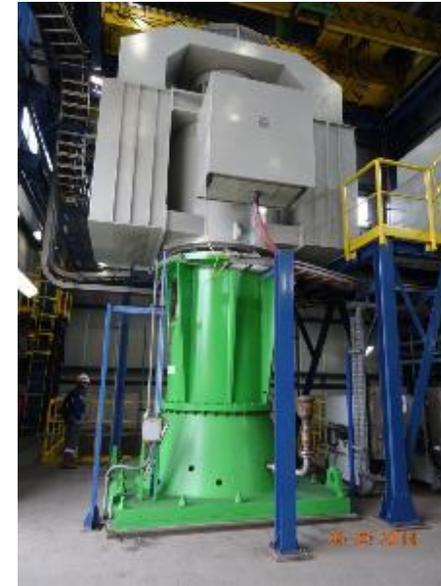
Fotografía 9.	Fecha: 30-04-2014		Fotografía 10.	Fecha: 30-04-2014	
Coordenadas DATUM WGS84 HUSO 18 S	Norte: 5.900.843 m.	Este: 662.967 m.	Coordenadas DATUM WGS84 HUSO 18 S	Norte: 5.900.843 m.	Este: 662.967 m.
Descripción: Vista de las dos bombas principales del sistema de refrigeración de CTB2.			Descripción: Vista de una de las bombas principales del sistema de refrigeración de CTB2.

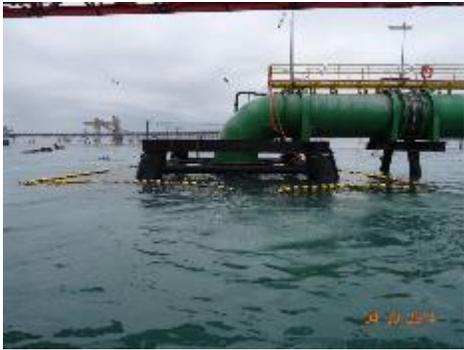
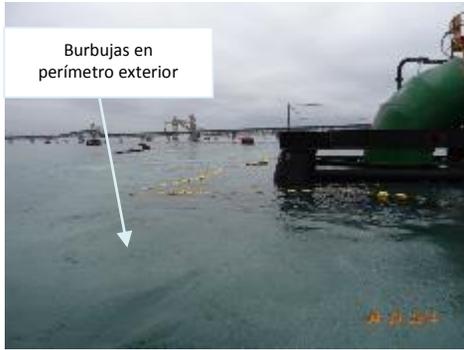
Fotografía 15.	Fecha: 30-04-2014	Fotografía 16.	Fecha: 30-04-2014
Coordenadas DATUM WGS84 HUSO 18 S	Norte: 5.900.317 m. Este: 663.018 m.	Coordenadas DATUM WGS84 HUSO 18 S	Norte: 5.900.317 m. Este: 663.018 m.
Descripción: Vista hacia el poniente de la aducción de CTB2, en donde se observa sistema de malla instalado.		Descripción: Vista general de las burbujas visibles en el perímetro externo del sistema de malla de la CTB2.

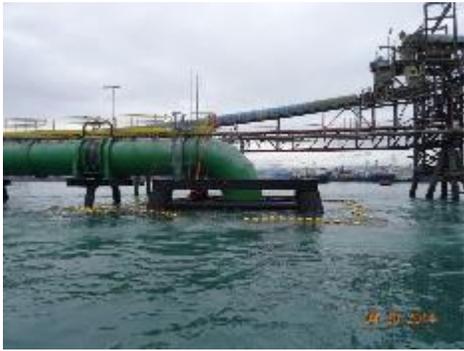
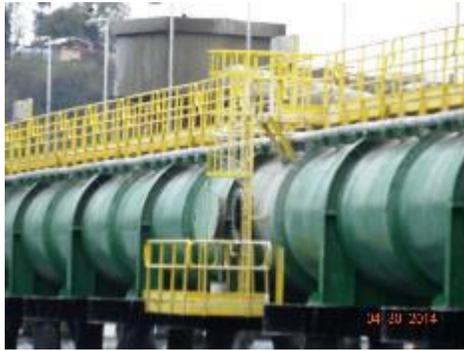
Fotografía 17.	Fecha: 30-04-2014	Fotografía 18.	Fecha: 30-04-2014
Coordenadas DATUM WGS84 HUSO 18 S	Norte: 5.900.317 m. Este: 663.018 m.	Coordenadas DATUM WGS84 HUSO 18 S	Norte: 5.900.317 m. Este: 663.018 m.
Descripción: Vista hacia el oriente de la aducción de CTB2, en donde se observa sistema de malla instalado.		Descripción: Escotilla abierta de la aducción de la CTB2, indicativo que no se estaba realizando succión de agua de mar.

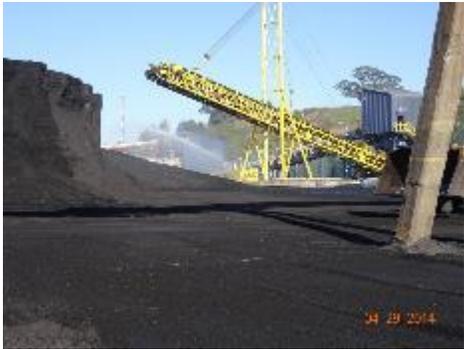
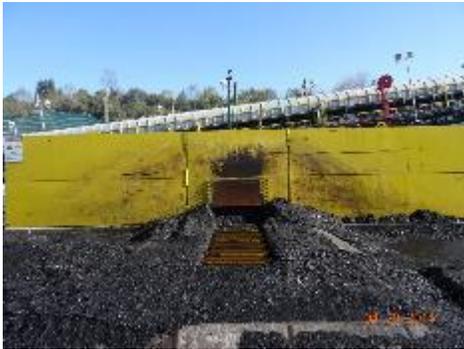
Fotografía 21.	Fecha: 29-04-2014	Fotografía 22.	Fecha: 29-04-2014
Coordenadas DATUM WGS84 HUSO 18 S	Norte: 5.901.090 m. Este: 662.829 m.	Coordenadas DATUM WGS84 HUSO 18 S	Norte: 5.901.090 m. Este: 662.829 m.
Descripción: Vista de la cancha de carbón norte, en la que se observa el apilador con pivote vertical y horizontal.		Descripción: Uno de los 2 alimentadores superficiales de la cancha de carbón norte.

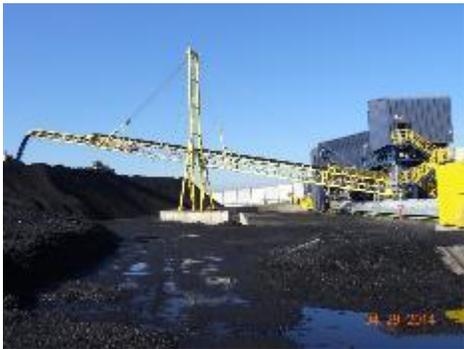
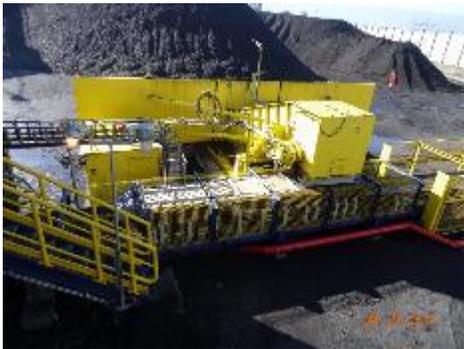
Fotografía 23.	Fecha: 29-04-2014	Fotografía 24.	Fecha: 29-04-2014
Coordenadas DATUM WGS84 HUSO 18 S	Norte: 5.900.881 m. Este: 662.879 m.	Coordenadas DATUM WGS84 HUSO 18 S	Norte: 5.900.881 m. Este: 662.879 m.
Descripción: Vista de la cancha de carbón sur, en la que se observa el apilador con pivote vertical y horizontal.		Descripción: Uno de los 2 alimentadores superficiales de la cancha de carbón sur.

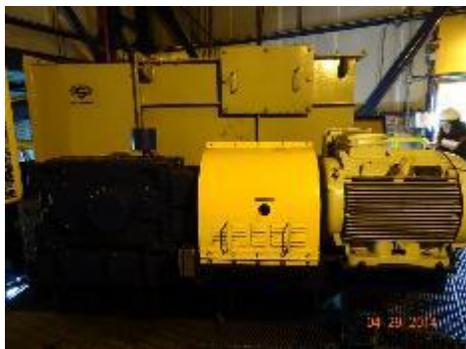
Fotografía 25.	Fecha: 29-04-2014		Fotografía 26.	Fecha: 29-04-2014	
Coordenadas DATUM WGS84 HUSO 18 S	Norte: 5.901.212 m.	Este: 662.906 m.	Coordenadas DATUM WGS84 HUSO 18 S	Norte: 5.901.212 m.	Este: 662.906 m.

Descripción: Equipo motriz del harnero.	Descripción: Vista interior del harnero.
---	--

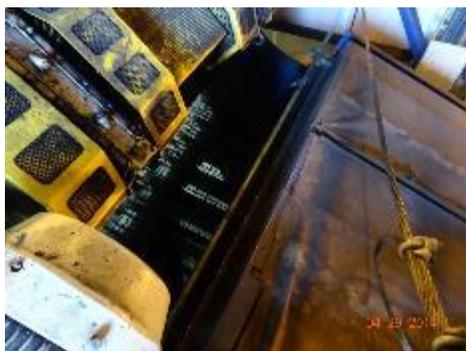
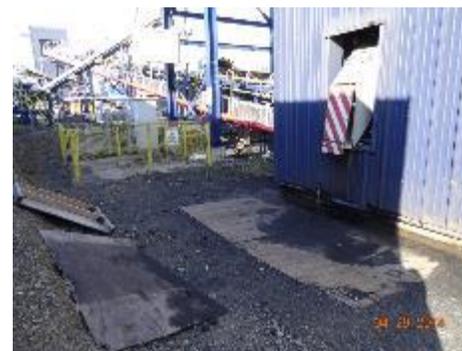
Fotografía 27.	Fecha: 29-04-2014		Fotografía 28.	Fecha: 29-04-2014	
Coordenadas DATUM WGS84 HUSO 18 S	Norte: 5.901.212 m.	Este: 662.906 m.	Coordenadas DATUM WGS84 HUSO 18 S	Norte: 5.901.212 m.	Este: 662.906 m.

Descripción: Vista interior del harnero.	Descripción: Lugar de descarga del material rechazado o de "sobretamaño" desde el harnero.
--	--

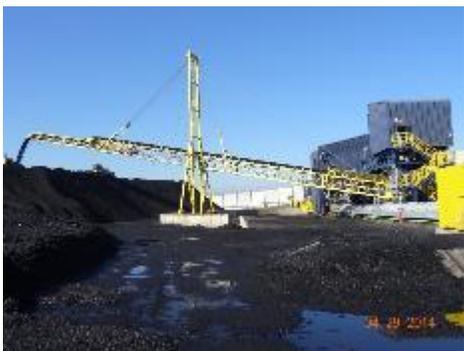
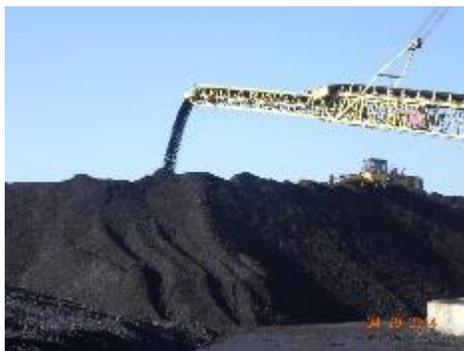
Fotografía 33.	Fecha: 29-04-2014		Fotografía 34.	Fecha: 29-04-2014	
Coordenadas DATUM WGS84 HUSO 18 S	Norte: 5.900.881 m.	Este: 662.879 m.	Coordenadas DATUM WGS84 HUSO 18 S	Norte: 5.900.881 m.	Este: 662.879 m.
Descripción: Descarga de carbón proveniente de Cabo Froward en la cancha sur.			Descripción: Descarga de carbón proveniente de Cabo Froward en la cancha sur.

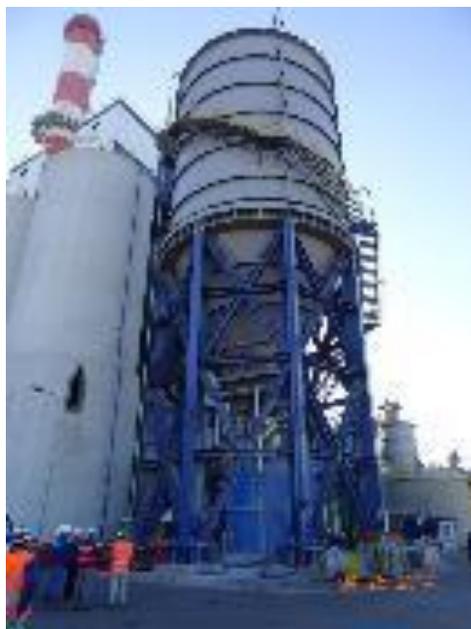
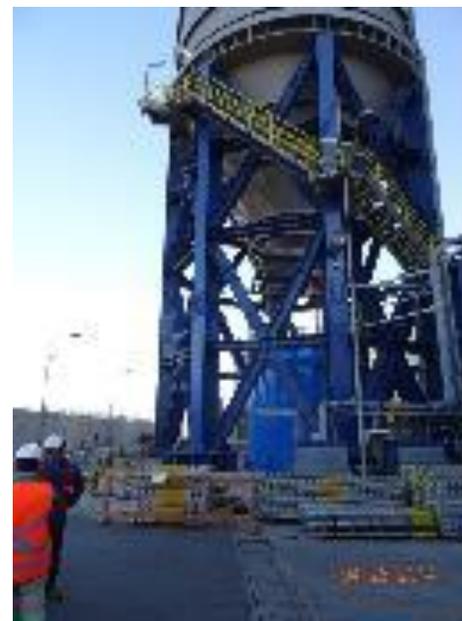
Fotografía 35.	Fecha: 28-04-2014		Fotografía 36.	Fecha: 28-04-2014	
Coordenadas DATUM WGS84 HUSO 18 S	Norte: 5.901.193 m.	Este: 663.226 m.	Coordenadas DATUM WGS84 HUSO 18 S	Norte: 5.901.193 m.	Este: 663.226 m.
Descripción: Silo de almacenamiento de caliza.			Descripción: Silo de almacenamiento de caliza.

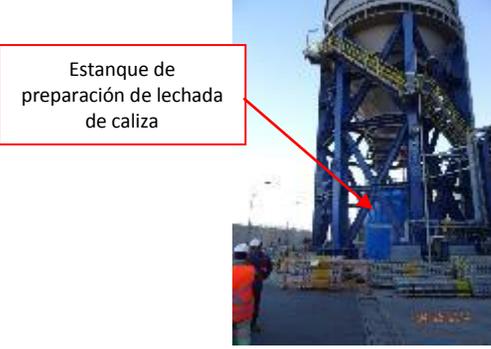
Fotografía 41.	Fecha: 28-04-2014	Fotografía 42.	Fecha: 28-04-2014
Coordenadas DATUM WGS84 HUSO 18 S	Norte: 5.901.199 m. Este: 663.225 m.	Coordenadas DATUM WGS84 HUSO 18 S	Norte: 5.901.158 m. Este: 663.183 m.
Descripción: Estanque de preparación de lechada de caliza, de acuerdo a lo indicado por el Titular en su carta de fecha 16-05-2014.		Descripción: Estanque de flash para caldera (Start Up).

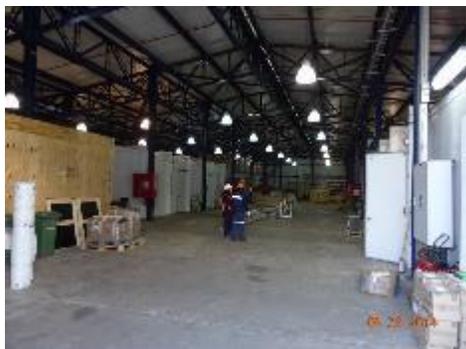
Fotografía 47.

Bodegas de almacenamiento de insumos peligrosos.

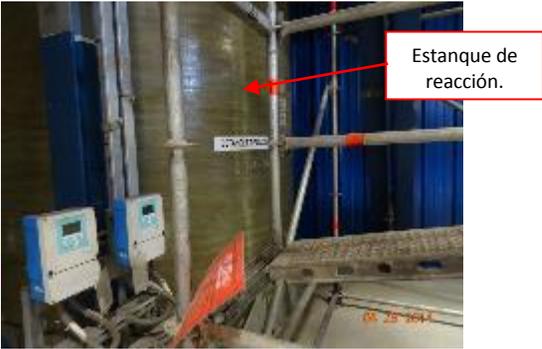
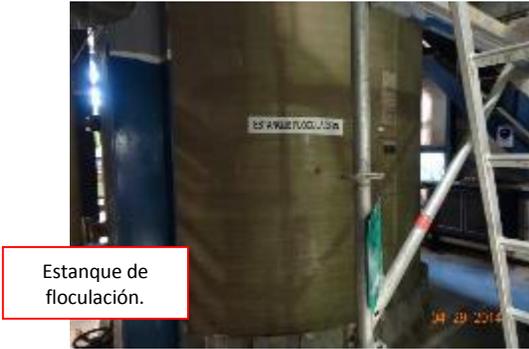
Fotografía 57.	Fecha: 29-04-2014	Fotografía 58.	Fecha: 29-04-2014
Coordenadas DATUM WGS84 HUSO 18 S	Norte: 5.901.221 m. Este: 663.188 m.	Coordenadas DATUM WGS84 HUSO 18 S	Norte: 5.901.221 m. Este: 663.188 m.
Descripción: Estanque de reacción.		Descripción: Estanque de floculación.

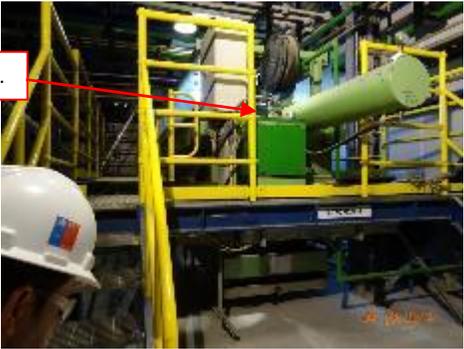
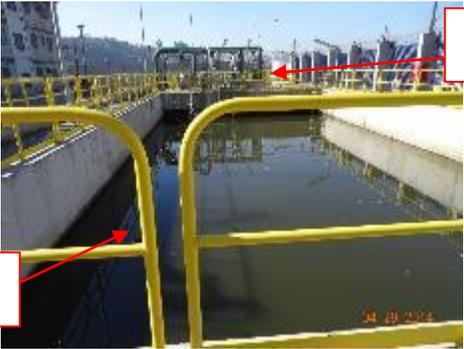
Fotografía 61.	Fecha: 29-04-2014	Fotografía 62.	Fecha: 29-04-2014
Coordenadas DATUM WGS84 HUSO 18 S	Norte: 5.901 221 m. Este: 663.188 m.	Coordenadas DATUM WGS84 HUSO 18 S	Norte: 5.901 054 m. Este: 663.220 m.
Descripción: Filtro prensa.		Descripción: Piscinas aguas de primera lluvia y de aguas de la segunda lluvia.

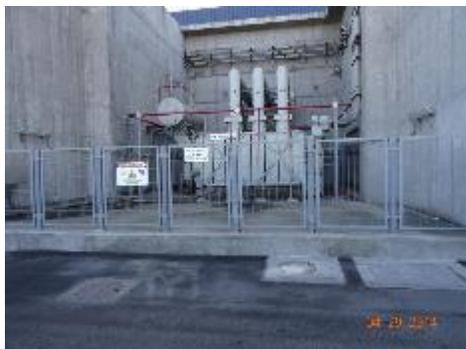
Fotografía 67.	Fecha: 29-04-2014		Fotografía 68.	Fecha: 29-04-2014	
Coordenadas DATUM WGS84 HUSO 18 S	Norte: 5.901.058 m.	Este: 663.150 m.	Coordenadas DATUM WGS84 HUSO 18 S	Norte: 5.901.049 m.	Este: 663.136 m.

Descripción: Transformador auxiliar de 66 MVA.	Descripción: Transformador auxiliar de 66 MVA.
--	--

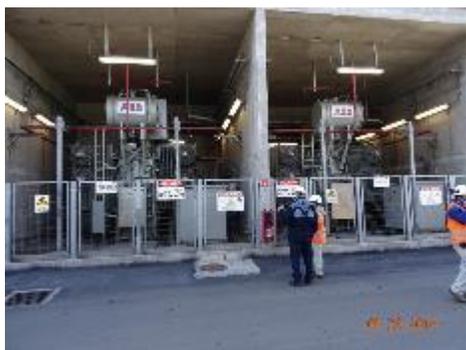
Fotografía 69.	Fecha: 29-04-2014		Fotografía 70.	Fecha: 29-04-2014	
Coordenadas DATUM WGS84 HUSO 18 S	Norte: 5.901.075 m.	Este: 663.094 m.	Coordenadas DATUM WGS84 HUSO 18 S	Norte: 5.901.049 m.	Este: 663.102 m.

Descripción: Transformadores auxiliares de 26 MVA.	Descripción: Transformador principal de 480 MVA.
--	--

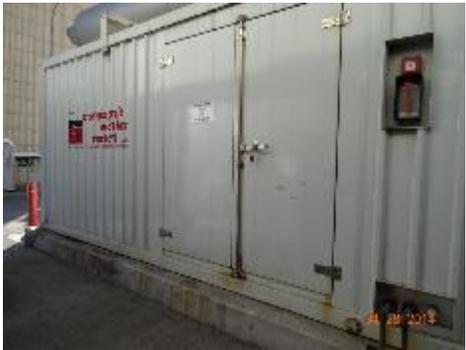
Fotografía 73.	Fecha: 28-04-2014	Fotografía 74.	Fecha: 28-04-2014
Coordenadas DATUM WGS84 HUSO 18 S	Norte: 5.901.142 m. Este: 663.082 m.	Coordenadas DATUM WGS84 HUSO 18 S	Norte: 5.901.142 m. Este: 663.082 m.
Descripción: Container en cuyo interior se ubica generador de emergencia.		Descripción: Generador de emergencia.

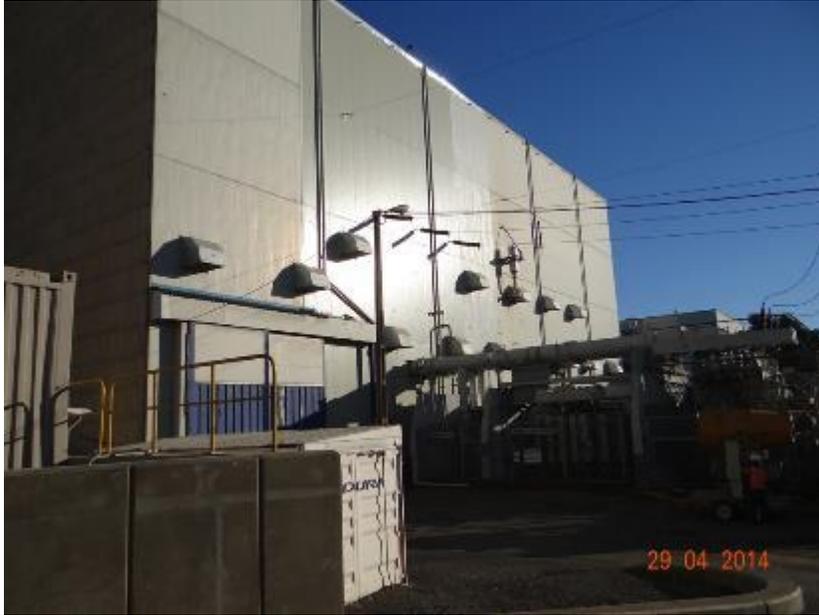
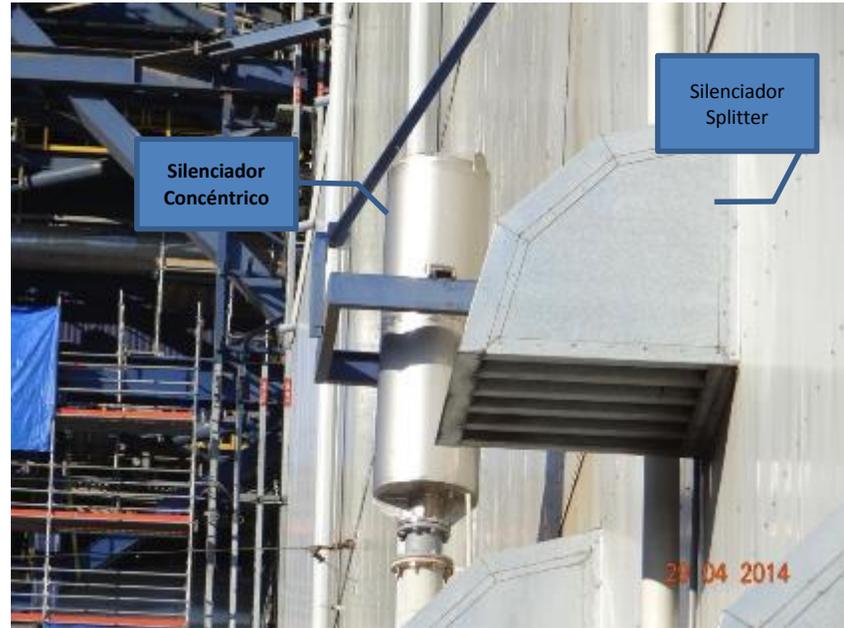
Fotografía 75.			Fecha: 29-04-2014		
Coordenadas DATUM WGS84 HUSO 18 S	Coordenada Norte: N/A	Coordenada Este: N/A	Coordenadas DATUM WGS84 HUSO 18H	Coordenada Norte: N/A	Coordenada Este: N/A
Descripción: Silenciadores tipo splitter en cara norte de nave de turbina de Unidad I CT Bocamina.			Descripción: detalle de silenciador tipo splitter y tipo concéntrico en cara norte de nave de turbina de Unidad I CT Bocamina.

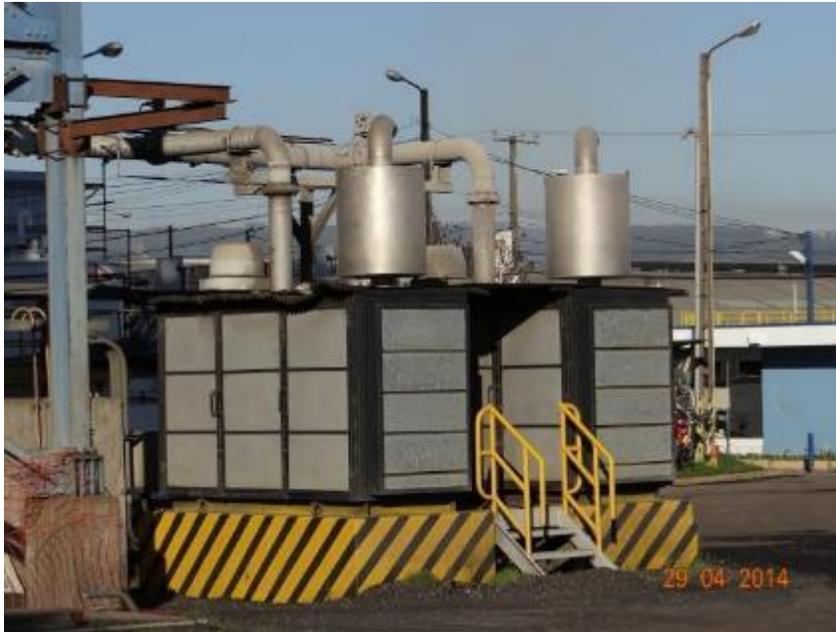
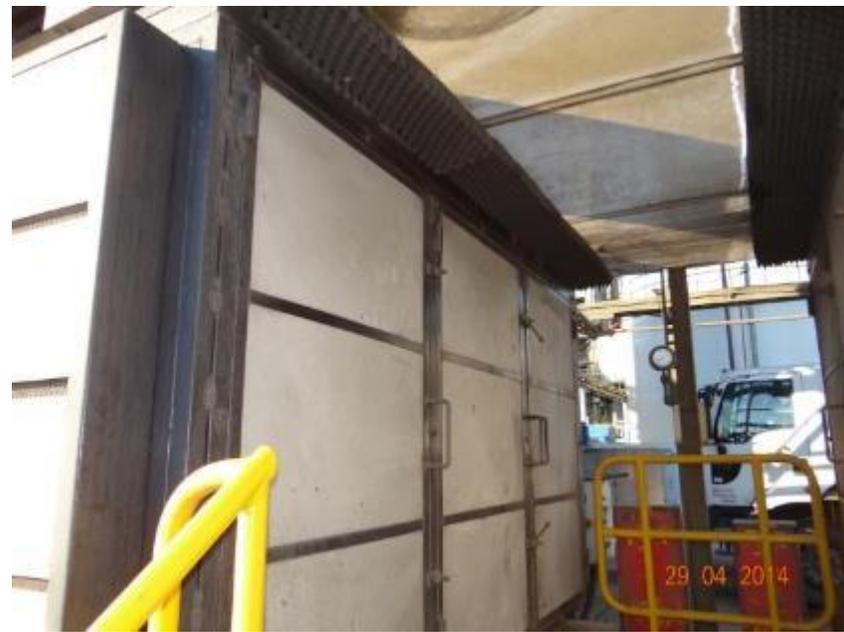
Fotografía 79.		Fecha: 29-04-2014		Fotografía 80.		Fecha: 29-04-2014	
Coordenadas DATUM WGS84 HUSO 18 S	Coordenada Norte: N/A	Coordenada Este: N/A		Coordenadas DATUM WGS84 HUSO 18 S	Coordenada Norte: N/A	Coordenada Este: N/A	
Descripción: Encierro acústico de generador de vacío del filtro colector de cenizas la Unidad I de CT Bocamina.				Descripción: Detalle del encierro acústico de los generador de vacío de la Unidad I de CT Bocamina.

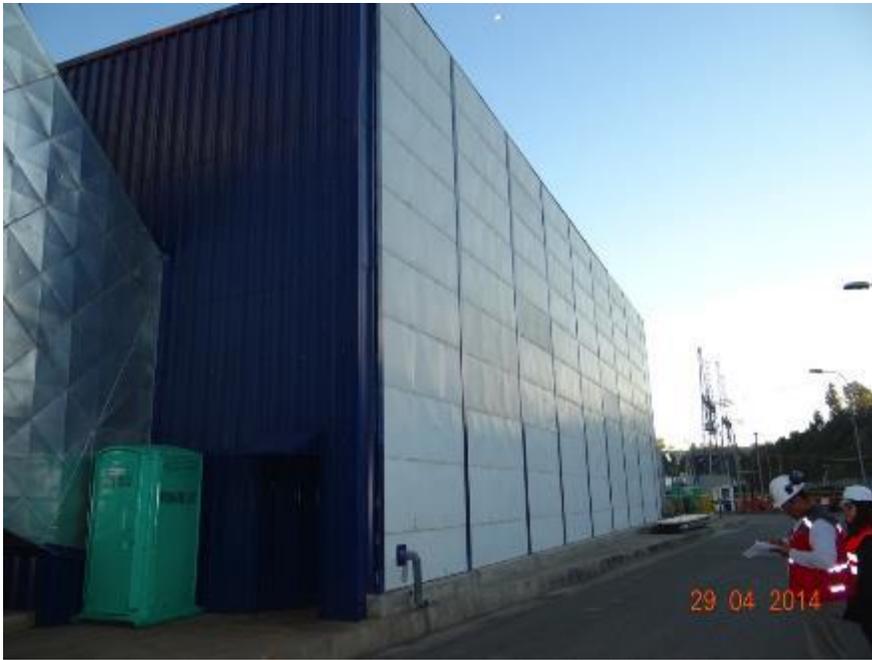
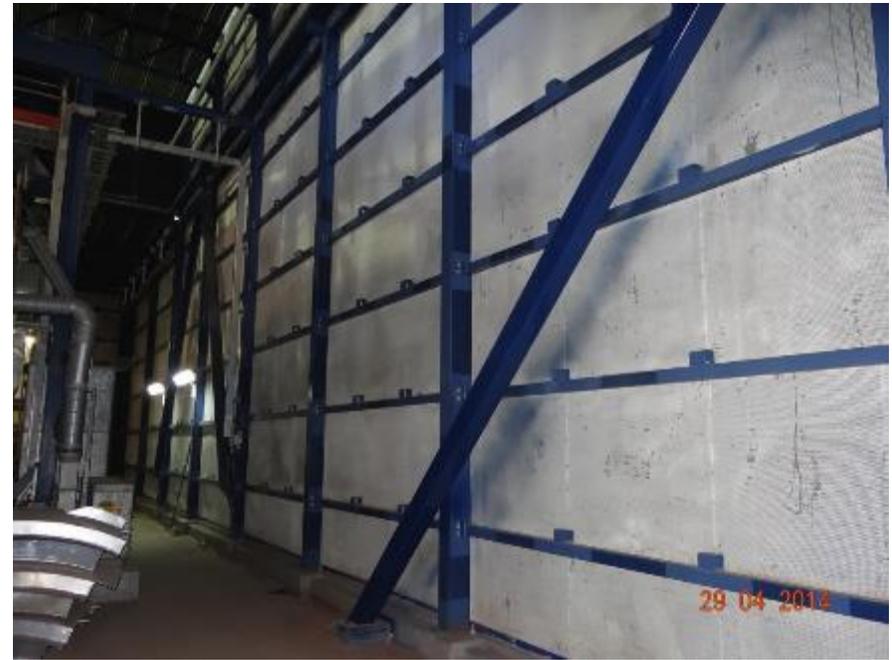
Fotografía 85.		Fecha: 29-04-2014		Fotografía 86.		Fecha: 29-04-2014	
Coordenadas DATUM WGS84 HUSO 18 S.	Coordenada Norte: N/A	Coordenada Este: N/A		Coordenadas DATUM WGS84 HUSO 18 S.	Coordenada Norte: N/A	Coordenada Este: N/A	
Descripción: Implementación de semi-encierro acústico sobre sector de Ventiladores de Tiro Inducido, Unidad II CT Bocamina (Cara exterior)				Descripción: Implementación de semi-encierro acústico sobre sector de Ventiladores de Tiro Inducido, Unidad II CT Bocamina (Cara interior).

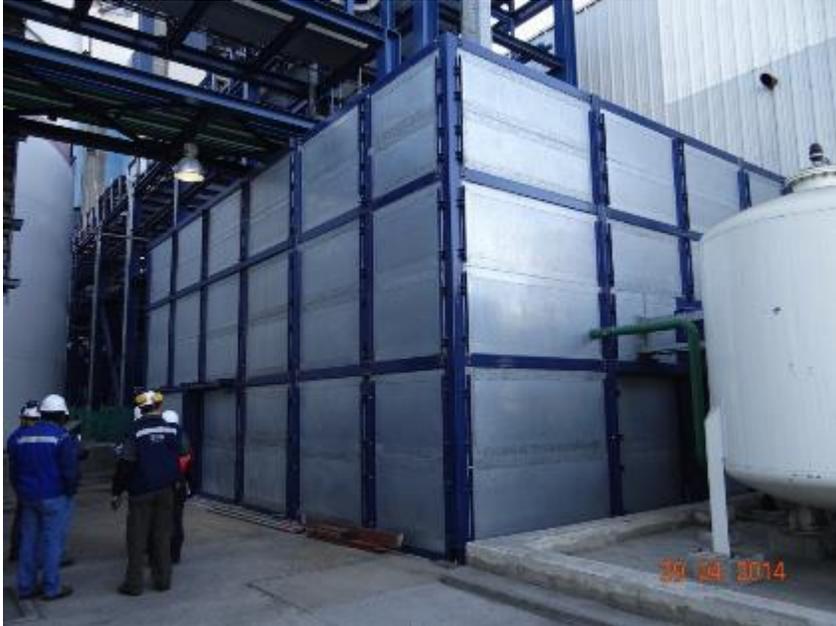
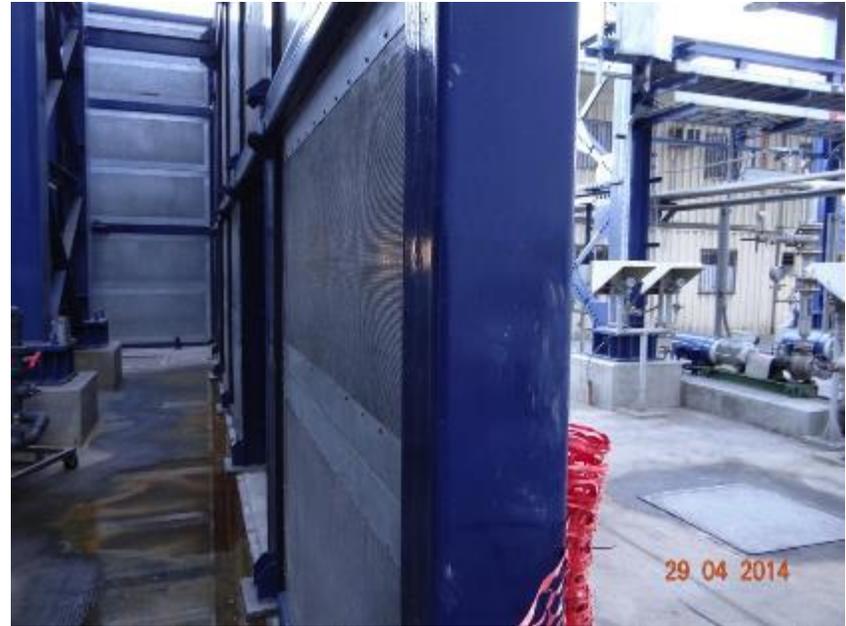
Fotografía 90.		Fecha: 29-04-2014		Fotografía 91.		Fecha: 29-04-2014	
Coordenadas DATUM WGS84 HUSO 18 S.	Coordenada Norte: N/A	Coordenada Este: N/A		Coordenadas DATUM WGS84 HUSO 18 S.	Coordenada Norte: N/A	Coordenada Este: N/A	
Descripción: Barrera acústica en Planta de Osmosis Inversa la Unidad II de CT Bocamina.				Descripción: Detalle barrera acústica en Planta de Osmosis Inversa la Unidad II de CT Bocamina.

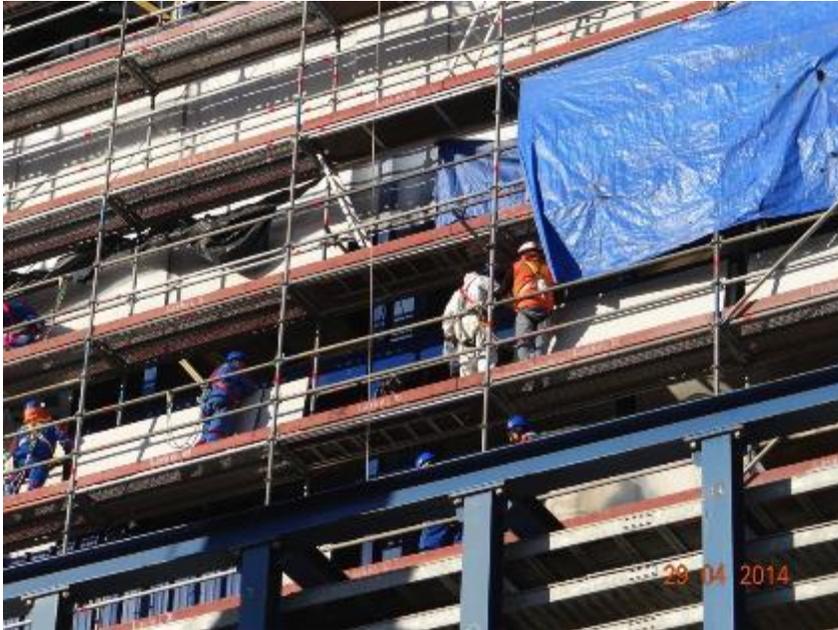
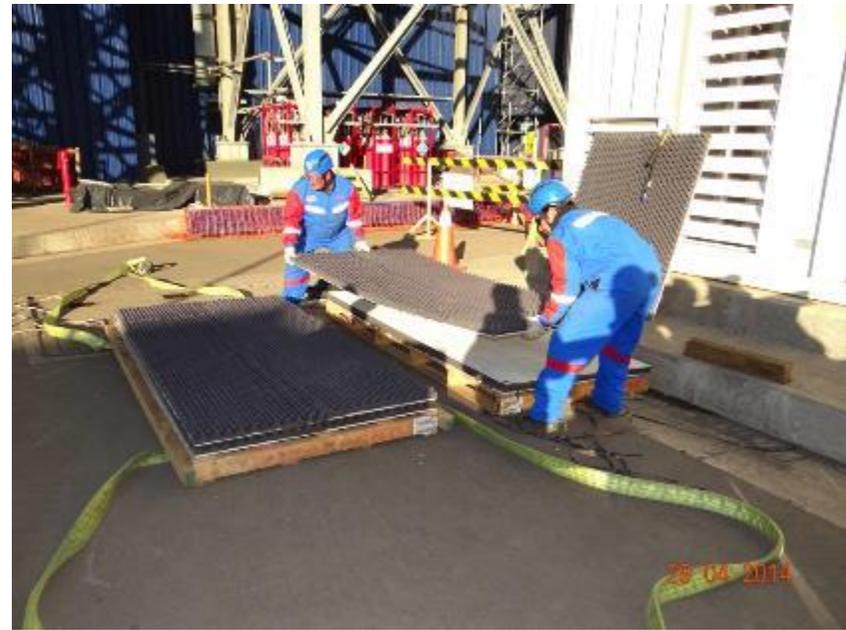
Fotografía 92.		Fecha: 29-04-2014		Fotografía 93.		Fecha: 29-04-2014	
Coordenadas DATUM WGS84 HUSO 18 S	Coordenada Norte: N/A	Coordenada Este: N/A		Coordenadas DATUM WGS84 HUSO 18 S.	Coordenada Norte: N/A	Coordenada Este: N/A	
Descripción: Implementación de cierre acústico en edificio de nave de caldera.				Descripción: Materializada de paneles utilizados para cierre acústico de nave de caldera.

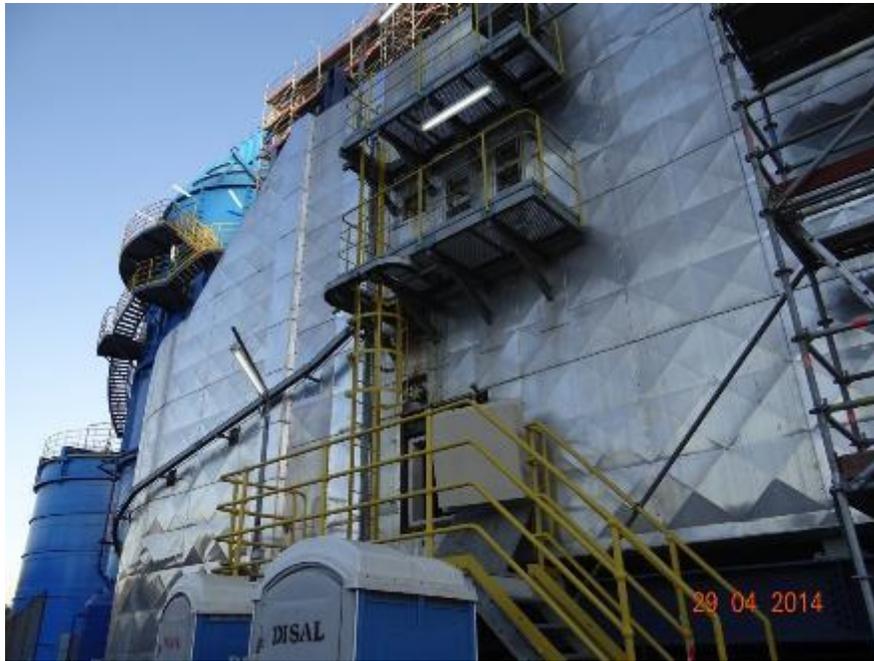
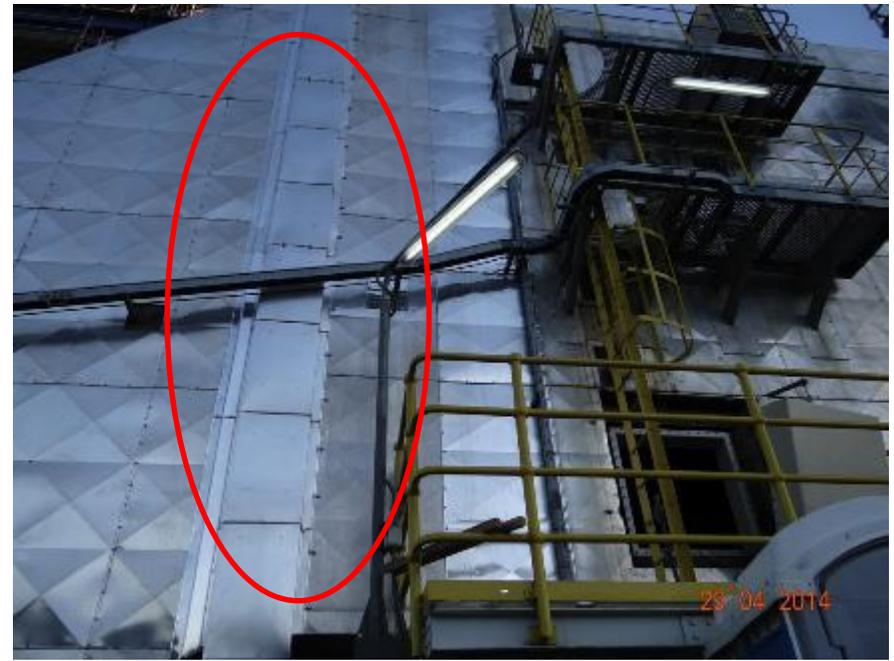
Fotografía 97.		Fecha: 29-04-2014		Fotografía 98.		Fecha: 29-04-2014	
Coordenadas DATUM WGS84 HUSO 18 S.	Coordenada Norte: N/A	Coordenada Este: N/A		Coordenadas DATUM WGS84 HUSO 18 S.	Coordenada Norte: N/A	Coordenada Este: N/A	
Descripción: Aislación a Junta de expansión de ductos de gases.				Descripción: Detalle de tipo de aislación a Juntas de expansión de ductos de gases, señalado con círculo rojo.
