### INFORME DE FISCALIZACIÓN AMBIENTAL

#### INSPECCIÓN AMBIENTAL

#### PROYECTO PASCUA LAMA

DFZ-2014-60-III-RCA-IA

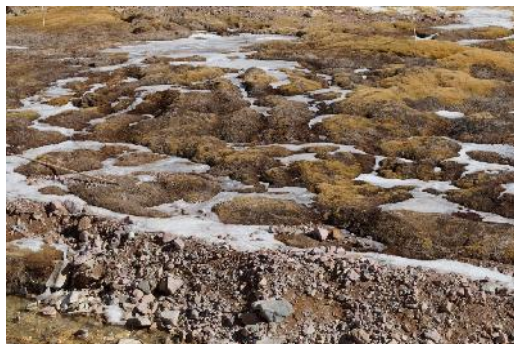
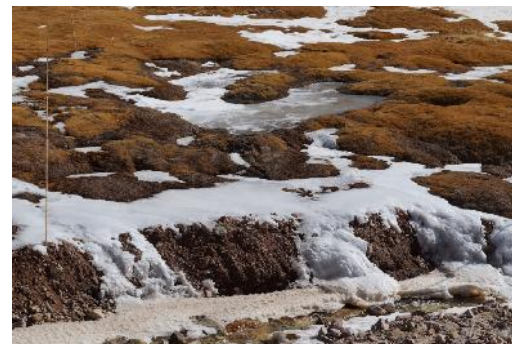
<b>Descripción medio de prueba:</b> Área no afectada de la vega.	<b>Descripción medio de prueba:</b> Vegas afectadas por aluvi3n, con tonalidad oscuro.
---	---

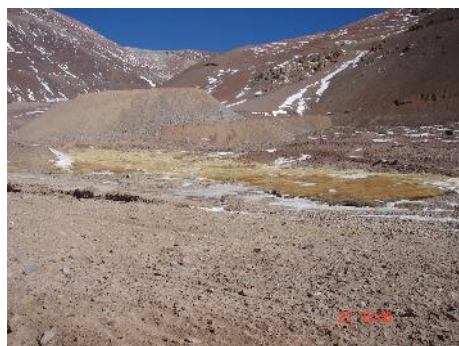
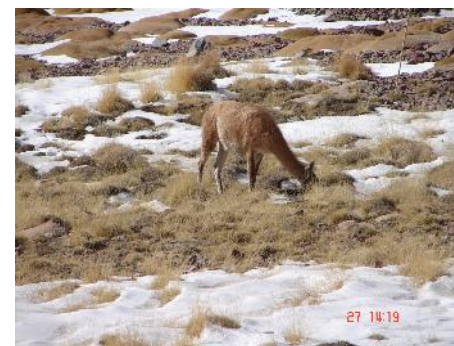
<b>Descripción medio de prueba:</b> Vista general de las vegas afectadas por aluvi3n.	<b>Descripción medio de prueba:</b> Guanacos alimentándose desde vegas del sector.
--	---

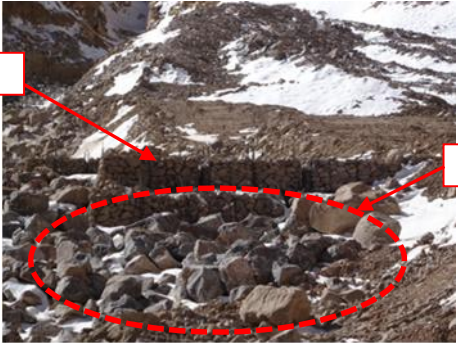
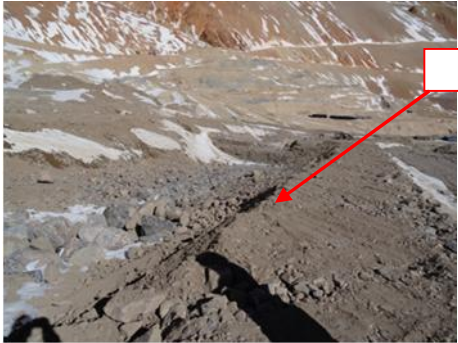
<b>Fotografía 9.</b>	<b>Fecha: 27-05-2014</b>		<b>Fotografía 10.</b>	<b>Fecha: 27-05-2014</b>	
<b>Coordenadas DATUM WGS84 HUSO 19S</b>	<b>Coordenada Norte: 6.757.348</b>	<b>Coordenada Este: 400.156</b>	<b>Coordenadas DATUM WGS84 HUSO 19S</b>	<b>Coordenada Norte: 6.757.348</b>	<b>Coordenada Este: 400.156</b>
<b>Descripción medio de prueba:</b> Enrocado en los gaviones de la obra de disipación y captación de la quebrada "La Negra".			<b>Descripción medio de prueba:</b> Taludes homogéneos de la obra de disipación y captación de la quebrada "La Negra".

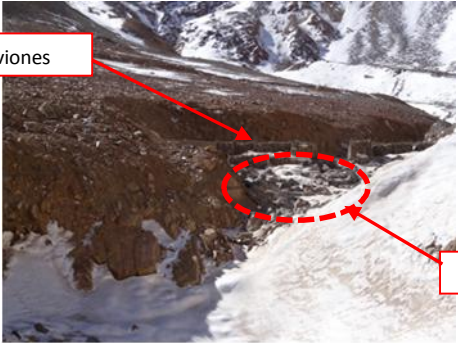
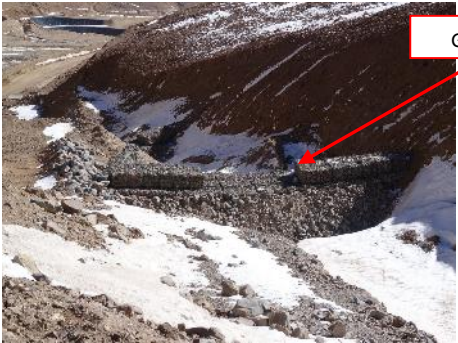
<b>Fotografía 11.</b>	<b>Fecha: 27-05-2014</b>		<b>Fotografía 12.</b>	<b>Fecha: 27-05-2014</b>	
<b>Coordenadas DATUM WGS84 HUSO 19S</b>	<b>Coordenada Norte: 6.757.313</b>	<b>Coordenada Este: 399.875</b>	<b>Coordenadas DATUM WGS84 HUSO 19S</b>	<b>Coordenada Norte: 6.757.571</b>	<b>Coordenada Este: 399.410</b>
<b>Descripción medio de prueba:</b> Enrocado en la parte baja de los gaviones de la obra de disipación y captación de la quebrada 4 (B).			<b>Descripción medio de prueba:</b> Gaviones de la obra de disipación y captación de la quebrada "6 (C)".

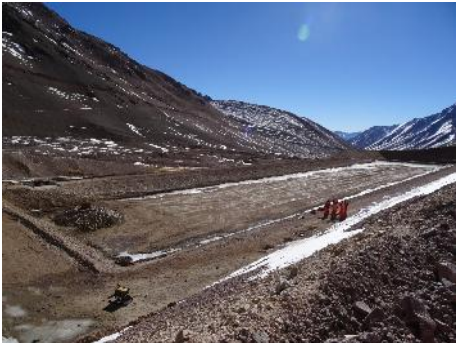
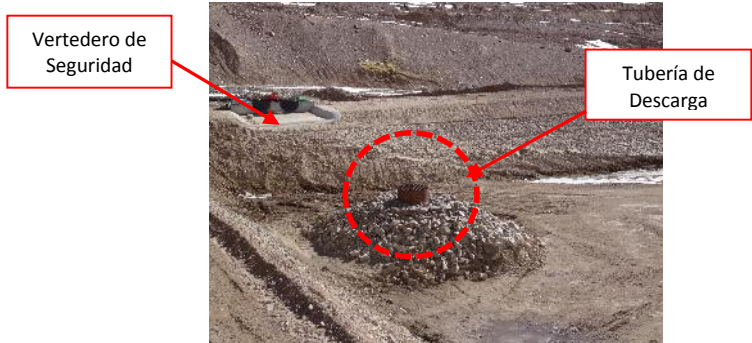
<b>Fotografía 13.</b>	<b>Fecha: 27-05-2014</b>
<b>Coordenadas DATUM WGS84 HUSO 19S</b>	<b>Coordenada Norte: 6.758.200</b>	<b>Coordenada Este: 397.878</b>	<b>Coordenadas DATUM WGS84 HUSO 19S</b>	<b>Coordenada Norte: 6.758.200</b>	<b>Coordenada Este: 397.878</b>
<b>Descripción medio de prueba:</b> Piscina de sedimentación norte.			<b>Descripción medio de prueba:</b> Obras de descarga desde la piscina, las que corresponden a un vertedero de seguridad y una tubería de descarga ranurada.

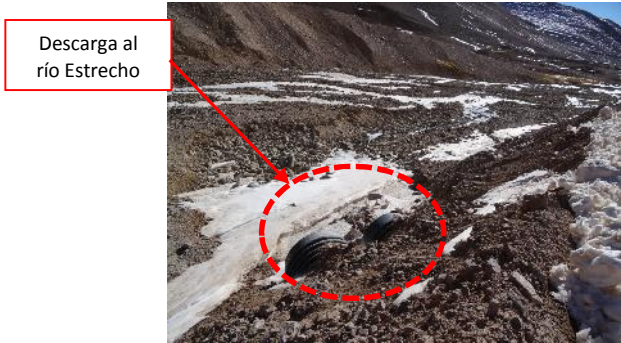
<b>Fotografía 15.</b>	<b>Fecha: 27-05-2014</b>
<b>Coordenadas DATUM WGS84 HUSO 19S</b>	<b>Coordenada Norte: 6.758.200</b>	<b>Coordenada Este: 397.878</b>	<b>Coordenadas DATUM WGS84 HUSO 19S</b>	<b>Coordenada Norte: 6.758.200</b>	<b>Coordenada Este: 397.878</b>
<b>Descripción medio de prueba:</b> Tuberías de 1200 mm aprox, que descargan finalmente en el río "Estrecho".			<b>Descripción medio de prueba:</b> Descarga al río "Estrecho".

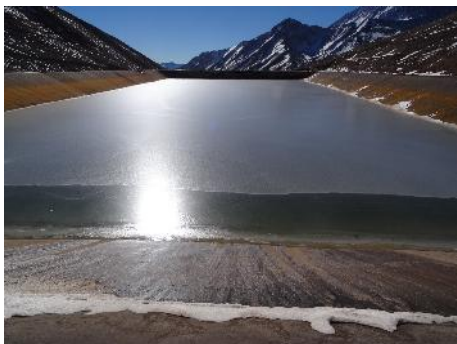
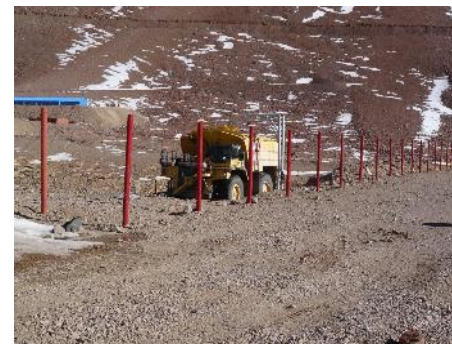
<b>Fotografía 17.</b>		<b>Fecha: 27-05-2014</b>		<b>Fotografía 18.</b>		<b>Fecha: 27-05-2014</b>	
<b>Coordenadas DATUM WGS84 HUSO 19S</b>		<b>Coordenada Norte:</b> 6.759.349	<b>Coordenada Este:</b> 397.326	<b>Coordenadas DATUM WGS84 HUSO 19S</b>		<b>Coordenada Norte:</b> 6.759.349	<b>Coordenada Este:</b> 397.326
<b>Descripción medio de prueba:</b> Piscina de acumulación N° 1.				<b>Descripción medio de prueba:</b> Camión aljibe que se abastecía con aguas extraídas desde la piscina N° 1.			
 		 		<b>Fotografía 19.</b>		<b>Fecha: 27-05-2014</b>	
<b>Coordenadas DATUM WGS84 HUSO 19S</b>		<b>Coordenada Norte:</b> 6.759.643	<b>Coordenada Este:</b> 397.112	<b>Coordenadas DATUM WGS84 HUSO 19S</b>		<b>Coordenada Norte:</b> 6.759.643	<b>Coordenada Este:</b> 397.112
<b>Descripción medio de prueba:</b> Piscina de Acumulación N° 2.				<b>Descripción medio de prueba:</b> Camión aljibe que se abastecía con aguas extraídas desde la piscina N° 2.

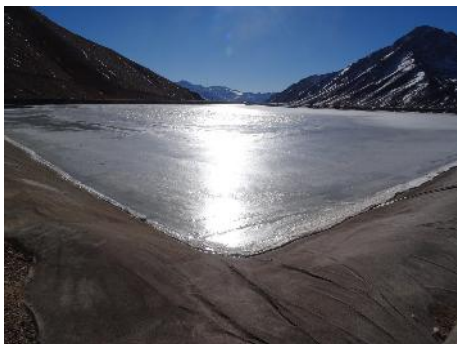
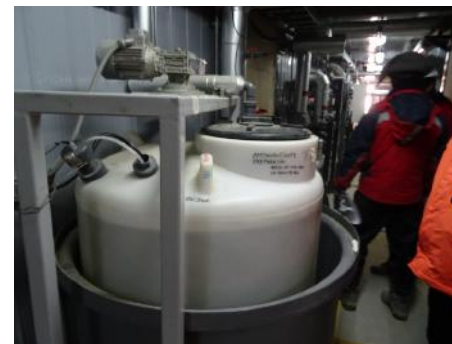
<b>Fotografía 21.</b>		<b>Fecha: 27-05-2014</b>		<b>Fotografía 22.</b>		<b>Fecha: 27-05-2014</b>	
<b>Coordenadas DATUM WGS84 HUSO 19S</b>		<b>Coordenada Norte:</b> 6.760.351	<b>Coordenada Este:</b> 396.923	<b>Coordenadas DATUM WGS84 HUSO 19S</b>		<b>Coordenada Norte:</b> 6.760.324	<b>Coordenada Este:</b> 396.896
<b>Descripción medio de prueba:</b> Piscina de pulido.				<b>Descripción medio de prueba:</b> Sistema de adición de cloro para control de algas.

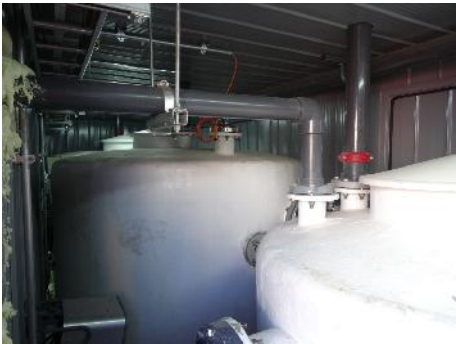
<b>Fotografía 23.</b>		<b>Fecha: 27-05-2014</b>		<b>Fotografía 24.</b>		<b>Fecha: 27-05-2014</b>	
<b>Coordenadas DATUM WGS84 HUSO 19S</b>		<b>Coordenada Norte:</b> 6.760.324	<b>Coordenada Este:</b> 396.896	<b>Coordenadas DATUM WGS84 HUSO 19S</b>		<b>Coordenada Norte:</b> 6.760.324	<b>Coordenada Este:</b> 396.896
<b>Descripción medio de prueba:</b> Membranas de osmosis.				<b>Descripción medio de prueba:</b> Sistema de ajuste de pH, que consta de 3 estanques en los que se ajusta pH con inyección de CO <sub>2</sub> .

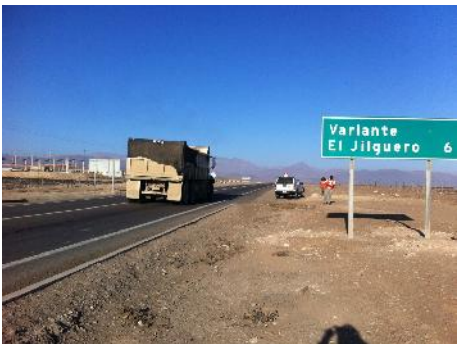
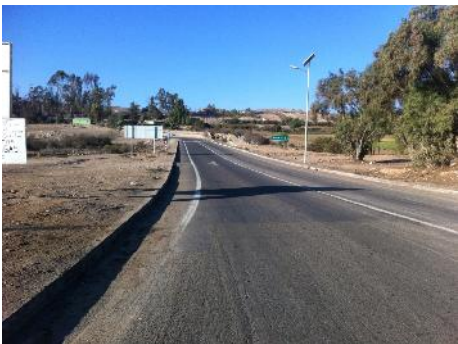
<b>Fotografía 25.</b>	<b>Fecha: 02-06-2014</b>		<b>Fotografía 26.</b>	<b>Fecha: 02-06-2014</b>	
<b>Coordenadas DATUM WGS84 HUSO 19S</b>	<b>Coordenada Norte: 6.841.220</b>	<b>Coordenada Este: 328.736</b>	<b>Coordenadas DATUM WGS84 HUSO 19S</b>	<b>Coordenada Norte: 6.841.220</b>	<b>Coordenada Este: 328.736</b>
<b>Descripción medio de prueba:</b> Variante el Jilguero denominada ruta C-569.			<b>Descripción medio de prueba:</b> Variante el Jilguero denominada ruta C-569.

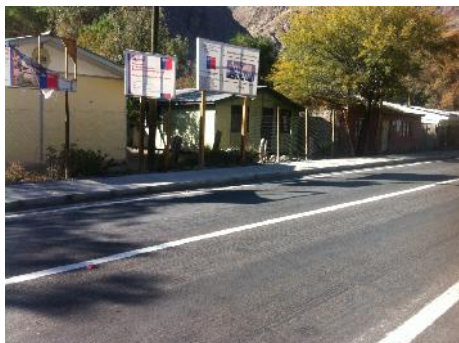
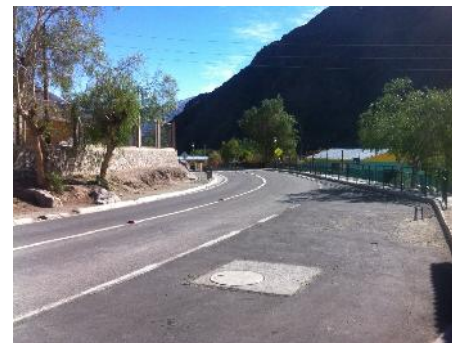
<b>Fotografía 33.</b>	<b>Fecha: 03-06-2014</b>		<b>Fotografía 34.</b>	<b>Fecha: 03-06-2014</b>	
<b>Coordenadas DATUM WGS84 HUSO 19S</b>	<b>Coordenada Norte: 6.801.369</b>	<b>Coordenada Este: 358.548</b>	<b>Coordenadas DATUM WGS84 HUSO 19S</b>	<b>Coordenada Norte: 6.780.174</b>	<b>Coordenada Este: 357.868</b>
<b>Descripción medio de prueba:</b> La fotografía muestra que aún no se encuentra construido el cruce peatonal de la Escuela de la Majada (km 19.850 de la ruta C-489).			<b>Descripción medio de prueba:</b> Cruce peatonal El Verraco (km 48.710 de la ruta C-489).

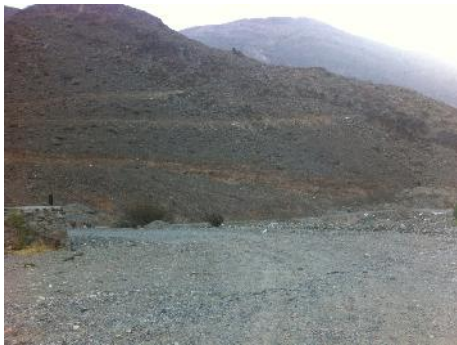
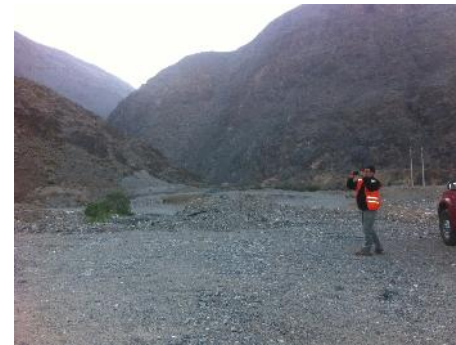
<b>Fotografía 35.</b>		<b>Fecha: 02-06-2014</b>		<b>Fotografía 36.</b>		<b>Fecha: 02-06-2014</b>	
<b>Coordenadas DATUM WGS84 HUSO 19S</b>		<b>Coordenada Norte:</b>	<b>Coordenada Este:</b>	<b>Coordenadas DATUM WGS84 HUSO 19S</b>		<b>Coordenada Norte:</b>	<b>Coordenada Este:</b>
		<b>6.818.242</b>	<b>354.810</b>			<b>6.818.242</b>	<b>354.810</b>
<b>Descripción medio de prueba:</b> Fotografía tomada en sentido poniente a oriente muestra que aún no se ha construido una variante o alternativa de paso por la localidad de Alto del Carmen.				<b>Descripción medio de prueba:</b> Fotografía tomada en sentido poniente a oriente muestra que aún no se ha construido una variante o alternativa de paso por la localidad de Alto del Carmen.

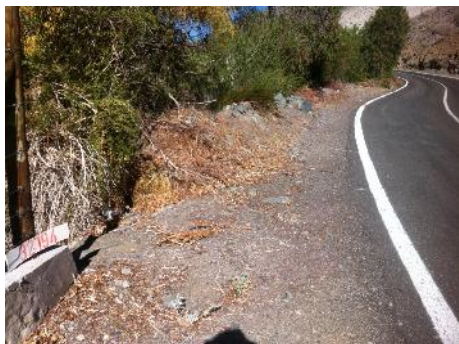
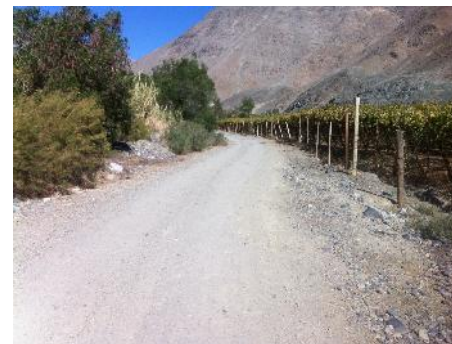
<b>Hechos:</b> a. Durante la actividad de inspección se constató que no se encuentra construido el sendero peatonal aledaño a la ruta C-489 entre los Km 32.194 y el Km 32.408. b. Se constató la construcción de un paso peatonal de un ancho aproximado de 3 metros desde la localidad de Alto del Carmen hasta el Retamo; sin embargo, este sendero se encuentra cerrado con portón de madera entre las localidades de La Vega y Retamo, impidiendo el flujo peatonal.

<b>Descripción medio de prueba:</b> La fotografía muestra que no se encuentra construido el sendero peatonal aledaño a la ruta C-489 entre los km 32.194 y 32.408.	<b>Descripción medio de prueba:</b> La fotografía muestra la construcción de un paso peatonal de 3 mt. Aprox.
---	--

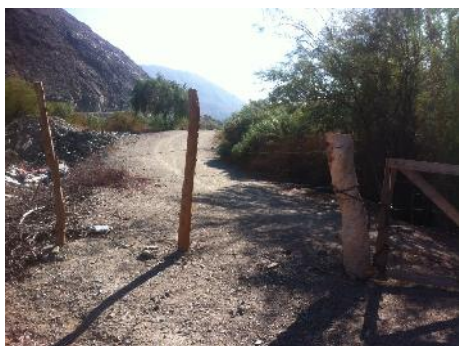
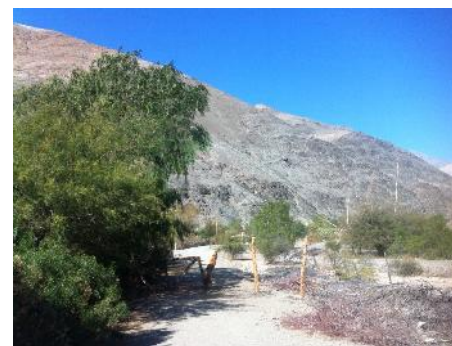
<b>Descripción medio de prueba:</b> Existencia de un portón que impide operación del sendero peatonal entre las localidades de la Vega y Retamo.	<b>Descripción medio de prueba:</b> Existencia de un portón que impide operación del sendero peatonal entre las localidades de la Vega y Retamo.
---	---

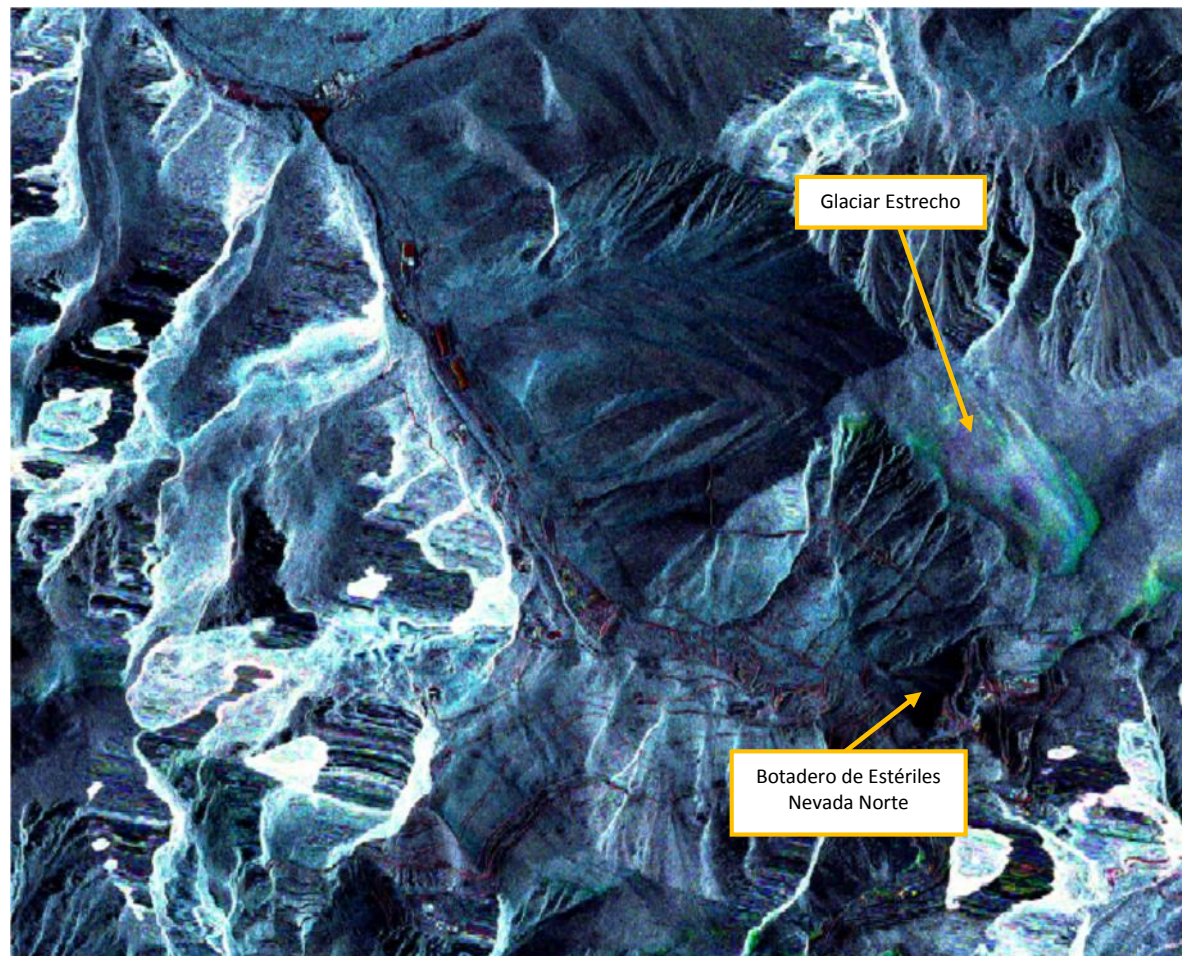
Figura 7.

- c) De lo señalado en el punto anterior se puede señalar que la imagen es concluyente principalmente respecto a lo siguiente:
- No se han incorporado nuevos estériles al Botadero Nevada Norte.
  - No se han construido nuevos caminos en el sector.
  - Ha habido remoción de material en los caminos existentes, probablemente debido a labores de mantención.
  - Ha habido remoción de material en el sector que abarca las obras de la Fase 1, probablemente por actividades de construcción.
  - Se ha producido acumulación de material en el sector del Glaciar Estrecho, probablemente relacionados con depositación de nieve.
