INFORME DE FISCALIZACIÓN AMBIENTAL

INSPECCIÓN AMBIENTAL

PLANTA DE TRATAMIENTO DE RILES PATAGONIAFRESH – PLANTA MOLINA

DFZ-2014-76-VII-RCA-IA

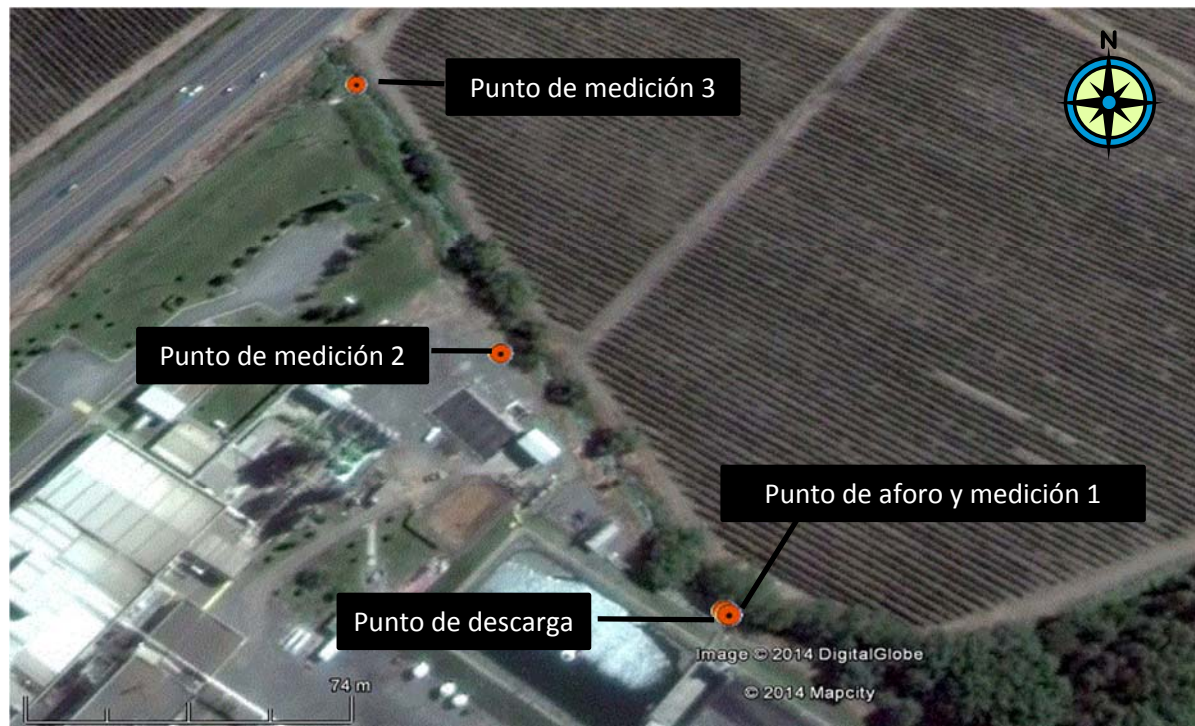
Figura 4.

c. Del examen de información de la documentación señalada en la exigencia, es posible indicar que los caudales de descarga no sobrepasan los caudales diarios autorizados en la RCA N.º 141/2013 correspondiente a 3.520 m³/día.

Descripción de Medio de Prueba: La imagen 4 corresponden a los puntos georreferenciados en terreno superpuestos en una imagen satelital Google Earth del año 2014. El punto de descarga autorizado y los puntos de medición constatados en terreno corresponden a los establecidos en la RCA N.º 141/2013 (Con una tolerancia de +/- 10 m).
