### INFORME DE FISCALIZACIÓN AMBIENTAL

#### INSPECCIÓN AMBIENTAL

#### PUERTO DE ANTOFAGASTA

DFZ-2014-2341-II-RCA-IA

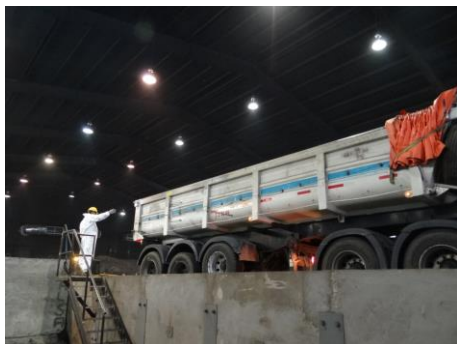
| <p><b>Hecho (s):</b><br/> <b>Durante las actividades de inspección, se constató que:</b></p> <ol style="list-style-type: none"> <li>Una vez desencarpado el camión en el exterior, este ingresa al área de plataforma de descarga ubicada en el interior del galpón “TEGM”, cerrándose el portón de ingreso, el que es de tipo corredizo, formado de planchas metálicas y de policarbonato.</li> <li>El camión se ubica sobre plataforma de descarga, descargando el concentrado sobre el piso, con un tiempo aproximado de descarga desde su ingreso a salida de 6 a 7 minutos. Durante este proceso, se constató que uno de los camiones venía con concentrado con mayor humedad, por lo que su carga no cayó por gravedad, siendo dirigido a zona exterior a sector denominado “rasqueteo”.</li> <li>Posteriormente el concentrado es transportado mediante cargador tipo frontal a zona de acopio.</li> <li>El camión descargado se retira del galpón y se dirige inmediatamente a la zona de lavado, ubicada en el exterior del galpón “TEGM”. El concentrado que queda sobre la plataforma es barrido manualmente por dos operarios que cuentan con sus EPP respectivos.</li> </ol> | |

| <b>Descripción medio de prueba:</b><br>En la fotografía se observa camión ubicándose en la plataforma de descarga al interior del galpón "TEGM". | | | | <b>Descripción medio de prueba:</b><br>En la fotografía se observa camión descargando el concentrado en el galpón "TEGM". | | | |

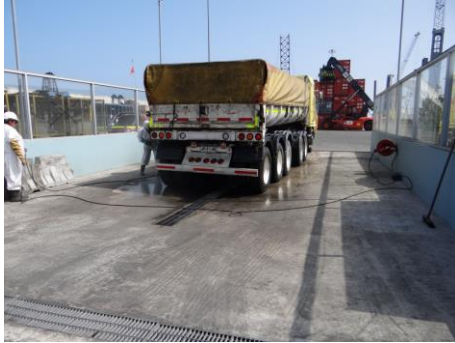
| <b>Descripción medio de prueba:</b><br>En la fotografía se observa camión ubicándose en el sector de lavado al exterior del galpón "TEGM". | <b>Descripción medio de prueba:</b><br>En la fotografía se observa lavado de camión con hidrolavadora. |

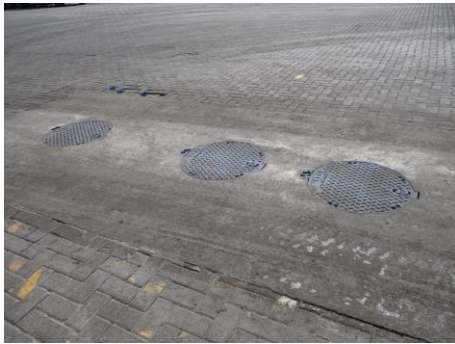
| <b>Descripción medio de prueba:</b><br>En la fotografía se observa superficialmente las 3 cámaras de decantación. | <b>Descripción medio de prueba:</b><br>En la fotografía se observa planta de tratamiento de aguas de lavado. |

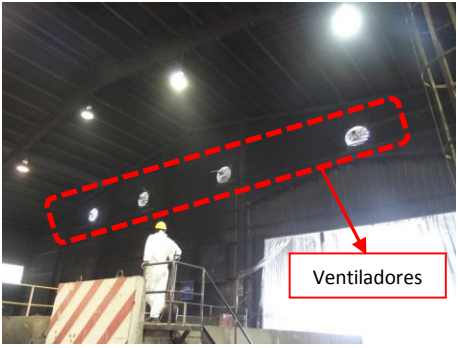
| <b>Descripción medio de prueba:</b><br>En la fotografía se observan 4 equipos ventiladores de ingreso de aire, ubicados en la parte superior poniente del galpón. | | | <b>Descripción medio de prueba:</b><br>En la fotografía se observan los sistemas de extracción forzada de aire, con dos ingresos cada uno. | | |

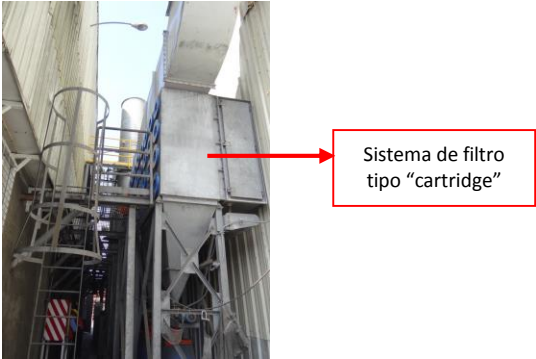
| <b>Descripción medio de prueba:</b><br>En la fotografía se observa uno de los sistema de filtros de tipo "cartridge". | | | <b>Descripción medio de prueba:</b><br>En la fotografía se observa uno de los extractores centrifugos. | | |

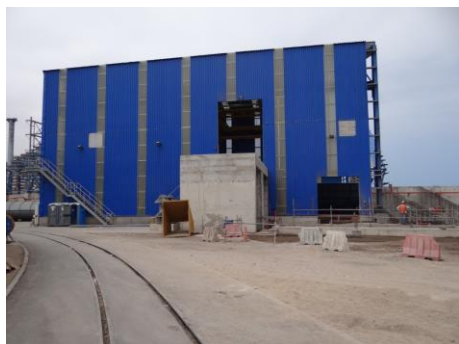
| <b>Descripción medio de prueba:</b><br>En la fotografía se observa el edificio de descarga de camiones en construcción. | | | <b>Descripción medio de prueba:</b><br>En la fotografía se observa vista interior del edificio de descarga de trenes en construcción. | | |

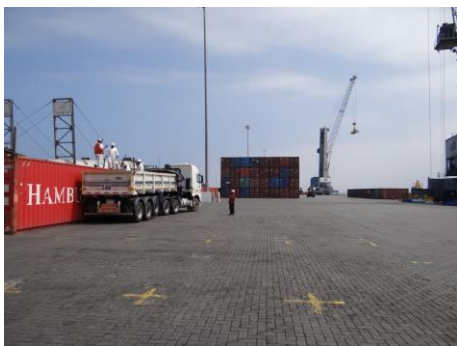
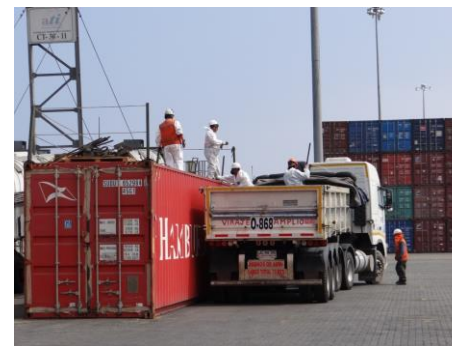
| <b>Descripción:</b><br><p>En la inspección de fecha 23-10-2014, se constató la existencia de sector, ubicado en el sitio 7 del puerto, en el que se realizaba actividad denominada “rasqueteo” manual del concentrado al interior de la tolva de los camiones, para soltarlo y poder descargarlo posteriormente al interior del galpón “TEGM”. Esta actividad es de carácter temporal de acuerdo a lo informado por el Sr. Cortes, y se realiza en aquellos camiones que producto de la humedad del concentrado, no permite su descarga por gravedad al interior del galpón. SE debe mencionar que esta actividad no está considerada en la RCA N° 131/2003</p> <p>El rasqueteo es realizado por una cuadrilla de 5 operarios, los que se ubican encima de container para acceder a la tolva del camión.</p> |
