### INFORME DE FISCALIZACIÓN AMBIENTAL

PLANTELES DE CERDOS LAS MERCEDES Y LONQUÉN - AGRÍCOLA EL MONTE

DFZ-2015-13-XIII-RCA-IA

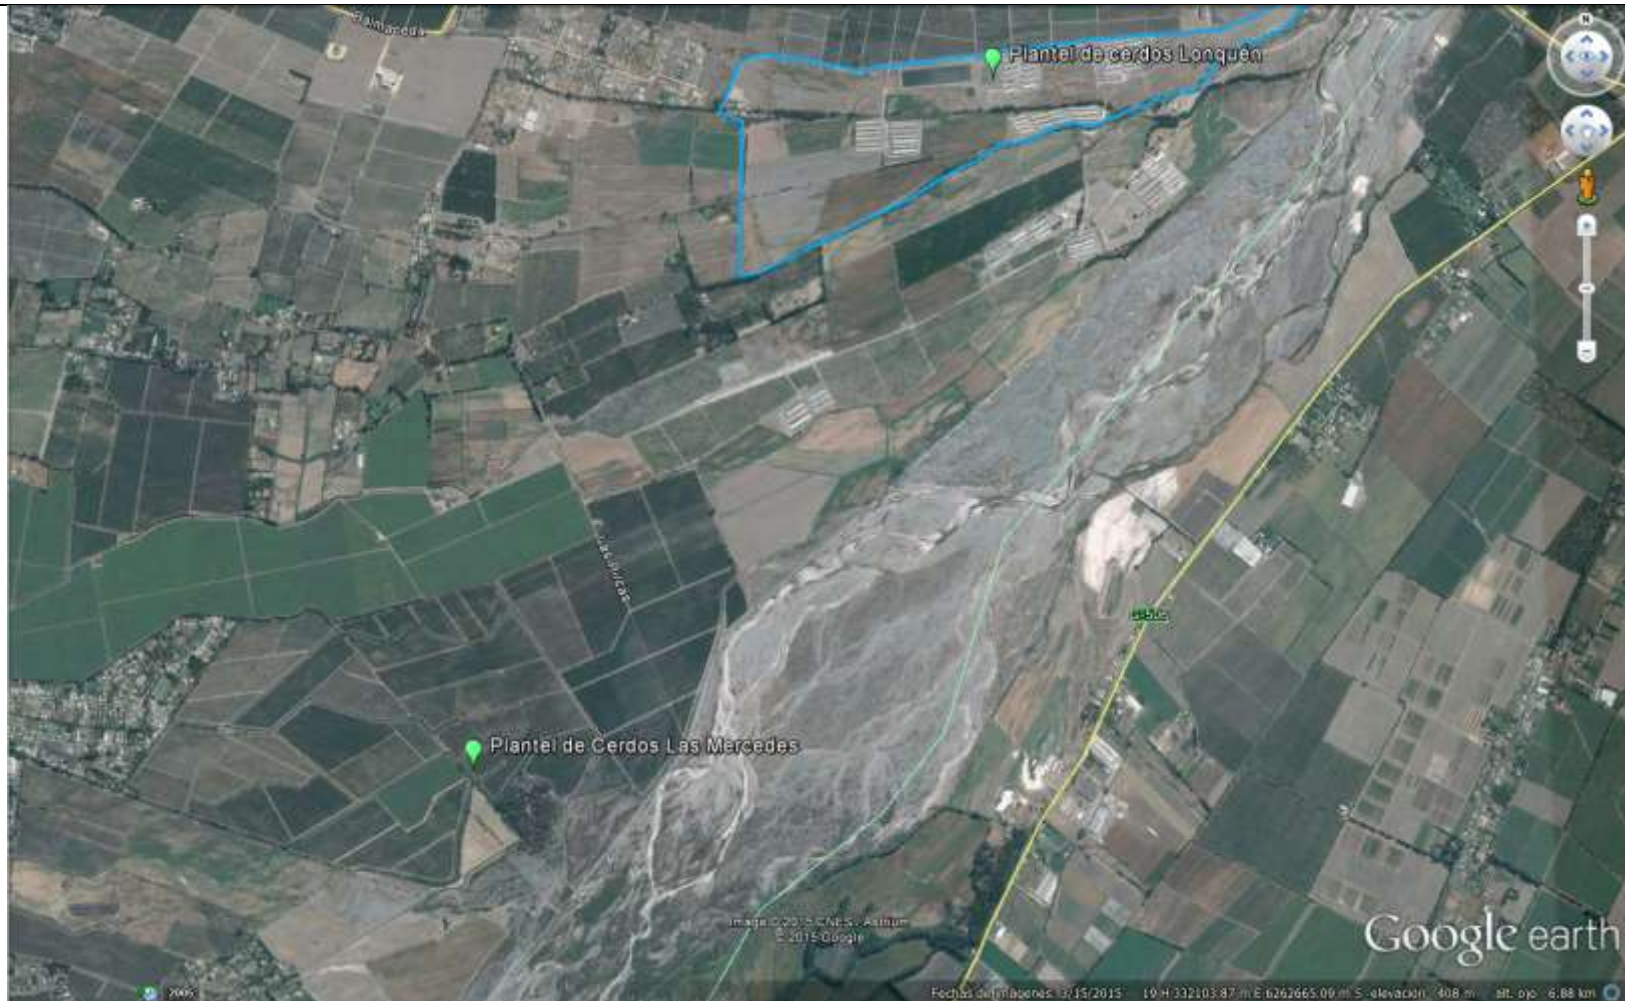
**Figura 4.**

<b>Hechos:</b> Se constató en terreno que la RCA N°648 de 1998, no fue implementada por la empresa Agrícola El Monte S.A., lo cual fue corroborado por Elizabeth Zamora (Administradora del Plantel de Cerdos Lonquén).

Imagen satelital del Fundo Las Vertientes, donde se emplazaría del proyecto “Plantel de Engorda de Cerdos” (RCA 648/1998), se visualiza que no se ha implementado.

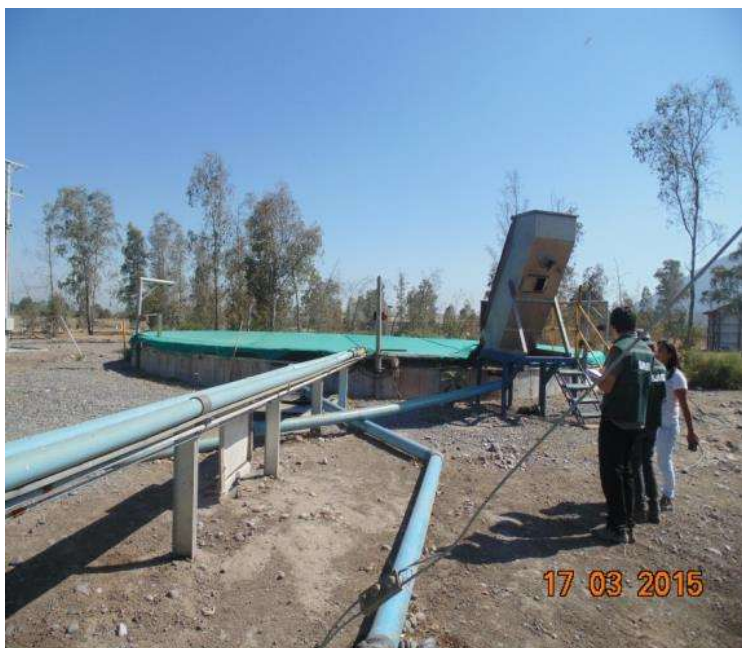
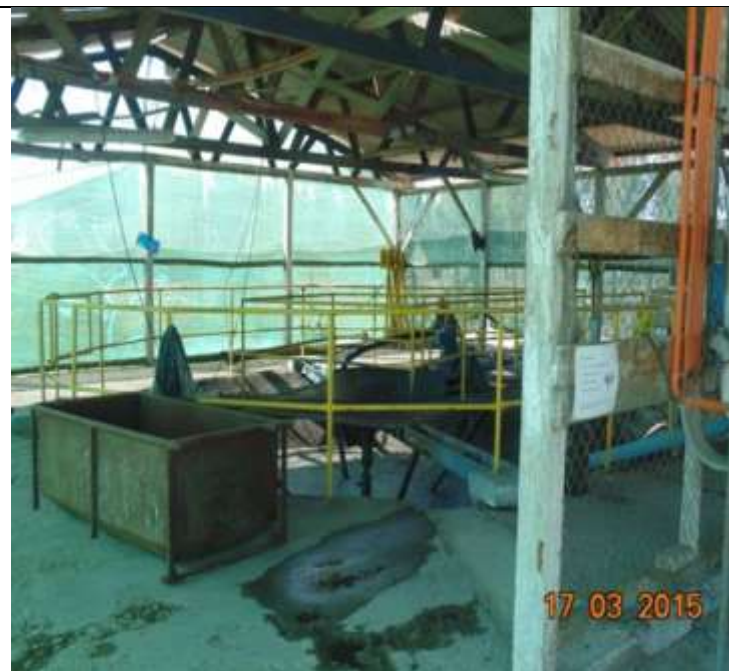
<b>Fotografía 1.</b>	<b>Fecha :</b> 17 de marzo de 2015		<b>Fotografía 2.</b>	<b>Fecha :</b> 17 de marzo de 2015	
<b>Coordenadas DATUM WGS84 HUSO 19</b>	<b>Norte:</b> 6.263.026 m.	<b>Este:</b> 329.275 m.	<b>Coordenadas DATUM WGS84 HUSO 19</b>	<b>Norte:</b> 6.269.210 m.	<b>Este:</b> 328.756 m.
<b>Descripción medio de prueba:</b> Pozo homogenizador principal.			<b>Descripción medio de prueba:</b> Pozo homogenizador del núcleo 4.

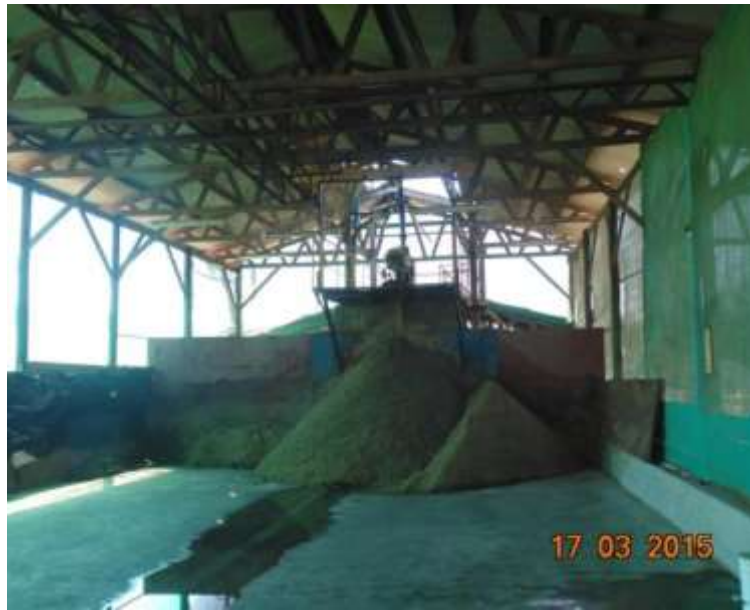
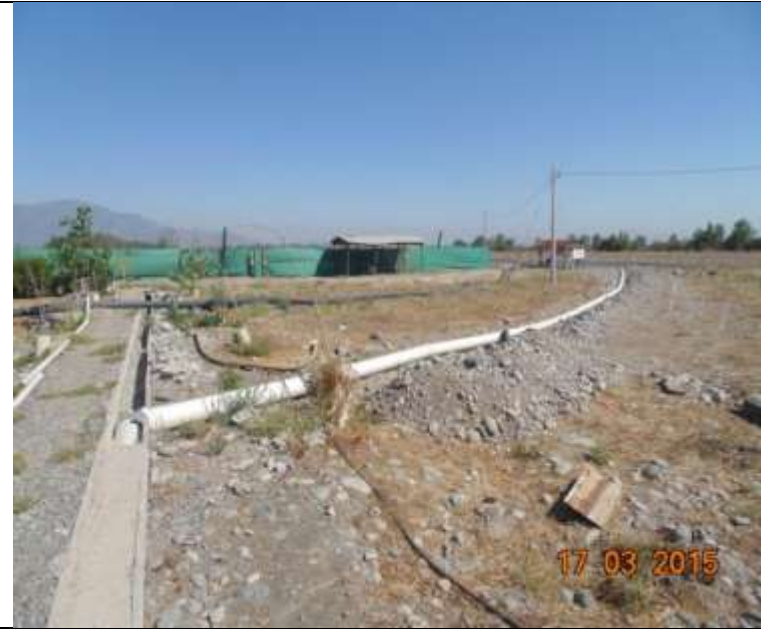
<b>Fotografía 3.</b>	<b>Fecha :</b> 17 de marzo de 2015		<b>Fotografía 4.</b>	<b>Fecha :</b> 17 de marzo de 2015	
<b>Coordenadas DATUM WGS84 HUSO 19</b>	<b>Norte:</b> 6.263.008 m.	<b>Este:</b> 329.264 m.	<b>Coordenadas DATUM WGS84 HUSO 19</b>	<b>Norte:</b> 6.263.0009 m.	<b>Este:</b> 329.220 m.
<b>Descripción medio de prueba:</b> Prensa tornillo y acumulación de guano.			<b>Descripción medio de prueba:</b> Piscina de Decantación en desuso y empalme de purín filtrado hacia Laguna de Acumulación.

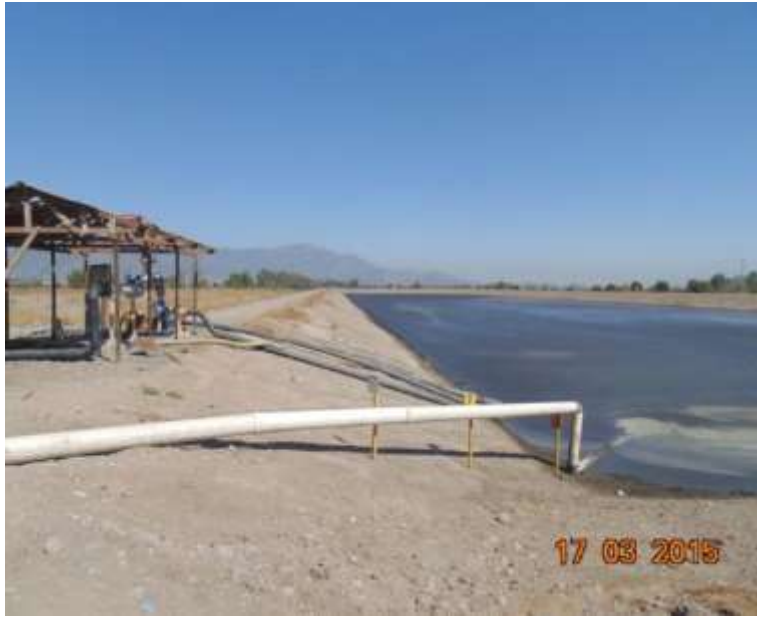
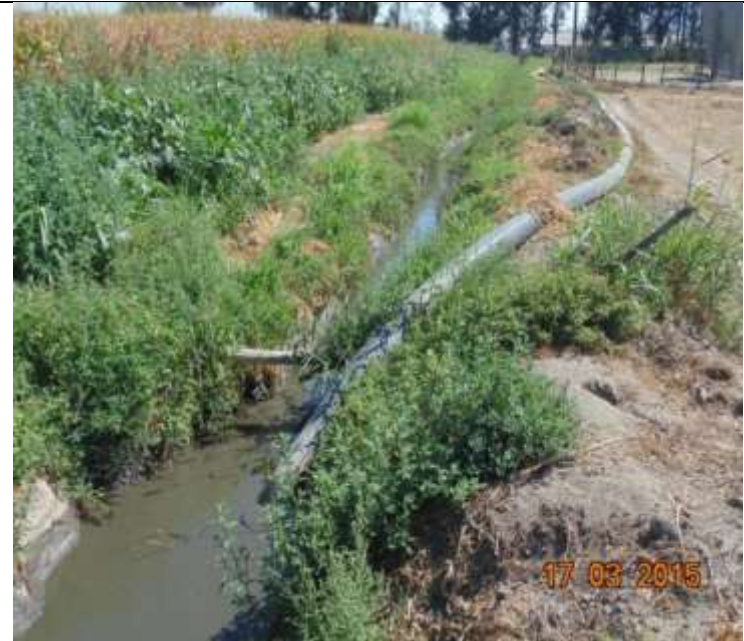
Se verificó en el punto donde se realiza la dilución del efluente proveniente de la laguna de acumulación con agua de canal de regadío, la presencia de abundantes moscas y olores molestos, y además se observó un efluente denso en la acequia conductora hacia los potreros del predio para su posterior disposición para riego.

<b>Fotografía 5.</b>	<b>Fecha :</b> 17 de marzo de 2015		<b>Fotografía 6.</b>	<b>Fecha :</b> 17 de marzo de 2015	
<b>Coordenadas DATUM WGS84 HUSO 19</b>	<b>Norte:</b> 6.263.055 m.	<b>Este:</b> 329.181 m.	<b>Coordenadas DATUM WGS84 HUSO 19</b>	<b>Norte:</b> 6.262.816 m.	<b>Este:</b> 329.335 m.
<b>Descripción medio de prueba:</b> Laguna de Acumulación.			<b>Descripción medio de prueba:</b> Punto de dilución del purín con agua de canal El Chancho.

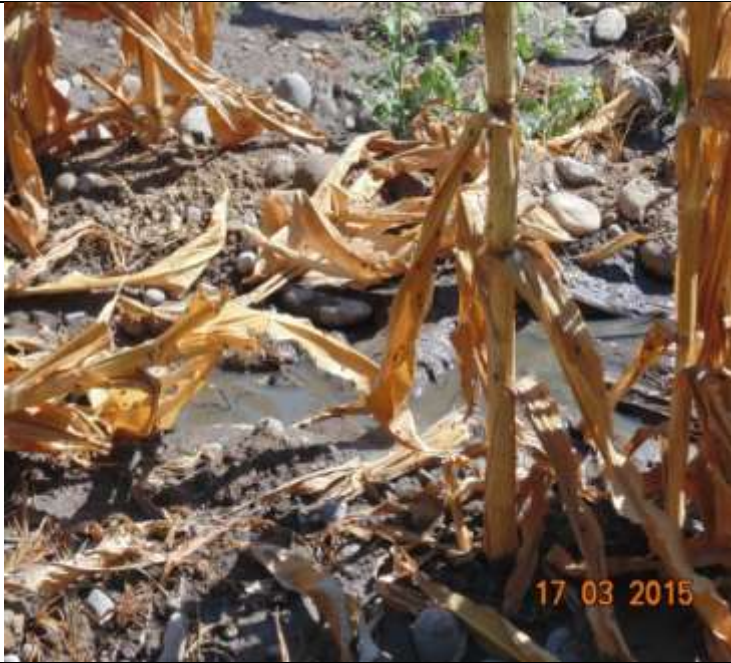
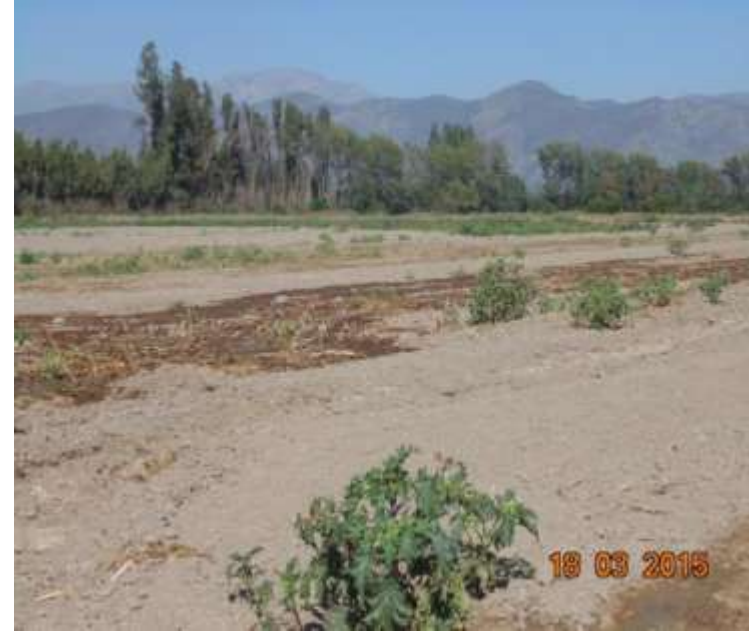
Se constató la separación del potrero Álamo en los sectores Álamo Bajo y Álamo Alto, mediante una zanja para la contención del riego con purín diluido, la cual se inunda, rebalsa y el efluente escurre hacia el potrero Álamo Bajo. Al momento de la inspección, se constata que esta zanja contiene y permite el apozamiento y/o acumulación de purín diluido en una superficie de 20\*4 metros (80 m<sup>2</sup>).

<b>Fotografía 7.</b>		<b>Fecha :</b> 17 de marzo de 2015		<b>Fotografía 8.</b>		<b>Fecha :</b> 18 de marzo de 2015	
<b>Coordenadas DATUM WGS84 HUSO 19</b>		<b>Norte:</b> 6.262.929	<b>Este:</b> 328.583	<b>Coordenadas DATUM WGS84 HUSO 19</b>		<b>Norte:</b> 6.262.865	<b>Este:</b> 328.287
<b>Descripción medio de prueba:</b> Sector de riego "Álamo Alto", se constata la presencia de malos olores y moscas en el lado sur-oriente del potrero.				<b>Descripción medio de prueba:</b> Área de Riego "Potrero Álamo Bajo", se encuentra sin cultivo, y se observa escurrimiento de purín diluido proveniente del potrero "Álamo Alto".

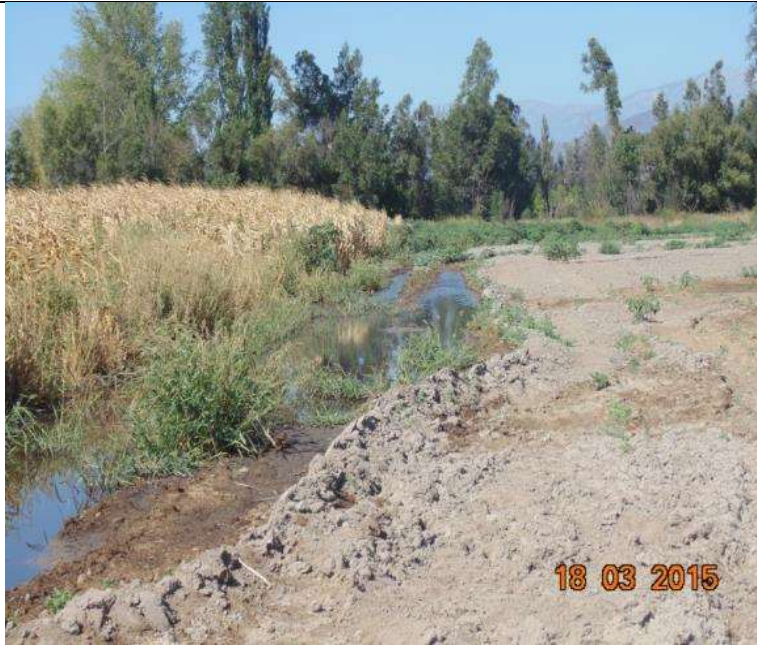
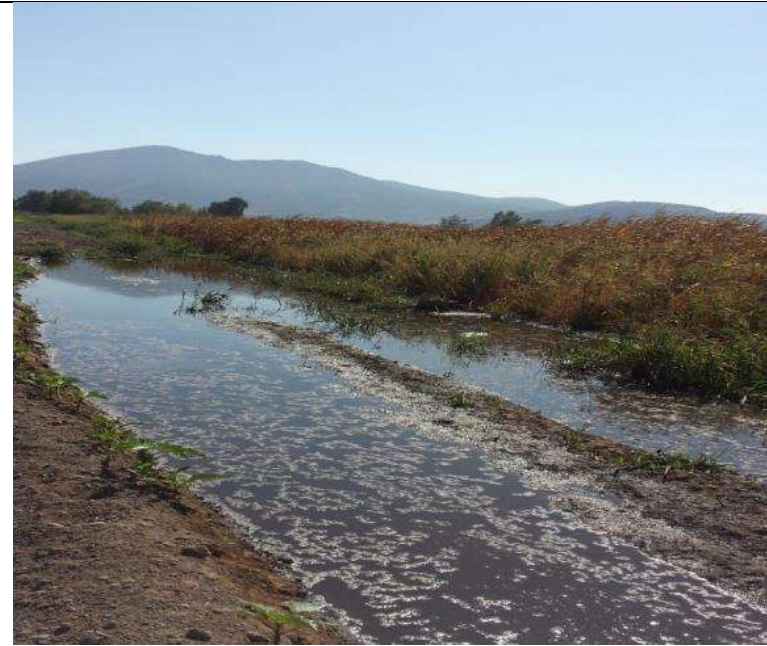
<b>Fotografía 9.</b>	<b>Fecha :</b> 18 de marzo de 2015		<b>Fotografía 10.</b>	<b>Fecha :</b> 18 de marzo de 2015	
<b>Coordenadas DATUM WGS84 HUSO 19</b>	<b>Norte:</b> 6.262.929	<b>Este:</b> 328.583	<b>Coordenadas DATUM WGS84 HUSO 19</b>	<b>Norte:</b> 6.262.865	<b>Este:</b> 328.287
<b>Descripción medio de prueba:</b> Zanja en el área de riego Potrero “Álamo Alto”, que permite la contención del purín diluido desde potrero “Álamo Alto” al potrero “Álamo Bajo”.			<b>Descripción medio de prueba:</b> Acumulación y/o apozamiento de purín diluido en zanja del área de riego Potrero “Álamo Alto”.

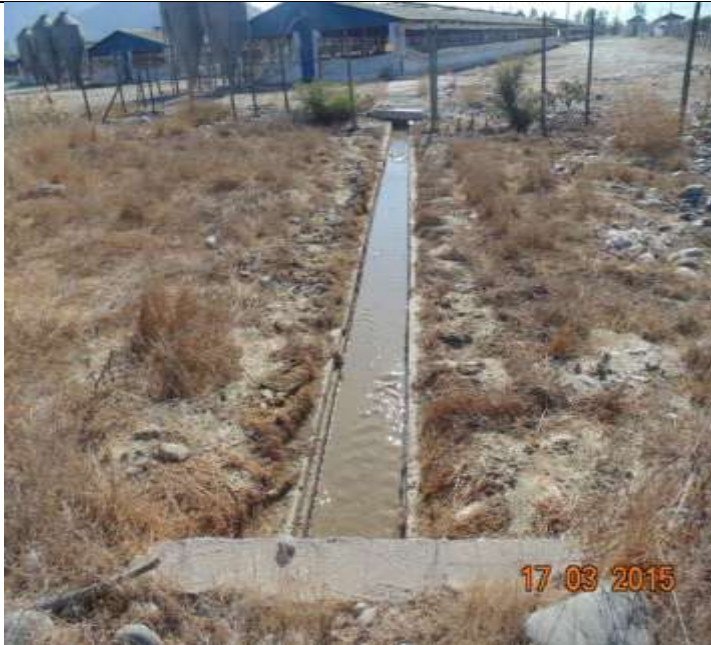
**Fotografía 11.**

Respecto a los riles provenientes de los 4 núcleos, estos son conducidos al pozo homogenizador principal del plantel, a través de acequias conductoras que se encuentran revestidas, a excepción de un tramo de 492 metros de la acequia que conduce el purín del núcleo 1 y un tramo de 84 metros de la acequia que conduce el purín proveniente del núcleo 3. En la conducción de purines se constató la presencia de moscas y malos olores.

Purín conducido desde el núcleo 1 por canaleta revestida hasta punto donde la acequia se encuentra sin revestir.

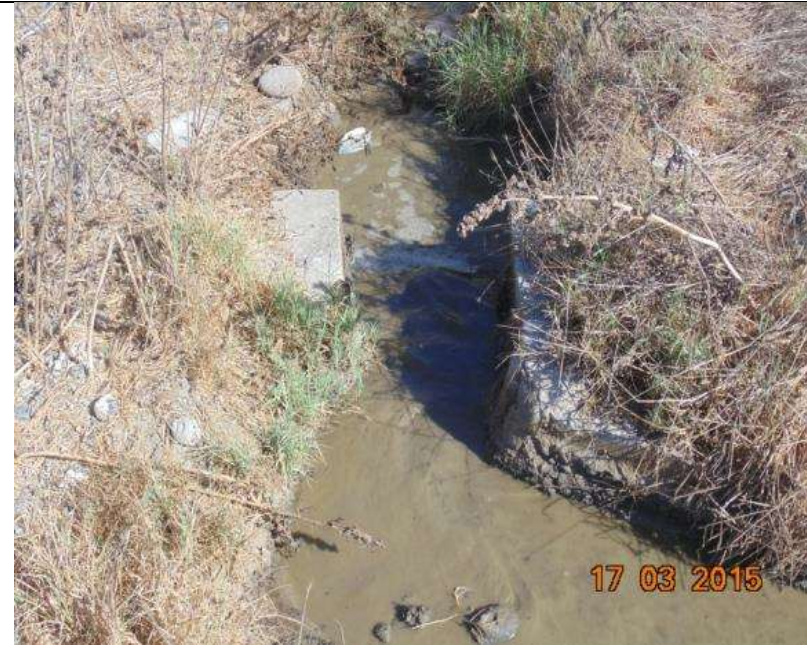
**Fotografía 12.**

Punto donde la acequia de conducción de purines del núcleo 1 se encuentra sin revestir.

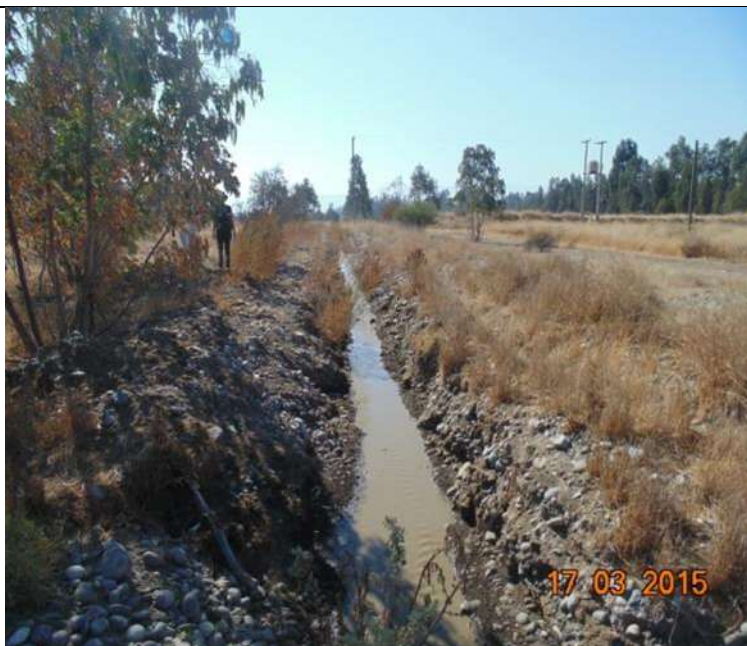
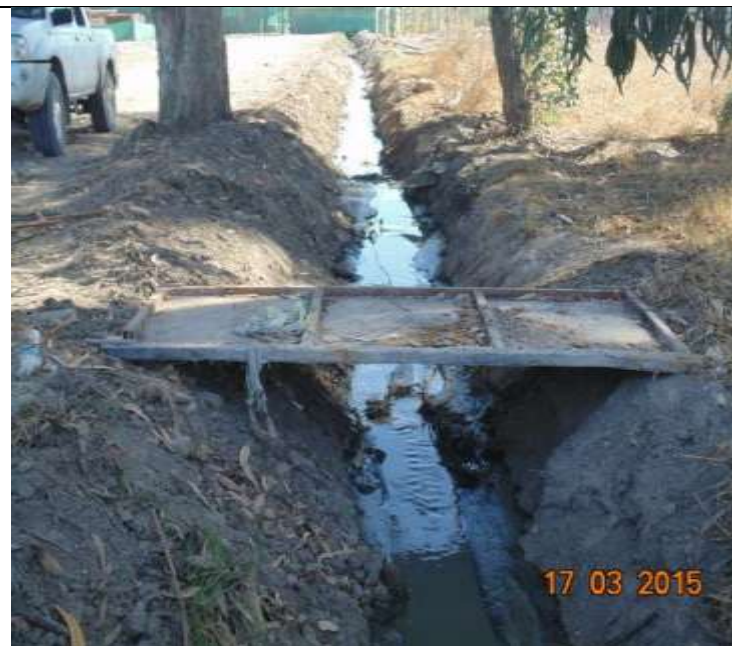
<b>Fotografía 13.</b>	<b>Fecha :</b> 17 de marzo de 2015		<b>Fotografía 14.</b>	<b>Fecha :</b> 17 de marzo de 2015	
<b>Coordenadas DATUM WGS84 HUSO 19</b>	<b>Norte:</b> 6.263.071	<b>Este:</b> 329.516	<b>Coordenadas DATUM WGS84 HUSO 19</b>	<b>Norte:</b> 6.262.926	<b>Este:</b> 329.329
<b>Descripción medio de prueba:</b> Conducción de purín crudo desde el núcleo 1, por una acequia sin revestir en un tramo de 492 metros, hasta llegar a un tubo PVC, donde posteriormente llega al pozo homogenizador.			<b>Descripción medio de prueba:</b> Conducción de purín crudo desde el Núcleo 3 por una acequia sin revestir en un tramo de 84 metros, donde posteriormente llega al pozo homogenizado
