INFORME DE FISCALIZACIÓN AMBIENTAL

INSPECCIÓN AMBIENTAL

PLANTA CATEMU

DFZ-2015-569-V-RCA-IA

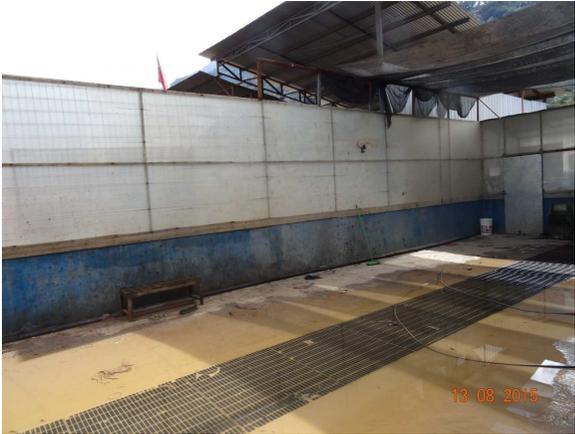
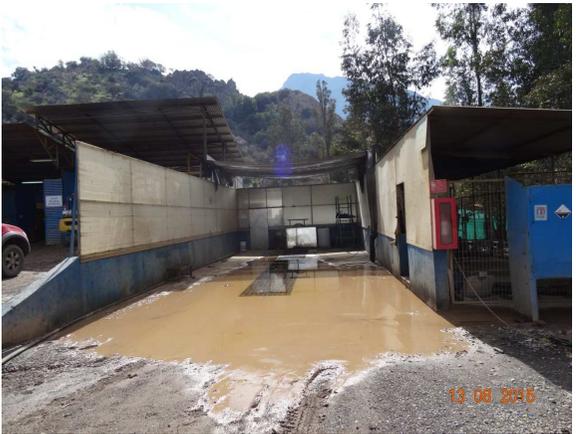
Fotografía 1.	Fecha : 13 de Agosto de 2015	Fotografía 2.	Fecha : 13 de Agosto de 2015
Coordenadas DATUM WGS84, Huso 19	Este: 313.621 m. Norte: 6.372.709 m.	Coordenadas DATUM WGS84, Huso 19	Este: 313.621 m. Norte: 6.372.709 m.
Descripción Medio de Prueba: Evidencia de rejilla de drenaje 11mx1m en centro de Patio		Descripción Medio de Prueba: Evidencia de apozamiento de agua lluvias y muros perimetrales.

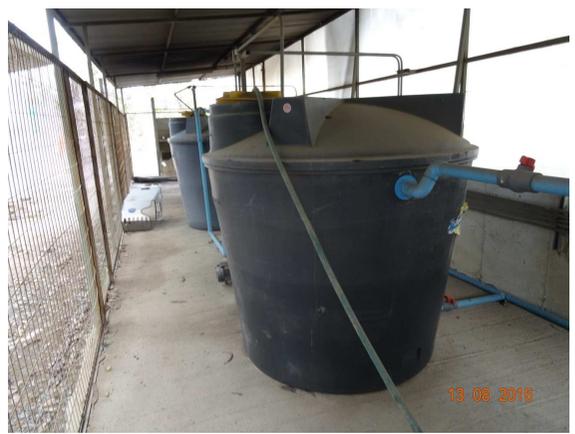
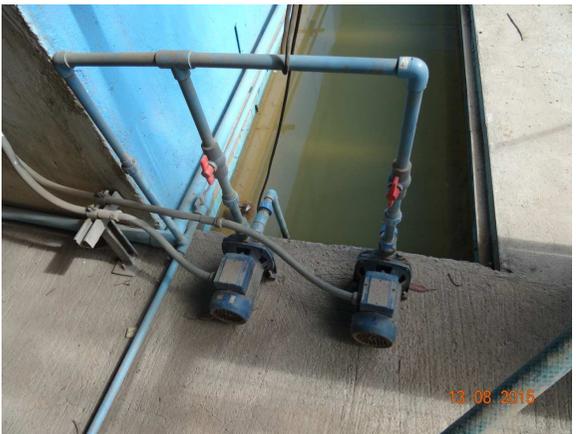
Fotografía 3.	Fecha : 13 de Agosto de 2015	Fotografía 4.	Fecha : 13 de Agosto de 2015
Coordenadas DATUM WGS84, Huso 19	Este: 313.626 m. Norte: 6.372.712 m.	Coordenadas DATUM WGS84, Huso 19	Este: 313.626 m. Norte: 6.372.712 m.
Descripción Medio de Prueba: Evidencia estanques del Sistema de Tratamiento para los residuos líquidos.		Descripción Medio de Prueba: Bombas del sistema de tratamiento sin funcionar

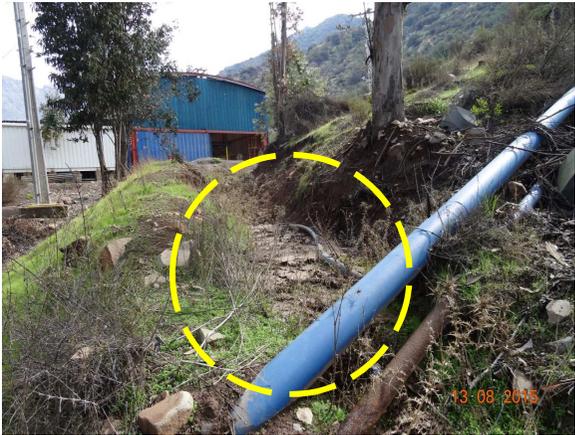
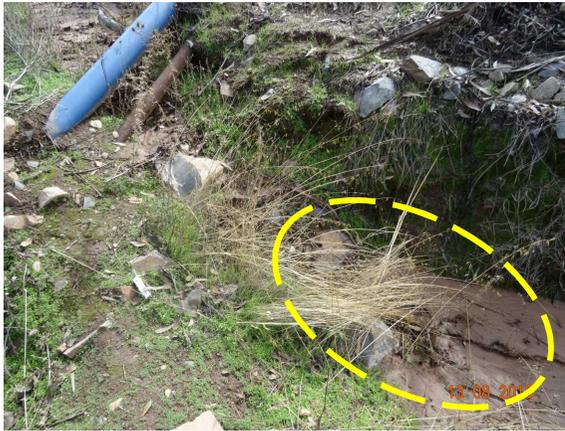
- b) En sector ubicado al costado de la Nave de Electro obtención (EW), se aprecia evidencia que este canal perimetral fue sobrepasado en su nivel por alguna corriente líquida. La altura del canal en este sector donde hubo sobrepaso es variable entre los 30 cm y los 40 cm.

Fotografía 5.	Fecha : 13 de Agosto de 2015	Fotografía 6.	Fecha : 13 de Agosto de 2015
Coordenadas DATUM WGS84, Huso 19	Este: 313.463 m. Norte: 6.372.775 m.	Coordenadas DATUM WGS84, Huso 19	Este: 313.463 m. Norte: 6.372.775 m.
Descripción Medio de Prueba: Evidencia de desborde del canal de aguas lluvias en costado planta EW		Descripción Medio de Prueba: Evidencia de desborde canal de aguas lluvias

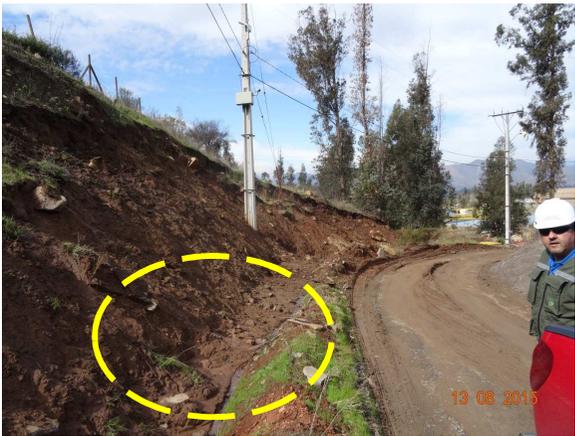
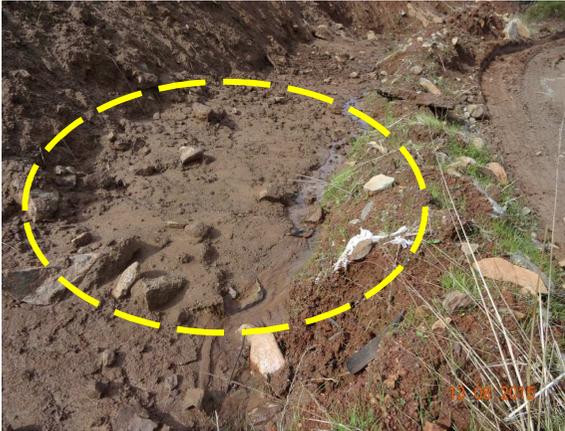
- c) La canaleta que bordea la nave de electro obtención (EW) evacúa al camino vecinal y cerro.
- d) Durante el recorrido por las obras de evacuación de aguas lluvias se constató que los canales poseen dimensiones variables en su recorrido, poseen sectores embancados con tierra que limitan el flujo de agua.

Fotografía 7.	Fecha : 13 de Agosto de 2015	Fotografía 8.	Fecha : 13 de Agosto de 2015
Coordenadas DATUM WGS84, Huso 19	Este: 313.428 m. Norte: 6.372.807 m.	Coordenadas DATUM WGS84, Huso 19	Este: 313.428 m. Norte: 6.372.807 m.
Descripción Medio de Prueba: Evidencia embancamiento por desborde en canal de aguas lluvias		Descripción Medio de Prueba: Embancamiento en canal de aguas lluvias que limita el flujo de agua

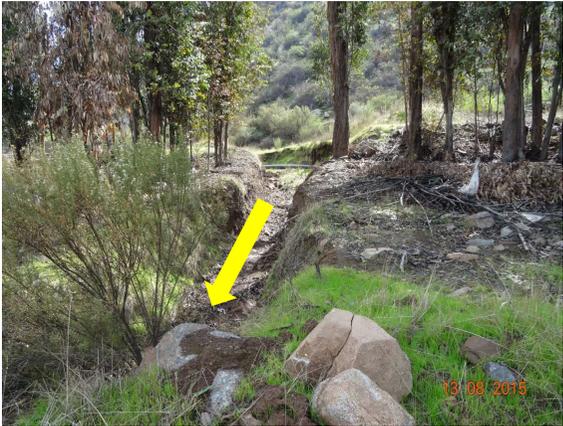
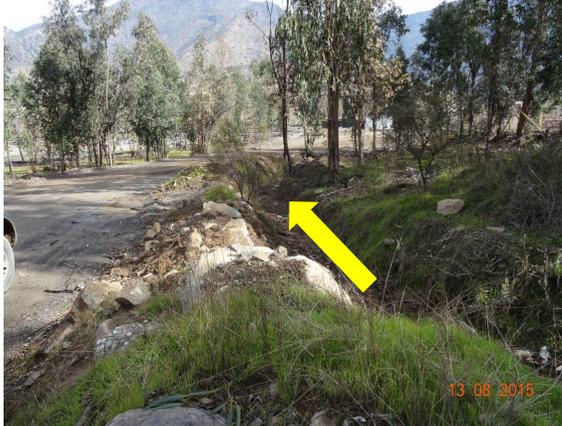
Fotografía 9.		Fecha : 13 de Agosto de 2015		Fotografía 10.	
Coordenadas DATUM WGS84, Huso 19		Este: 313.221 m.	Norte: 6.372.793 m.	Coordenadas DATUM WGS84, Huso 19	
		Este: 313.221 m.	Norte: 6.372.793 m.		
Descripción Medio de Prueba: Evidencia del trazado de canal aguas lluvias por caminos internos			Descripción Medio de Prueba: Evidencia del trazado de canal aguas lluvias por caminos internos

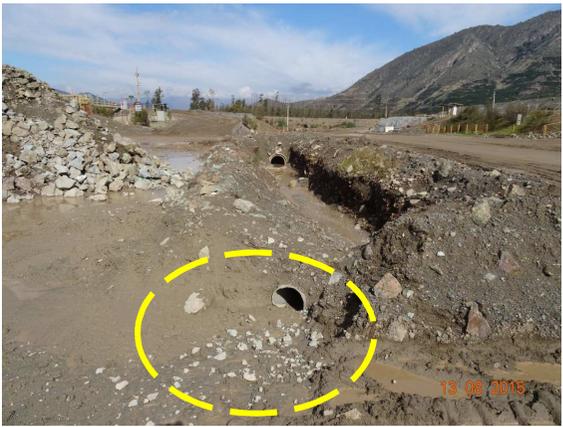
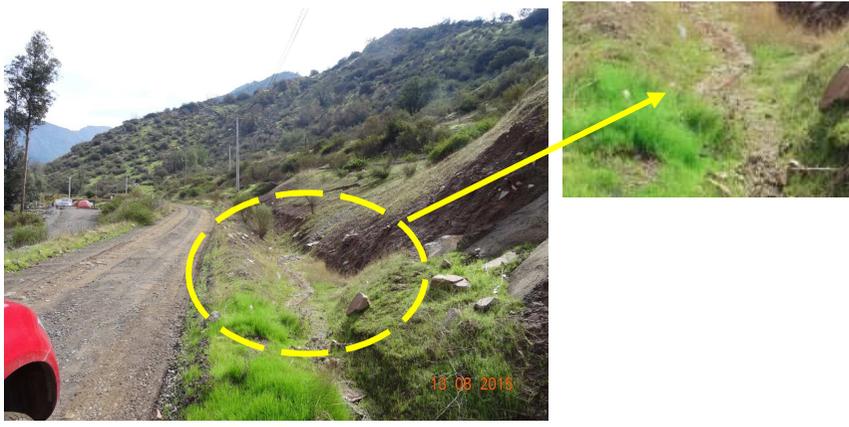
Fotografía 11.		Fecha : 13 de Agosto de 2015		Fotografía 12.	
Coordenadas DATUM WGS84, Huso 19		Este: 313.226 m.	Norte: 6.372.665 m.	Coordenadas DATUM WGS84, Huso 19	
		Este: 313.273 m.	Norte: 6.372.821 m.		
Descripción Medio de Prueba: Evidencia desborde da canal aguas lluvias en pasadas de caminos			Descripción Medio de Prueba: Evidencia del canal aguas lluvias embancado

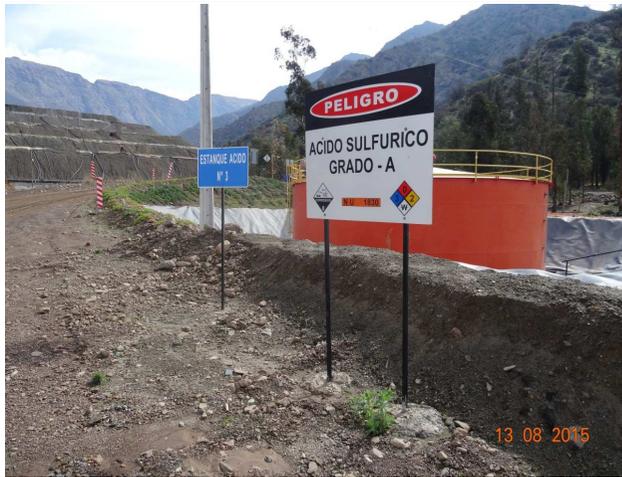
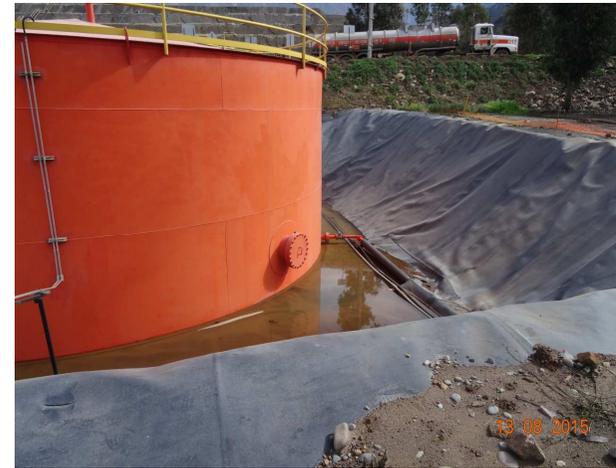
Fotografía 13.	Fecha : 13 de Agosto de 2015		Fotografía 14.	Fecha : 13 de Agosto de 2015	
Coordenadas DATUM WGS84, Huso 19	Este: 313.239 m.	Norte: 6.372.722 m.	Coordenadas DATUM WGS84, Huso 19	Este: 313.239 m.	Norte: 6.372.722 m.
Descripción Medio de Prueba: Estanque de Ácido N°3, con pretel antiderrames revestido con HDPE y sin malla perimetral.			Descripción Medio de Prueba: Estanque de Ácido N°3, con pretel antiderrames revestido con HDPE y sin malla perimetral.

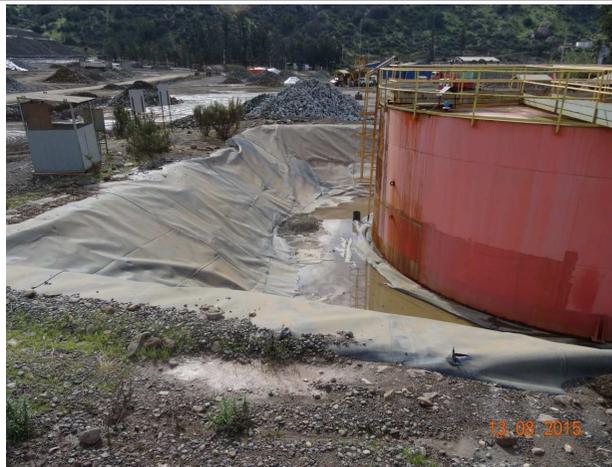
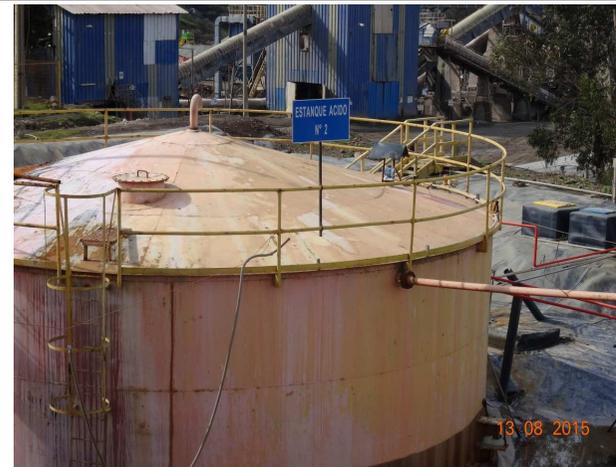
Fotografía 15.	Fecha : 13 de Agosto de 2015		Fotografía 16.	Fecha : 13 de Agosto de 2015	
Coordenadas DATUM WGS84, Huso 19	Este: 313.285 m.	Norte: 6.372.501 m.	Coordenadas DATUM WGS84, Huso 19	Este: 313.285 m.	Norte: 6.372.501 m.
Descripción Medio de Prueba: Estanque de Ácido N°1, con pretel antiderrames revestido con HDPE y sin malla perimetral.			Descripción Medio de Prueba: Estanque de Ácido N°2, con pretel antiderrames revestido con HDPE y sin malla perimetral.

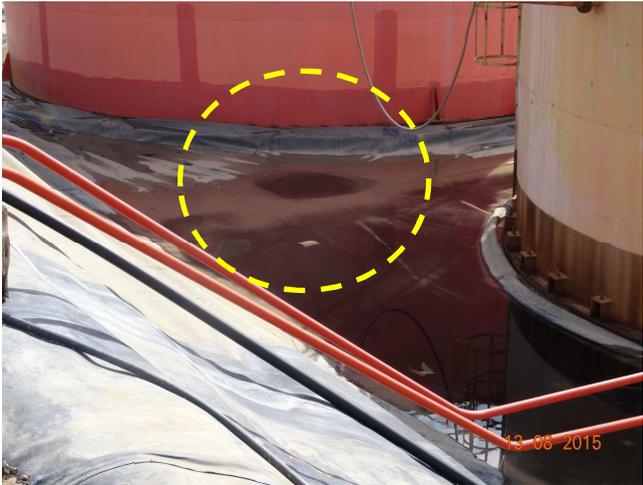
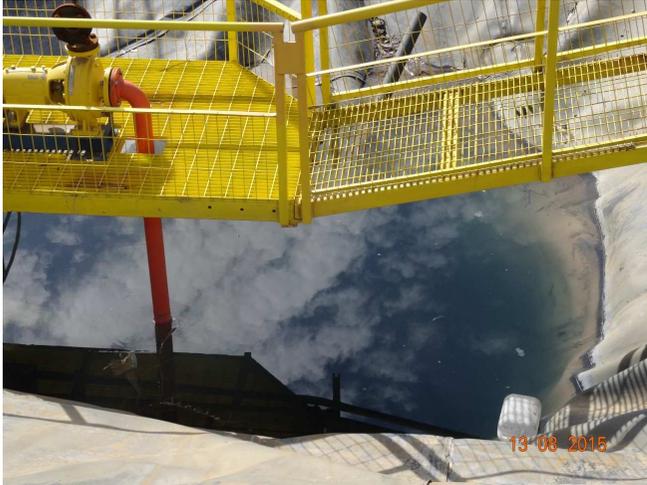
Fotografía 17.	Fecha : 13 de Agosto de 2015		Fotografía 18.	Fecha : 13 de Agosto de 2015	
Coordenadas DATUM WGS84, Huso 19	Este: 313.285 m.	Norte: 6.372.501 m.	Coordenadas DATUM WGS84, Huso 19	Este: 313.285 m.	Norte: 6.372.501 m.
Descripción Medio de Prueba: Cavidad en pretil entre Estanque N°1 y Estanque N°2, cubierta por aguas lluvias.			Descripción Medio de Prueba: Bomba de impulsión de Estanque de Ácido N°1 y N°2 ubicada en plataforma superficial.

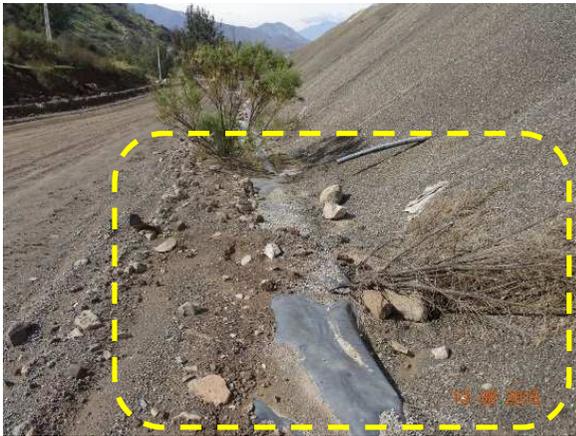
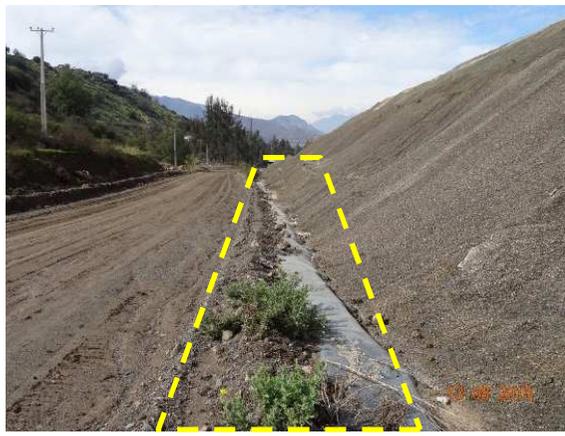
Fotografía 19.		Fecha : 13 de Agosto de 2015		Fotografía 20.	
Coordenadas DATUM WGS84, Huso 19		Este: 312.978 m.	Norte: 6.372.784 m.	Coordenadas DATUM WGS84, Huso 19	
				Este: 312.978 m.	Norte: 6.372.784 m.
Descripción Medio de Prueba: Evidencia de inexistencia de berma entre la base de la pila y la canaleta colectora de soluciones.			Descripción Medio de Prueba: Evidencia de inexistencia de berma entre la base de la pila y la canaleta colectora de soluciones.

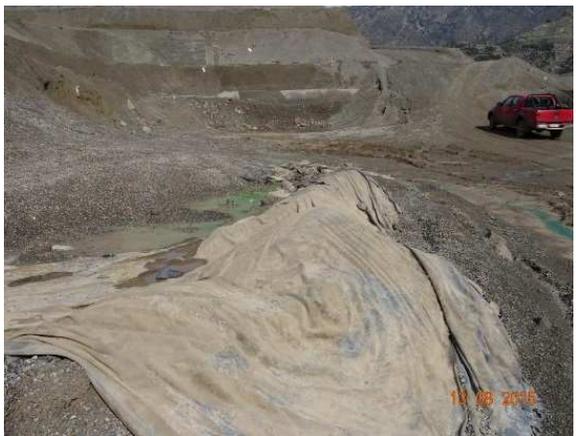
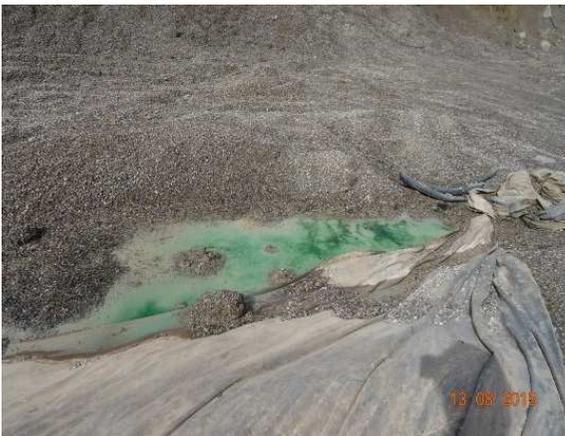
Fotografía 21.		Fecha : 13 de Agosto de 2015		Fotografía 22.	
Coordenadas DATUM WGS84, Huso 19		Este: 312.942 m.	Norte: 6.372.762 m.	Coordenadas DATUM WGS84, Huso 19	
				Este: 312.942 m.	Norte: 6.372.762 m.
Descripción Medio de Prueba: Evidencia carpeta de HDPE para recolección de lixiviados en mal estado			Descripción Medio de Prueba: Evidencia de líquidos lixiviados sobre carpeta de HDPE en mal estado

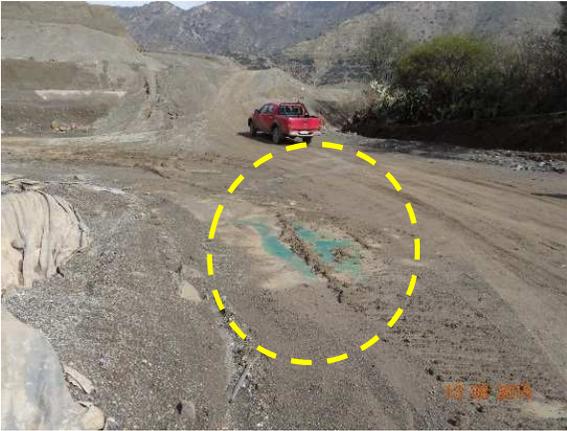
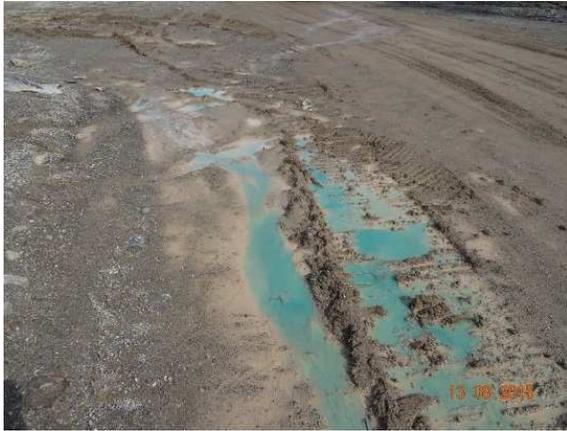
Fotografía 23.	Fecha : 13 de Agosto de 2015		Fotografía 24.	Fecha : 13 de Agosto de 2015
Coordenadas DATUM WGS84, Huso 19	Este: 312.942 m.	Norte: 6.372.762 m.	Coordenadas DATUM WGS84, Huso 19	Norte: 6.372.762 m.
Descripción Medio de Prueba: Evidencia de líquidos lixiviados en caminos de acceso, fuera de canaletas colectoras.			Descripción Medio de Prueba: Evidencia de apozamientos de líquidos lixiviados en caminos.

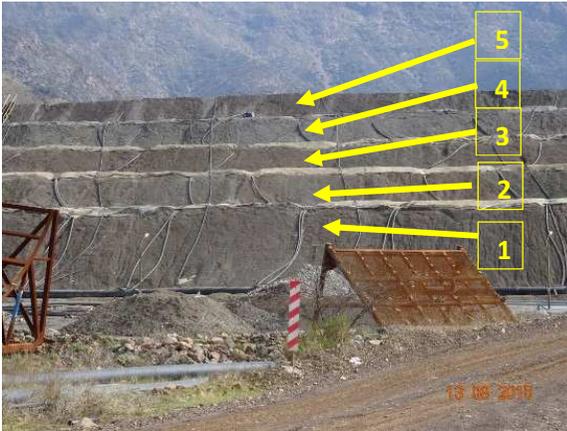
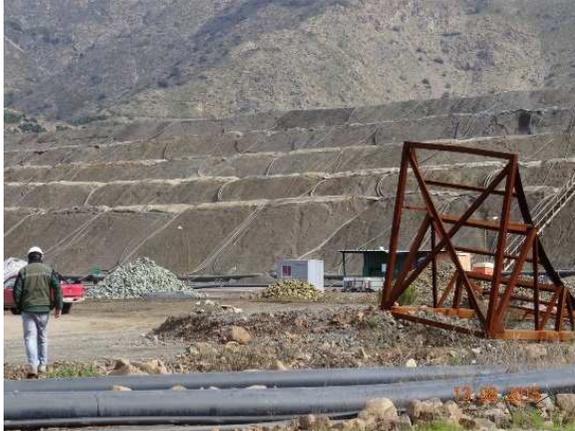
Fotografía 25.	Fecha : 13 de Agosto de 2015		Fotografía 26.	Fecha : 13 de Agosto de 2015
Coordenadas DATUM WGS84, Huso 19	Este: 313.150 m.	Norte: 6.372.655 m.	Coordenadas DATUM WGS84, Huso 19	Norte: 6.372.655 m.
Descripción Medio de Prueba: Evidencia de la existencia de pilas de lixiviación con nivel de 5 pisos			Descripción Medio de Prueba: Evidencia de pilas de lixiviación con 5 pisos

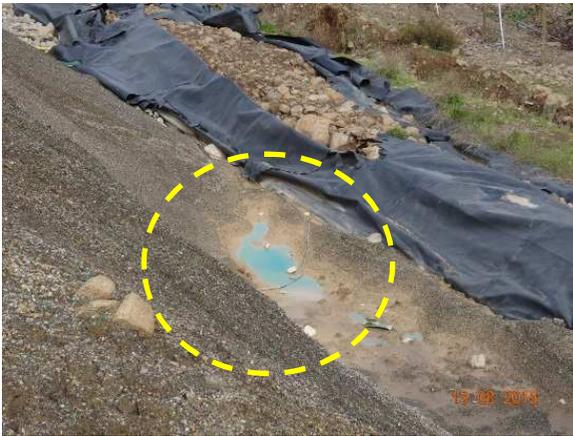
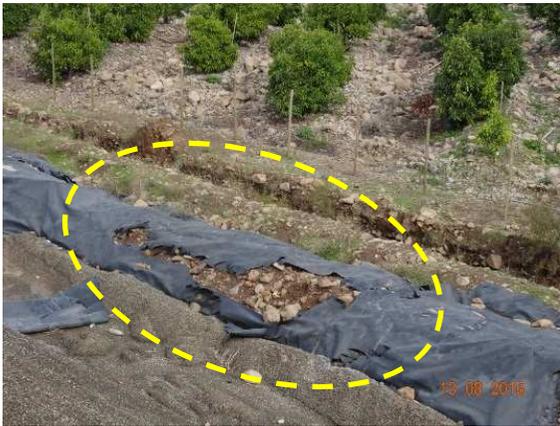
Fotografía 27.		Fecha : 13 de Agosto de 2015		Fotografía 28.	
Coordenadas DATUM WGS84, Huso 19		Este: 312.940 m.	Norte: 6.372.041 m.	Coordenadas DATUM WGS84, Huso 19	
				Este: 312.940 m.	Norte: 6.372.041 m.
Descripción Medio de Prueba: Evidencia de pretil de contención para derrames con carpeta de HDPE deteriorada, próxima a canal perimetral de aguas lluvias y con líquidos lixiviados cercanos.			Descripción Medio de Prueba: Evidencia del deterioro del pretil de contención con carpeta HDPE rota y próxima a deslinde del predio.

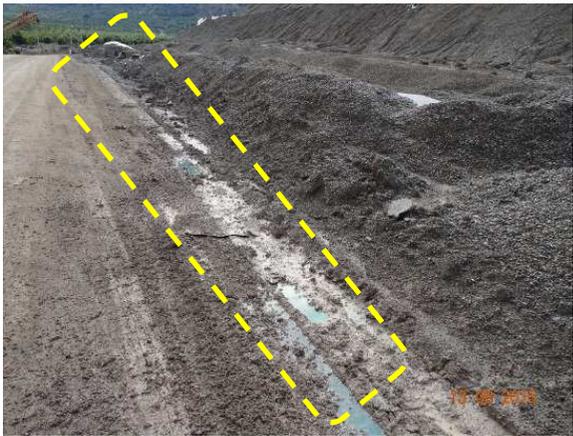
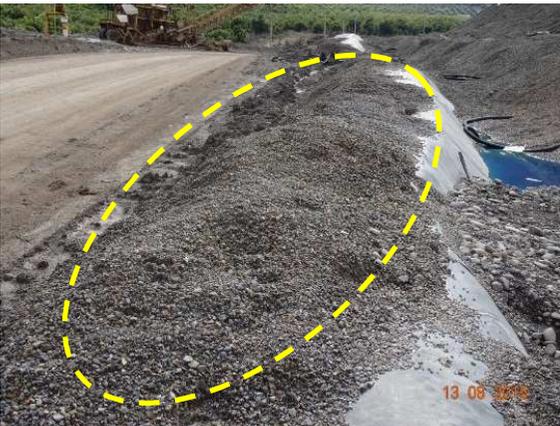
Fotografía 29.		Fecha : 13 de Agosto de 2015		Fotografía 30.	
Coordenadas DATUM WGS84, Huso 19		Este: 312.922 m.	Norte: 6.372.101 m.	Coordenadas DATUM WGS84, Huso 19	
				Este: 312.922 m.	Norte: 6.372.101 m.
Descripción Medio de Prueba: Evidencia de la existencia de líquidos lixiviados fuera de canaleta recolectora. Apozamiento en caminos internos de acceso.			Descripción Medio de Prueba: Evidencia de la presencia de material de las pilas de lixiviación sobre el pretil del canal de recolección, generando lixiviados fuera de los límites de la pila.

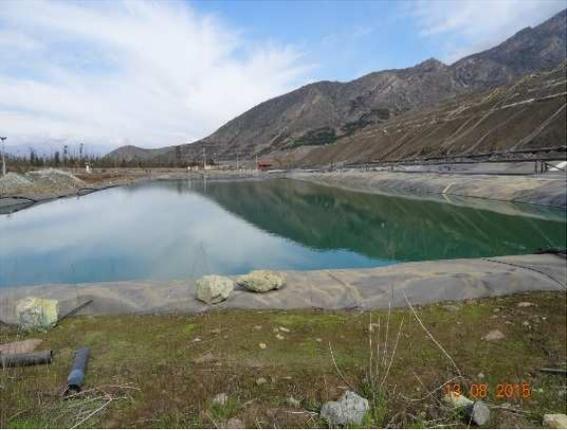
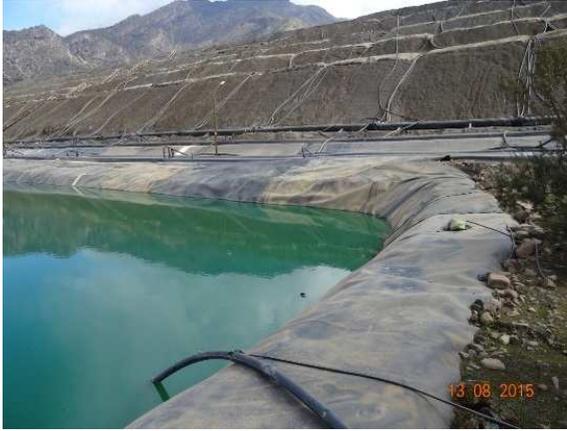
Fotografía 31.	Fecha : 13 de Agosto de 2015	Fotografía 32.	Fecha : 13 de Agosto de 2015
Coordenadas DATUM WGS84, Huso 19	Este: 313.170 m.	Coordenadas DATUM WGS84, Huso 19	Este: 313.170 m.
	Norte: 6.372.575 m.		Norte: 6.372.575 m.
Descripción Medio de Prueba: Evidencia de existencia Piscina de emergencia N°2 (25 m x 81 m)		Descripción Medio de Prueba: Evidencia de existencia Piscina de emergencia N°2 (25 m x 81 m)

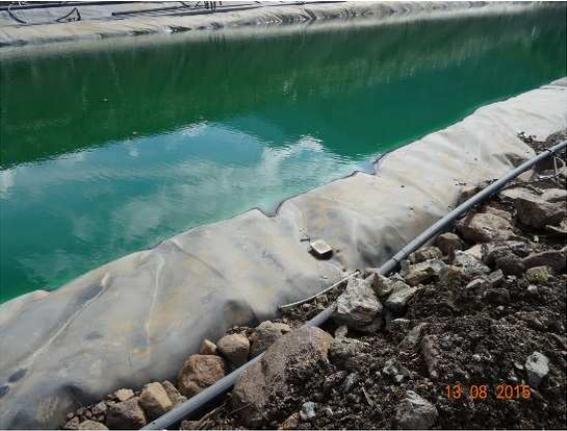
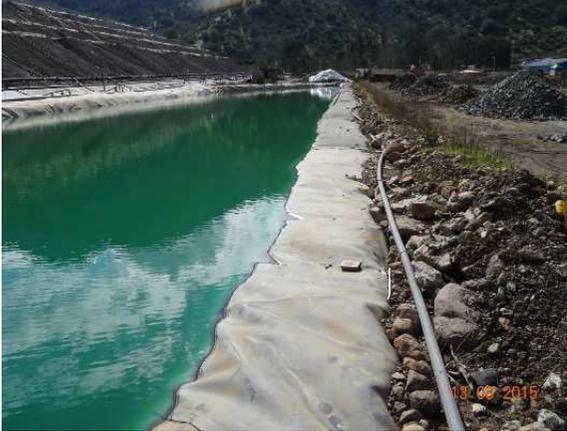
- e) Al momento de la inspección se constató que en el borde oriente de la piscina de emergencia N°2, el nivel del líquido contenido en la piscina está al límite de la altura del pretil, generando una condición de riesgo de derrame.

Fotografía 33		Fecha : 13 de Agosto de 2015		Fotografía 34	
Coordenadas DATUM WGS84, Huso 19		Este: 313.183 m.	Norte: 6.372.527 m.	Coordenadas DATUM WGS84, Huso 19	
				Este: 313.183 m.	Norte: 6.372.527 m.
Descripción Medio de Prueba: Evidencia de situación de riesgo de derrame del líquido en Piscina de emergencia N°2 por alcanzar el límite del nivel.			Descripción Medio de Prueba: Evidencia de situación de riesgo de derrame del líquido en Piscina de emergencia N°2 por alcanzar el límite del nivel.

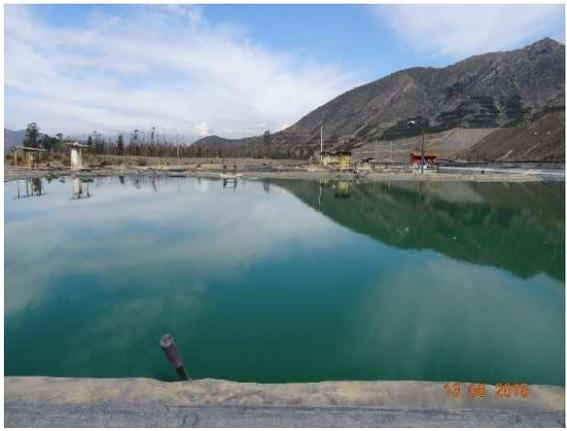
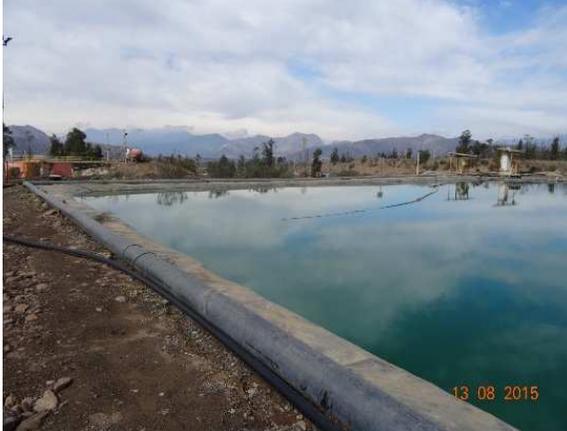
Fotografía 35.		Fecha : 13 de Agosto de 2015		Fotografía 36.	
Coordenadas DATUM WGS84, Huso 19		Este: 313.181 m.	Norte: 6.372.504 m.	Coordenadas DATUM WGS84, Huso 19	
				Este: 313.181 m.	Norte: 6.372.504 m.
Descripción Medio de Prueba: Evidencia de existencia de Piscina de Emergencia N°1 (45 m x 65 m)			Descripción Medio de Prueba: Evidencia de existencia de Piscina de Emergencia N°1 (45 m x 65 m)

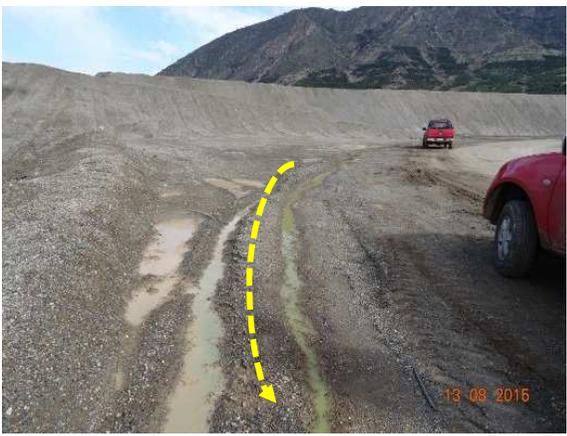
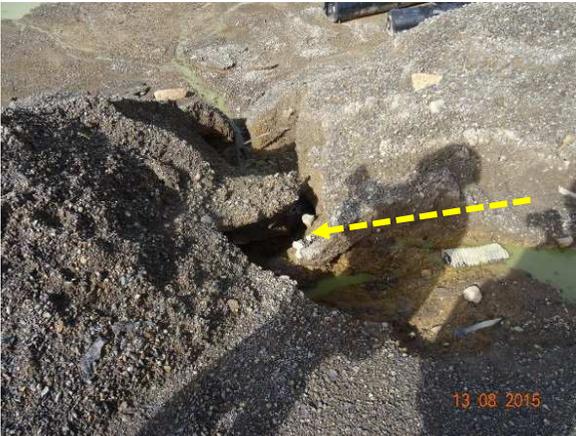
Fotografía 37.	Fecha : 13 de Agosto de 2015		Fotografía 38.	Fecha : 13 de Agosto de 2015	
Coordenadas DATUM WGS84, Huso 19	Este: 313.169 m.	Norte: 6.372.138 m.	Coordenadas DATUM WGS84, Huso 19	Este: 313.169 m.	Norte: 6.372.138 m.
Descripción Medio de Prueba: Evidencia del escurrimiento de líquidos lixiviados sin conducción desde el botadero de ripios N° 1.			Descripción Medio de Prueba: Evidencia de escorrentía a través de cárcava hacia el tranque de relave N°1.

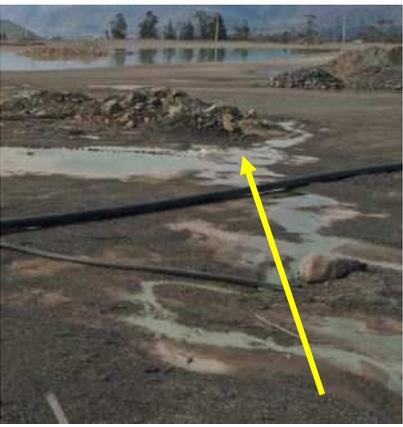
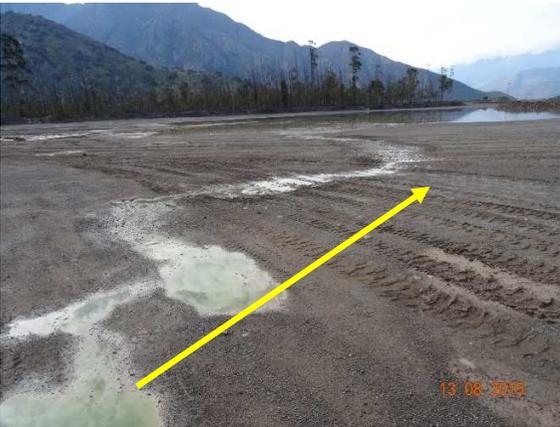
Fotografía 39.	Fecha : 13 de Agosto de 2015		Fotografía 40.	Fecha : 13 de Agosto de 2015	
Coordenadas DATUM WGS84, Huso 19	Este: 313.221 m.	Norte: 6.372.143 m.	Coordenadas DATUM WGS84, Huso 19	Este: 313.221 m.	Norte: 6.372.143 m.
Descripción Medio de Prueba: Evidencia de corriente de lixiviado sin control hacia corona del tranque			Descripción Medio de Prueba: Evidencia del encuentro de la corriente de lixiviado con las aguas lluvias apozadas en coronamiento del tranque.

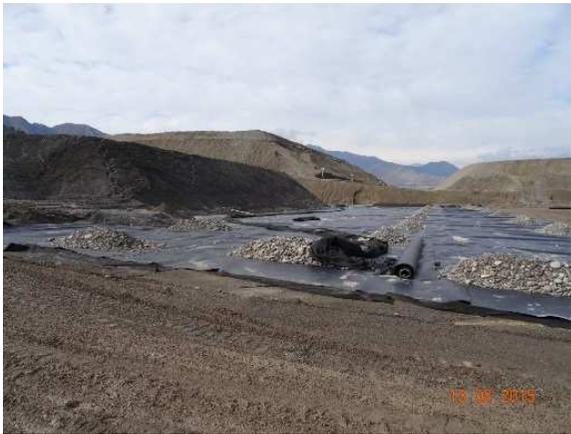
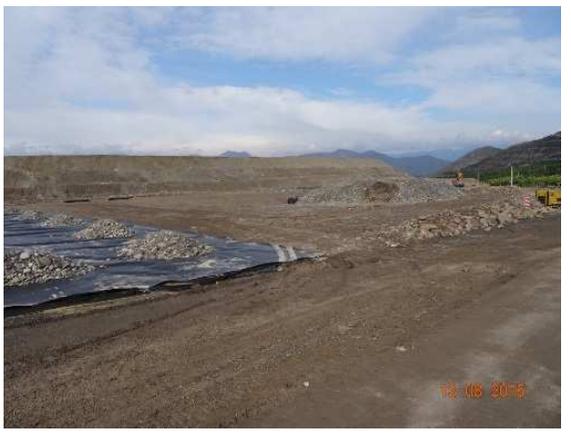
Fotografía 41		Fecha : 13 de Agosto de 2015		Fotografía 42	
Coordenadas DATUM WGS84, Huso 19		Este: 312.809 m.	Norte: 6.372.332 m.	Coordenadas DATUM WGS84, Huso 19	
				Este: 312.809 m.	Norte: 6.372.332 m.
Descripción Medio de Prueba: Evidencia de obras de ampliación en pilas dinámicas. Instalación de carpeta impermeabilizante con HDPE.			Descripción Medio de Prueba: Evidencia de obras de ampliación en pilas dinámicas. Instalación de carpeta impermeabilizante con HDPE.

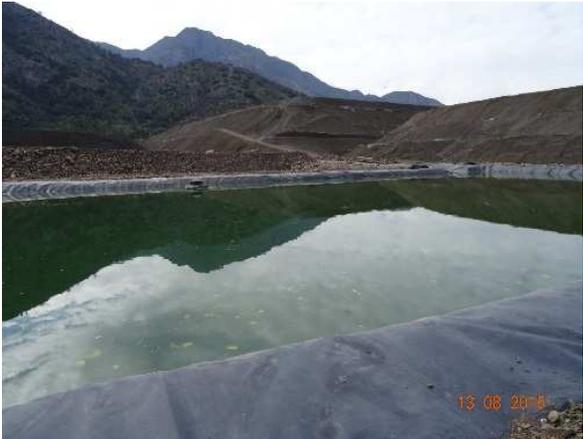
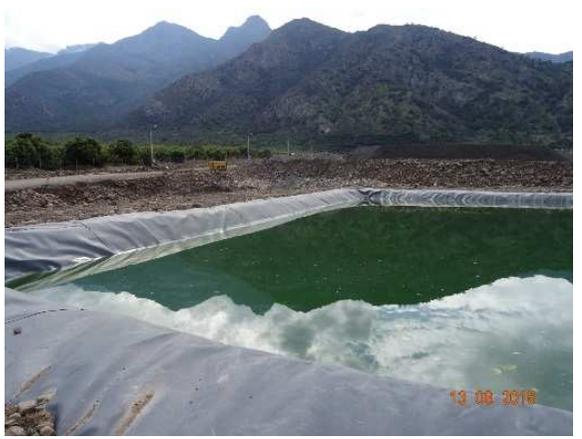
Fotografía 43.		Fecha : 13 de Agosto de 2015		Fotografía 44.	
Coordenadas DATUM WGS84, Huso 19		Este: 312.844 m.	Norte: 6.372.250 m.	Coordenadas DATUM WGS84, Huso 19	
				Este: 312.844 m.	Norte: 6.372.250 m.
Descripción Medio de Prueba: Evidencia de piscina de 50 m x 30 m, con solución de lixiviados en su interior y en etapa de operación.			Descripción Medio de Prueba: Evidencia de piscina de 50 m x 30 m, con solución de lixiviados en su interior y en etapa de operación.

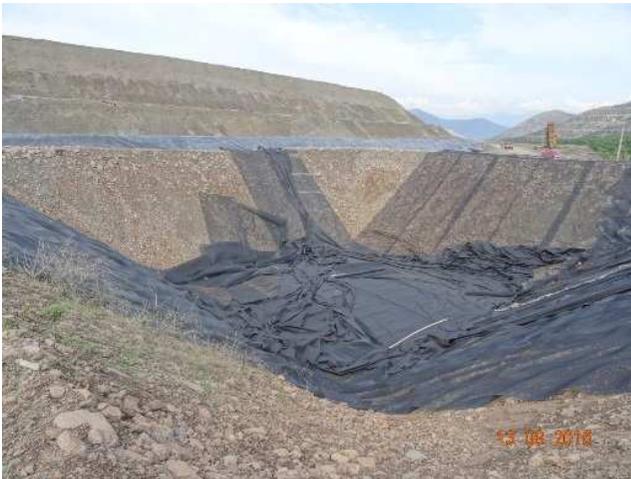
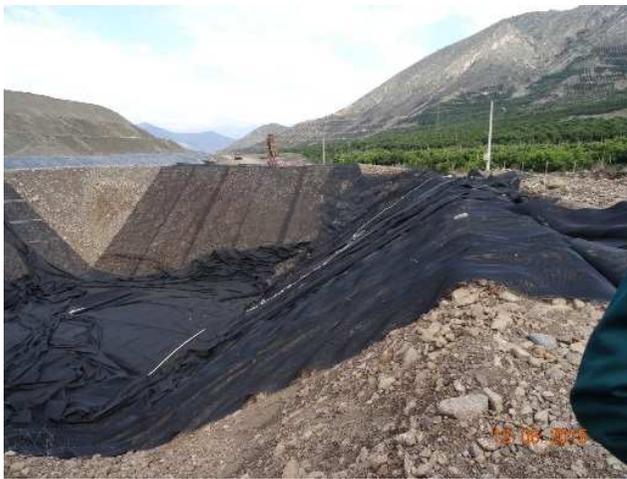
Fotografía 45.	Fecha : 13 de Agosto de 2015	Fotografía 46.	Fecha : 13 de Agosto de 2015
Coordenadas DATUM WGS84, Huso 19	Este: 312.865 m. Norte: 6.372.211 m.	Coordenadas DATUM WGS84, Huso 19	Este: 312.865 m. Norte: 6.372.211 m.
Descripción Medio de Prueba: Evidencia de excavación profunda de forma trapezoidal para la instalación de piscina con recubrimiento en fondo mediante geotextil.		Descripción Medio de Prueba: Evidencia de excavación profunda de forma trapezoidal para la instalación de piscina con recubrimiento en fondo mediante geotextil.

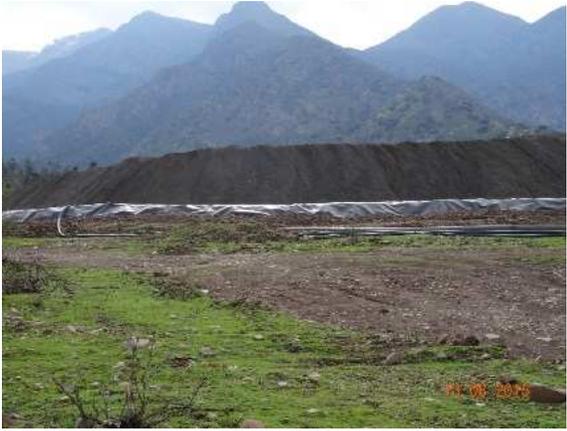
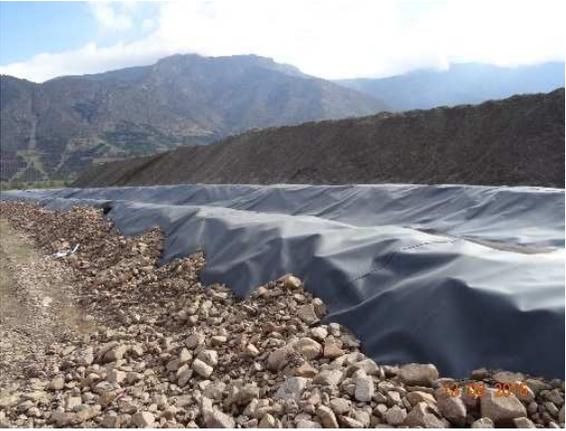
Fotografía 47		Fecha : 13 de Agosto de 2015		Fotografía 48.	
Coordenadas DATUM WGS84, Huso 19		Este: 313.965 m.	Norte: 6.371.932 m.	Coordenadas DATUM WGS84, Huso 19	
				Este: 313.965 m.	Norte: 6.371.932 m.
Descripción Medio de Prueba: Evidencia de pretil de contención de derrames de botadero de rípios N° 2 con recubrimiento impermeable de HDPE.			Descripción Medio de Prueba: Evidencia del doble pretil de contención de derrames en costado sureste del botadero N°2.

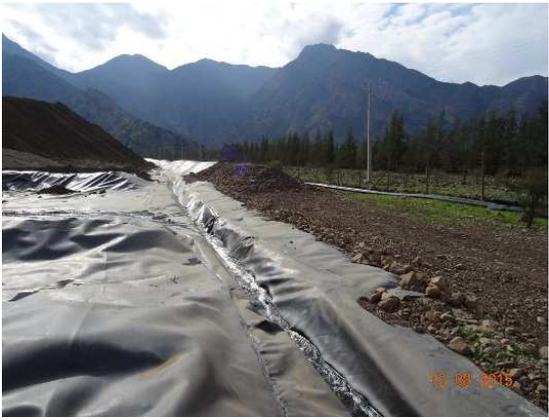
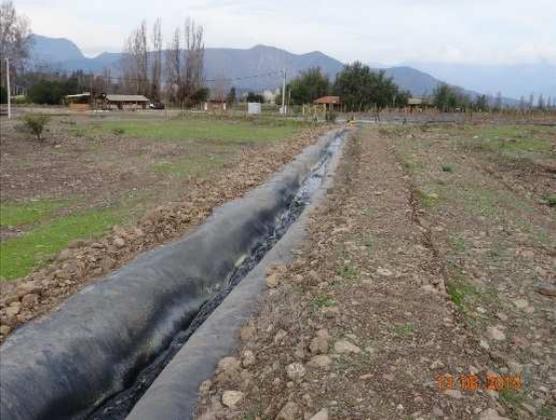
Fotografía 49.		Fecha : 13 de Agosto de 2015		Fotografía 50.	
Coordenadas DATUM WGS84, Huso 19		Este: 314.023 m.	Norte: 6.371.959 m.	Coordenadas DATUM WGS84, Huso 19	
				Este: 314.023 m.	Norte: 6.371.959 m.
Descripción Medio de Prueba: Evidencia de la disminución en altura del pretil sin cerrar perímetro del depósito.			Descripción Medio de Prueba: Evidencia de canaleta conductora de soluciones lixiviadas hacia piscinas de almacenamiento.

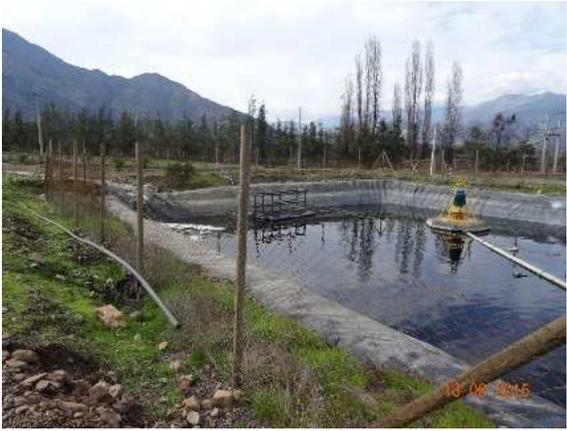
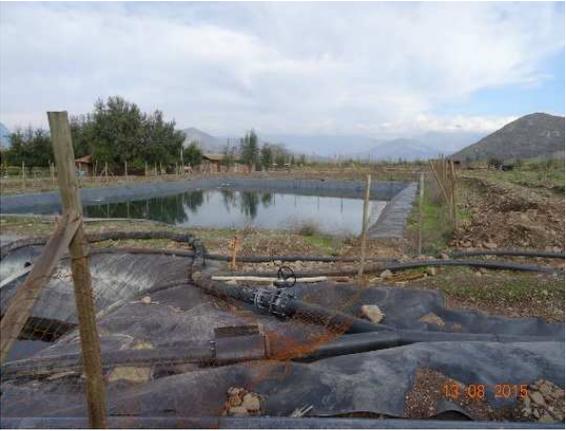
Fotografía 51.	Fecha : 13 de Agosto de 2015	Fotografía 52.	Fecha : 13 de Agosto de 2015		
Coordenadas DATUM WGS84, Huso 19	Este: 314.043 m.	Norte: 6.371.907 m.	Coordenadas DATUM WGS84, Huso 19	Este: 314.043 m.	Norte: 6.371.907 m.
Descripción Medio de Prueba: Evidencia de piscina de recolección de soluciones de lixiviación provenientes de botadero ripio N°2			Descripción Medio de Prueba: Evidencia de piscina de recolección de soluciones de lixiviación provenientes de botadero ripio N°2

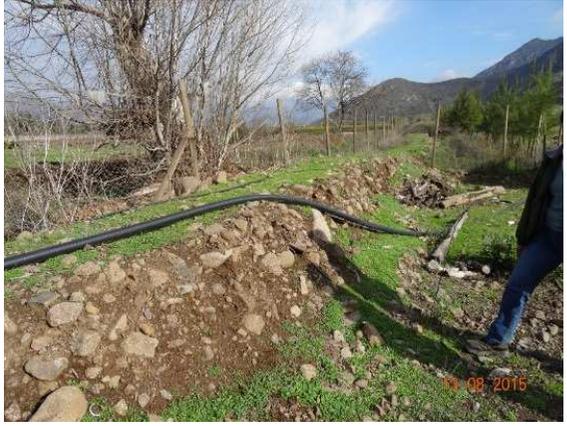
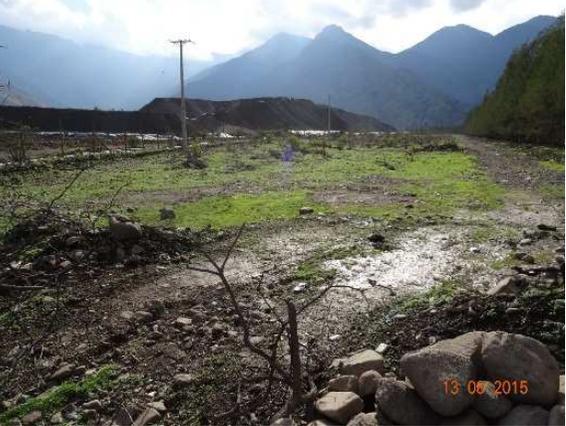
Fotografía 53.	Fecha : 13 de Agosto de 2015	Fotografía 54.	Fecha : 13 de Agosto de 2015		
Coordenadas DATUM WGS84, Huso 19	Este: 314.103 m.	Norte: 6.371.769 m.	Coordenadas DATUM WGS84, Huso 19	Este: 314.044 m.	Norte: 6.371.973 m.
Descripción Medio de Prueba: Evidencia del pretil de material de empréstito en costado de exposición del Canal El Pepino.			Descripción Medio de Prueba: Evidencia de zona de amortiguación entre el Botadero de Rípios N°2 y deslindes del predio colindante.

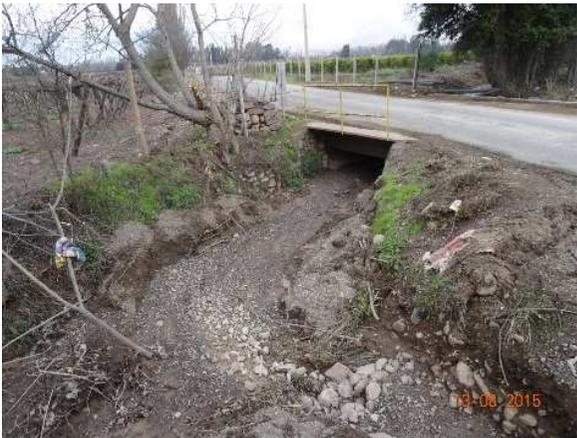
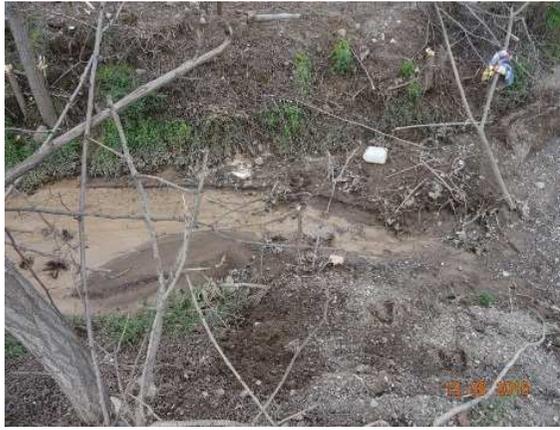
Fotografía 55.	Fecha : 13 de Agosto de 2015		Fotografía 56.	Fecha : 13 de Agosto de 2015	
Coordenadas DATUM WGS84, Huso 19	Este: 314.126 m.	Norte: 6.371.922 m.	Coordenadas DATUM WGS84, Huso 19	Este: 314.122 m.	Norte: 6.371.977 m.
Descripción Medio de Prueba: Evidencia de Canal sin corriente líquida. "Aguas abajo" del puente			Descripción Medio de Prueba: Evidencia de punto del Canal en donde se termina la corriente líquida, aguas arriba del puente.

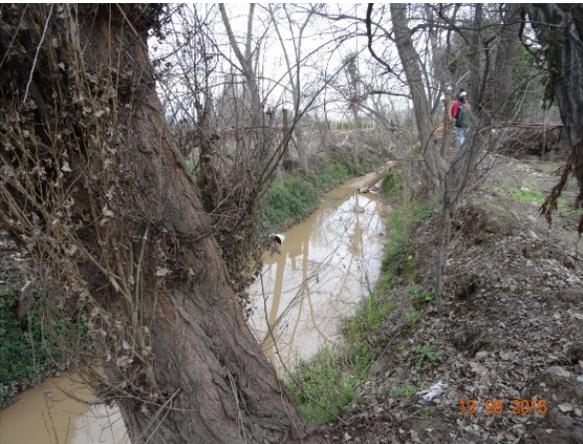
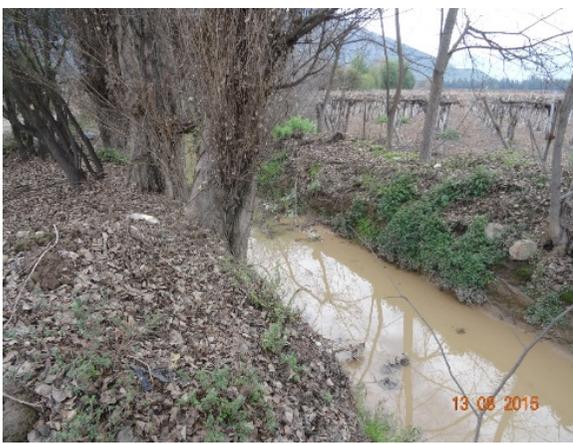
Fotografía 57.		Fecha : 13 de Agosto de 2015		Fotografía 58.	
Coordenadas DATUM WGS84, Huso 19		Este: 314.183 m.	Norte: 6.372.057 m.	Coordenadas DATUM WGS84, Huso 19	
				Este: 314.183 m.	Norte: 6.372.057 m.
Descripción Medio de Prueba: Evidencia de aguas de color marrón, estancadas y sin movimiento "Aguas arriba" del puente.			Descripción Medio de Prueba: Evidencia de aguas de color marrón, estancadas y sin movimiento "Aguas arriba" del puente.

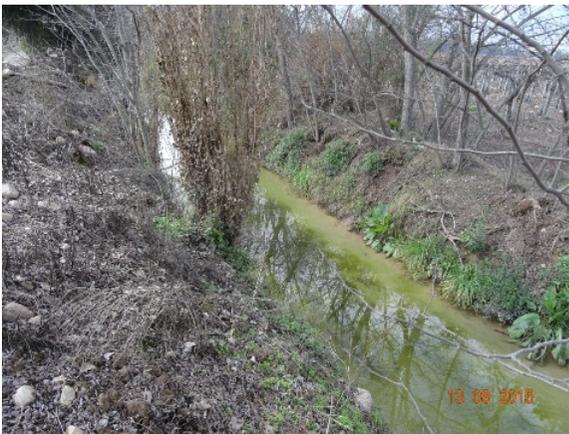
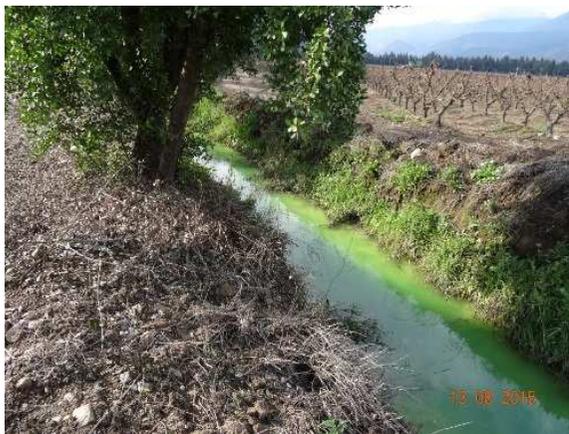
Fotografía 59.		Fecha : 13 de Agosto de 2015		Fotografía 60.	
Coordenadas DATUM WGS84, Huso 19		Este: 314.273 m.	Norte: 6.372.295 m.	Coordenadas DATUM WGS84, Huso 19	
				Este: 314.273 m.	Norte: 6.372.295 m.
Descripción Medio de Prueba: Evidencia de aguas de coloración verdosa estancadas y sin movimiento, Aguas Arriba del puente.			Descripción Medio de Prueba: Evidencia de aguas de coloración verdosa estancadas y sin movimiento, Aguas Arriba del puente.
