INFORME DE FISCALIZACIÓN AMBIENTAL

INSPECCIÓN AMBIENTAL

EL TESORO

DFZ-2015-568-II-RCA-IA

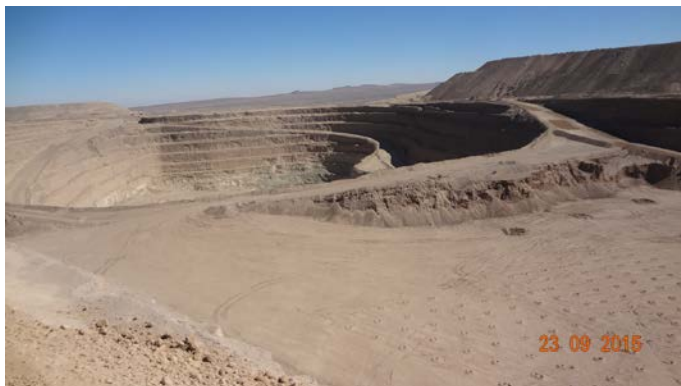
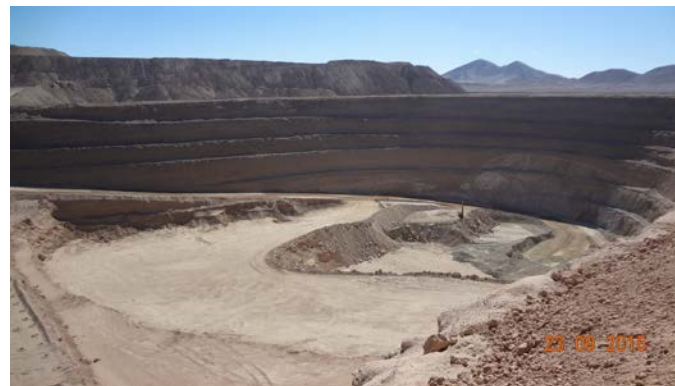
- a. Durante las actividades de inspección, se constató la existencia del Rajo Mirador (Fotografías 1 y 2). Según lo indicó el Sr. Cristian Olivares, Líder Despacho Mina, los bancos tienen una altura de 7,5 m. No se observó evidencia de humedad o agua en las paredes del rajo.
- b. Se constató en terreno la existencia del Rajo Tesoro NorEste en fase de operación (Fotografía 3). El Sr. Cristian Olivares indicó que el acceso a esta fase es por una rampa.
- c. Se constató en terreno la existencia del Rajo Tesoro Central y en fase de operación (Fotografía 4). Según indicó el Sr. Cristian Olivares, el mineral es de 0,7% cobre fino y una solubilidad de 65%. Se observó que las paredes se encuentran secas, sin vestigios de humedad.

**Fotografía 1.****Fecha:** 23-09-2015**Coordenadas UTM Datum WGS84 Huso 19****Norte:** 7.461.770**Este:** 497.535**Fotografía 2.****Fecha:** 23-09-2015**Coordenadas UTM Datum WGS84 HUSO 19****Norte:** 7.461.770**Este:** 497.535**Descripción medio de prueba:** Rajo Mirador.**Descripción medio de prueba:** Rajo Mirador.

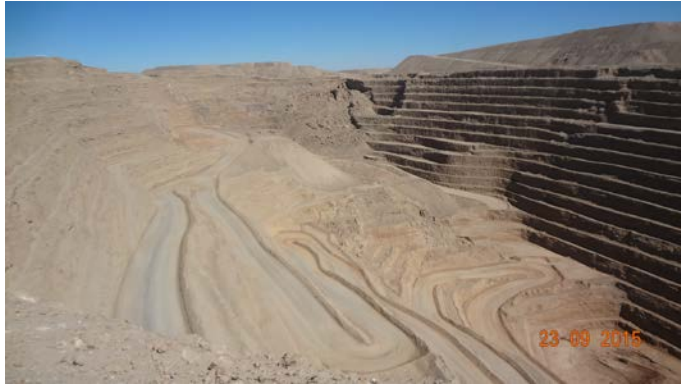
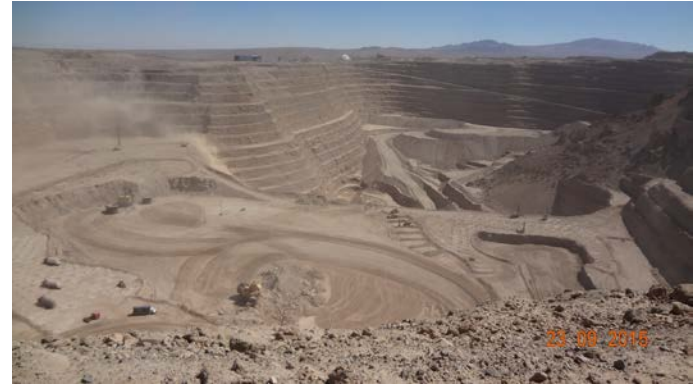
Fotografía 3.		Fecha: 23-09-2015		Fotografía 4.		Fecha: 23-09-2015	
Coordenadas UTM Datum WGS84 Huso 19		Norte: 7.462.542	Este: 494.498	Coordenadas UTM Datum WGS84 HUSO 19		Norte: 7.460.956	Este: 491.564
Descripción medio de prueba: Rajo NorEste.				Descripción medio de prueba: Rajo Tesoro Central.

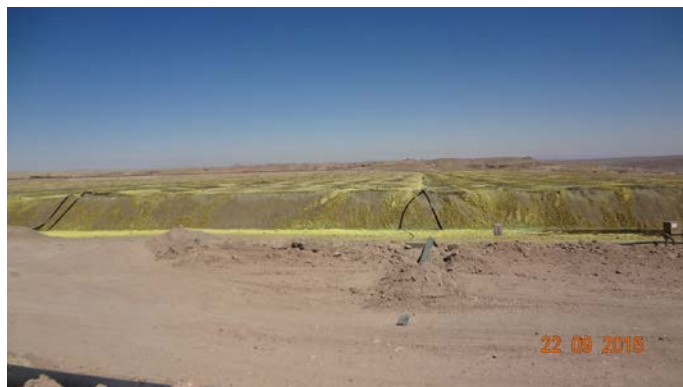
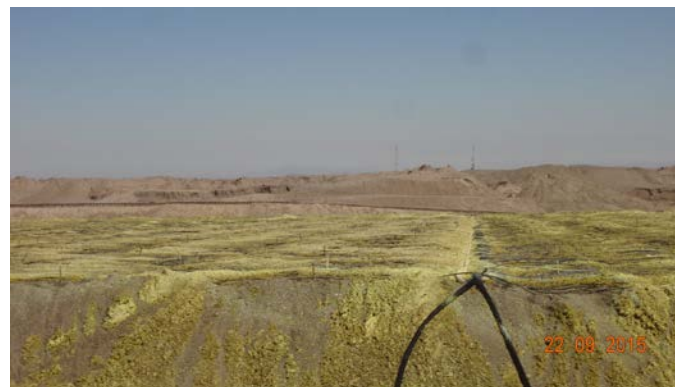
- a. Durante las actividades de inspección, se constató en terreno un área de lixiviación de pilas dinámicas (Fotografías 5 y 6). Según el Sr. Julio Cortez Valenzuela, Jefe de Operación Área Seca, indicó que existen 92 módulos de 28 m x 215 m, con altura de 2,8 a 3 m. El sistema de riego según el Sr. Julio Cortez es por goteo y aspersores, este último lo utilizan en periodos de ausencia de viento. Informó que el periodo de lixiviación es de 90 días, los primeros 15 días se riega con ILS y el resto con refino.

Fotografía 5.	Fecha: 22-09-2015		Fotografía 6.	Fecha: 22-09-2015	
Coordenadas UTM Datum WGS84 Huso 19	Norte: 7.463.291	Este: 490.469	Coordenadas UTM Datum WGS84 HUSO 19	Norte: 7.463.291	Este: 490.469
Descripción medio de prueba: Pilas de Lixiviación Dinámica.			Descripción medio de prueba: Pilas de Lixiviación Dinámica.

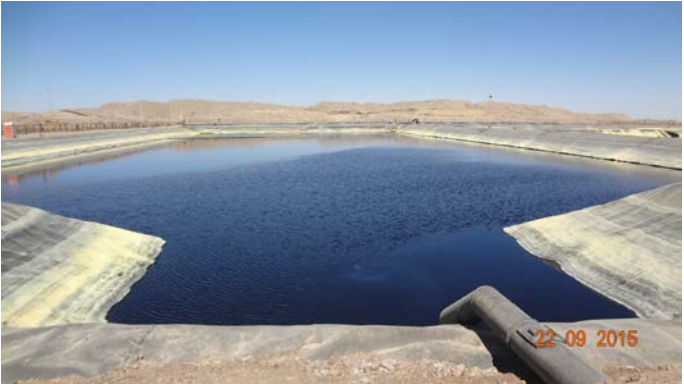
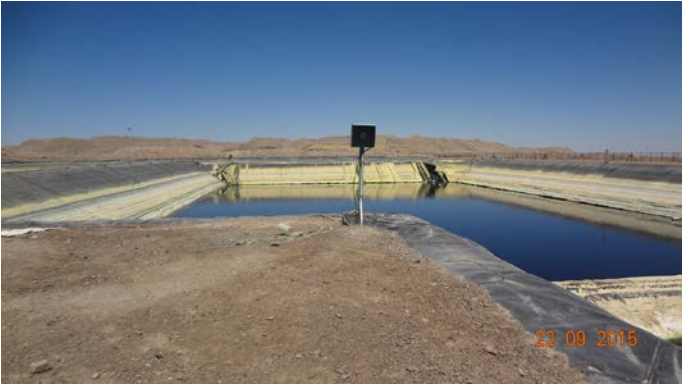
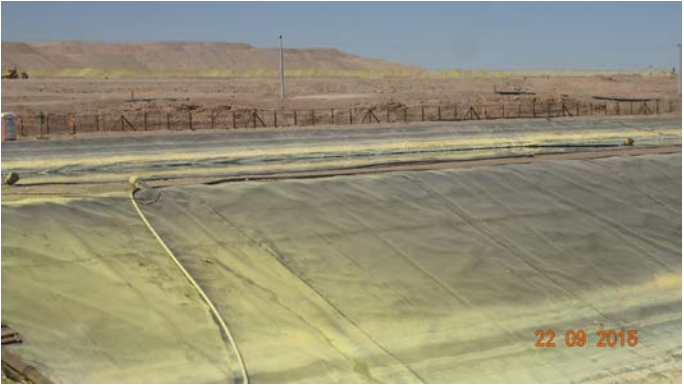
- b. Se constató en terreno la existencia de dos piscinas de solución PLS (Fotografías 7, 8 y 9). Se observó que en la parte superior de las piscinas se encontraban los decantadores. Además, cada una de ellas cuenta con testigos de fuga, sistema de medición de nivel de solución, sentina de emergencia para el rebalse, ahuyentador de aves y carpetas impermeabilizantes. La capacidad de cada piscina es de 47.000 m³, según lo informado por el Sr. Julio Cortez.

Fotografía 7.	Fecha: 22-09-2015		Fotografía 8.	Fecha: 22-09-2015	
Coordenadas UTM Datum WGS84 Huso 19	Norte: 7.463.895	Este: 490.152	Coordenadas UTM Datum WGS84 HUSO 19	Norte: 7.463.895	Este: 490.152
Descripción medio de prueba: Piscinas PLS, área de pilas de lixiviación.			Descripción medio de prueba: Piscinas PLS, área de pilas de lixiviación.

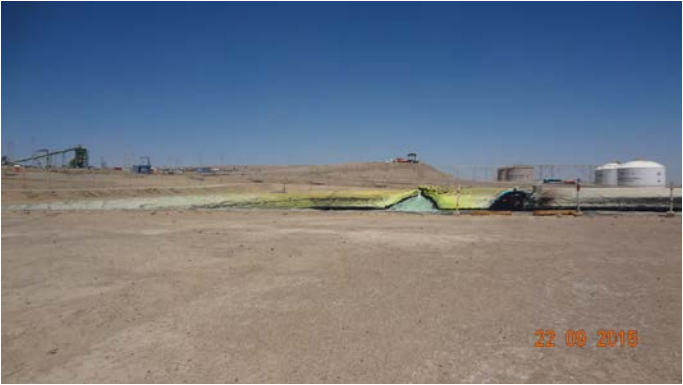
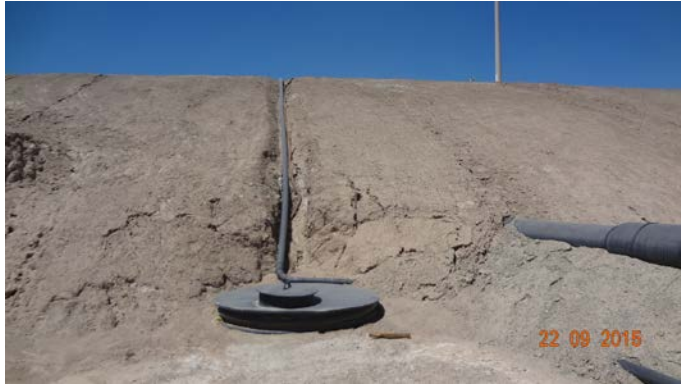
- c. Se constató la existencia de la cámara de inspección ante infiltración, ubicada aguas debajo de la piscina de ILS (Fotografías 10 y 11). El Sr. Julio Cortez indicó que existen 2 Piscinas de ILS, una de capacidad de 3.200 m³ y otra de 5.000 m³.

Fotografía 9.	Fecha: 22-09-2015		Fotografía 10.	Fecha: 22-09-2015	
Coordenadas UTM Datum WGS84 Huso 19	Norte: 7.463.895	Este: 490.152	Coordenadas UTM Datum WGS84 HUSO 19	Norte: 7.463.592	Este: 499.999
Descripción medio de prueba: Piscinas PLS 1 y 2 con sistema de detección de fugas, área de pilas de lixiviación.			Descripción medio de prueba: Piscinas ILS, lixiviación acopio mineral oxidado.

Fotografía 11.	Fecha: 22-09-2015	
Coordenadas UTM Datum WGS84 Huso 19	Norte: 7.463.592	Este: 499.999
Descripción medio de prueba: Cámara de inspección ante infiltración, piscinas ILS.

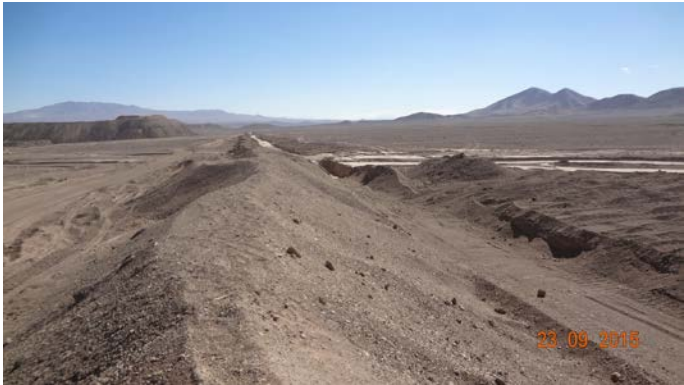
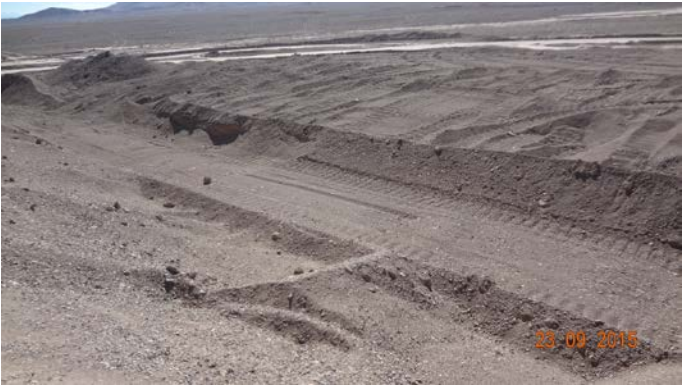
Fotografía 12.	Fecha: 23-09-2015		Fotografía 13.	Fecha: 23-09-2015	
Coordenadas UTM Datum WGS84 Huso 19	Norte: 7.461.028	Este: 497.933	Coordenadas UTM Datum WGS84 HUSO 19	Norte: 7.461.028	Este: 497.933
Descripción medio de prueba: Canal de aguas lluvia.			Descripción medio de prueba: Canal de aguas lluvia.

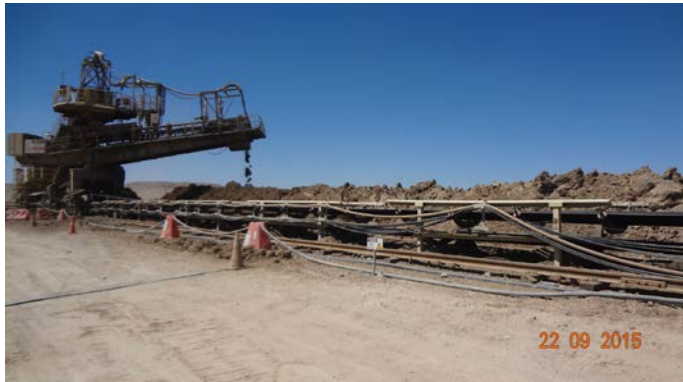
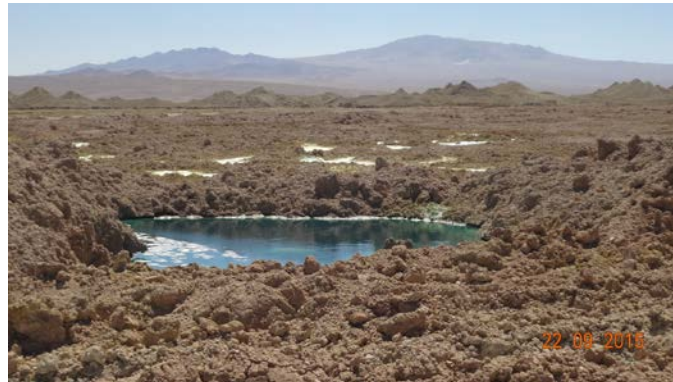
Hechos: <ol style="list-style-type: none">a. Durante las actividades de inspección, se constató en terreno la existencia de un (1) botadero de rипios lixiviados. Se realizó inspección al sector de la correa 7 donde se está depositando rипios (Fotografía 14), según lo indicado por el Sr. Julio Cortez, Jefe de Operación Área Seca, la humedad del rипio es entre 14 a 16%. Se observó en este mismo sector, pozas de solución (Fotografía 15), según lo que indicó el Sr. Julio Cortez, estas soluciones son bombeadas y derivadas al circuito de lixiviación.b. Se constató en terreno la existencia del depósito de traspaso de mineral, según lo que informó el Sr. Cristian Olivares, Líder Despacho Mina, este depósito de traspaso se usa para realizar la mezcla de minerales de distintas leyes, derivados de los Rajos Mirador, Tesoro Noreste y Tesoro Central. La depositación de estos minerales se hace en forma estratificada.

Fotografía 24.		Fecha: 22-09-2015		Fotografía 35.		Fecha: 22-09-2015	
Coordenadas UTM Datum WGS84 Huso 19		Norte: 7.462.346	Este: 488.547	Coordenadas UTM Datum WGS84 HUSO 19		Norte: 7.464.055	Este: 489.273
Descripción medio de prueba: Botadero de rípios lixiviados. Descarga de rípios.				Descripción medio de prueba: Poza de solución.

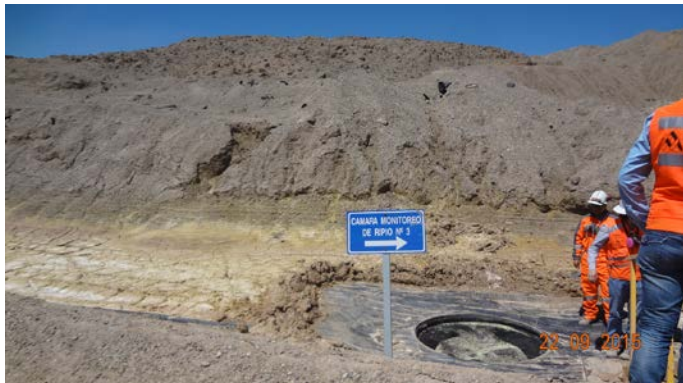
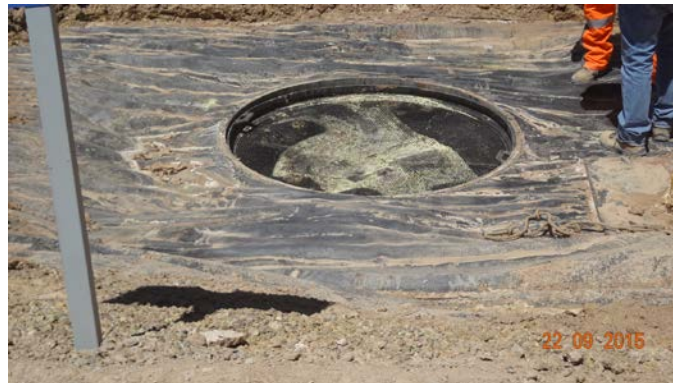
- a. El botadero de rípios cuenta con 7 cámaras de monitoreo según informó el Sr. Julio Cortez, Jefe de Operación Área Seca. Se constató visualmente la Cámara de Monitoreo N° 3 (Fotografías 16 y 17).

Fotografía 46.		Fecha: 22-09-2015		Fotografía 17.		Fecha: 22-09-2015	
Coordenadas UTM Datum WGS84 Huso 19		Norte: 7.464.055	Este: 489.273	Coordenadas UTM Datum WGS84 HUSO 19		Norte: 7.464.055	Este: 489.273
Descripción medio de prueba: Cámara de monitoreo de ripio N° 3.				Descripción medio de prueba: Cámara de monitoreo de ripio N° 3.

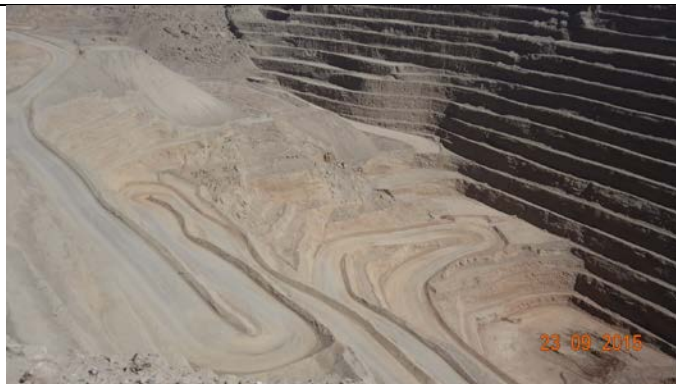
Fotografía 18.

Se verificó la construcción de un botadero in pit en el Rajo Tesoro Noreste (Fotografía 18); según el Sr. Cristian Olivares, Líder Despacho Mina, la construcción de éste se realizó por la sugerencia de SERNAGEOMIN en forma sectorial, para la estabilidad del rajo. El fiscalizador de SERNAGEOMIN, Sr. Javier Boada, aclaró que esta medida responde a una inspección sectorial realizada por su Servicio, correspondiendo a una plataforma de desacople construida con material de rechazo (estéril).

Descripción medio de Prueba: Rajo Noreste, botadero in pit.
