**INFORME DE FISCALIZACIÓN
AMBIENTAL**

PROYECTO INDUSTRIAL MOLINERÍA DE CEMENTO

DFZ-2015-351-V-RCA-IA

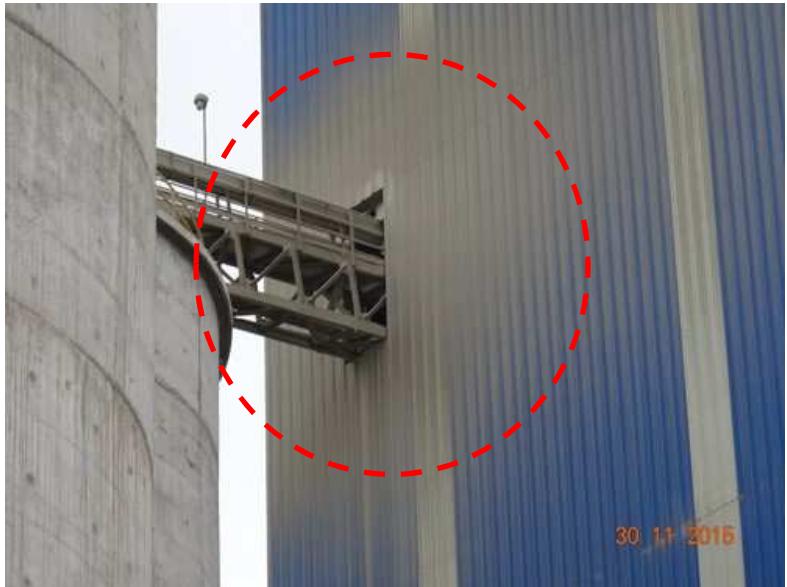
Número de Hecho Constatado: 3	Estación: 5	
Documentación entregada: Precisiones al Acta de Inspección de la SMA 30-Nov-2015 (Anexo 4)		
Exigencia:		
Declaración de Impacto Ambiental del Proyecto "Proyecto Industrial Molinería de Cemento". Adenda 1 Respuesta 2.1		
<i>Filtros contemplados en la molinería:</i>		
<ul style="list-style-type: none"> • <i>Sobre Tolvas granel</i> 		
Hecho (s):		
<p>a) Los silos no estaban conectados a sistemas de aspiración.</p> <p>b) Se evidencia presencia de material sobre todas las superficies internas en la plataforma de carga de los silos.</p> <p>c) Durante el recorrido por el exterior de los silos, se aprecia en el punto alto de unión entre el galpón del molino y los silos, paredes con material particulado adherido, proveniente de emisiones no controladas en este sector. (Fotografía 1)</p> <p>d) En Anexo 4 el Titular señala que los silos si están conectados al sistema de aspiración, el que se acciona al momento de iniciar la carga de granel al camión silo rodante; cabe destacar que al momento de la inspección tal operación no fue visualizada debido a que ninguno de los silos estaba en proceso de carga debido a que el personal estaba en su horario de colación.</p>

Fotografía 1.	Fecha: 30 de noviembre de 2015.	
Coordenadas DATUM WGS84, Huso 19	Este: 261.033 m.	Norte: 6.274.321 m.
Descripción Medio de Prueba: Material depositado en la estructura interna

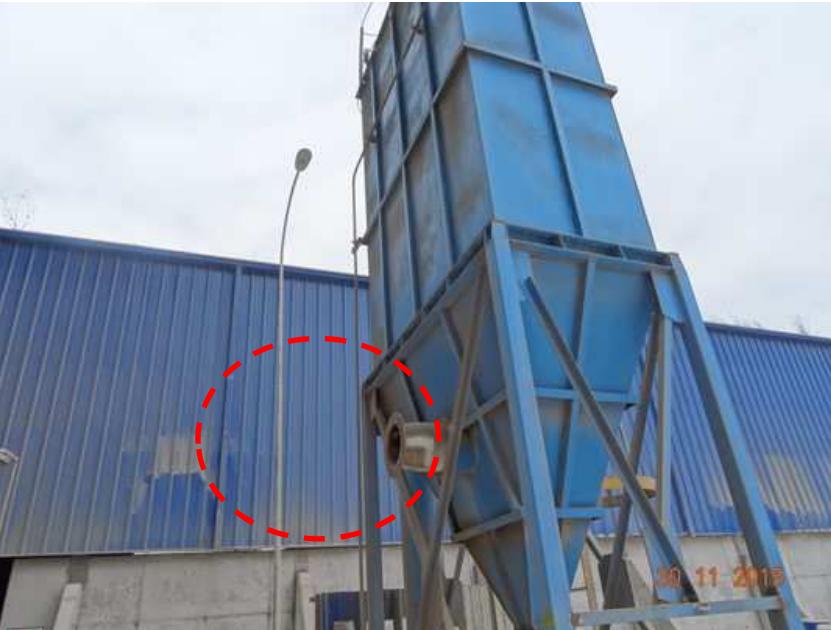
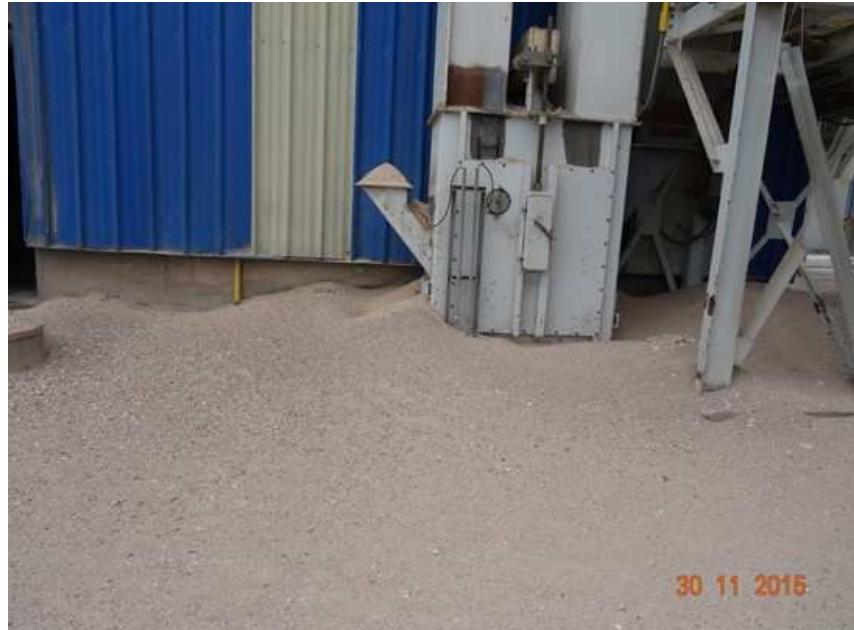
Número de Hecho Constatado: 4	Estación: 4
Documentación entregada: Precisiones al Acta de Inspección de la SMA 30-Nov-2015 (Anexo 4)	
Exigencia:	
RCA N°242/2005 4.2.3 Sistemas de recolección de PM10	
<i>Filtros en las transiciones de transportes.</i>	
Hecho (s):	
<ul style="list-style-type: none"> a) Durante el recorrido por la parte exterior de este galpón, se constata que en su lado poniente el filtro no está en operación, presenta desconexión por falta de tubería entre el filtro y el sector de capachos vertical que va por fuera del galpón del molino. (Fotografía 2) b) Durante este mismo recorrido se constató que hay roturas en el capacho vertical que genera pérdida de material hacia el exterior, el que deposita en el suelo contiguo al galpón del molino.(Fotografía 3) c) En el Anexo 4 el Titular señala que el filtro esta desconectado por que el yeso y la puzolana “van húmedas”. 	
Registros

Fotografía 2.	Fecha: 30 de noviembre de 2015.
Coordenadas DATUM WGS84, Huso 19	Este: 261.004 m. Norte: 6.274.274 m.
Descripción Medio de Prueba: Sistema de aspiración desconectado.	
Fotografía 3.	Fecha: 30 de noviembre de 2015.
Coordenadas DATUM WGS84, Huso 19	Este: 261.004 m. Norte: 6.274.274 m.
Descripción Medio de Prueba: Material depositado por rotura en el capacho vertical.

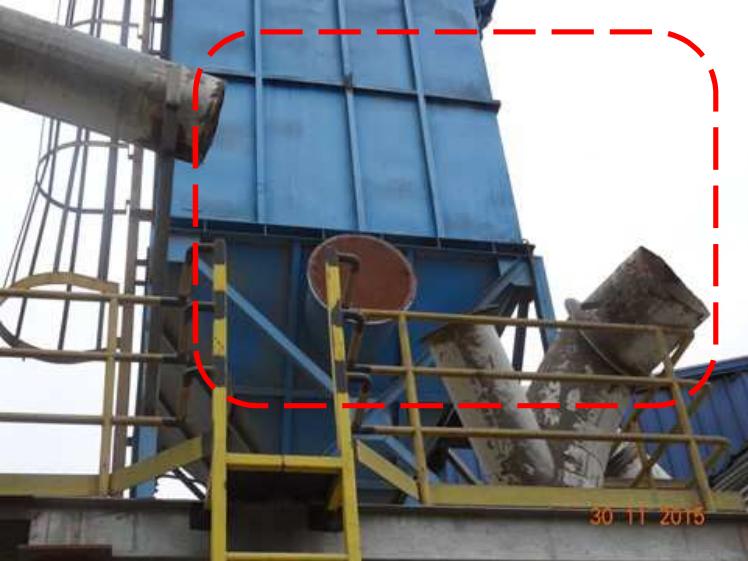
Número de Hecho Constatado: 5	Estación: 4
Documentación entregada: Precisiones al Acta de Inspección de la SMA 30-Nov-2015 (Anexo 4)	
Exigencia:	
RCA N°242/2005 3.5.2.2 Principales Edificios e Instalaciones	
Se instalarán 2 filtros de mangas independientes para el molino y el turboseparador, esto para un mejor control del funcionamiento de la instalación y de la temperatura del cemento.	
Hecho:	
<p>a) De los 2 filtros de mangas independientes, instalados para el molino y el turbo separador, el filtro instalado para el molino se encontraba fuera de servicio, sin codo de conexión entre molino y filtro instalado.(Fotografía 4)</p> <p>b) Dentro del Molino se aprecia acumulación de material particulado sobre obras civiles.(Fotografías 6, 8 y 9)</p> <p>c) En el Anexo 4 el Titular señala que la tubería desconectada corresponde a una toma de aire de enfriamiento.</p> <p>d) Durante el recorrido por el exterior del galpón, se constató emisión sin control de material particulado que sale en forma continua (en área circundante del molino). Hay evidencia de emisión no controlada depositada en pared vertical del galpón del molino(Fotografías 5 y 7). Se aprecia pared con material particulado de color gris (Fotografía 6); el Titular señala en Anexo 4 que corresponde a emisiones del filtro encargado de la ventilación.</p>

Fotografía 4. Fecha: 30 de noviembre de 2015. Coordenadas DATUM WGS84, Huso 19 Este: 261.026 m. Norte: 6.274.238 m. Descripción Medio de Prueba: Conexión entre edificio del molino y filtro sin codo.

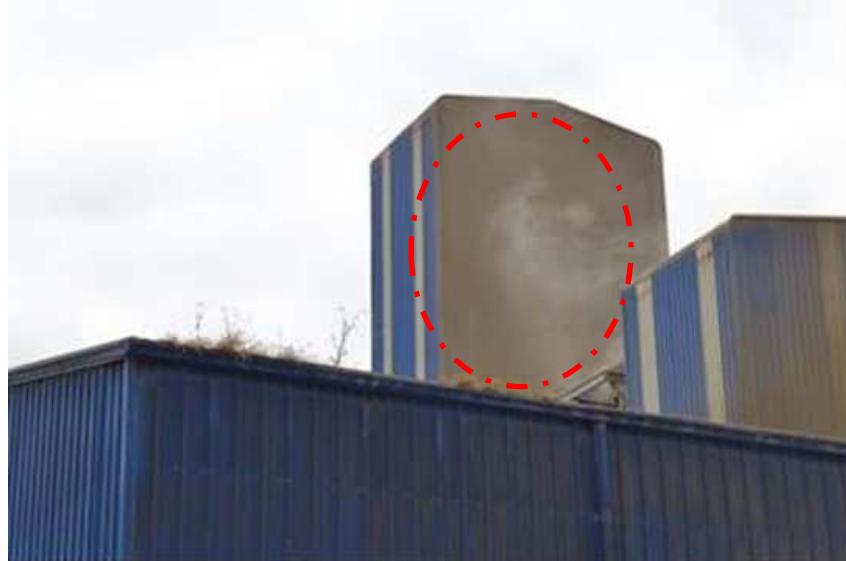
Fotografía 5. Fecha: 30 de noviembre de 2015. Coordenadas DATUM WGS84, Huso 19 Este: 261.030 m. Norte: 6.274.309 m. Descripción Medio de Prueba: Emisiones del molino sin control.

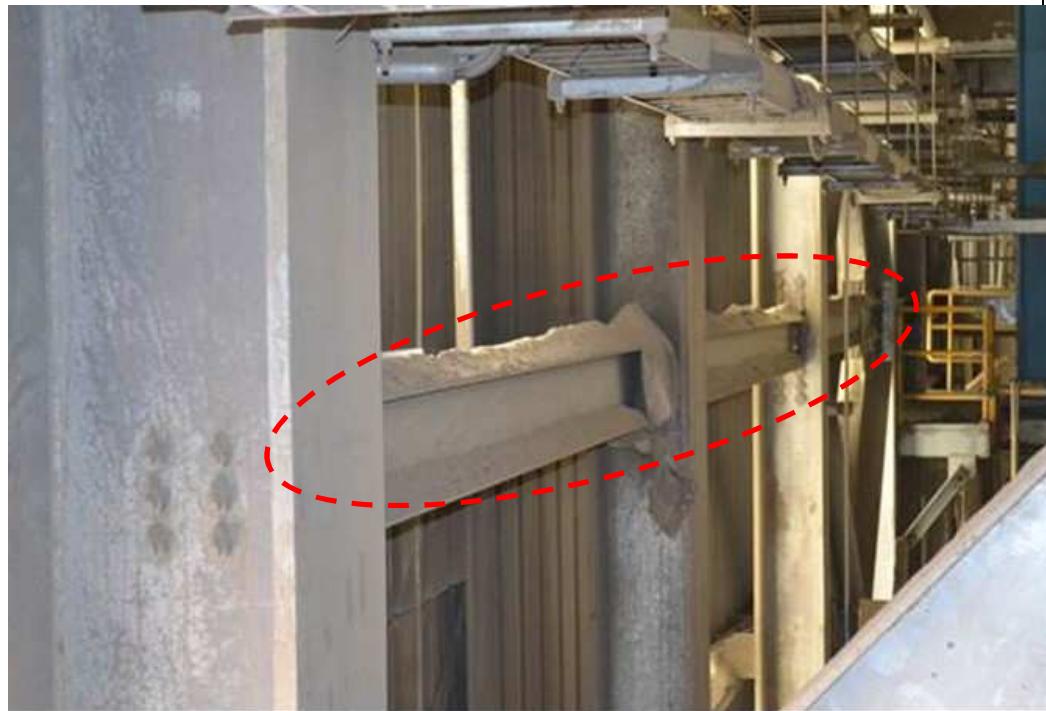
Fotografía 6.

Descripción Medio de Prueba: Material particulado sobre obras civiles dentro del edificio de Molienda.

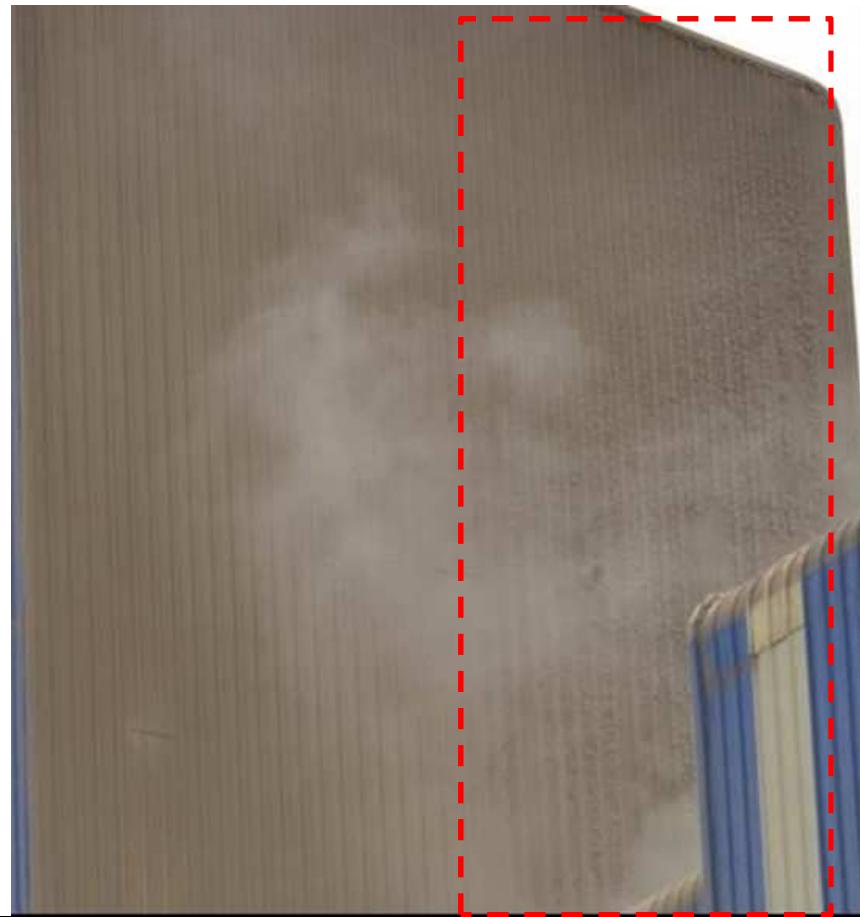
Fotografía 7.

Descripción Medio de Prueba: Material particulado sobre pared vertical sur.

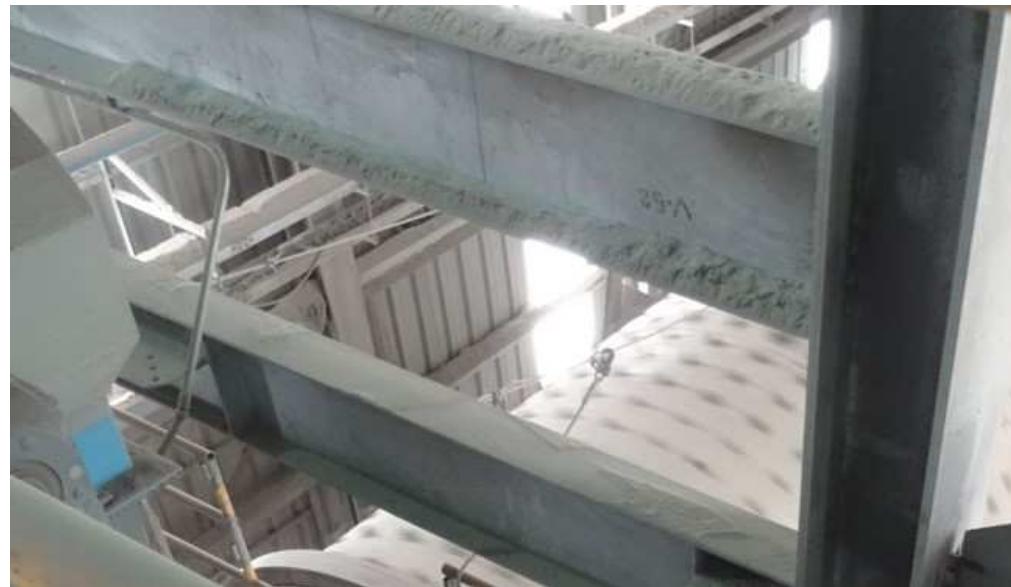
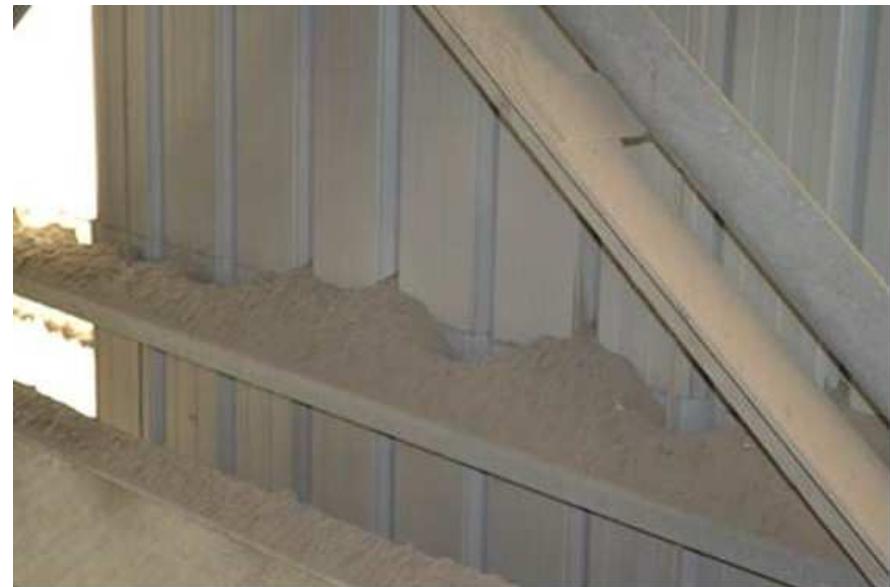
Fotografía 8.	Fecha: 30 de noviembre de 2015.	Fotografía 9.	Fecha: 30 de noviembre de 2015.
Coordinadas DATUM WGS84, Huso 19	Este: 261.026 m.	Coordinadas DATUM WGS84, Huso 19	Este: 261.026 m.
Descripción Medio de Prueba: Material particulado sobre obras civiles dentro del edificio de Molienda.		Descripción Medio de Prueba: Material particulado sobre obras civiles dentro del edificio de Molienda.

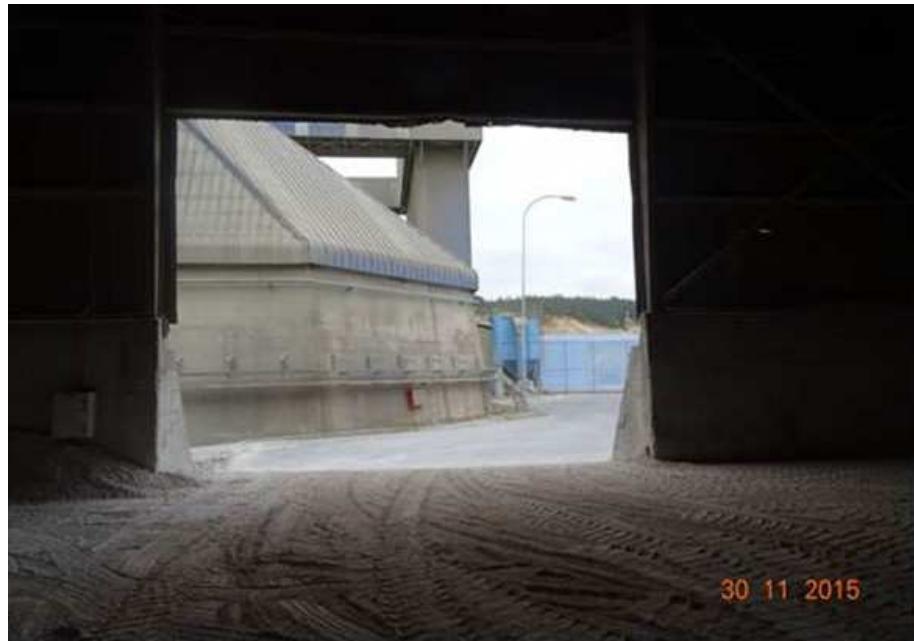
Fotografía 10.

- a) Esta nave de almacenamiento no es cerrada ni hermética, se accede ella por el vano ya que el portón se eliminó.(Fotografía 10)

Descripción Medio de Prueba: Acceso sin portón del Álmacen de Añadidos. Vista lado sur.

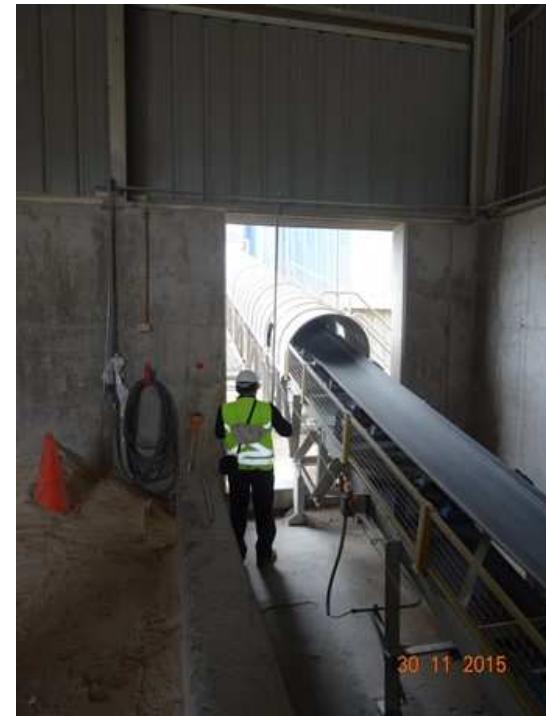
Fotografía 11.

Descripción Medio de Prueba: Almacén de Añadidos. Vista lado Norte.

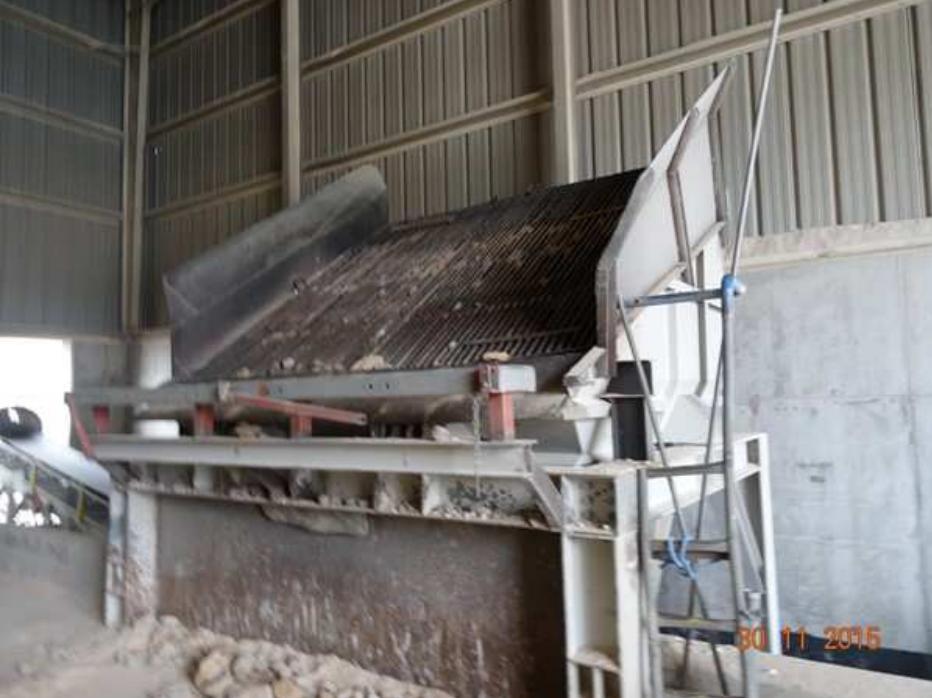
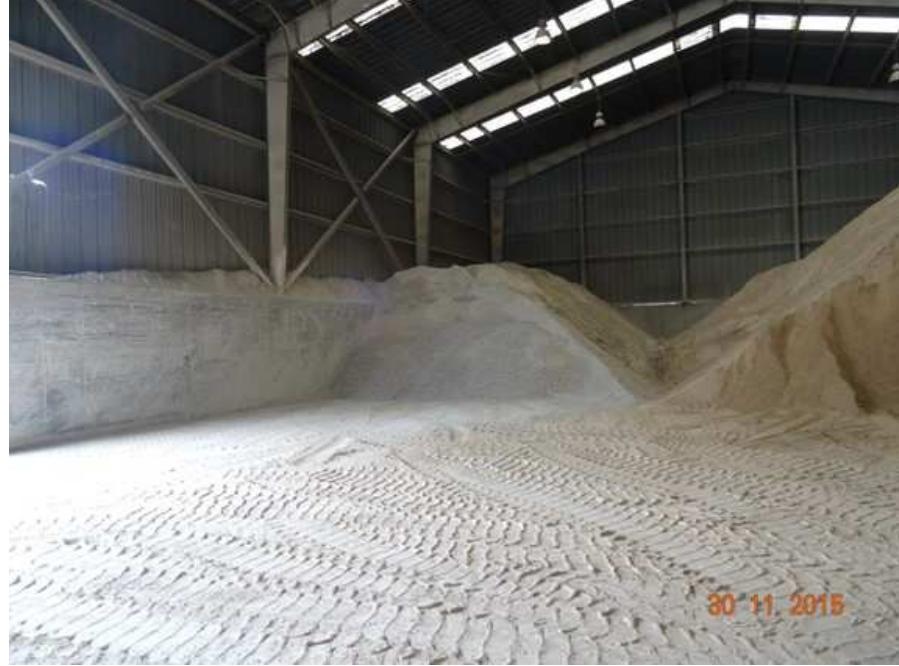
Número de Hecho Constatado: 7	Estación: 3
Exigencia:	
Declaración de Impacto Ambiental del Proyecto "Proyecto Industrial Molinería de Cemento". ADENDA 1. Respuesta 2.2.2.	
<i>Todas las tolvas de carga de material, tanto... como de yeso y añadidos, están provistas de filtros que recogen el material fugitivo articulado procedente de la tolva banda de alimentación y elevador.</i>	
Hecho:	
No existe en su interior ningún sistema de captura de material particulado o sistema de aspiración estático de polvo.	
Descripción Medio de Prueba: Tolva sin sistema de captura de material particulado.

<p>Fotografía 12.</p> <p>Fecha: 30 de noviembre de 2015.</p> <p>Coordenadas DATUM WGS84, Huso 19</p> <table border="1"> <tr> <td>Este: 261.008 m.</td> <td>Norte: 6.274.252 m.</td> </tr> </table> <p>Descripción Medio de Prueba: Tolva sin sistema de captura de material particulado.</p>	Este: 261.008 m.	Norte: 6.274.252 m.	<p>Fotografía 13.</p> <p>Fecha: 30 de noviembre de 2015.</p> <p>Coordenadas DATUM WGS84, Huso 19</p> <table border="1"> <tr> <td>Este: 261.008 m.</td> <td>Norte: 6.274.252 m.</td> </tr> </table> <p>Descripción Medio de Prueba: Almacén de Añadidos. No existe ningún sistema de aspiración de polvo en su interior.</p>	Este: 261.008 m.	Norte: 6.274.252 m.
Este: 261.008 m.	Norte: 6.274.252 m.				
Este: 261.008 m.	Norte: 6.274.252 m.

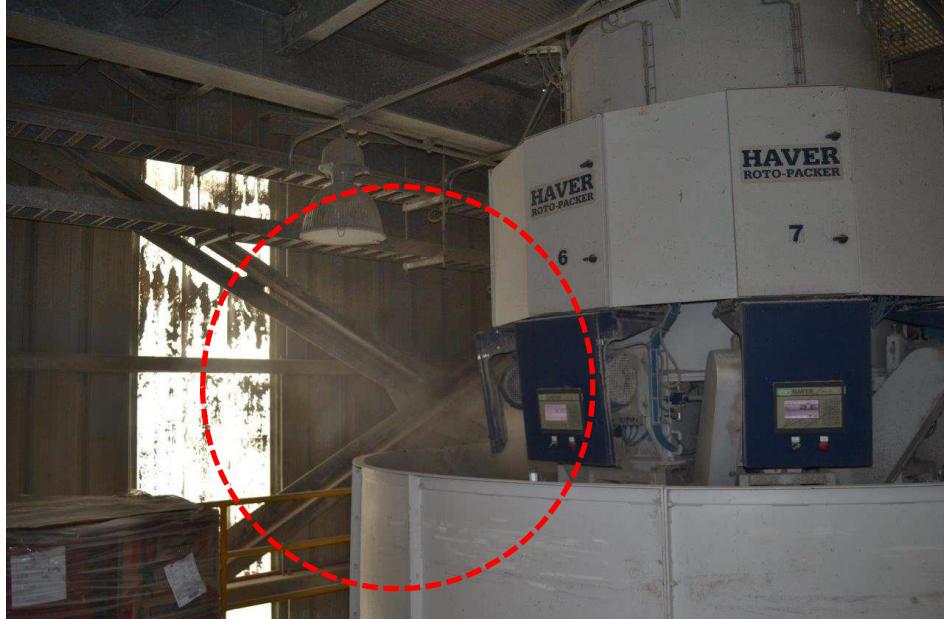
Número de Hecho Constatado: 8	Estación: 6
Exigencia:	
RCA N°242/2005 4.2.3 Sistemas de recolección de PM10	
<i>Manejo de Material en Suspensión durante el Proceso de Ensacado</i>	
<i>....El conjunto está dotado del correspondiente filtro de desempolvado, ..</i>	
Hecho (s):	
<ul style="list-style-type: none"> a) En sector de llenado de sacos se constata emisión de material particulado sin sistemas de control. (Fotografía 14) b) No existe sistema de aspiración de polvo. 	
Registros

Fotografía 14. Fecha: 30 de noviembre de 2015. Coordenadas DATUM WGS84, Huso 19 Este: 261.000 m. Norte: 6.274.374 m. Descripción Medio de Prueba: Material particulado en secadora

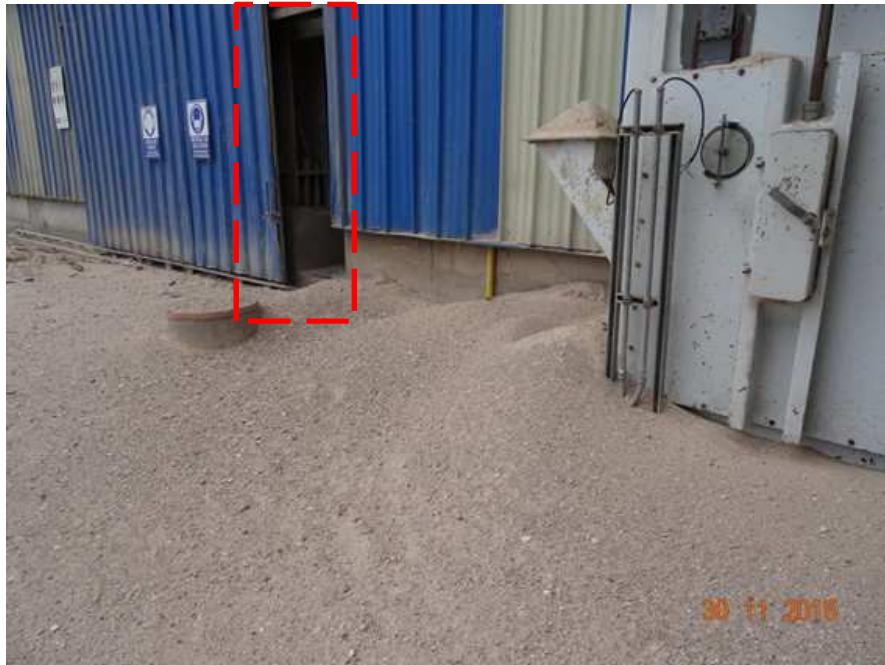
Número de Hecho Constatado: 10	Estación: 4
Exigencia:	
RCA N°242/2005 3.5.2.2 Principales Edificios e Instalaciones	
<i>d) Molienda de cemento</i>	
<i>Edificio cerrado con una planta.</i>	
RCA N°242/2005 4.2.3 Sistemas de recolección de PM10	
<i>El proyecto contempla la implementación de las siguientes medidas:</i>	
<i>Los recintos donde se desarrolle este proceso serán completamente cerrados.</i>	
Hecho:	
<ul style="list-style-type: none"> a) Se constata que el edificio de molienda se encuentra operando con puerta Oeste semiabierta y material fugitivo de puzolana depositado en el suelo.(Fotografia 15)

Fotografía 15	Fecha: 30 de noviembre de 2015.
Coordinadas DATUM WGS84, Huso 19	Este: 261.006 m. Norte: 6.274.284 m.
Descripción Medio de Prueba: Edificio de molienda con la puerta semiabierta y material de puzolana depositado en suelo por caída de éste desde capacho vertical.

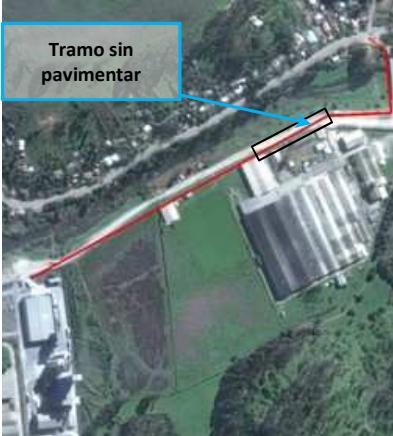
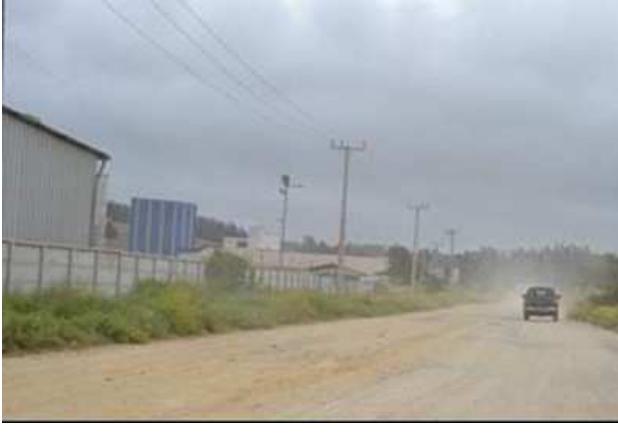
Número de Hecho Constatado: 11	Estación: 7	
Exigencia:		
RCA N°242/2005 4.2.2 Proceso		
<p><i>El recorrido de los camiones en la localidad de San Juan será el único acceso existente al sector del área industrial, previo paso por el camino San Juan de Leyda. El titular indica que el proyecto contempla la pavimentación desde el empalme entre el camino San Juan y el acceso a la Planta (Calle Sótero del Río), esto como medida para mejorar las condiciones de seguridad de la vía y evitar la generación de polvo en suspensión.</i></p>		
Hecho: <ul style="list-style-type: none"> a) La ruta de los camiones se realiza por el camino a San Juan, hasta el puente de Los Brujos, por donde cruzan el estero San Juan, doblando hacia el oeste por Av. Las Industrias, hasta llegar a las instalaciones de Cementos La Unión, atravesando un tramo pavimentado y uno no pavimentado de aproximadamente 300 metros.(Fotografía 16) b) Don René Elgueta, encargado de Medio Ambiente, señala que la empresa pavimentó el camino hacia el oriente, desde el portal (donde existe una estructura de fierro), hasta el ingreso de la planta.

Figura 1.	Fotografía 16.	Fecha: 30 de noviembre de 2015.
Descripción Medio de Prueba: Imagen Googleearth de 12 de agosto de 2014. En línea roja ruta de acceso a la planta desde camino San Juan hasta acceso a la Planta.		Descripción Medio de Prueba: Tramo sin pavimentar de aproximadamente 300 m.

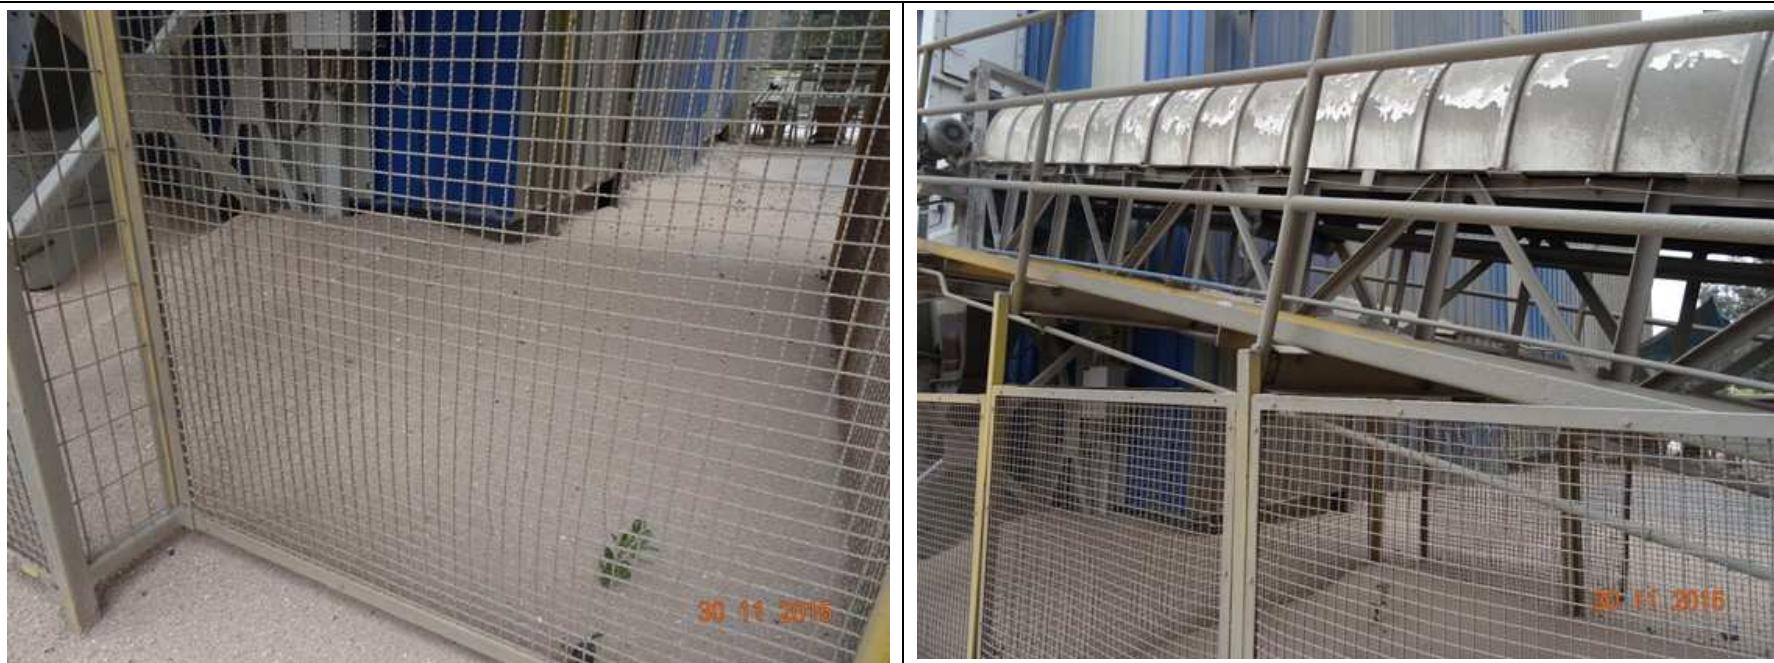
Número de Hecho Constatado: 13	Estación: 3
Exigencia:	
RCA N°242/2005 4.2.3 Sistemas de recolección de PM10	
<i>El proyecto contempla la implementación de los siguientes medidas:</i>	
<i>Capotamiento de cintas (cubrimiento).</i>	
Hecho: <ul style="list-style-type: none"> a) Se constata que existe correa transportadora que sale desde este galpón y que va hacia el molino. La correa es encapsulada mediante estructura metálica tipo túnel.(Fotografía 18) b) Se aprecia en sector ubicado abajo de esta correa, evidencia de la caída de material de puzolana y emisión de ella adherida a las paredes de la estructura metálica que la conduce hacia el molino.(Fotografía 17)

Fotografía 17.	Fecha: 30 de noviembre de 2015.	Fotografía 18.	Fecha: 30 de noviembre de 2015.		
Coordenadas DATUM WGS84, Huso 19	Este: 261.008 m.	Norte: 6.274.267 m.	Coordenadas DATUM WGS84, Huso 19	Este: 261.008 m.	Norte: 6.274.252 m.
Descripción Medio de Prueba: Caída material de puzolana desde correo transportadora.			Descripción Medio de Prueba: Emisiones adheridas a pared de estructura que la conduce al molino.

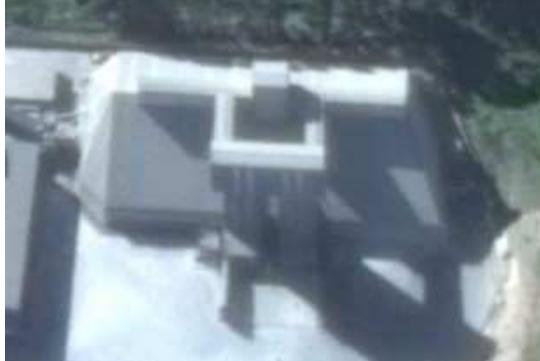
b) <i>Almacenamiento de Clinker</i> ... <i>El domo se trata de una nave semiesférica, patente originaria de Estados Unidos, que se emplea principalmente para almacenamiento de clinker. Es totalmente hermético.</i>	
RCA N°242/2005 4.2.3 Sistemas de recolección de PM10	
<i>El proyecto contempla la implementación de los siguientes medidas:</i>	
<i>Los recintos donde se desarrolle este proceso serán completamente cerrados.</i>	
Hecho:	
<ul style="list-style-type: none">a) El almacenamiento de Clincker se realiza en una nave rectangular con capacidad para almacenar 55.000 ton de clinker, de 78 mts de longitud y 37, 7 mts de ancho. La altura de máxima es de 22 metros.b) En acta de inspección de 30 de noviembre de 2014 se solicitó al Titular presentar la regularización de esta modificación de proyecto. Para responder a este requerimiento, envía un Informe de fecha 26 de junio de 2010 (Anexo 6) enviado a la Directora Regional Comisión Nacional del Medio Ambiente que es una respuesta a una actividad de fiscalización desarrollada el 29 de mayo de 2009 (Anexo 7).c) Esta modificación de proyecto de cambio de infraestructura no presente pertinencia.d) Este galpón no es hermético y se encuentra abierto al momento de la inspección, presenta aberturas en su parte frontal y lateral en portón de acceso y en costado Oeste.(Fotografías 19 y 20)

Figura 2.	
Descripción Medio de Prueba: Imagen de Googleearth de fecha 21 de agosto de 2015 Edificio de Clincker rectangular

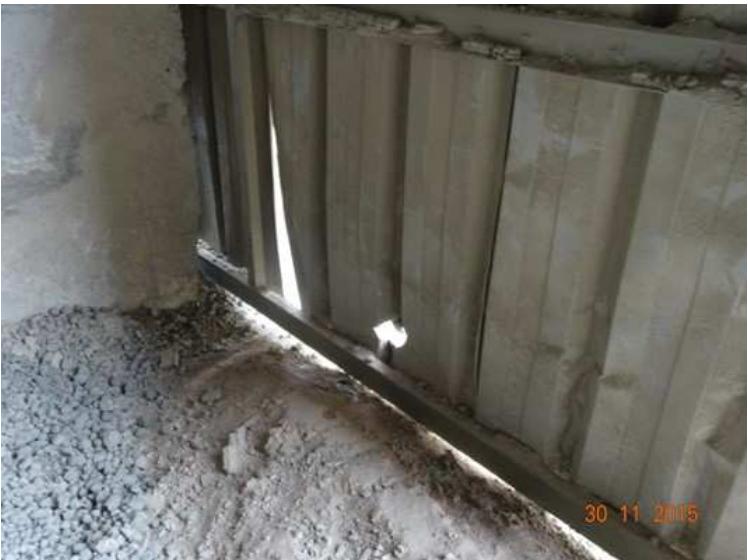
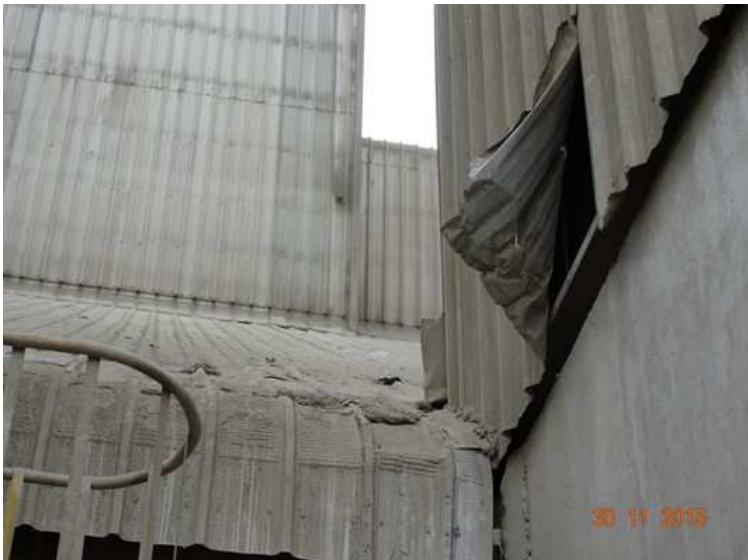
Fotografía 19. Coordinadas DATUM WGS84, Huso 19 Este: 261.016 m. Norte: 6.274.151 m. Descripción Medio de Prueba: Aberturas en su parte frontal en portón de acceso.	Fotografía 20. Coordinadas DATUM WGS84, Huso 19 Este: 261.016 m. Norte: 6.274.151 m. Descripción Medio de Prueba: Aberturas en costado oeste. Se aprecia material particulado sobre techumbre.

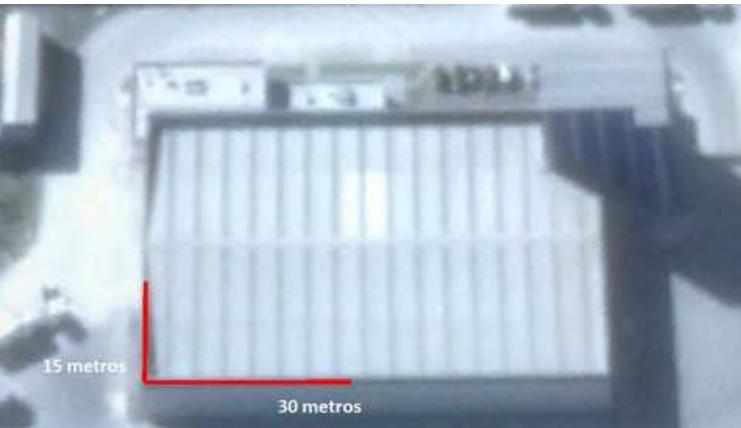
Número de Hecho Constatado: 17	Estación: 6
Exigencia:	
RCA N°242/2005 3.5.2.2 Principales Edificios e Instalaciones	
f) <i>Envasado y paletizado</i>	
<p><i>La zona de paletizado corresponde a un edificio cerrado de 30 x 15 m.</i></p>	
Hecho (s):	
<ul style="list-style-type: none"> a) La zona de paletizado se encuentre dentro de una nave que tiene dimensiones superiores a 30 x 15 metros. b) La zona de paletizado esta dentro de la nave donde son cargados los camiones. c) Esta modificación de proyecto no presenta pertinencia de ingreso al SEIA resuelta por la Autoridad Ambiental .

Figura 3.		
Coordenadas DATUM WGS84, Huso 19	Este: 260.982 m.	Norte: 6.274.405 m.
Descripción Medio de Prueba: Imágen de Googleearth de fecha 12 de agosto de 2014. Galpón para Ensayo y Paletizado

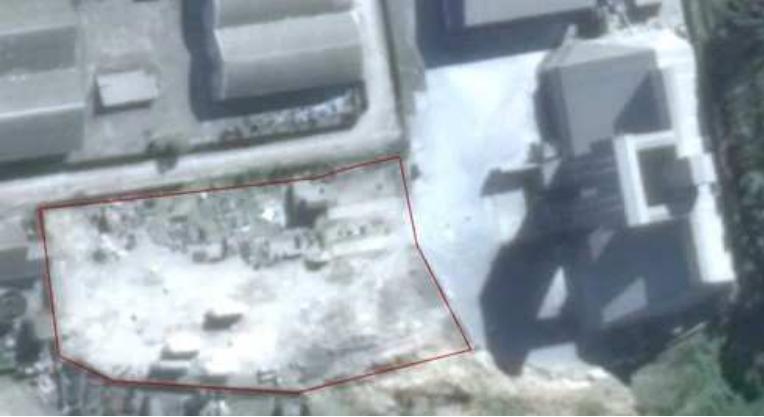
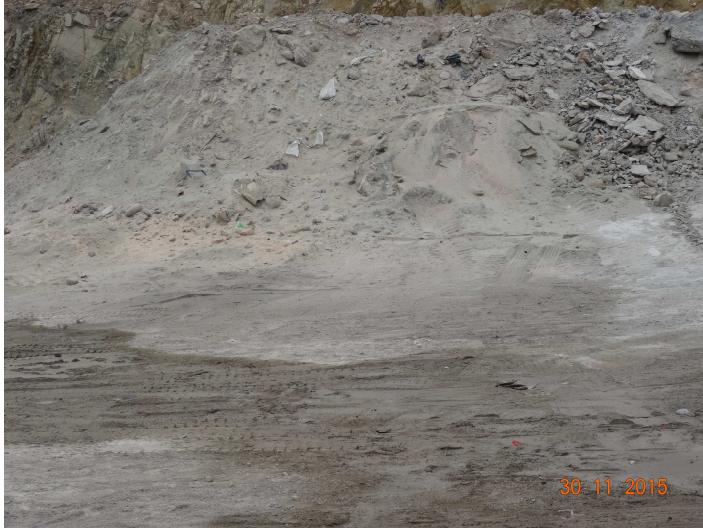
Número de Hecho Constatado: 19	Estación: 2
Exigencia:	
Declaración de Impacto Ambiental del Proyecto "Proyecto Industrial Molinería de Cemento". Adenda 1	
III. Permisos Ambientales Sectoriales:	
<i>Se deberá analizar la aplicabilidad del Permiso Ambiental Sectorial contenido en el Artículo 90 del Reglamento del S.E.I.A. y que se refiere al permiso para la construcción, modificación y ampliación de cualquier obra pública destinada a la evacuación, tratamiento o disposición final de residuos industriales o mineros, ...</i>	
Respuesta:	
<i>El proyecto no arroja residuos industriales o mineros,la totalidad del material es utilizado, generándose prácticamente cero desechos,</i>	
Hecho:	
<ul style="list-style-type: none"> a) Durante la inspección se constata que en el sector poniente de la planta existe un Patio donde se almacenan residuos y excedentes industriales de diferentes tipos (Fotografía 23).Este patio se encuentra sin pavimentar, cubierto en toda su extensión con material fino dispersable. Al momento de caminar por el sector, éste material se resuspende con facilidad. b) Existen residuos industriales mezclados con residuos domiciliarios. En este mismo sector se acopia al aire libre el material recuperado del barrido interno de calles. No existe zona delimitada para este acopio. (Fotografía 21) c) No hay pertinencia de ingreso al SEIA resuelta por la Autoridad Ambiental para este modificación del proyecto.

Figura 5 Fecha: Imagen de Googleearth 12 de agosto de 2014 Coordenadas DATUM WGS84, Huso 19 Este: 260.918 m. Norte: 6.274.167 m. Descripción Medio de Prueba: Patio de Salvataje. Incorporación de superficie al proyecto.		Fotografía 21. Fecha: 30 de noviembre de 2015. Coordenadas DATUM WGS84, Huso 19 Este: 260.960 m. Norte: 6.274.151 m. Descripción Medio de Prueba: Acumulación de residuos de cemento y materias primas en área no pavimentada.

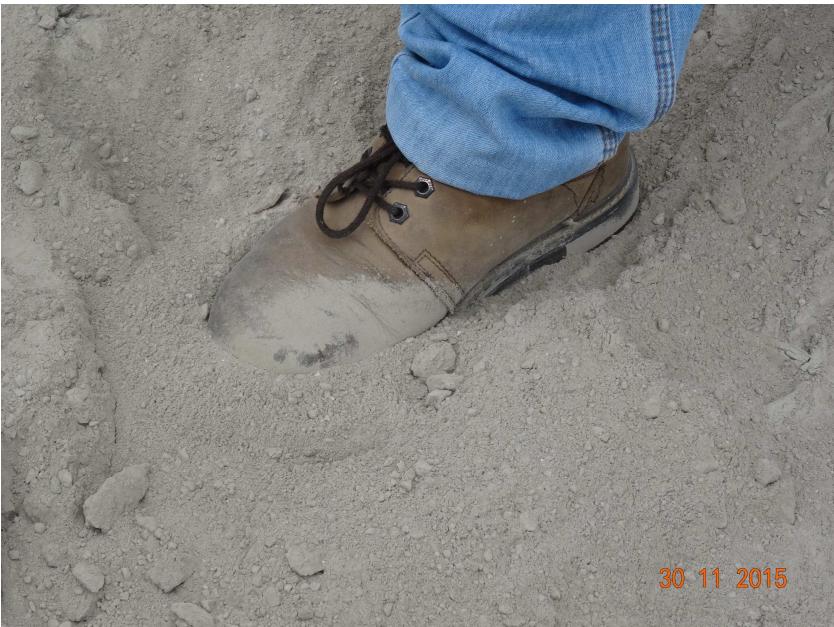
Fotografía 22.

Descripción Medio de Prueba: Presencia de material particulado fino depositado en suelo.

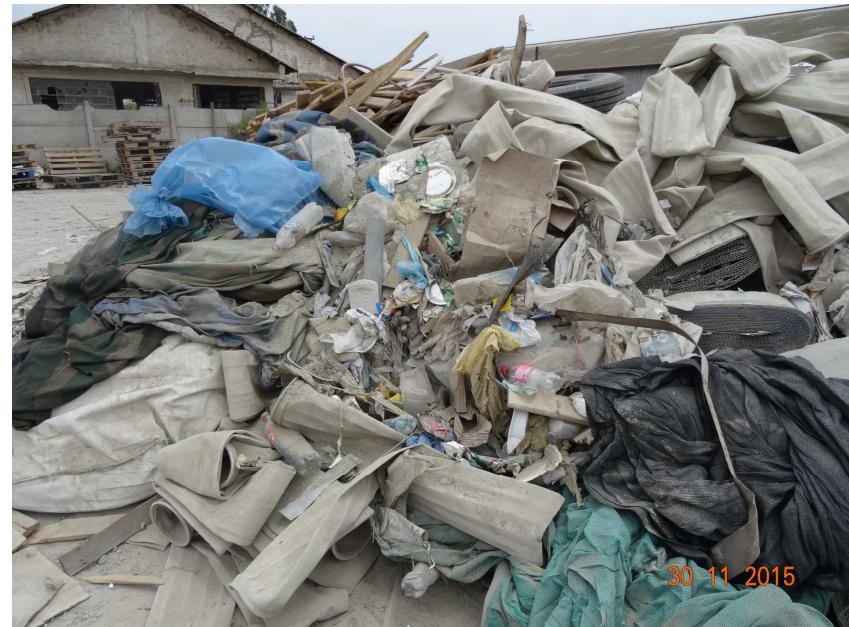
Fotografía 23.

Descripción Medio de Prueba: Acopio de residuos industriales y domiciliarios.

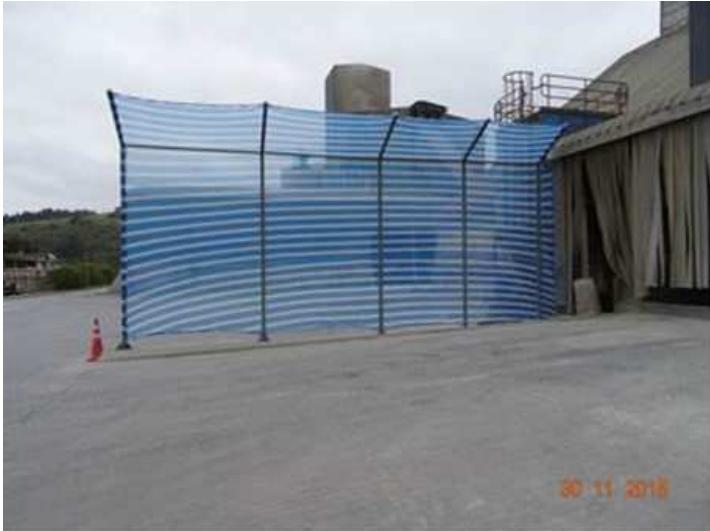
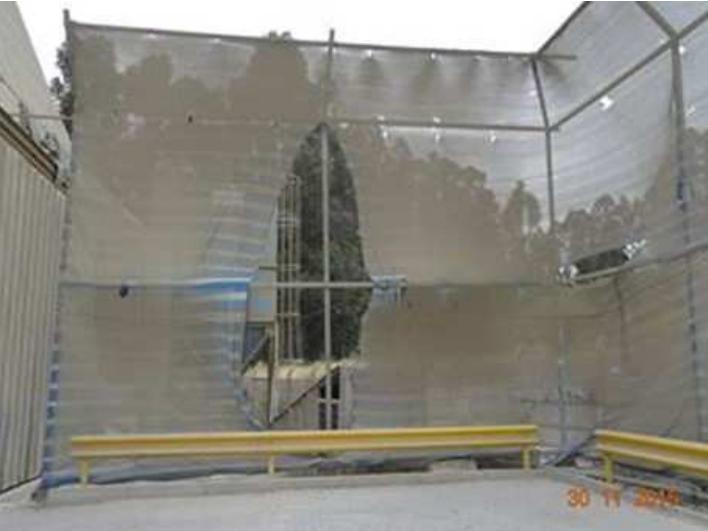
Otros Hechos : 22	Estación: 1
<p>a) Al momento de la inspección se constata la existencia de 2 estructuras metálicas de 4 metros de alto, con malla raschel, ubicadas a cada costado donde están las tolvas de descarga de Clinker. Estas mallas corresponden a obras de mitigación para el material particulado generado, que son iniciativas voluntarias del titular y no se indican en la RCA.(Fotografías 24 y 25)</p> <p>b) En sector sur del Galpón, donde se ubica el portón de ingreso, existe otra estructura metálica con malla raschel. Esta malla se aprecia rota y deteriorada por efecto del viento y la erosión.</p> <p>c) Estas mallas corresponden a obras de mitigación para el material particulado generado, que son iniciativas voluntarias del titular y no se indican en la RCA.</p>	
Registros

Descripción Medio de Prueba: Mallas raschel ubicadas al costado de las tolvas de descarga.	
Fotografía 25.	Fecha: 30 de noviembre de 2015.
Coordenadas DATUM WGS84, Huso 19	Este: 261.028 m. Norte: 6.274.148 m.
Descripción Medio de Prueba: Malla raschel ubicada en sector Sur del galpón de clinker.

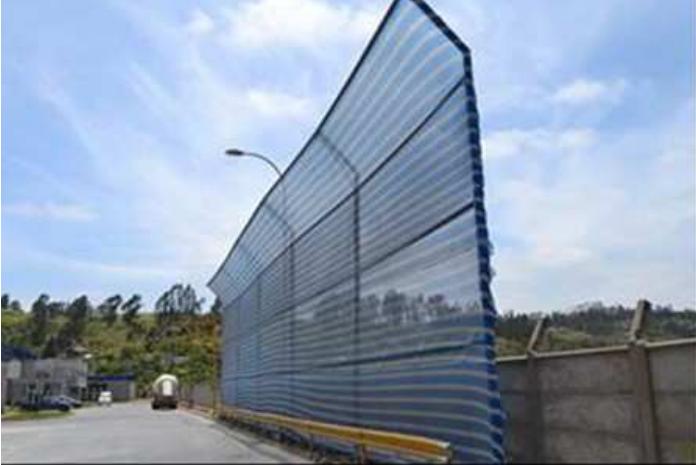
Otros Hechos : 23	Estación: 5
<p>a) Al momento de la inspección se constata la existencia de 1 estructuras metálicas de 4 metros de alto, con malla raschel, ubicada hacia el oriente de los silos. (Fotografía 26)</p> <p>b) Estas mallas corresponden a obras de mitigación para el material particulado generado, que son iniciativas voluntarias del titular y no se indican en la RCA.</p>	
Registros

Fotografía 26.	Fecha: 30 de noviembre de 2015.
Coordenadas DATUM WGS84, Huso 19	Este: 261.033 m. Norte: 6.274.337 m.
Descripción Medio de Prueba: Malla raschel ubicada en costado Este de los silos, para el control de emisiones fugitivas.
