**INFORME DE FISCALIZACIÓN AMBIENTAL**

**INSPECCIÓN AMBIENTAL**

**COMPAÑÍA MINERA CERRO NEGRO**

**DFZ-2015-593-V-RCA-IA**

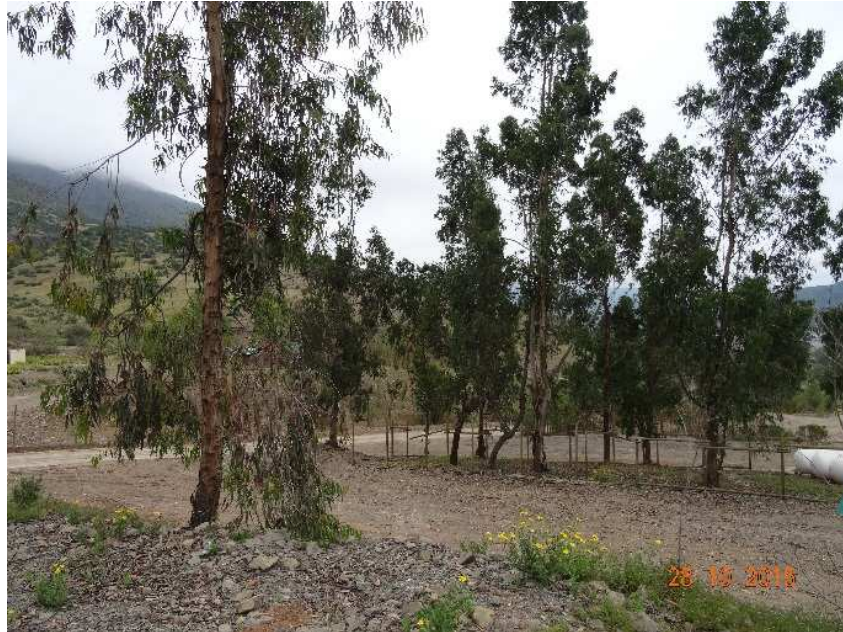
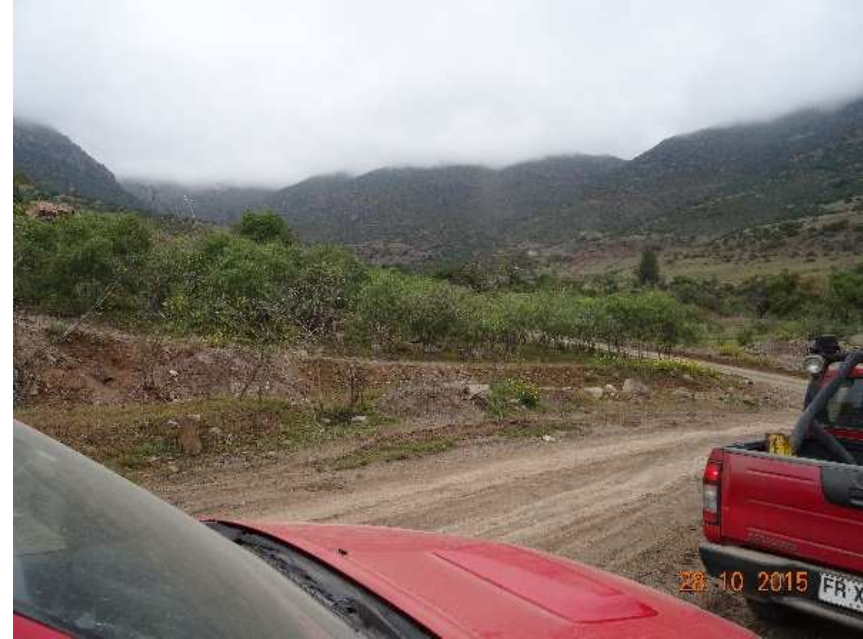
<b>Número de Hecho Constatado:</b> 1	<b>Estación:</b> 1
<b>Exigencia:</b> <b>RCA N° 463/2001, Considerando 3.3.</b> <i>“Se contemplan tres formas distintas de reforestar: (...)</i> <i>3) La tercera forma obedece a crear un cordón de protección que rodee la planta SX, con el fin de dividir la planta con el resto de las actividades de la mina. De esta manera las áreas de forestar corresponderán a:</i> <i>- Canchas de lixiviación y planta SX, la superficie de 1,5 Há. con 50 quillayes, 50 pimientos, 50 quebrachos.</i> <i>- Sitio de acopio con una superficie de 0,79 Há. con 90 Eucaliptus.</i> <i>- Cordón de protección perimetral con 60 pimientos”.</i>	
<b>Hecho(s) constatado(s) durante la fiscalización:</b> <p>En esta Estación, por parte del titular acompañaron la fiscalización la Srta. María Beatriz Yáñez (Encargada de Medio Ambiente) y el Sr. Pedro Jamet (Jefe Operaciones Planta SX), quienes aportan la información consultada.</p> <p>a) Durante el recorrido por este sector, se constata respecto a reforestación que no existe un cordón perimetral de protección con las especies indicadas ni tampoco en las canchas de lixiviación, planta SX y sitio de acopio.</p> <p>b) Se constata la inexistencia de cordón perimetral que rodea la planta SX, sólo se observa en costado sur y poniente de la planta dos (2) cordones aislados de <i>Eucaliptus</i> (Fotografía 1), la misma situación que se constató en la inspección ambiental del año 2014 de acuerdo a lo señalado en las páginas 15 y 16 del Informe de Inspección Ambiental 2014 a esta instalación. Al respecto no existen los individuos de especies plantadas y comprometidas en la reforestación. El Sr. Jamet indicó que las especies <i>Quillayes</i> y <i>Quebrachos</i> comprometidas no lograron su prendimiento y que sólo se cuenta con <i>Pimientos</i> que se ubican unos pocos al costado sur de la planta (Fotografía 2).</p>

<b>Fotografía 1.</b>	<b>Fecha :</b> 28 de Octubre de 2015		<b>Fotografía 2.</b>	<b>Fecha :</b> 28 de Octubre de 2015	
<b>Coordenadas DATUM WGS84, Huso 19</b>	<b>Este:</b> 324.226 m.	<b>Norte:</b> 6.392.722 m.	<b>Coordenadas DATUM WGS84, Huso 19</b>	<b>Este:</b> 324.239 m.	<b>Norte:</b> 6.392.687 m.
<b>Descripción Medio de Prueba:</b> Evidencia de grupo aislado de Eucaliptus en acceso a planta SX			<b>Descripción Medio de Prueba:</b> Evidencia de especie Pimientos reforestados en lado sur de planta SX

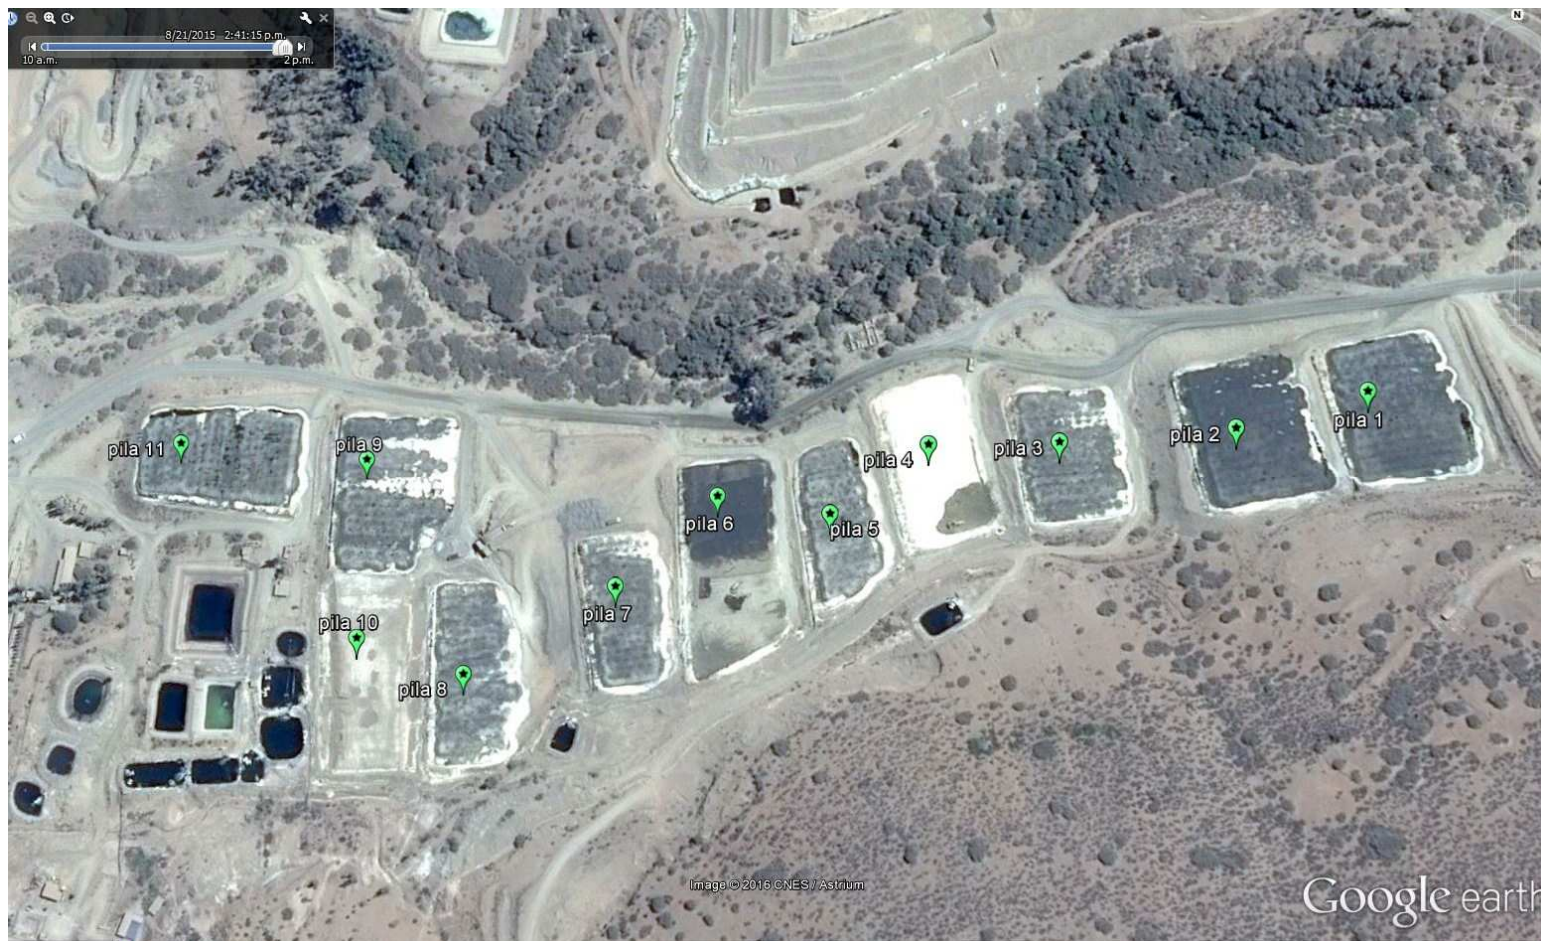
**Figura 4.**

<p><b>Hecho(s) constatado(s) durante la fiscalización:</b></p> <p>a) Respecto a las obras físicas de la planta SX, se constató la existencia de 11 canchas de lixiviación (Figura 4), todas ellas en actual operación. El Sr. Jamet indicó que las pilas en cada cancha utilizan material fresco y que no se está utilizando el material de reuso. De acuerdo a lo constatado en la inspección ambiental del año 2014, en esa ocasión se constató un total de 9 canchas de lixiviación, por lo tanto aún se mantiene la condición de operar con un número mayor de canchas de lixiviación que las autorizadas. Se utilizó la herramienta Google Earth para medir la superficie utilizada actualmente por cada una de las canchas que se señalan en la Figura 4, resultando una superficie total aproximada de a lo menos 65.158 m<sup>2</sup> (6,5158 há), para las 11 canchas constatadas, cuyo detalle se indica en Tabla 1. De acuerdo al diseño contemplado por el Titular compromete la operación de 8 canchas de lixiviación de 24m x 32 m cada una, abarcando una superficie de 6.144 m<sup>2</sup> (0,6144 há), por lo tanto el Titular utiliza actualmente a lo menos 5,9 há adicionales de superficie en canchas de lixiviación que NO están autorizadas por la RCA.</p> <p>b) Al momento de la inspección se constata que esta Planta opera con seis (6) unidades de extracción y una (1) unidad de reextracción.(Fotografía 3).</p>

**Descripción de medio de prueba:** Pilas de lixiviación actualmente en operación.

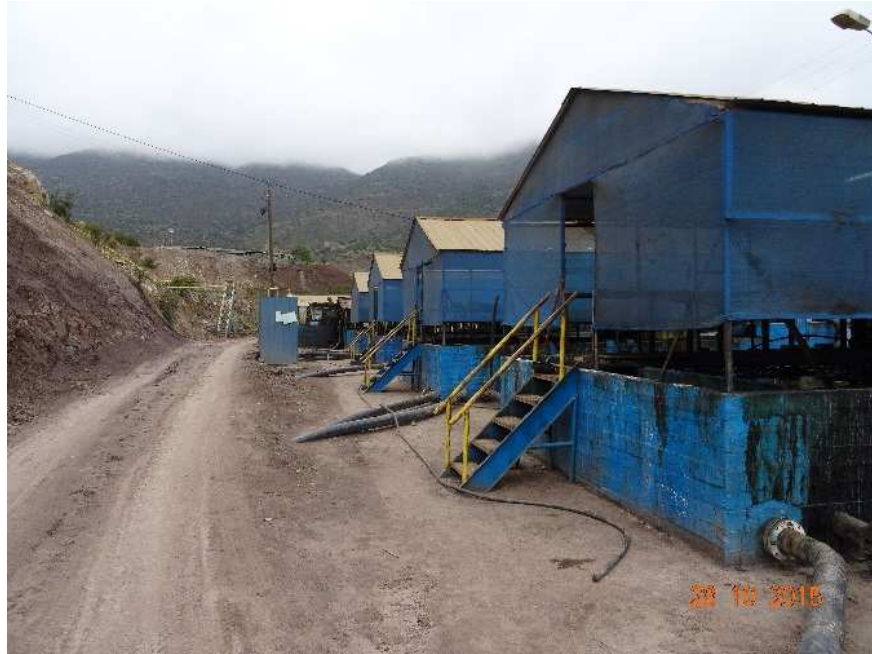
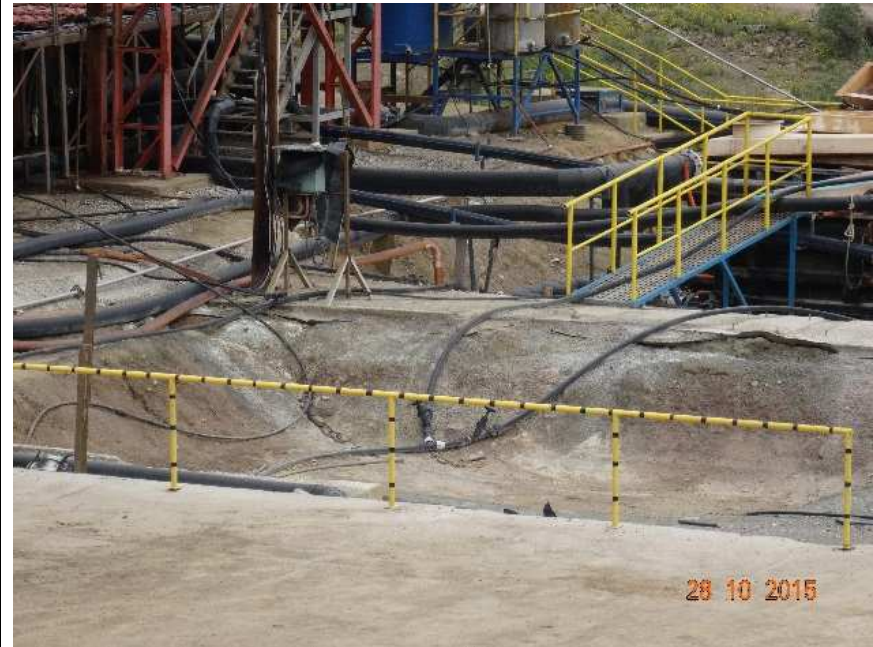
<b>Fotografía 3.</b>	<b>Fecha :</b> 28 de Octubre de 2015		<b>Fotografía 4.</b>	<b>Fecha :</b> 28 de Octubre de 2015	
<b>Coordenadas DATUM WGS84, Huso 19</b>	<b>Este:</b> 324.297 m.	<b>Norte:</b> 6.392.796 m.	<b>Coordenadas DATUM WGS84, Huso 19</b>	<b>Este:</b> 324.241 m.	<b>Norte:</b> 6.392.813 m.
<b>Descripción Medio de Prueba:</b> Evidencia Unidades de extracción en planta SX			<b>Descripción Medio de Prueba:</b> Evidencia de piscina de emergencia en planta SX

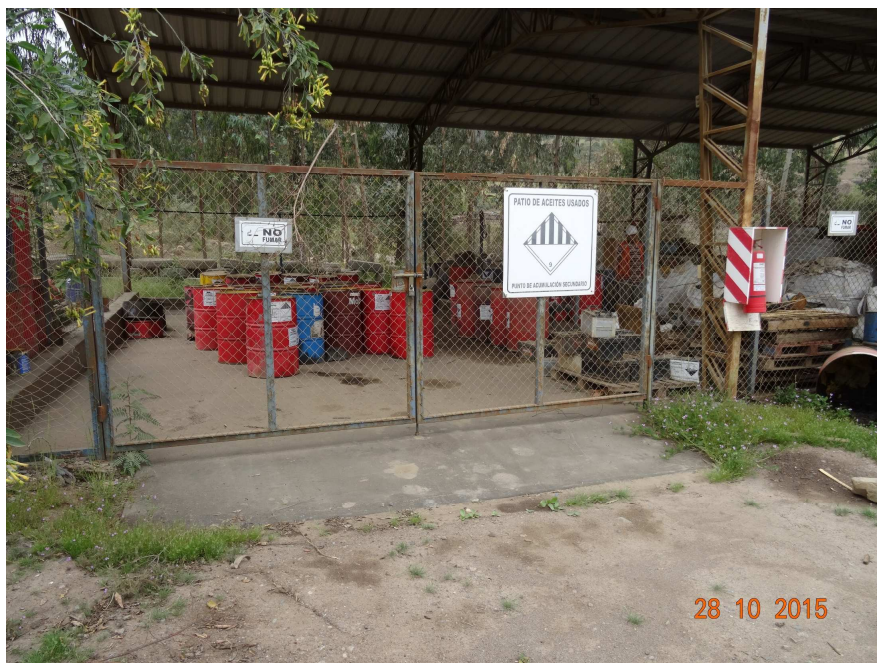
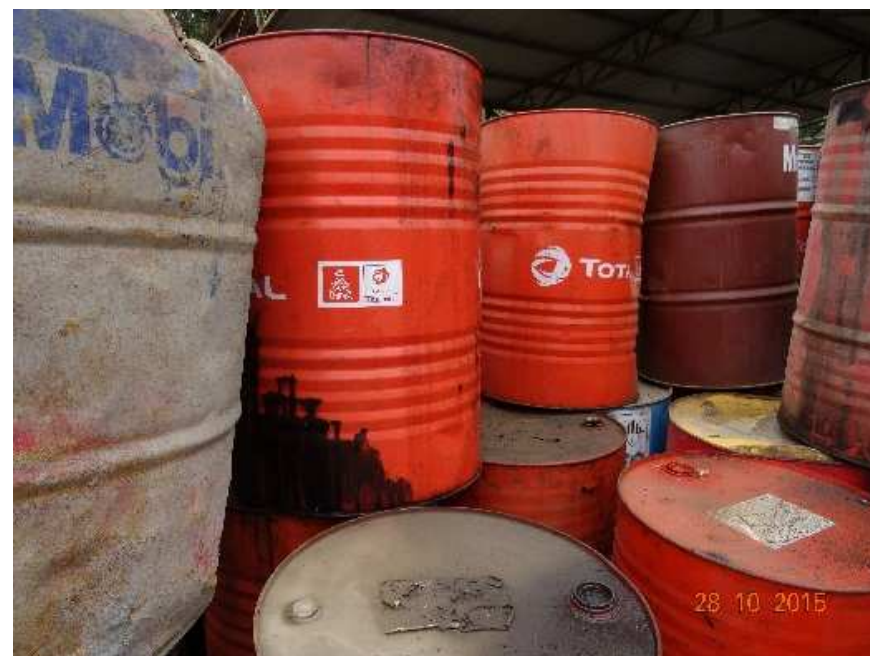
<b>Fotografía 5.</b>	<b>Fecha :</b> 28 de Octubre de 2015		<b>Fotografía 6.</b>	<b>Fecha :</b> 28 de Octubre de 2015	
<b>Coordenadas DATUM WGS84, Huso 19</b>	<b>Este:</b> 324.124 m.	<b>Norte:</b> 6.392.913 m.	<b>Coordenadas DATUM WGS84, Huso 19</b>	<b>Este:</b> 324.124 m.	<b>Norte:</b> 6.392.913 m.
<b>Descripción Medio de Prueba:</b> Sitio de almacenamiento temporal de residuos peligrosos			<b>Descripción Medio de Prueba:</b> Evidencia de tambores de residuos peligrosos sin rotulación con la NCh2190.

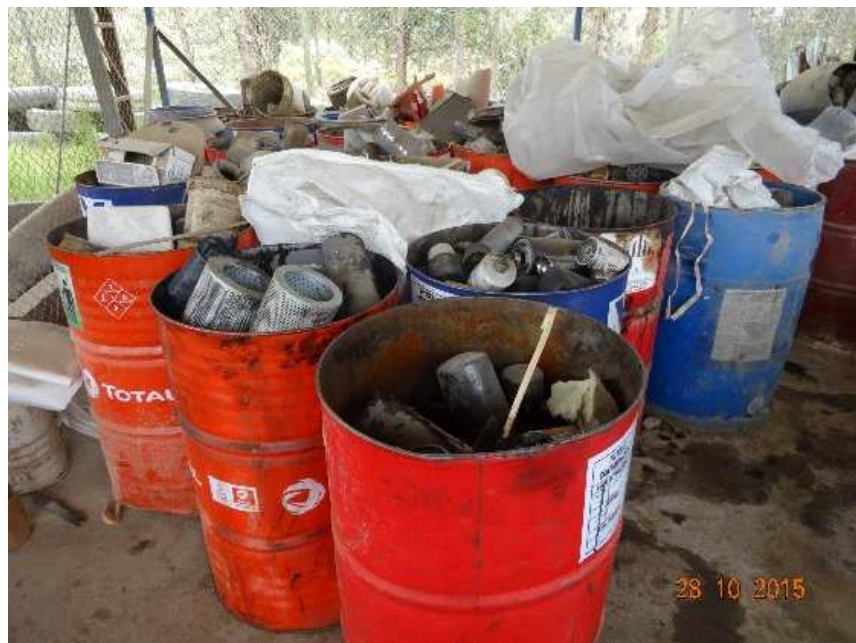
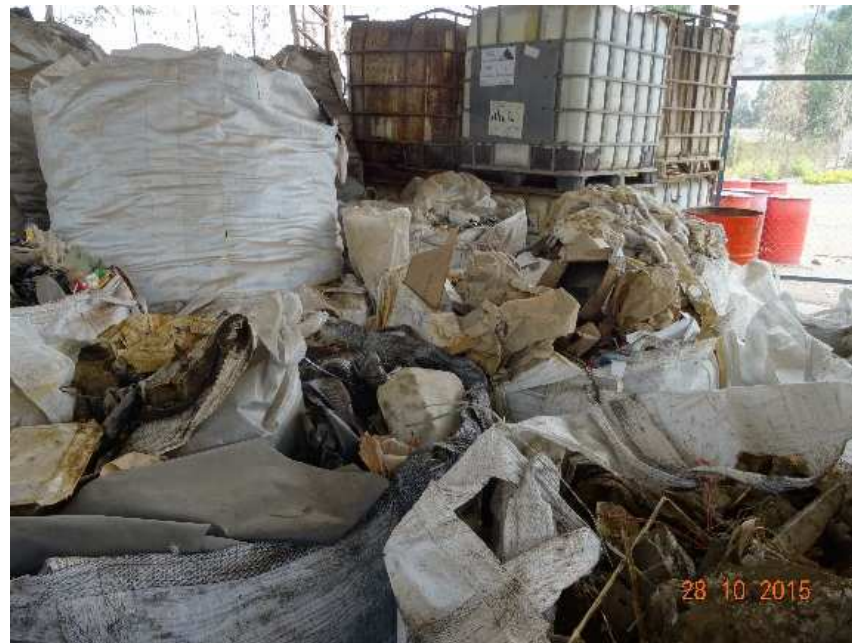
<b>Fotografía 7.</b>	<b>Fecha :</b> 28 de Octubre de 2015		<b>Fotografía 8.</b>	<b>Fecha :</b> 28 de Octubre de 2015	
<b>Coordenadas DATUM WGS84, Huso 19</b>	<b>Este:</b> 324.124 m.	<b>Norte:</b> 6.392.913 m.	<b>Coordenadas DATUM WGS84, Huso 19</b>	<b>Este:</b> 324.124 m.	<b>Norte:</b> 6.392.913 m.
<b>Descripción Medio de Prueba:</b> Evidencia del tambores de residuo peligrosos sin tapa y desbordados			<b>Descripción Medio de Prueba:</b> Maxisacos con residuos peligrosos desbordados y sin rotulación

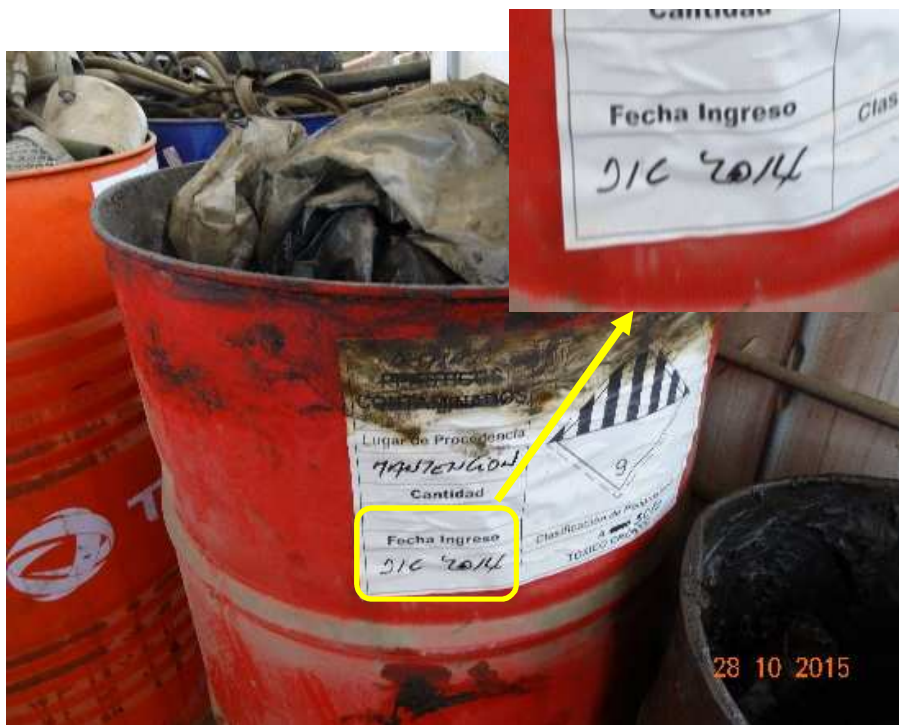
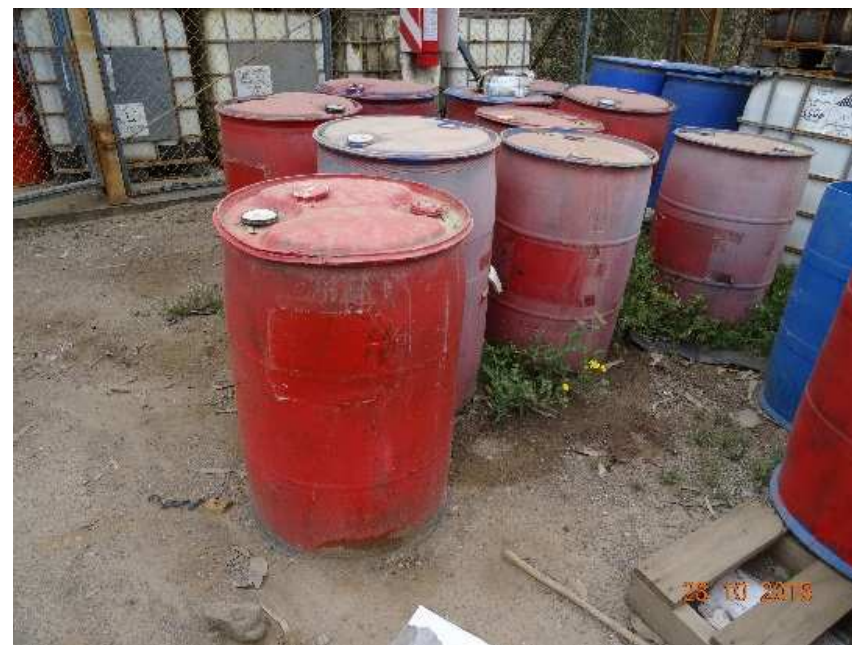
<b>Fotografía 9.</b>		<b>Fecha :</b> 28 de Octubre de 2015		<b>Fotografía 10.</b>		<b>Fecha :</b> 28 de Octubre de 2015	
<b>Coordenadas DATUM WGS84, Huso 19</b>	<b>Este:</b> 324.124 m.	<b>Norte:</b> 6.392.913 m.		<b>Coordenadas DATUM WGS84, Huso 19</b>	<b>Este:</b> 324.124 m.	<b>Norte:</b> 6.392.913 m.	
<b>Descripción Medio de Prueba:</b> Fecha de almacenamiento de tambores mayor a 6 meses				<b>Descripción Medio de Prueba:</b> Tambores de residuos peligrosos fuera del sitio de almacenaje y sobre suelo natural sin impermeabilización

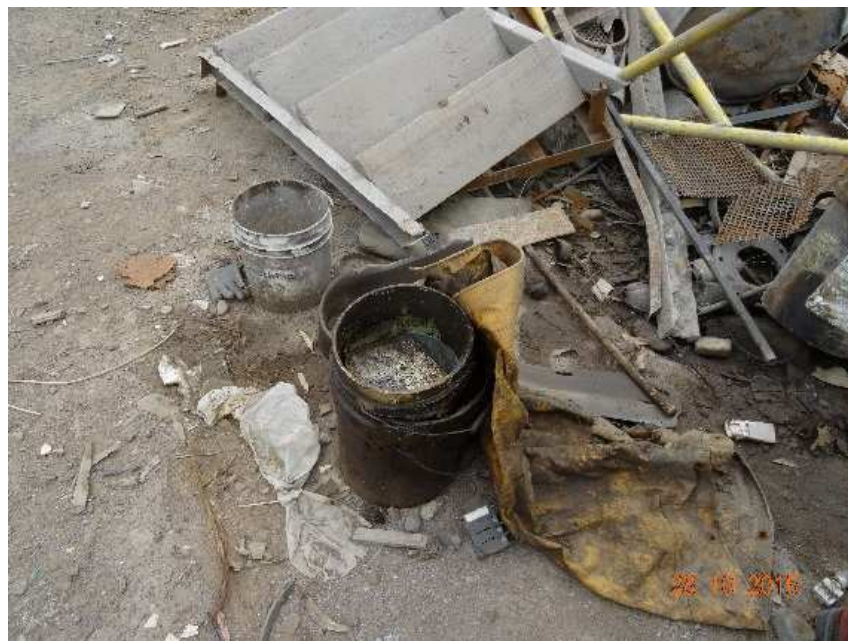
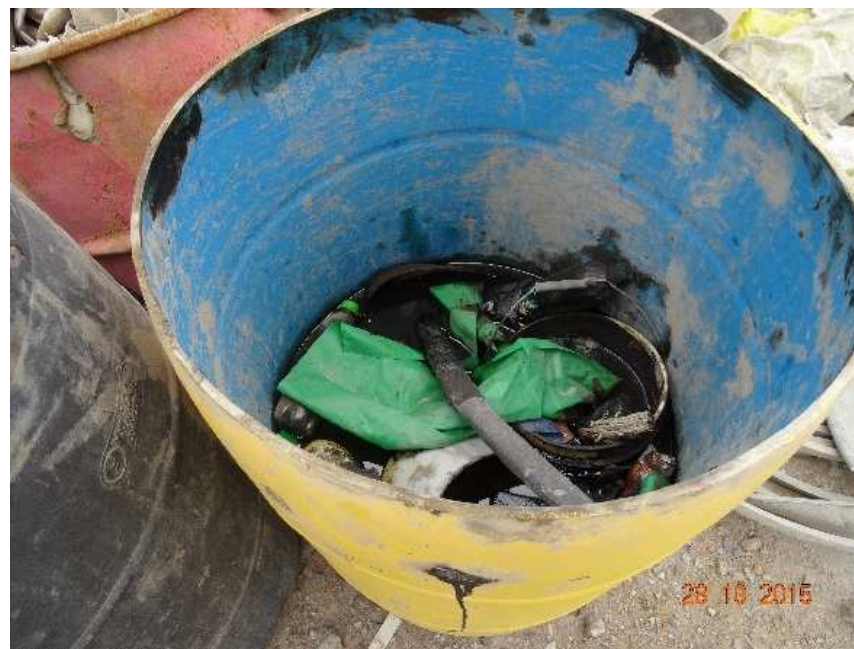
<b>Fotografía 11.</b>	<b>Fecha :</b> 28 de Octubre de 2015		<b>Fotografía 12.</b>	<b>Fecha :</b> 28 de Octubre de 2015	
<b>Coordenadas DATUM WGS84, Huso 19</b>	<b>Este:</b> 324.124 m.	<b>Norte:</b> 6.392.913 m.	<b>Coordenadas DATUM WGS84, Huso 19</b>	<b>Este:</b> 324.124 m.	<b>Norte:</b> 6.392.913 m.
<b>Descripción Medio de Prueba:</b> Residuos peligrosos mezclados con residuos no peligrosos			<b>Descripción Medio de Prueba:</b> Mezcla de residuos peligrosos y no peligrosos en tambor descubierto y sin rotulación.

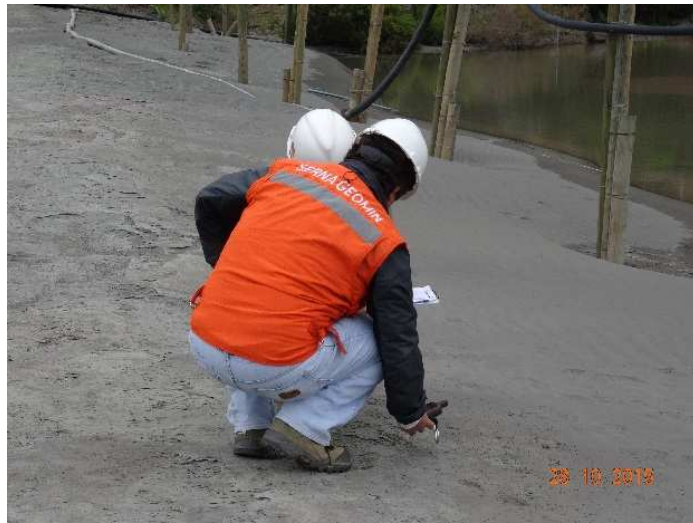
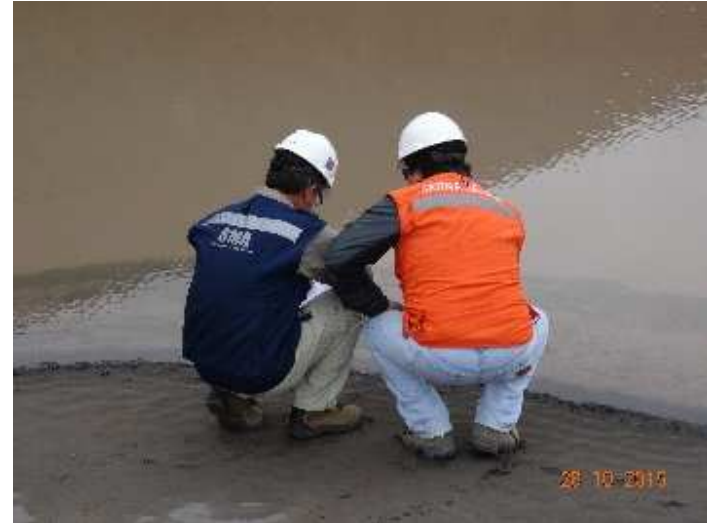
<b>Número de Hecho Constatado:</b> 5	<b>Estación:</b> 2
<b>Exigencia:</b> <b>RCA N° 594/2008, Considerando 3.7</b> <i>“La modificación introducida al muro resistente del Tranque N° 6, significará un coronamiento final que alcanzará una cota máxima de 553,5 msnm., es decir su altura aumentaría en 9,5 m. a partir de su actual cota de coronamiento que es de 544 msnm.”.</i> <b>RCA N° 594/2008, Considerando 3.7.3.3 iii)</b> <i>“Para efectos de introducir las modificaciones asociadas al peralte del depósito (...) En relación con estos nuevos valores de algunos parámetros y como casos más relevantes, (...) b) Se asume una revancha mínima final de 2,0 m.”</i>	
<b>Hecho(s) constatado(s) durante la fiscalización:</b> <p>En esta Estación, por parte del titular acompañaron la fiscalización la Srta. María Beatriz Yáñez (Encargada de Medio Ambiente) y el Sr. Leonardo Córdova (Jefe de Turno Operación Planta de Sulfuros), quienes aportan la información consultada.</p> <p>a) Durante la inspección a este sector, y en relación al coronamiento final del muro del tranque de relave N°6, se realizó la medición mediante GPS marca Garmin de su cota actual, obteniendo un registro de 556 metros sobre nivel del mar (m.s.n.m.), este valor sobrepasa en 2,5 m la altura máxima autorizada, toda vez que el coronamiento final del muro alcanzaría una cota máxima de 553,5 msnm de acuerdo a lo comprometido por el Titular. Las coordenadas UTM (WGS84) tomadas en la corona del muro, correspondieron a Norte 6.394.403 y Este 322.385. (Fotografía 13).</p> <p>b) Al momento de la inspección y recorrido por el Tranque N°6, se realizó también la medición de la cota del nivel de agua en la cubeta del muro mediante instrumento GPS marca Garmin, registrando un valor de 555 (m.s.n.m), con este valor permitió conocer el parámetro denominado “<i>revancha</i>” del muro, y que corresponde a la diferencia de alturas existente entre, el coronamiento del muro y la superficie del agua en la cubeta, resultando ser esta revancha de 1,0 metro ( 556 msnm – 555 msnm), valor menor al mínimo autorizado de 2,0 metros. (Fotografía 14).</p>

<b>Fotografía 13.</b>	<b>Fecha :</b> 28 de Octubre de 2015		<b>Fotografía 14.</b>	<b>Fecha :</b> 28 de Octubre de 2015	
<b>Coordenadas DATUM WGS84, Huso 19</b>	<b>Este:</b> 322.308 m.	<b>Norte:</b> 6.394.301 m.	<b>Coordenadas DATUM WGS84, Huso 19</b>	<b>Este:</b> 322.325 m.	<b>Norte:</b> 6.394.282 m.
<b>Descripción Medio de Prueba:</b> Medición de cota a coronamiento del muro del Tranque N°6.			<b>Descripción Medio de Prueba:</b> Medición de cota a nivel de agua en cubeta del Tranque N°6

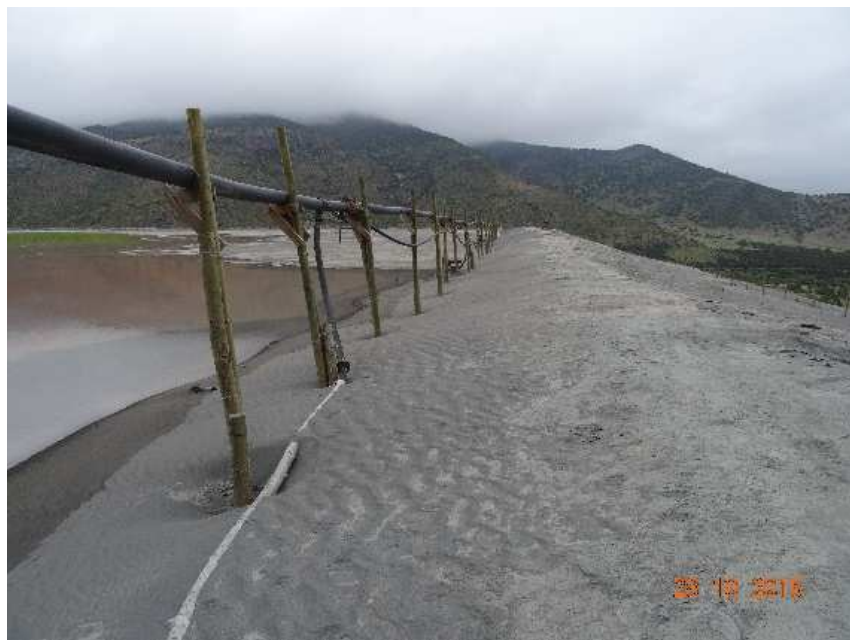
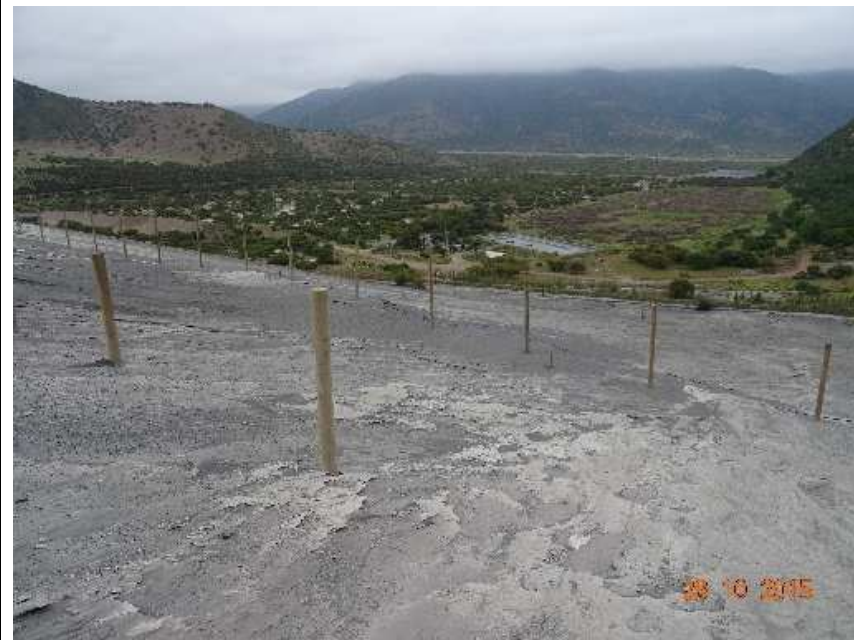
<p><b>Hecho(s) constatado(s) durante la fiscalización:</b></p> <ul style="list-style-type: none"> <li>a) En relación a medidas para el control de emisiones, se constata durante el recorrido por el Tranque, que no existe el uso ni la instalación de mallas raschel. (Fotografía 16).</li> <li>b) Con respecto a la instalación de aspersores en los taludes del tranque, no se observaron aspersores instalados ni tampoco en operación.</li> <li>c) En el sector del Pie de talud del Tranque, se constató que existe una forestación sólo en el perímetro poniente del tranque, que corresponde a individuos de la especie <i>Pino Radiata</i>. (Fotografías 17, 18).</li> </ul>

<b>Fotografía 15.</b>	<b>Fecha :</b> 28 de Octubre de 2015		<b>Fotografía 16.</b>	<b>Fecha :</b> 28 de Octubre de 2015	
<b>Coordenadas DATUM WGS84, Huso 19</b>	<b>Este:</b> 322.308 m.	<b>Norte:</b> 6.394.301 m.	<b>Coordenadas DATUM WGS84, Huso 19</b>	<b>Este:</b> 322.308 m.	<b>Norte:</b> 6.394.301 m.
<b>Descripción Medio de Prueba:</b> Coronamiento del muro y cubeta de agua del Tranque N°6			<b>Descripción Medio de Prueba:</b> Evidencia de inexistencia de mallas raschel y aspersores en muro

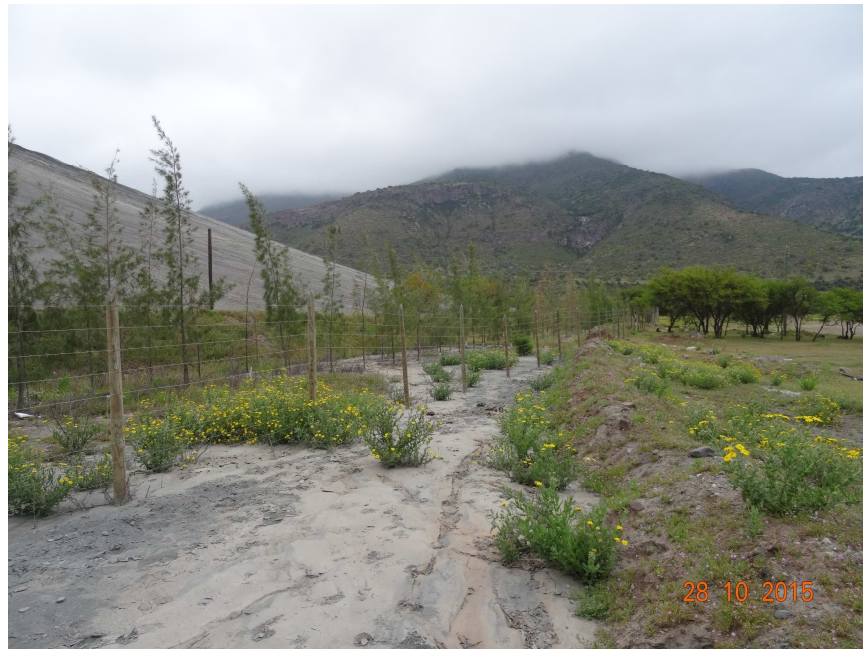
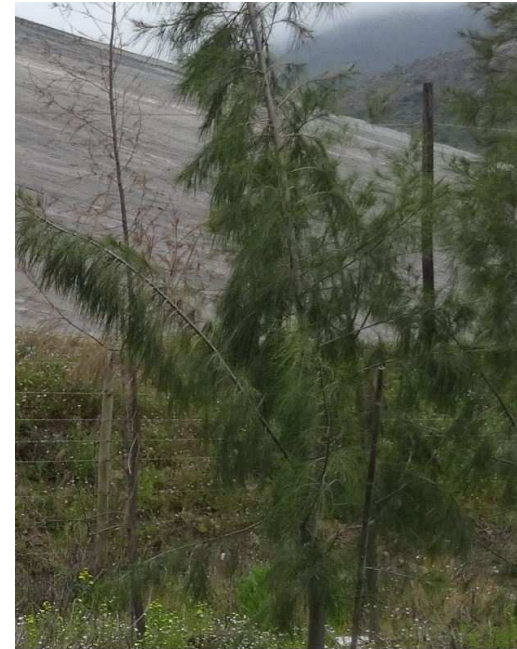
<b>Fotografía 17.</b>	<b>Fecha :</b> 28 de Octubre de 2015		<b>Fotografía 18.</b>	<b>Fecha :</b> 28 de Octubre de 2015	
<b>Coordenadas DATUM WGS84, Huso 19</b>	<b>Este:</b> 322.107 m.	<b>Norte:</b> 6.394.288 m.	<b>Coordenadas DATUM WGS84, Huso 19</b>	<b>Este:</b> 322.107 m.	<b>Norte:</b> 6.394.288 m.
<b>Descripción Medio de Prueba:</b> Reforestación en perímetro poniente tranque n°6 con Pino Radiata			<b>Descripción Medio de Prueba:</b> Pino Radiata existente en reforestación

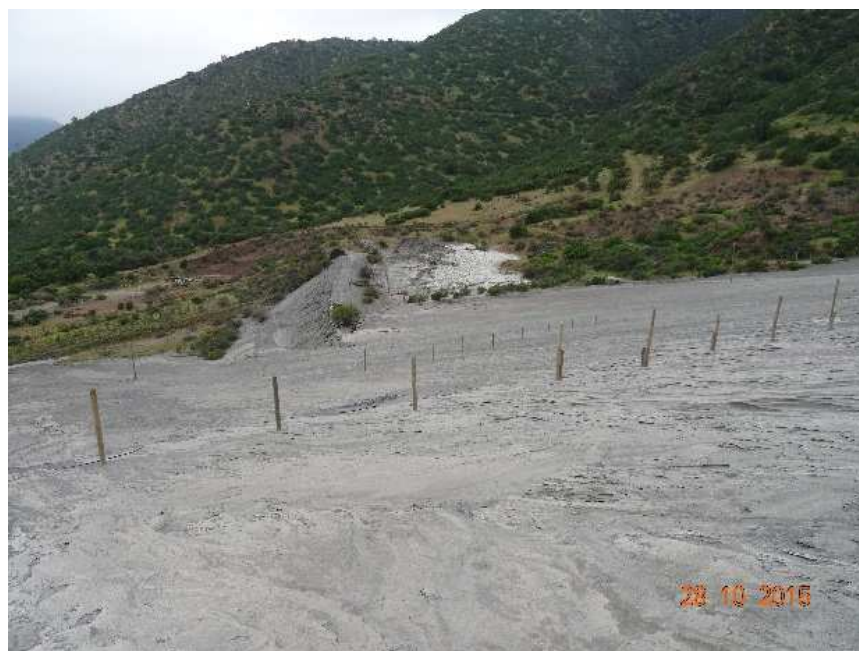
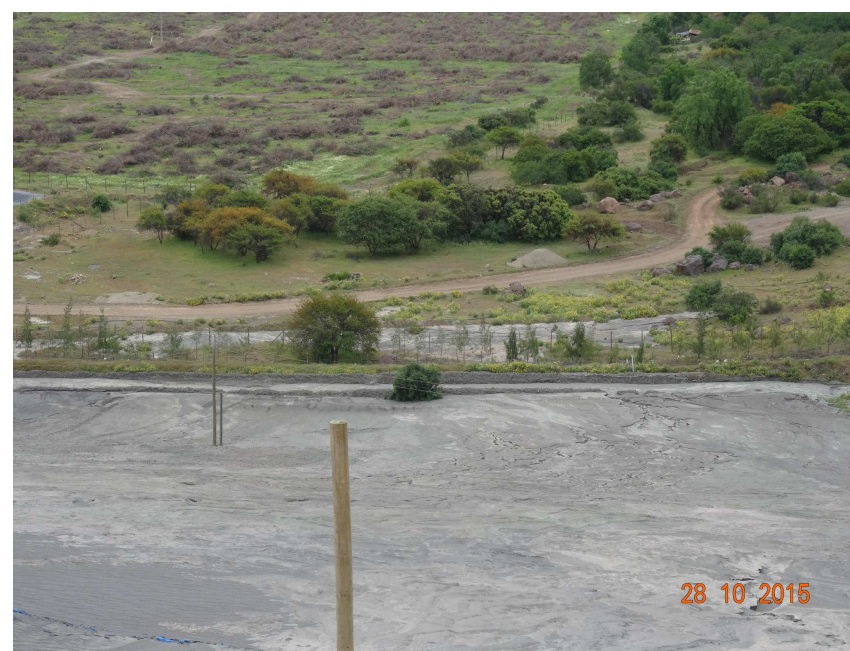
<b>Número de Hecho Constatado:</b> 7	<b>Estación:</b> 2
<p><b>Exigencia:</b>  <b>RCA N° 594/2008, Considerando 3.7.6.2.</b>  <i>“Control de Fitoestabilización. Minera Cerro Negro, señala que se realizará la fitoestabilización de la zona del tranque. Para lo cual se realizará el recubrimiento de taludes y de la cubeta a objeto de minimizar la erosión y de formar comunidades vegetales en la zona del Tranque...”</i></p>	
<p><b>Hecho(s) constatado(s) durante la fiscalización:</b></p> <p>a) Respecto al control de Fitoestabilización en la zona del tranque, se constató que no existen evidencias que éste se haya ejecutado, verificándose en ese sentido la misma situación constatada en la inspección ambiental del año 2014. (Fotografías 19, 20).</p>

<b>Fotografía 19.</b>	<b>Fecha :</b> 28 de Octubre de 2015		<b>Fotografía 20.</b>	<b>Fecha :</b> 28 de Octubre de 2015	
<b>Coordenadas DATUM WGS84, Huso 19</b>	<b>Este:</b> 322.243 m.	<b>Norte:</b> 6.394.169 m.	<b>Coordenadas DATUM WGS84, Huso 19</b>	<b>Este:</b> 322.243 m.	<b>Norte:</b> 6.394.169 m.
<b>Descripción Medio de Prueba:</b> Inexistencia de fitoestabilización en muro de Tranque N°6			<b>Descripción Medio de Prueba:</b> Inexistencia de fitoestabilización en muro de Tranque N°6

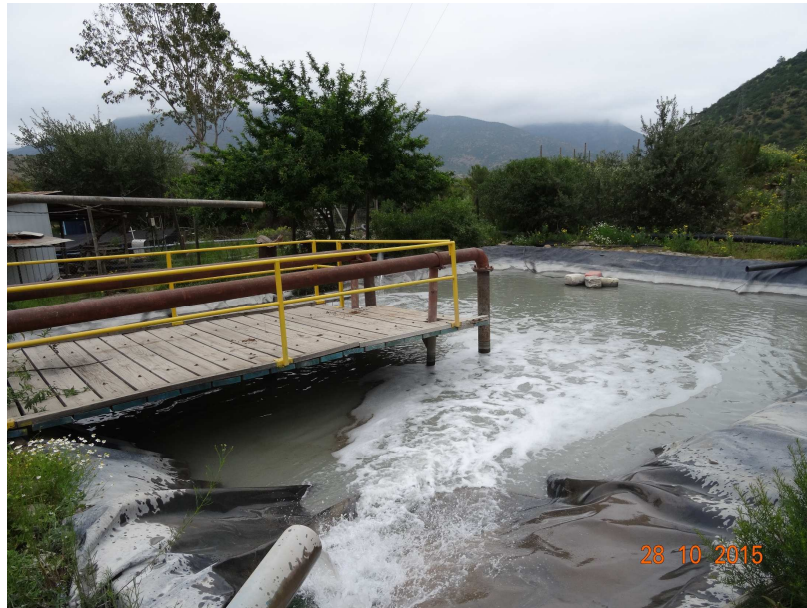
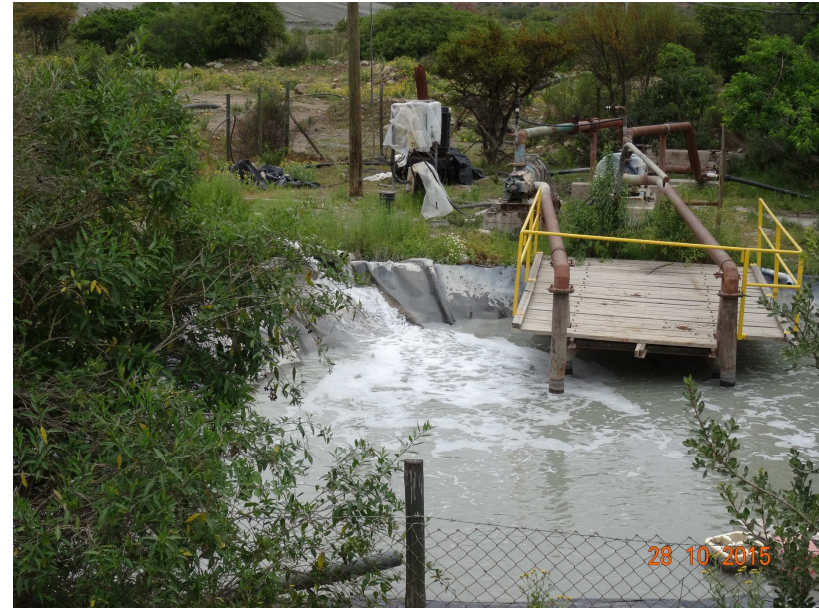
- a) Al momento de la inspección, se constató la existencia de una piscina de recuperación de aguas claras, cuyas coordenadas UTM (WGS84) correspondieron a: Norte 6.394.263; Este 322.022. (Fotografía 21).
- b) Durante el recorrido realizado a la piscina colectora de aguas recuperadas del Tranque, se constató que esta piscina se encontraba operando en forma normal recirculando las aguas hacia otras áreas del proceso.(Fotografía 22).

<b>Fotografía 21.</b>	<b>Fecha :</b> 28 de Octubre de 2015		<b>Fotografía 22.</b>	<b>Fecha :</b> 28 de Octubre de 2015	
<b>Coordenadas DATUM WGS84, Huso 19</b>	<b>Este:</b> 322.022 m.	<b>Norte:</b> 6.394.263 m.	<b>Coordenadas DATUM WGS84, Huso 19</b>	<b>Este:</b> 322.022 m.	<b>Norte:</b> 6.394.263 m.
<b>Descripción Medio de Prueba:</b> Piscina colectora de aguas recuperadas del Tranque N°6 en operación.			<b>Descripción Medio de Prueba:</b> Piscina colectora de aguas recuperadas del Tranque N°6 en operación.

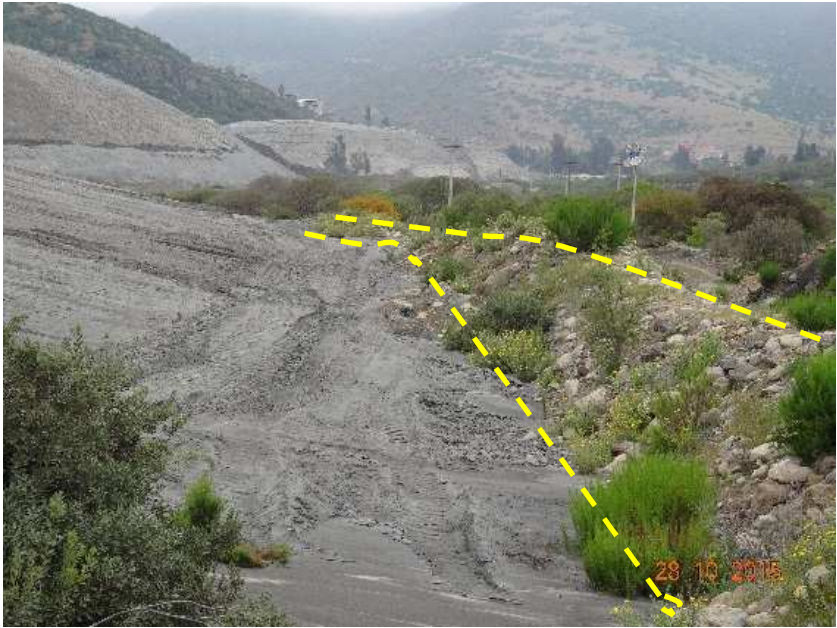
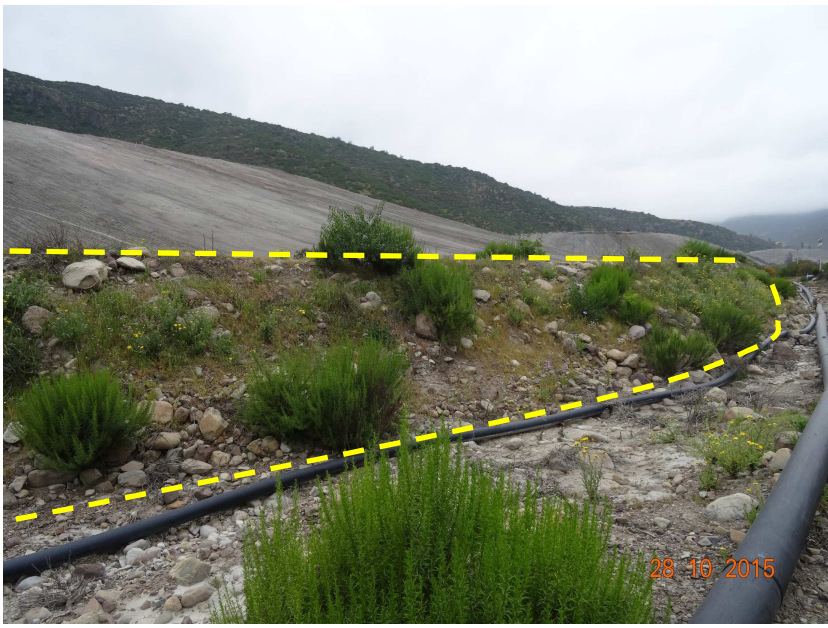
<b>Número de Hecho Constatado:</b> 9	<b>Estación:</b> 2
<b>Exigencia:</b> <b>RCA N° 594/2008, Considerando 3.7.3 c)</b> <i>“Para efecto de asegurar que la traza del pie del muro del Tranque N° 6 no sea sobrepasada, se construirá un pretil de pie cuyo trazado será el mismo del pie del muro existente, con lo cual el área ocupada por el depósito no se modificará respecto a lo existente”.</i>	
<b>Hecho(s) constatado(s) durante la fiscalización:</b>	
a) Se constató la existencia de un pretil de material de empréstito construido al pie del muro del Tranque, con un trazado coincidente en todo su perímetro, al pie del muro del Tranque de relaves N°6. (Fotografías 23,24).

<b>Fotografía 23.</b>	<b>Fecha :</b> 28 de Octubre de 2015		
<b>Coordenadas DATUM WGS84, Huso 19</b>	<b>Este:</b> 322.205 m.	<b>Norte:</b> 6.393.982 m.	<b>Coordenadas DATUM WGS84, Huso 19</b>
<b>Descripción Medio de Prueba:</b> Pretil de contención en Pie de Muro del Tranque N°6	<b>Este:</b> 322.205 m.	<b>Norte:</b> 6.393.982 m.	<b>Descripción Medio de Prueba:</b> Pretil de material de empréstito, al pie del muro del Tranque N°6

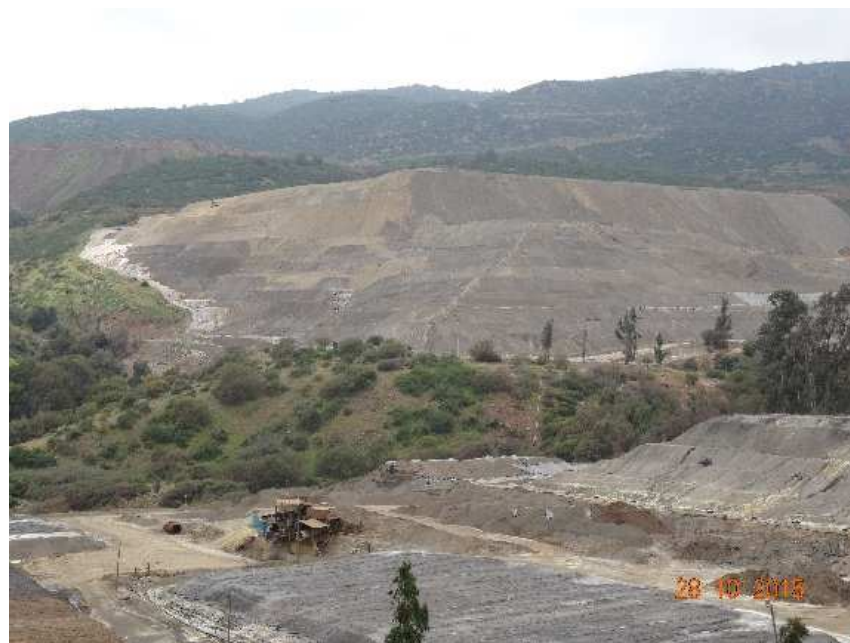
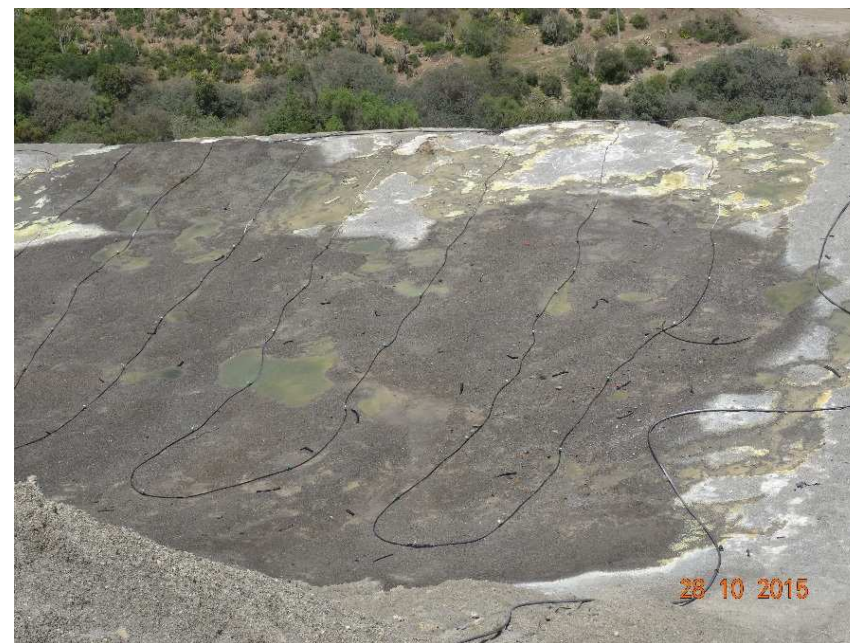
<b>Número de Hecho Constatado:</b> 11	<b>Estación:</b> 3
<b>Exigencia:</b> <b>RCA N° 505/2008, Considerando 3.4</b> <i>“La capacidad total del depósito será de 3.183.000 ton de las cuales 663.000 ton. corresponden a ripios de reuso y 2.520.000 ton. de ripios nuevos. (...) por lo cual la vida útil del depósito se estima en 3,5 años”.</i>	
<b>Hecho(s) constatado(s) durante la fiscalización:</b>  En esta Estación, por parte del titular acompañaron la fiscalización la Srta. María Beatriz Yáñez (Encargada de Medio Ambiente) y el Sr. Pedro Jamet (Jefe Operaciones Planta SX), quienes aportan la información consultada. a) Se constató durante la inspección que actualmente el Botadero de Ripios N° 1 se encuentra operando (Fotografías 25, 26). b) Durante el recorrido por el Botadero de ripios N°1, se consultó al Sr. Jamet por la capacidad actualmente utilizada por este depósito. El Sr. Jamet indicó que esta capacidad se encuentra por sobre los 3.183.000 toneladas, y que la cantidad total se debe solicitar por topografía. Consultado señala también que esta cantidad fue superada hace ya un tiempo. Al momento de la inspección se solicitó al Titular remitir un Informe del levantamiento topográfico de la capacidad actual del depósito, para acreditar lo señalado en el Considerando 3.4 de la RCA N° 505/2008. Mediante Carta recepcionada con fecha 11.11.2015 (ANEXO 1) el Titular remitió a la SMA documento denominado Informe de levantamiento topográfico botadero de ripios 1. Del análisis de esta información se tiene que el documento no da cuenta de la capacidad actual del depósito y por lo tanto en la actualidad estaría sobrepasada la capacidad autorizada para este Botadero de ripios N°1, de acuerdo a lo señalado por el Jefe de Operaciones Sr. Pedro Jamet. Al mismo tiempo y de acuerdo a la información reportada por el propio Titular al Sistema de Fiscalización Ambiental de la SMA para la RCA N° 505/2008, la fase de operación se inició con fecha 30.05.2008 (Figura 5). Con ello ya se habría cumplido la vida útil del proyecto de 3,5 años y por tanto se encuentra operando en condiciones diferentes a las autorizadas.

<b>Fotografía 25.</b>	<b>Fecha :</b> 28 de Octubre de 2015		<b>Fotografía 26.</b>	<b>Fecha :</b> 28 de Octubre de 2015	
<b>Coordenadas DATUM WGS84, Huso 19</b>	<b>Este:</b> 324.385 m.	<b>Norte:</b> 6.392.766 m.	<b>Coordenadas DATUM WGS84, Huso 19</b>	<b>Este:</b> 324.684 m.	<b>Norte:</b> 6.393.502 m.
<b>Descripción Medio de Prueba:</b> Vista panorámica del Botadero de Ripios N°1 en operación			<b>Descripción Medio de Prueba:</b> Vista desde el coronamiento del Botadero de ripios N°1, se observa operaciones de lixiviación en una de sus plataformas.

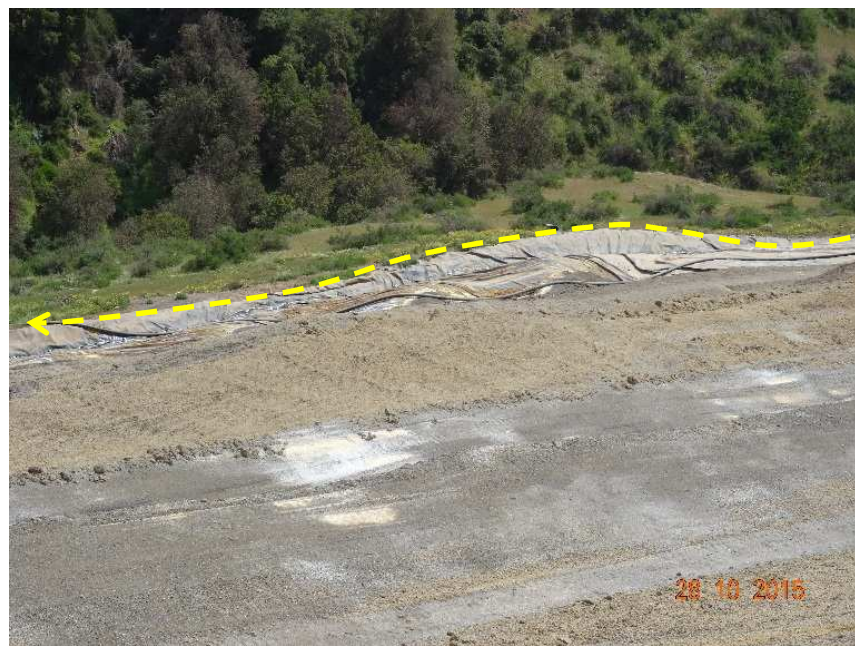
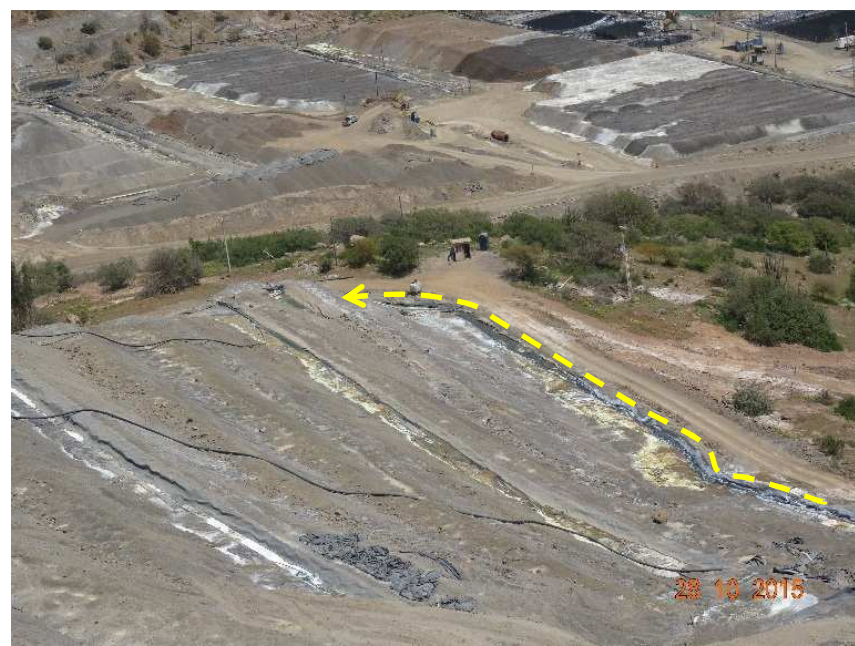
<b>Número de Hecho Constatado:</b> 12	<b>Estación:</b> 3
<b>Exigencia:</b> <b>RCA N° 505/2008, Considerando 3.8.1.4 b)</b> <i>“Con el objetivo principal de captar la solución rica en cobre, producida por el riego de las pilas en el proceso de lixiviación, se construirá una canaleta perimetral próxima al pie del botadero proyectado. Contará con un revestimiento en base a carpeta de HDPE de 1,0 mm de espesor y estará protegida contra el punzonamiento mediante un recubrimiento de geotextil”.</i>	
<b>Hecho(s) constatado(s) durante la fiscalización:</b>  a) Durante la inspección se constató la existencia de una (1) canaleta perimetral que bordea los 3 flancos del botadero (Poniente, Sur y Oriente), con revestimiento de HDPE de 1 mm de espesor y con geotextil para evitar el punzonamiento.(Fotografías 27, 28, 29, 30).

<b>Fotografía 27.</b>	<b>Fecha :</b> 28 de Octubre de 2015	<b>Fotografía 28.</b>	<b>Fecha :</b> 28 de Octubre de 2015
<b>Coordenadas DATUM WGS84, Huso 19</b>	<b>Este:</b> 324.646 m. <b>Norte:</b> 6.393.629 m.	<b>Coordenadas DATUM WGS84, Huso 19</b>	<b>Este:</b> 324.653 m. <b>Norte:</b> 6.393.555 m.
<b>Descripción Medio de Prueba:</b> Canaleta perimetral impermeabilizada del lado poniente del Botadero de Rípios N°1		<b>Descripción Medio de Prueba:</b> Vista desde coronamiento del Botadero de Rípios N°1, se observa canaleta perimetral de Seguridad que baja al pie del Botadero

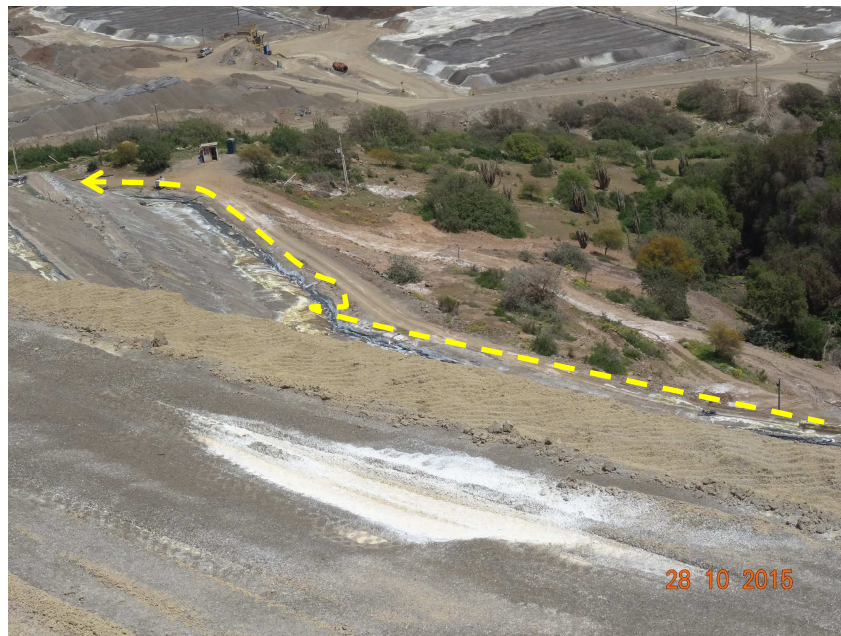
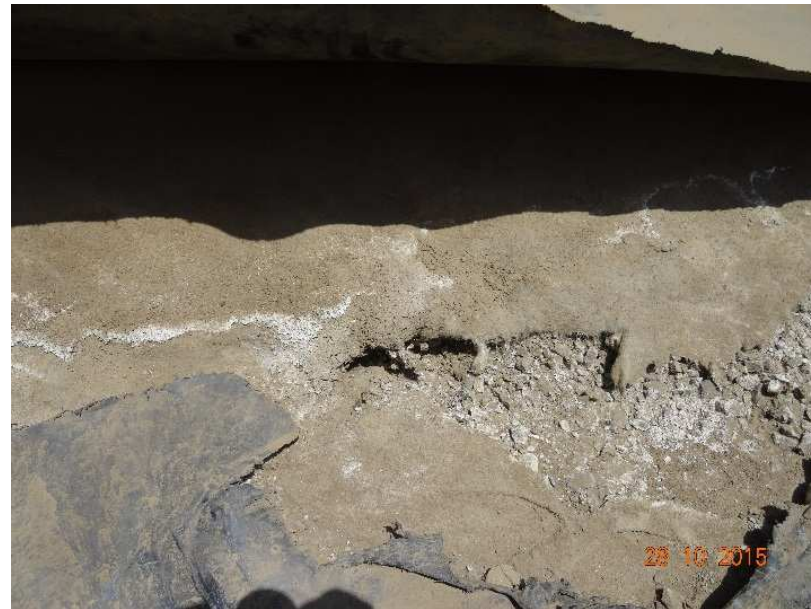
<b>Fotografía 29.</b>	<b>Fecha :</b> 28 de Octubre de 2015		<b>Fotografía 30.</b>	<b>Fecha :</b> 28 de Octubre de 2015	
<b>Coordenadas DATUM WGS84, Huso 19</b>	<b>Este:</b> 324.653 m.	<b>Norte:</b> 6.393.555 m.	<b>Coordenadas DATUM WGS84, Huso 19</b>	<b>Este:</b> 324.670 m.	<b>Norte:</b> 6.393.672 m.
<b>Descripción Medio de Prueba:</b> Vista desde coronamiento del Botadero de Ripios N°1, se observa canaleta perimetral de Seguridad en lado poniente del botadero.			<b>Descripción Medio de Prueba:</b> Evidencia de carpeta de revestimiento con HDPE y geotextil en Botadero de Ripios N°1.
