**INFORME DE FISCALIZACIÓN AMBIENTAL**

**INSPECCIÓN AMBIENTAL**

**COMPAÑÍA MINERA CERRO NEGRO**

**DFZ-2015-593-V-RCA-IA**

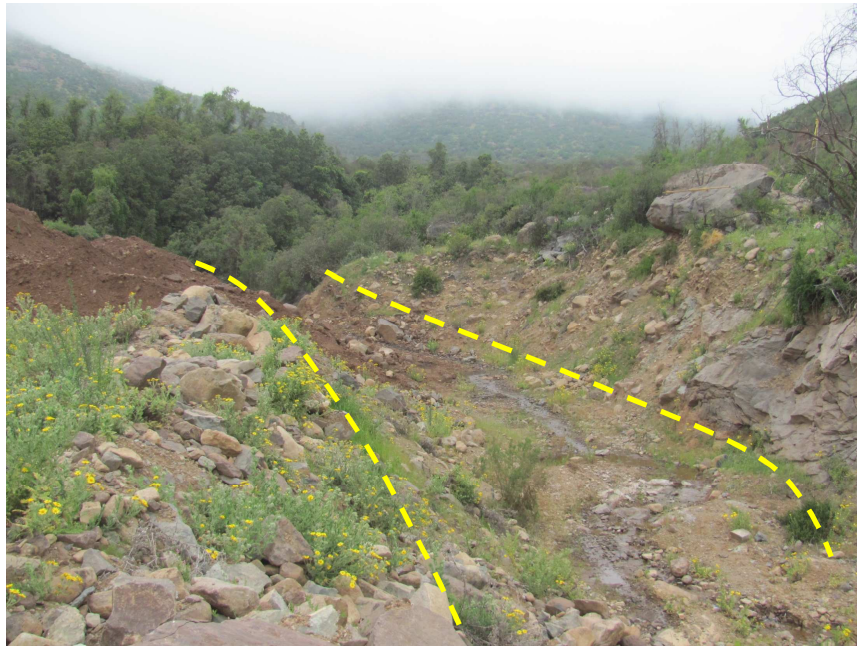
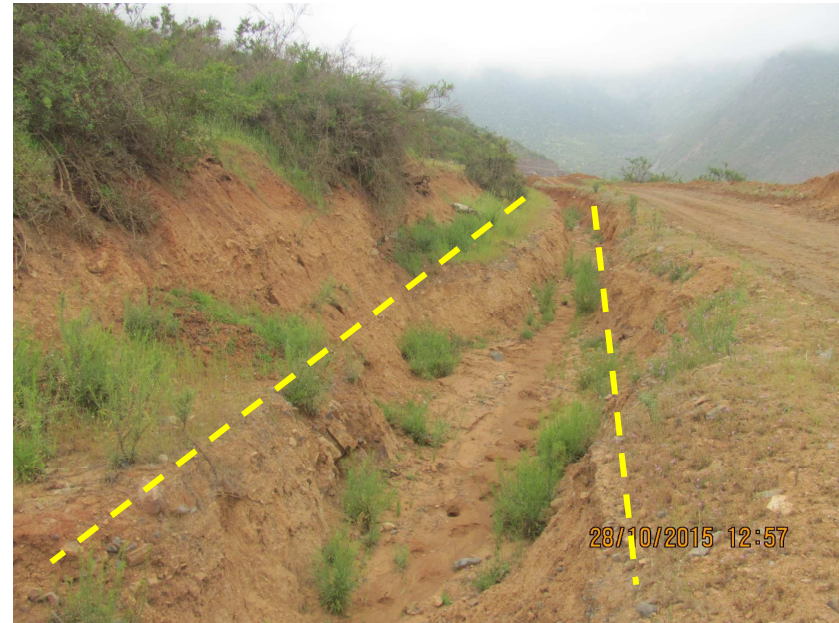
<b>Número de Hecho Constatado:</b> 15	<b>Estación:</b> 4
<b>Exigencia:</b> <b>RCA N° 645/2009, Considerando 3.8.1.2 a)</b> <i>“El proyecto contemplará la construcción de 3 canales de contorno para desviar las aguas de las quebradas aledañas, para un período de retorno de 25 años (...).”</i>	
<b>Hecho(s) constatado(s) durante la fiscalización:</b> <p>En esta Estación, por parte del titular acompañaron la fiscalización la Srta. Lorena Torres (Jefe de Medio Ambiente Holding), el Sr. Jaime Acevedo (Jefe del Departamento de Prevención de Riesgos) y el Sr. Iván Ibacache (Jefe Operación Mina), quienes aportan la información consultada.</p> <ul style="list-style-type: none"><li>a) Al momento de la inspección, se consultó al Titular por los tres (3) canales de contorno establecidos en el considerando 3.8.1 a) de la RCA N° 654/2009, respecto de los cuales la Srta. Torres, indicó que uno de ellos corresponde a aquel que se encuentra en el sector Nor-Oriente del Rajo Medialuna-Chiringo y que separa a dicho Rajo de las áreas de exclusión de vegetación nativa. En relación a este canal de contorno, por parte del equipo fiscalizador se contactó la existencia de una zanja que separa al Rajo del área de exclusión del Guayacán, con escurrimiento de agua en su interior (Fotografía 31).</li><li>b) Seguidamente, durante la inspección el Sr. Acevedo informó que el segundo canal de contorno corresponde a aquel que se sitúa en el sector Nor-Poniente del Rajo Medialuna-Chiringo.(Fotografía 32).</li><li>c) Respecto del tercer canal de contorno, el Sr. Acevedo señaló que éste se ubica en el sector bajo del camino que se extiende adyacente al Botadero de Ésteriles N°1. (Fotografía 33).</li></ul>

<b>Fotografía 31.</b>	<b>Fecha :</b> 28 de Octubre de 2015		<b>Fotografía 32.</b>	<b>Fecha :</b> 28 de Octubre de 2015	
<b>Coordenadas DATUM WGS84, Huso 19</b>	<b>Este:</b> 326.377 m.	<b>Norte:</b> 6.393.758 m.	<b>Coordenadas DATUM WGS84, Huso 19</b>	<b>Este:</b> 326.013 m.	<b>Norte:</b> 6.394.072 m.
<b>Descripción Medio de Prueba:</b> Canal de contorno ubicado al nor-oriente del Rajo con escurrimientos de agua.			<b>Descripción Medio de Prueba:</b> Canal de contorno ubicado al nor-poniente del Rajo.

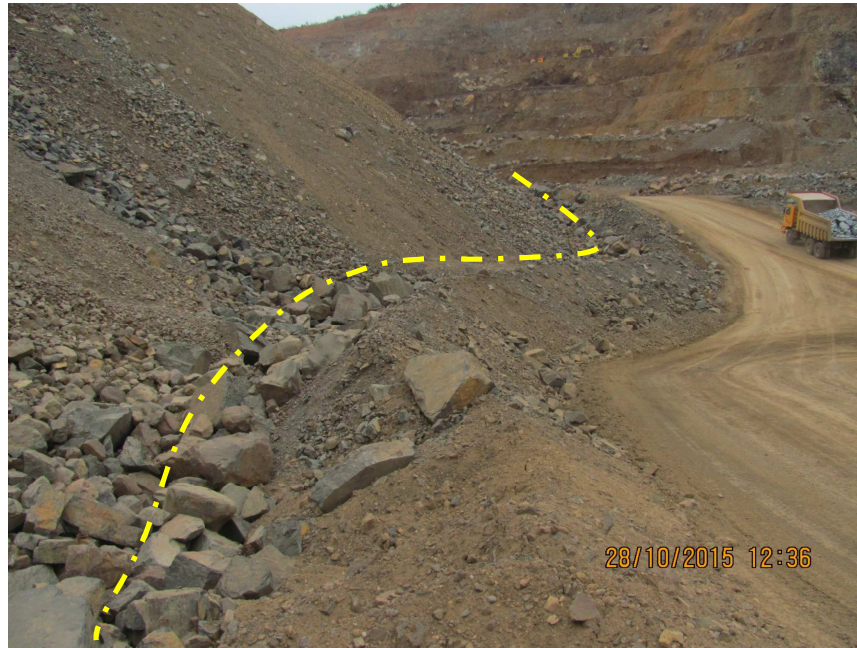
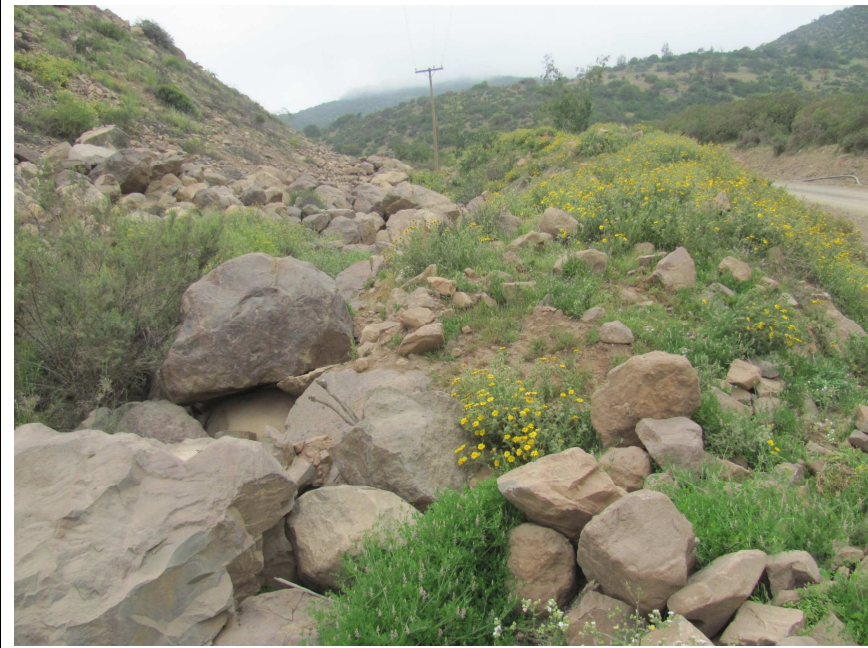
<b>Número de Hecho Constatado:</b> 16	<b>Estación:</b> 4
<b>Exigencia:</b> <b>RCA N° 645/2009, Considerando 3.7.1.b)</b> <i>“Botadero de Estériles N°1: (...) En Adenda N° 1, Anexo N° 4 el Titular presenta layout del proyecto con el emplazamiento del pretil de pie con que cuenta actualmente el botadero para contener derrames y proyecciones de material durante la depositación (...)”</i>	
<b>Hecho(s) constatado(s) durante la fiscalización:</b> a) Durante el recorrido por el borde norte del Botadero de Estériles N°1, se constató la existencia de un pretil de pie continuo (Fotografía 34). b) Respecto del borde sur del Botadero de Estériles N°1, también se constató la existencia de un pretil de pie. Sin embargo este pretil presenta condiciones de falta de mantención, rocas y piedras en su interior que minimizan su capacidad de contención. (Fotografía 35).

<b>Fotografía 34.</b>	<b>Fecha :</b> 28 de Octubre de 2015		<b>Fotografía 35.</b>	<b>Fecha :</b> 28 de Octubre de 2015	
<b>Coordenadas DATUM WGS84, Huso 19</b>	<b>Este:</b> 325.743 m.	<b>Norte:</b> 6.393.701 m.	<b>Coordenadas DATUM WGS84, Huso 19</b>	<b>Este:</b> 325.257 m.	<b>Norte:</b> 6.393.039 m.
<b>Descripción Medio de Prueba:</b> Pretil de Pie continuo en borde norte del Botadero de Estériles N°1.			<b>Descripción Medio de Prueba:</b> Pretil de Pie en borde sur del Botadero de Estériles N°1, se observan rocas y piedras en su interior que minimizan su capacidad de contención.

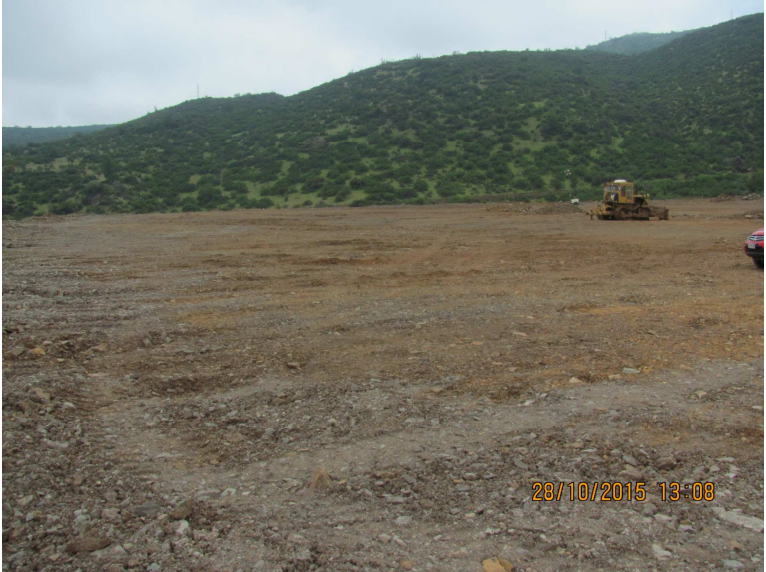
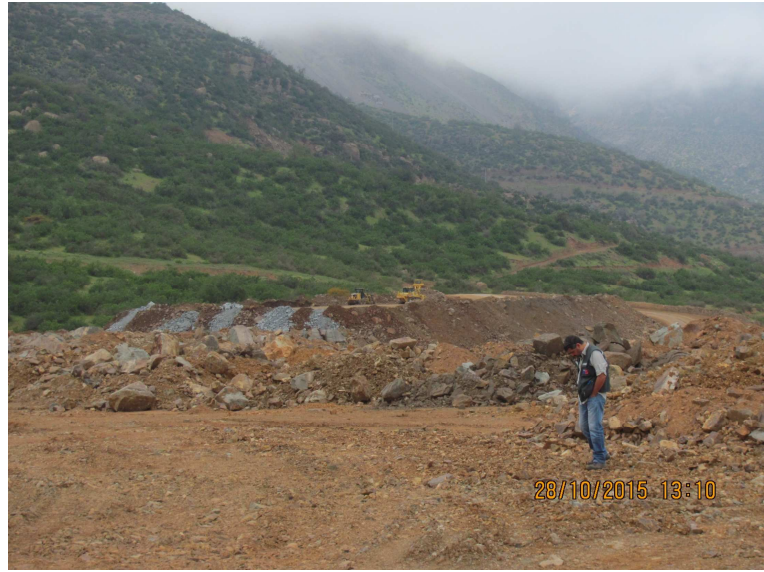
<b>Número de Hecho Constatado:</b> 17	<b>Estación:</b> 4
<b>Exigencia:</b> <b>RCA N° 645/2009, Considerando 3.7.2.c)</b> <i>“Botadero de Estériles N°2: (...) El botadero considerará la generación de 3 plataformas intermedias (...). En Adenda N° 1, Anexo N° 4 el Titular presenta layout del proyecto con el emplazamiento del pretil de pie que tendrá el botadero para contener derrames y proyecciones de material durante la depositación (...).”</i>	
<b>Hecho(s) constatado(s) durante la fiscalización:</b> a) Durante la fiscalización, se accedió al área de emplazamiento del Botadero de Estériles N°2, en el cual se consultó por el estado de avance de sus obras, respecto a lo cual la Srta. Torres señaló que las dos (2) primeras plataformas ya se encontraban operativas e indica además que la tercera plataforma se encontraba en construcción (Fotografías 36, 37). b) Se realizó un recorrido por la base del Botadero de Estériles N°2, constatándose que no existe pretil de pie en la base de este depósito. Se observó la presencia de material sólido consistente en bolones de roca en ladera adyacente a dicha base del Botadero (Fotografía 38, 39).

<b>Fotografía 36.</b>	<b>Fecha :</b> 28 de Octubre de 2015		<b>Fotografía 37.</b>	<b>Fecha :</b> 28 de Octubre de 2015	
<b>Coordenadas DATUM WGS84, Huso 19</b>	<b>Este:</b> 324.736 m.	<b>Norte:</b> 6.394.236 m.	<b>Coordenadas DATUM WGS84, Huso 19</b>	<b>Este:</b> 324.736 m.	<b>Norte:</b> 6.394.236 m.
<b>Descripción Medio de Prueba:</b> Botadero de Estériles N°2 en operación con sus dos primeras plataformas.			<b>Descripción Medio de Prueba:</b> Botadero de Estériles N°2 en operación con sus dos primeras plataformas.

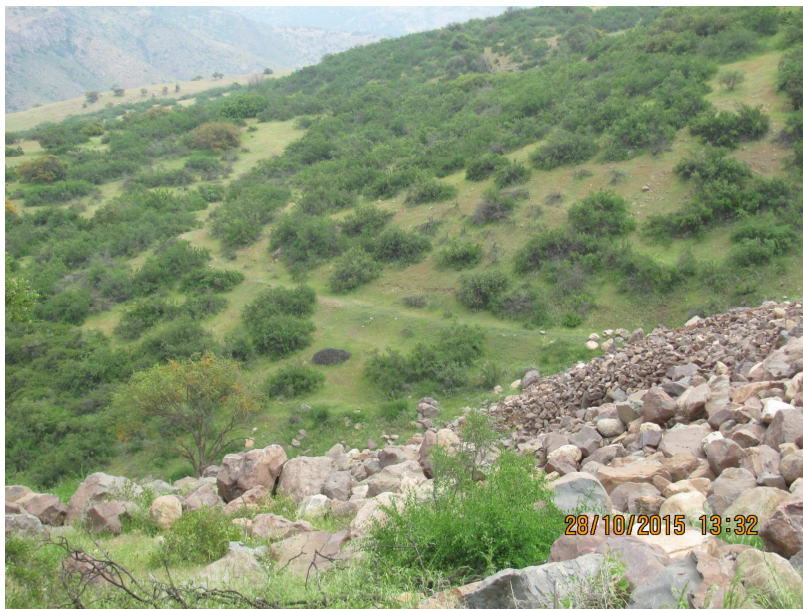
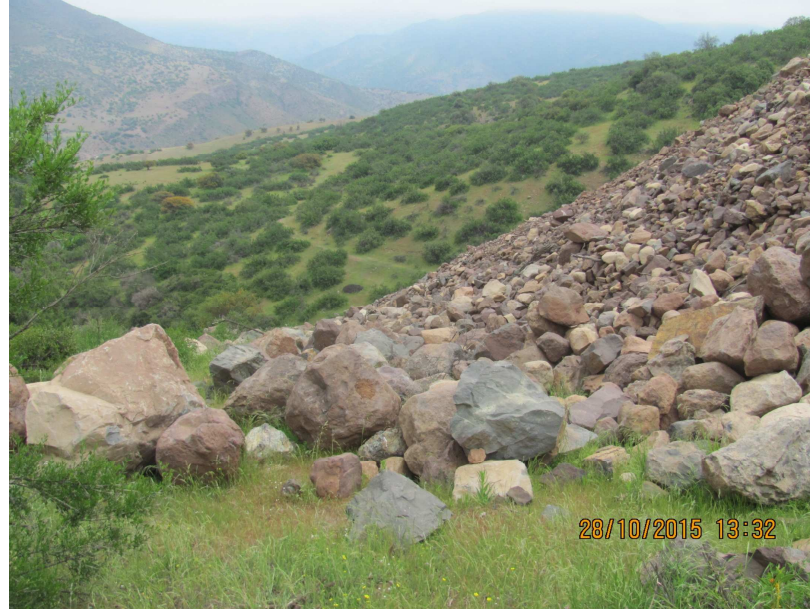
<b>Fotografía 38.</b>	<b>Fecha :</b> 28 de Octubre de 2015		<b>Fotografía 39.</b>	<b>Fecha :</b> 28 de Octubre de 2015	
<b>Coordenadas DATUM WGS84, Huso 19</b>	<b>Este:</b> 324.727 m.	<b>Norte:</b> 6.394.031 m.	<b>Coordenadas DATUM WGS84, Huso 19</b>	<b>Este:</b> 324.727 m.	<b>Norte:</b> 6.394.031 m.
<b>Descripción Medio de Prueba:</b> Ladera del Botadero de Estériles N°2 sin pretil de pie. Se observa presencia de bolones de rocas adyacentes a la base del talud del botadero..			<b>Descripción Medio de Prueba:</b> Ladera del Botadero de Estériles N°2 sin pretil de pie. Se observa presencia de bolones de rocas adyacentes a la base del talud del botadero..

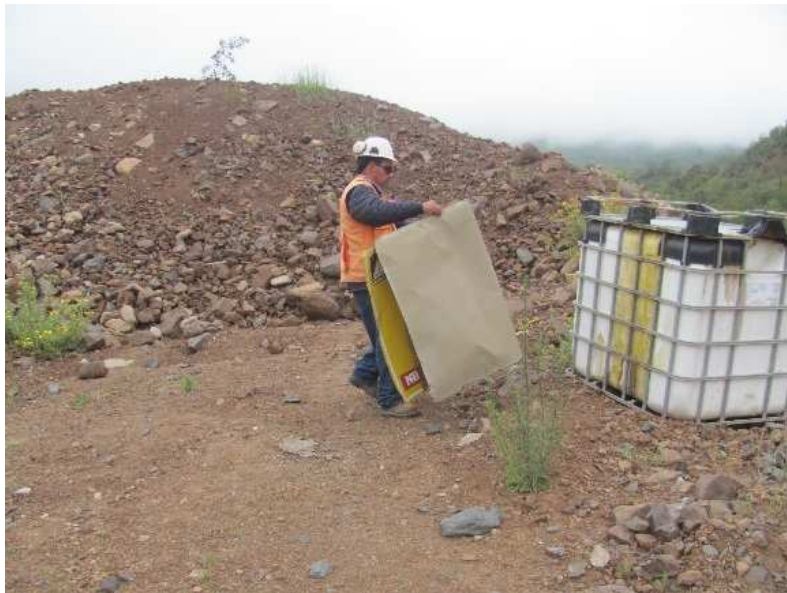
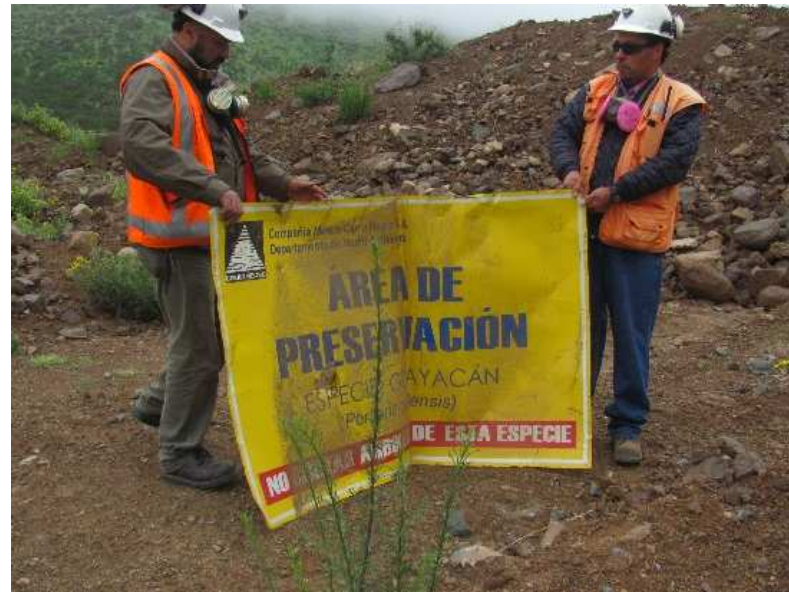
- a) En el área de exclusión para *Guayacán*, se constata un letrero doblado en el suelo, el que al abrirlo señalaba “AREA DE PRESERVACIÓN ESPECIE GUAYACÁN (*Porlieria chilensis*)” y “NO CORTAR ÁRBOLES DE ESTA ESPECIE”. (Fotografías 40, 41).

- b) Durante la inspección, según lo indicado por el Sr. Ibacache, el letrero se encontraba en el suelo por la acción del viento ocasionado por los temporales de invierno.

<b>Fotografía 40.</b>	<b>Fecha :</b> 28 de Octubre de 2015	<b>Fotografía 41.</b>	<b>Fecha :</b> 28 de Octubre de 2015
<b>Coordenadas DATUM WGS84, Huso 19</b>	<b>Este:</b> 326.379 m. <b>Norte:</b> 6.393.782 m.	<b>Coordenadas DATUM WGS84, Huso 19</b>	<b>Este:</b> 326.379 m. <b>Norte:</b> 6.393.782 m.
<b>Descripción Medio de Prueba:</b> Evidencia de letrero doblado y levantado desde el suelo, sin instalar en área de preservación de la especie <i>Guayacán</i> .		<b>Descripción Medio de Prueba:</b> Evidencia de la leyenda del letrero encontrado en el suelo y sin instalar en zona de preservación de la especie <i>Guayacán</i> .

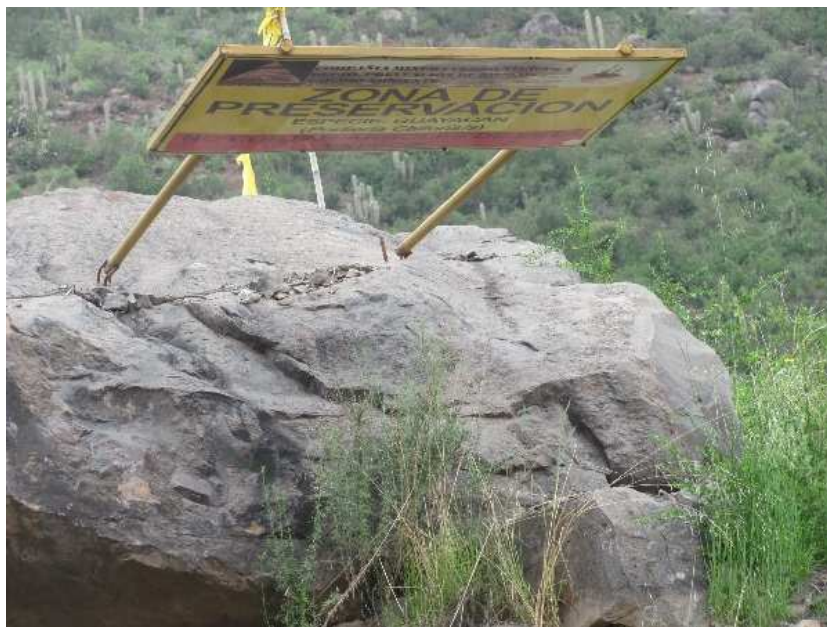
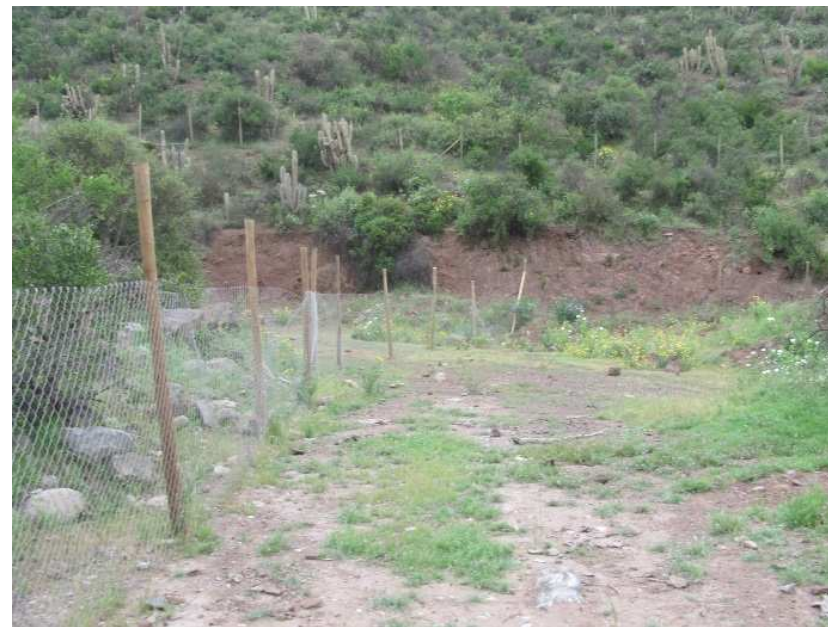
- c) Siguiendo el recorrido por esta área de preservación, se constata la existencia de un segundo letrero del mismo tenor sujeto a una roca, el cual se encontraba inclinado en 45°, no siendo visible su leyenda.(Fotografía 42).

- d) Al momento de la inspección y recorrido por el área de exclusión de *Guayacán*, se constata la existencia de cerco perimetral construido con rejilla metálica (tipo gallinero). (Fotografía 43).

<b>Fotografía 42.</b>	<b>Fecha :</b> 28 de Octubre de 2015		<b>Fotografía 43.</b>	<b>Fecha :</b> 28 de Octubre de 2015	
<b>Coordenadas DATUM WGS84, Huso 19</b>	<b>Este:</b> 326.387 m.	<b>Norte:</b> 6.393.771 m.	<b>Coordenadas DATUM WGS84, Huso 19</b>	<b>Este:</b> 326.385 m.	<b>Norte:</b> 6.393.760 m.
<b>Descripción Medio de Prueba:</b> Evidencia de letrero inclinado con leyenda no visible en zona de preservación de la especie <i>Guayacán</i> .			<b>Descripción Medio de Prueba:</b> Cerco perimetral de malla metálica y postes de madera en zona de preservación de la especie <i>Guayacán</i> .
