INFORME DE FISCALIZACIÓN AMBIENTAL

INSPECCIÓN AMBIENTAL

CENTRO DE TRATAMIENTO INTEGRAL DE RESIDUOS SÓLIDOS LA HORMIGA

DFZ-2015-586-V-RCA-IA

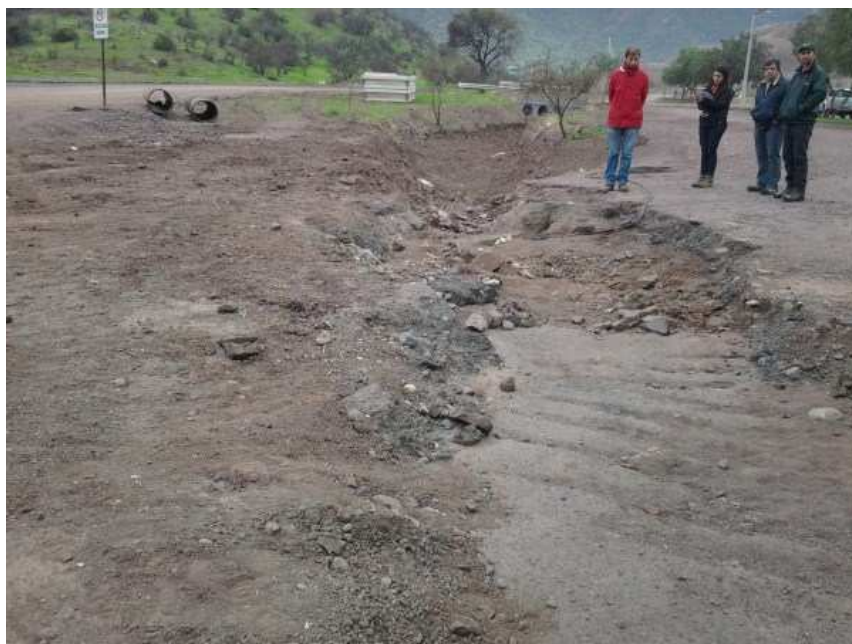
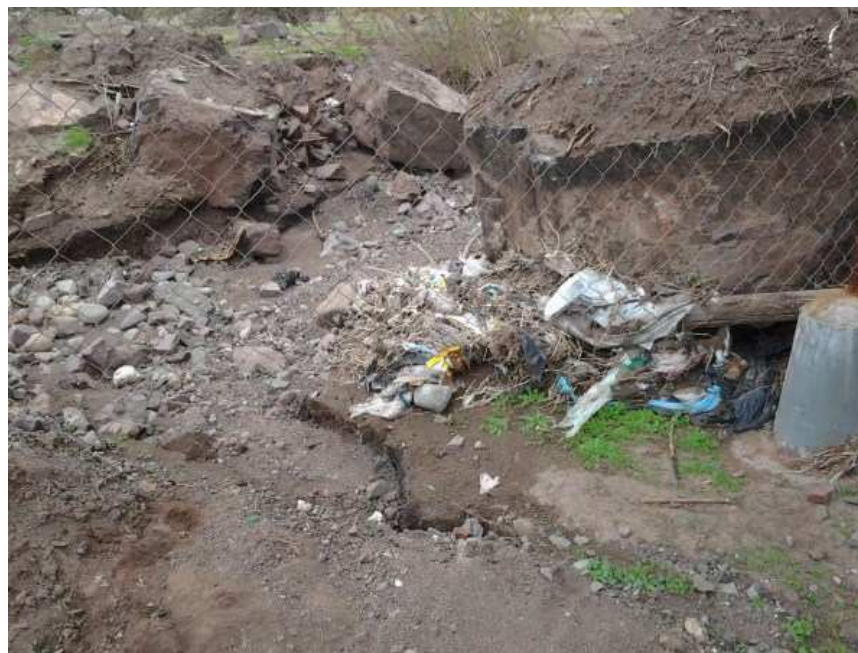
- d) Durante el recorrido por este sector se constata que el fondo de quebrada presenta residuos sólidos, como también fracciones sólidas dispersas en la superficie del sitio colindante. (Fotografía 2 y 4)

Fotografía 1.	Fecha : 27 de Agosto de 2015		Fotografía 2.	Fecha : 27 de Agosto de 2015	
Coordenadas DATUM WGS84, Huso 19	Este: 339.005 m.	Norte: 6.379.111 m.	Coordenadas DATUM WGS84, Huso 19	Este: 338.979 m.	Norte: 6.379.086 m.
Descripción Medio de Prueba: Fondo de quebrada sin desarrollo, sin perfilamiento y sin conducción.			Descripción Medio de Prueba: Acumulación de residuos sólidos en acceso principal.

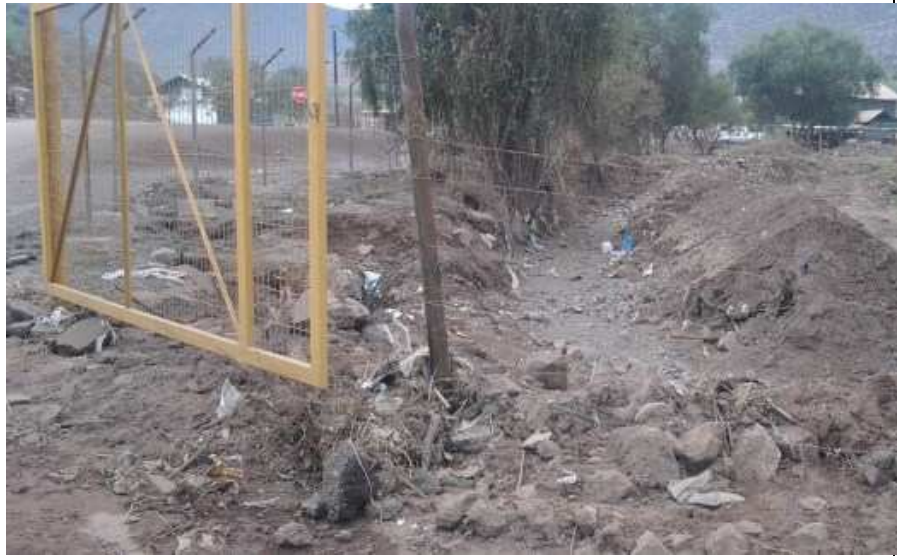
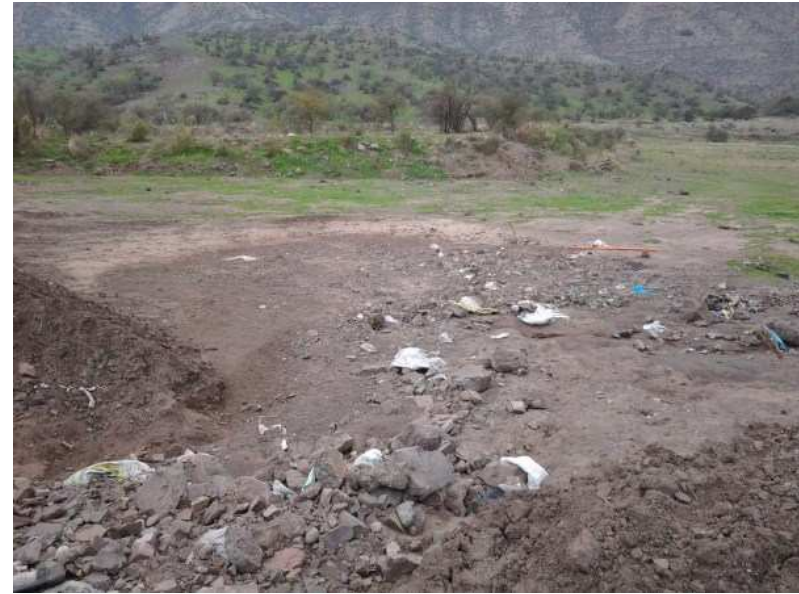
- e) El fondo de quebrada finalmente evacua en forma paralela al camino de acceso a los pies de cerro, careciendo o sin contar con obras hidráulicas que den seguridad a la conducción de las aguas lluvias y al camino. Esta condición genera un factor de riesgo respecto al control y manejo seguro de las aguas lluvias que se dirigen aguas abajo del Proyecto y donde existe población a una distancia de 1.2 Km siguiendo el camino hacia el Suroeste. (Fotografía 3 y 6)

Fotografía 3.	Fecha : 27 de Agosto de 2015		Fotografía 4.	Fecha : 27 de Agosto de 2015	
Coordenadas DATUM WGS84, Huso 19	Este: 338.976 m.	Norte: 6.379.090 m.	Coordenadas DATUM WGS84, Huso 19	Este: 338.983 m.	Norte: 6.379.070 m.
Descripción Medio de Prueba: Canal de aguas lluvias perimital obstruido y con taludes de baja altura.			Descripción Medio de Prueba: Evidencia de escurrimiento y dispersión de residuos sólidos sobre predio aledaño.

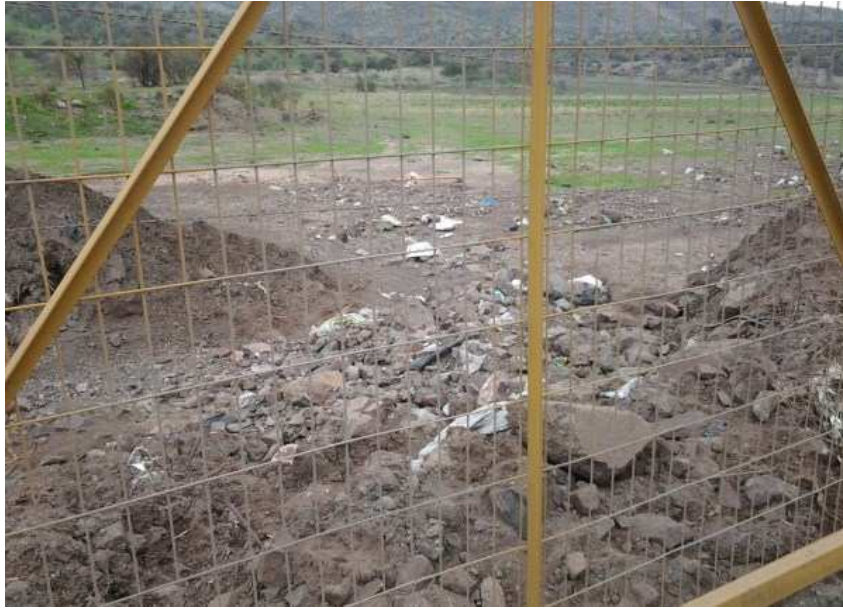
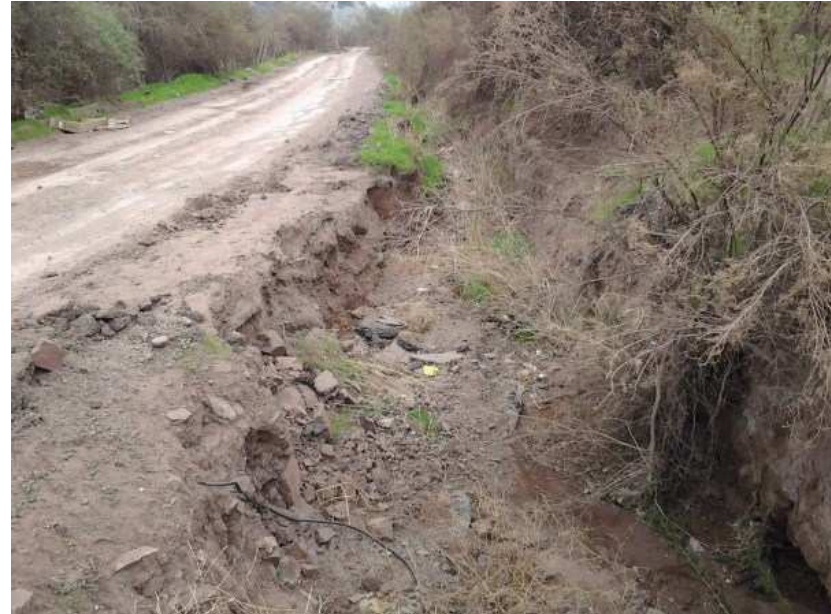
Fotografía 5.	Fecha : 27 de Agosto de 2015		Fotografía 6.	Fecha : 27 de Agosto de 2015	
Coordenadas DATUM WGS84, Huso 19	Este: 338.983 m.	Norte: 6.379.070 m.	Coordenadas DATUM WGS84, Huso 19	Este: 338.983 m.	Norte: 6.379.070 m.
Descripción Medio de Prueba: Evidencia de dispersión de residuos sólidos en predio aledaño.			Descripción Medio de Prueba: Fondo de quebrada paralelo al camino de acceso, obstruido y deteriorado.

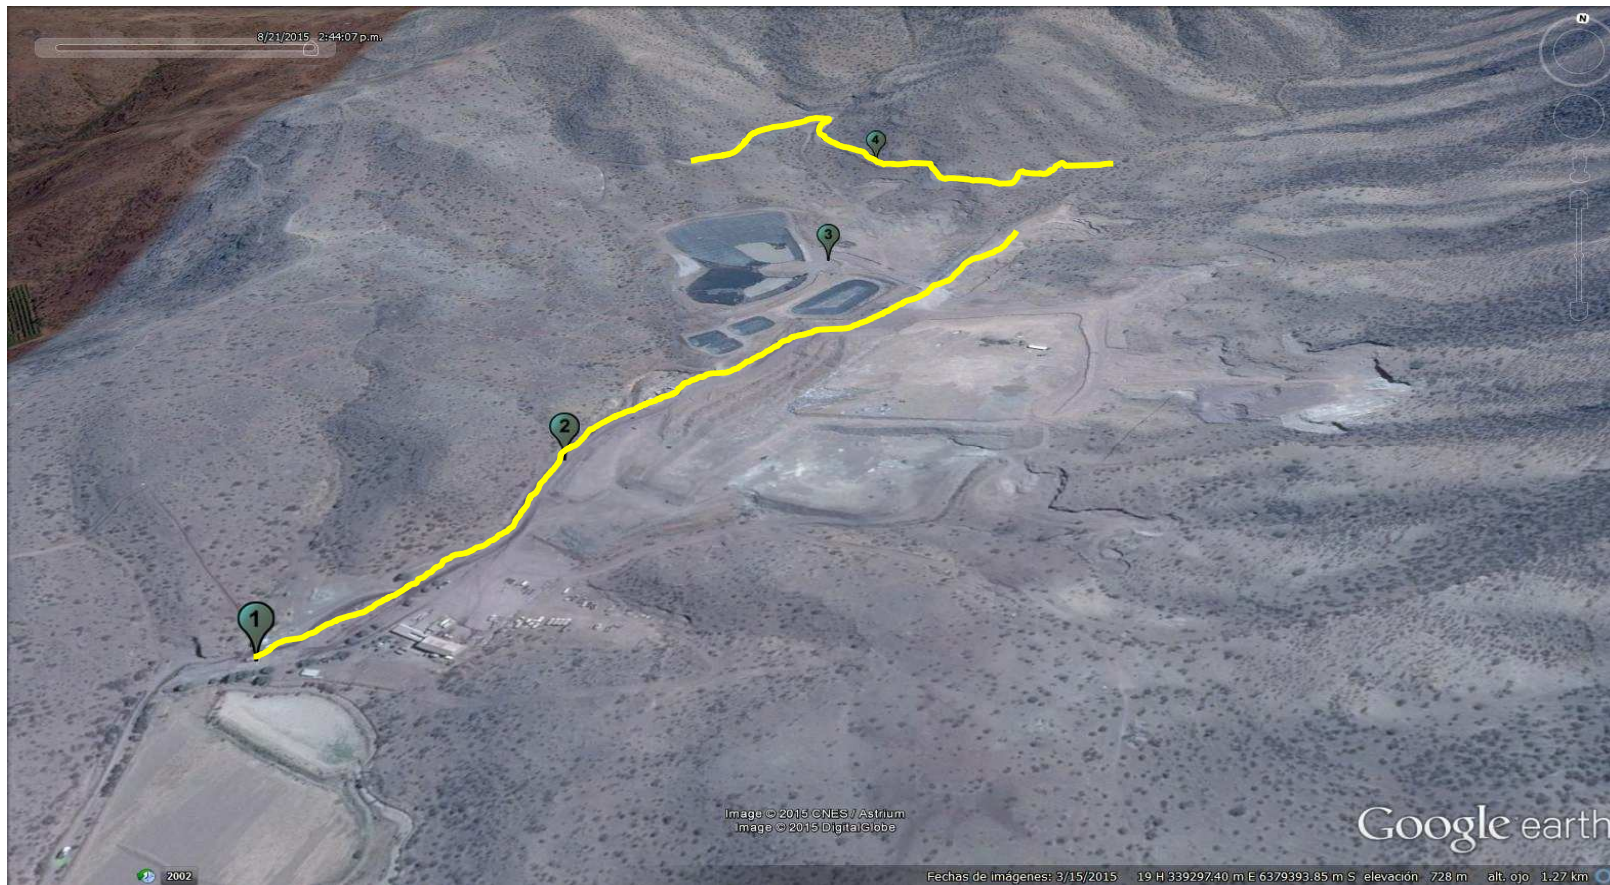
Figura 4.

Se muestra en Figura 4, con los números 4 y 2 respectivamente, el trazado del Canal Superior N° 1 y el cauce de la Quebrada el Muerto o fondo de quebrada; este último contiene las obras de arte N°1 y N°2 señaladas en el Anexo N°10 de la Adenda 2.

Descripción: Trazados del Canal Superior N° 1 (4) y del fondo de quebrada (1,2)

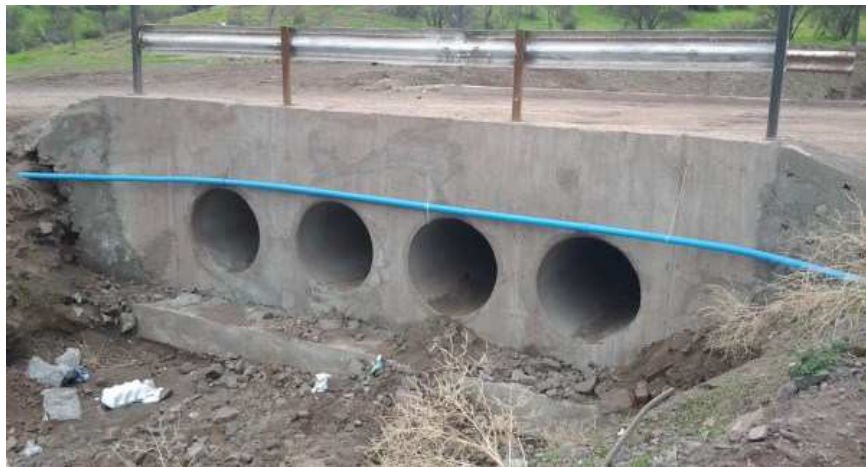
- b) El recorrido sigue la línea de la Quebrada El Muerto, donde se visualiza la primera obra de arte compuesta por cuatro tubos de hormigón de aproximadamente 1 metro de diámetro. Esta obra al momento de la inspección se encontraba limpia, sin obstrucción y expedita para la circulación de aguas lluvias.

De acuerdo a lo constatado al momento de la inspección, la obra de arte comprometida no se construyó de acuerdo a lo autorizado, toda vez que actualmente sólo existen 4 alcantarillas de D=900 mm en la mencionada Obra de Arte.

De acuerdo al objetivo de las obras de arte proyectadas, como pasadas de camino en atravesio de una quebrada como lo es la Quebrada EL Muerto para este caso, el disminuir la capacidad de porteo para que circulen las aguas lluvias por el Canal de evacuación implementado eliminando un (1) tubo de alcantarilla de un total de 5 proyectados, genera una condición de riesgo para el correcto y seguro manejo del caudal de las aguas lluvias.

Fotografía 7.	Fecha : 27 de Agosto de 2015		Fotografía 8.	Fecha : 27 de Agosto de 2015	
Coordenadas DATUM WGS84, Huso 19	Este: 339.204 m.	Norte: 6.379.515 m.	Coordenadas DATUM WGS84, Huso 19	Este: 339.158 m.	Norte: 6.379.445 m.
Descripción Medio de Prueba: Evidencia de Obra de Arte N°2. Pasada de Camino con 4 tubos alcantarilla.			Descripción Medio de Prueba: Evidencia de lecho de Quebrada El Muerto con erosión y elementos sólidos en su interior.

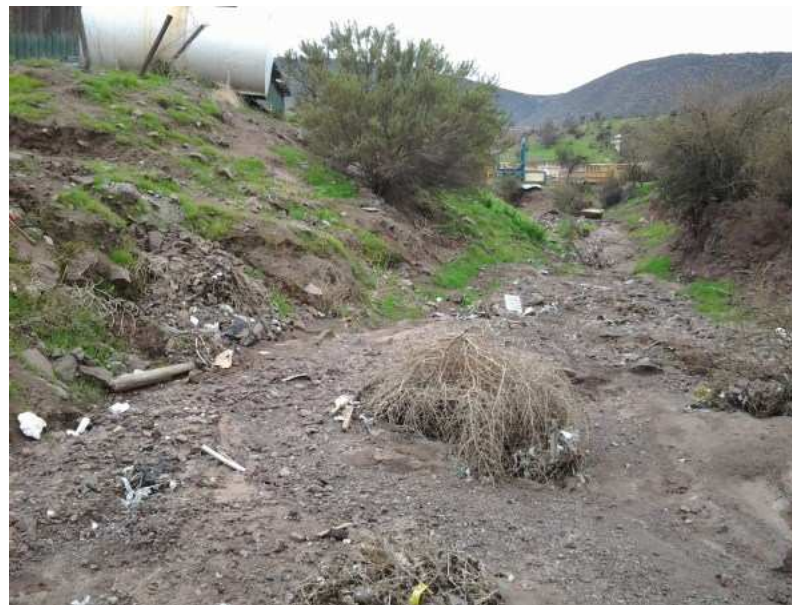
- c) Continuando el recorrido del fondo de la Quebrada El Muerto, el lecho se visualiza sin perfilamiento del fondo, falta de contrapendiente, erosión en las riberas y sectores con sedimento acumulado (Fotografía 8, 9 y 10).

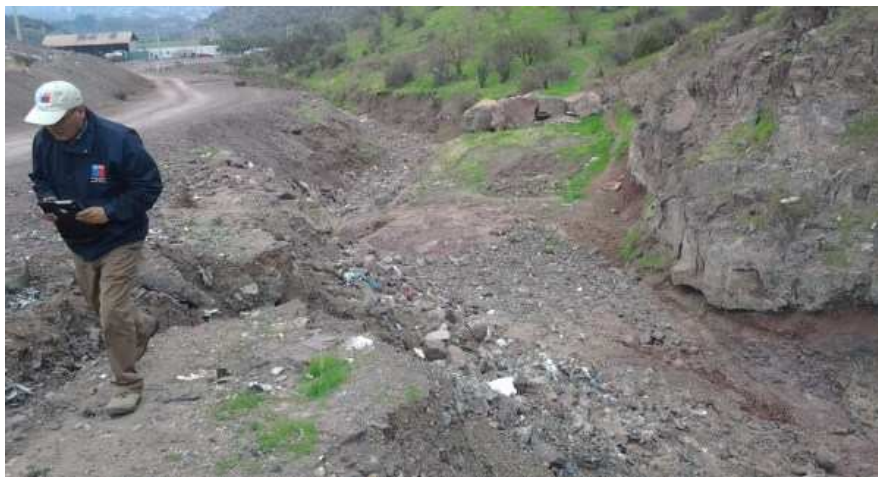
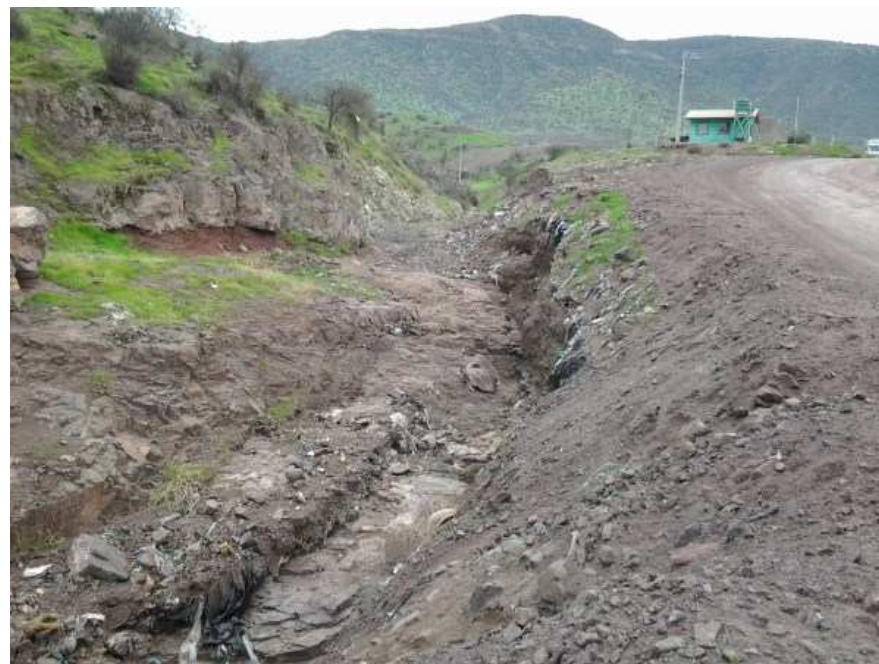
Fotografía 9.	Fecha : 27 de Agosto de 2015		Fotografía 10.	Fecha : 27 de Agosto de 2015	
Coordenadas DATUM WGS84, Huso 19	Este: 339.260 m.	Norte: 6.379.601 m.	Coordenadas DATUM WGS84, Huso 19	Este: 339.260 m.	Norte: 6.379.601 m.
Descripción Medio de Prueba: Evidencia de embancamiento y erosión a lo largo de Quebrada El Muerto.			Descripción Medio de Prueba: Evidencia de embancamiento y erosión en lecho de Quebrada El Muerto.

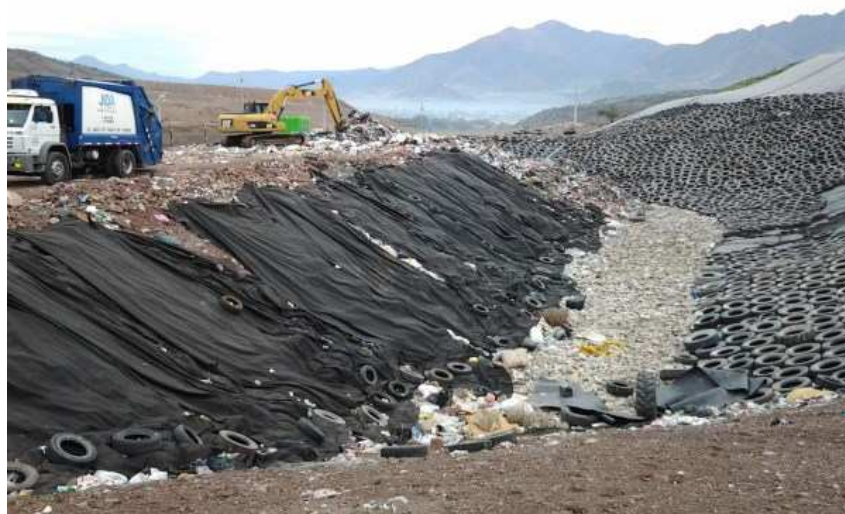
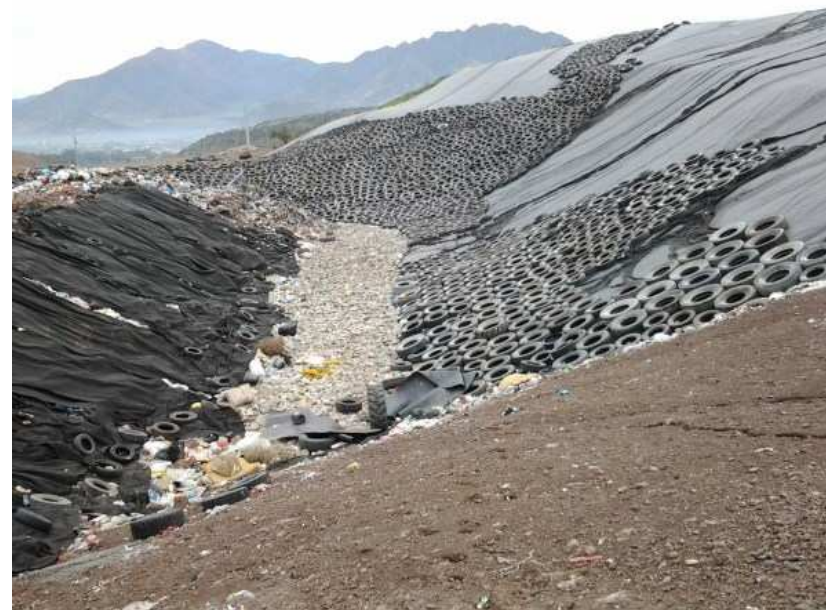
Fotografía 11.	Fecha : 27 de Agosto de 2015		Fotografía 12.	Fecha : 27 de Agosto de 2015	
Coordenadas DATUM WGS84, Huso 19	Este: 339.238 m.	Norte: 6.379.730 m.	Coordenadas DATUM WGS84, Huso 19	Este: 339.238 m.	Norte: 6.379.730 m.
Descripción Medio de Prueba: Operación de retroexcavadora en celda de Relleno Sanitario.			Descripción Medio de Prueba: Formación de Celda en Relleno Sanitario, evidencia de uso e instalación de geomembrana.

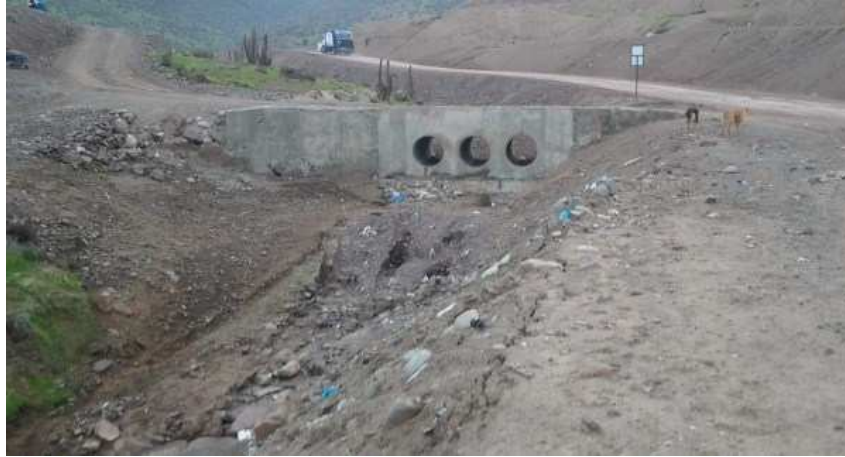
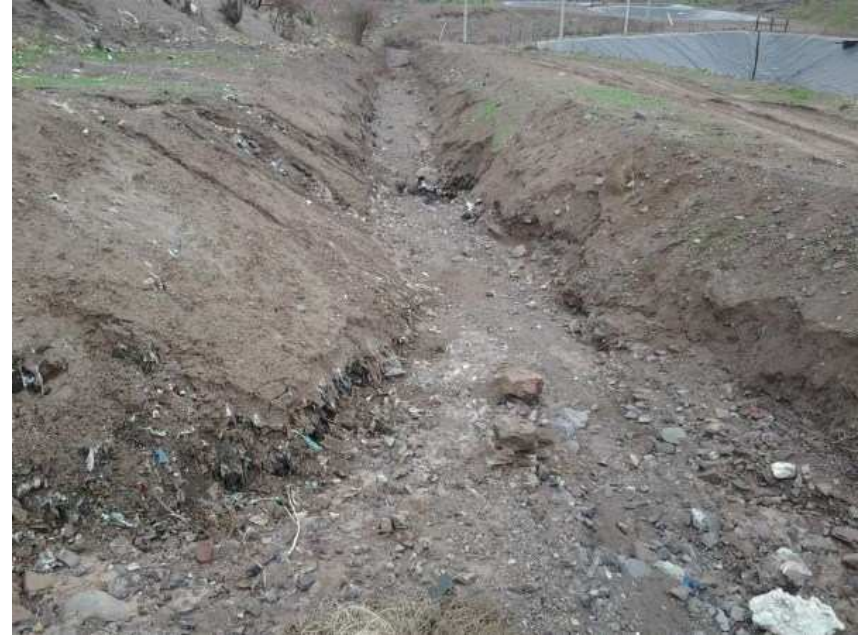
- h) El canal de intercepción de aguas lluvias que corre paralelo a la piscina de lixiviados presenta erosión y falta de perfilamiento de taludes (Fotografía 14).

Fotografía 13.	Fecha : 27 de Agosto de 2015		Fotografía 14.	Fecha : 27 de Agosto de 2015	
Coordenadas DATUM WGS84, Huso 19	Este: 339.361 m.	Norte: 6.379.705 m.	Coordenadas DATUM WGS84, Huso 19	Este: 339.245 m.	Norte: 6.379.603 m.
Descripción Medio de Prueba: Evidencia de Obra de Arte N°1. Pasada de Camino con 3 tubos de alcantarilla.			Descripción Medio de Prueba: Evidencia de Canal aguas lluvias paralelo a las piscinas de lixiviados, erosionado y falta de perfilamiento en taludes.

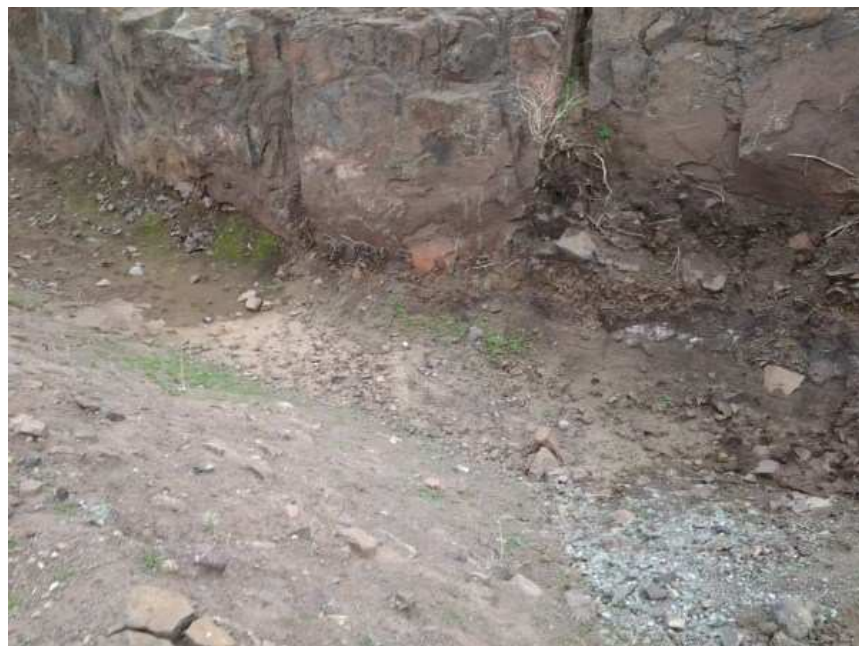
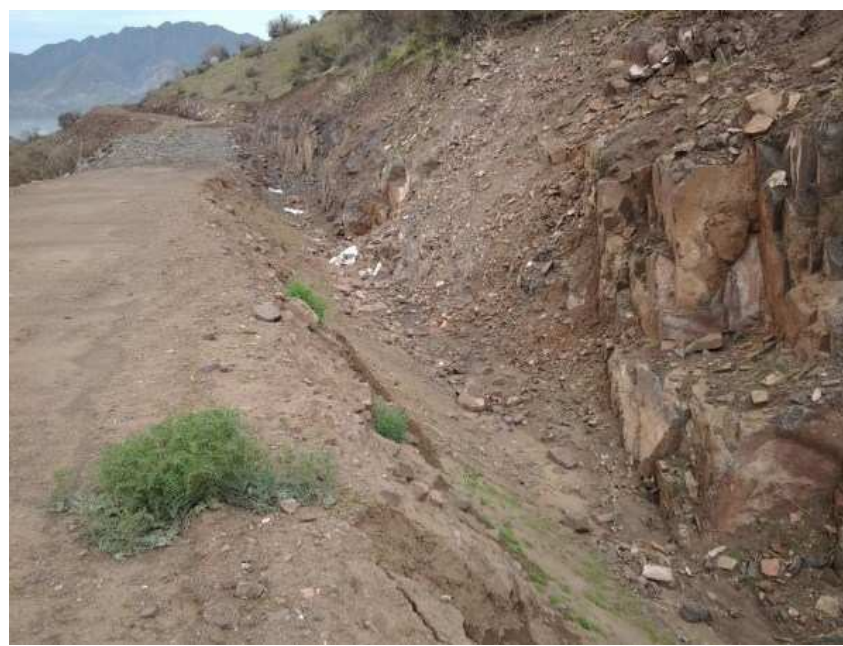
Fotografía 15.	Fecha : 27 de Agosto de 2015		Fotografía 16.	Fecha : 27 de Agosto de 2015	
Coordenadas DATUM WGS84, Huso 19	Este: 339.090 m.	Norte: 6.379.983 m.	Coordenadas DATUM WGS84, Huso 19	Este: 339.090 m.	Norte: 6.379.983 m.
Descripción Medio de Prueba: Evidencia de embancamiento en canal aguas lluvias superior en cota 830 m.s.n.m.			Descripción Medio de Prueba: Evidencia de deterioro en talud de canaleta aguas lluvias superior.

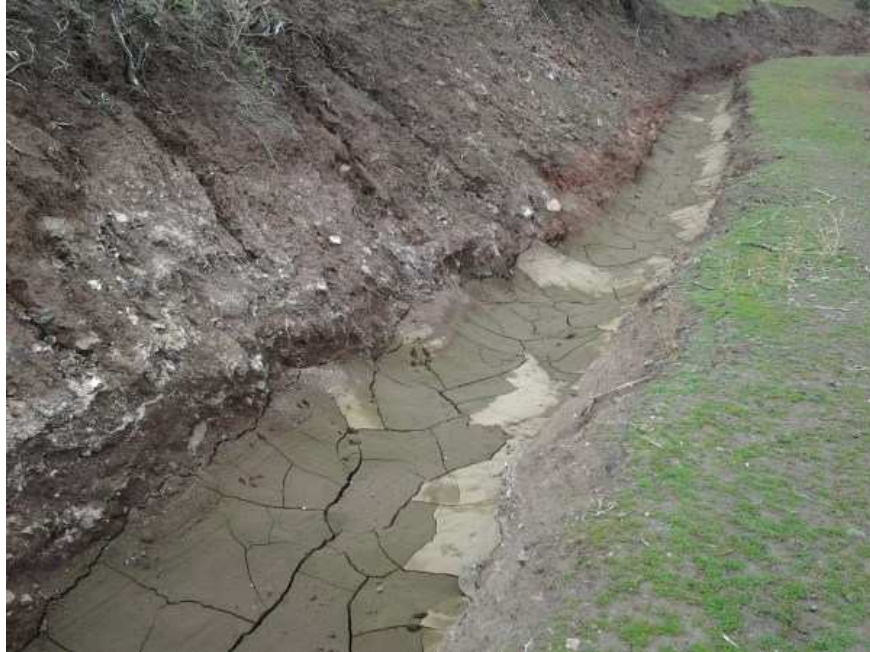
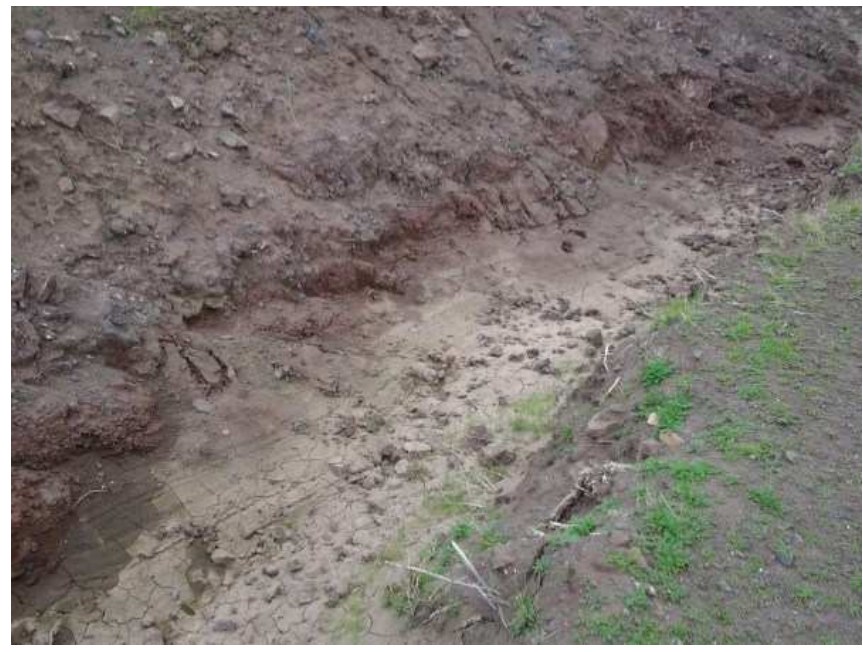
Fotografía 17.	Fecha : 27 de Agosto de 2015		Fotografía 18.	Fecha : 27 de Agosto de 2015	
Coordenadas DATUM WGS84, Huso 19	Este: 339.390 m.	Norte: 6.379.977 m.	Coordenadas DATUM WGS84, Huso 19	Este: 339.390 m.	Norte: 6.379.977 m.
Descripción Medio de Prueba: Evidencia de la embancamiento de canal aguas lluvias superior.			Descripción Medio de Prueba: Canal aguas lluvias superior sin perfilamiento, sin profundidad y embancado.

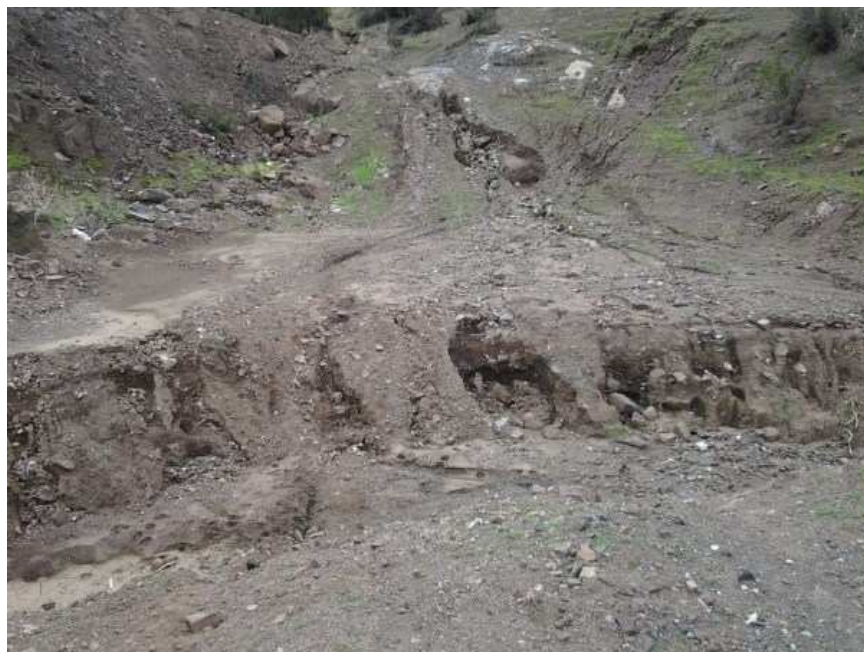
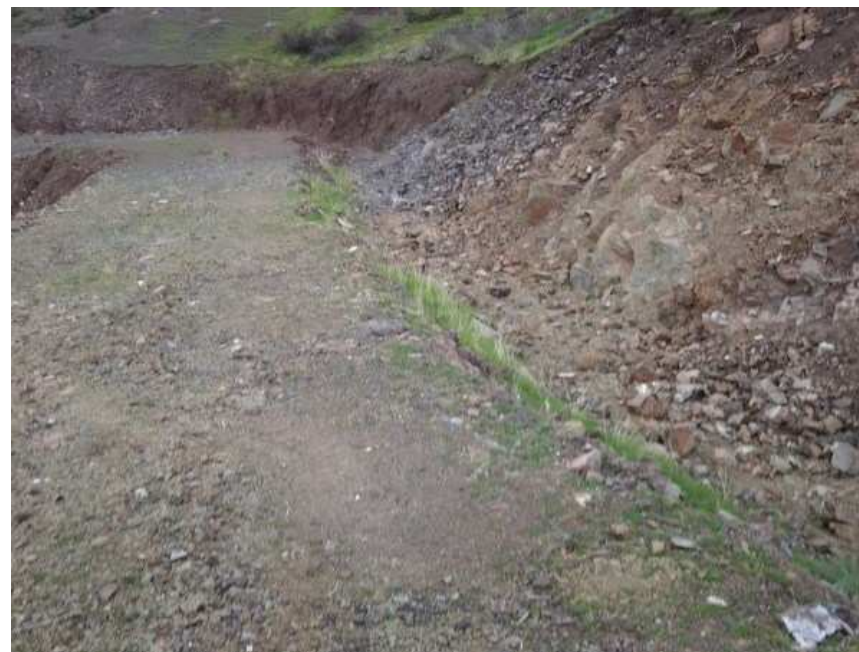
Fotografía 19.	Fecha : 27 de Agosto de 2015		Fotografía 20.	Fecha : 27 de Agosto de 2015	
Coordenadas DATUM WGS84, Huso 19	Este: 339.452 m.	Norte: 6.379.994 m.	Coordenadas DATUM WGS84, Huso 19	Este: 339.452 m.	Norte: 6.379.994 m.
Descripción Medio de Prueba: Evidencia de erosión en taludes del Canal de aguas lluvias superior.			Descripción Medio de Prueba: Canal de aguas lluvias superior obstruido por caída de piedras desde ladera del cerro.

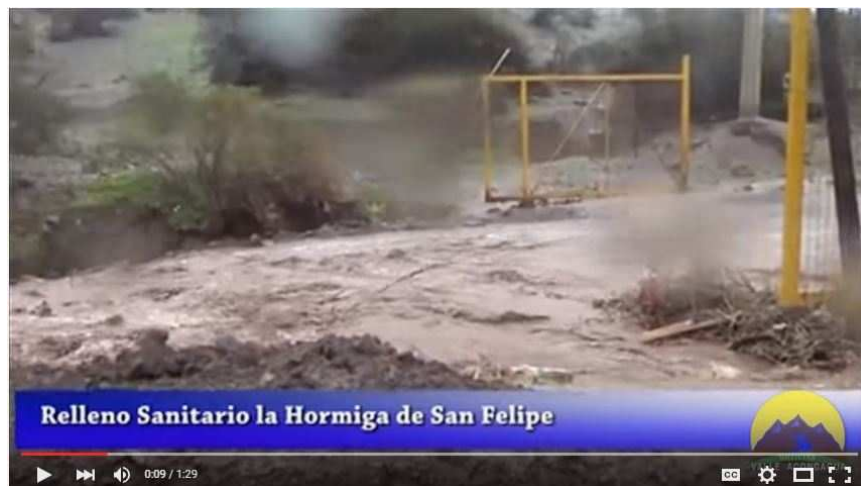
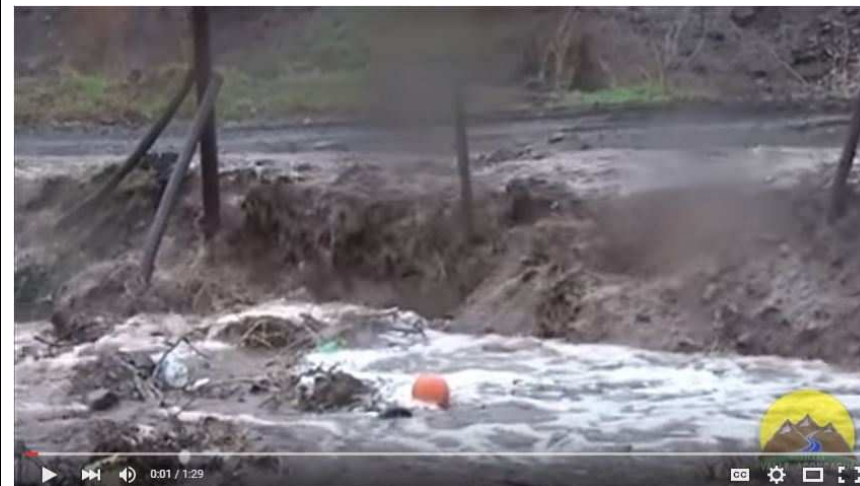
- c) De acuerdo a la información existente de los días 05 y 06 de Agosto 2015, días del evento de precipitaciones, se constató mediante imágenes de video tomadas por terceros ese mismo día y publicadas en medio de comunicación local, que tanto en el acceso principal al Relleno Sanitario como en sus deslindes ocurrió el desborde de aguas lluvias sin control y con un caudal volumétrico que ocasionó erosión y arrastre de residuos sólidos aguas abajo del emplazamiento de la instalación y hacia terrenos aledaños, en donde el Titular no acreditó haber informado en un plazo máximo de 24 horas a las Autoridades indicadas en el considerando 9.2.4.8 de la RCA N° 1371/2009, respecto a la emergencia ambiental ocurrida.. (Fotografías 21 y 22)

Fotografía 21.	Fecha : 06 de Agosto de 2015		Fotografía 22.	Fecha : 06 de Agosto de 2015	
Coordenadas DATUM WGS84, Huso 19	Este: 314.126 m.	Norte: 6.371.922 m.	Coordenadas DATUM WGS84, Huso 19	Este: 314.122 m.	Norte: 6.371.977 m.
Descripción Medio de Prueba: Imagen de video tomado en acceso principal al Relleno Sanitario donde se aprecia el torrente de aguas lluvias que abandonan el predio por el camino principal.			Descripción Medio de Prueba: Imagen de video tomado al canal de aguas lluvias en el deslinde del predio. Se aprecia torrente de aguas lluvias desbordado y sin control que erosiona el sector.

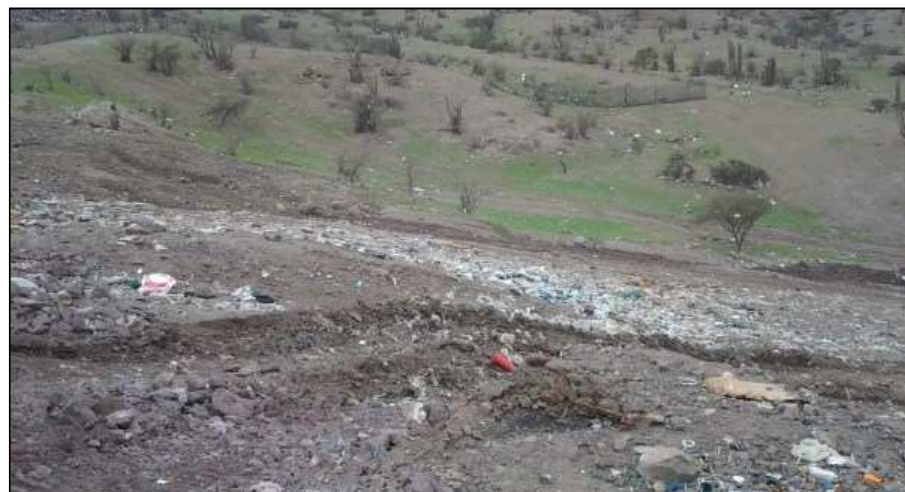
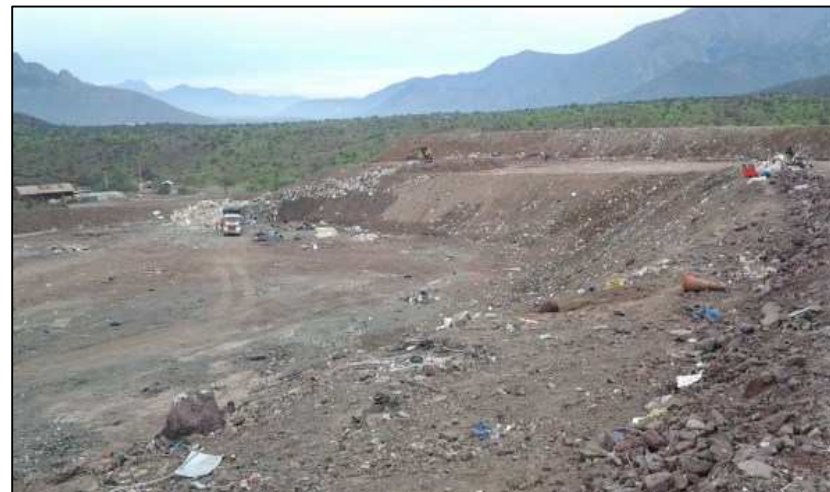
Fotografía 23.	Fecha : 27 de Agosto de 2015		Fotografía 24.	Fecha : 27 de Agosto de 2015	
Coordenadas DATUM WGS84, Huso 19	Este: 339.442 m.	Norte: 6.379.425 m.	Coordenadas DATUM WGS84, Huso 19	Este: 339.442 m.	Norte: 6.379.425 m.
Descripción Medio de Prueba: Evidencia de erosión en ladera de Vertedero y dispersión de residuos sólidos.			Descripción Medio de Prueba: Evidencia de operación en Vertedero con recepción de residuos sólidos.

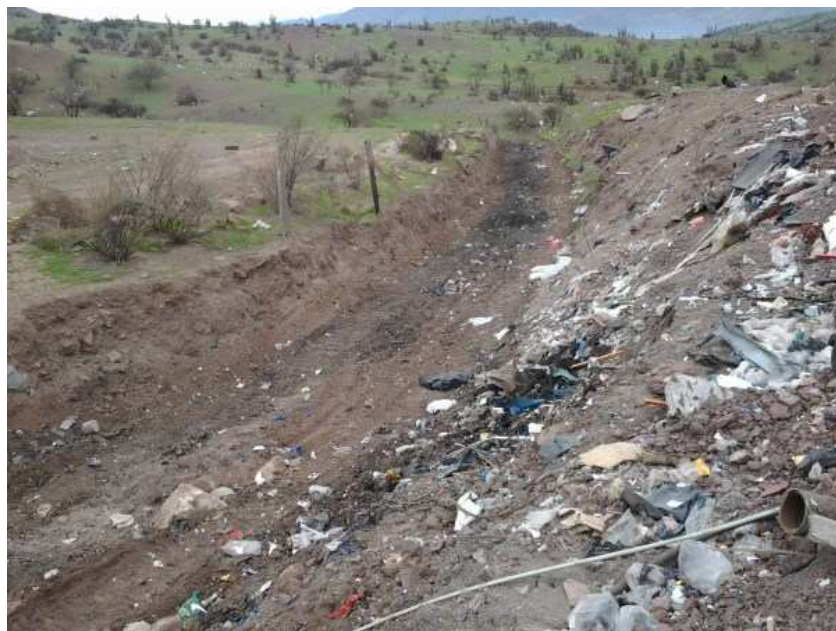
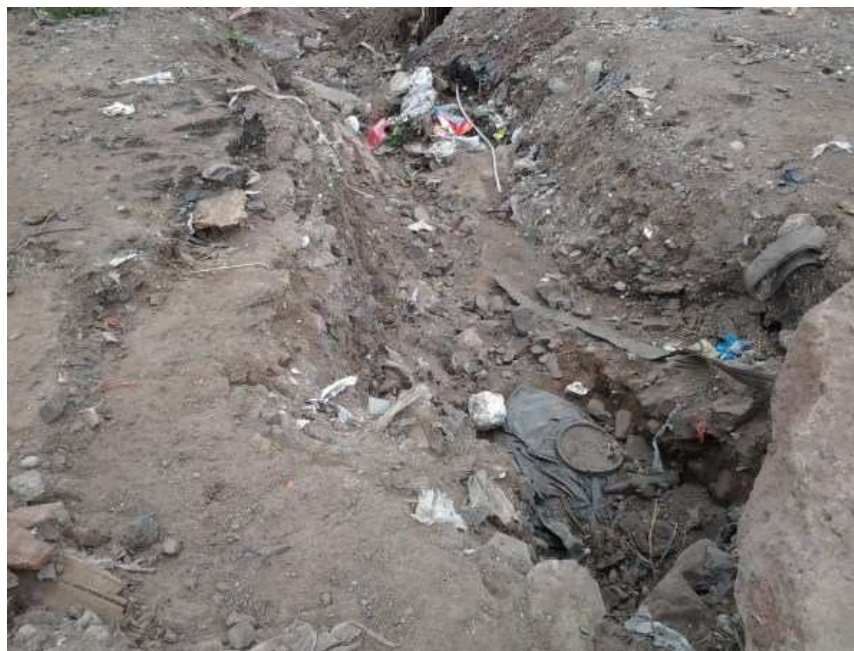
Fotografía 25.	Fecha : 27 de Agosto de 2015		Fotografía 26.	Fecha : 27 de Agosto de 2015	
Coordenadas DATUM WGS84, Huso 19	Este: 339.420 m.	Norte: 6.379.355 m.	Coordenadas DATUM WGS84, Huso 19	Este: 339.431 m.	Norte: 6.379.379 m.
Descripción Medio de Prueba: Canal de aguas lluvias en sector Vertedero, sin perfilamiento.			Descripción Medio de Prueba: Evidencia del canal de aguas lluvias de poca profundidad en sector del Vertedero con erosión y residuos sólidos en su interior.
